ΠΤΥΧΙΑΚΗ ΕΡΓΑΣΙΑ : ΑΠΟΤΥΠΩΣΗ "ΑΓΙΟΥ ΓΕΩΡΓΙΟΥ ΡΗΓΑΤΗ" ΚΑΙ ΠΡΟΤΑΣΗ ΑΠΟΚΑΤΑΣΤΑΣΗΣ

ΜΟΝΑΣΤΗΡΙ ΣΤΗ ΚΑΤΕΧΟΜΕΝΗ ΠΕΡΙΟΧΗ ΚΥΡΑΣ ΤΗΣ ΚΥΠΡΟΥ

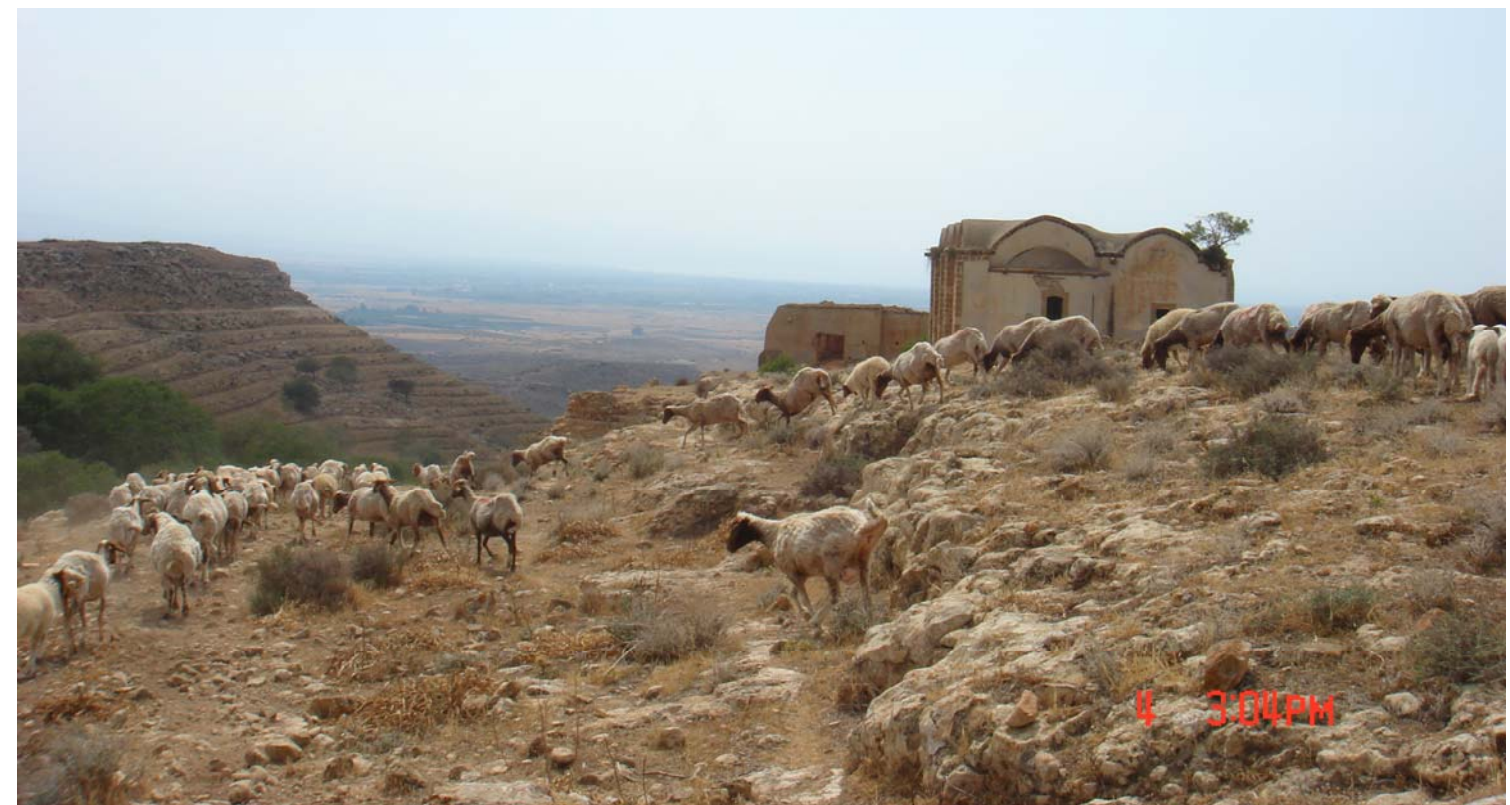
Η σημερινή κατάντια του μοναστηριού.

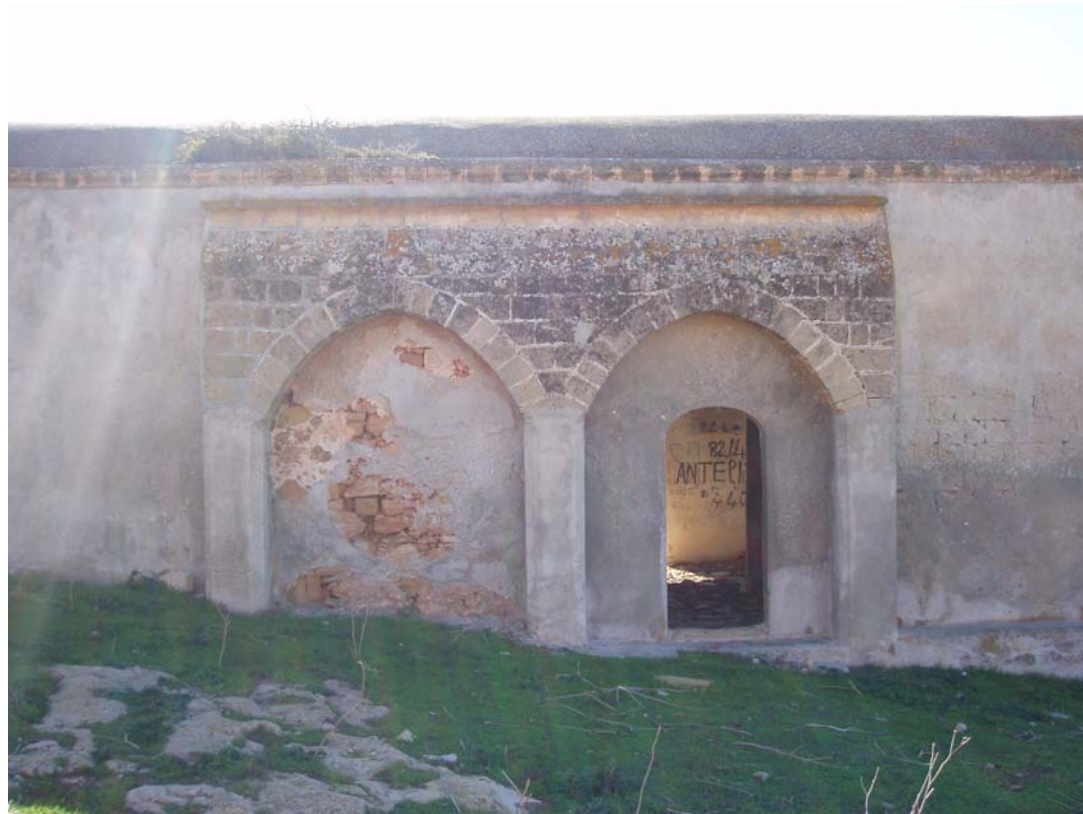
Εικ.27 Κατά μήκος καμάρα Βόρειου κλίτους που έχει τον ρόλο και ως αντηρίδα .
Πιθανόν το τμήμα του τοίχου αυτού να ανήκει σε παλαιότερες εκκλησίες σύμφωνα με
τον Ρώσο Μοναχό Μπάρσκυ.
