Τ.Ε.Ι. ΠΑΤΡΩΝ

ΠΤΥΧΙΑΚΗ ΕΡΓΑΣΙΑ

Αποκατάσταση και Επανάχρηση ενιαίου κτίσματος
στο κέντρο της Αρχαίας Ολυμπίας και μετατροπή του
σε παραδοσιακό Ξενώνα και χώρους συνάθροισης κοινού.

2.3. ΚΑΤΑΓΡΑΦΗ ΦΘΟΡΩΝ (ΜΕΣΩ ΦΩΤΟΓΡΑΦΙΚΟΥ ΥΛΙΚΟΥ)

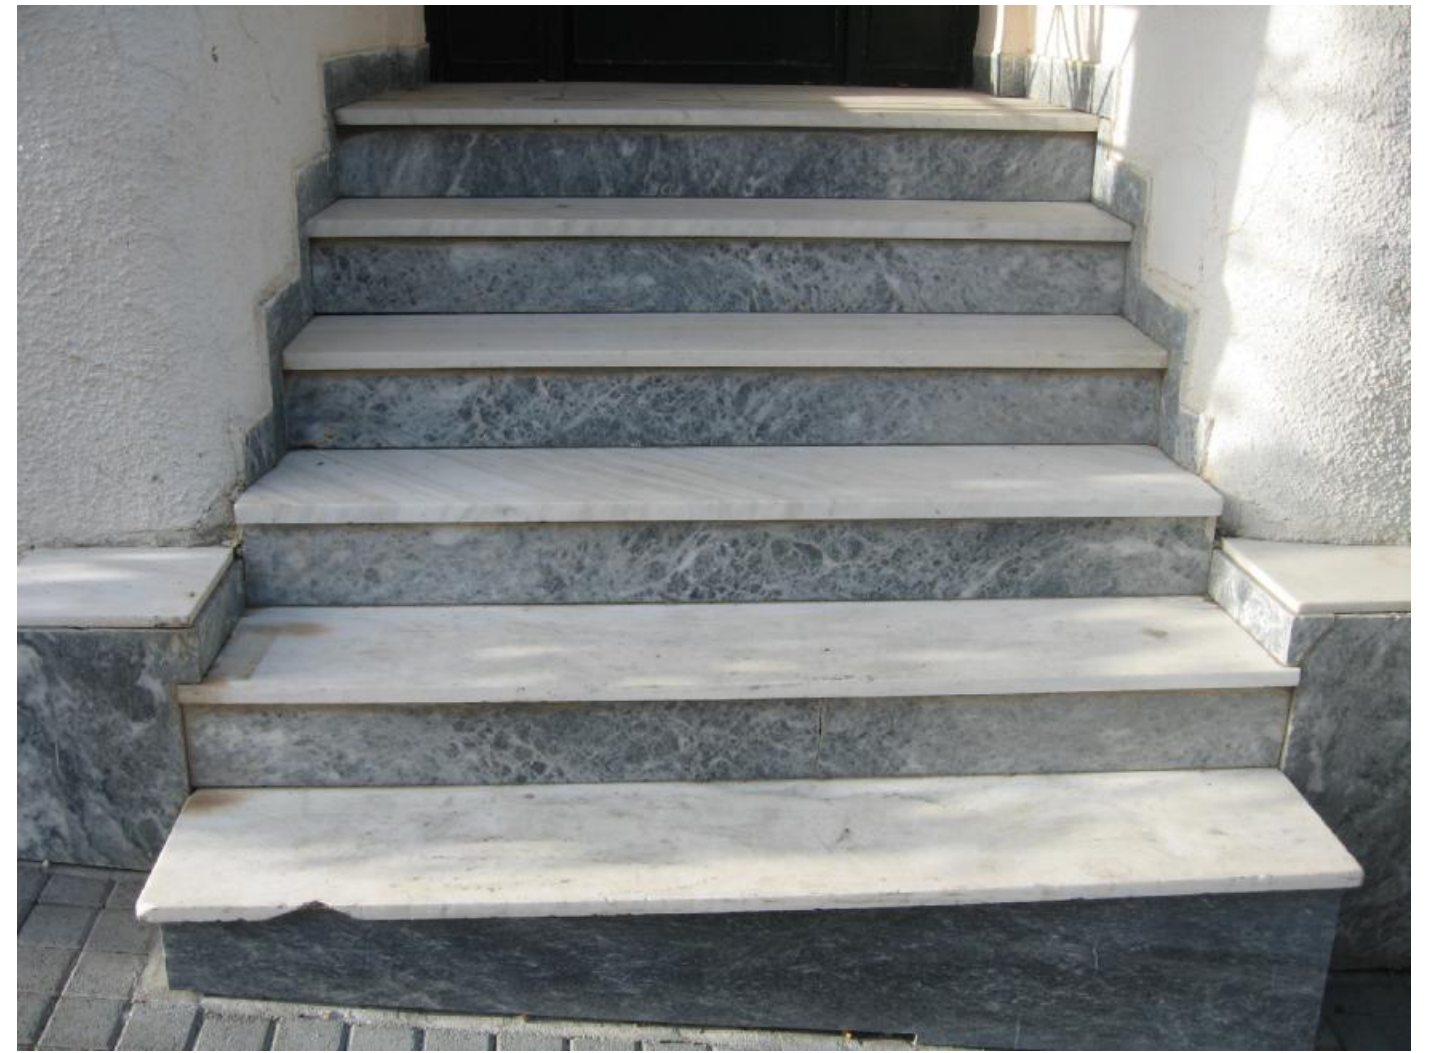
Εικ.47

Η κλίμακα της εισόδου της πανσιόν (βλ.εικ.47-48) είναι ίσως το ωραιότερο εικαστικά στοιχείο σε όλο το κτίριο και άξιο συντήρησης και ανακαίνισης. Έχει κατασκευαστεί από μάρμαρο και είναι πολύ γερή. Αυτό ευθύνεται στην άμεση κατανομή των φορτίων στο δάπεδο. Το πρώτο σκαλοπάτι ανάβασης ακουμπάει στο πεζοδρόμιο του οποίου το έδαφος είναι σε κλίση και όλο το κτίριο βρίσκεται σε μία υψομετρική διαφορά και αυτό αποδεικνύει το σκάψιμο που έχει προηγηθεί σε βάθος για το χτίσιμο αυτού του οικήματος.(βλ.εικ. 5)

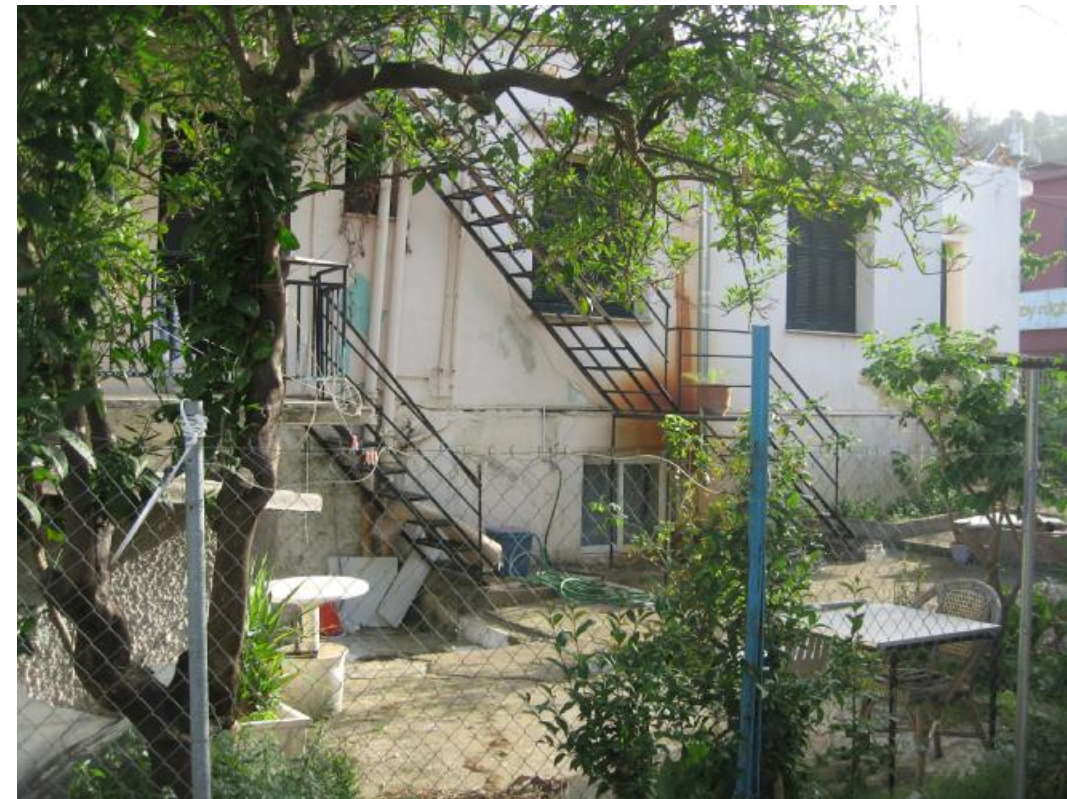
Εικ.49

Και οι δύο κλίμακες έχουν υποστεί διάβρωση και περισσότερο η μεγάλη που οδηγεί στην ταρατσα, χώρος που χρησιμοποιούσαν για άπλωμα των ρούχων τα παλιά χρόνια.

Οι κλίμακες στην βόρεια όψη

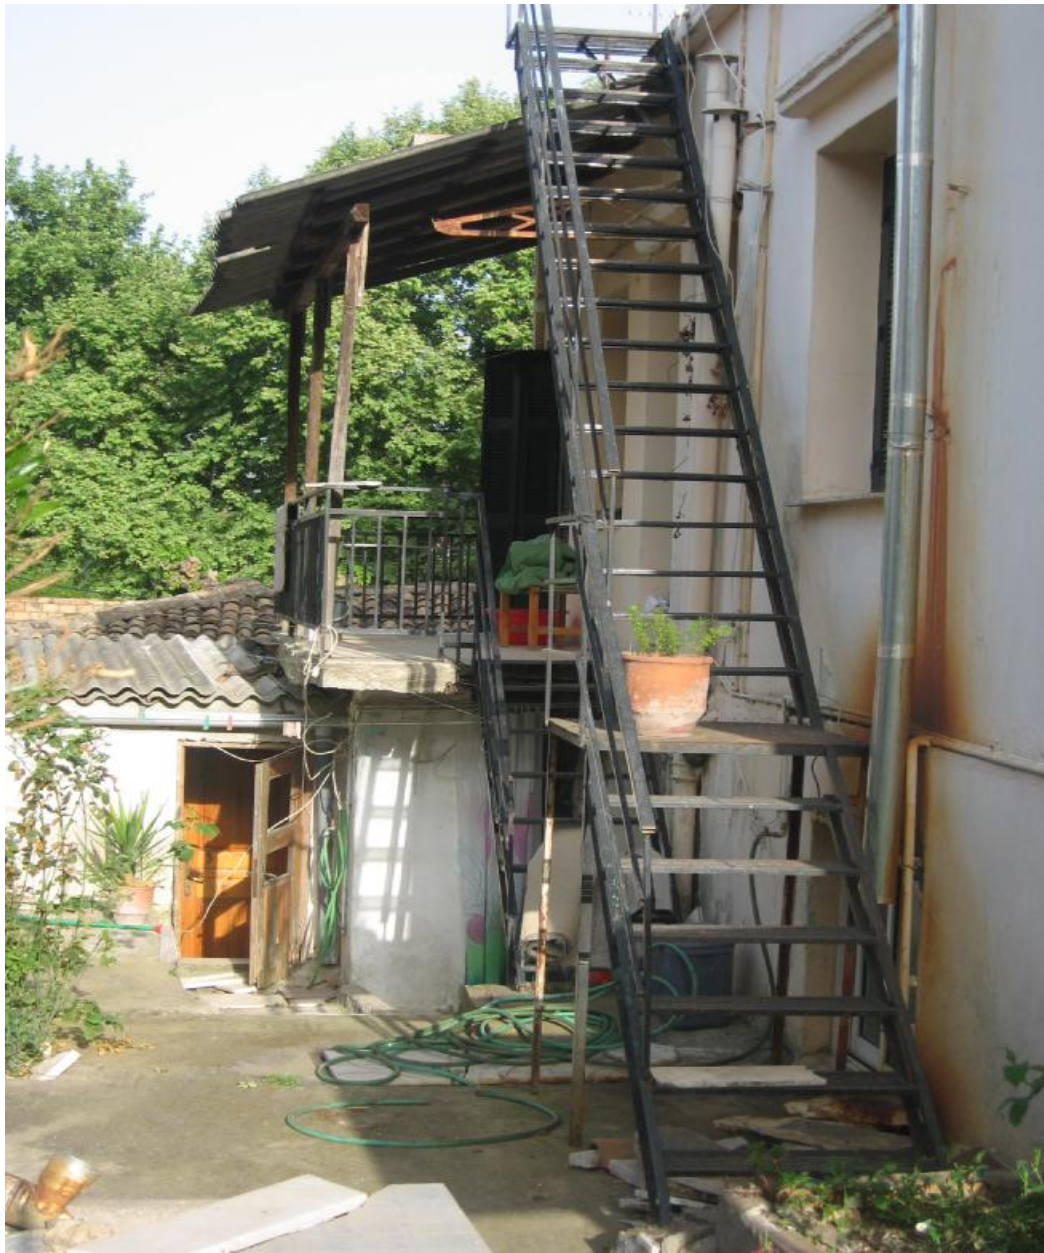
Εικ. 51
ΒΟΡΕΙΑ ΟΨΗ

Από μία τοπική πυρκαγιά (βλ. εικ. 43) έχουν προκληθεί φθορές στον βόρειο τοίχο του κτιρίου και το αποτέλεσμα διαφαίνεται στις φωτογραφίες. Οι υπόλοιπες φθορές είναι από υγρασία και για αυτό έχουμε αποκόλληση του σοβά με την επιμέρους εμφάνιση του παλαιού χρώματος που είχε χρησιμοποιηθεί για όλο το κτίριο (κυανό).

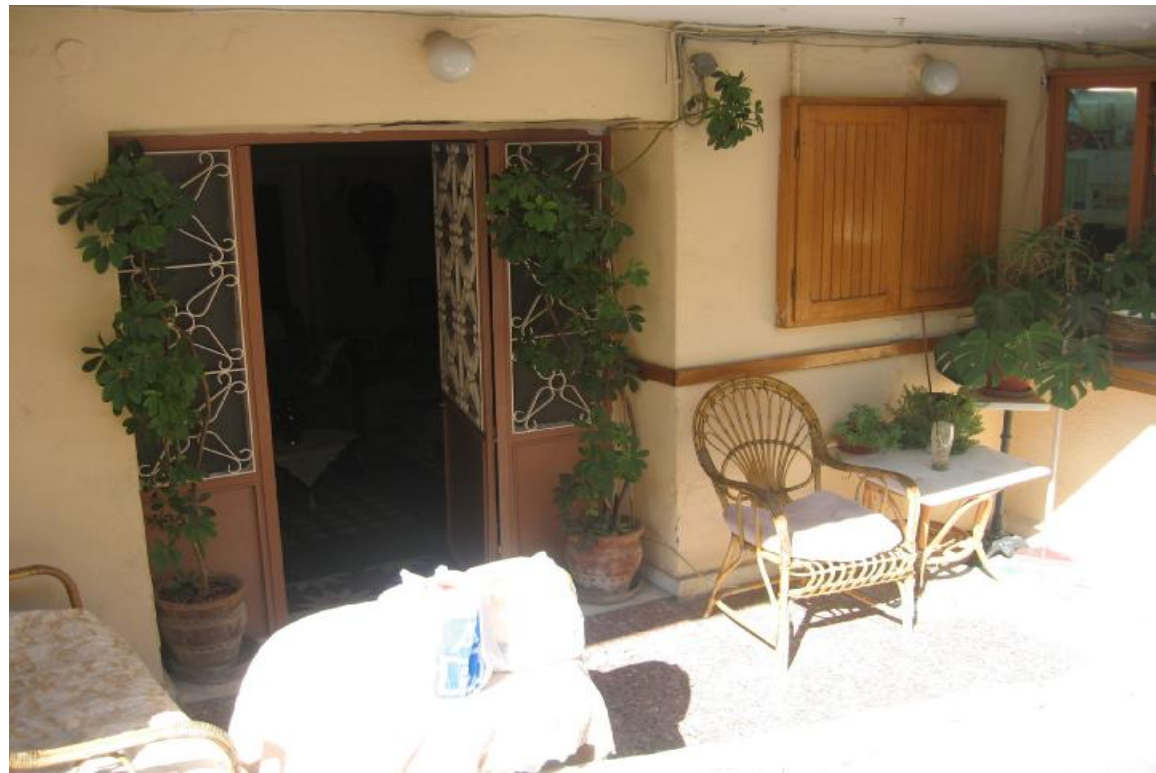
Εικ. 60

Το παράθυρο που βλέπει στο Αποθηκάκι και στο παράθυρο προς τον δρόμο
