Α.Τ.Ε.Ι. ΠΑΤΡΩΝ - ΣΧΟΛΗ ΤΕΧΝΟΛΟΓΙΚΩΝ ΕΦΑΡΜΟΓΩΝ

ΤΜΗΜΑ ΑΝΑΚΑΙΝΙΣΗΣ ΚΑΙ ΑΠΟΚΑΤΑΣΤΑΣΗΣ ΚΤΙΡΙΩΝ

**«ΑΠΟΚΑΤΑΣΤΑΣΗ ΚΑΙ ΕΠΑΝΑΧΡΗΣΗ ΣΤΟ ΧΑΝΙ
ΓΚΟΥΓΙΑΝΝΟΥ ΣΤΑ ΙΩΑΝΝΙΝΑ».**

ΠΑΤΡΑ , ΜΑΪΟΣ 2009

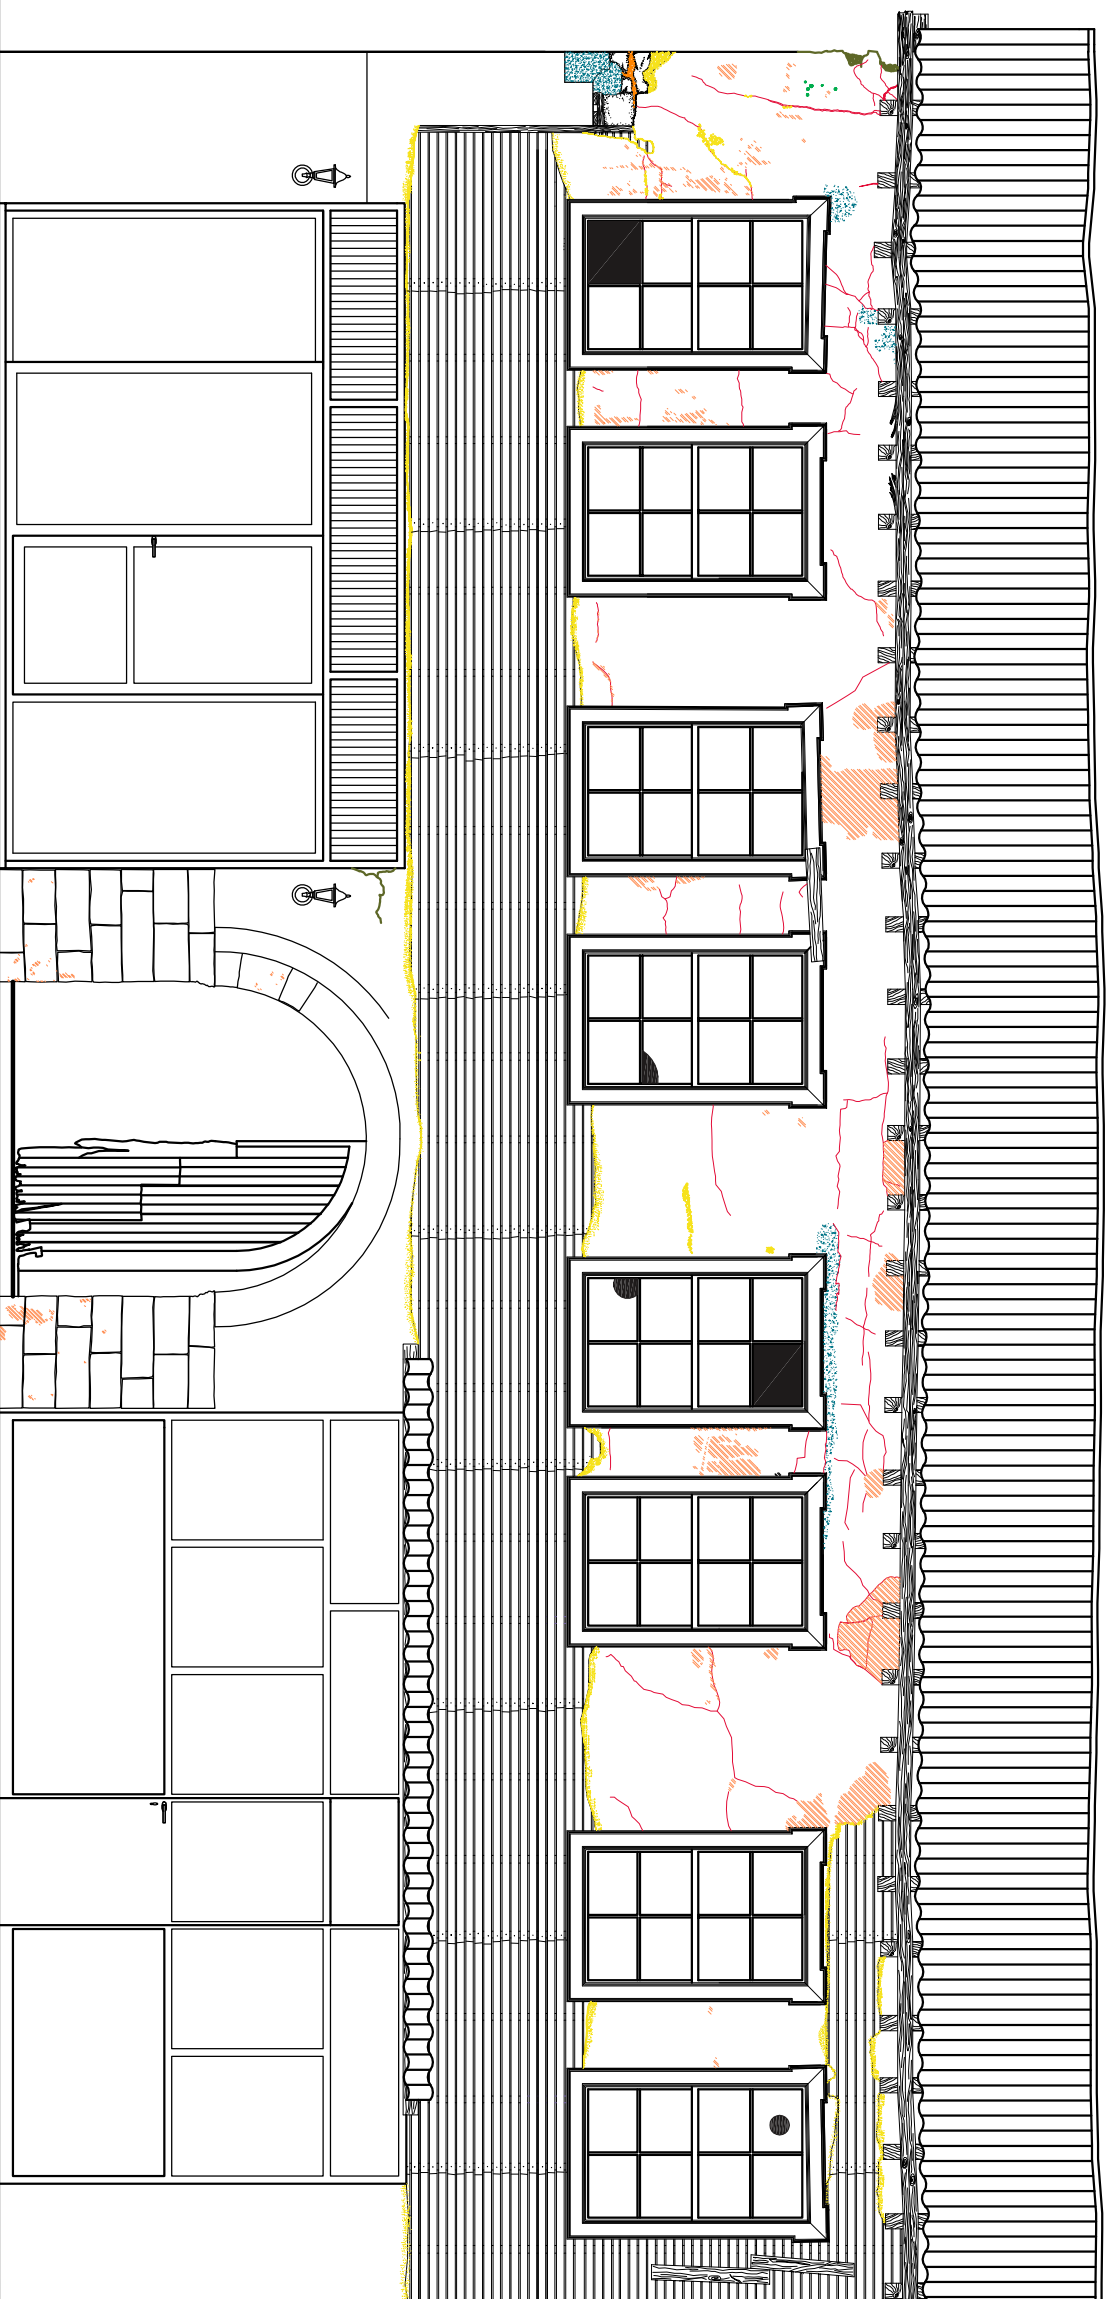
κατάρευση τμήματος τοιχοποιίας
