ΤΕΧΝΟΛΟΓΙΚΟ ΕΚΠΑΙΔΕΥΤΙΚΟ ΙΔΡΥΜΑ ΠΑΤΡΩΝ
ΣΧΟΛΗ ΤΕΧΝΟΛΟΓΙΚΩΝ ΕΦΑΡΜΟΓΩΝ
ΤΜΗΜΑ ΑΝΑΚΑΙΝΙΣΗΣ ΚΑΙ ΑΠΟΚΑΤΑΣΤΑΣΗΣ ΚΤΗΡΙΩΝ

ΠΤΥΧΙΑΚΗ ΕΡΓΑΣΙΑ

**ΑΠΟΚΑΤΑΣΤΑΣΗ ΚΑΙ ΕΠΑΝΑΧΡΗΣΗ
ΝΕΟΚΛΑΣΙΚΟΥ ΚΤΙΡΙΟΥ ΣΤΗΝ ΑΙΓΙΝΑ**

ΣΠΟΥΔΑΣΤΡΙΑ : **ΜΑΝΩΛΑ ΔΕΣΠΟΙΝΑ**

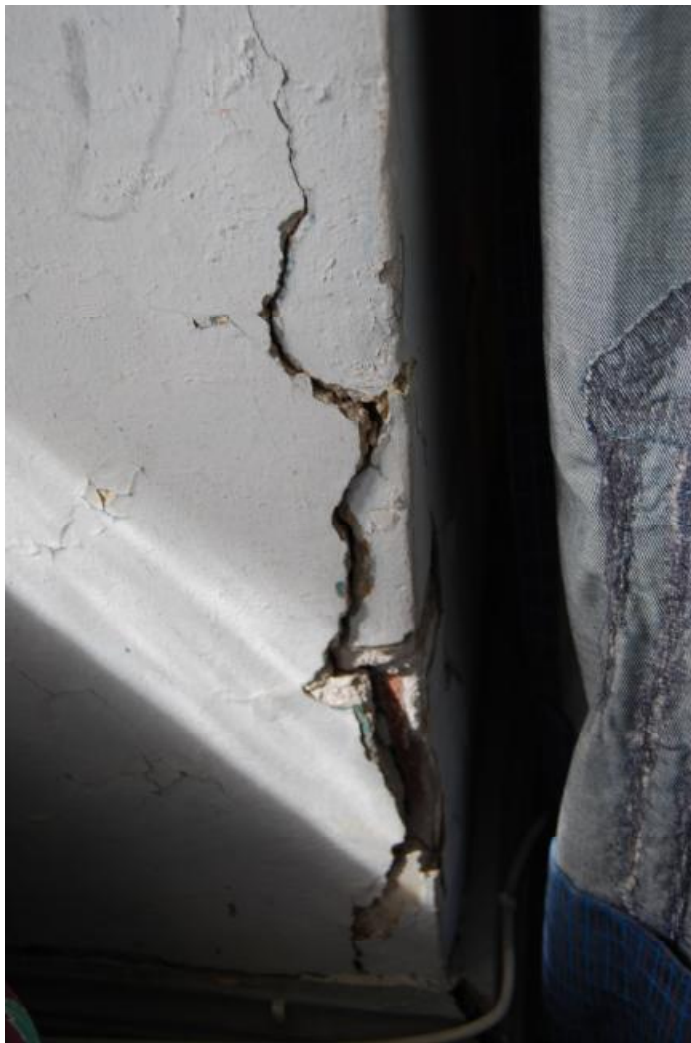
- Οι φέροντες τοίχοι εμφάνισαν καμπτικές και διατμητικές ρηγματώσεις με σοβαρή απόκλιση από την κατακόρυφο περίπου 0.05 ως 0.10 m του δυτικού και ανατολικού φέροντος τοίχου με αποκόλληση από τους ενδιάμεσους διαχωριστικούς τοίχους.

ΕΙΚΟΝΑ 13:ΡΩΓΜΗ ΤΟΙΧΟΥ ΣΕ ΜΠΡΟΣΤΙΝΟ ΔΩΜΑΤΙΟ Α΄ΟΡΟΦΟΥ

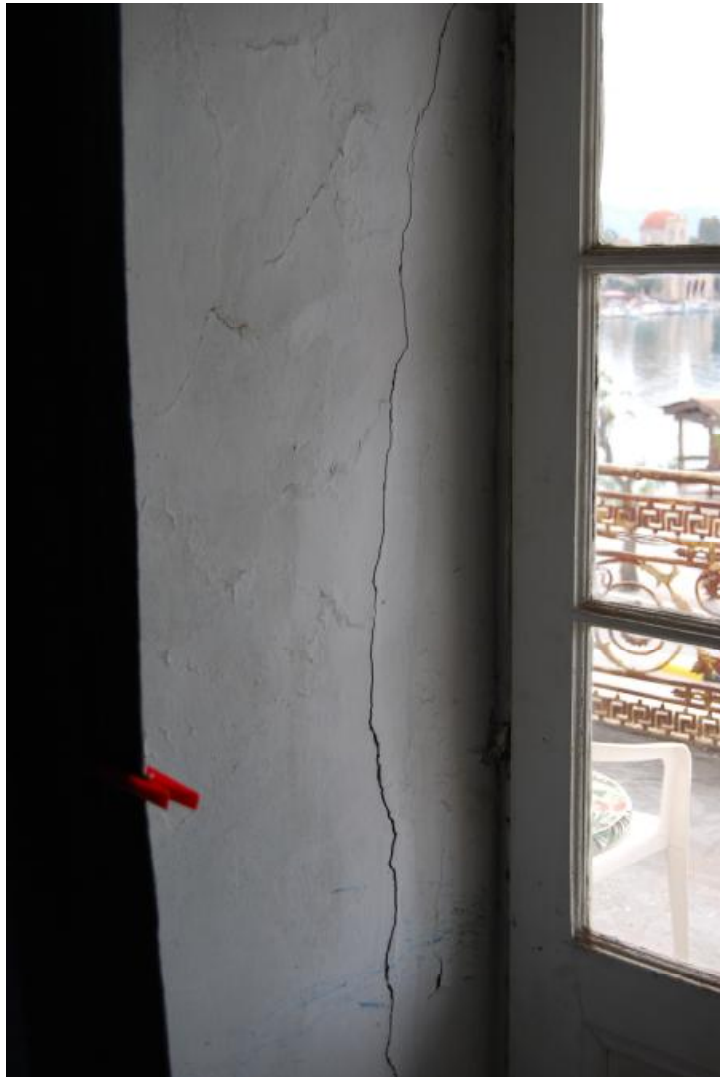
ΕΙΚΟΝΑ 14:ΡΩΓΜΗ ΤΟΙΧΟΥ ΣΕ ΜΠΡΟΣΤΙΝΟ ΔΩΜΑΤΙΟ
Α΄ΟΡΟΦΟΥ

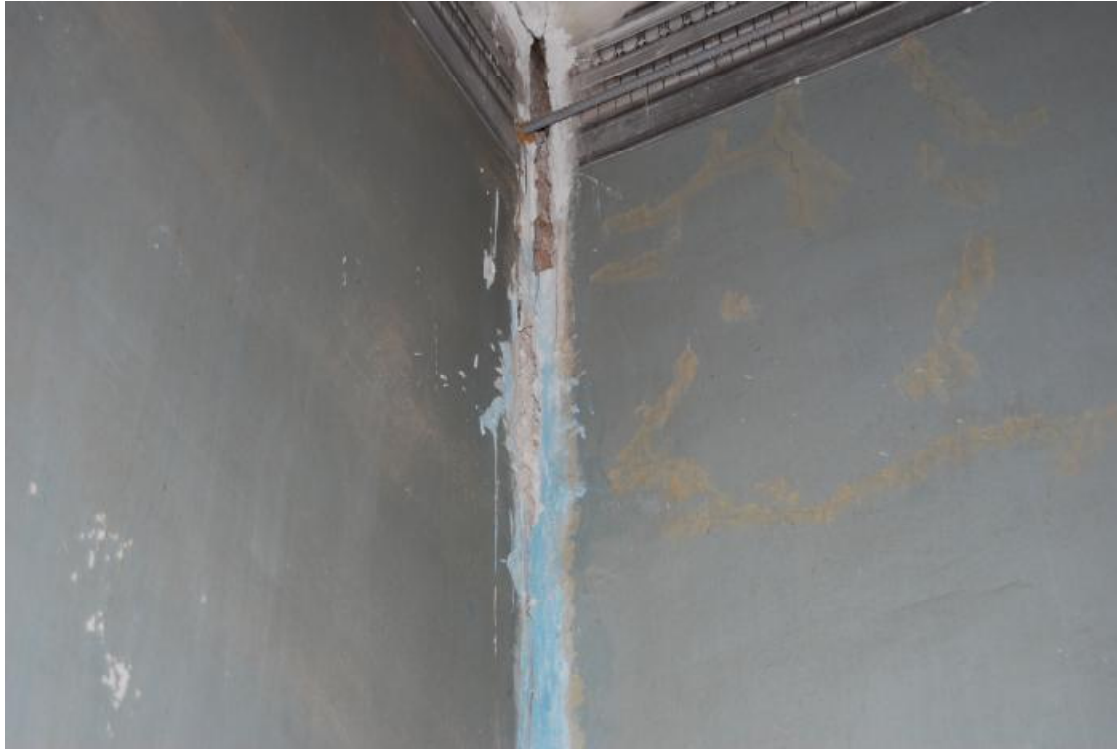
- **Κατακόρυφες ρηγματώσεις** εμφανίστηκαν σε πολλά σημεία των φερόντων και διαχωριστικών τοίχων και αποκολλήσεις από τις οροφές με συνεχείς ρηγματώσεις.

ΕΙΚΟΝΑ 15:ΡΩΓΜΗ ΣΕ ΤΟΙΧΟ ΣΤΟΝ Β'ΟΡΟΦΟ

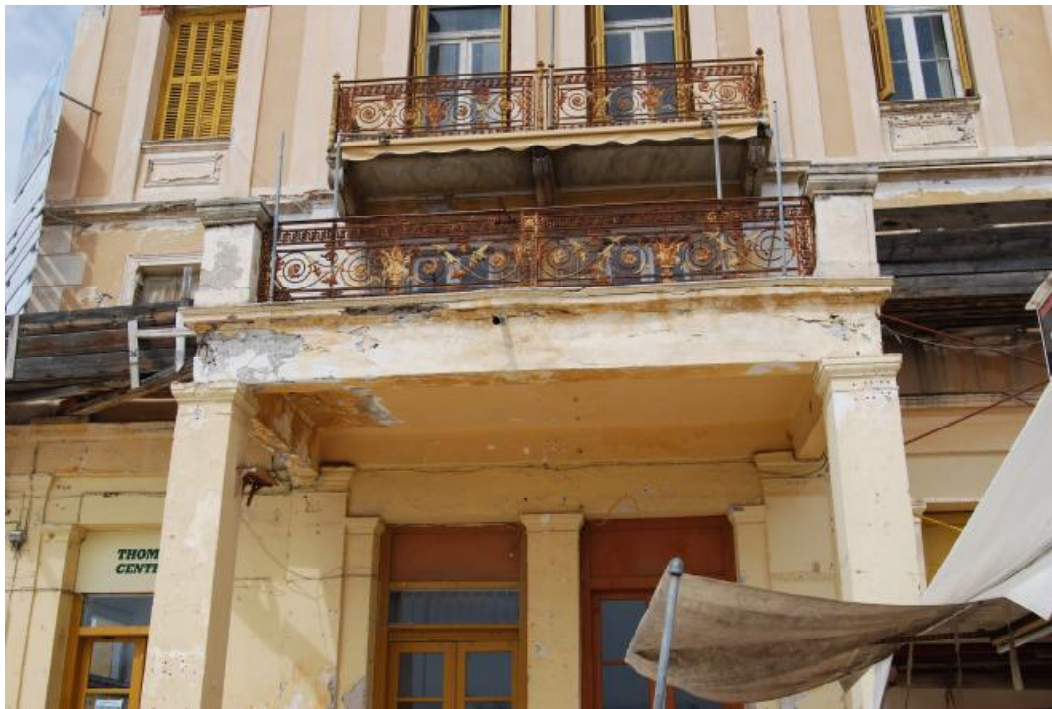
ΕΙΚΟΝΑ 17 :ΠΛΑΙΝΗ ΟΨΗ ΚΤΙΡΙΟΥ

- Σημαντική βλάβη εμφανίστηκε στις όψεις ,στις στέγες ,και περιδώματα καθώς επίσης και στα **στηθαία**. Για αποφυγή ατυχημάτων από πτώσεις τεμαχίων τοποθετήθηκε προστατευτικό ικρίωμα στις τρεις όψεις του κτιρίου. Πολλά ακροκέραμα έχουν αποκολληθεί και καταστραφεί όπως και αρκετά πήλινα επίκρανα.

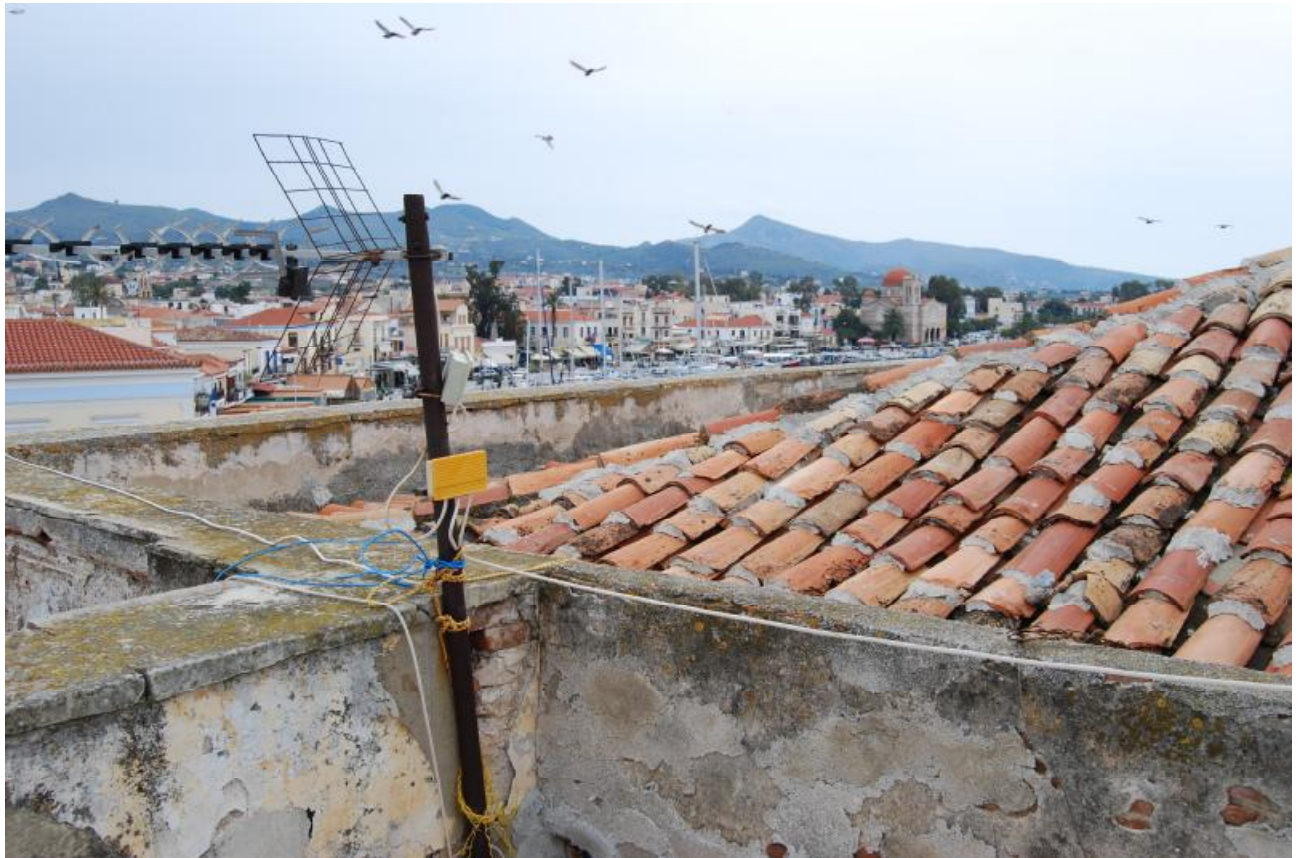
ΕΙΚΟΝΑ 22 : ΑΠΟΨΗ ΣΤΕΓΗΣ

- Στις **στέγες** οι βλάβες εμφανίστηκαν στην αποκόλληση κεραμιδιών από την φέρουσα κατασκευή , ενώ ο ξύλινος σκελετός αστόχησε σε πολλά σημεία. Παρατηρείται απουσία επαρκούς στήριξης της στέγης από την λιθοδομή ενώ δεν υπάρχει περιμετρικό διάζωμα (σενάζ) ώστε να στηριχθεί εκ νέου η στέγη. Ο ξύλινος σκελετός (ορθοστάτες-τεγίδες) έχει αστοχήσει μερικώς και συνολικώς στο βορινό τμήμα του κτιρίου με θραύση κεραμιδιών σε μεγάλο ποσοστό και συνέπεια αυτών εισροής νερών βροχής στο κτίριο με άμεσο κίνδυνο της **ολικής καταστροφής των οροφωγραφιών**. Οι ιδιοκτήτες αντικατέστησαν πρόχειρα τμήμα της στέγης που είχε καταρρεύσει και επιδιόρθωσαν την κεραμοσκεπή του Νότιου τμήματος του κτιρίου. Δυστυχώς δεν αντιμετωπίστηκε το θέμα στη σωστή του διάσταση και ακόμα και σήμερα υπάρχουν υγρασίες και νερά στο κτίριο με ανεπανόρθωτες ζημιές στις οροφωγραφίες και γενικά στην δομή του κτιρίου.

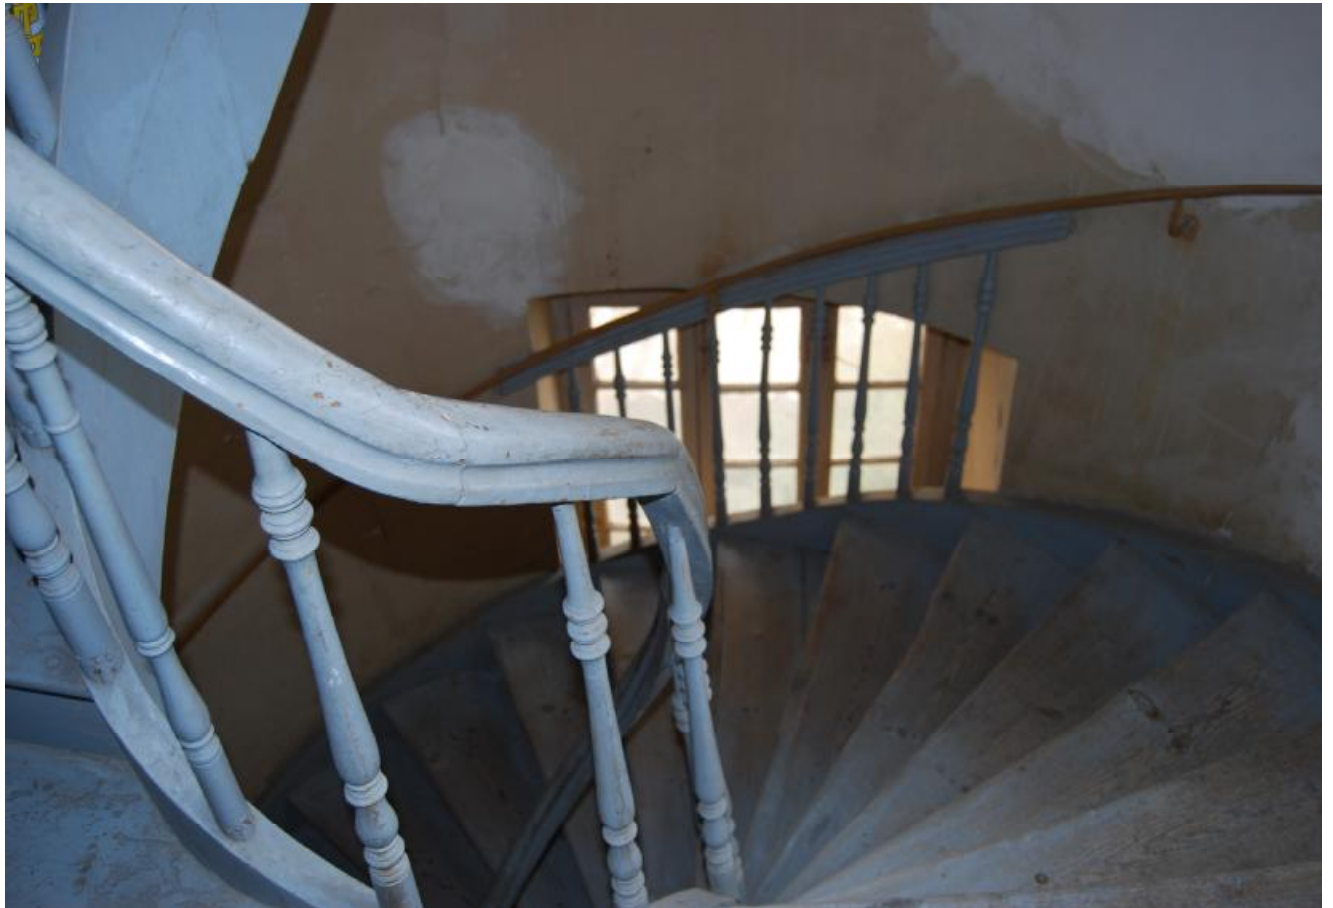
ΕΙΚΟΝΑ 28 : ΑΠΟΨΗ ΚΕΝΤΡΙΚΗΣ ΚΛΙΜΑΚΑΣ

- Η σεισμική δόνηση προκάλεσε χαλάρωση της κύριας και βοηθητικής κλίμακας καθιστώντας την επικίνδυνη.

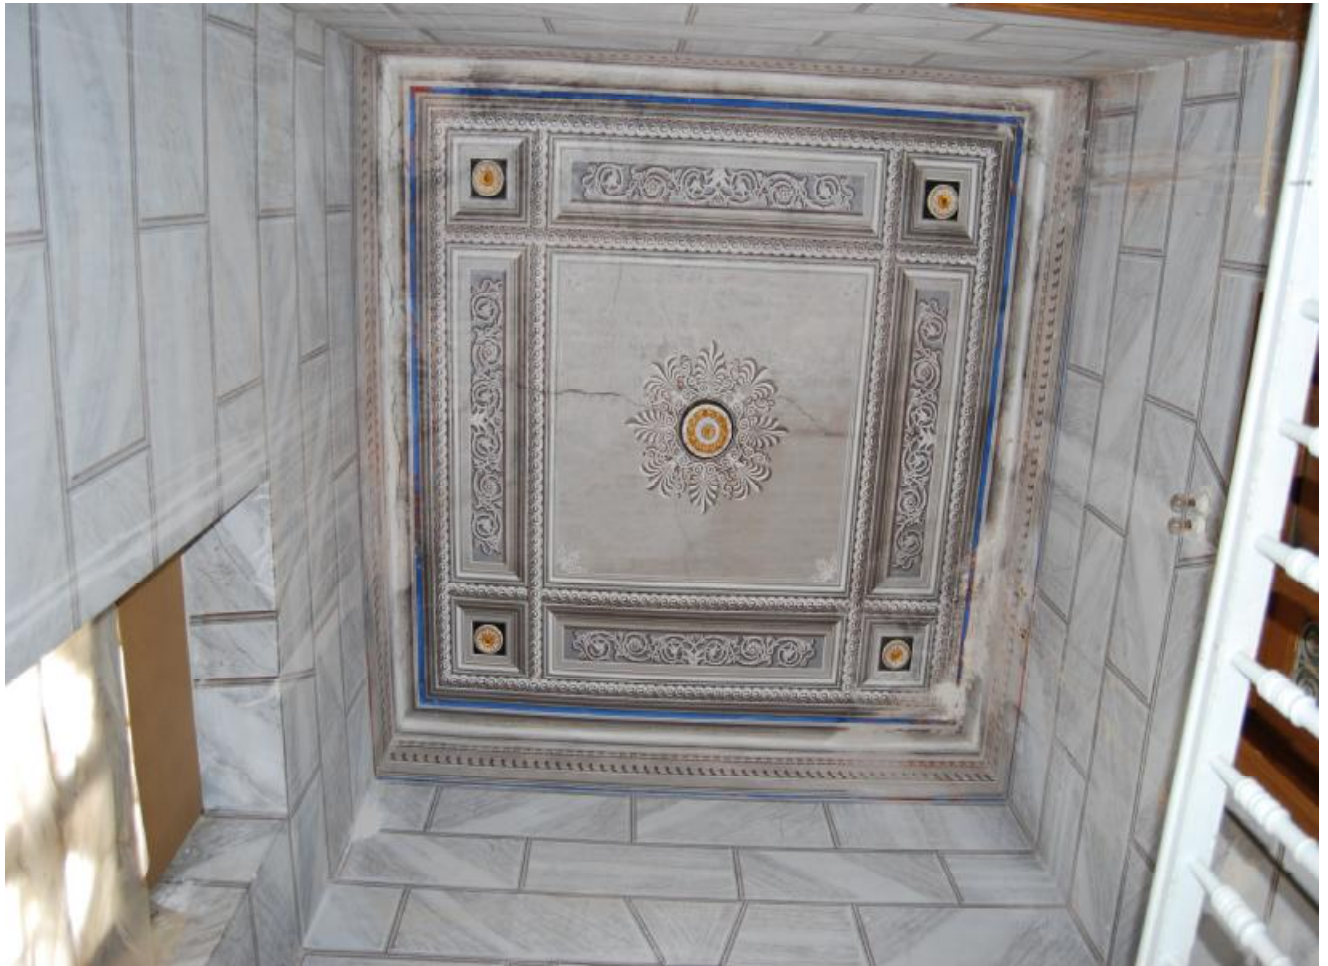
ΕΙΚΟΝΑ 30 : ΑΠΟΨΗ ΟΡΟΦΟΚΟΝΙΑΜΑΤΟΣ ΚΛΙΜΑΚΟΣΤΑΣΙΟΥ

- Σημαντικές ρηγματώσεις παρατηρούνται στο σύνολο των οροφокονιαμάτων με αποτέλεσμα την μερική ή και ολική καταστροφή των ζωγραφικών διακοσμήσεων ακόμα και στους περιμετρικούς τοίχους.

Το σύνολο των οροφοκονιαμάτων έχει αστοχήσει, παρουσιάζοντας διαγώνιες επαναλαμβανόμενες ρηγματώσεις σε επιχρίσματα και τις υφιστάμενες γύψινες διακοσμήσεις. Προτείνεται η καθαίρεση των υπαρχόντων οροφοκονιαμάτων, η αποκάλυψη και ο καθαρισμός της άνωθεν επιφάνειας, η ανακατασκευή των οροφοκονιαμάτων και των διακοσμήσεων και η τελική βαφή της επιφάνειας, εκτός των ειδικών επισκευών των οροφογραφιών και τοιχογραφιών (όπου θα γίνει ειδική μελέτη από συντηρητή έργων τέχνης). Τέλος θα καθαιρεθούν και οι ψευδοροφές που είναι κατασκευασμένες από μπαγδατί και θα αντικατασταθεί.

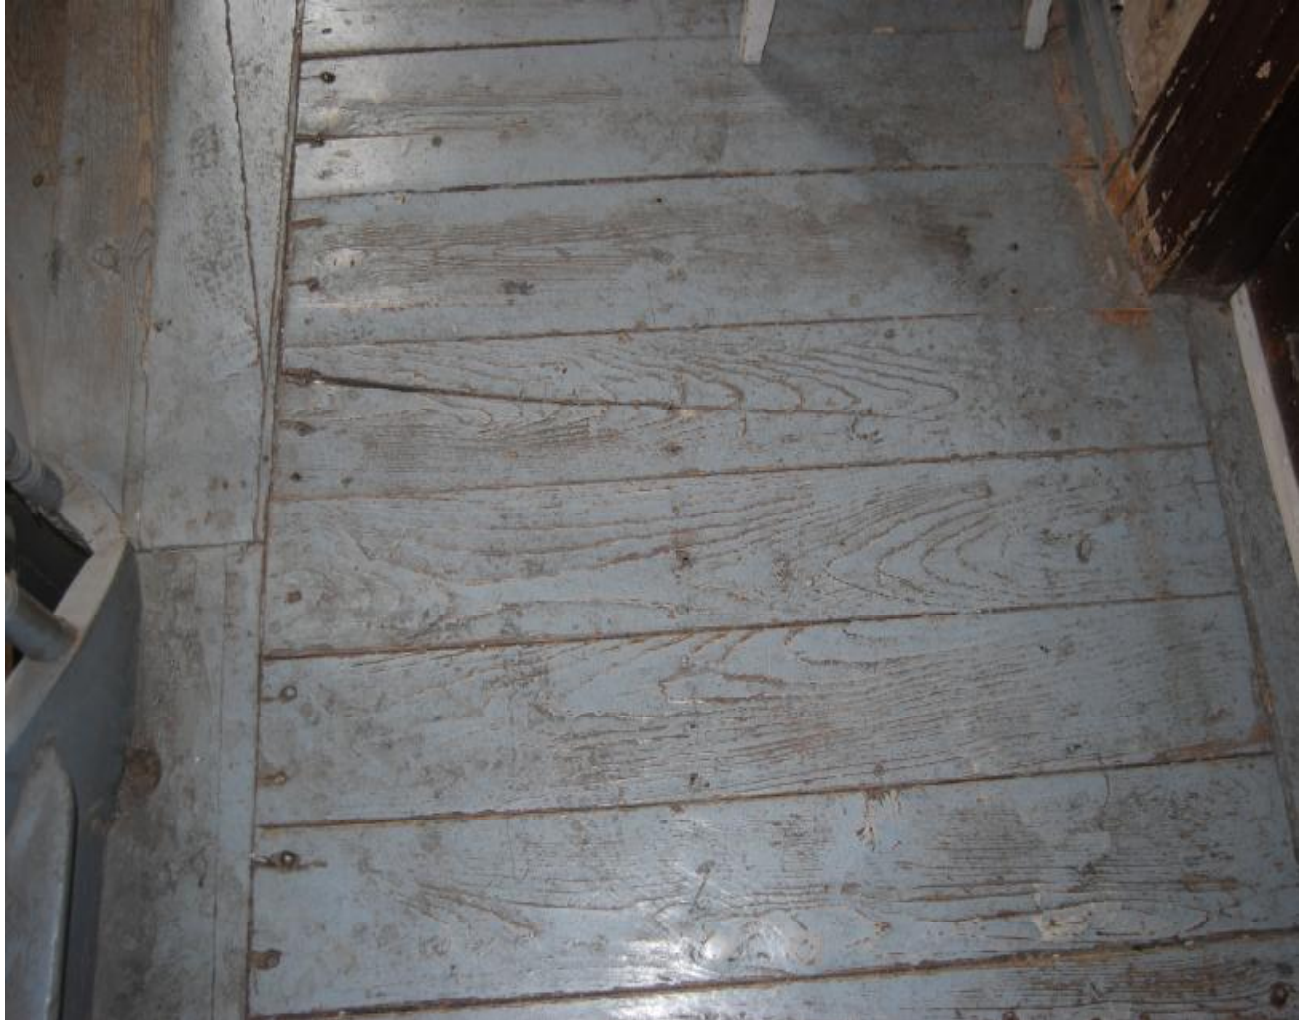
ΕΙΚΟΝΑ 36 : ΑΠΟΨΗ ΠΑΤΩΜΑΤΟΣ Α' ΟΡΟΦΟΥ

- Μια άλλη συνέπεια από τις ρηγματώσεις και αποκλίσεις είναι η χαλάρωση πατωμάτων-στηρίξεις ,σανίδωμα του α' και β' ορόφου και του δώματος που χρήζουν άμεσης επισκευής.

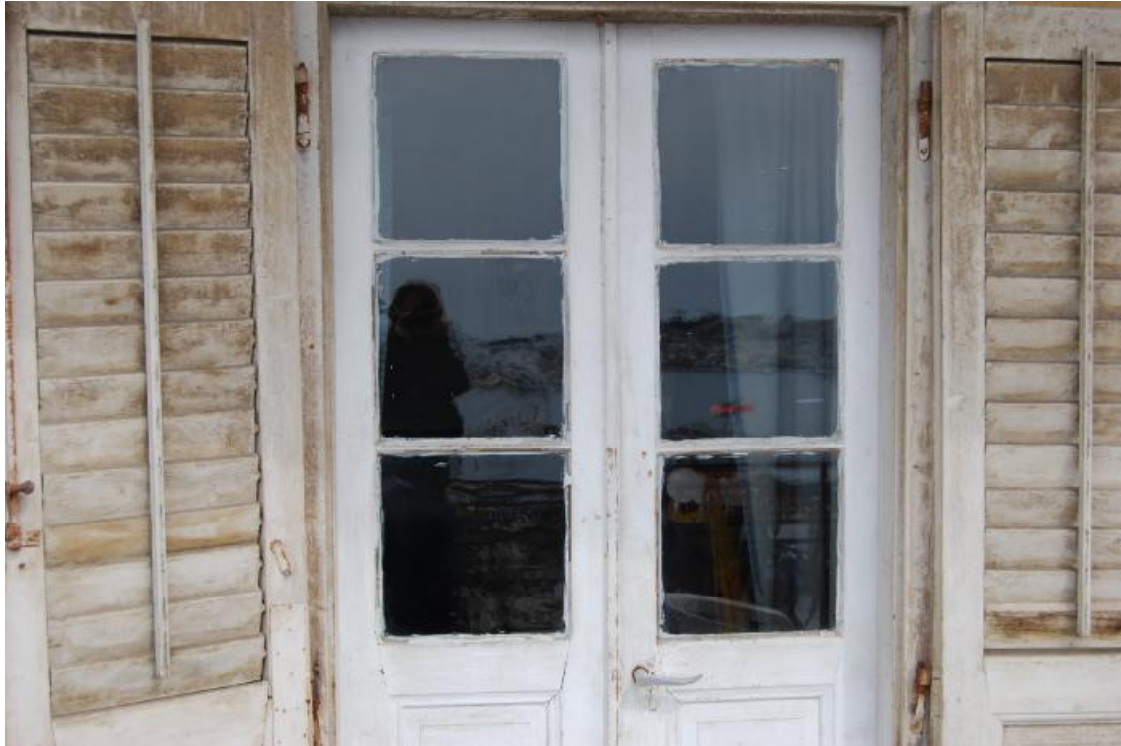
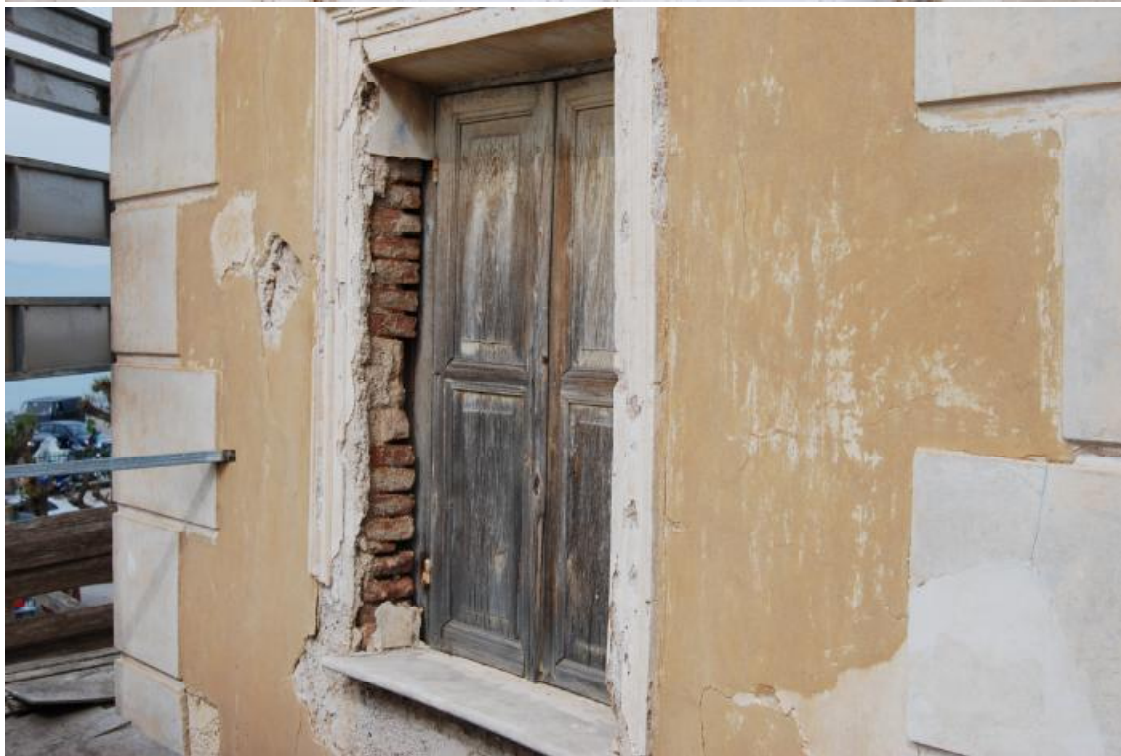
ΕΙΚΟΝΑ 42:ΜΠΑΛΚΟΝΟΠΟΡΤΑ Α΄ΟΡΟΦΟΥ ΠΛΑΙΝΟΥ ΕΞΩΣΤΗ
ΕΙΚΟΝΑ 43:ΠΑΡΑΘΥΡΟ ΠΛΑΙΝΗΣ ΟΨΗΣ Α΄ΟΡΟΦΟΥ

- Τα εσωτερικά **κουφώματα** ,κυρίως λόγω της συνεχούς συντήρησης τους εμφανίζουν μικρές βλάβες και έχουν ανάγκη μικρών επισκευών ,τα εξωτερικά όμως ανοίγματα στο σύνολό τους παρουσιάζουν σημαντικές βλάβες. Η μεγάλη τους ηλικία έχει οδηγήσει σε παλαίωση το σώμα των εξωτερικών θυρών –παραθύρων με αποτέλεσμα κατά την πρόσφατη σεισμική καταπόνηση το ξύλο να μην έχει την ελαστικότητα ώστε να ανταπεξέλθει στις μετατοπίσεις των ανοιγμάτων με αποτέλεσμα την εισροή αέρα και ύδατος από τα σημεία αυτά.Λόγω της παλαιότητας των κουφωμάτων και της ανεπαρκούς συντήρησης ,σε όσα από αυτά επιχειρήθηκε να αφαιρεθούν οι κάσες γαι να επιδιορθωθούν ,αυτό δεν κατέστη δυνατόν. Πιο σημαντική βλάβη εμφανίζεται στους ορόφους του κτιρίου ,ενώ στο ισόγειο λόγω της συνεχούς χρήσης και της επισκευής τους από τους ενοικιαστές, τα προβλήματα είναι σαφώς λιγότερο.

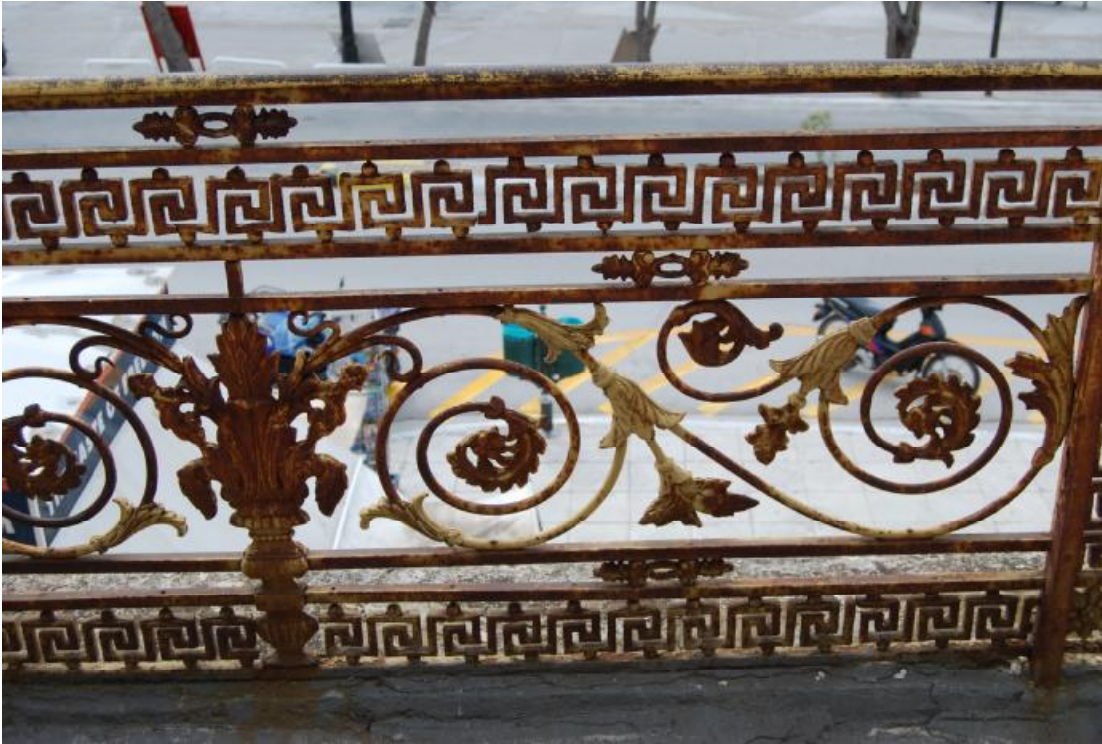
ΕΙΚΟΝΑ 51 : ΚΙΓΚΛΙΔΩΜΑΤΑ ΚΤΙΡΙΟΥ

- Φθορές παρουσιάζονται επίσης σε όλους τους εξώστες , τα κιγκλιδώματα και τα κιονόκρανα καθώς και σε όλες τις διακοσμήσεις στο εξωτερικό του κτιρίου.

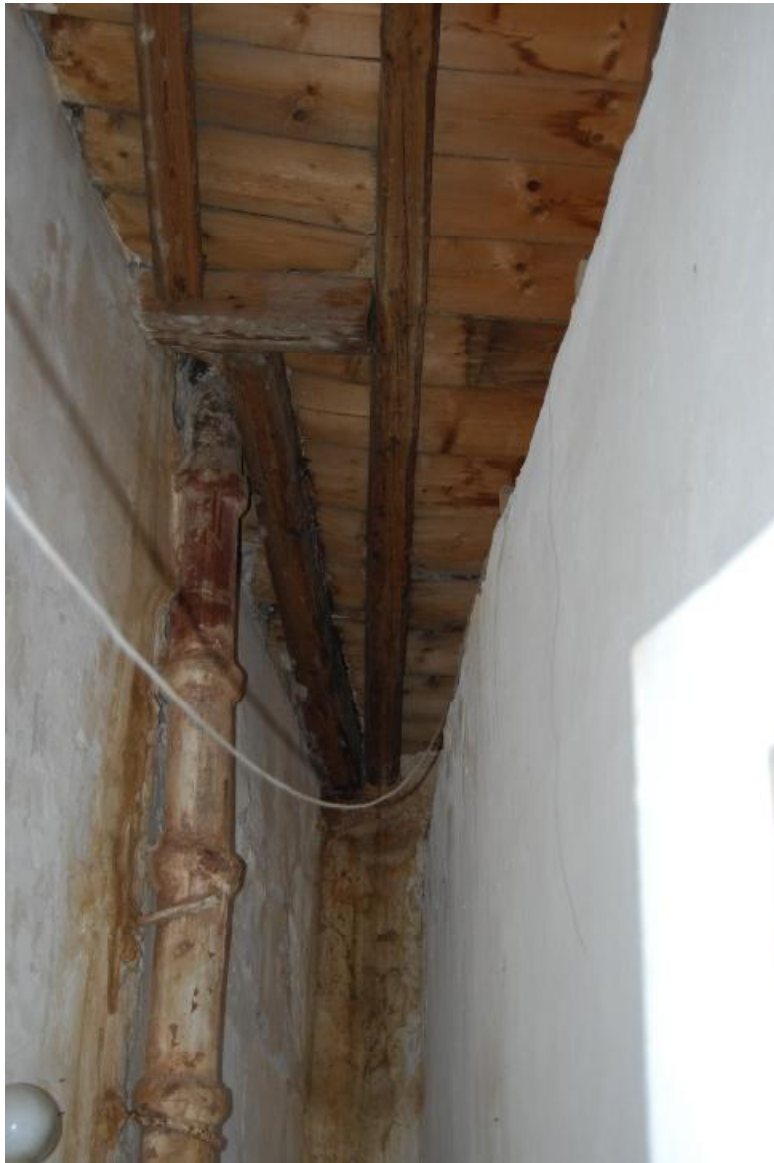
ΕΙΚΟΝΑ 58 : ΑΠΟΧΕΤΕΥΣΗ ΣΤΟ Β΄ΚΤΙΡΙΟ

- Τέλος αμέσως μετά το σεισμό αστοχία και διακοπή παρατηρήθηκε στις **εγκαταστάσεις κ.ω.** σε όλο το κτίριο. Οι ενοικιαστές στο ισόγειο επισκεύασαν τις εγκαταστάσεις της στάθμης αυτής ,ενώ οι όροφοι δεν έχουν ακόμα επισκευαστεί αλλά το κτίριο έχει υποστεί μια σχετική **ενίσχυση.**
