Α.Τ.Ε.Ι ΠΑΤΡΑΣ
ΣΧΟΛΗ ΤΕΧΝΟΛΟΓΙΚΩΝ ΕΦΑΡΜΟΓΩΝ
ΤΜΗΜΑ ΑΝΑΚΑΙΝΙΣΗΣ ΚΑΙ ΑΠΟΚΑΤΑΣΤΑΣΗΣ ΚΤΙΡΙΩΝ

ΠΤΥΧΙΑΚΗ ΕΡΓΑΣΙΑ
ΑΝΑΚΑΙΝΙΣΗ ΚΑΙ ΑΠΟΚΑΤΑΣΤΑΣΗ ΠΑΡΑΔΟΣΙΑΚΟΥ ΚΤΙΡΙΟΥ
ΣΤΟ ΡΕΘΥΜΝΟ

ΑΝΑΚΑΙΝΙΣΗ ΚΑΙ ΑΠΟΚΑΤΑΣΤΑΣΗ ΠΑΡΑΔΟΣΙΑΚΟΥ ΚΤΙΡΙΟΥ ΡΕΘΥΜΝΟΥ

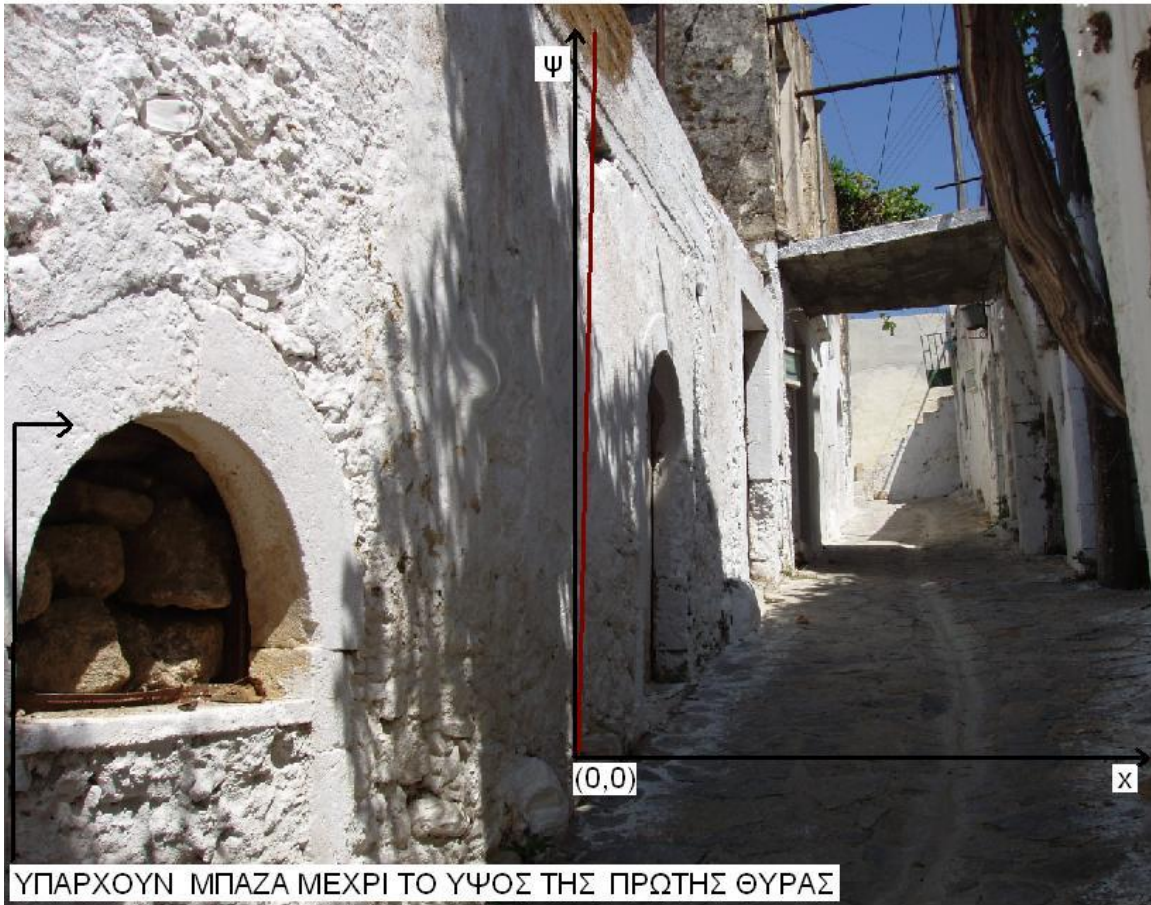
Γενικά το υπό μελέτη κτίριο παρουσιάζει στο εσωτερικό του ισογείου έντονα φαινόμενα απώλειας ισχυρής στατικότητας διότι ένας τοίχος έχει καταρρεύσει. Κύριο αίτιο αυτού είναι η προσθήκη πλάκας στον όροφο . Στο εσωτερικό της πλάκας τα σίδερα ήταν ελάχιστα, διατομής Φ8, το πάχος της ήταν μόνο 8 cm. τα δομικά υλικά της ήταν υδατοδιαλυτά και η στήριξη της στους περιμετρικούς τοίχους ανεπαρκής εφ' όσον ακουμπούσε σ' αυτούς μόνο δέκα cm. Επίσης τα κινητά και μόνιμα φορτία του ορόφου και η υγρασία ήταν επιπλέον παράγοντες όπου δυσχέραιναν την στατικότητα της κατασκευής.

ΦΘΟΡΕΣ ΣΤΗΝ ΠΛΑΚΑ- ΚΑΤΑΡΡΕΥΣΗ ΕΣΩΤΕΡΙΚΟΥ ΤΟΙΧΟΥ

ΥΓΡΑΣΙΑ ΣΤΗΝ ΠΛΑΚΑ

ΑΞΟΝΟΜΕΤΡΙΚΟ ΣΚΙΤΣΟ ΟΠΟΥ ΑΙΤΙΟΛΟΓΕΙ ΤΙΣ ΦΘΟΡΕΣ ΣΤΗΝ
ΤΟΙΧΟΠΟΙΑ ΚΑΙ ΣΤΗΝ ΠΛΑΚΑ

ΑΠΟΚΛΙΣΗ ΑΠΟ ΤΗ ΚΑΤΑΚΟΡΥΦΟ ΣΤΗΝ ΚΥΡΙΑ ΟΨΗ

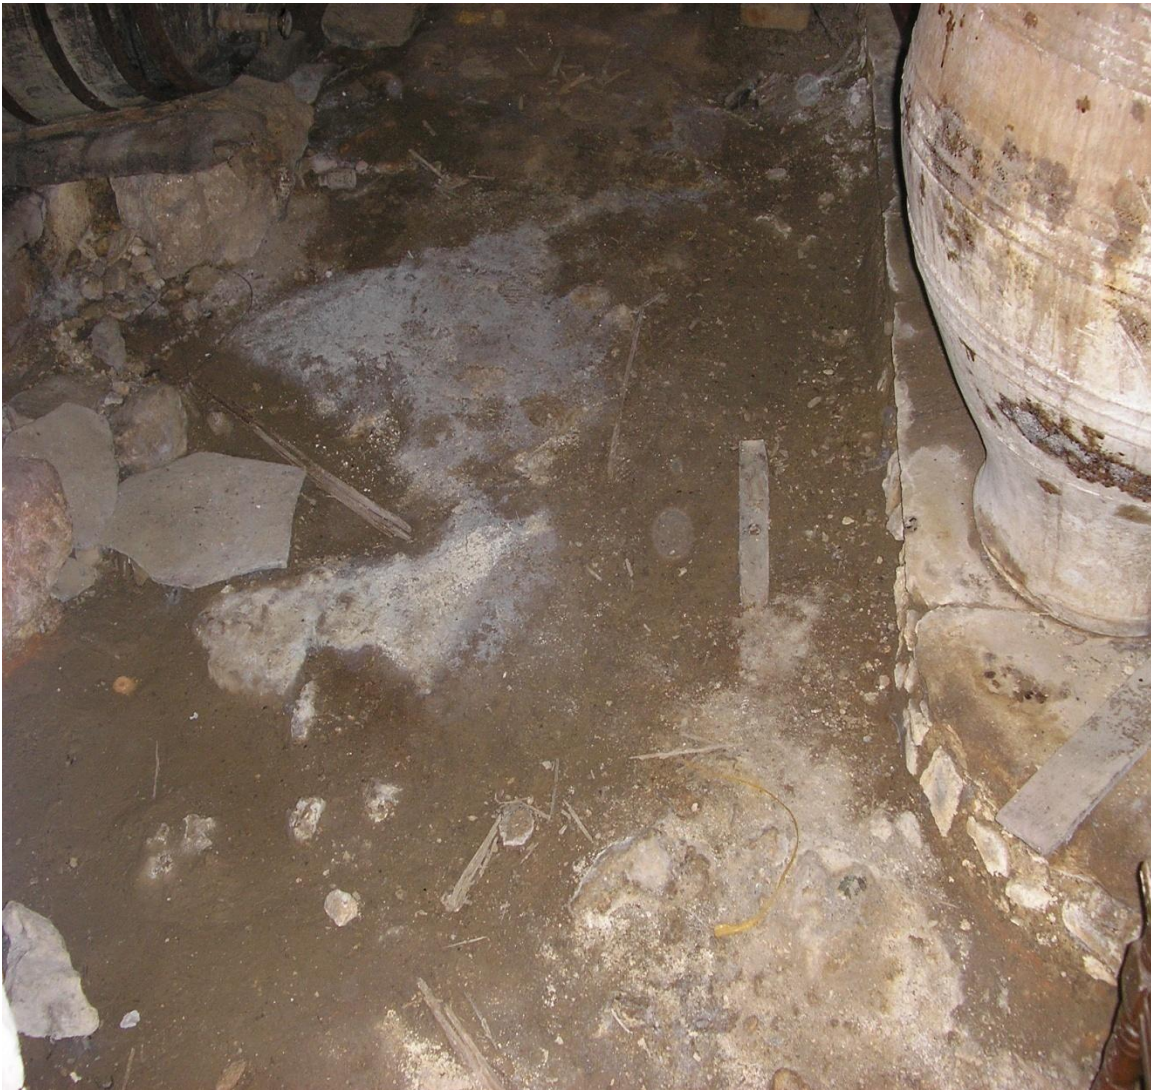
Φ.9

Η κατάσταση διατήρησης των δαπέδων, στο ισόγειο είναι σε δυσμενή φάση, διότι εκτός ότι ήταν αδιαμόρφωτα, είχαν γύρω στα 25 κυβικά μπάζα στο πρώτο τμήμα του ισογείου. Από αυτά τα μπάζα, ένα μέρος τους ήταν από το γκρέμισμα του ακριανού δωματίου στον όροφο, αλλά οφείλεται επίσης και στη χρήση του χώρου, στο γεγονός ότι ήταν στάβλος για πολλά χρόνια.

Τα δάπεδα στις αποθήκες ήταν αδιαμόρφωτα, έχοντας χώμα και λίγες πέτρες να δημιουργούν ένα μονοπάτι μονάχα.

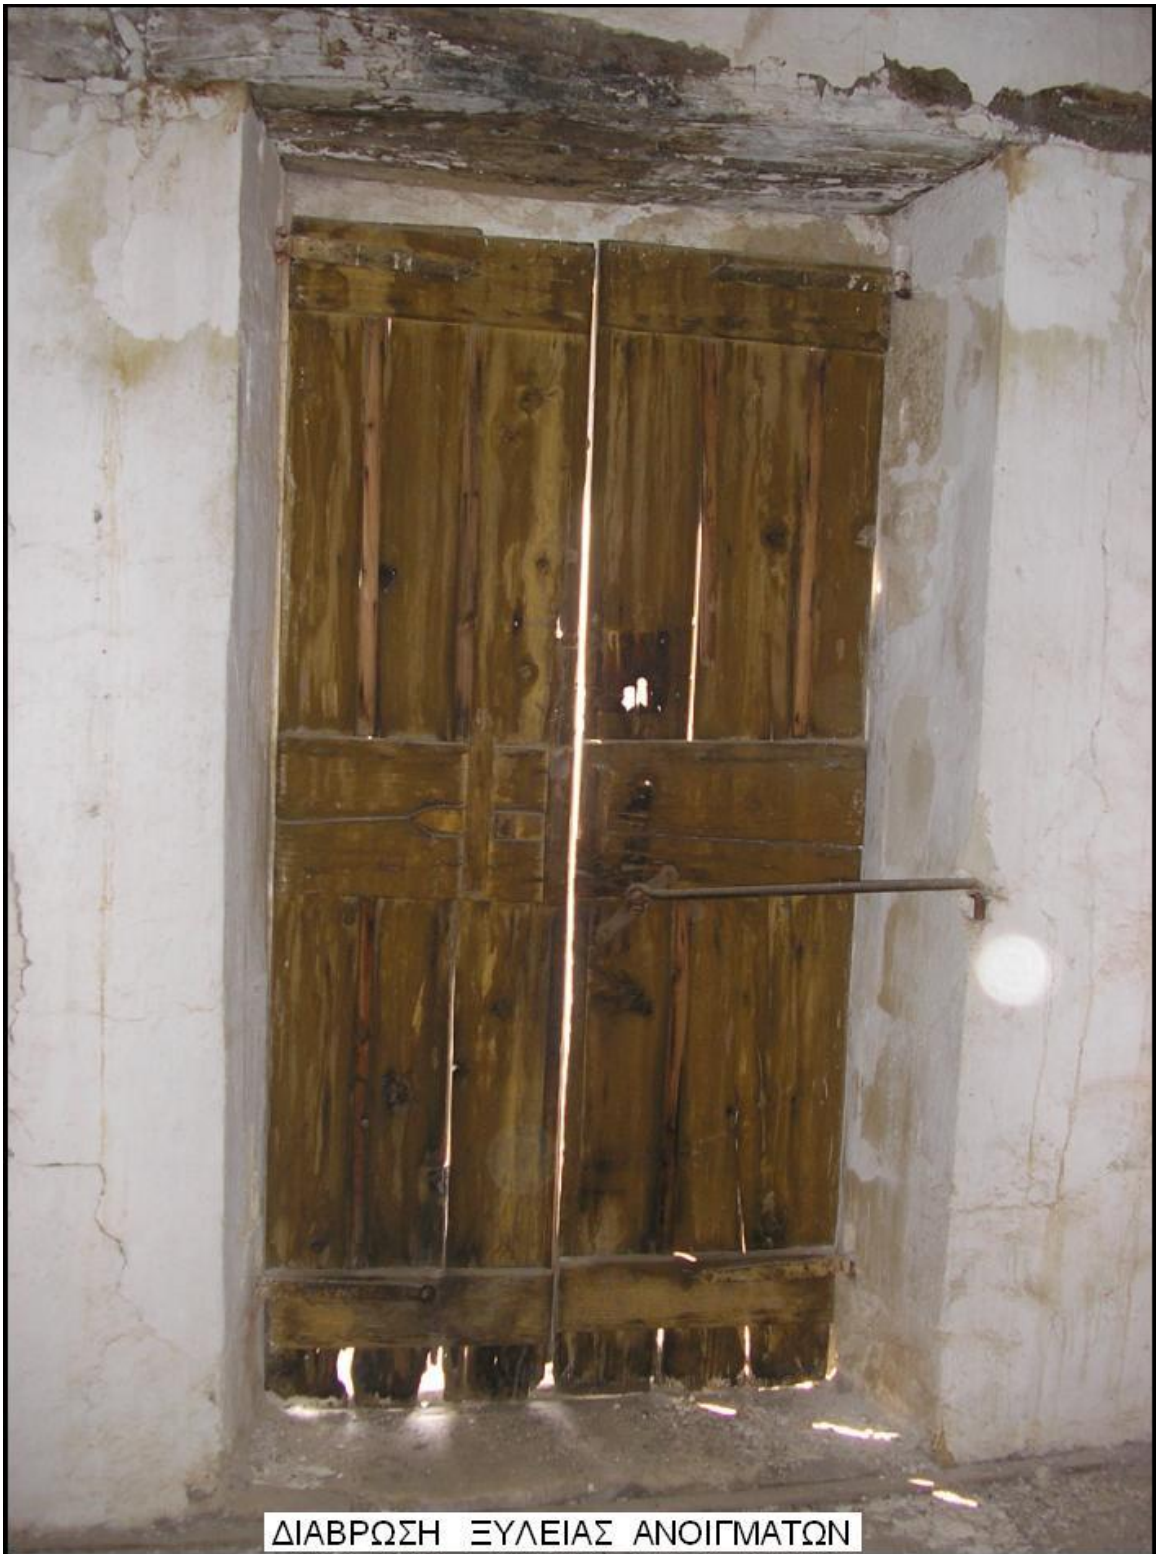
Φ.10

ΘΥΡΑ ΣΤΟΝ ΟΝΤΑ

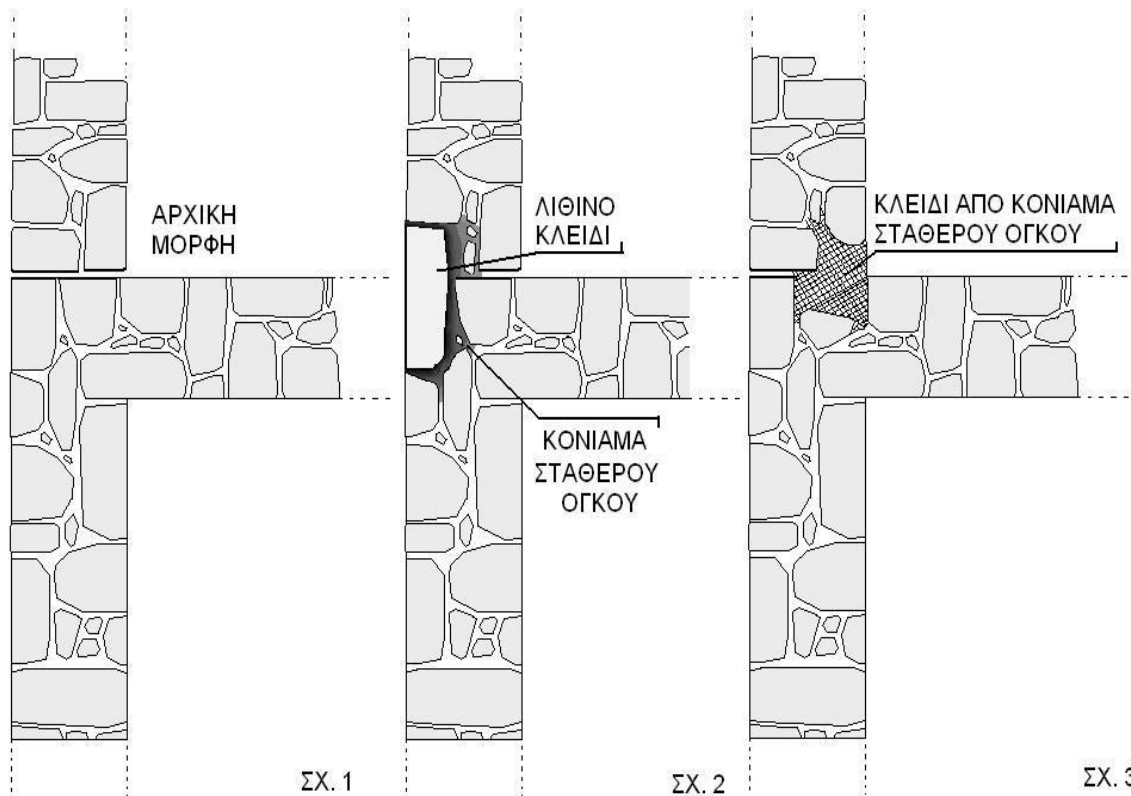
ΑΠΟΚΟΛΛΗΣΕΙΣ ΕΚΑΡΣΙΩΝ ΤΟΙΧΩΝ

ΤΜΗΜΑ ΚΑΤΟΨΗΣ ΜΑΓΕΙΡΙΟΥ ΣΤΟΝ ΟΡΟΦΟ

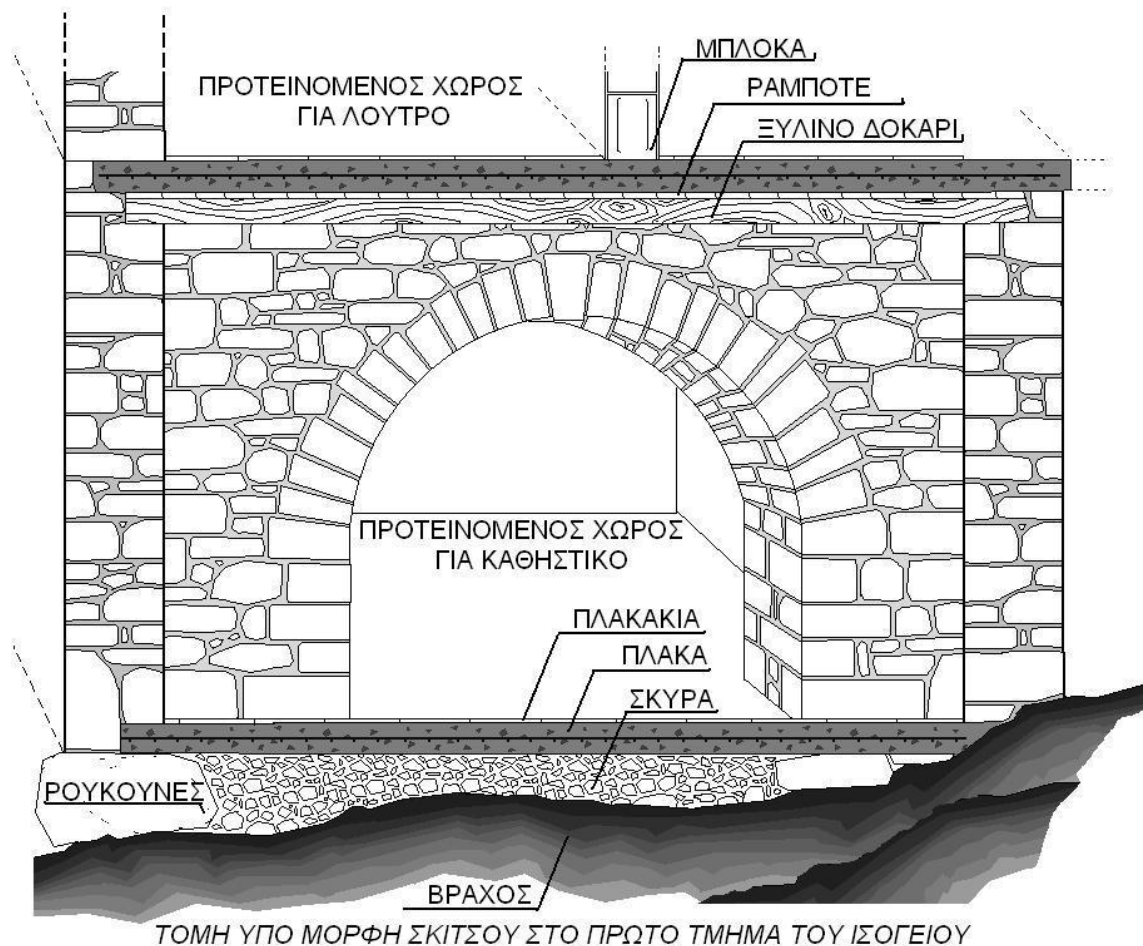
ΔΗΜΙΟΥΡΓΙΑ ΚΑΜΑΡΑΣ ΣΤΟ ΙΣΟΓΕΙΟ

Για την ανακατασκευή κατεστραμμένου τμήματος στο ισόγειο, στο τμήμα όπου ήταν στάβλος, προτείνεται η δημιουργία καμάρας για τους εξής λόγους: η αντοχή των φορτίων του ορόφου ήταν ανεπαρκής, το εσωτερικό δωμάτιο είναι μικρό και αν γίνει αποκατάσταση του θα κλείσει ο χώρος που προτείνεται για καθιστικό και τέλος οι καμάρες ταιριάζουν απόλυτα με το χώρο αφού το κύριο αρχιτεκτονικό χαρακτηριστικό των κτιρίων του Ρεθύμνου είναι οι καμάρες και τα τόξα.

Τα υλικά που χρησιμοποιηθούν στην καμάρα θα είναι αντίστοιχα με των υπόλοιπων λιθοδομών που διατηρούνται. Όσον αφορά τα γεωμετρικά χαρακτηριστικά των λίθων, τον τρόπο κτίσιματος, το είδος της πέτρας, τους αρμούς και τα κονιάματα που θα χρησιμοποιηθούν και στις υπόλοιπες λιθοδομές, απαιτείται η ομοιογένεια αυτών με τα παλιά. Στα άκρα της καμάρας για το δέσιμο της με τον φέροντα οργανισμό του κτίσματος θα εφαρμοστούν μέθοδοι συρραφής αντίστοιχες με αυτές που έχουν προαναφερθεί. Αυτό θα επιτευχθεί με λίθινα κλειδιά, κονιάματα σταθερού όγκου και με υδραυλικά ενέματα. Στα τμήματα επαφής των δύο τμημάτων θα εφαρμοστεί η τεχνική αρμολογήματος σε βάθος. Στο άνω τμήμα των παλιών λιθοδομών και της καμάρας πρέπει να ριχτεί κρυφό σενάζ για να πατήσει η νέα πλάκα.
