ΤΕΧΝΟΛΟΓΙΚΟ ΕΚΠΑΙΔΕΥΤΙΚΟ ΙΔΡΥΜΑ ΠΑΤΡΩΝ
ΣΧΟΛΗ ΤΕΧΝΟΛΟΓΙΚΩΝ ΕΦΑΡΜΟΓΩΝ
ΤΜΗΜΑ ΑΝΑΚΑΙΝΙΣΗΣ ΚΑΙ ΑΠΟΚΑΤΑΣΤΑΣΗΣ ΚΤΙΡΙΩΝ

ΠΤΥΧΙΑΚΗ ΕΡΓΑΣΙΑ

**ΘΕΜΑ: ΜΕΛΕΤΗ ΑΝΑΚΑΙΝΙΣΗΣ-
ΑΠΟΚΑΤΑΣΤΑΣΗΣ ΚΑΙ ΕΠΑΝΑΧΡΗΣΗΣ
ΤΜΗΜΑΤΟΣ ΕΡΓΟΣΤΑΣΙΟΥ , ΠΡΩΗΝ
ΧΑΡΤΟΒΙΟΜΟΜΗΧΑΝΙΑΣ ΛΑΔΟΠΟΥΛΟΥ
ΣΤΗΝ ΠΑΤΡΑ**

ΠΑΤΡΑ, ΙΟΥΝΙΟΣ 2010

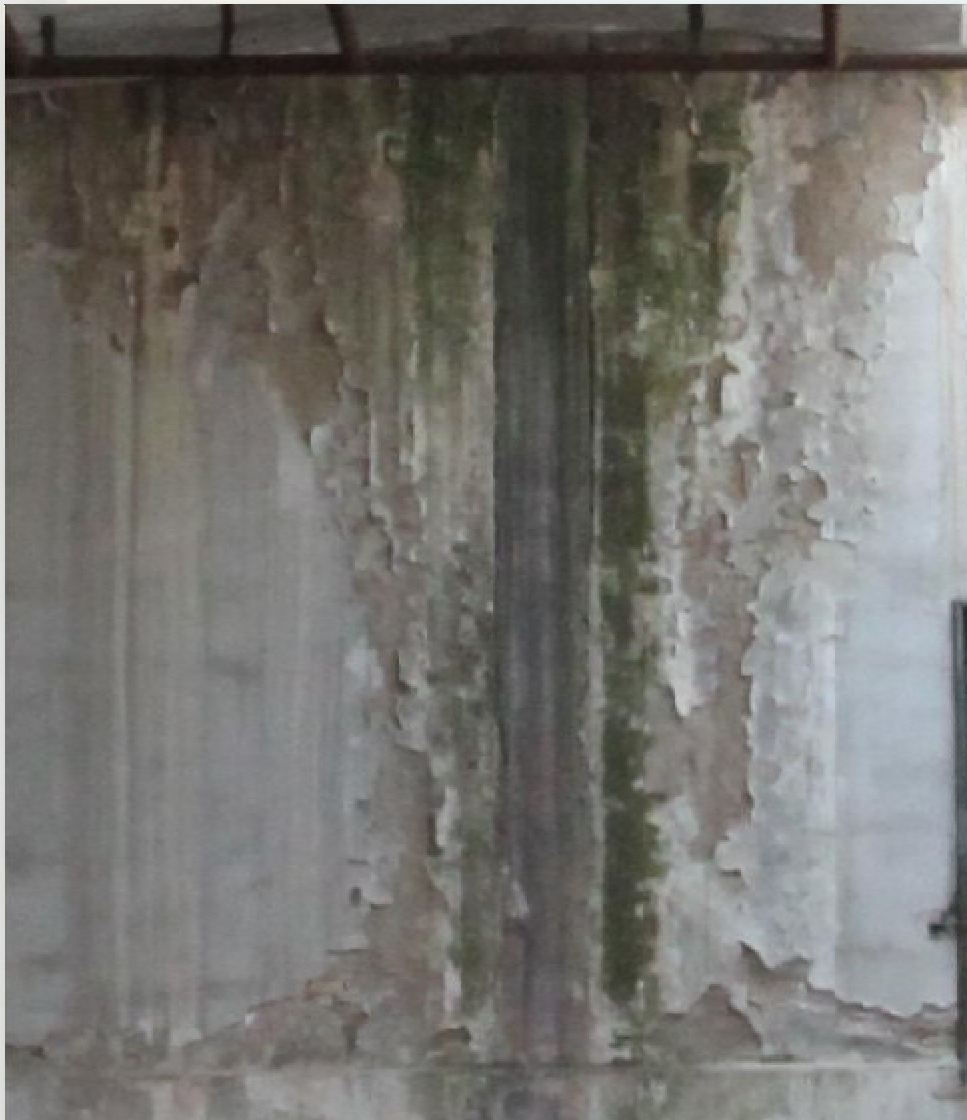
Φωτ. 24

Ακόμα παρατηρούμε απολεπίσεις και αποσάθρωση επιχρισμάτων και σε μερικά σημεία αποσάθρωση του κονιάματος.

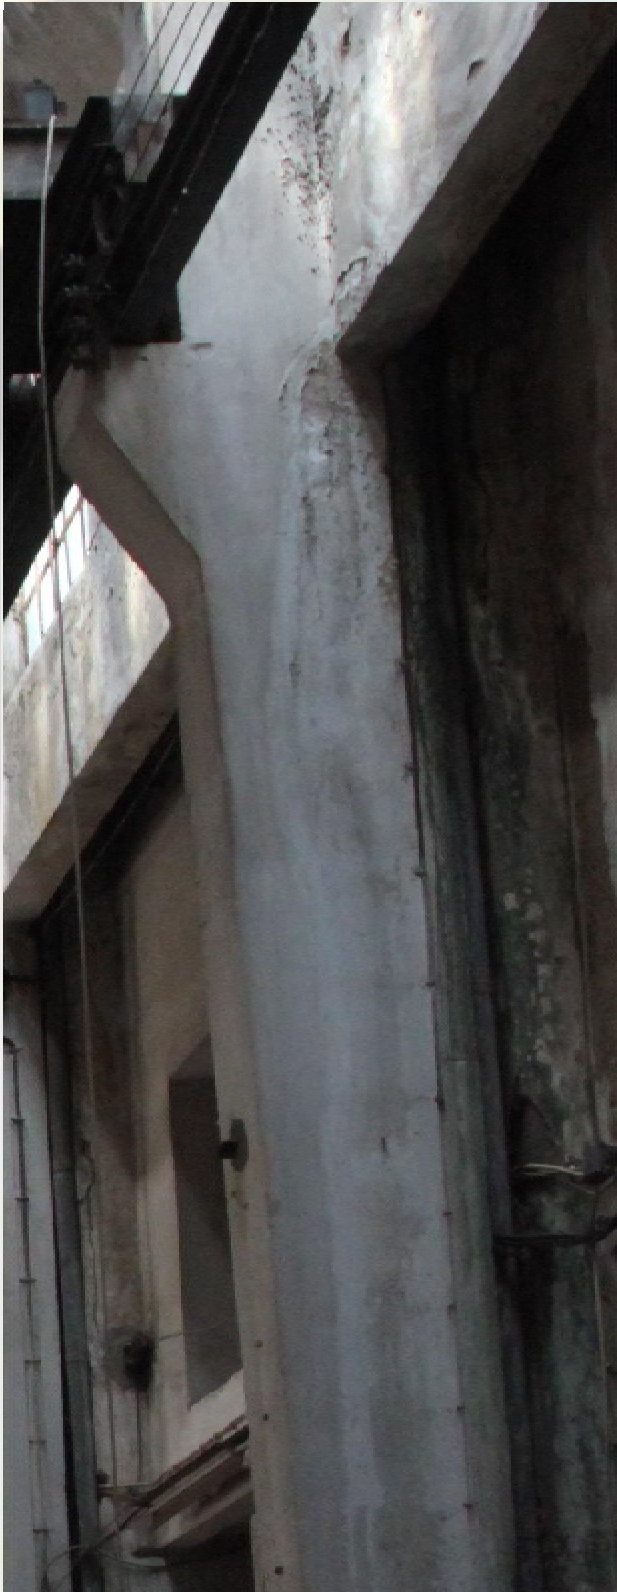
Φωτ.25

Σημεία επαφής των υποστυλωμάτων, όπου έχει υποστεί φθορές σε μεγάλο ποσοστό ο αρμός διαστολής, εισχωρούν ελεύθερα όμβρια ύδατα. Έντονη παρουσία μούχλας και εξανθημάτων, χρωματισμοί και μαύρες κηλίδες. Μπορούμε να διακρίνουμε ακόμα φουσκώματα και αποσαθρώσεις του επιχρίσματος.

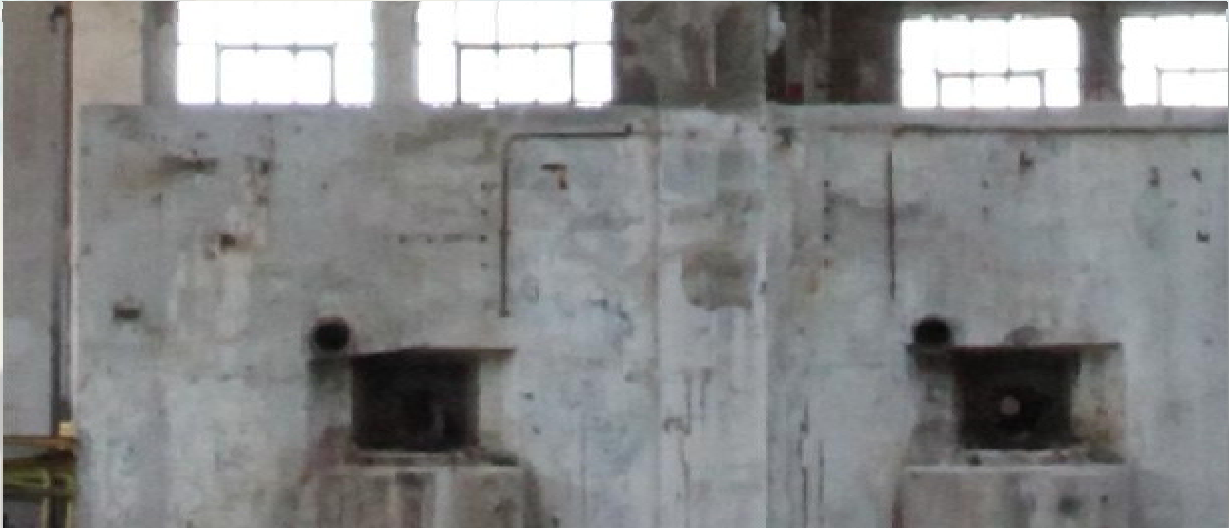
Φωτ.26

Χτιστές βάσεις χαρτοποιητικών μηχανών, έχουν υποστεί φθορές από το περιβάλλον υγρασίας στο εσωτερικό του κτιρίου, και κάποιες ζημιές από την αποξήλωση των μηχανημάτων. Διακρίνουμε αποσαθρώσεις εξωτερικών στρωμάτων του επιχρίσματος, χρωματισμούς και κάποια φουσκώματα. Επίσης φέρουν οπές και αποκολλήσεις στις ακμές τους, πιθανότατα από ανθρωπογενή δραστηριότητα, αποξηλώσεις και αφαιρέσεις μηχανολογικού εξοπλισμού μεγάλου όγκου.

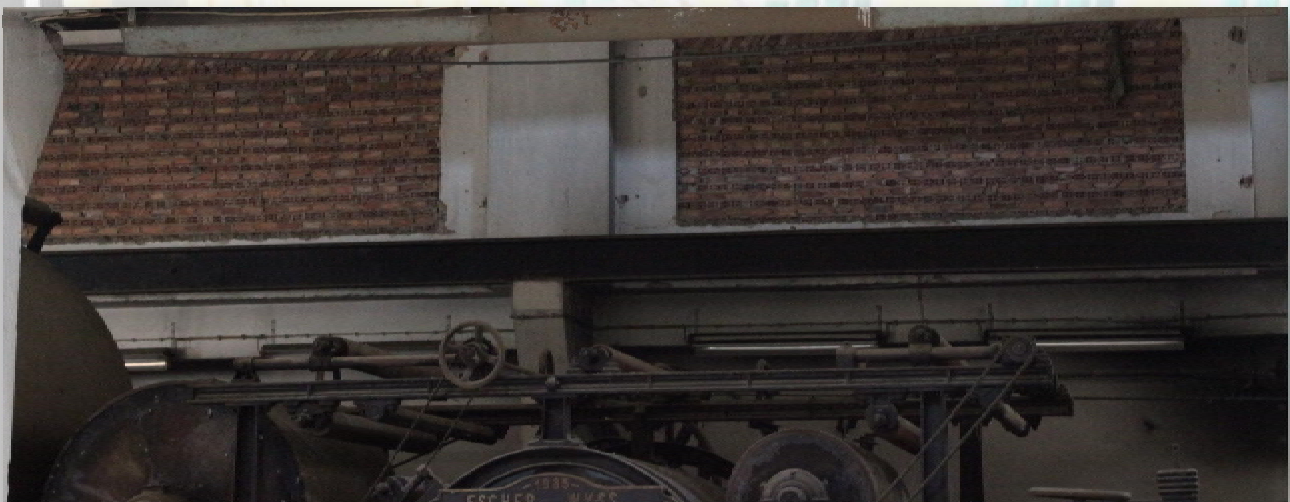
Φωτ.27 - Κακοτεχνία, παρέμβαση σε ανοίγματα χώρου με ανεπίχριστη πλινθοδομή για τον διαχωρισμό αποθηκευτικών χώρων στον τομέα Γ αργότερα στο κτίριο.

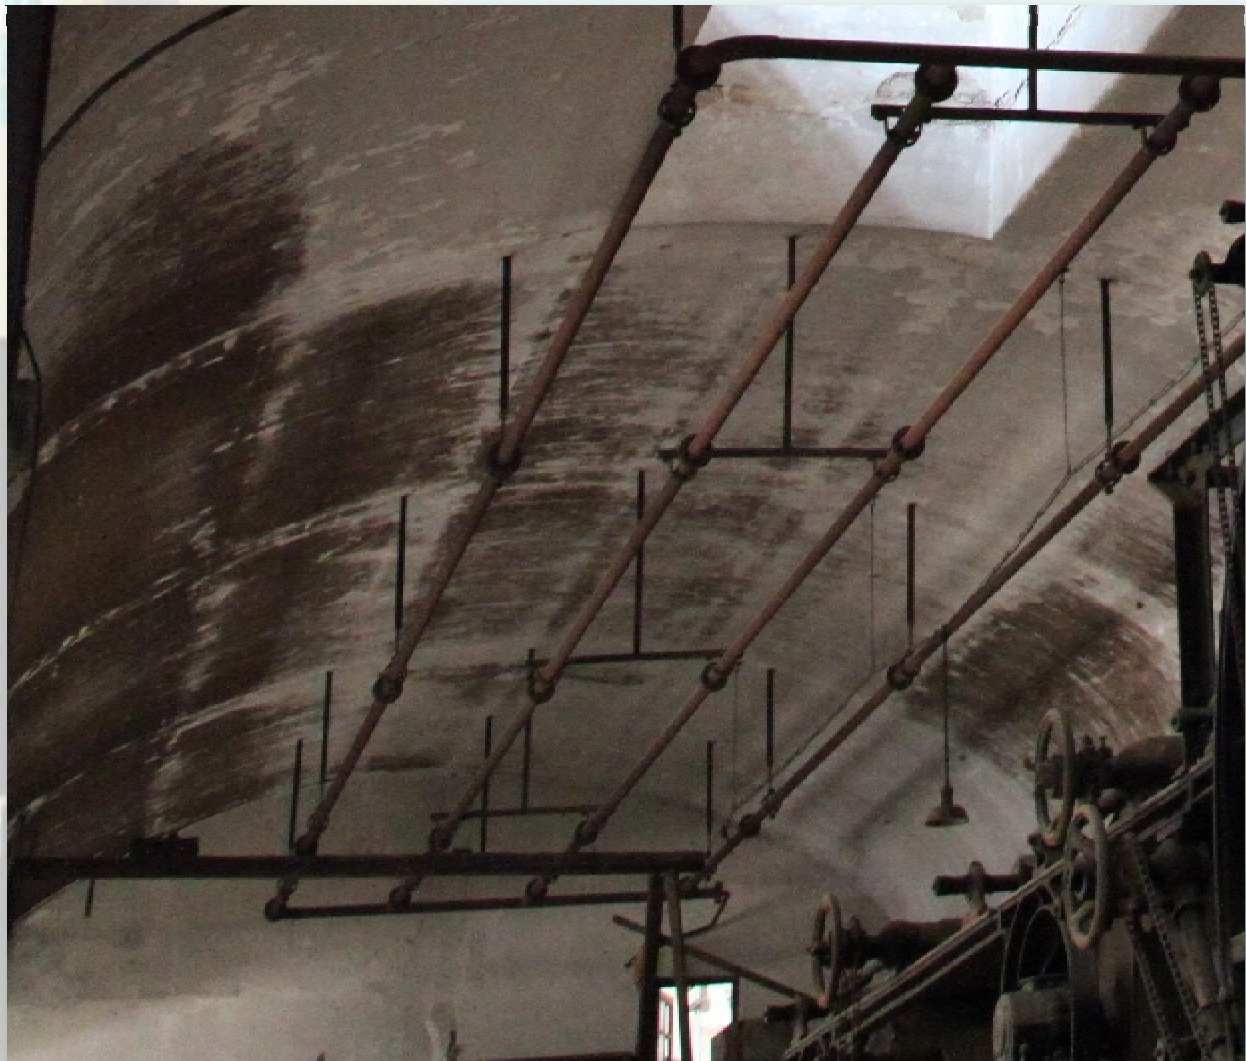
Φωτ.28

Μαύρες κηλίδες, χρωματισμός και απολεπίσεις επιχρίσματος στα σημεία στέγασης του τομέα Γ. Πιθανότατα από εξατμίσεις στάσιμων υδάτων του εσωτερικού του κτιρίου. Οι μεταλλικές εγκαταστάσεις πυρασφάλειας έχουν υποστεί διάβρωση.

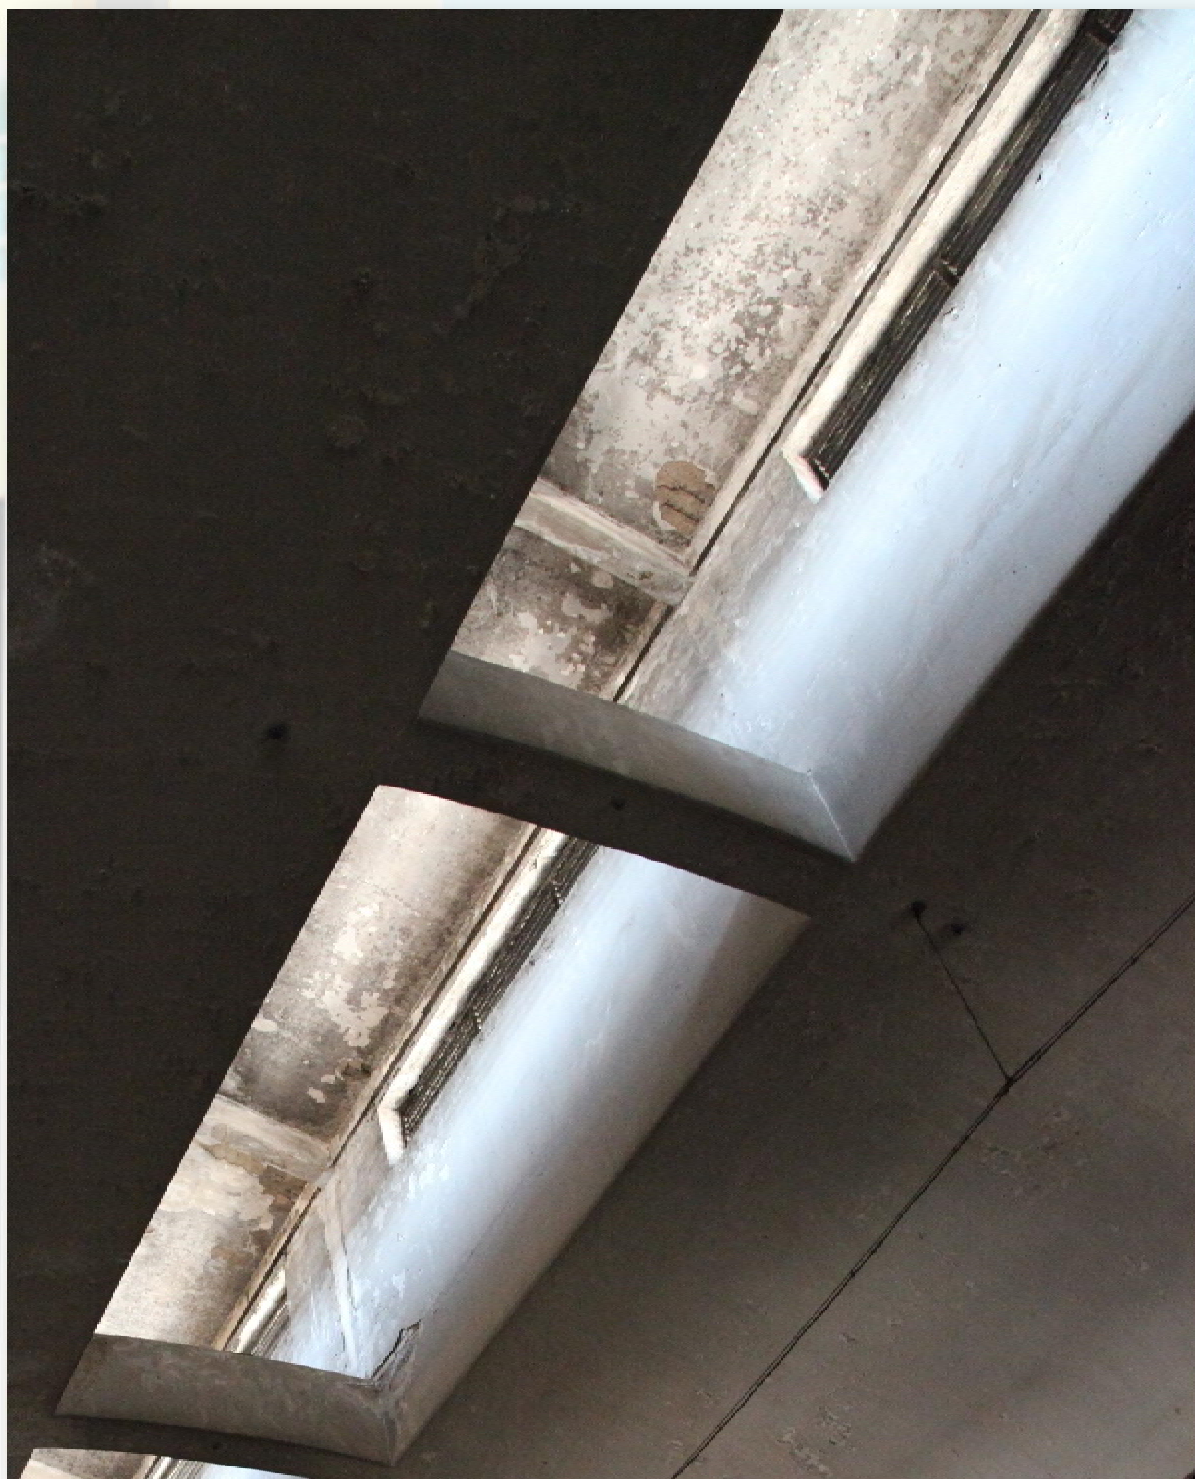
Φωτ. 29

Σημεία πάνω από την στέγαση κεντρικού τομέα Γ, στο οποίο υπάρχει καμινάδα αερισμού του χώρου, διακρίνουμε μαύρες κηλίδες και χρωματισμούς λόγο εξατμίσεων, αποφλοιώσεις επιχρισμάτων και αποσάθρωση κονιάματος σε κάποια σημεία. Τα ξύλινα κουφώματα έχουν διαβρωθεί ολοσχερώς από την υγρασία και την εισροή όμβριων υδάτων.

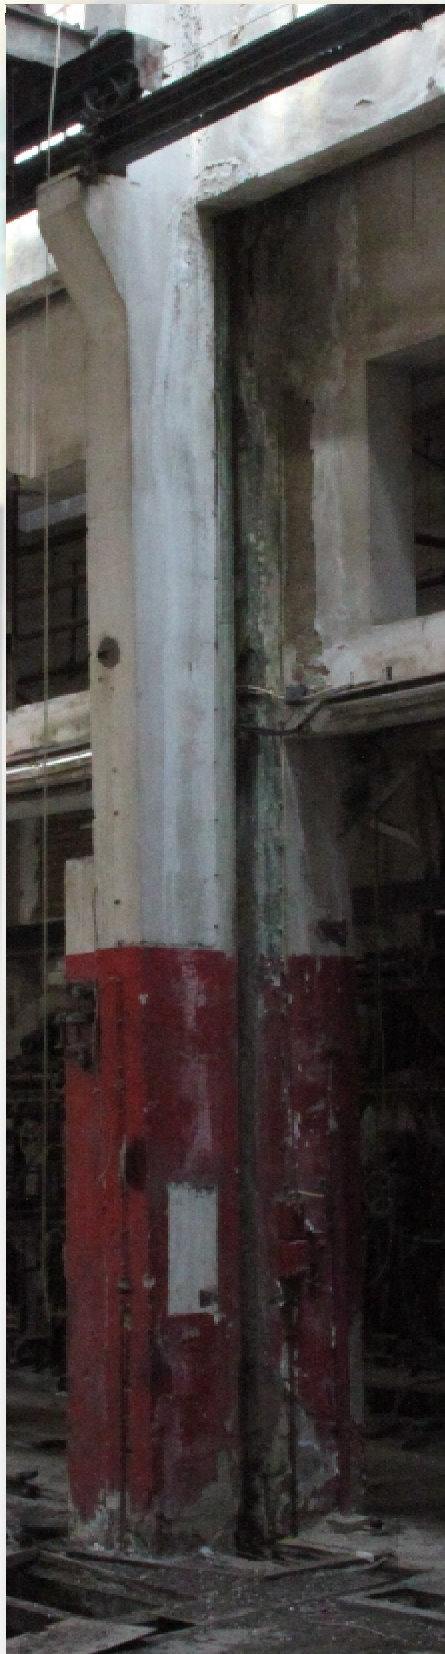
Φωτ. 32

Ακόμα ένα παράδειγμα στο σημείο επαφής των τομέων. Το αρμοκάλυπτρο του αρμού διαστολής έχει καταστραφεί, δεν έχει αντικατασταθεί, και υπάρχει ελεύθερη ροή υδάτων στο εσωτερικό του κτιρίου. Στα σημεία που υπήρχε ο αρμός διαστολής, υπάρχει μούχλα και οι επιφάνειες φέρουν χρωματισμούς. Μεγάλο ποσοστό του επιχρίσματος έχει αποσαθρωθεί, φουσκώματα και απολεπίσεις καθόλη την κατακόρυφη επιφάνεια τους. Σοβαρές φθορές έχουν υποστεί και στα κατώτερα σημεία όπου διακρίνουμε την απουσία μεγάλων τμημάτων του επιχρίσματος.

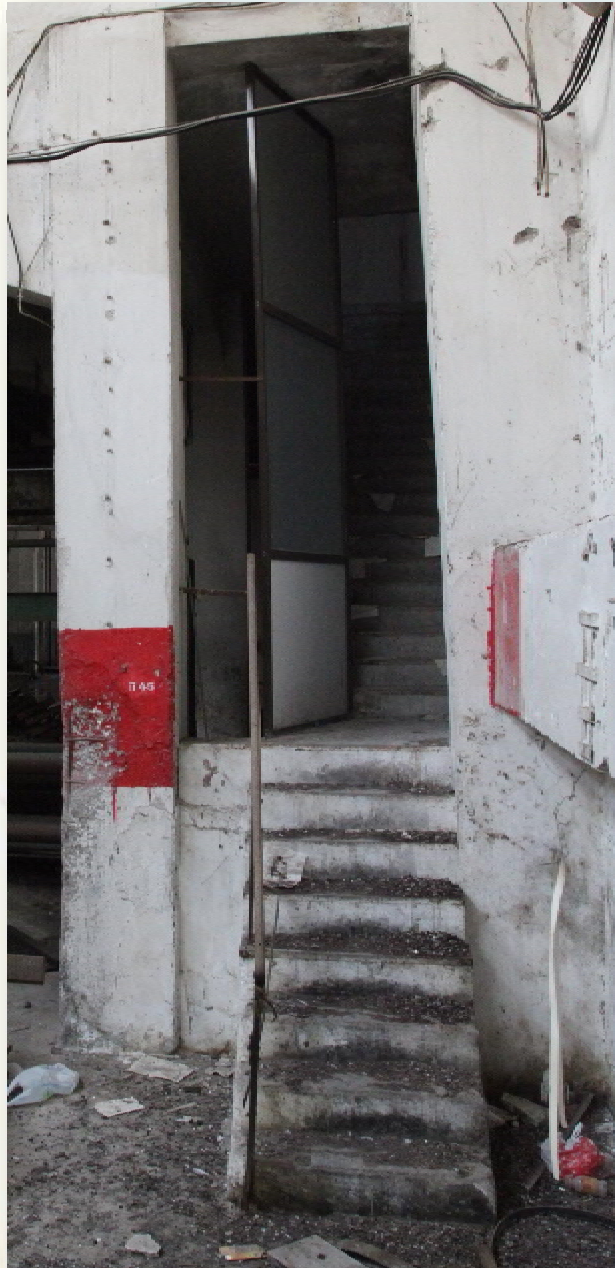
Φωτ.33

Ο ηλεκτρολογικός εξοπλισμός έχει καταστραφεί, η εγκατάσταση του στην τοιχοποιία έχει αφαιρεθεί, με αποτέλεσμα να υπάρχουν οπές κατακόρυφα στα επιχρίσματα του τοίχου. Εμφανέστατα στοιχεία εγκατάλειψης, απορρίμματα, αντικείμενα και αποσπασμένα επιχρίσματα τοιχίων στο δάπεδο. Μεταλλικές θύρες οι οποίες προστέθηκαν μεταγενέστερα, πλέον δεν λειτουργούν. Στο υποστύλωμα της φωτογραφίας έχει αποφλοιωθεί το σκυρόδεμα και η επικάλυψη, διακρίνουμε ελαφριά κάμψη του οπλισμού (Βλάβη βαθμού "Γ"). Πιθανότατα αίτια σεισμού, η ακόμα και ανθρώπινης δραστηριότητας κατά την αποξήλωση και μεταφορά του μηχανολογικού εξοπλισμού.

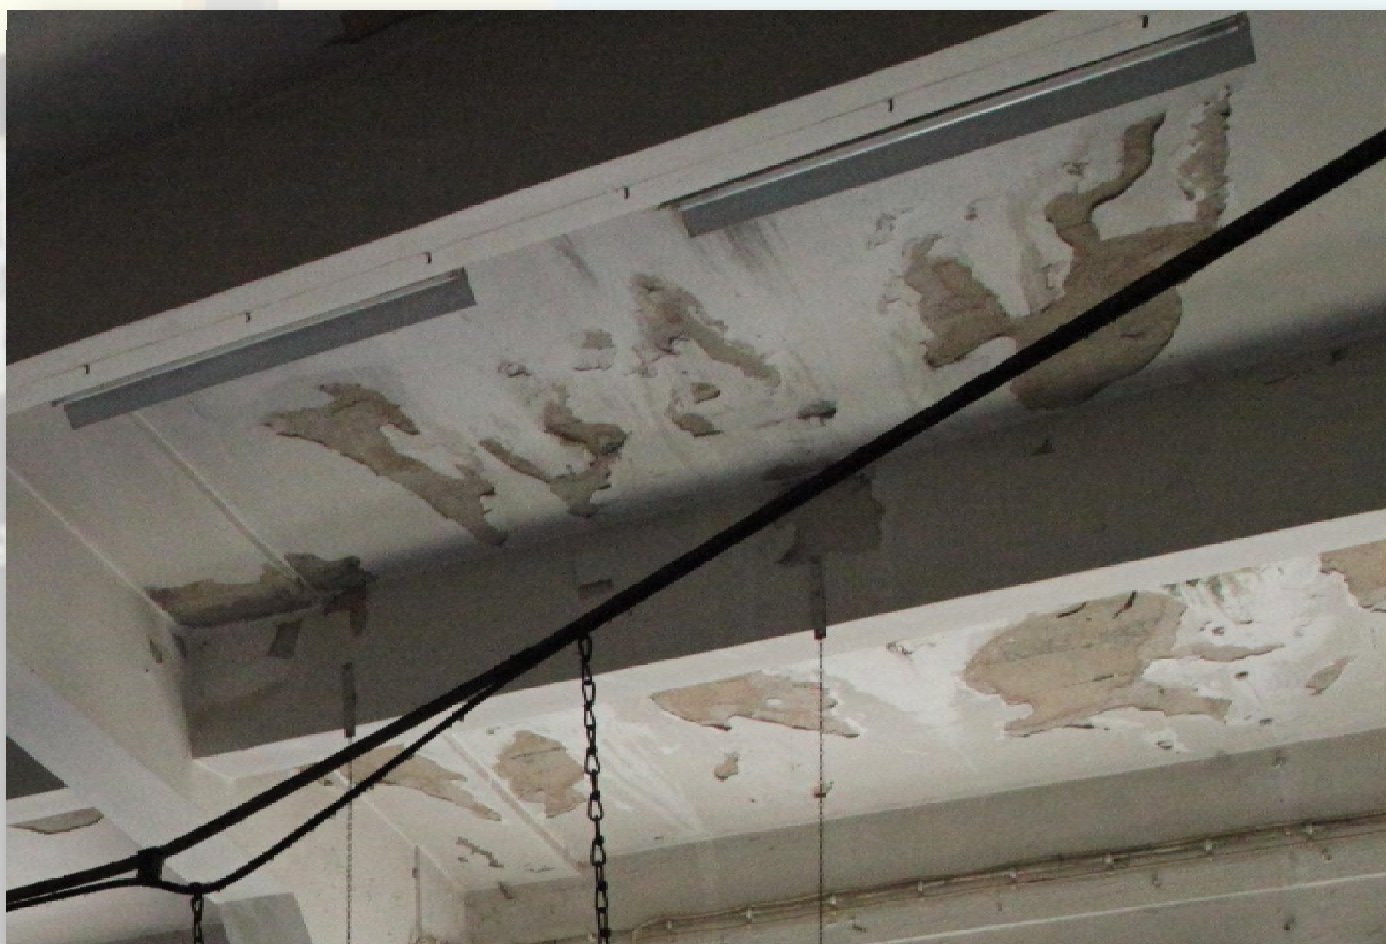
Φωτ.34

Στον τομέα Ε και Ζ η στέγη έχει υποστεί απολεπίσεις επιχρισμάτων και χρώματος στο εσωτερικό. Πιθανότατα αίτια σεισμών και υγρασίας.

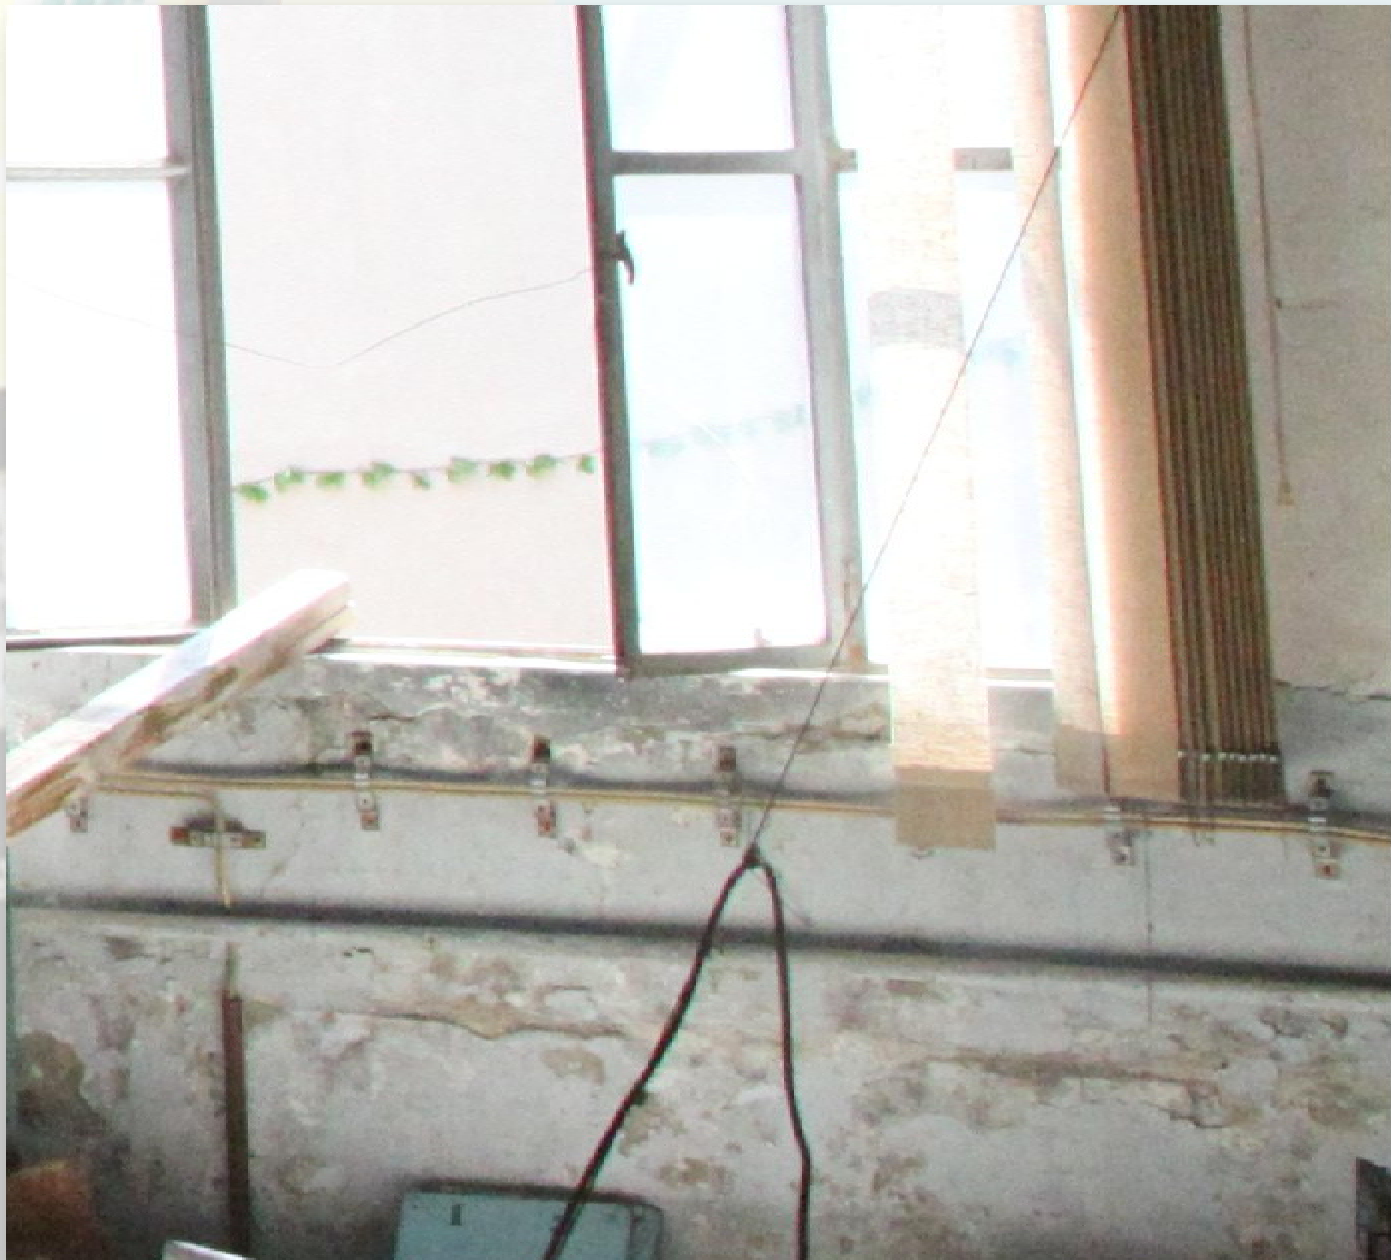
Φωτ.35

Οριζόντιες ριγματώσεις στις ποδιές των παραθύρων, τμήματα του επιχρίσματος έχουν καταρρεύσει, αποτελέσματα σεισμού και περιβαλλοντικών παραγόντων, αφού, έχουν καθαριρευθεί τμήματα των κουφωμάτων και τα ανοίγματα παραμένουν εκτεθειμένα

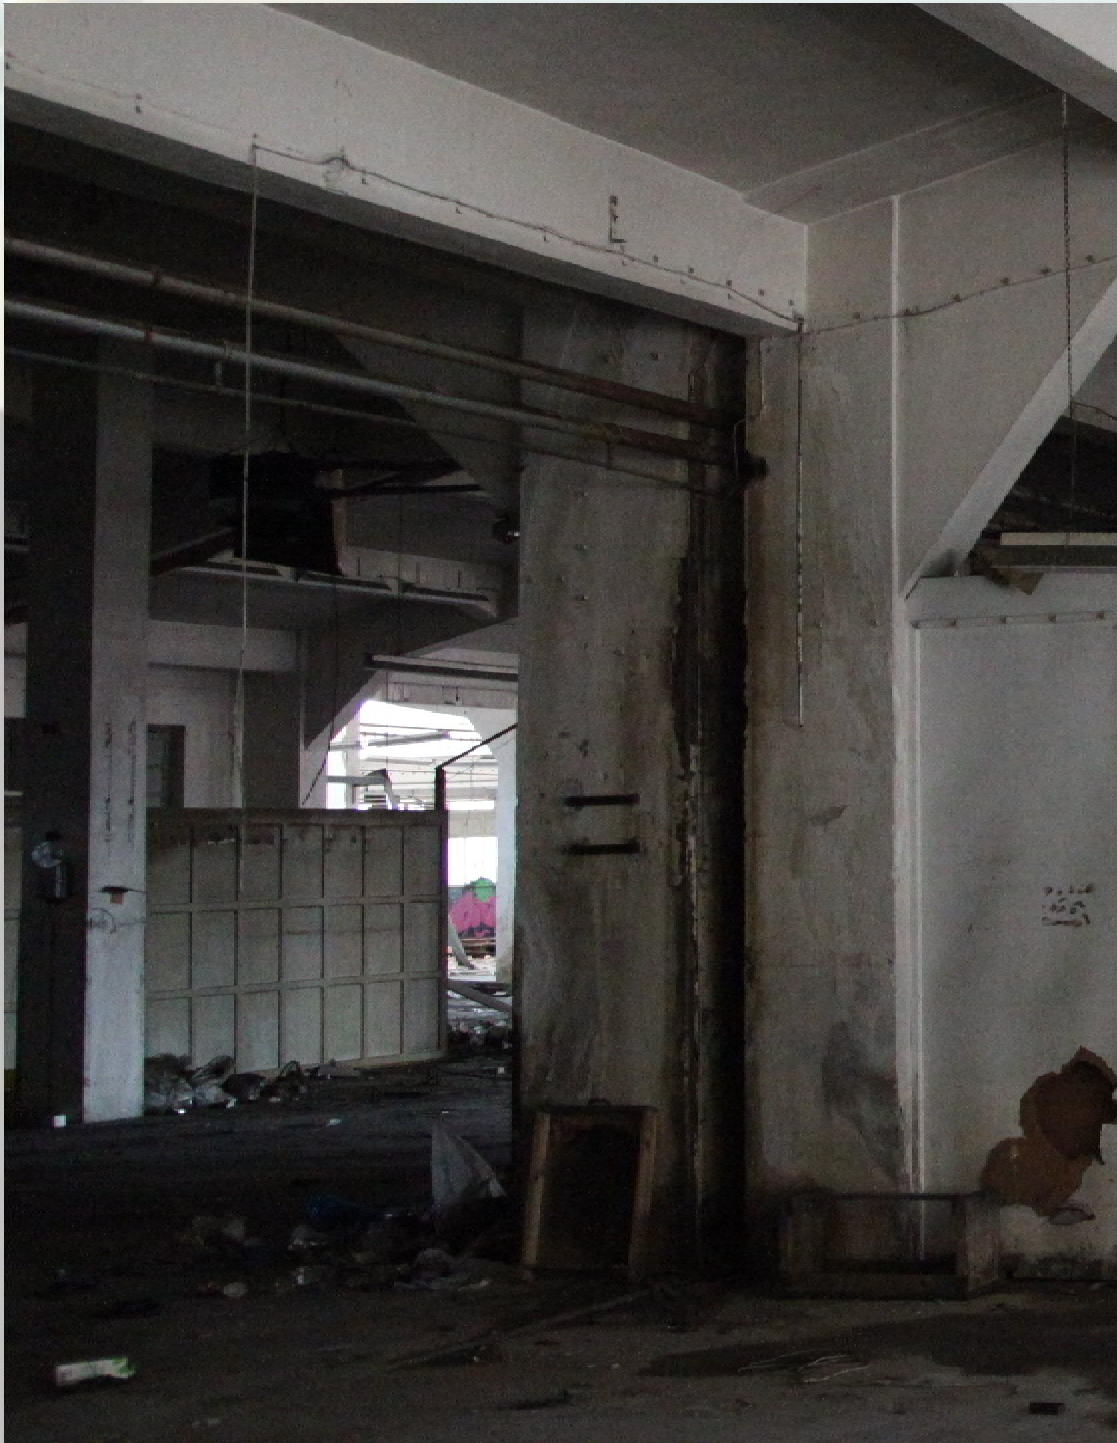
Φωτ. 36

Σημεία επαφής τομέων E-Z στο ισόγειο , όπου υπάρχει αρμός διαστολής. Έχει αφαιρεθεί ολοκληρωτικά το υλικό ανάμεσα στον αρμό διαστολής χωρίς να αντικατασταθεί, η περιοχή έχει μείνει εκτεθειμένη σε όμβρια ύδατα και συγκέντρωση υδάτων στη βάση των υποστυλωμάτων, με αποτέλεσμα να παρουσιαστεί μούχλα και χρωματισμοί.

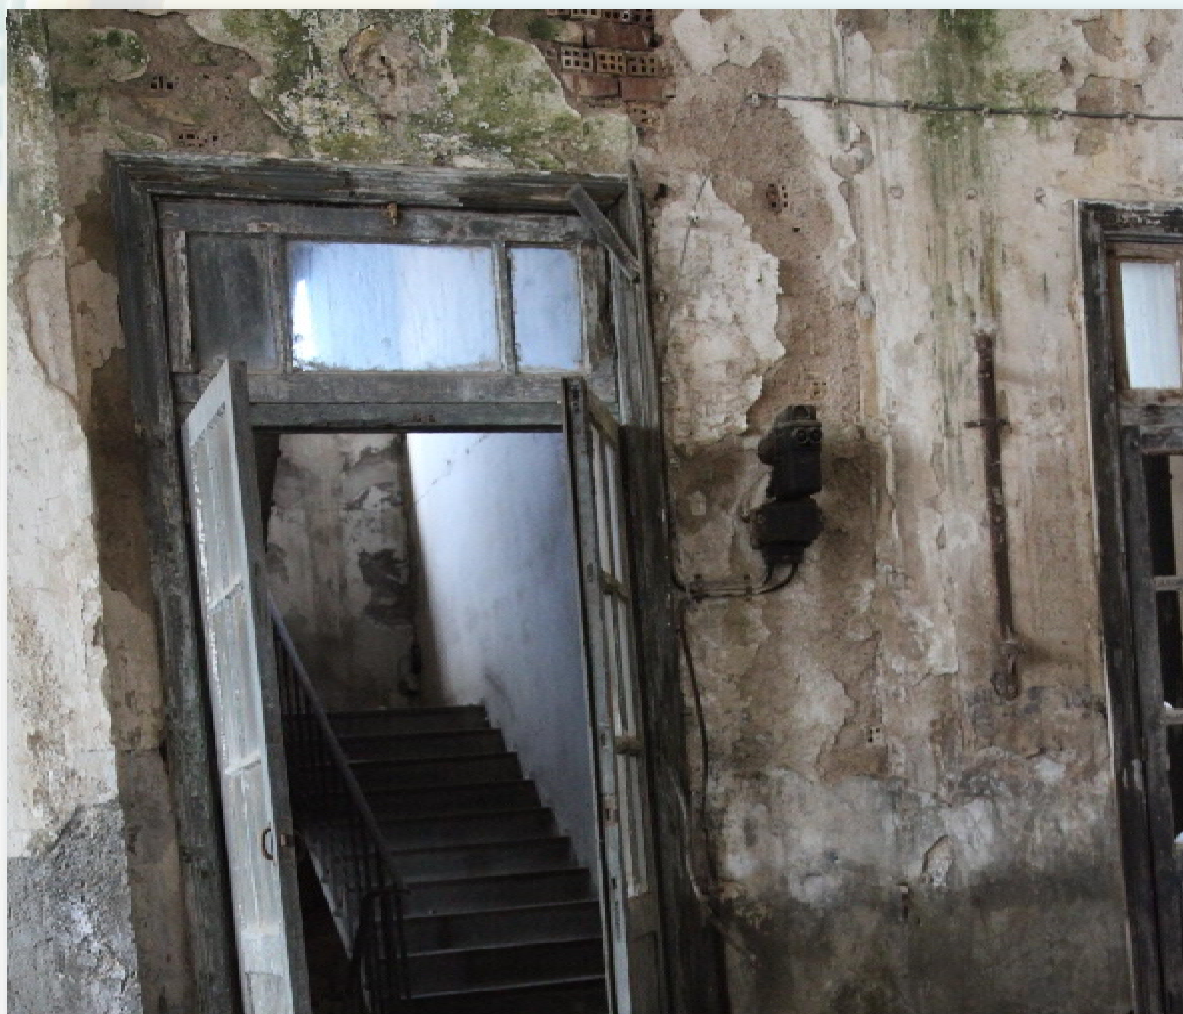
Φωτ.39

Τμήμα εσωτερικής τοιχοποιίας που έχει μείνει εκτεθειμένο σε κλιματικές συνθήκες στον τομέα Β. Η Υγρασία στο εσωτερικό είχε σαν αποτέλεσμα η τοιχοποιία να υποστεί σοβαρότατες φθορές όπως αποσαθρώσεις επιχρίσματος και κονιάματος σε σημείο όπου εμφανίζεται η πλινθοδομή. Στη φωτογραφία διακρίνουμε φουσκώματα, μούχλα, μαύρες κηλίδες και χρωματισμούς. Τα ξύλινα κουφώματα έχουν υποστεί ανεπανόρθωτες φθορές από την υγρασία.

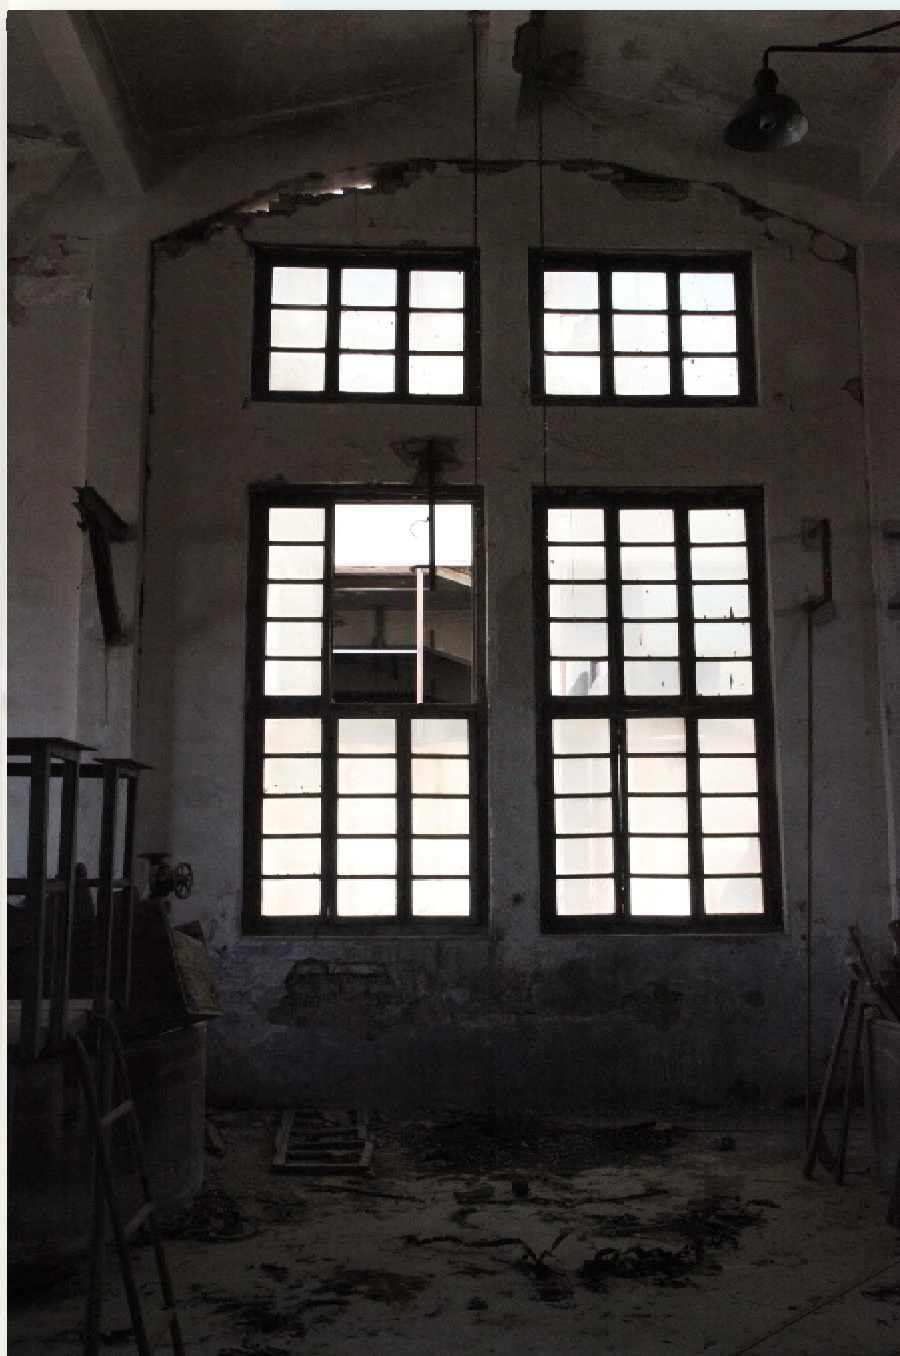
Φωτ. 40

Σοβαρές βλάβες στην τοιχοποιία από σεισμούς, αποδιοργάνωση πλινθοδομής και ρωγμές αποκόλλησης της τοιχοποιίας από το περιβάλλον πλαίσιο. Σημάδια από περιβάλλον υγρασίας όπως μαύρες κηλίδες στην οροφή και αποχρωματισμοί στις ποδιές των παραθύρων από όμβρια ύδατα που εισχωρούν στο εσωτερικό του κτίριο από κουφώματα που έχουν αφαιρεθεί. Η υγρασία κατέστρεψε και τμήματα του επιχρίσματος και κονιάματος στην τοιχοποιία κάτω από την ποδιά, όπου παραμένει εκτεθειμένη σε περιβαλλοντικούς παράγοντες.

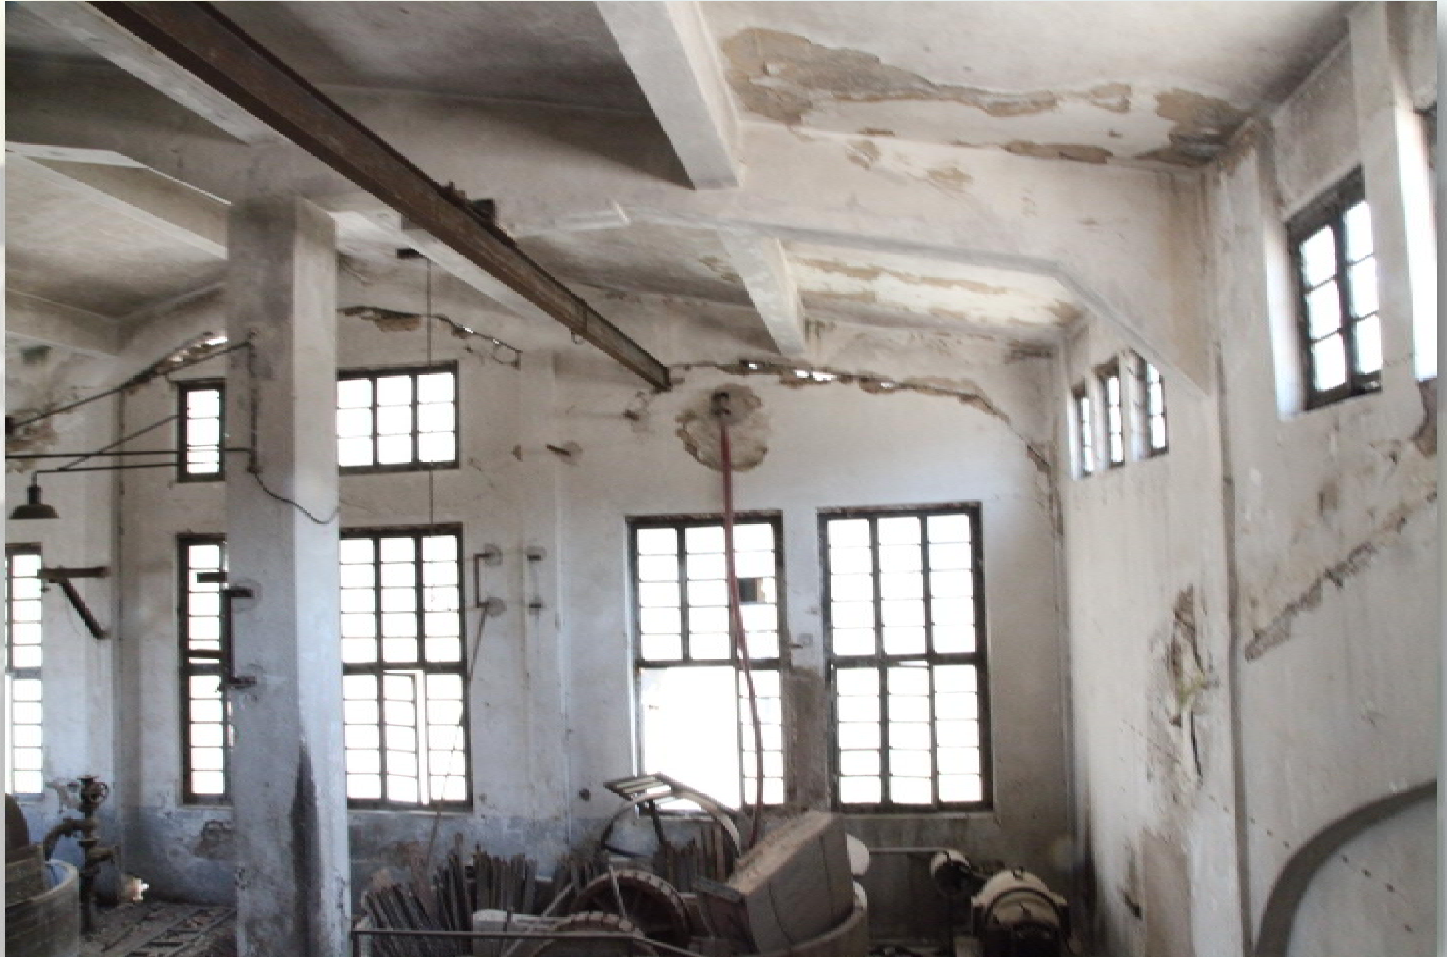
Φωτ. 41

Προσθήκες για τον εξοπλισμό του εργοστασίου, βάσεις, χειρολαβές κ.α. έχουν διαβρωθεί, και μετά την αποξήλωση του εξοπλισμού έχουν αφήσει πίσω τους οπές και αποκολλήσεις τμημάτων του επιχρίσματος στην τοιχοποιία και σε φέροντα στοιχεία.

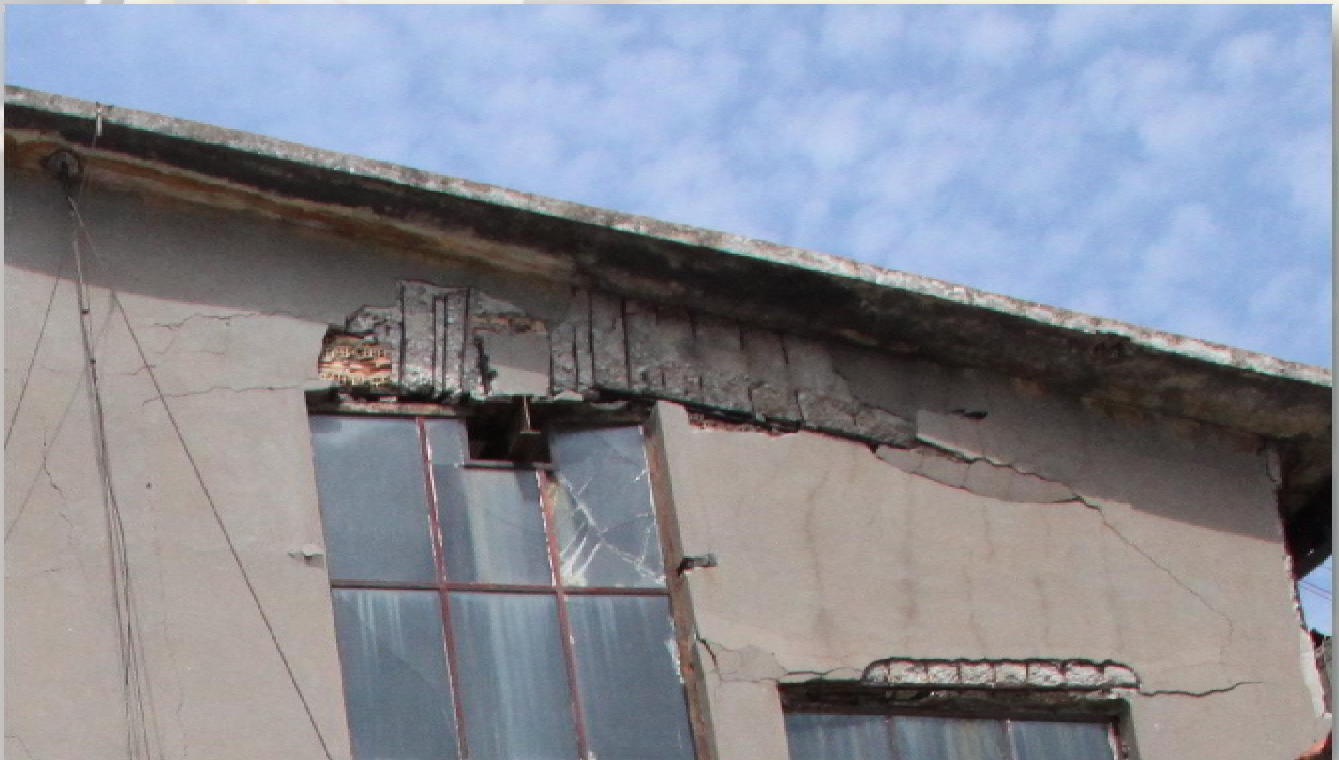
Φωτ. 44- Αποφλοιώση σκυροδέματος και οξείδωση συνδετήρων οπλισμού στα τμήματα κάτω από την στέγη του τομέα Β. Έντονες ριγματώσεις στα πλαίσια από σεισμούς και εμποτισμός της όψης με νερό έχει ως αποτέλεσμα να μένει υγρασία στο εσωτερικό της τοιχοποιίας. Διακρίνουμε χρωματισμούς, ριγματώσεις και φουσκώματα του επιχρίσματος.
