Α.Τ.Ε.Ι ΠΑΤΡΑΣ

ΤΜΗΜΑ:
ΑΝΑΚΑΙΝΙΣΗΣ & ΑΠΟΚΑΤΑΣΤΑΣΗΣ ΚΤΙΡΙΩΝ

ΠΤΥΧΙΑΚΗ ΕΡΓΑΣΙΑ ΜΕ ΘΕΜΑ:
«Ανακαίνιση του Ιερού Ναού της Παναγίας των Ξένων στην Λευκάδα»

ΠΑΤΡΑ ΑΠΡΙΛΙΟΣ 2010

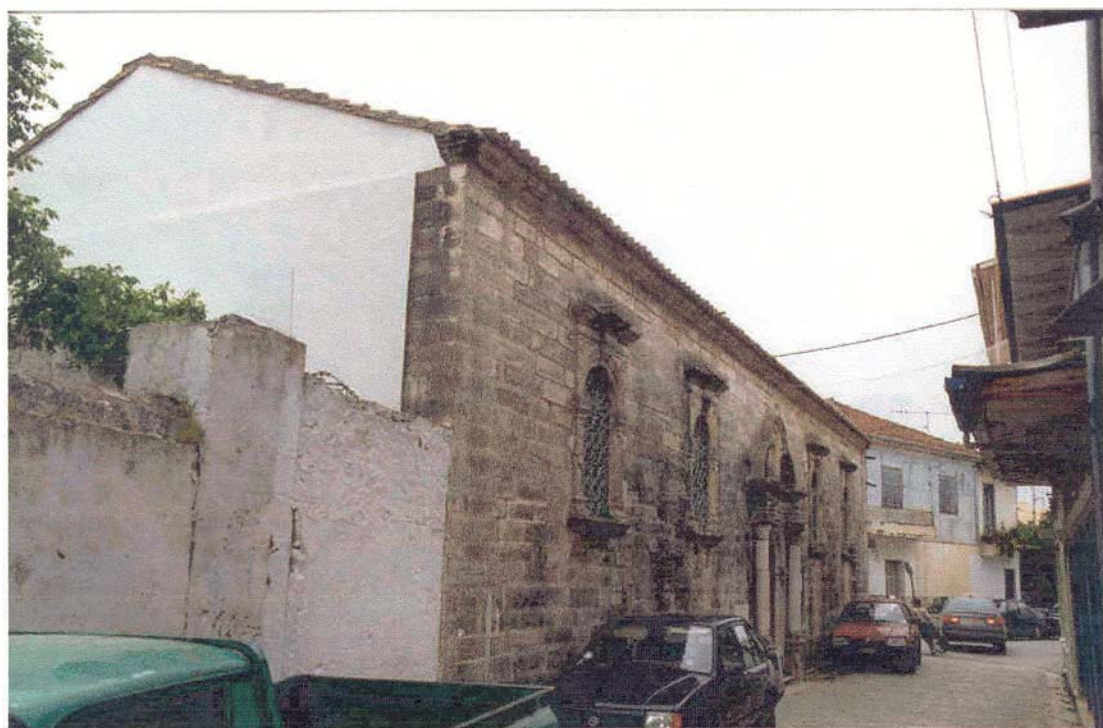
Ο κύριος δομικός λίθος, πωρόλιθος εμφανίζει **γκριζόμαυρες κρούστες**, που προκαλούνται κυρίως από τη βιολογική δραστηριότητα και από πηγές ρύπανσης.

Φωτογραφία 20. Έντονες γκριζόμαυρες κρούστες παρουσιάζονται στις αρχιτεκτονικές επιφάνειες του κτιρίου.

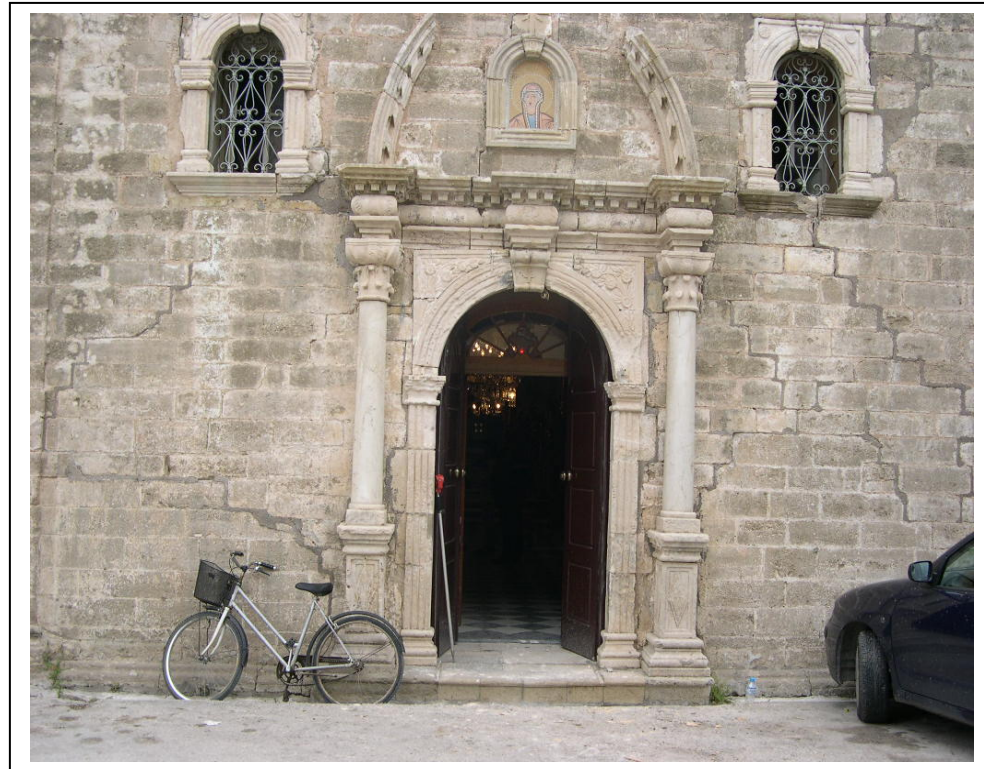
Φωτογραφία 5 Δυτική τοιχοδομή, κύρια όψη. Λοξές ρηγματώσεις.

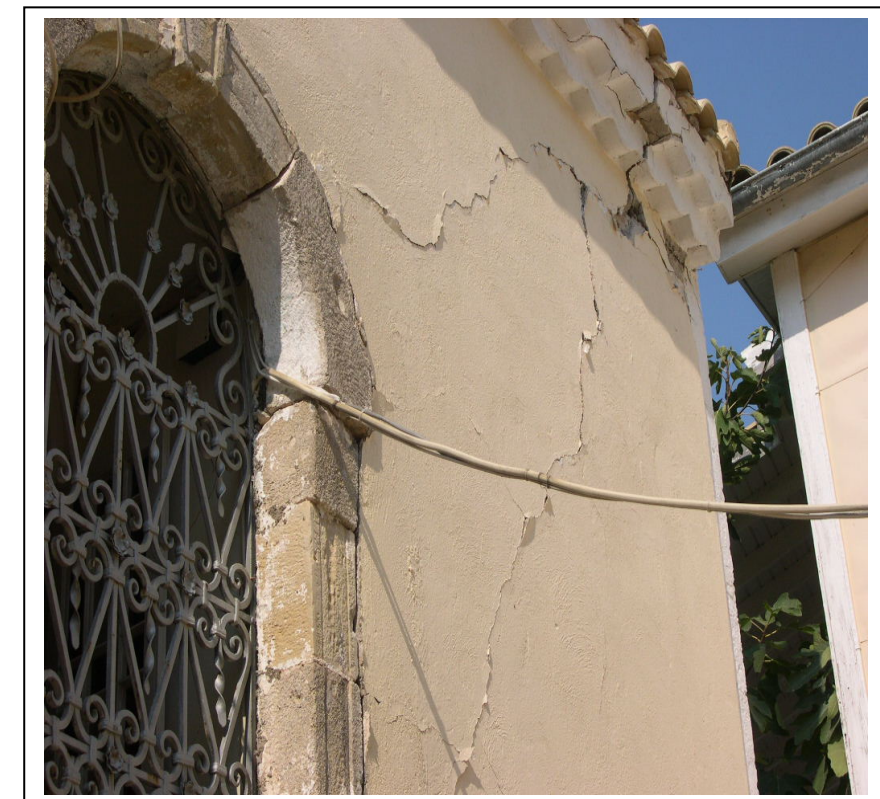
Φωτογραφία 8 Διαγώνιες ρηγματώσεις στην μεσημβρινή τοιχοδομή Ν.Α.

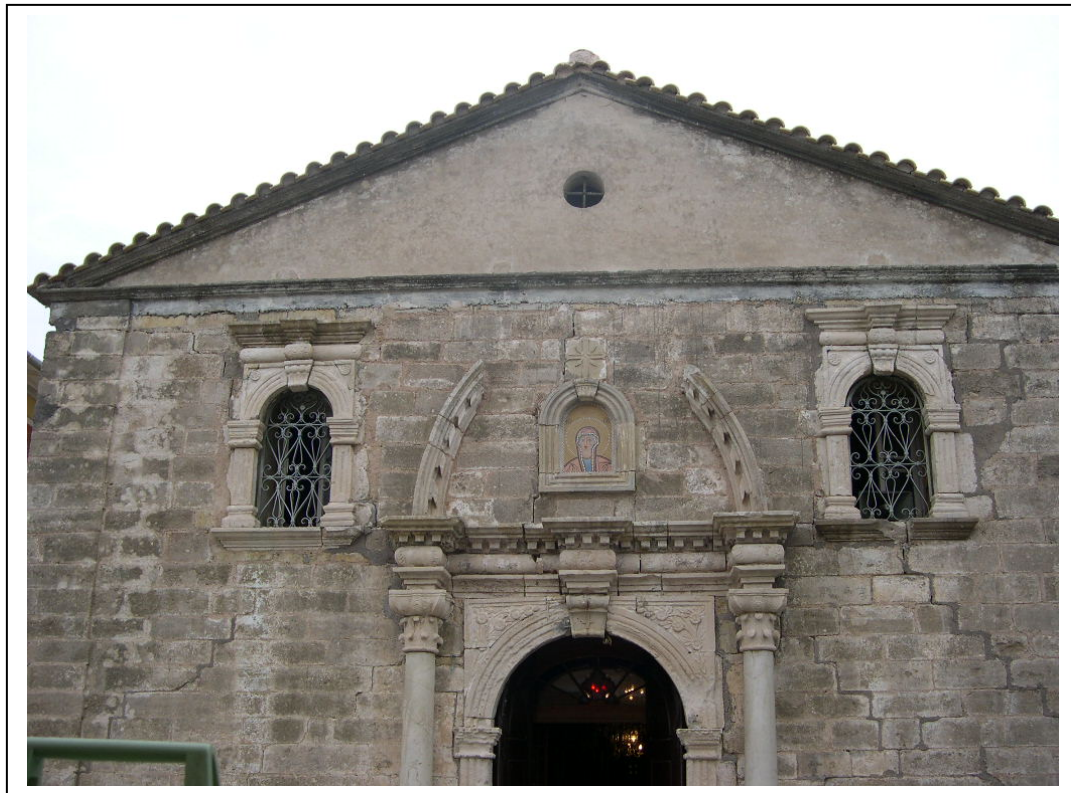
Φωτογραφία 9 Δυτική όψη, αέτωμα από τουβλοδομή με κεντρική οπή και επίχρυσμα. Εμφανές διάζωμα από σπλισμένο σκυρόδεμα στην βάση του αετώματος.

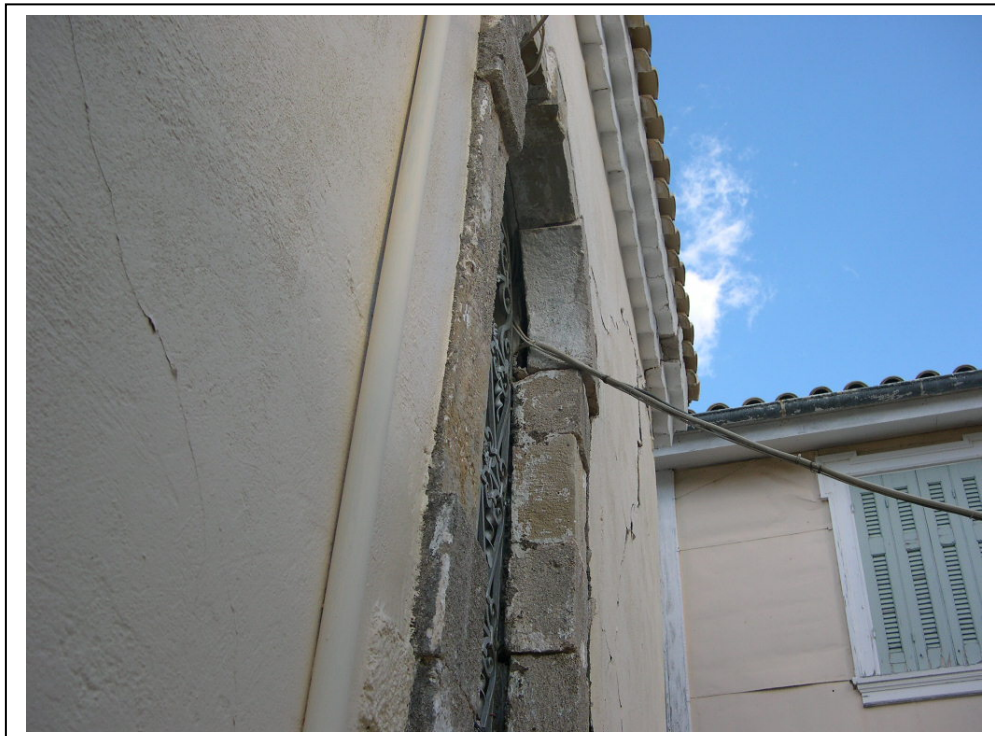
Φωτογραφία 10 : Ολίσθηση του πέτρινου περιθρώματος.

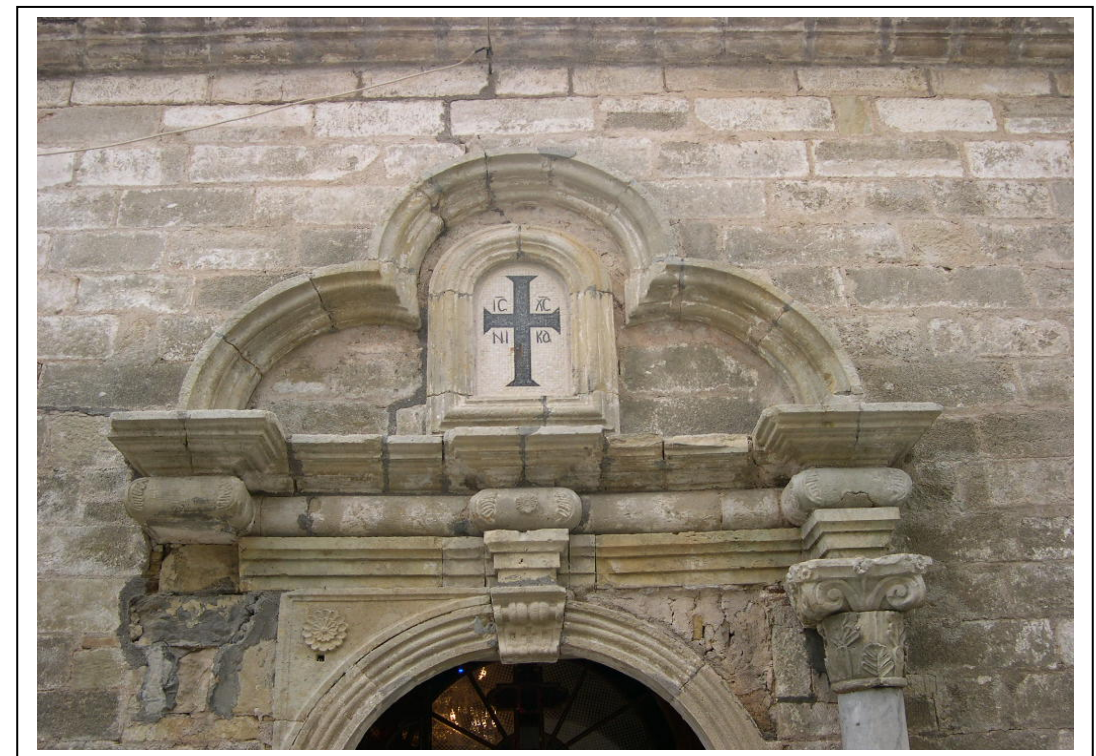
Φωτογραφία 15 : Αποκόλληση διακοσμητικών τμημάτων στην βορεινή είσοδο

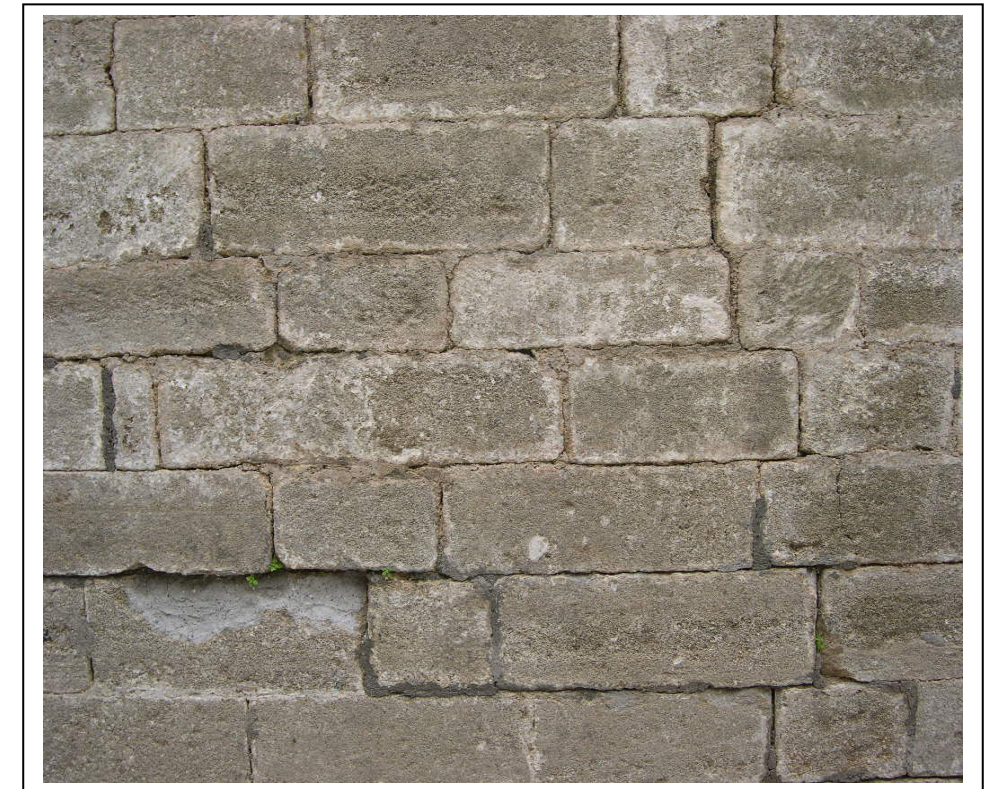
Φωτογραφία 16 : Ρηγμάτωση της ισοδομικής επιφάνειας και θραύση ακμής πορόλιθου στις θέσεις παλαιότερης επέμβασης

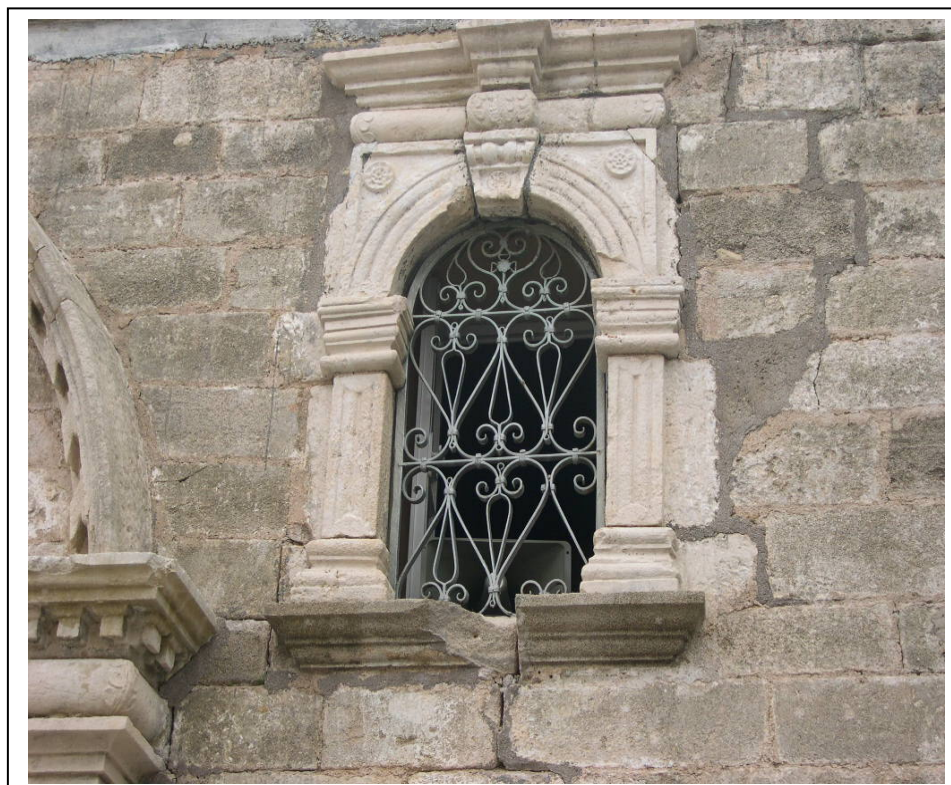
Φωτογραφία18 : Παλιότερες επεμβάσεις στην Δυτική όψη

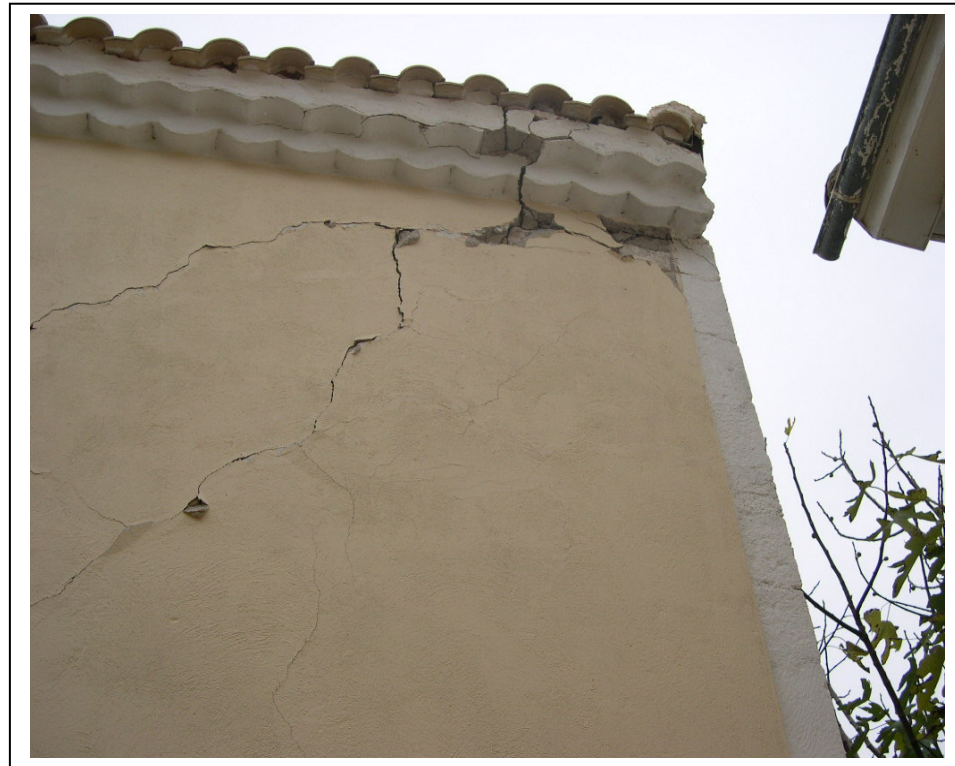
Φωτογραφία 21 : Διαμητικό ρήγμα μεσημβρινά – Διακοσμητική ταινία στέψης

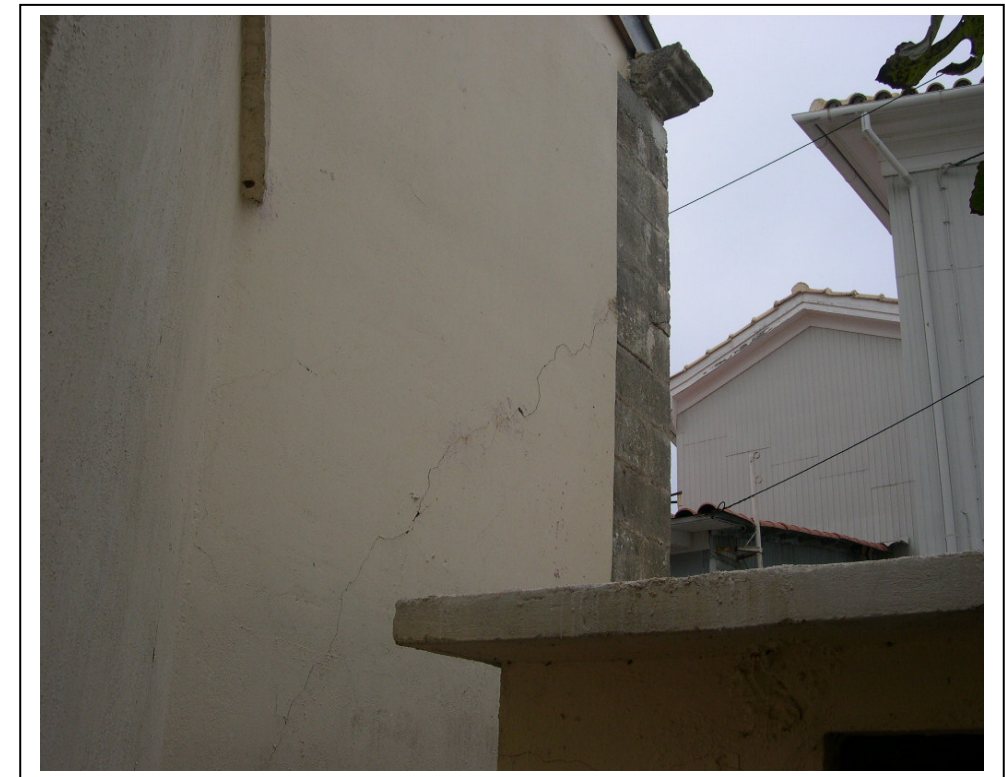
Φωτογραφία 23 : Ρηγμάτωση στην ανατολική όψη

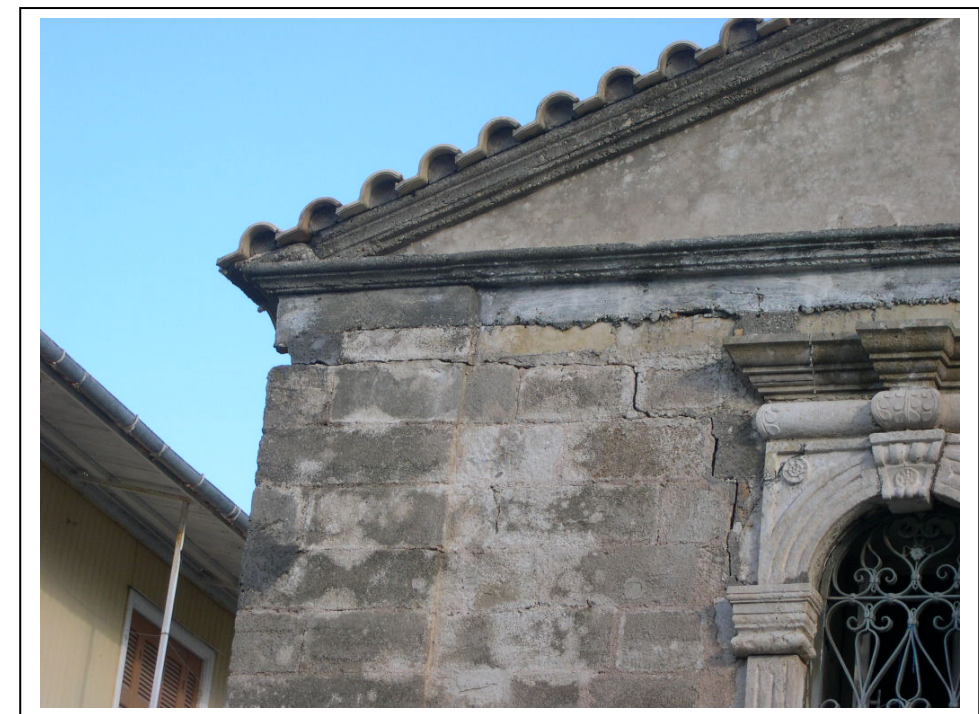
Φωτογραφία 28 : Η εμφανής διαζωμάτωση από οπλισμένο σκυρόδεμα στη βάση του δυτικού αετώματος χρήζει επέμβασης για αισθητική αποκατάσταση.

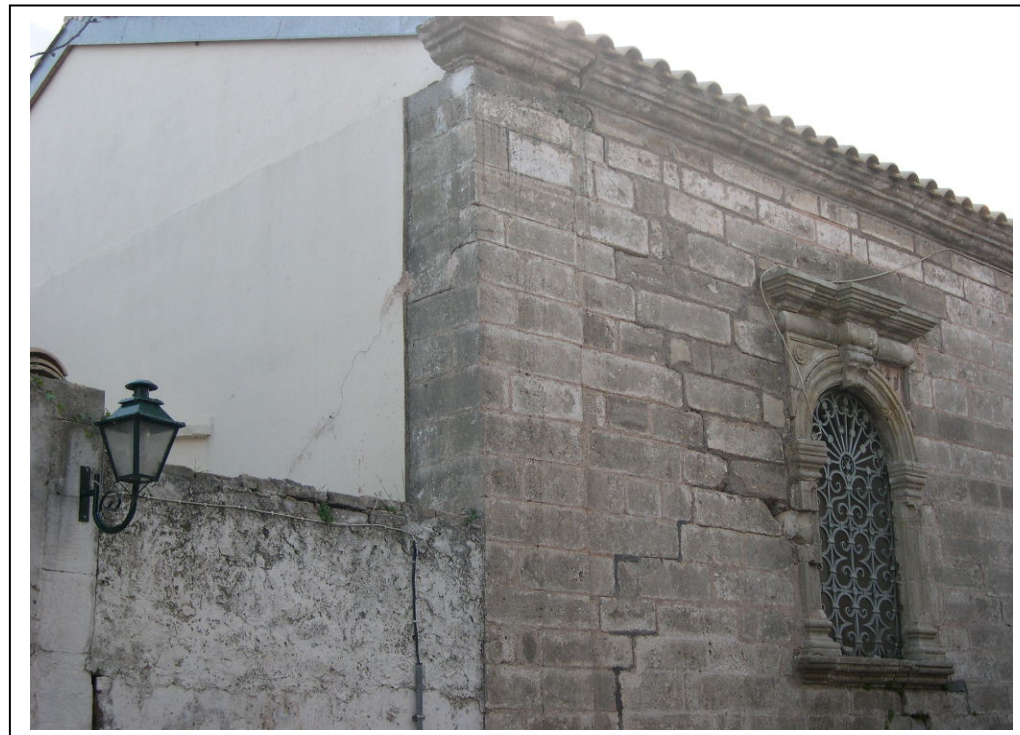
Φωτογραφία 30 : Ρηγματώσεις βορειοανατολικά του Ναού.

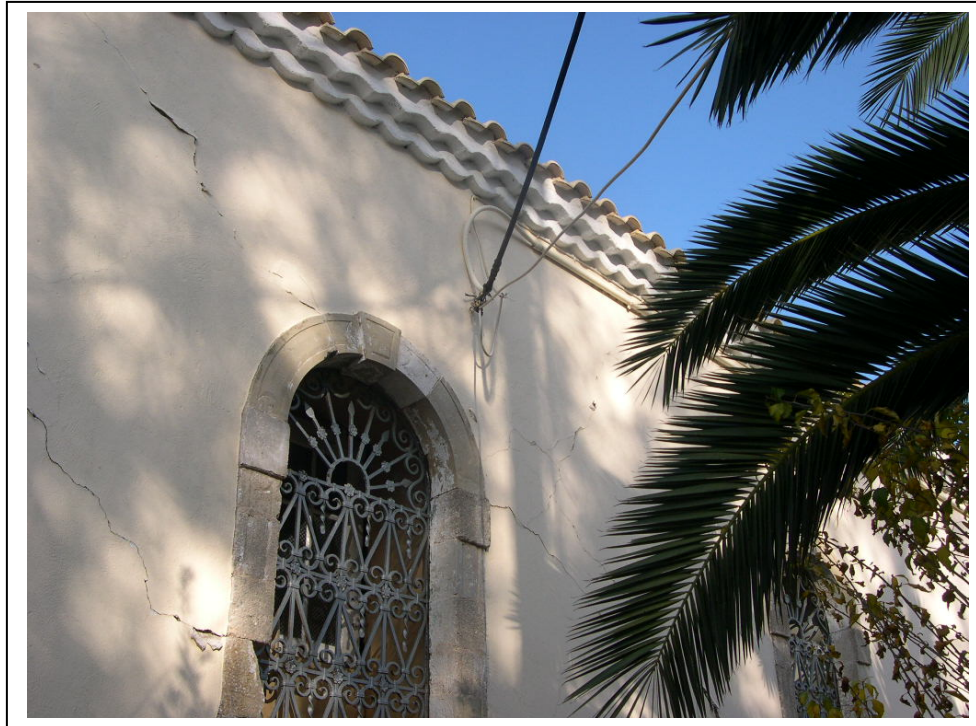
Φωτογραφία 33 : Αντιαισθητική ηλεκτρική καλωδίωση.
Διακοσμητική ταινία στέγης μεσημβρινά

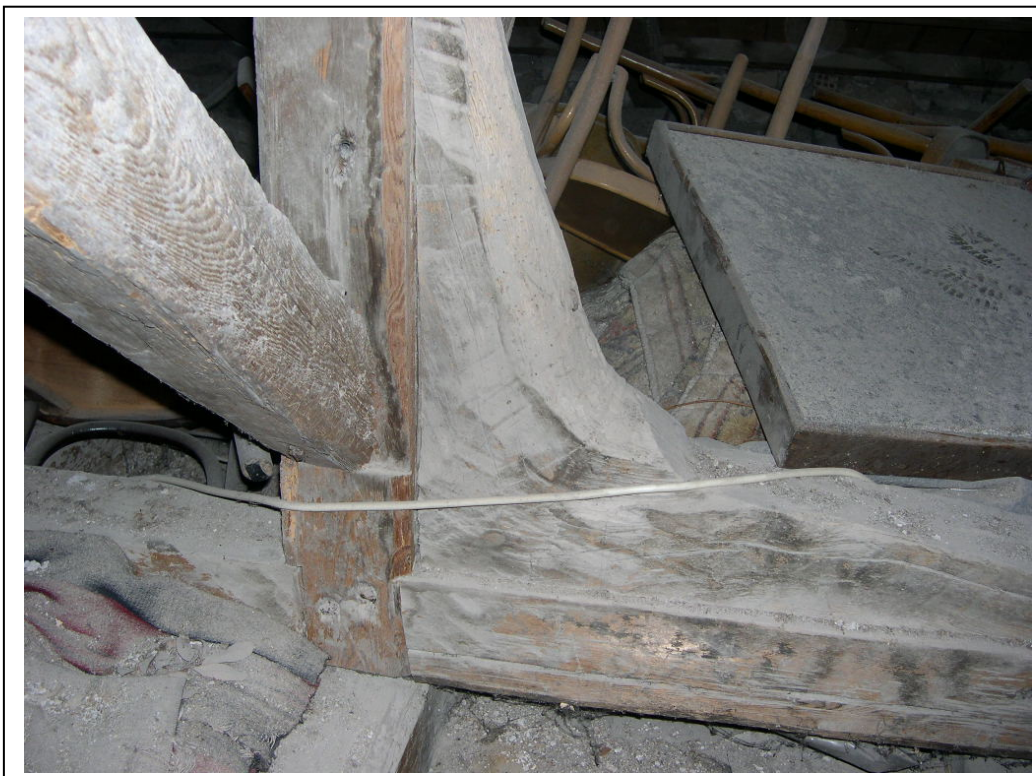
Φωτογραφία 45 : Ξύλινη γωνιακή ενίσχυση εγκάρσια στην ανάπτυξη του ζευκτού. Αποσπασματική και πρόχειρη ηλεκτρική καλωδίωση

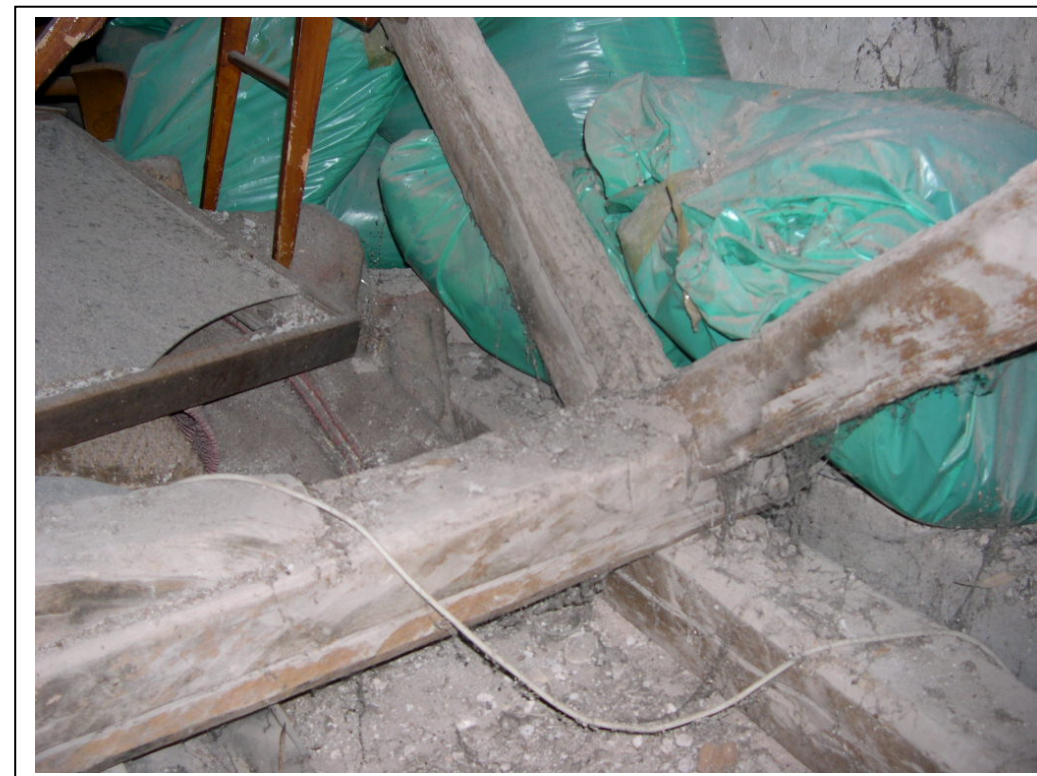
Φωτογραφία 47: Φθορές στα ξύλινα ζευκτά. Πρόχειρη ηλεκτρική καλωδίωση.

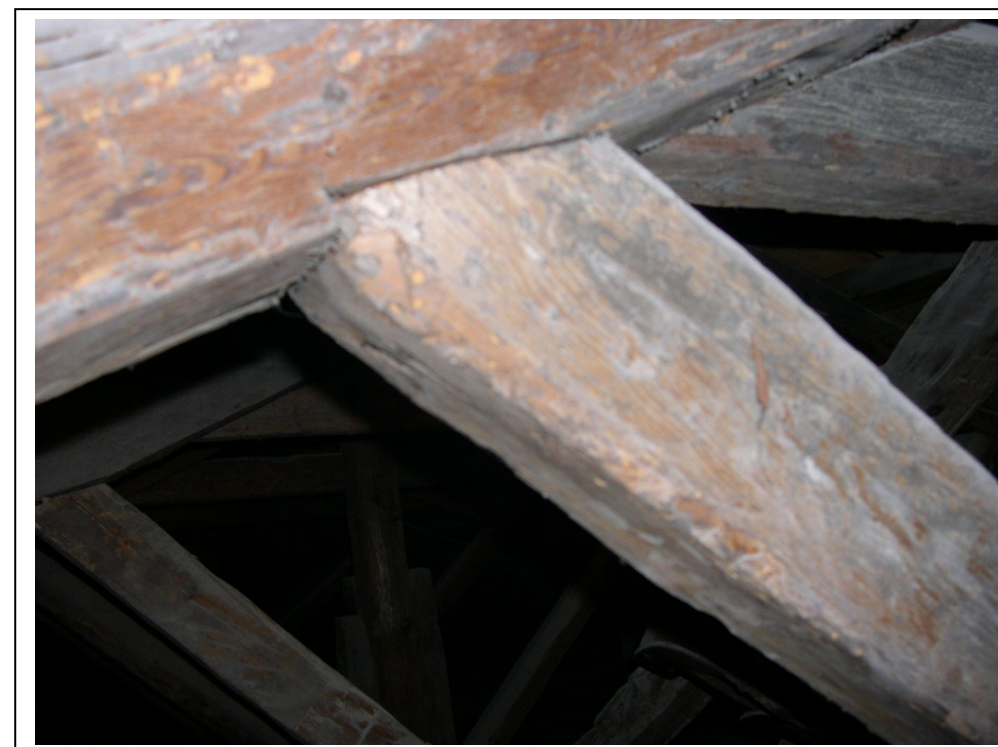
Φωτογραφία 48: Φθορές στα ξύλινα ζευκτά

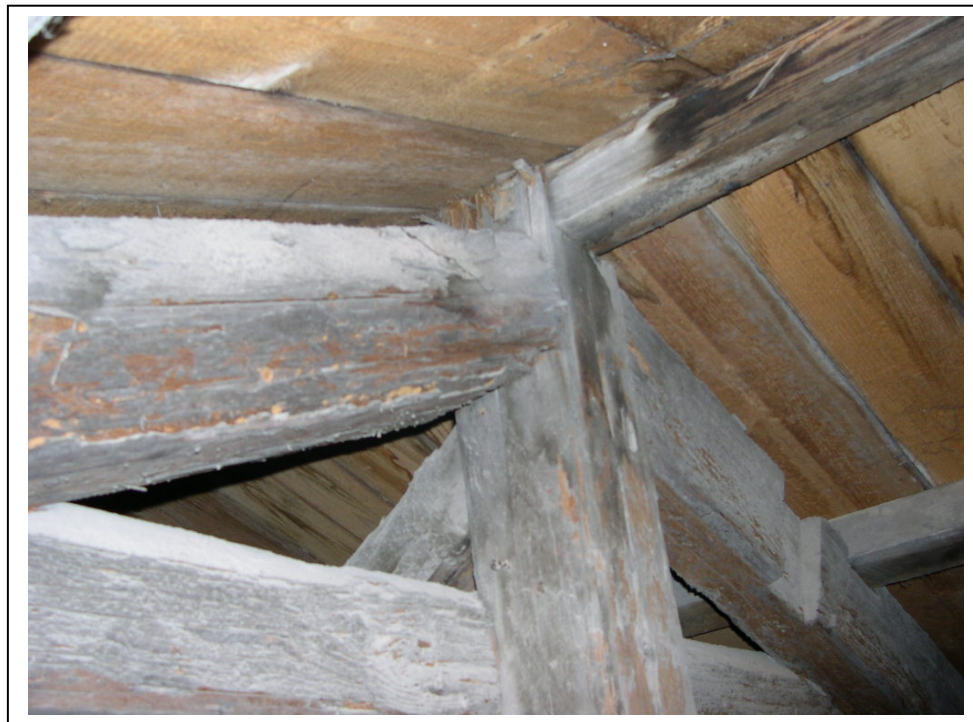
Φωτογραφία 49 : Φθορές στα ξύλινα ζευκτά

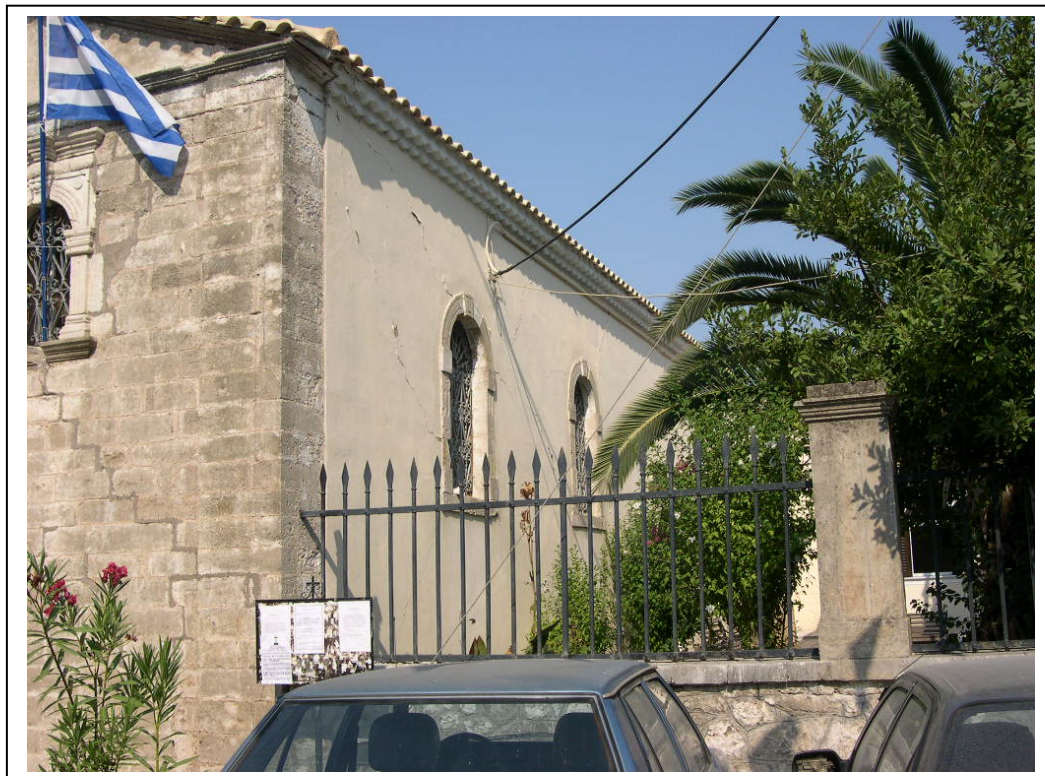
Φωτογραφία 72 : Νοτιοδυτική άποψη. Αντιαισθητική καλωδιακή σύνδεση
