ΑΤΕΙ ΠΑΤΡΩΝ  
ΣΧΟΛΗ ΤΕΧΝΟΛΟΓΙΚΩΝ ΕΦΑΡΜΟΓΩΝ  
ΤΜΗΜΑ ΑΝΑΚΑΙΝΙΣΗΣ ΚΑΙ ΑΠΟΚΑΤΑΣΤΑΣΗΣ ΚΤΗΡΙΩΝ

# ΠΤΥΧΙΑΚΗ ΕΡΓΑΣΙΑ

**ΑΠΟΚΑΤΑΣΤΑΣΗ ΚΑΙ ΕΠΑΝΑΧΡΗΣΗ ΠΑΛΑΙΟΥ ΠΑΓΟΠΟΙΣΕΙΟΥ  
ΣΤΗΝ ΕΡΜΟΥΠΟΛΗ ΤΗΣ ΣΥΡΟΥ**

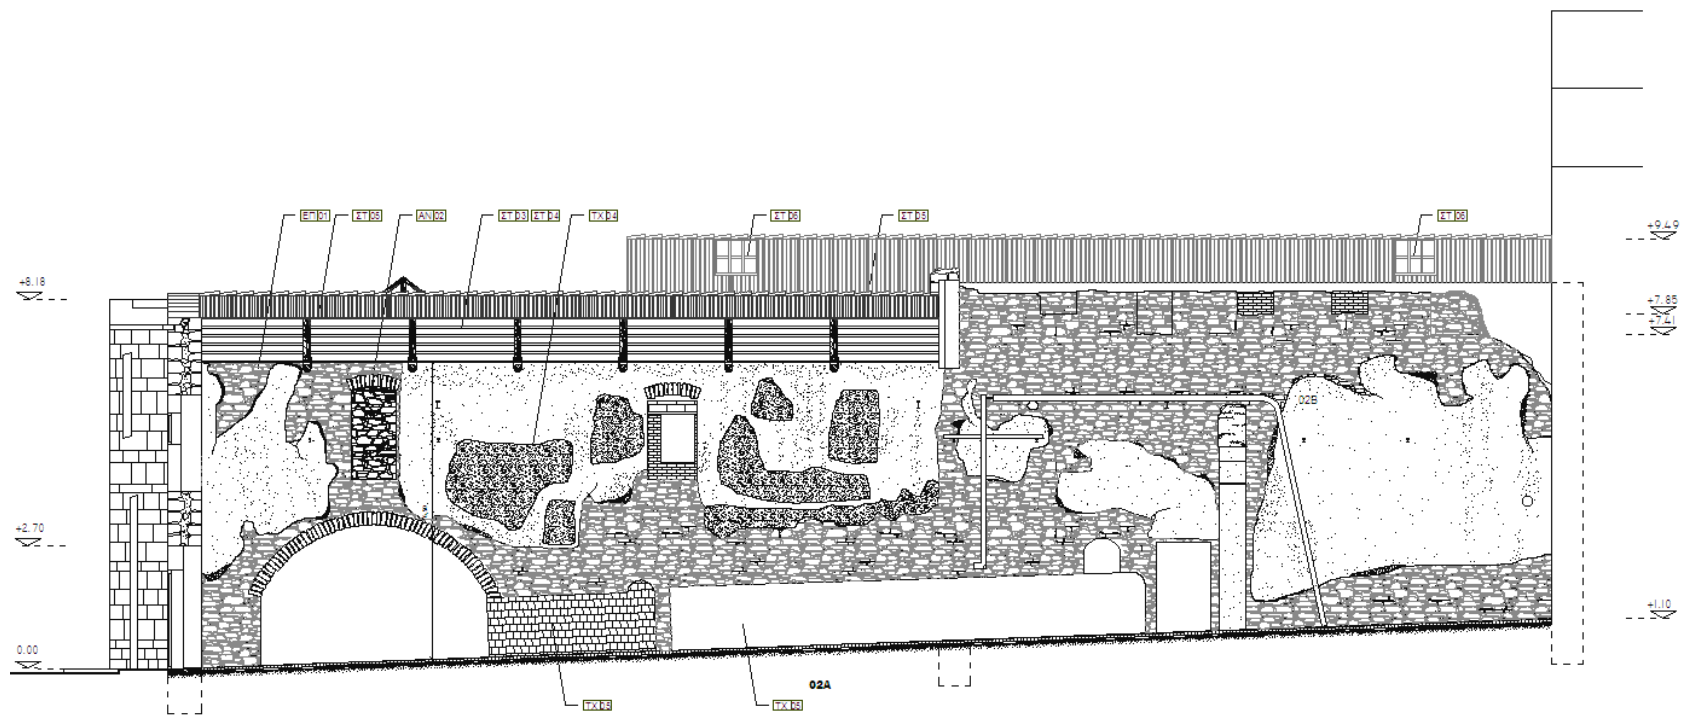
- ΤΟΙΧΟΠΟΙΗΣΕΙΣ**
- ET-14 Ανάπτυξη μικροοργανισμών
  - ET-15 Προσθήκη τοιχείου, σε εσοχή στην λιθοδομή, κατασκευασμένο από διατηρητός σπαστόλιθου και επικάλυψη σπασμένου σκυροδέματος
- ΕΠΙΚΡΙΣΜΑΤΑ**
- ET-16 Κατάρρευση επιχρίσματος
- ΣΤΕΓΕΣ**
- ET-17 Σάπισμα ξύλινων στοιχείων
  - ET-18 Οξείδωση μεταλλικών στοιχείων και συνδέσμων
  - ET-19 Οξείδωση λαμαρινών επικάλυψης κυματοειδούς μορφής
  - ET-20 Απώλεια τζαμλικού φεγγίτη
- ΑΝΟΙΓΜΑΤΑ**
- AN-02 Ταχισμένα με λιθοδομή

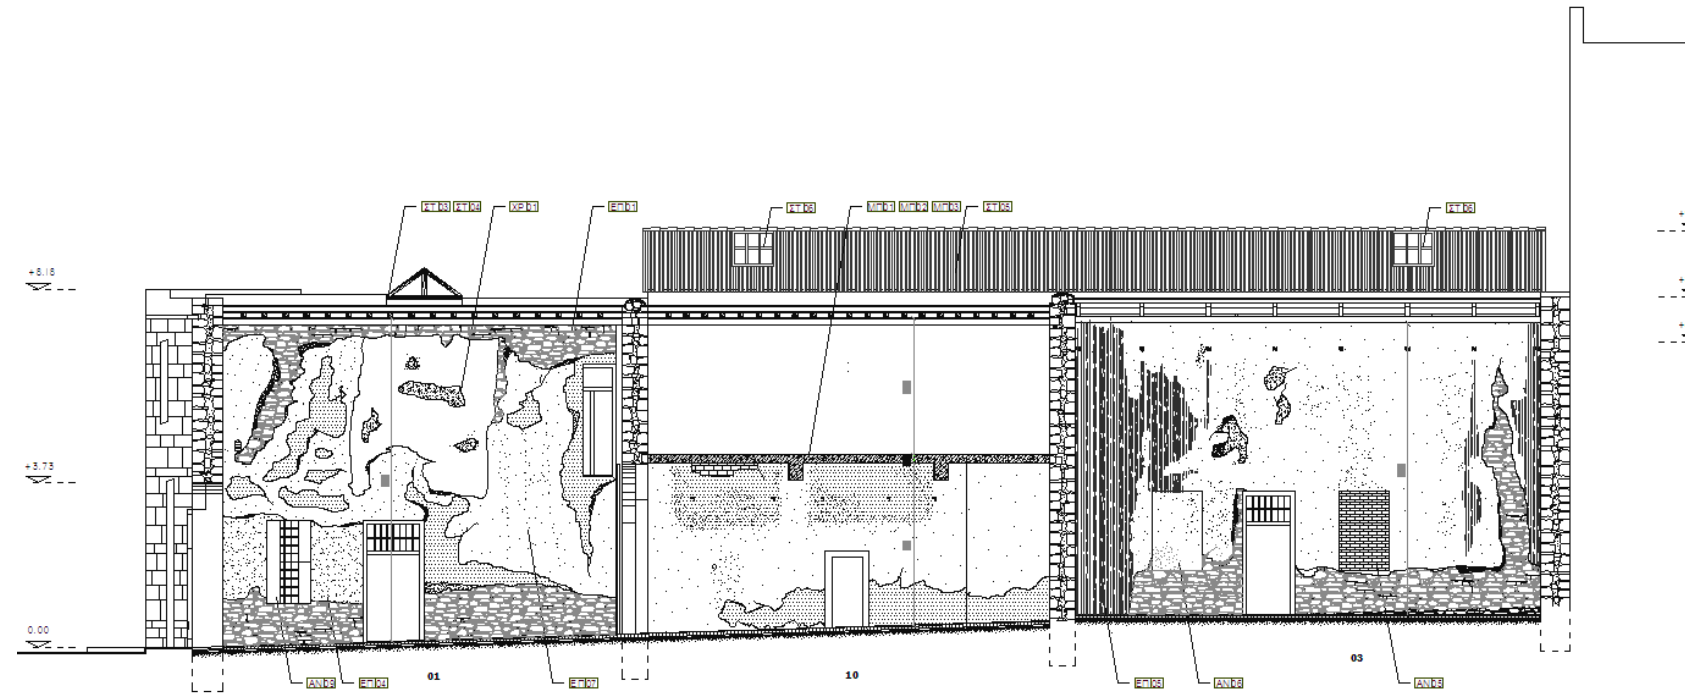
- ΕΠΙΧΡΙΣΜΑΤΑ**
- ΕΠ10 Κατάρρευση επιχρίματος
  - ΕΠ15 Αποσάθρωση επιχρίματος
  - ΕΠ20 Graffiti στο επιχρίμα
- ΣΤΕΓΕΣ**
- ΕΤ10 Ατύλεια τζαμλικού φεγγίτη
  - ΕΤ15 Οξείδωση λαμαρινών επικάλυψης κλιματιστικού μορφής
- ΑΝΟΙΓΜΑΤΑ**
- ΑΝ10 Ταχιωμένα με οπτοπλινθοδομή από συμπαγείς οπτοπλινθούς
  - ΑΝ15 Ταχιωμένα με επιχρισμένη οπτοπλινθοδομή από συμπαγείς οπτοπλινθούς
  - ΑΝ20 Φραγμένα με ξύλινες σανίδες
- ΧΡΩΜΑΤΙΣΜΟΙ**
- ΧΡ10 Αποφλοίωση χρώματος
- ΜΕΣΟΠΛΑΤΩΜΑΤΑ**
- ΜΠ10 Οξείδωση οπλισμού
  - ΜΠ15 Σάπια ξύλινων στοιχείων
  - ΜΠ20 Οξείδωση μεταλλικών στοιχείων και συνδέσμων
- ΚΟΥΦΩΜΑΤΑ**
- ΚΩ10 Ατύλεια ξύλινης κάσας
  - ΚΩ15 Ατύλεια ξύλινης θύρας
  - ΚΩ20 Ατύλεια ξύλινου πατζουριού
  - ΚΩ25 Σάπια ξύλινων στοιχείων
  - ΚΩ30 Οξείδωση μεταλλικής θύρας
  - ΚΩ35 Οξείδωση μεταλλικών στοιχείων και συνδέσμων
  - ΚΩ40 Οξείδωση μεταλλικών κυκλιωμάτων

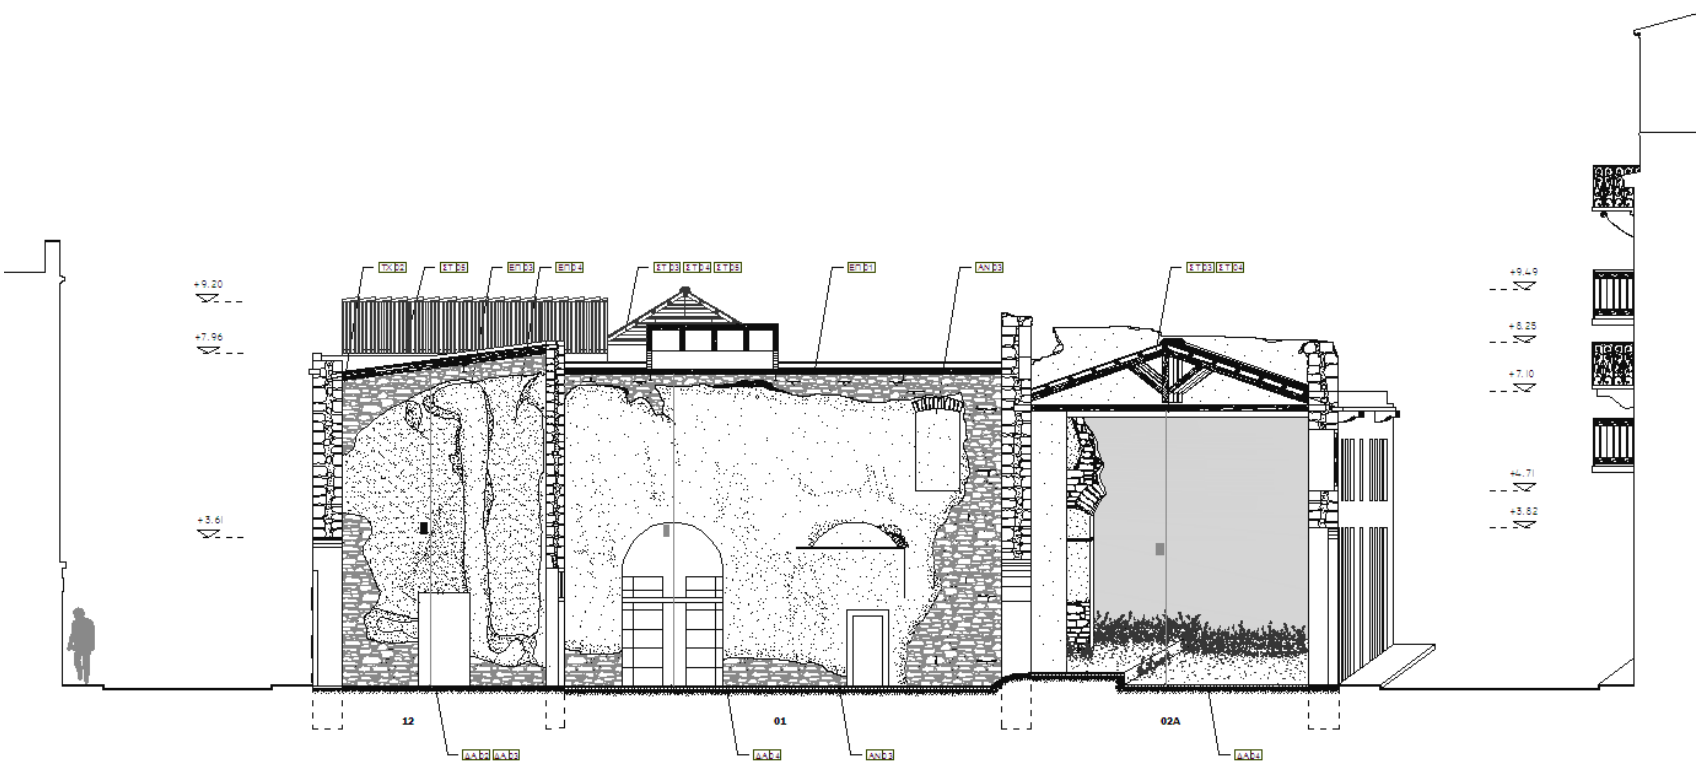
- ΤΟΙΧΟΠΟΙΗΣ**
- ΕΠ.32 Αποδιοργάνωση τοιχοποιίας
- ΕΠΙΧΡΙΣΜΑΤΑ**
- ΕΠ.33 Κατάρρευση επιχρίσματος
- ΕΠ.34 Αποκόλληση επιχρίσματος
- ΕΠ.35 Αποσάθρωση επιχρίσματος
- ΣΤΕΓΕΣ**
- ΕΠ.36 Σάπιασμα ξύλινων στοιχείων
- ΕΠ.37 Οξείδωση μεταλλικών στοιχείων και συνδέσμων
- ΕΠ.38 Οξείδωση λαμαρινών επικάλυψης κυματοειδούς μορφής
- ΑΝΟΙΓΜΑΤΑ**
- ΕΠ.39 Τοιχιμένα με επιχρισμένη λιθοδομή
- ΚΟΥΦΩΜΑΤΑ**
- ΕΠ.40 Αποκόλληση ξύλινης κάσας
- ΕΠ.41 Σάπιασμα ξύλινων στοιχείων
- ΕΠ.42 Οξείδωση μεταλλικής θύρας
- ΕΠ.43 Οξείδωση μεταλλικών στοιχείων και συνδέσμων

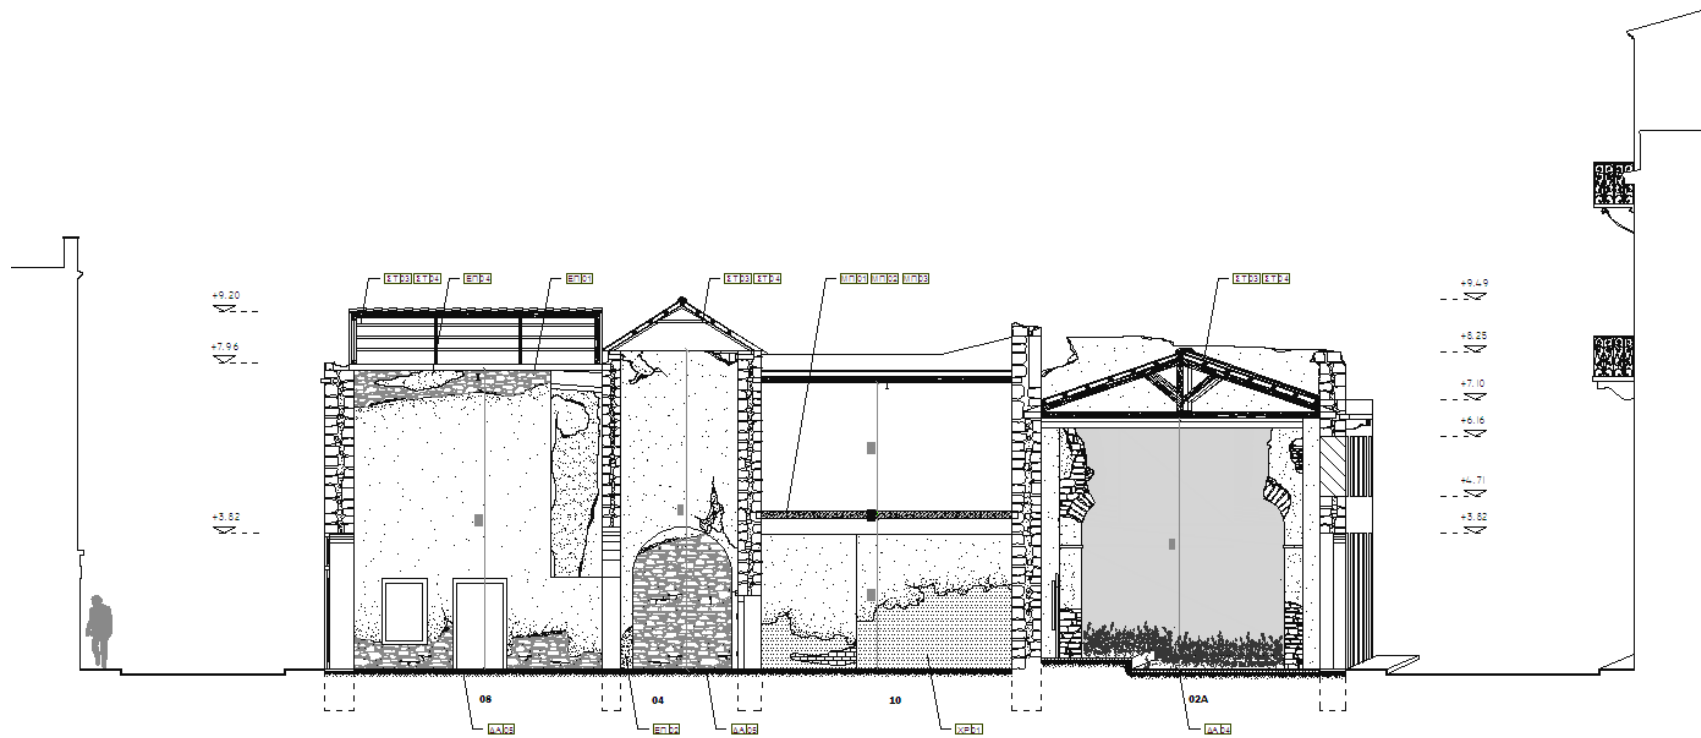
- ΕΠΙΧΡΙΣΜΑΤΑ**
- ΕΠ.01 Καθάρρευση επιχρίσματος
  - ΕΠ.02 Καθάρρευση πρώτης στρώσης επιχρίσματος
  - ΕΠ.03 Αποσάθρωση επιχρίσματος
- ΣΤΕΓΕΣ**
- ΣΤ.01 Σάπιασμα ξύλινων στοιχείων
  - ΣΤ.02 Οξείδωση μεταλλικών στοιχείων και συνδέσμων
- ΧΡΩΜΑΤΙΣΜΟΙ**
- ΧΡ.01 Αποφλοίωση χρώματος
- ΜΕΣΟΠΛΑΤΩΜΑΤΑ**
- ΜΠ.01 Οξείδωση οπλισμού
  - ΜΠ.02 Σάπιασμα ξύλινων στοιχείων
  - ΜΠ.03 Οξείδωση μεταλλικών στοιχείων και συνδέσμων
- ΚΟΥΦΩΜΑΤΑ**
- ΚΟ.01 Καθάρρευση τμήματος κάσας
  - ΚΟ.02 Απώλεια ξύλινης θύρας
  - ΚΟ.03 Απώλεια ξύλινου πατζουριού
  - ΚΟ.04 Σάπιασμα ξύλινων στοιχείων

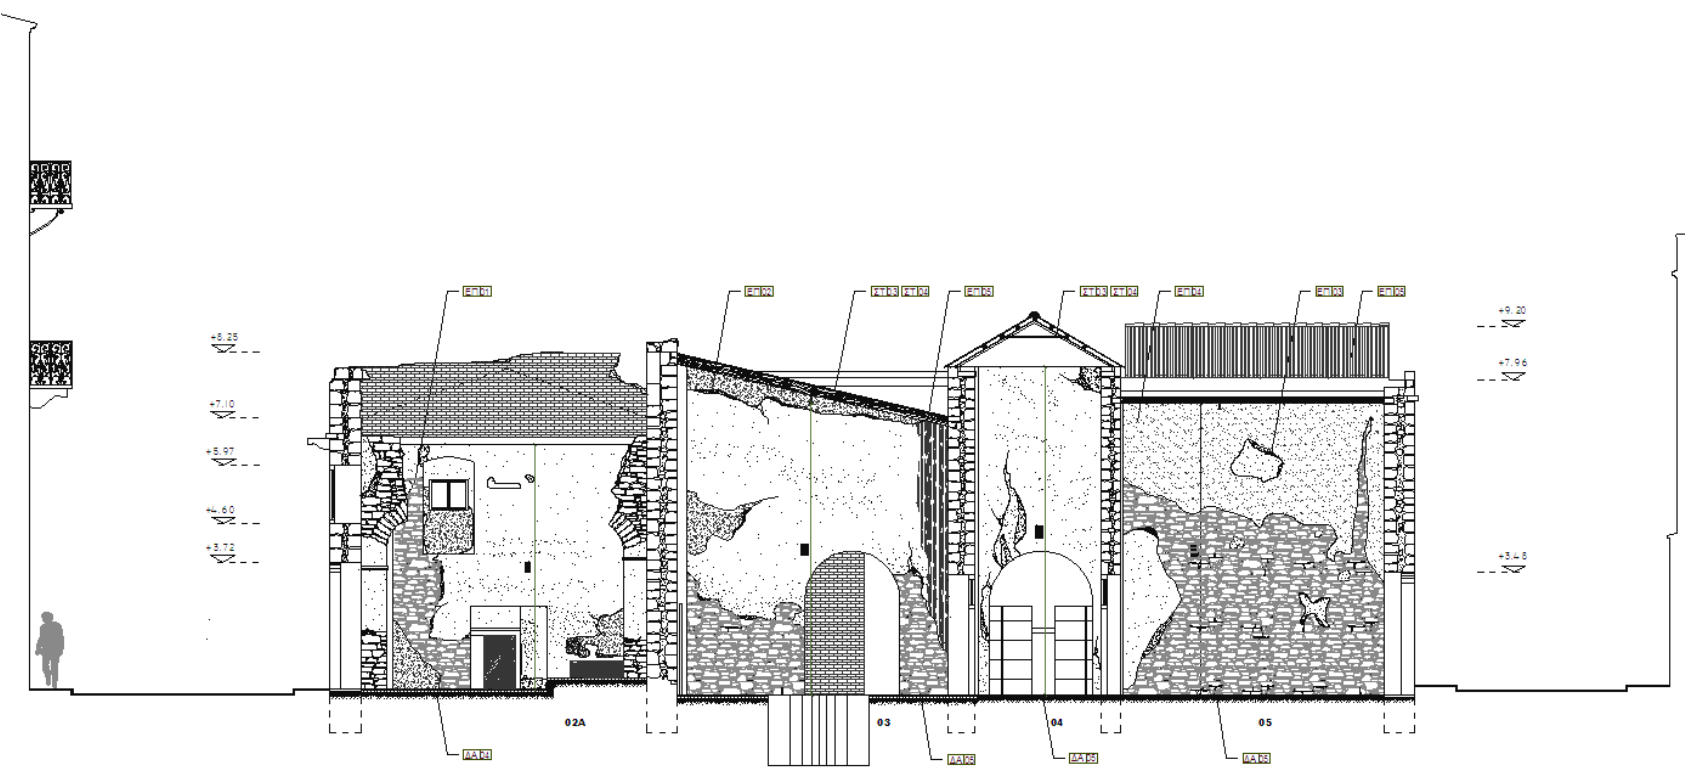
- ΕΠΙΧΡΗΣΜΑΤΑ**
- E-01 Καθάρρευση επιχρίσματος
  - E-02 Καθάρρευση πρώτης στρώσης επιχρίσματος
  - E-03 Αποκόλληση επιχρίσματος
  - E-04 Αποσάθρωση επιχρίσματος
  - E-05 Μόρσιμα λόγω της ανοδικής και καθοδικής υγρασίας
- ΣΤΕΓΕΣ**
- S-01 Στέγασμα ξύλινων στοιχείων και συνδέσμων
  - S-02 Οξείδωση μεταλλικών στοιχείων και συνδέσμων
  - S-03 Οξείδωση λαμαρινών επικάλυψης κυματοειδούς μορφής
- ΚΟΥΦΩΜΑΤΑ**
- K-01 Στέγασμα ξύλινων στοιχείων
  - K-02 Οξείδωση μεταλλικής θύρας και συνδέσμων
  - K-03 Οξείδωση μεταλλικών στοιχείων και συνδέσμων
  - K-04 Οξείδωση μεταλλικών καγκλιδιωμάτων
  - K-05 Απώλεια τζαμιλιού

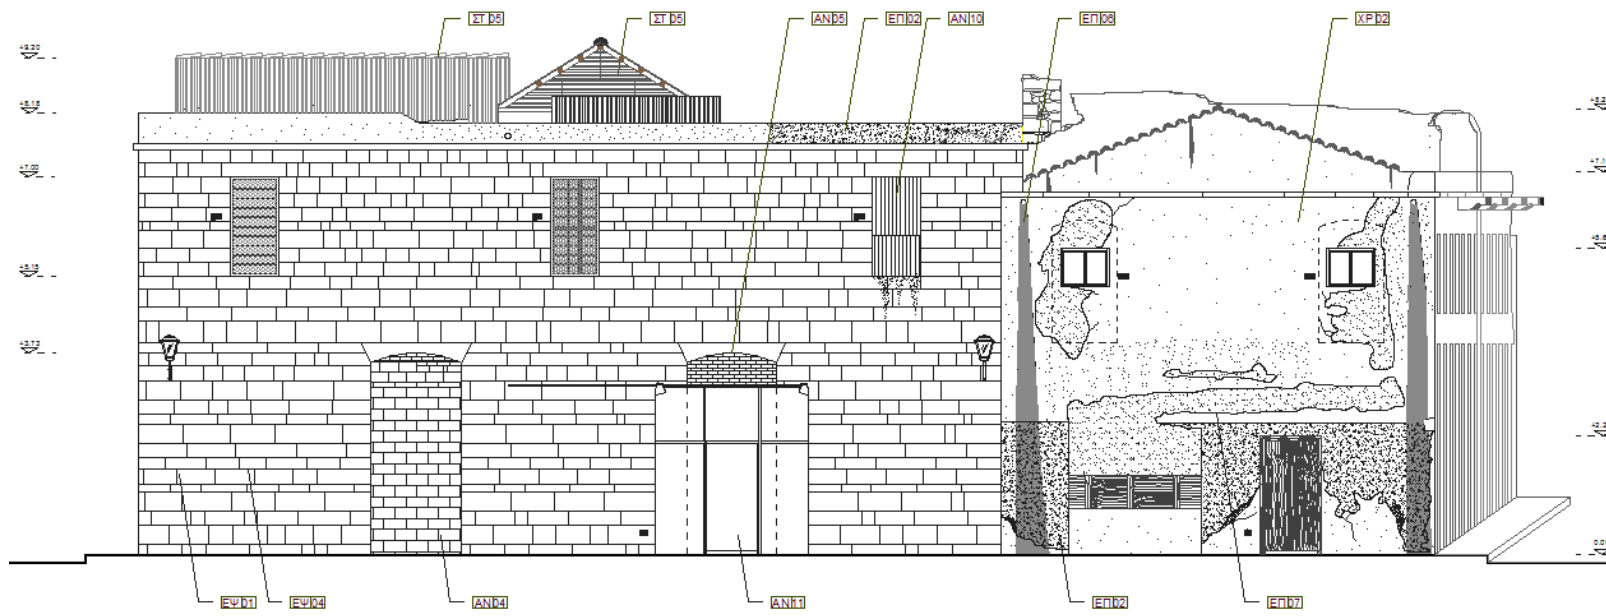
<b>ΕΠΙΧΡΩΜΑΤΑ</b>	
EP D1	Κατάρρηση πρώτης στρώσης επιχρώματος
EP D2	Σημάδα οξείδωσης που εμφανίζεται στο επίχρωμα μετασφραγισμένο μέσω της καθοδικής υγρασίας
EP D3	Στοκάρωμα επιφάνειας
<b>ΣΤΕΓΕΣ</b>	
ET D5	Οξείδωση λαμαρινών επικάλυψης κυματοειδούς μορφής
<b>ΑΝΟΙΓΜΑΤΑ</b>	
AN D1	Ταχυσίμια με τσιμεντόλιθους
AN D2	Ταχυσίμια με σιμπελίθοδαρη από σιμπελίθους
AN D3	Φραγμένα με κυματοειδή λαμαρίνα
AN D4	Φραγμένα με μεταλλικά φύλλα
<b>ΧΡΩΜΑΤΙΣΜΟΙ</b>	
EP D5	Ξεπλυμα χρώματος
<b>ΕΠΕΝΔΥΣΕΙΣ</b>	
EP D6	Κατάρρηση τμήματος μαρμάρου επικάλυψης
EP D7	Graffiti στο μάρμαρο
<b>ΚΟΥΦΩΜΑΤΑ</b>	
EV D1	Απόλυτα ξύλινη κάσα
EV D2	Απόλυτα ξύλινη θύρα
EV D3	Απόλυτα ξύλινου πορτοφύριου
EV D4	Σετάρια ξύλινου στοιχείου
EV D5	Οξείδωση μεταλλικής θύρας
EV D6	Οξείδωση μεταλλικών στοιχείων και συνδέσεων
EV D7	Οξείδωση μεταλλικών κλιμακωμάτων
EV D8	Απόλυτα τζαμικιού

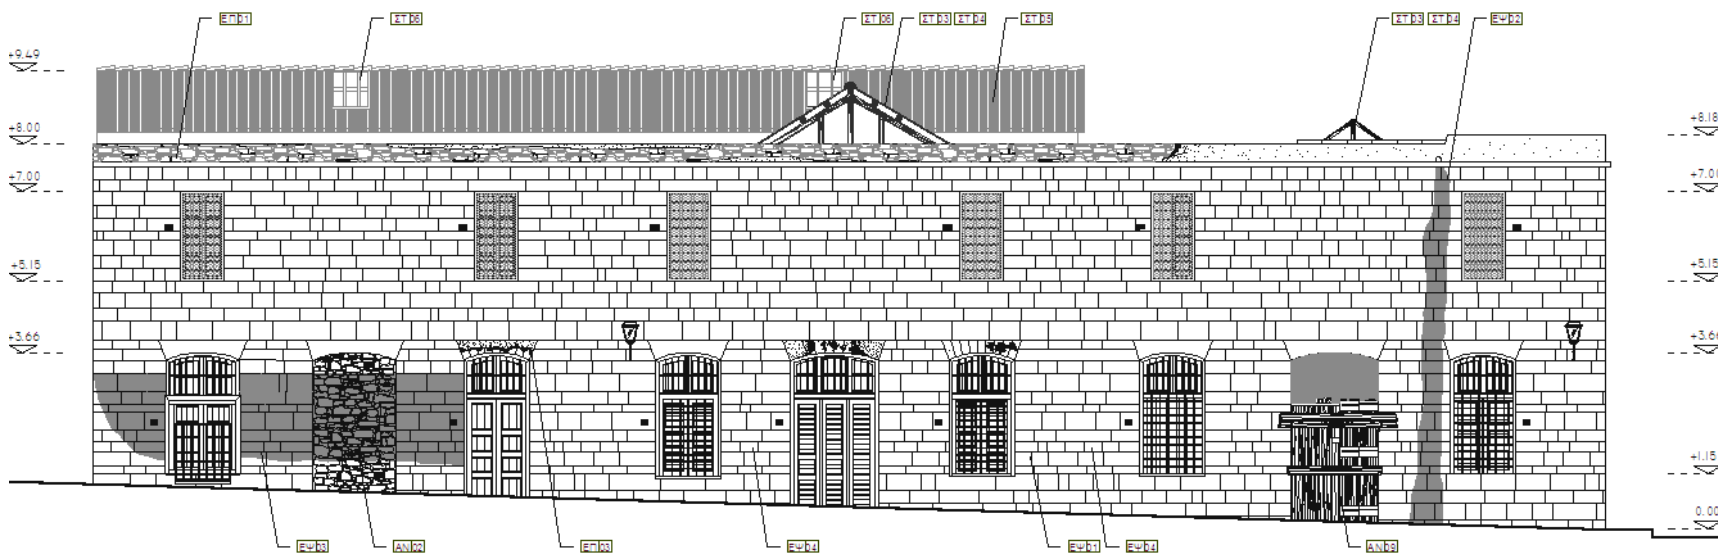
ET 01 Κατάρρευση επιχρίσματος  
 ET 02 Αποκόλληση επιχρίσματος
