ΤΕΙ ΠΑΤΡΩΝ

ΠΤΥΧΙΑΚΗ ΕΡΓΑΣΙΑ

**ΑΝΑΚΑΙΝΙΣΗ & ΑΠΟΚΑΤΑΣΤΑΣΗ ΒΙΟΜΗΧΑΝΙΚΟΥ
ΚΤΙΡΙΟΥ ΣΤΟΝ ΠΕΙΡΑΙΑ & ΜΕΤΑΤΡΟΠΗ ΣΕ ΜΟΥΣΕΙΟ
ΒΙΟΜΗΧΑΝΙΚΗΣ ΚΛΗΡΟΝΟΜΙΑΣ**

ΠΑΤΡΑ 2012

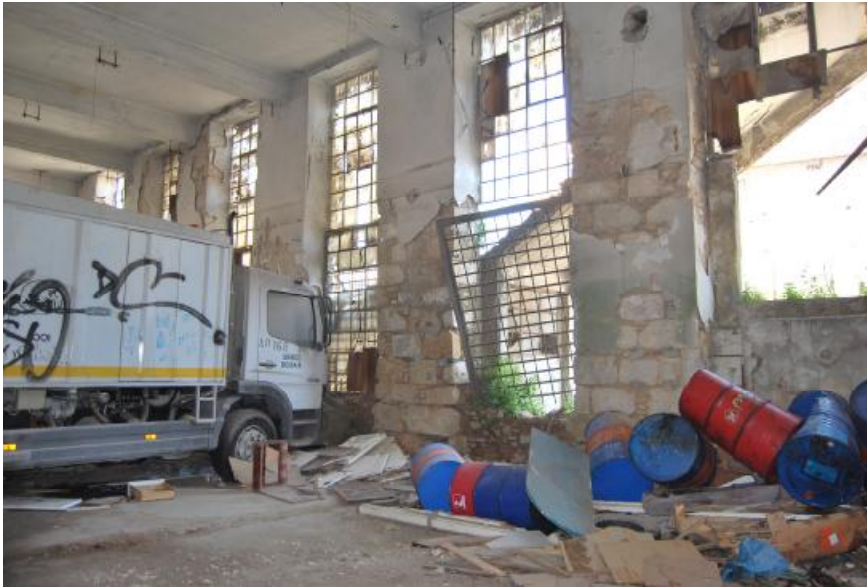
Στον βιοτεχνικό χώρο 008 στον βόρειο τοίχο είναι εμφανής η αποκόλληση μεγάλων επιφανειών του επιχρίσματος, υπάρχει επίσης αποσάρθρωση του κονιάματος του αρμού και σε λίγα σημεία απλή ρηγμάτωση στην τοιχοποιία (βλ. εικόνα 10).

Εικ. 13: Βιοτεχνικός χώρος, βόρεια τοιχοποιία.

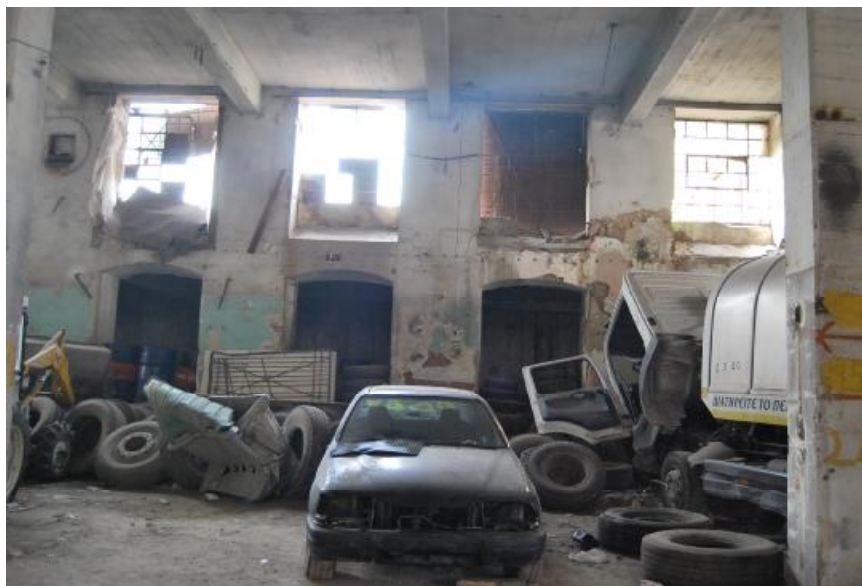
Στον νότιο τοίχο έχουμε τις ίδιες ακριβώς βλάβες αλλά σε μικρότερες επιφάνειες (βλ. εικόνα 11). Ενώ αντίθετα ο ανατολικός και δυτικός τοίχος έχουν τις μικρότερες βλάβες και αυτές είναι τριχοειδείς ρωγμές και απλή ρηγμάτωση στην τοιχοποιία. Κι εδώ υπάρχει εισροή νερού από την οροφή αφήνοντας ίχνη υγρασίας, κηλίδες και αποφλοιώση του επιχρίσματος.

Εικ. 14: Βιοτεχνικός χώρος, νότια τοιχοποιία.

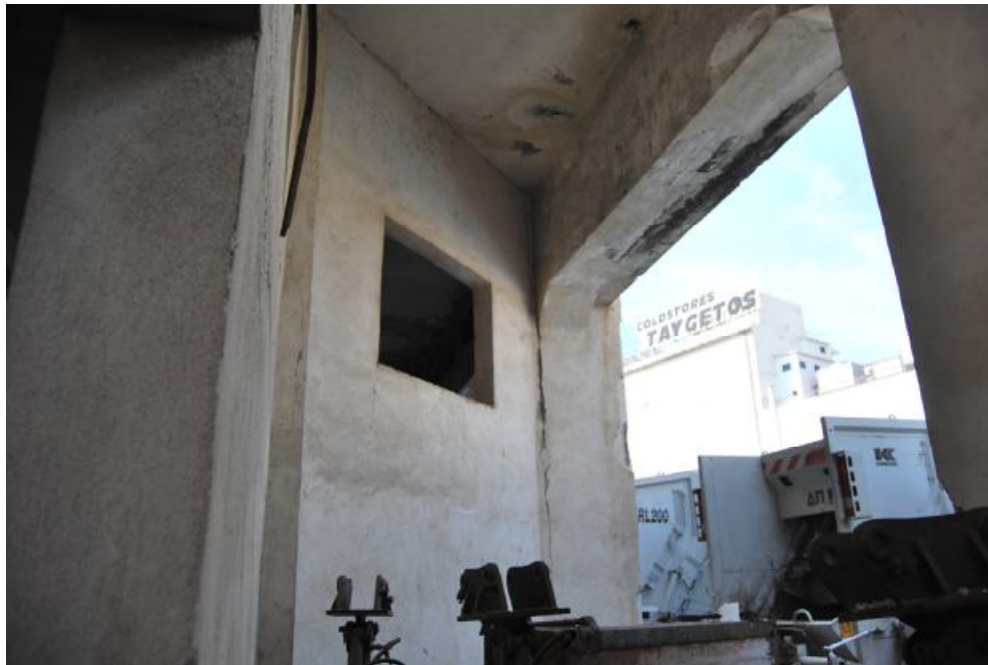
Τελειώνοντας με το ισόγειο, στον χώρο 009 παρατηρείται κατακόρυφη ρωγμή, λόγω κακής σύνδεσης της τοιχοποιίας με τους γωνιόλιθους (βλ. εικόνα 12). Κι εδώ υπάρχουν κηλίδες στα άνω τμήματα της τοιχοποιίας και στην οροφή λόγω υγρασίας.

Εικ. 15: Χώρος 009. Κατακόρυφη ρωγμή λόγω κακής σύνδεσης της τοιχοποιίας με τους γωνιόλιθους.

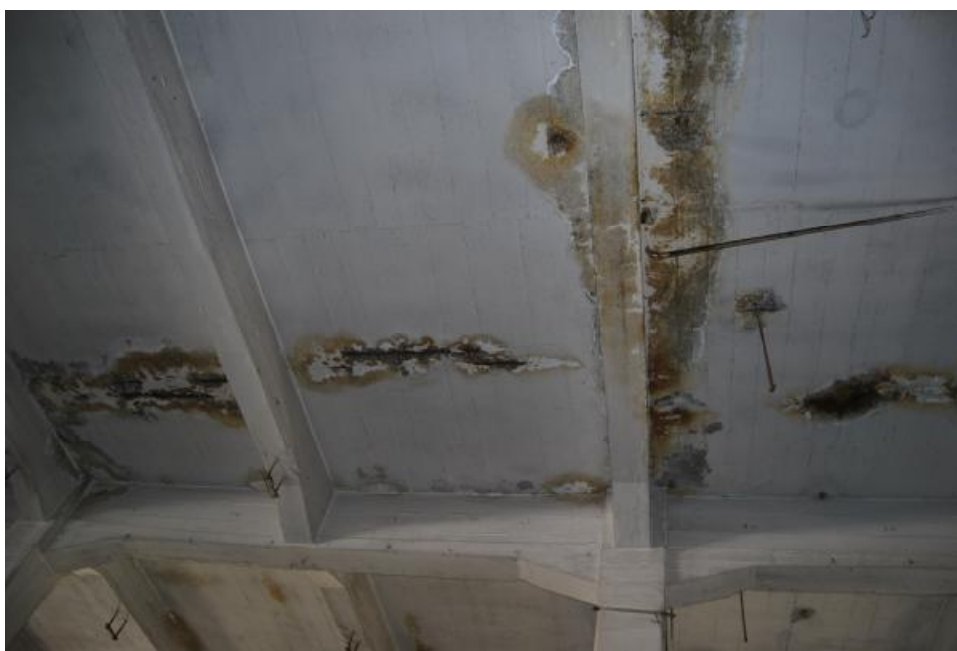
Εικ. 16: Κηλίδες από υγρασία στην οροφή του ισογείου.

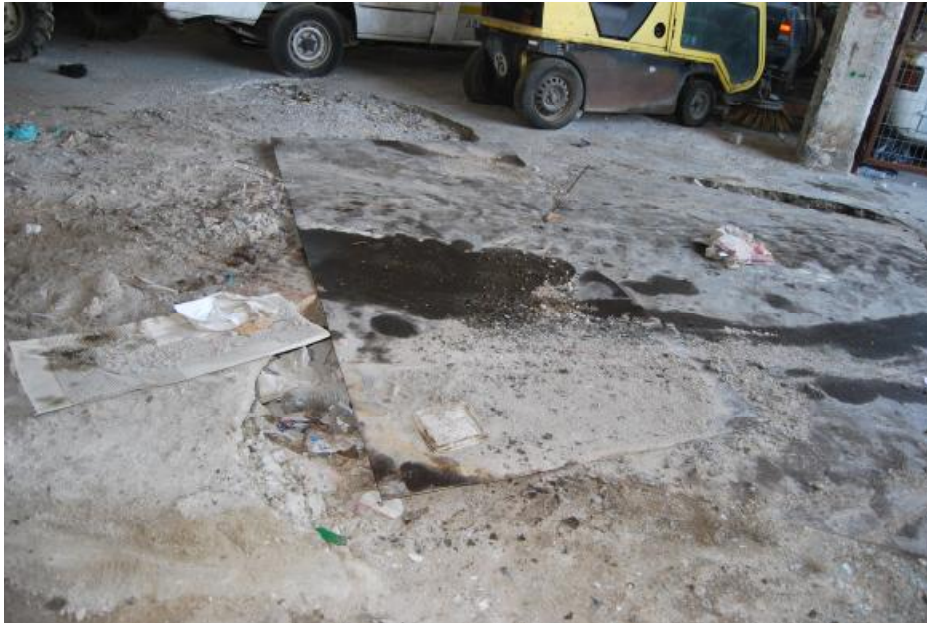
Περιγραφή Οριζόντιου Φέροντος Οργανισμού: Ο οριζόντιος φέρων οργανισμός είναι σε πολύ κακή κατάσταση. Στον βιοτεχνικό χώρο του ισογείου, η πλάκα οπλισμένου σκυροδέματος έχει καθιζάνει σε αρκετά σημεία δημιουργώντας τεράστιες οπές μεταξύ του ισογείου και του υπογείου. Αυτό παρατηρείται σε τέσσερα σημεία και η μεγαλύτερη από αυτές φτάνει και τα 6 μέτρα. Έχουν καλυφθεί με μεταλλικές σανίδες για αποφυγή ατυχημάτων (βλ. εικόνα 14).

Εικ. 17: Οπές στη πλάκα του ισογείου

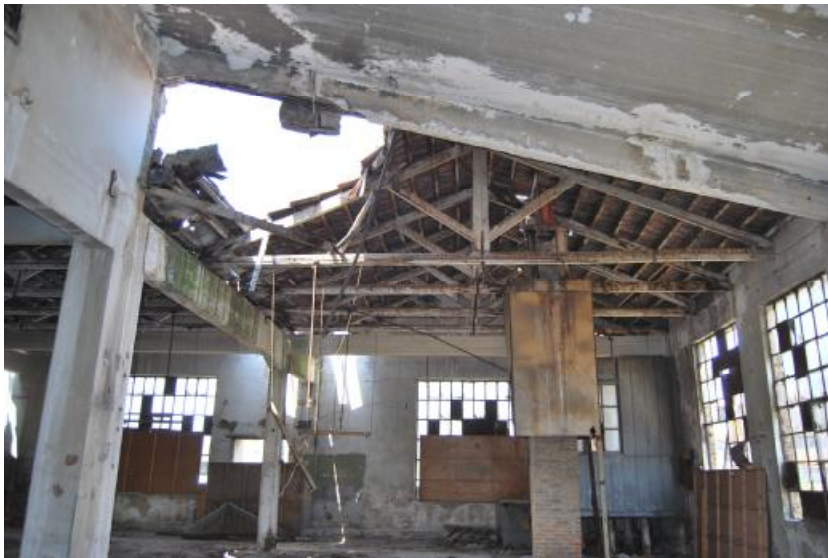
Περιγραφή Στέγης: Κι εδώ παρατηρούνται οπές στον οπλισμό με αποτέλεσμα η υγρασία να είναι πολύ έντονη καθώς επίσης και η εμφάνιση μικροοργανισμών. Η ξύλινη στέγη παρουσιάζει επίσης πολλές βλάβες, σε αρκετά σημεία έχει καταρρεύσει (βλ. εικόνα 15).

Εικ. 18: Κατάρρευση ξύλινης στέγης.

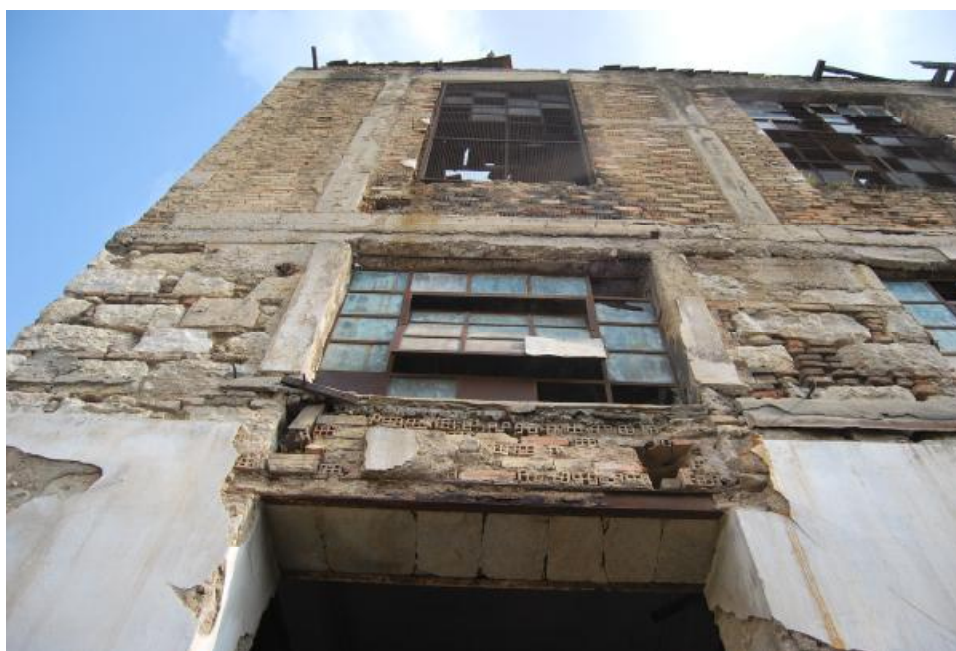
Περιγραφή Ανοιγμάτων - Κουφωμάτων: Τα ανοίγματα σε όλο το κτίριο είναι σε πολύ άσχημη κατάσταση. Σε αυτά παρατηρείται αποκόλληση του επιχρίσματος στο πρέκι τους καθώς και απλή ρηγμάτωση πάνω από αυτό. Σε διάφορα ανοίγματα έχουν γίνει μεταγενέστερες επεμβάσεις ενώ παρουσιάζουν επίσης, μεγάλη διάβρωση των μεταλλικών και γυάλινων στοιχείων. Πολλοί υαλοπίνακες έχουν σπάσει (βλ. εικόνα 16).

Εικ. 19: Ανοίγματα στη νότια πλευρά.

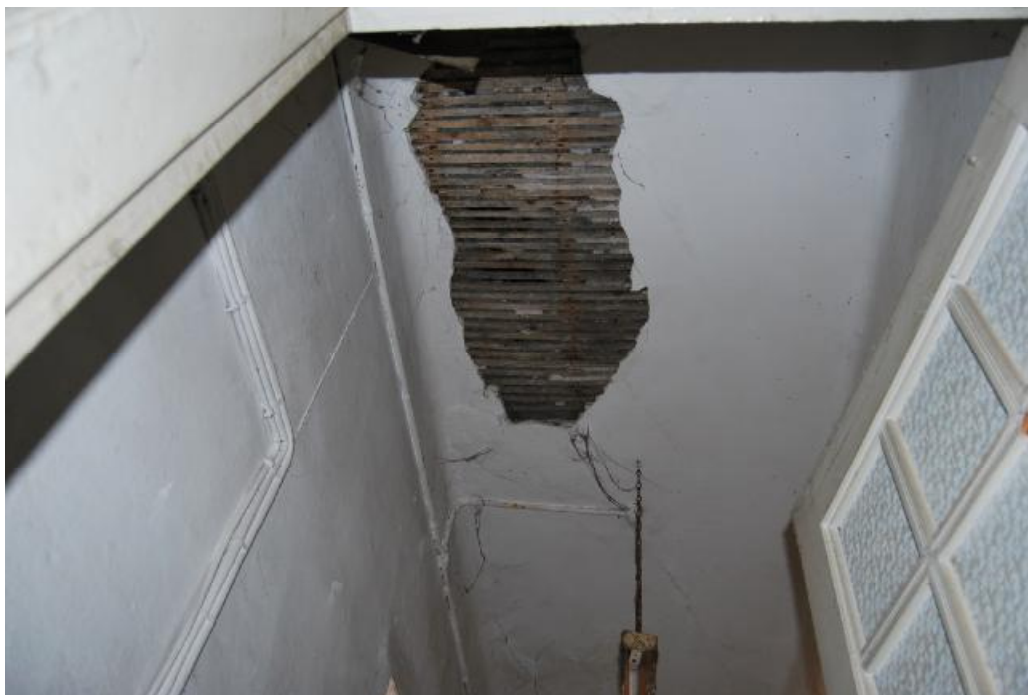
Περιγραφή Οροφής: Η οροφή του ισογείου είναι η πλάκα του ορόφου, από οπλισμένο σκυρόδεμα, πάχους 0.15μ. Δεν παρουσιάζει καθόλου βλάβες για τους λόγους που προαναφέραμε. Στον όροφο, η οροφή εμφανίζει αρκετές βλάβες, δεν είναι όμως υψίστης σημασίας. Οι βλάβες αυτές είναι κατά κύριο λόγο τριχοειδείς ρωγμές και αποφλοίωση του σοβά. Στους χώρους 021 και 022 παρατηρούνται μεγάλες κηλίδες λόγω υγρασίας. Πιθανότατα να υπάρχει διαρροή νερού στο σημείο αυτό της στέγης, ίσως κάποια κακοτεχνία ή αστοχία που δεν φαίνεται εξωτερικά. Επιπλέον, στους χώρους 028 και 031 παρατηρείται τμηματική κατάρρευση της ψευδοροφής (βλ. εικόνα 17) . Τέλος, στην είσοδο, χώρος 032 καταγράφεται απλή ρηγμάτωση στο σημείο σύνδεσης της οροφής με τον περιμετρικό τοίχο. Παρόμοια ρηγμάτωση διαγράφεται και στο σημείο σύνδεσης της ανατολικής τοιχοποιίας με την οροφή στον χώρο 025.

Εικ. 20: Τμηματική κατάρρευση οροφής

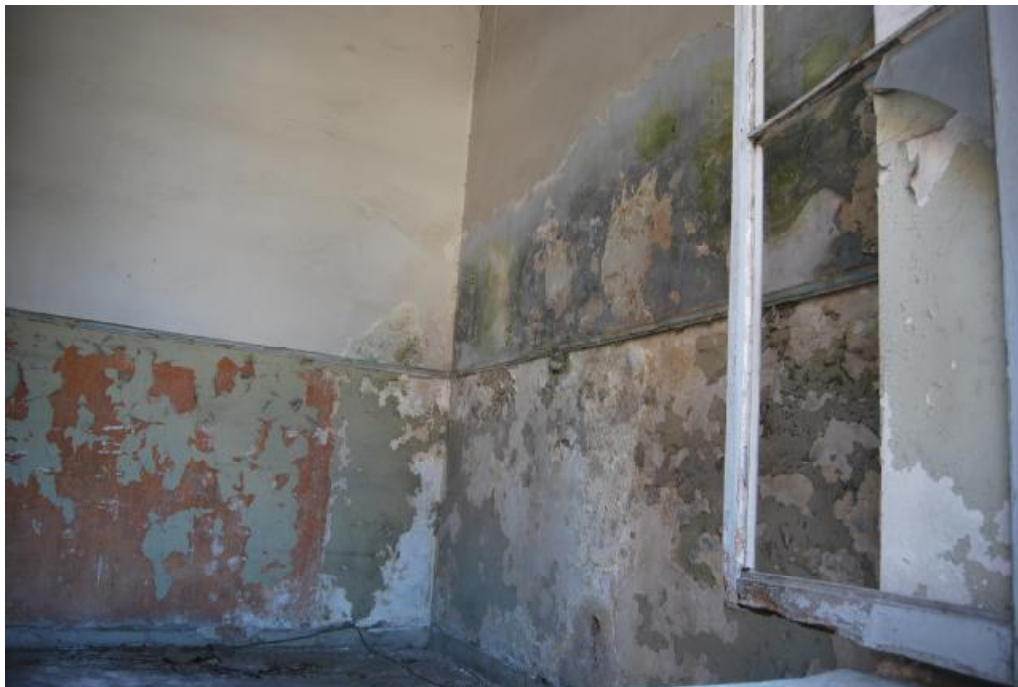
Εικ. 22: Αποφλοίωση χρώματος

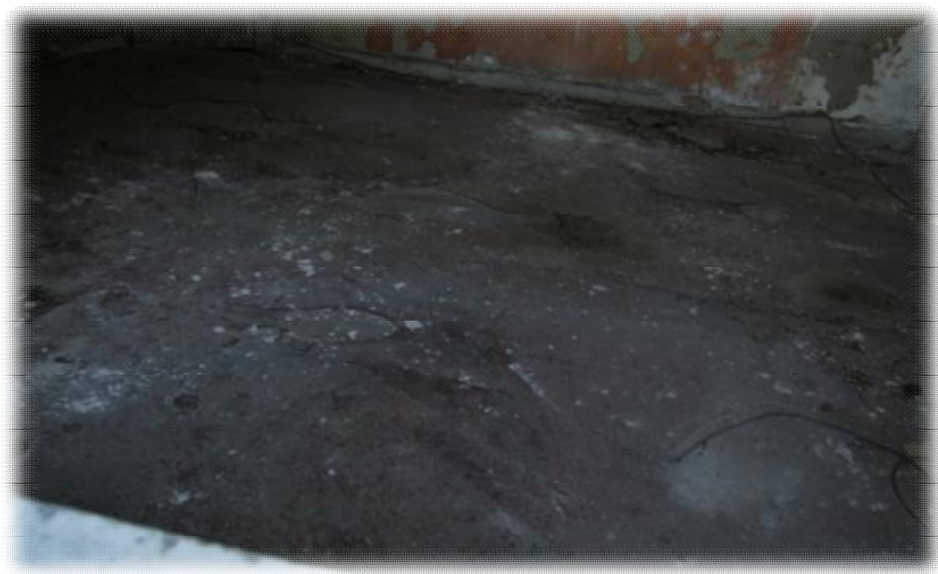
Εικ. 23: Βλάβες στο μωσαϊκό δάπεδο.
