ΤΕΧΝΟΛΟΓΙΚΟ ΙΔΡΥΜΑ ΠΑΤΡΩΝ
ΣΧΟΛΗ ΤΕΧΝΟΛΟΓΙΚΩΝ ΕΦΑΡΜΟΓΩΝ
ΤΜΗΜΑ ΑΝΑΚΑΙΝΙΣΗΣ ΚΑΙ ΑΠΟΚΑΤΑΣΤΑΣΗΣ ΚΤΗΡΙΩΝ
ΠΤΥΧΙΑΚΗ ΕΡΓΑΣΙΑ
ΠΑΡΑΔΟΣΙΑΚΟΣ ΞΕΝΩΝΑΣ
«ΑΡΧΟΝΤΙΚΟ ΚΟΥΡΤΖΗ»

ΟΝΟΜ/ΜΟ ΣΠΟΥΔΑΣΤΗ: ΑΙΚΑΤΕΡΙΝΗ ΕΥΑΓΓΕΛΙΝΟΥ

ΕΠΟΠΤΕΥΩΝ ΚΑΘΗΓΗΤΗΣ: ΣΟΦΙΑ ΚΑΡΒΕΛΗ

7/6/2012

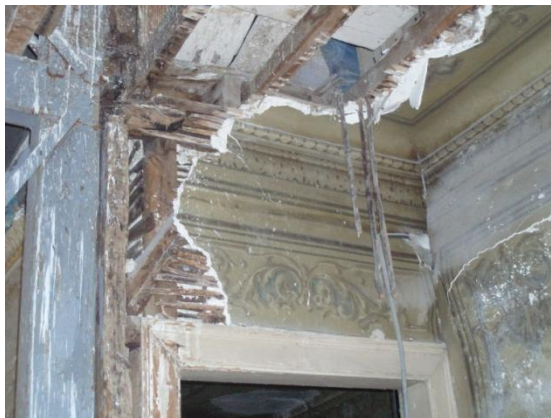
Εικόνα 13: Διάβρωση τοιχοποιίας

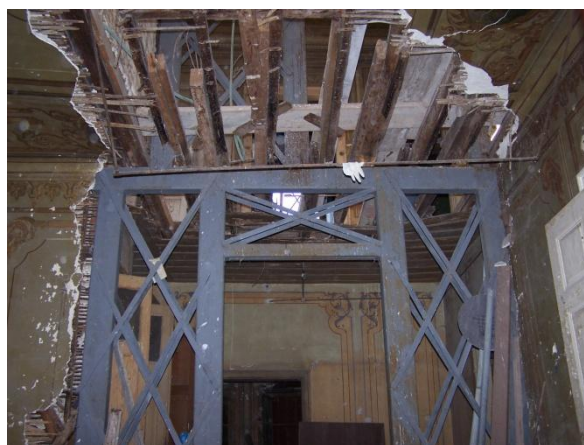
Γενικά, μετά τη κατάρρευση της στέγης και την εισχώρηση των όμβριων υδάτων στο εσωτερικό, διαβρώθηκαν τα ξύλα των πατωμάτων και κατέρρευσε το κεντρικό τους τμήμα. Με αυτή τη κατάρρευση, όμως, οι εσωτερικοί τοίχοι καταπονήθηκαν αρκετά. Εκτός από τις ζημιές που αναφέρθηκαν παραπάνω διατηρήθηκε μια μικρή κλίση προς το εσωτερικό. Έτσι, ταποθετήθηκε μία σιδεροκατασκευή για να στηρίξει τα πατώματα και τους εσωτερικούς τοίχους (εικ.21).

Εικόνα 21: Σιδεροκατασκευή στήριξης

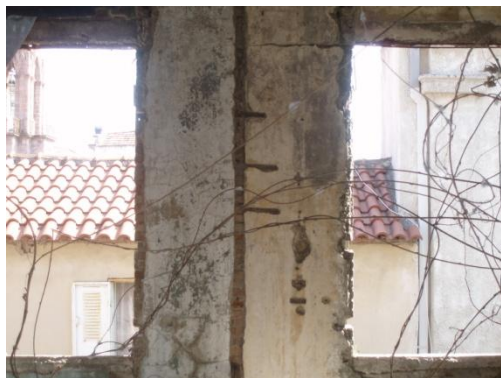
Εικόνα 32:Κατάρρευση-αλλοίωση επιχρίσματος

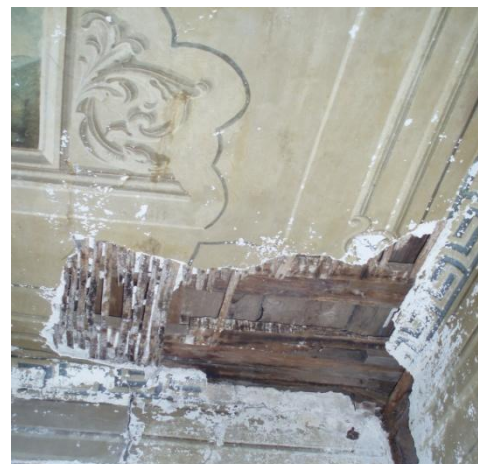
Εικόνα 45: Διάβρωση-αποδιοργάνωση οροφής

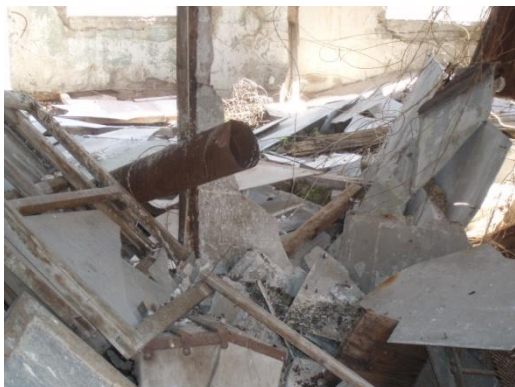
Στο κτήριο Β η κατάσταση των πατωμάτων, στο ισόγειο και στον όροφο α, δεν είναι εμφανή, διότι έχουν καλυφθεί με μπάζα, σοβάδες και διάφορα άλλα αντικείμενα (εικ.46). Τα μόνα στοιχεία που υπάρχουν είναι κοντά στις εισόδους. Στο **ισόγειο** το δάπεδο αποτελείται από παραδοσιακό διακοσμητικό πλακάκι, το οποίο βρίσκεται σε καλή κατάσταση (εικ.47) και **στον όροφο** έχει αναπτυχθεί βλάστηση, λόγω υγρασίας (εικ.48). Τα σοβάτεπι στα σημεία που είναι εμφανή έχουν καταρρεύσει (εικ.49).

Εικόνα 46: Κάλυψη δαπέδου από μπάζα

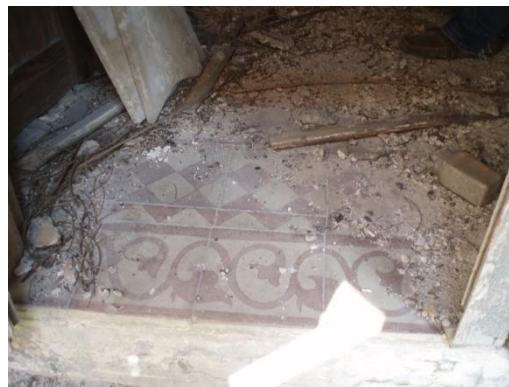
Εικόνα 47: Δάπεδο ισόγειου

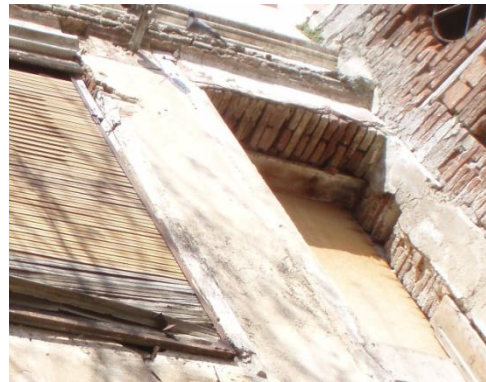
Εικόνα 54: Διάβρωση ξύλινου πρεκιού

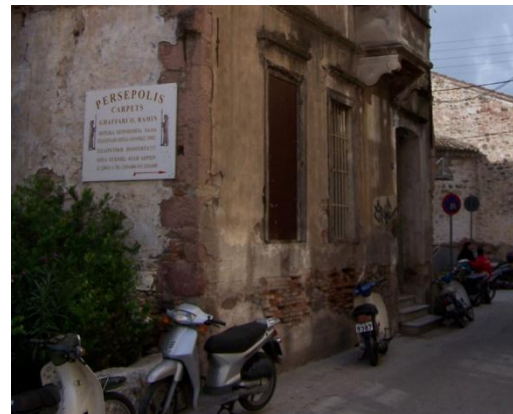
Όλα τα κουφώματα των παραθύρων και των θυρών εσωτερικά και εξωτερικά του κτηρίου Α είναι ξύλινα. Τα εξωτερικά κουφώματα είναι αυτά που έχουν υποστεί τις περισσότερες φθορές. Στα κουφώματα των παραθύρων, της βόρειας πλευράς του ισογείου, τα οποία έχουν διαβρωθεί, υπάρχουν προστατευτικές σιδεριές, οι οποίες έχουν οξειδωθεί (εικ.58).

Εικόνα 58: Οξείδωση προστατευτικής σιδεριάς

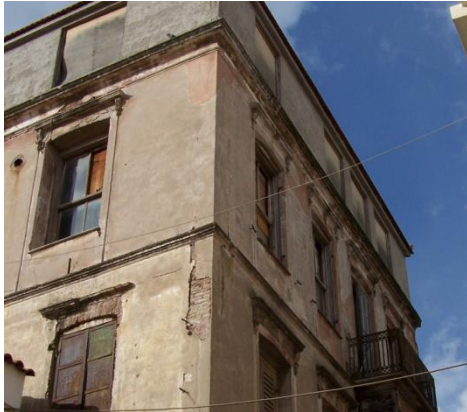
Εικόνα 62: Διάβρωση κουφωμάτων μπαλκονόπορτας

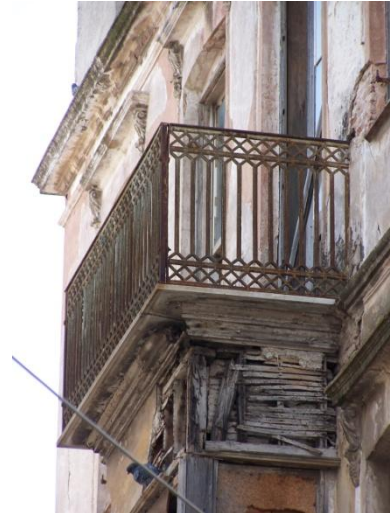
καλύπτονται από ξύλινους ταμπλάδες. Το μισό μέρος της μπαλκονόπορτας έχει καταρρεύσει και το άλλο μισό έχει αποδιοργανωθεί (εικ.63).

Εικόνα 63: Κατάρρευση-αποδιοργάνωση

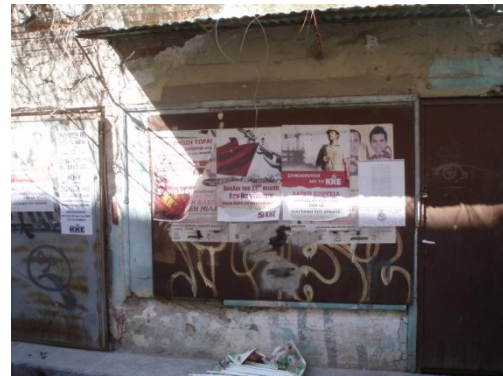
Τα κουφώματα στο **υπόγειο**, που βρίσκεται στο **κτήριο Β**, είναι από σίδηρο και κάποια από αυτά έχουν οξειδωθεί και άλλα έχουν μετατοπιστεί από τη θέση τους (εικ.66).

Εικόνα 66: Οξείδωση μεταλλικών κουφωμάτων

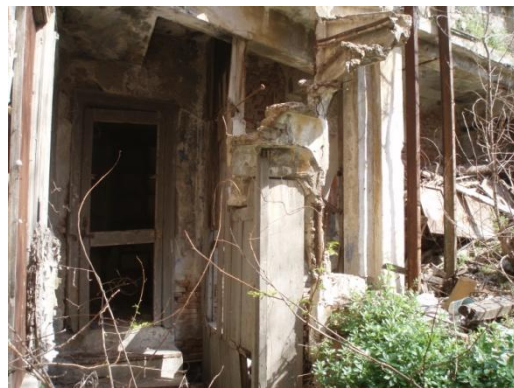
Εικόνα 68: Αποδιοργάνωση κεντρικής εισόδου

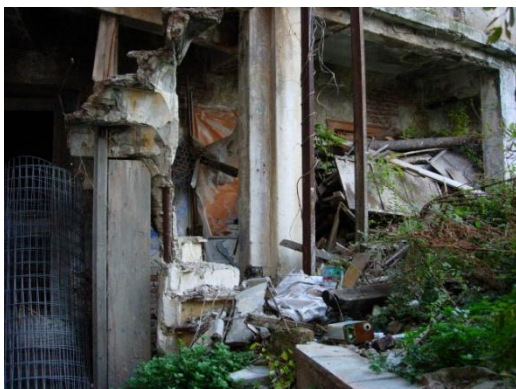
Εικόνα 69: Προστατευτικά νάυλον

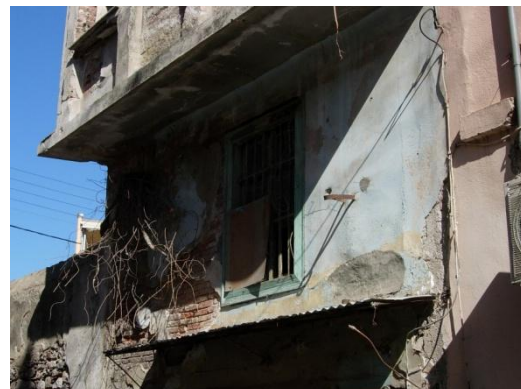
Εικόνα 70: Οξείδωση προστατευτικής σιδεριάς

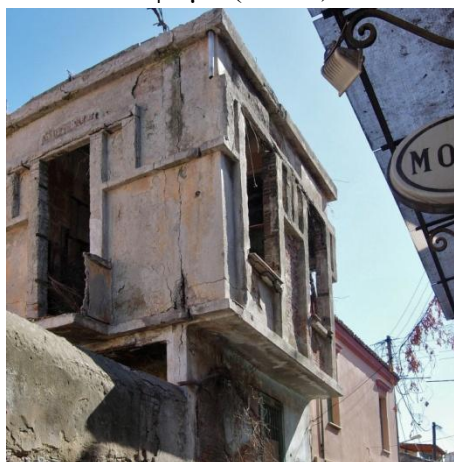
Στον **α' όροφο** δεν υπάρχουν κουφώματα (εικ.71), όπως, επίσης και εσωτερικά δε σώζεται κανένα κούφωμα (εικ.72).

Εικόνα 71:Κατάρρευση εξωτερικών κουφωμάτων

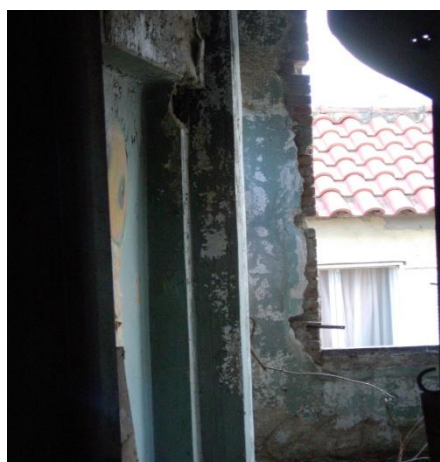
Εικόνα 72:Κατάρρευση εσωτερικών κουφωμάτων

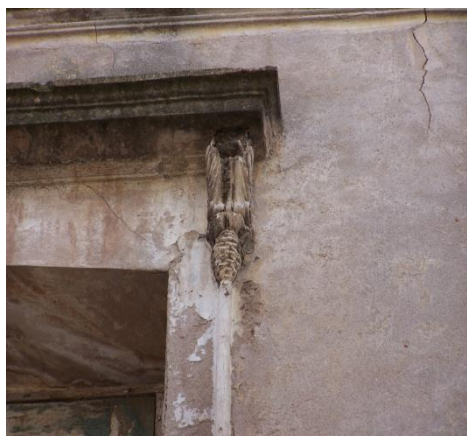
Εικόνα 74:Αλλοίωση επιχρίσματος λόγω υγρασίας

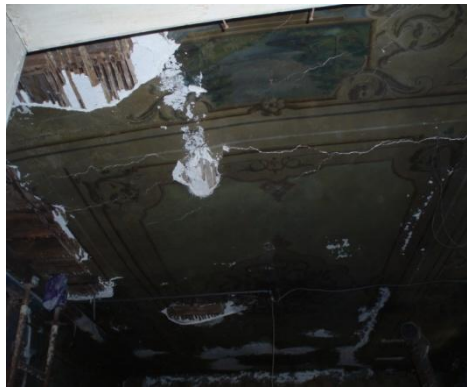
Εικόνα 77: Τριχοειδής ρωγμές

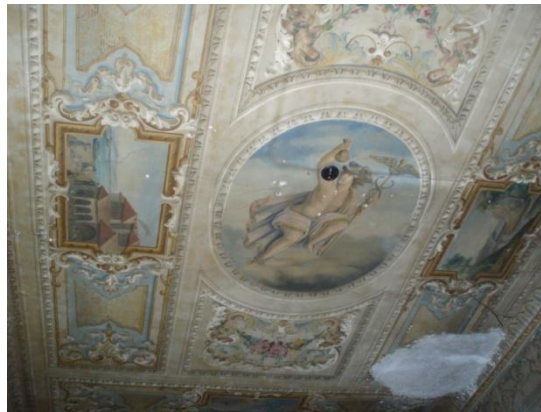
Εικόνα 79: Φυσική αλλοίωση

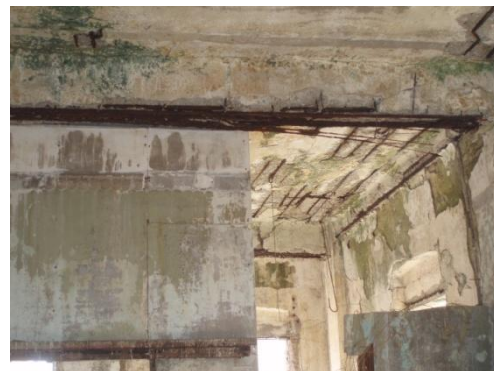
Εικόνα 81: Αλλοίωση χρωματισμού

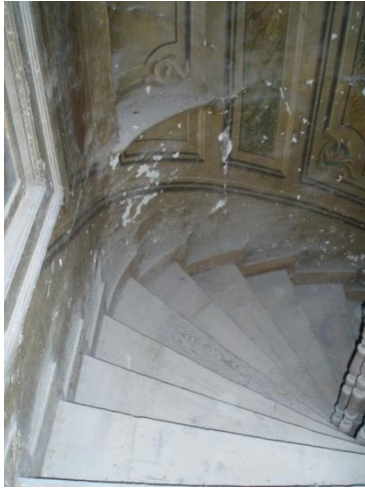
Εικόνα 85: Αλλοίωση χρώματος

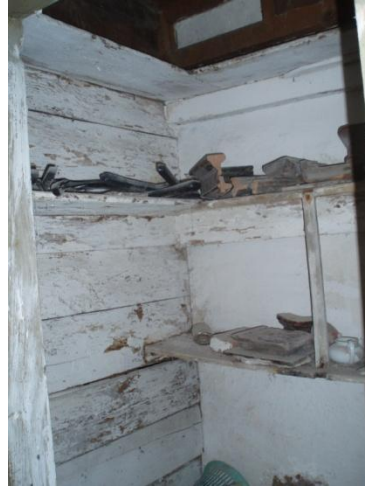
Εικόνα 86: Διάβρωση ξύλινων στοιχείων

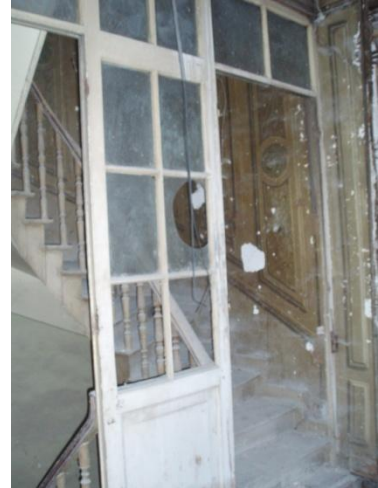
Εσωτερικά του **κτηρίου Α** υπάρχει ένα κεντρικό κλιμακοστάσιο, το οποίο συνδέει τους τέσσερις ορόφους. Η σκάλα αποτελείται από ξύλινα σκαλοπάτια και ξύλινη κουπαστή. Η κατάσταση της σκάλας και της κουπαστής σε όλο τους ορόφους, γενικά είναι σε καλή κατάσταση, έχουν υποστεί μόνο τη φυσική φθορά του χρόνου, όπως αλλοίωση του χρώματος και μικρορωγμές (εικ.85). Στο χώρο κάτω από τη σκάλα του ισόγειου υπάρχουν ξύλινα ράφια, τα οποία έχουν διαβρωθεί και το εσωτερικό του καλύπτεται από μπάζα (εικ.86). Στον α' και β' όροφο το κλιμακοστάσιο κλείνεται από ξύλινα κουφώματα, τα οποία έχουν υποστεί αποσάθρωση, μερικά από αυτά έχουν αφαιρεθεί και κάποια από τα τζάμια έχουν σπάσει (εικ.87).

Εικόνα 87: Αποδιοργάνωση κουφωμάτων
