ΤΕΧΝΟΛΟΓΙΚΟ ΕΚΠΑΙΔΕΥΤΙΚΟ ΙΔΡΥΜΑ ΠΑΤΡΩΝ
ΣΧΟΛΗ ΤΕΧΝΟΛΟΓΙΚΩΝ ΕΦΑΡΜΟΓΩΝ
ΤΜΗΜΑ ΑΝΑΚΑΙΝΙΣΗΣ ΚΑΙ ΑΠΟΚΑΤΑΣΤΑΣΗΣ ΚΤΙΡΙΩΝ

ΠΤΥΧΙΑΚΗ ΕΡΓΑΣΙΑ

**ΤΙΤΛΟΣ: ΑΠΟΤΥΠΩΣΗ ΚΑΙ ΑΠΟΚΑΤΑΣΤΑΣΗ
ΔΙΩΡΟΦΟΥ ΔΙΑΤΗΡΗΤΕΑΣ ΚΑΤΟΙΚΙΑΣ
ΚΑΙ ΜΕΤΑΤΡΟΠΗ ΤΗΣ ΣΕ ΕΝΟΙΚΙΑΖΟΜΕΝΑ
ΔΙΑΜΕΡΙΣΜΑΤΑ ΕΠΙ ΤΩΝ ΟΔΩΝ ΒΑΣΙΛΕΙΟΥ
ΡΟΥΦΟΥ ΚΑΙ ΡΑΛΛΗ ΣΤΗΝ ΠΑΤΡΑ**

ΠΑΤΡΑ 2012

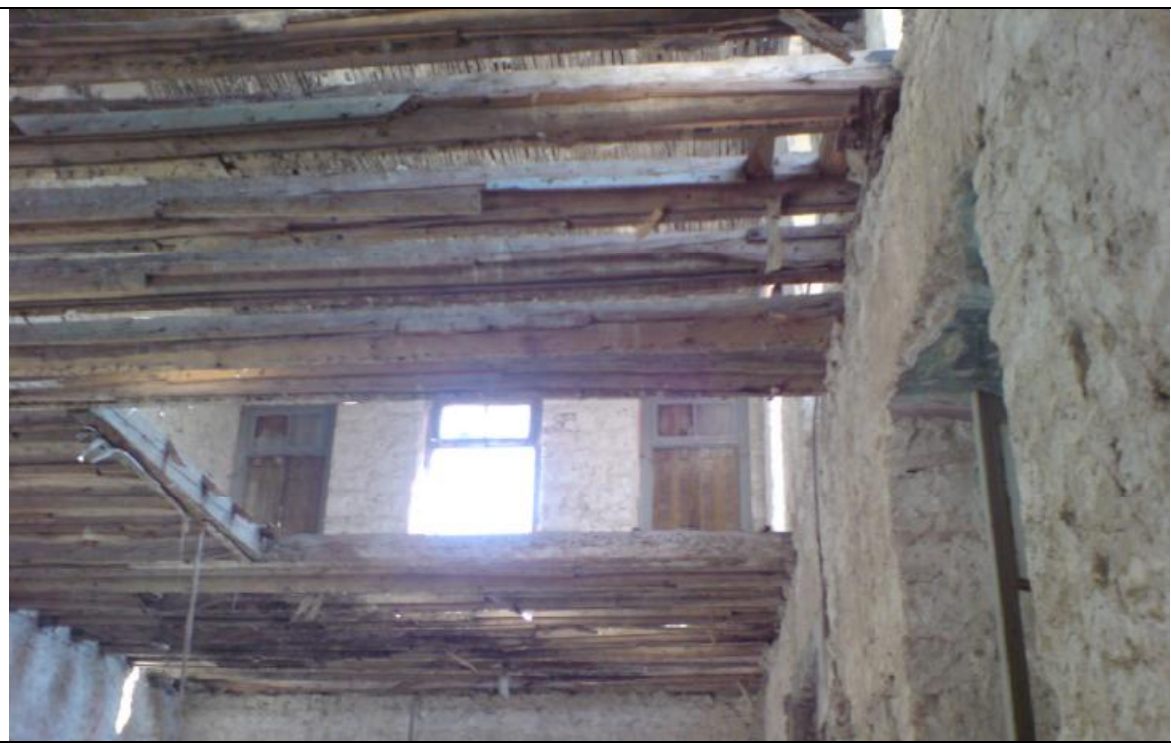
Πιθανολογείται ότι στην κεντρική είσοδο επί της οδού Ράλλη υπήρχε εσωτερικό ξύλινο κλιμακοστάσιο όπου επικοινωνούσε με τον όροφο (εικ.5).

Στο κτίριο μας έχουμε δύο κλίμακες, μία εσωτερική και μία εξωτερική, ενώ πιθανολογείται ότι υπήρχε άλλη μία εσωτερική που συνέδεε το ισόγειο με τον όροφο, αυτό το καταλαβαίνουμε από την διάταξη των δοκών της οροφής του ισόγειου μπροστά από την είσοδο της ανατολικής όψης όπου δημιουργούν ένα άνοιγμα διαστάσεων 2.60*2.45μ. (εικ.5).

Η εσωτερική κλίμακα του ισόγειου έχει αποξηλωθεί και δεν υπάρχει κάποιος τρόπος επικοινωνίας του ισόγειου με τον όροφο στο εσωτερικό του κτιρίου (εικ5).

(εικ.5) Πιθανή θέση εσωτερικού κλιμακοστασίου, οροφή ισογείου

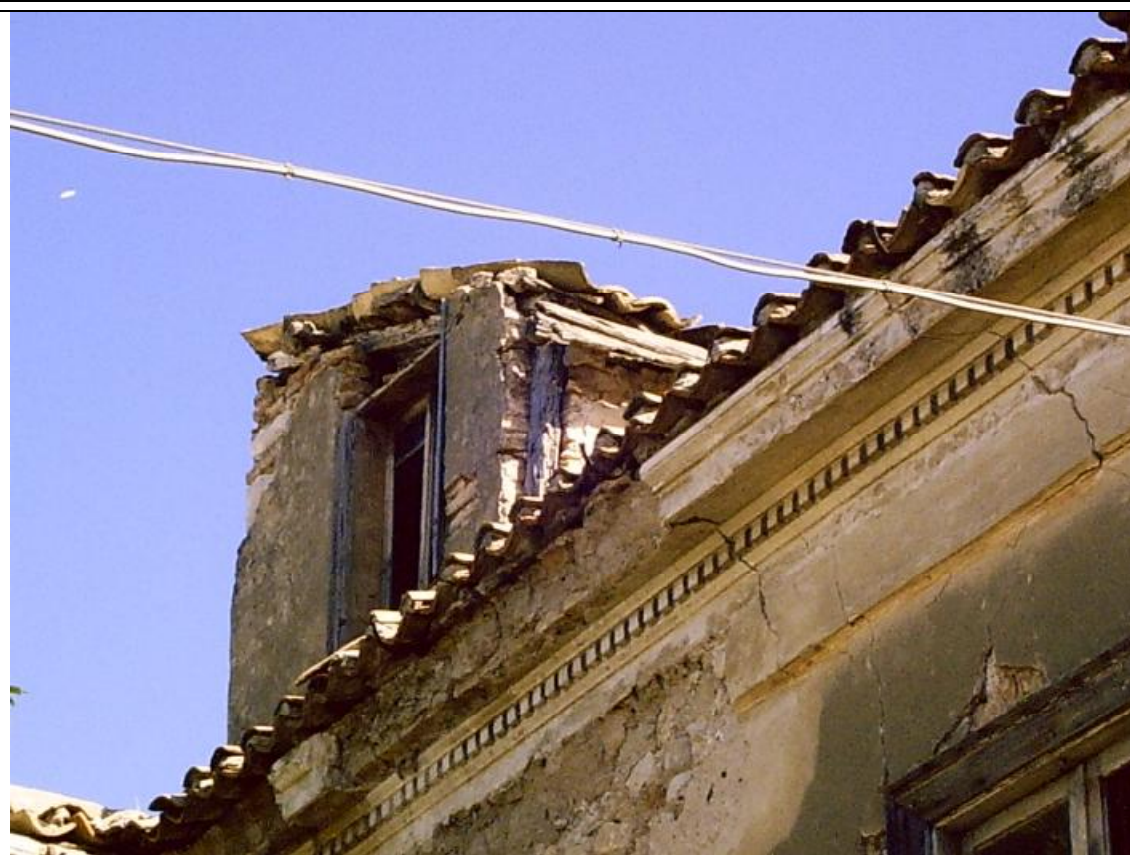
(εικ.6) Άνοιγμα στην σοφίτα, απώλεια κλιμακοστασίου

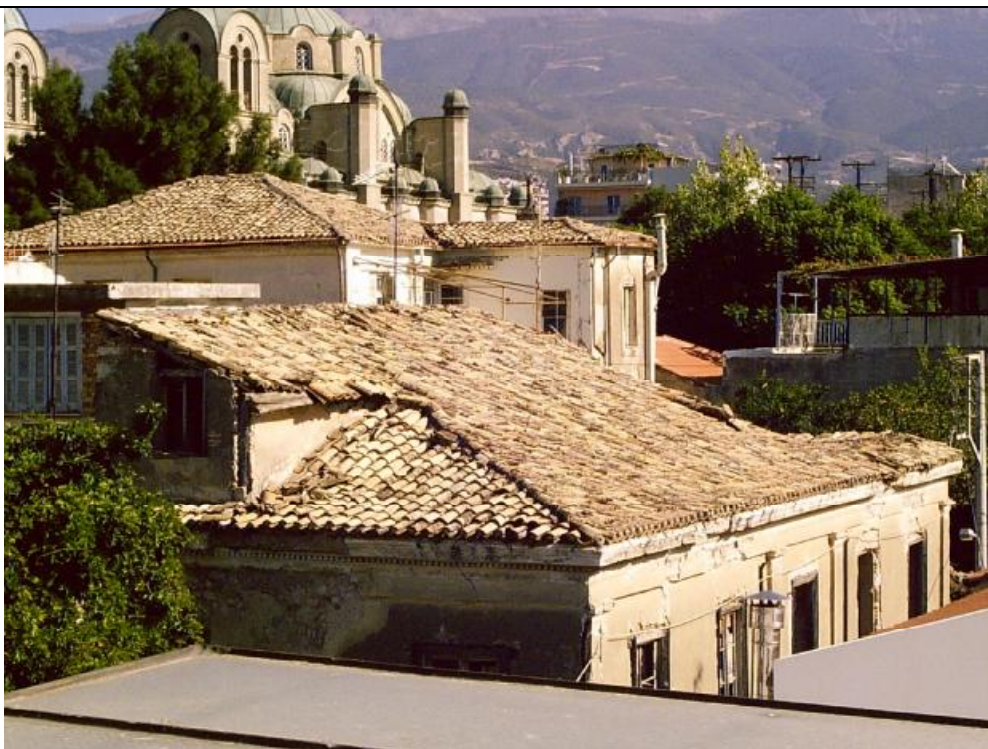
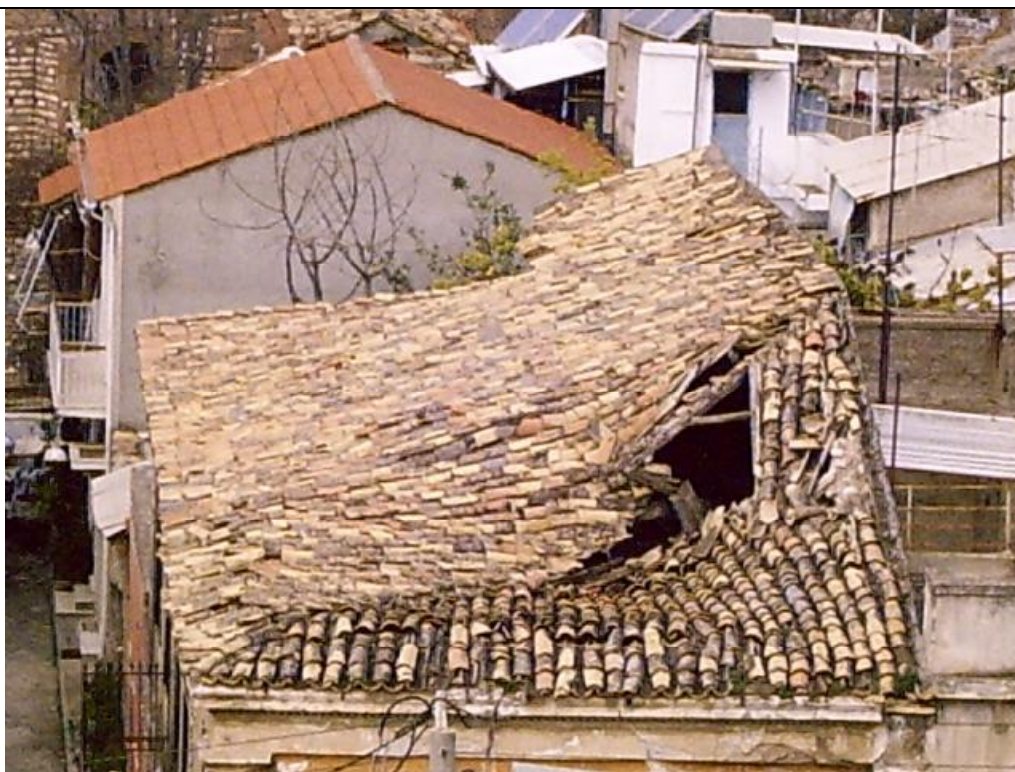
Η στέγη του κτιρίου είναι κατασκευασμένη με ξύλινα ζευκτά και κεραμίδια βυζαντινού τύπου. Είναι τρίριχτη με ορθογώνιο σχήμα και έχει καταπέσει σε ορισμένα σημεία. (εικ.52 & εικ.53)

(εικ.52) Νοτιοδυτική άποψη στέγης

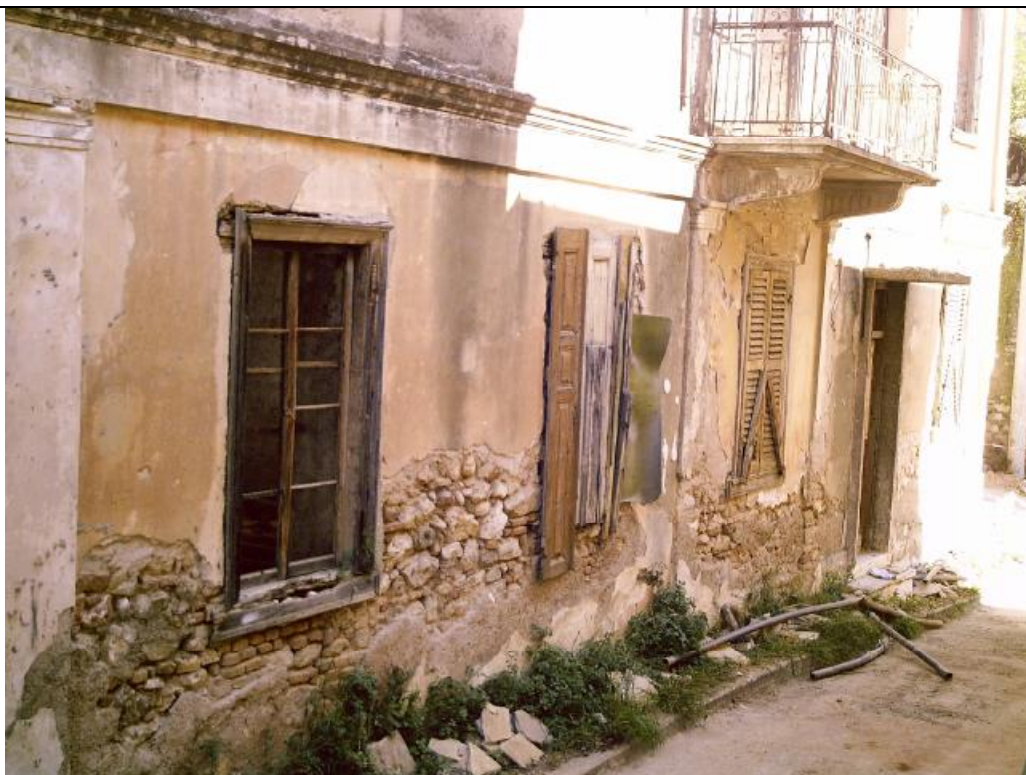
Ο κατακόρυφος φέρων οργανισμός του κτιρίου εξαιτίας της εισερχόμενης υγρασίας και εγκατάλειψης του κτιρίου για μεγάλο χρονικό διάστημα, παρουσιάζει σημειακή αποσάθρωση του συνδετικού κονιάματος, κυρίως στη βάση του κτιρίου (εικ.54). Στις παρειές των τοιχοποιιών στα ανοίγματα παρατηρούνται τοπικές αποκολλήσεις επιχρίσματος και φουσκώματα, στην υπόλοιπη τοιχοποιία τριχοειδείς ρωγμές καθώς και διαφορετικών διαστάσεων ρωγμές (εικ.55). Επίσης υπάρχουν κατακόρυφες ρωγμές στην περιοχή έδρασης της στέγης του κτιρίου (εικ.56). Τέλος παρατηρούνται αρκετές επιφάνειες με αποκόλληση του συνδετικού κονιάματος χωρίς να έχουμε ενδείξεις αποδιοργάνωσης της τοιχοποιίας, λόγω υγρασίας και φθορών από σεισμούς.

(εικ.54) Αποσάθρωση συνδετικού κονιάματος

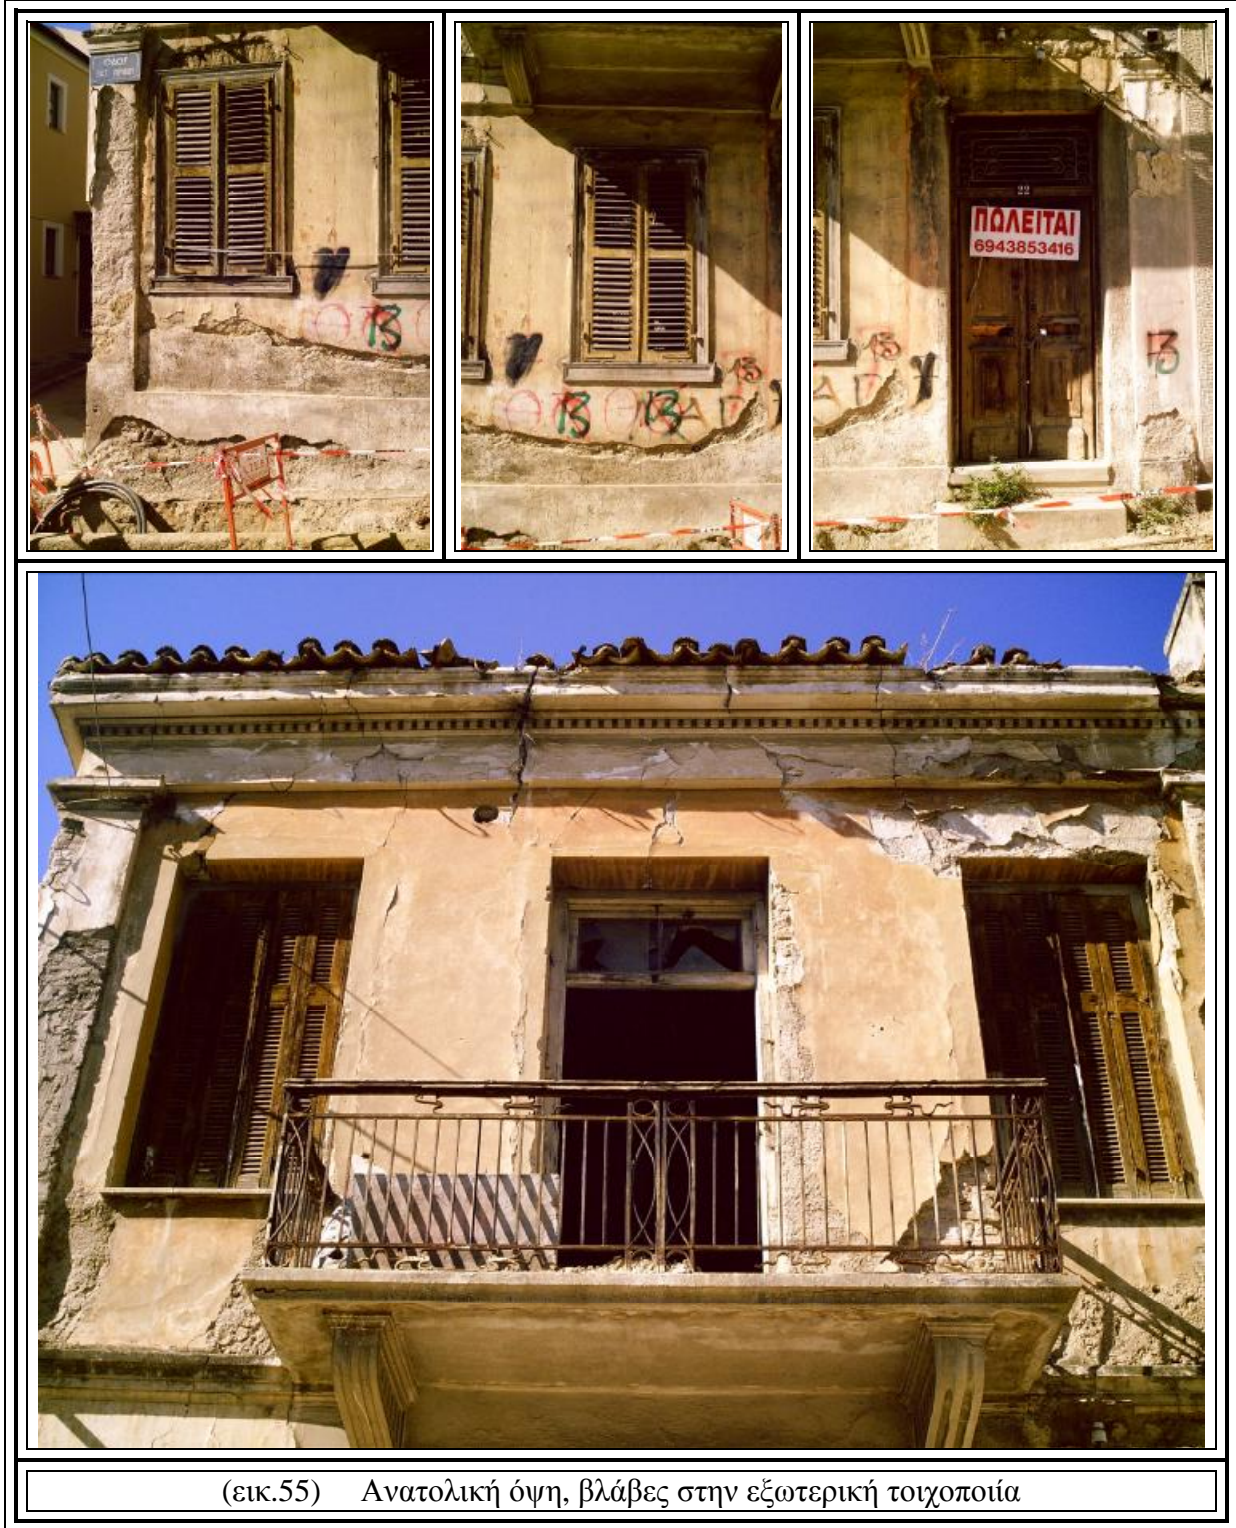
(εικ.55) Ανατολική όψη, βλάβες στην εξωτερική τοιχοποιία

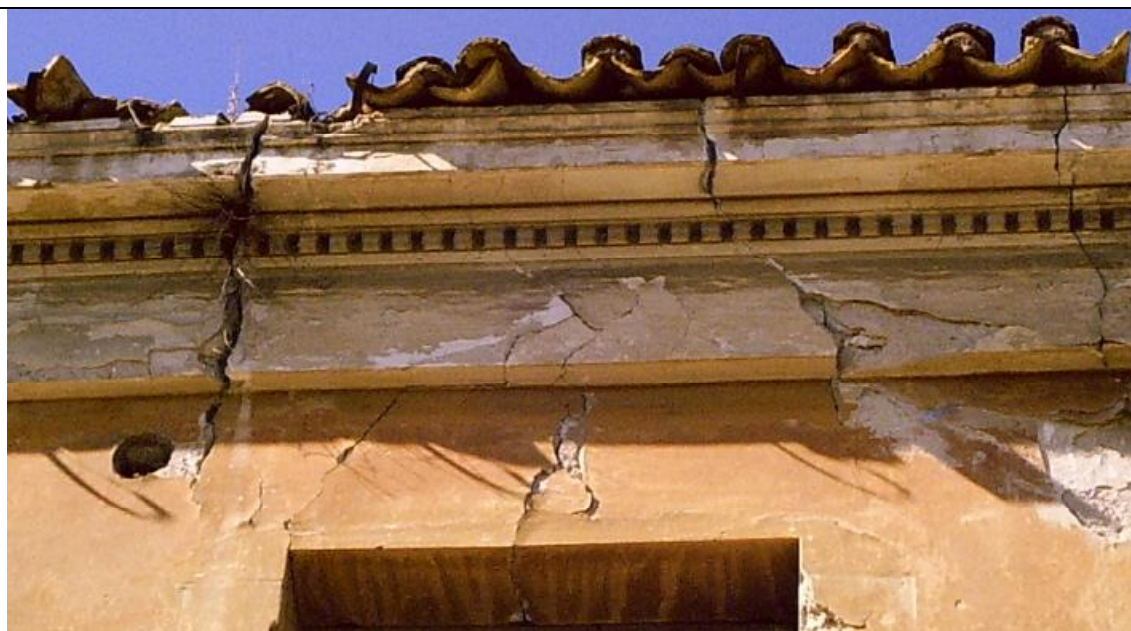
(εικ.56) Βλάβες στη βάση της στέγης

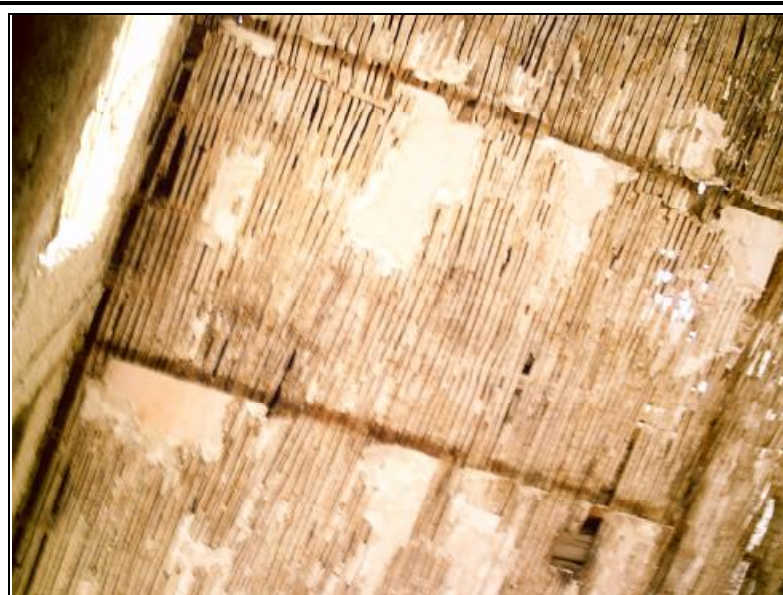
Οι οριζόντιοι φορείς δεν έχουν διατηρηθεί λόγω παλαιότερης παρέμβασης, εκτός από τα οριζόντια ξύλινα δοκάρια που εδράζουν σε εγκοπές στην τοιχοποιία (εικ.15). Μόνο η οροφή του ορόφου διατηρείται λίγο καλύτερα, διότι εκτός από τα δοκάρια υπάρχει και η επικάλυψη από μπαγδατί (εικ.57).

(εικ.57) Οροφή ορόφου

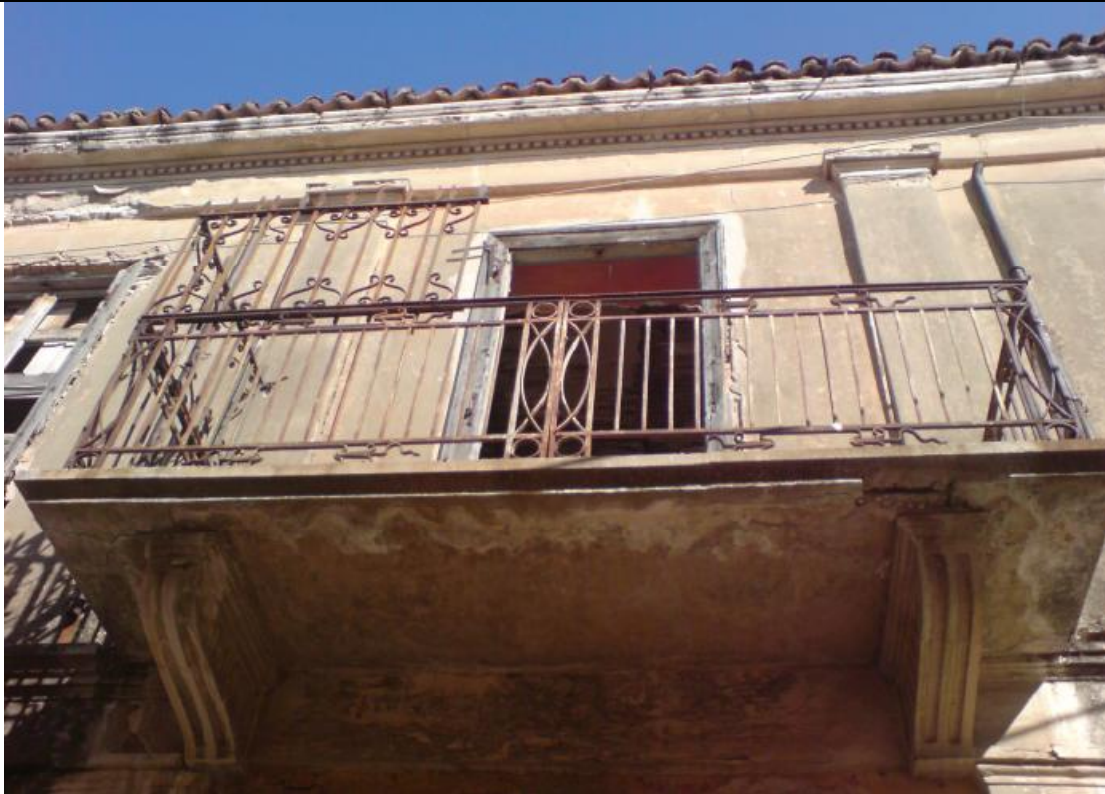
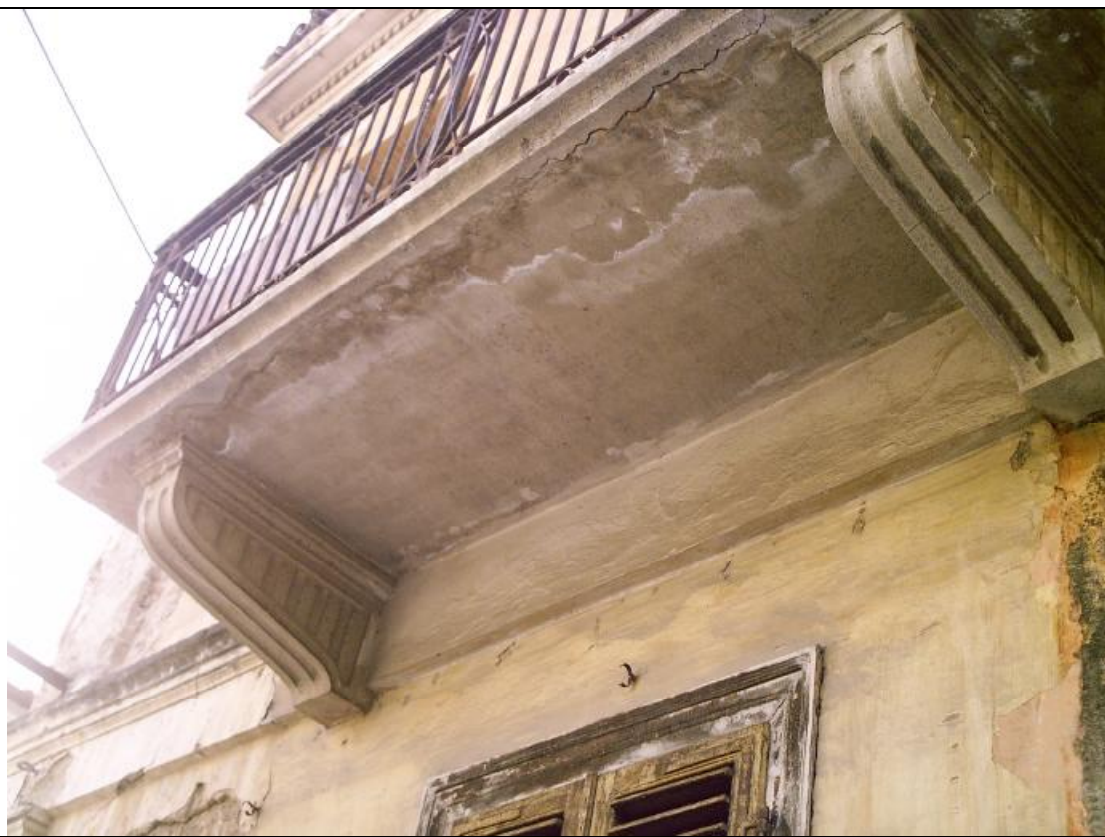
Οι εξώστες και τα φουρούσια έχουν τριχοειδείς ρηγματώσεις, στον εξώστη της νότιας όψης στο σημείο έδρασης του φουρουσιού έχουμε αποκάλυψη του οπλισμού (εικ.58).

(εικ.58) Βλάβες στους εξώστες

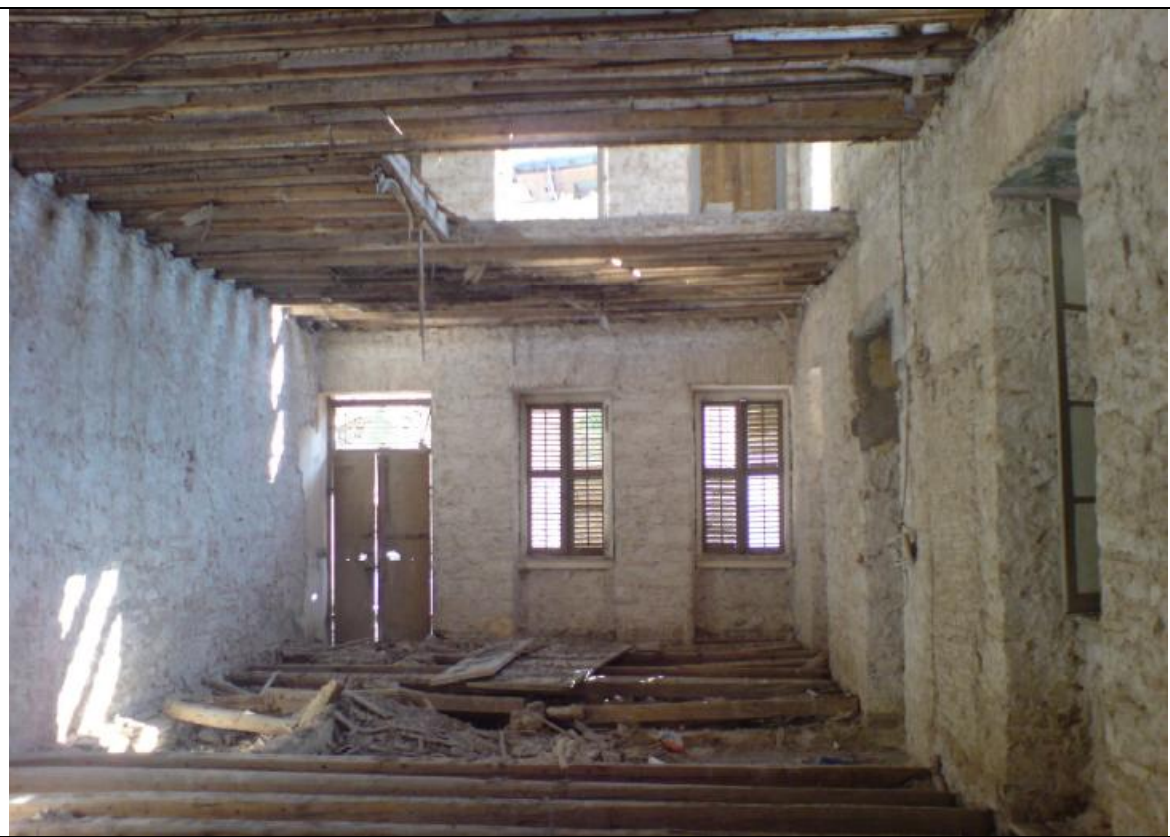
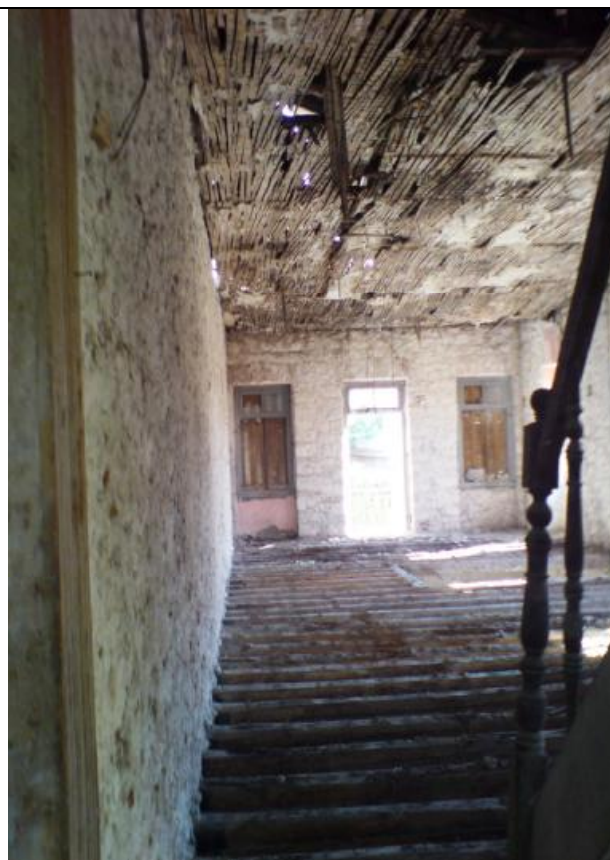
Το δάπεδο του ισόγειου, του ορόφου και της σοφίτας έχει αποξηλωθεί, (εικ.57 & εικ.59) εν τούτοις από τους ξύλινους δοκούς και τα καρφιά που είναι καρφωμένα επάνω τους μπορούμε να υποθέσουμε ότι τα δάπεδα ήταν ξύλινα, εκτός από ένα τμήμα στο ισόγειο διαστάσεων 2.60*2.10μ. μπροστά από την είσοδο της νότιας πλευράς όπου είναι επικαλυμμένο με ζωγραφιστά κεραμικά πλακίδια διαστάσεων 0.25*0.25μ. και ένα τμήμα στην δυτική πλευρά διαστάσεων 3.35*5.28μ. όπου δεν υπάρχει επίστρωση (εικ.26 & εικ.60). Επίσης χωρίς επίστρωση είναι και το δάπεδο της προσθήκης στο ισόγειο ενώ στον όροφο είναι από σκυρόδεμα (εικ.32).

(εικ.59) Δάπεδο ισογείου και ορόφου
