ΣΧΟΛΗ ΤΕΧΝΟΛΟΓΙΚΩΝ ΕΦΑΡΜΟΓΩΝ
ΑΝΑΚΑΙΝΙΣΗ ΚΑΙ ΑΠΟΚΑΤΑΣΤΑΣΗ ΚΤΙΡΙΩΝ

ΠΤΥΧΙΑΚΗ ΕΡΓΑΣΙΑ

**ΑΝΑΚΑΙΝΙΣΗ ΚΑΙ ΑΠΟΚΑΤΑΣΤΑΣΗ
ΤΟΥ ΞΕΝΟΔΟΧΕΙΟΥ ΞΕΝΙΑ
ΝΑΥΠΑΚΤΟΥ ΩΣ ΣΥΓΚΡΟΤΗΜΑ
ΣΥΓΧΡΟΝΩΝ ΚΑΤΟΙΚΙΩΝ ΜΕ
ΚΟΝΟΧΡΗΣΤΗ ΧΡΗΣΗ**

ΠΑΤΡΑ, 12⁰⁵ 2011

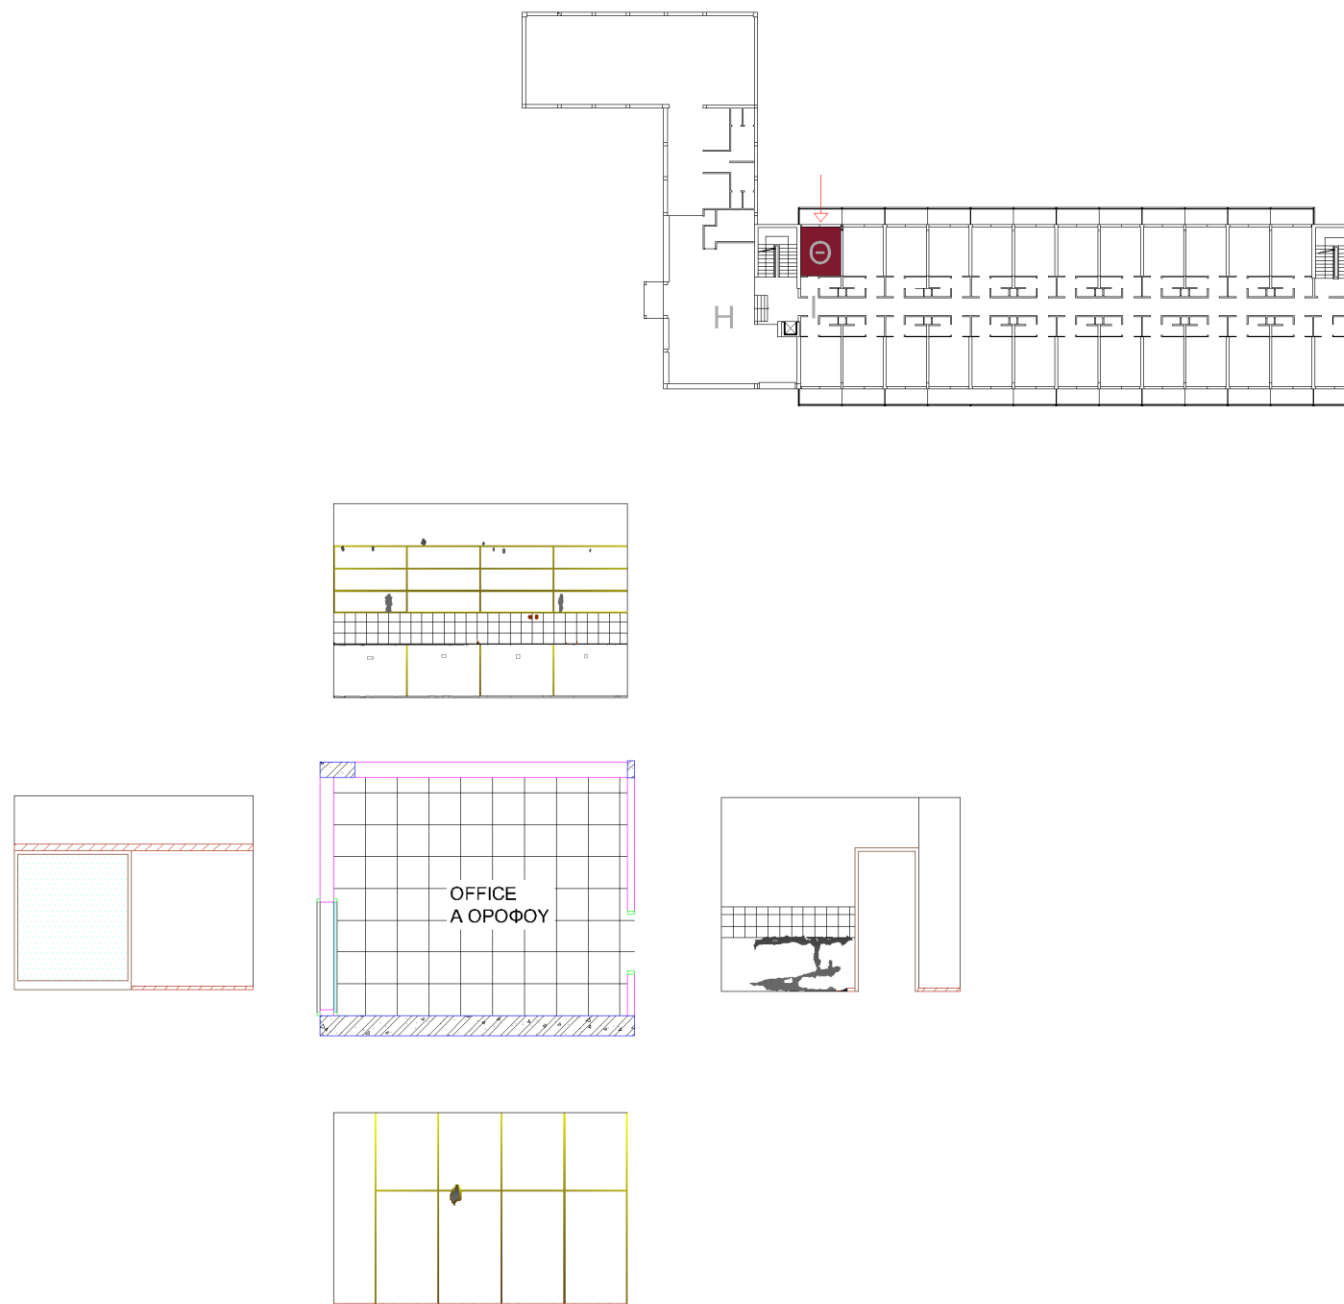
Στο συγκεκριμένο δωμάτιο (Office) του πρώτου ορόφου του κτιρίου 1 συναντάμε κυρίως αποφλύωση χρώματος και αποκόλληση επιχρίσματος λόγω της αφαίρεσης των επίπλων που υπήρχαν στις τοιχοποιίες. Επίσης σε κάποια σημεία συναντάμε και αποκόλληση πλακιδίων.

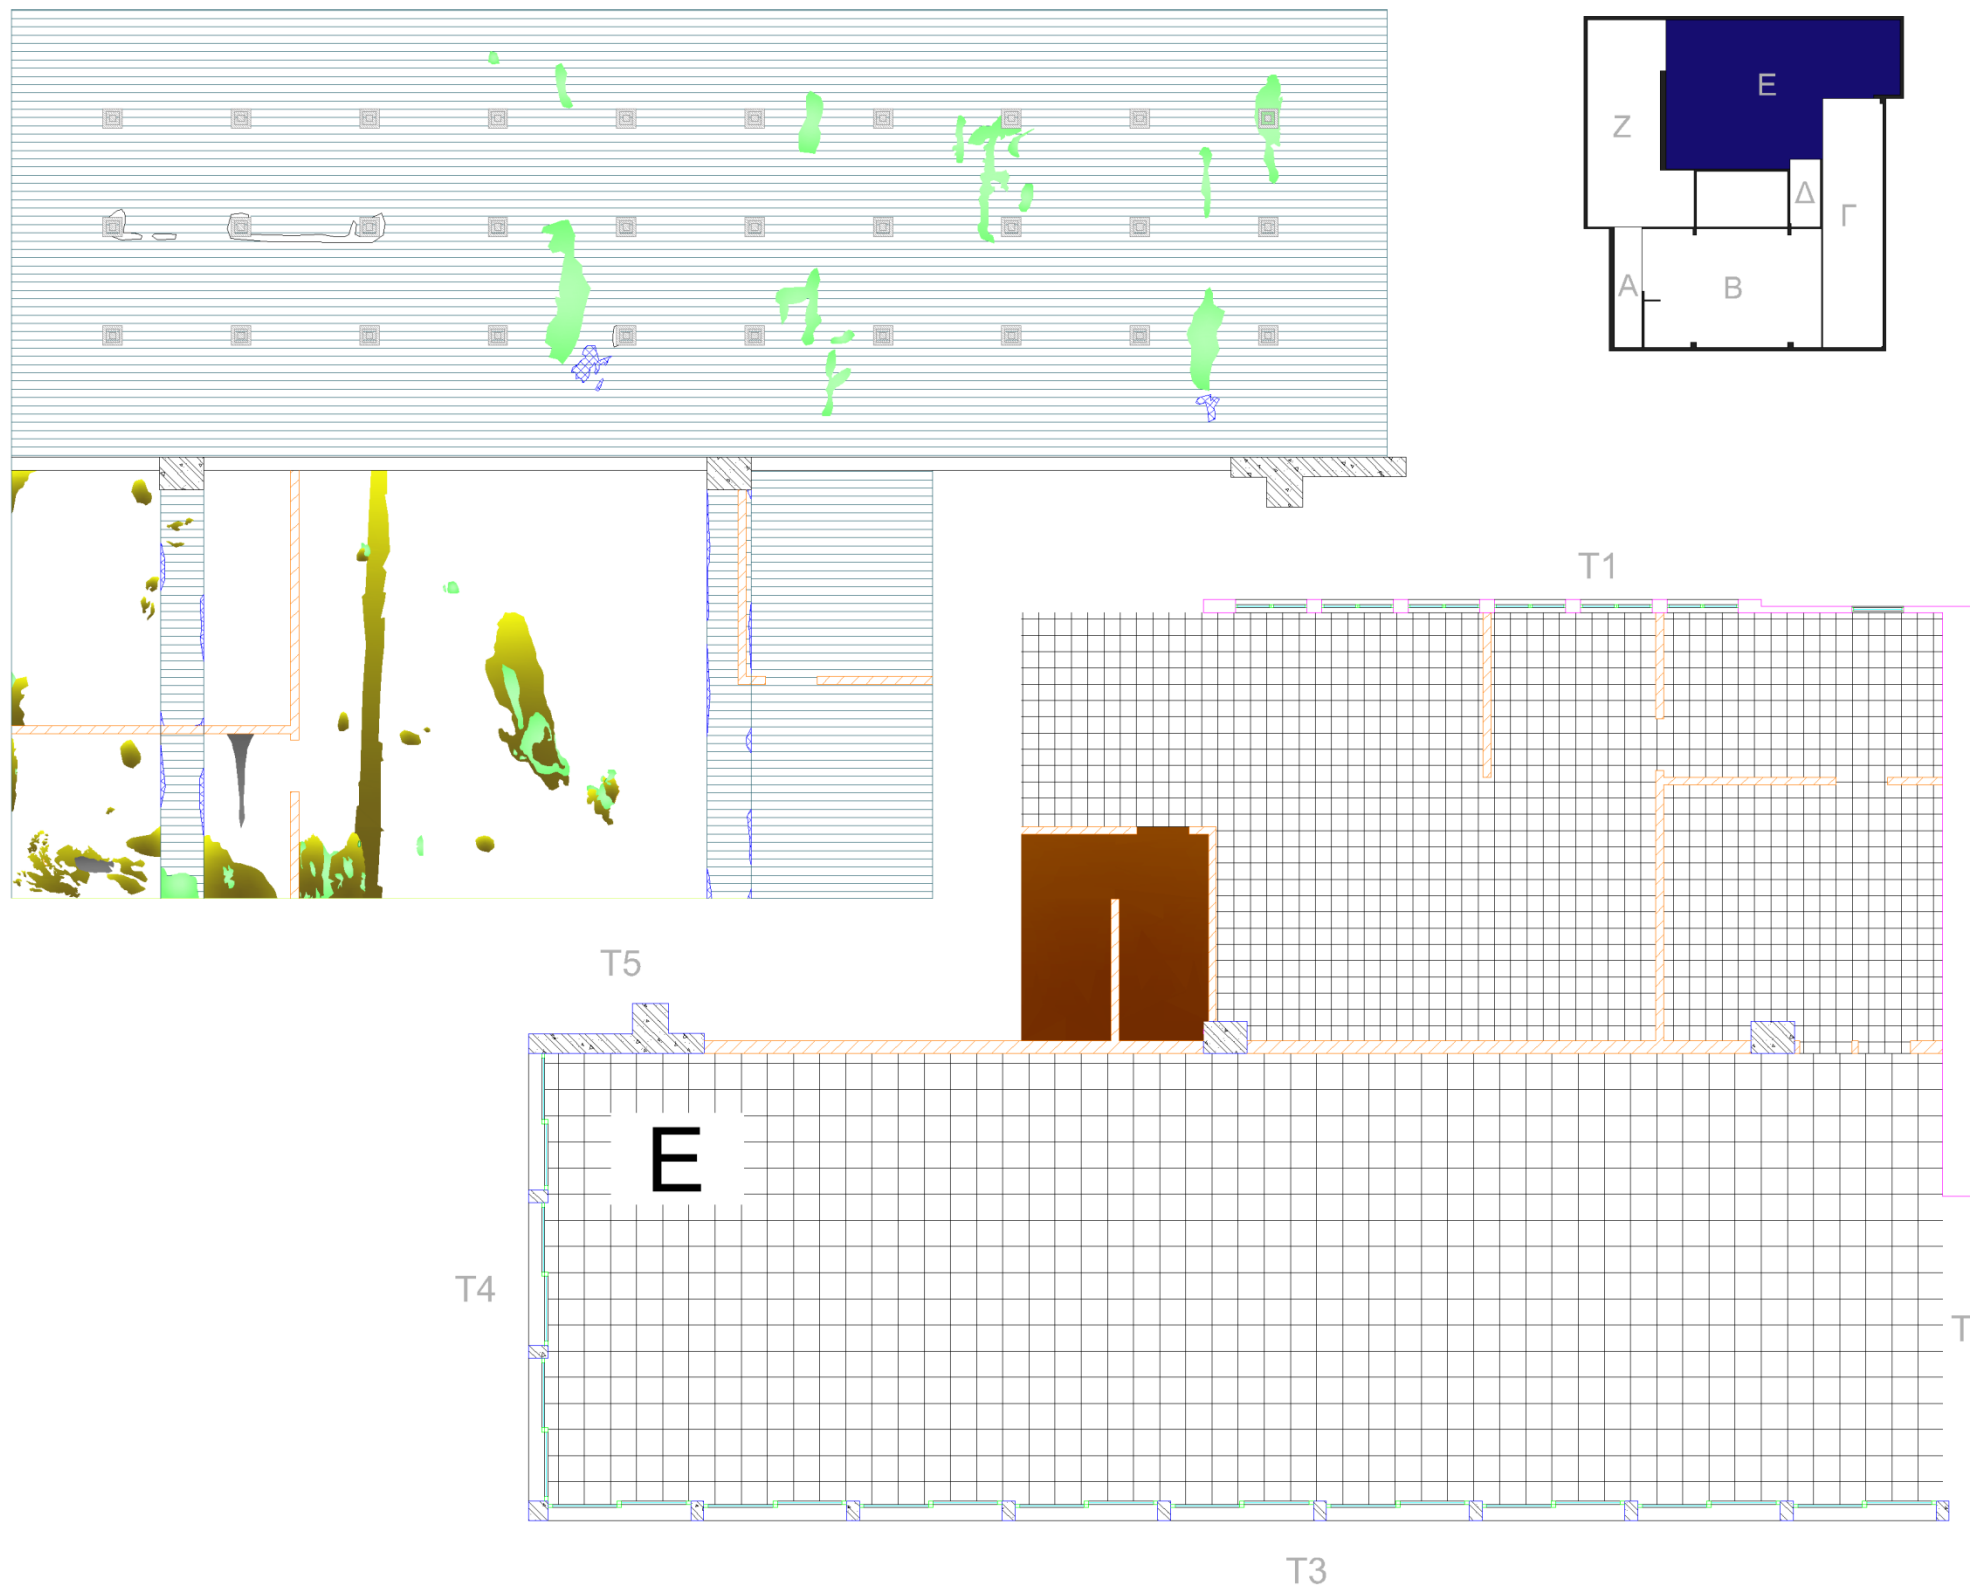
Σε αυτόν το χώρο του κτιρίου 3 παρατηρούμε ότι υπάρχει αποφλύωση χρώματος, αποκόλληση πλακιδίων και υπολείμματα επιχρίσματος. Υπάρχουν αρκετές ρηγματώσεις απλές, τριχοειδείς και έντονες. Στην οροφή αλλά και στην τοιχοποιία συναντάμε και υγρασία. Λόγω αφαίρεσης μέρους της τοιχοποιίας σε μια πλευρά του χώρου φαίνονται οι οπτόπλινθοι, ο οπλισμός και οι σωληνώσεις. Επίσης υπάρχει και αποδιοργάνωση σκυροδέματος λόγω βίαιης ανθρώπινης παρέμβασης. Τέλος τα μεταλλικά κουφώματα έχουν οξειδωθεί και κάποια από τα υαλοστάσια είναι σπασμένα.
