Τ.Ε.Ι. ΠΑΤΡΩΝ
ΣΧΟΛΗ ΤΕΧΝΟΛΟΓΙΚΩΝ ΕΦΑΡΜΟΓΩΝ
ΤΜΗΜΑ ΑΝΑΚΑΙΝΙΣΗΣ ΚΑΙ ΑΠΟΚΑΤΑΣΤΑΣΗΣ ΚΤΗΡΙΩΝ

ΠΤΥΧΙΑΚΗ ΕΡΓΑΣΙΑ

ΑΝΑΚΑΙΝΙΣΗ ΚΑΙ ΑΠΟΚΑΤΑΣΤΑΣΗ ΚΤΗΡΙΟΥ **ΣΤΗΝ ΚΑΡΔΙΤΣΑ**

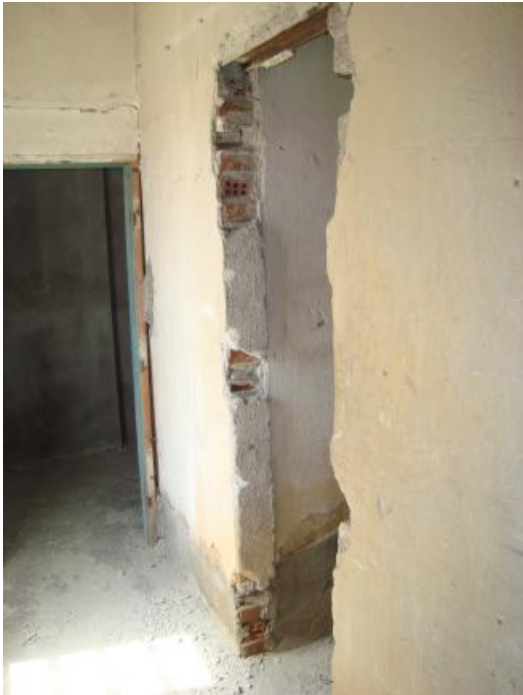
Οι εξωτερικοί τοίχοι του κτηρίου είναι σε καλή κατάσταση εξωτερικά στην όψη περιμετρικά σε αντίθεση εσωτερικά υπάρχουν προβλήματα όπως η αποκόλληση σοβά , η αποκόλληση επιχρίσματος ενώ σε κάποια σημεία παρατηρούμε την εμφανής τοιχοποιία αλλά και εμφάνιση κονιάματος. Το πάχος των εξωτερικών τοίχων είναι 0,50 μ και του ισογείου αλλά και του ορόφου. Το κτήριο έχει σκελετό από οπλισμένο σκυρόδεμα ενώ εσωτερικοί τοίχοι δομούνται από κόκκινο τούβλο με κάλυψη κονιάματος. Προσφάτως έχει χρησιμοποιηθεί και γυψοσανίδα για την δημιουργία χώρου αποθήκευσης εγγράφων από την τράπεζα.

Εικ.7 Εσωτερική τοιχοποιία.

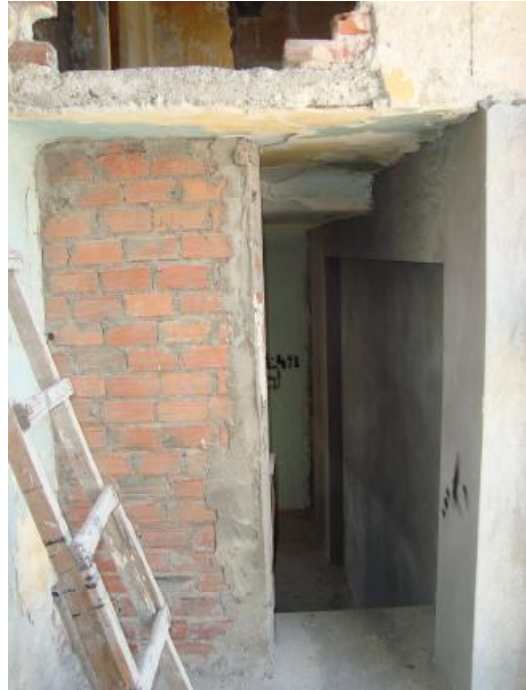
Εικ.8 Εσωτερική και εξωτερική τοιχοποιία

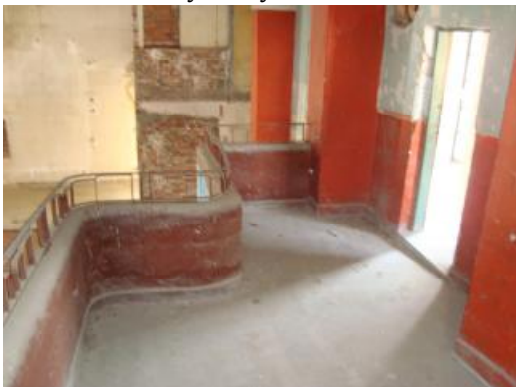
Το κυριότερο μέρος των πατωμάτων καλύπτεται από μωσαϊκού τύπου πλακιδίων (Εικ.9) όπως είναι ο διαχωριστικός διάδρομος, ο χώρος καφετέριας και αναμονής ο χώρος εξόδου από τη σκηνή και ο χώρος W.C. στο πατάρι. Ο κεντρικός χώρος της σκηνής αποτελείται από αποκόλληση πλακιδίων (Εικ.10). Στον χώρο της σκηνής, στον εξώστη περιμετρικά του χώρου διασκέδασης (Εικ.12) ,στο W.C. του ορόφου όπως και στον εσωτερικό εξώστη (Εικ.11) έχουμε εμφανές ύπαρξη σκυροδέματος.

Εικ.11 Εμφανές σκυρόδεμα στο πάτωμα του εσωτερικού εξώστη της σκηνής

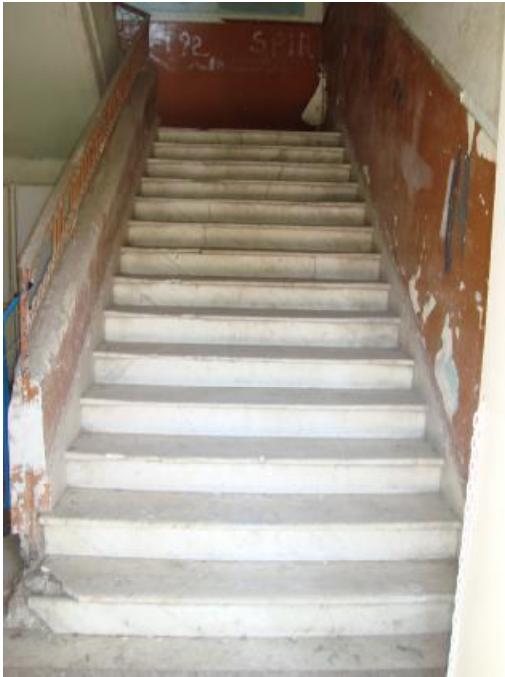
Το κεντρικό κλιμακοστάσιο που οδηγεί από το ισόγειο στον όροφο είναι σε σχήμα Π και αποτελείται από 30 πατήματα και είναι από μάρμαρο ενώ το πλατύσκαλο είναι από μωσαϊκό και περιμετρικά με μάρμαρο. Η κατάσταση της είναι σε μέτρια κατάσταση λόγω των φθορών στις ακμές των σκαλιών.

Εικ.13 Κεντρικό κλιμακοστάσιο.

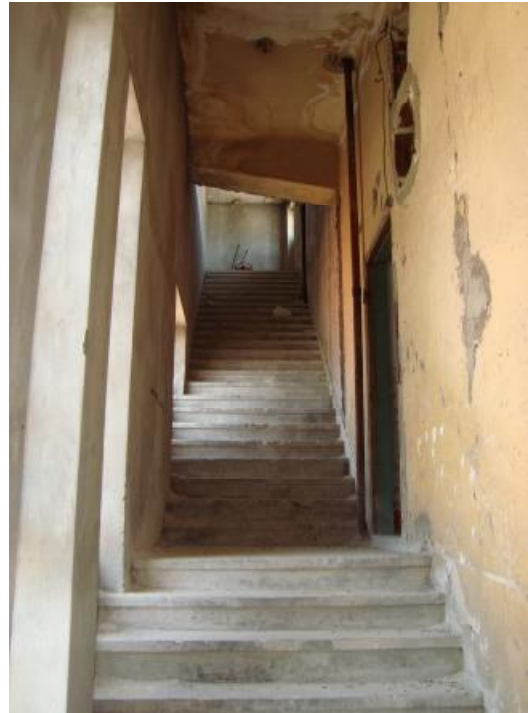
Το κλιμακοστάσιο που βρίσκεται στην νοτιοδυτική πλευρά επιμήκους του κτηρίου βρίσκεται σε κακή κατάσταση και είναι από μάρμαρο ενώ στο σύνολό της αριθμεί 72 πατήματα έως το δώμα (Εικ.16). Μία μικρή κλίμακα 12 πατημάτων ενώνει το ισόγειο με τον όροφο και είναι σε σχήμα Π (Εικ.17).

Εικ.16 Κλιμακοστάσιο επιμήκους του κτηρίου.

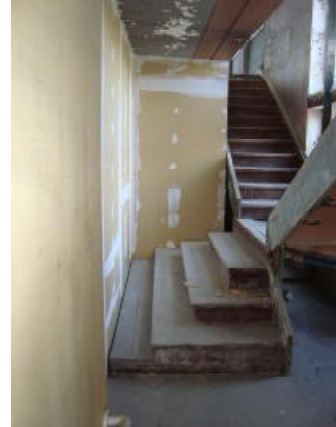
Μία ξύλινη σκάλα η οποία είναι σε κατάσταση κατάρρευσης σε σχήμα T και αποτελείται από 15 πατήματα ενώνει την αίθουσα διασκέδασης με τον περιμετρικό εξώστη ενώ περιμετρικά είναι κλειστή με τοίχο γυψοσανίδας (Εικ.19).

Εικ.19 Ξύλινη κλίμακα.

Ο χώρος στην ανατολική πλευρά του κτηρίου θα χρησιμοποιηθεί ως χώρος αναμονής των θεατών, ως εστιατορίου-καφετέριας (κυλικείο) ενώ στο πατάρι ο εξώστης θα λειτουργεί ως εκθεσιακός χώρος. Το κλιμακοστάσιο που οδηγεί στον εξώστη θα πρέπει να αντικατασταθεί από νέο. Όλα τα ανοίγματα του χώρου θα παραμείνουν όπως έχουν.

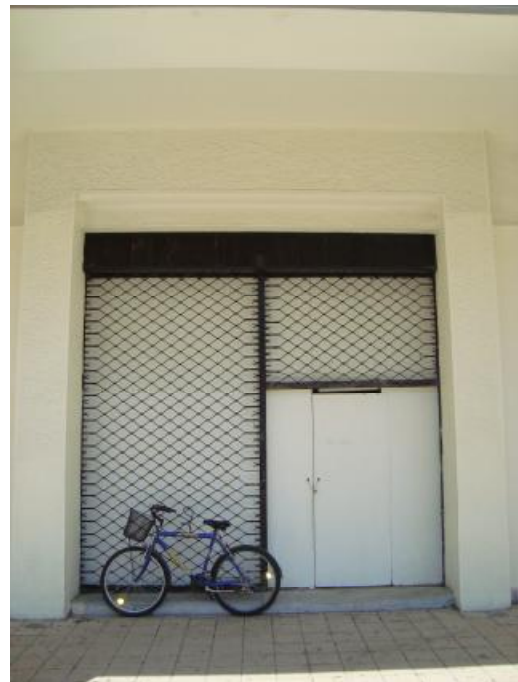
Στο άνοιγμα ,που είναι και η κυρίως είσοδος για τον όροφο, υπάρχει μία πρόχειρη ξύλινα κατασκευή που είναι και η θύρα και κλείνει με ένα μεταλλικό ρολό προστασίας (Εικ.22).

Εικ.22 Άνοιγμα κυρίως εισόδου.

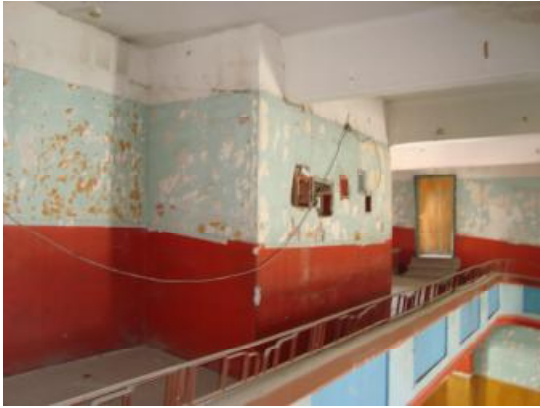
Το κτήριο στον όροφο , στο μέρος που βρίσκεται η αίθουσα του κινηματογράφου ,οι εσωτερικοί τοίχοι είναι επιχρισμένοι και κατά κύριο μέρος είναι αποσαθρωμένοι (Εικ.23) όπως και στον εξώστη (Εικ.24) αλλά και περιμετρικά του εξώστη της αίθουσας διασκέδασης στο βόρειο μέρος του κτηρίου (Εικ.25). Το υπόλοιπο μέρος της δεν υπάρχει επίχρισμα. Επίχρισμα επίσης παρατηρούμε και στο κεντρικό κλιμακοστάσιο (Εικ. 26) .

Εικ.23 Αποσάθρωση επιχρίσματος στον εξώστη.

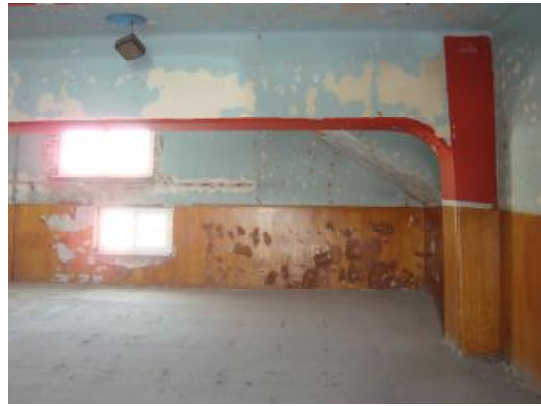
Εικ.24 Αποσάθρωση στον κεντρικό χώρο.

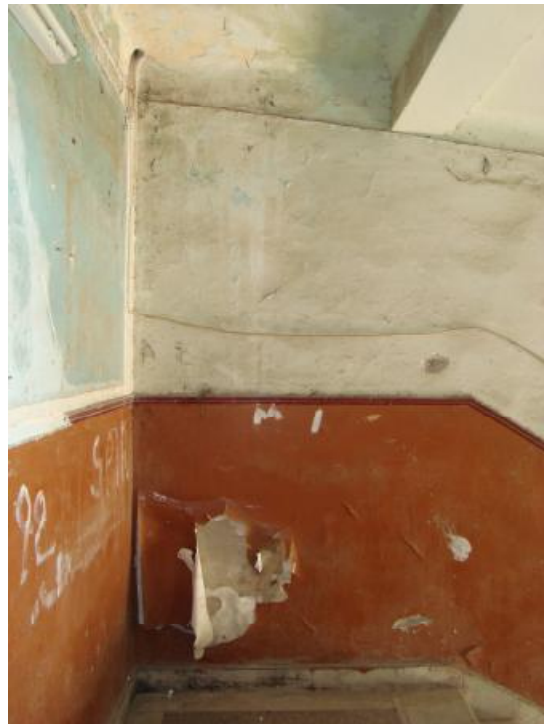
Εικ.26 Αποσάθρωση επιχρίσματος στο κλιμακοστάσιο.

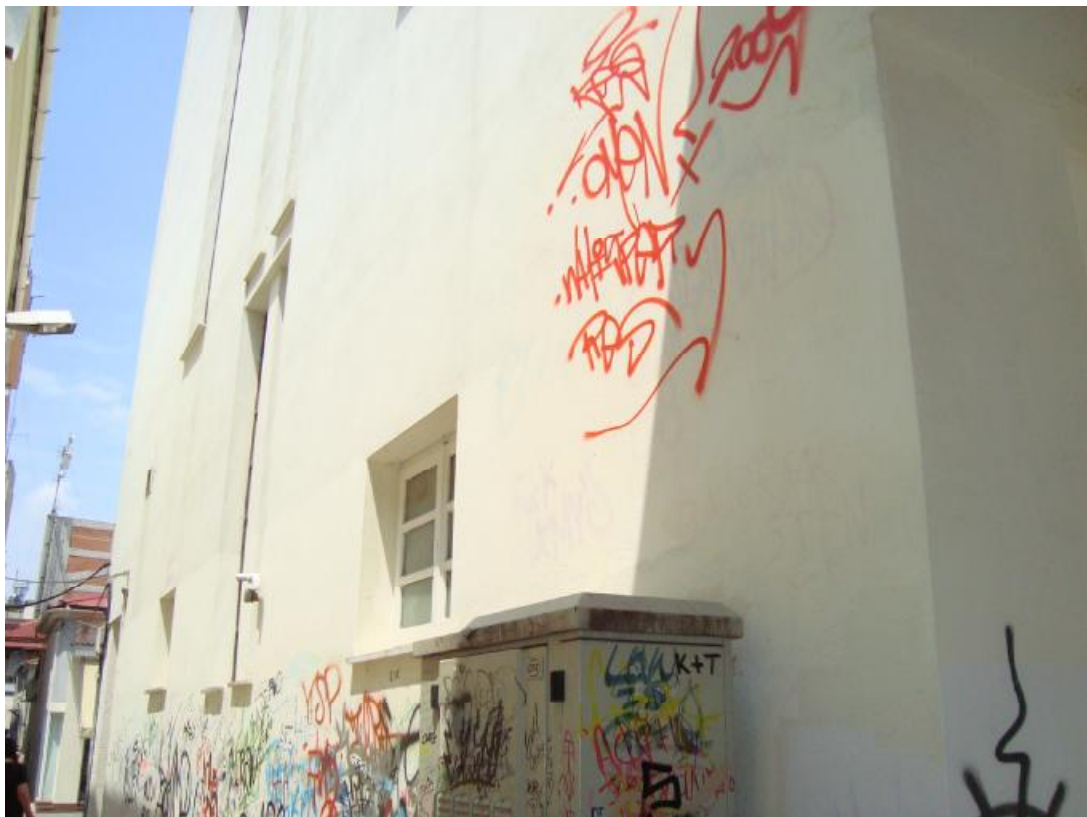
Στην εξωτερική νοτιοδυτική όψη του κτηρίου παρατηρούμε φθορά από ανθρωπογενής παράγοντες. Αυτή η οπτική ρύπανση του κτηρίου μας από τα γκράφιτι (Εικ.27) . Η απομάκρυνση τους καθίσταται δύσκολη και ιδιαίτερα όταν έχουν διαπεράσει το επίχρισμα και έχουν απορροφηθεί από την τοιχοποιία μας.

Εικ.27 Οπτική ρύπανση νοτιοδυτικής πλευράς του κτηρίου.

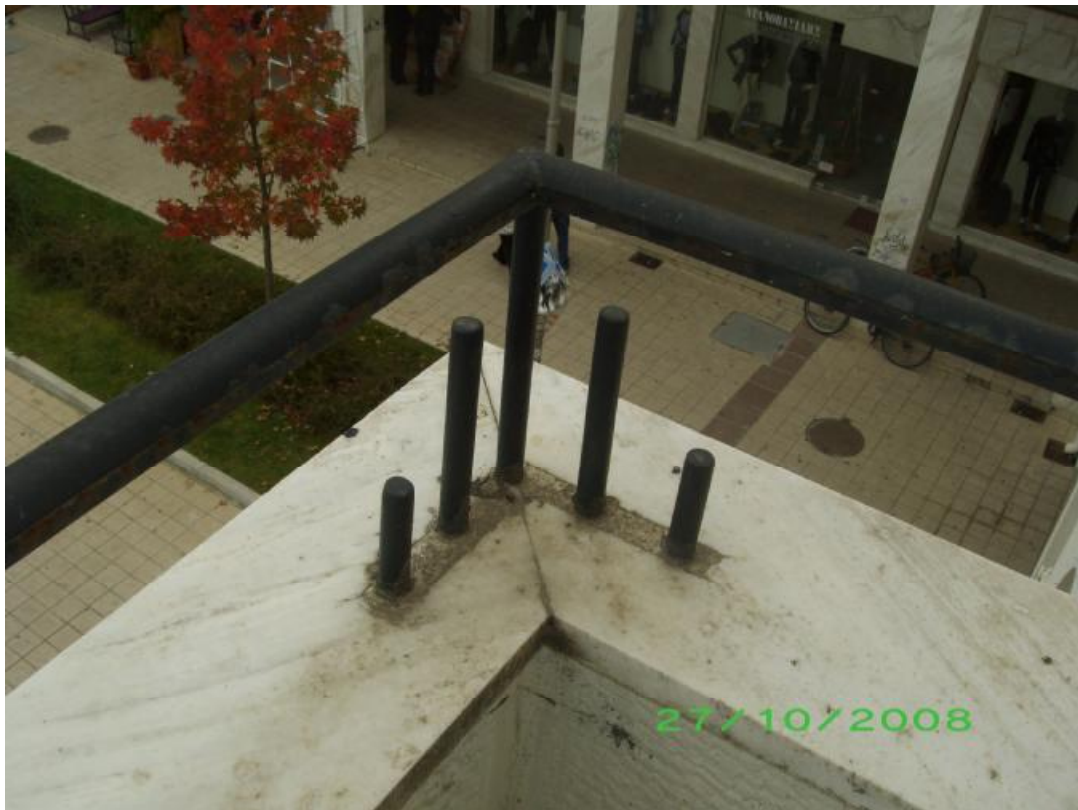
Τα κιγκλιδώματα που υπάρχουν στους εξωτερικούς εξώστες περιμετρικά του κτηρίου είναι τα αρχικά. Είναι σε καλή κατάσταση. Το μόνο που παρατηρείται είναι η οξείδωση του σιδήρου (Εικ.31) .

Εικ.31 Κιγκλιδώματα εξωτερικού εξώστη.

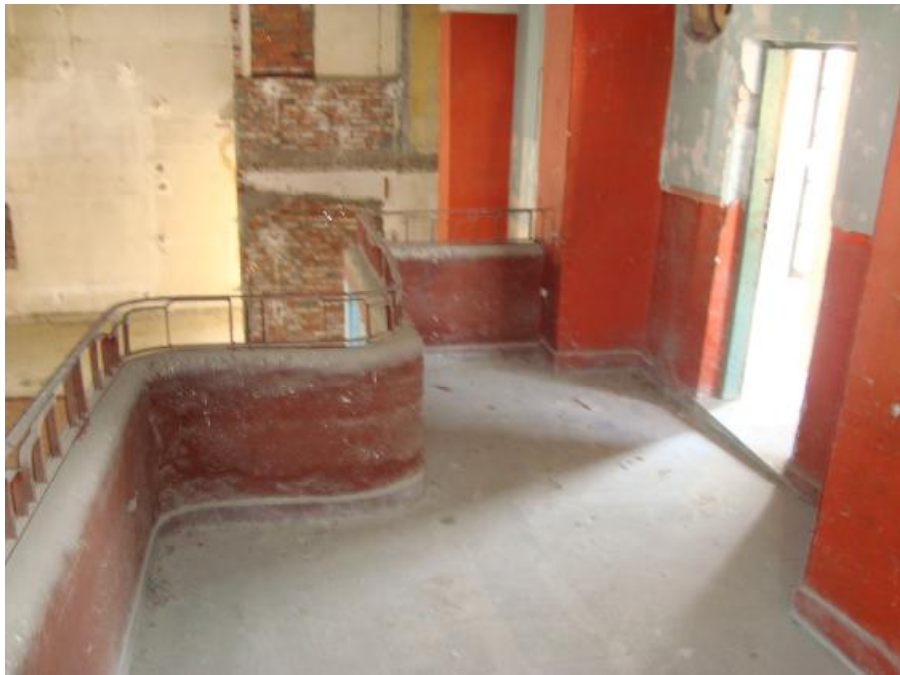
Τα κιγκλιδώματα που υπάρχουν στους εσωτερικούς εξώστες είναι στην αυθεντική τους μορφή και είναι ιδιαίτερης κατασκευής. Στα κιγκλιδώματα στον εξώστη του κεντρικού χώρου της σκηνης η κατάσταση είναι αρκετά καλή (Εικ.32) ενώ στον εξώστη του χώρου διασκέδασης τα κιγκλιδώματα παρουσιάζουν αποκοπή και ασυνέχεια (Εικ.33) .

Εικ.32 Κιγκλιδώματα εσωτερικού εξώστη.

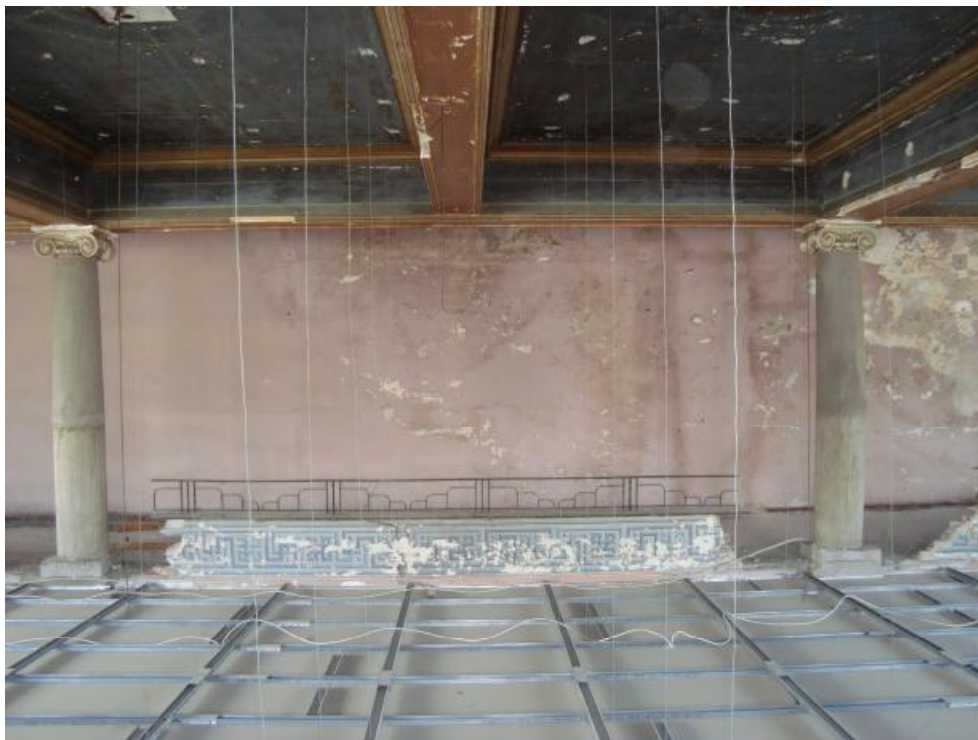
Εικ.33 Κιγκλιδώματα εσωτερικού εξώστη.
