ΤΕΧΝΟΛΟΓΙΚΟ ΙΔΡΥΜΑ ΠΑΤΡΩΝ
ΣΧΟΛΗ ΤΕΧΝΟΛΟΓΙΚΩΝ ΕΦΑΡΜΟΓΩΝ
ΤΜΗΜΑ ΑΝΑΚΑΙΝΙΣΗΣ ΚΑΙ ΑΠΟΚΑΤΑΣΤΑΣΗΣ ΚΤΗΡΙΩΝ

ΠΤΥΧΙΑΚΗ ΕΡΓΑΣΙΑ
ΠΑΡΑΔΟΣΙΑΚΟΣ ΞΕΝΩΝΑΣ
«ΑΡΧΟΝΤΙΚΟ ΚΑΣΣΑΒΕΤΗ»

ΟΝΟΜ/ΜΟ ΣΠΟΥΔΑΣΤΗ: ΑΙΚΑΤΕΡΙΝΗ ΚΩΣΤΟΥΛΑ
ΕΠΟΠΤΕΥΩΝ ΚΑΘΗΓΗΤΗΣ: ΣΟΦΙΑ ΚΑΡΒΕΛΗ

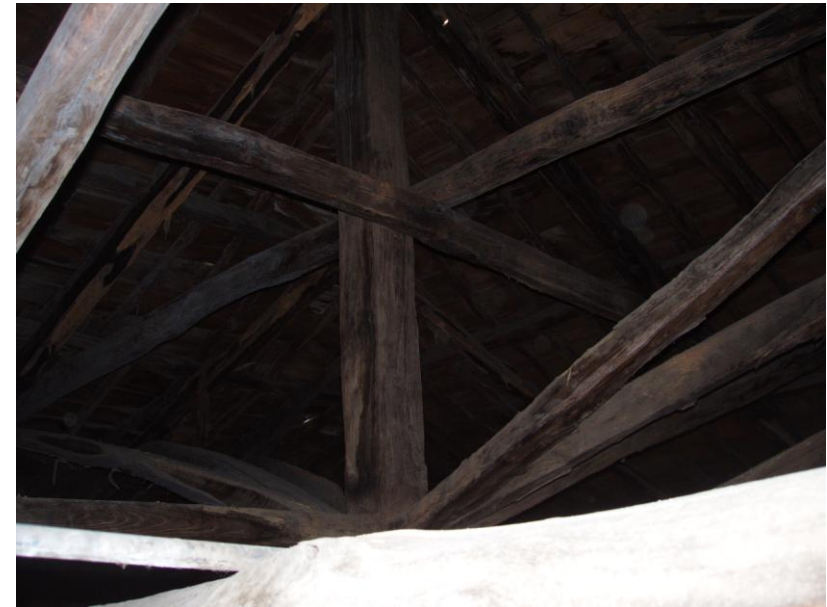
Εικόνα 18: Μηχανισμός στήριξης

Η **στέγη** φαίνεται να βρίσκεται σε σχετικά καλή κατάσταση όσον αφορά το μηχανισμό στήριξής της. Τα ξύλα που την αποτελούν έχουν υποστεί μερική διάβρωση, ενώ δεν παρατηρείται αποσάθρωση εκτός από τα τμήματα ξύλου που αποτελούν το πέτσωμα της στέγης και τα ζευκτά στο κάτω μέρος της (εικ.18). Στο τμήμα του πετσώματος, τα περισσότερα πηγάκια έχουν διαβρωθεί πλήρως και έχουν αποσαθρωθεί με αποτέλεσμα κάποια να έχουν σπάσει (εικ.19). Σε πολλά σημεία η στέγη έχει καταρρεύσει και η ανομοιόμορφη κατανομή των φορτίων της καταπονεί ιδιαίτερα τη φέρουσα τοιχοποιία. Επιπλέον τα όμβρια ύδατα που εισρέουν στο εσωτερικό της στέγης και στη συνέχεια στους χώρους των δωματίων αυξάνουν καθημερινά τον κίνδυνο κατάρρευσης. Αυτό είναι αποτέλεσμα υποχώρησης κάποιων σχιστόπλακων που καλύπτουν την οροφή (εικ.20). Αξίζει να σημειωθεί ότι οι απολήξεις καπνοδόχων έχουν καταρρεύσει πλήρως.

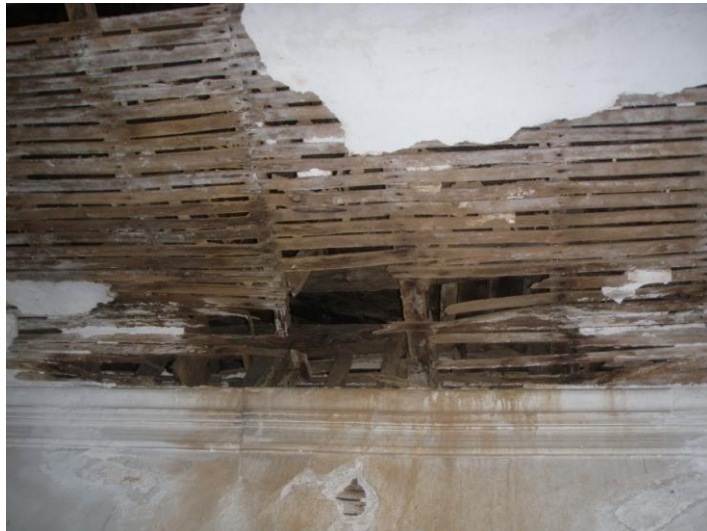
Η οροφή του ορόφου όπως αναφέρθηκε και στη στέγη, σε κάποια σημεία έχουν καταρρεύσει μεγάλα τμήματα της ενώ έπεται και η πλήρης κατάρρευση της οροφής στους χώρους όπως η σάλα (εικ.32).

Εικόνα 32: Πλήρης κατάρρευση οροφής

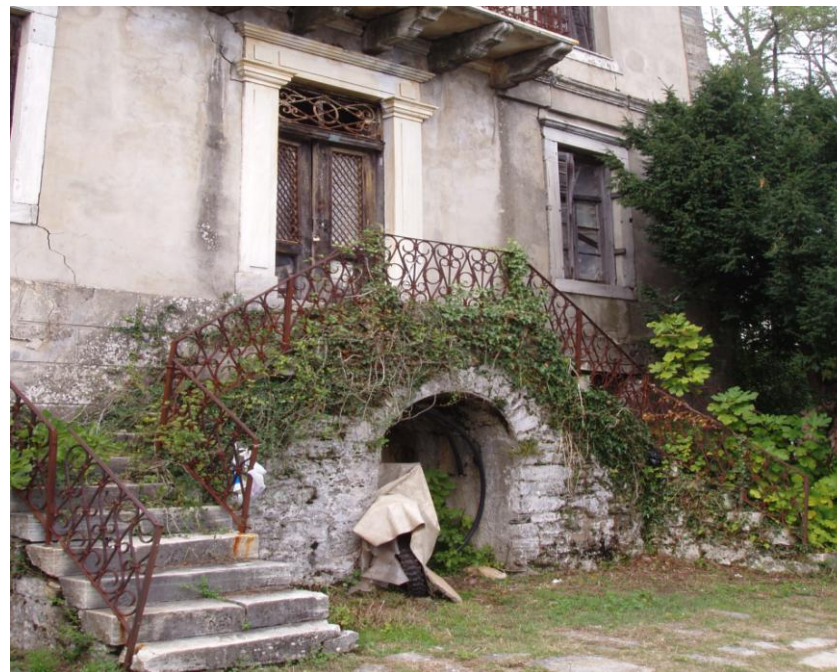
Το **εξωτερικό κλιμακοστάσιο** αποτελείται από μια δισκελή σκάλα που περιστοιχίζεται από περίτεχνη μεταλλική σιδεριά και οδηγεί στην κεντρική είσοδο. Λόγω των έντονων καιρικών συνθηκών και της χρόνιας εγκατάλειψης έχει υποστεί αρκετές φθορές. Είναι εμφανής η αποδιοργάνωση των μαρμαρινών σκαλοπατιών και οι μεγάλες ρωγμές κοντά στις ενώσεις της πέτρας με του μαρμάρου και μικρές εγκάρσιες ρωγμές κάθετα στα πατήματα. Ανάμεσα σε αυτές τις ρωγμές έχουν αναπτυχθεί διάφοροι μικροοργανισμοί και βλάστηση. Τα μεταλλικά κιγκλιδώματα που χρησιμοποιούνται ως κουπαστή έχουν οξειδωθεί πλήρως ενώ σε κάποια σημεία έχουν αποκολληθεί από την σκάλα. Η τοξωτή κατασκευή στο κάτω μέρος της σκάλας δεν διακρίνεται κάποια σημαντική φθορά εκτός από την υγρασία η οποία οδηγεί στην αποσάθρωση του επιχρίσματος της κατασκευής (εικ.57).

Εικόνα 57: Αποσάθρωση εξωτερικού κλιμακοστασίου
