ΠΤΥΧΙΑΚΗ ΕΡΓΑΣΙΑ

**ΑΠΟΤΥΠΩΣΗ – ΑΠΟΚΑΤΑΣΤΑΣΗ –
ΕΠΑΝΑΧΡΗΣΗ ΔΙΩΡΟΦΟΥ ΔΙΑΤΗΡΗΤΕΟΥ
ΚΤΙΡΙΟΥ ΣΤΑ ΠΑΤΗΣΙΑ
(ΘΕΟΤΟΚΟΠΟΥΛΟΥ 34)**

ΑΘΗΝΑ, ΟΚΤΩΒΡΙΟΣ 2011

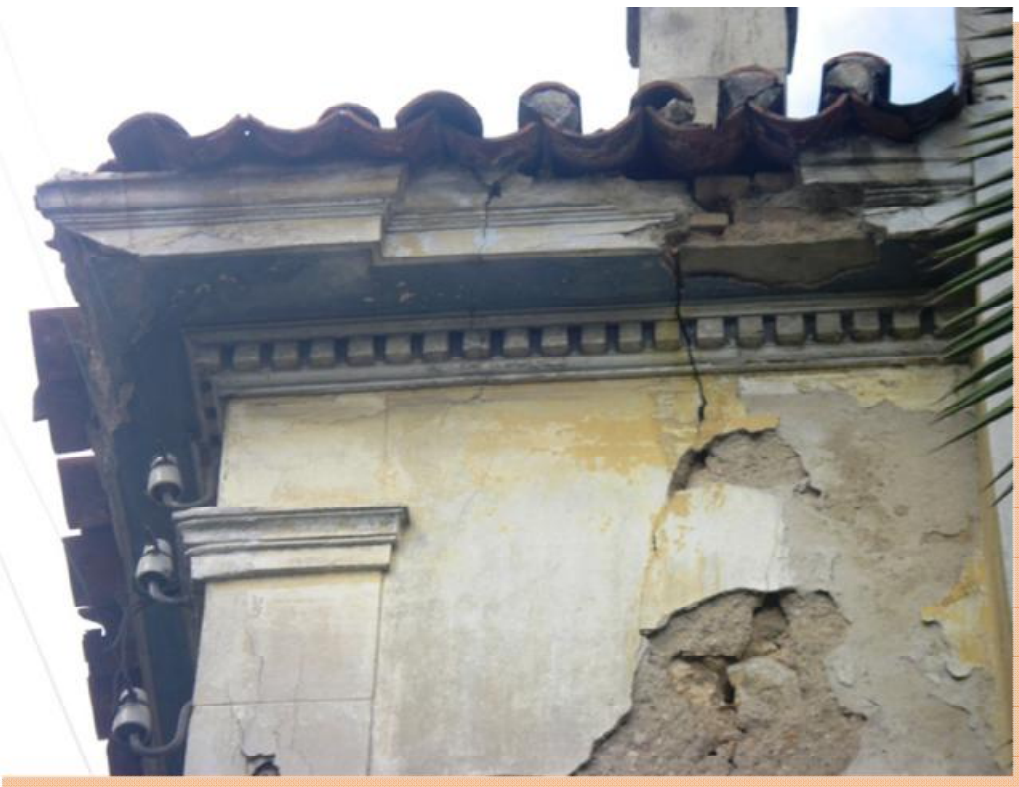
Κατάσταση διατήρησης: Οι τοίχοι από αργολιθοδομή παρουσιάζουν αποσάθρωση σχεδόν σε ολόκληρη την επιφάνειά τους και αποκόλληση του επιχρίσματος σε μεγάλα τμήματα των εξωτερικών όψεων, ιδιαιτέρως στο ισόγειο περιμετρικά του κτιρίου και σε ολόκληρη σχεδόν την επιφάνεια της ανατολικής όψης (βλέπε εικ. 6). Επίσης, παρατηρούνται ρωγμές (τριχοειδείς ή και μεγαλύτερου εύρους) καθώς και έντονη εμφάνιση υγρασίας στα σημεία ένωσης με τις οροφές του ορόφου εσωτερικά (βλέπε εικ. 7, 8, 9). Παρατηρείται απόπλυση του κονιάματος δομής, σε κάποια σημεία της αργολιθοδομής της ανατολικής όψης και στο τμήμα της πλινθοδομής στη ποδιά του παραθύρου (Α.1.3.) στη νότια όψη (βλέπε εικ. 3, 10). Σημαντικό είναι να τονιστεί ότι, παρουσιάζονται κενά μεταξύ των λίθων σε ένα τμήμα στη ανατολική όψη που υπάρχει διαμπερής ρωγμή (βλέπε εικ.5).

εικόνα 5: Διαμπερή ρωγμή στην ανατολική όψη

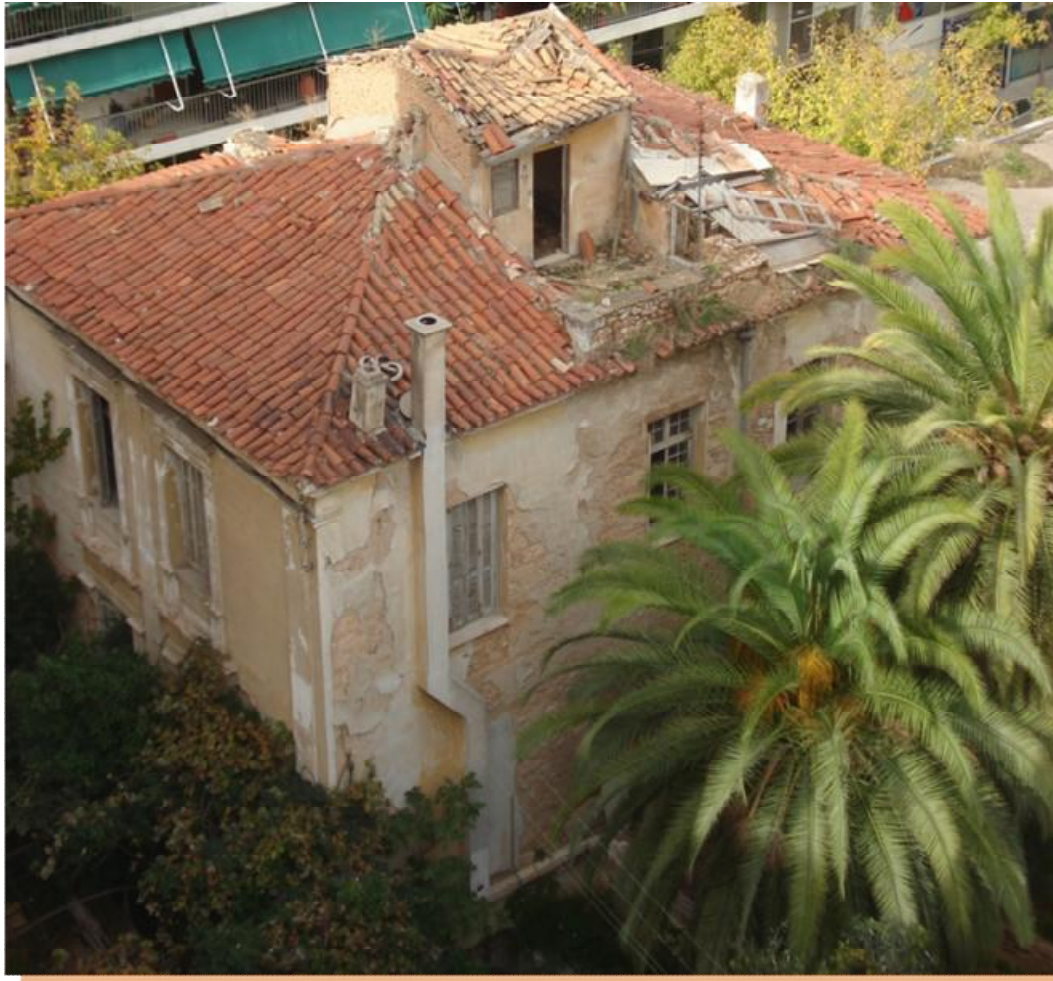
εικόνα 6: Άποψη της ανατολικής όψης

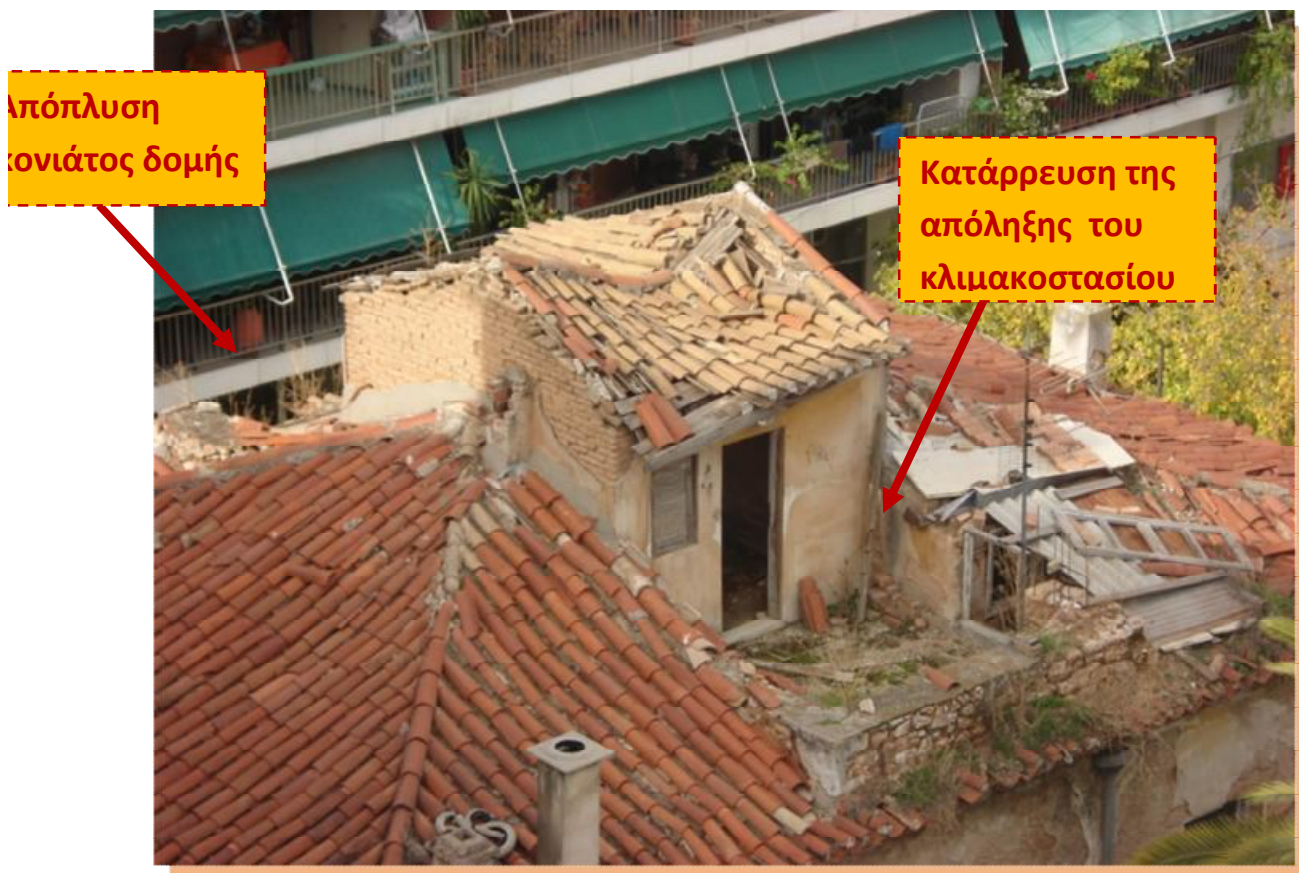
Κατάσταση διατήρησης: Εσωτερικά βρίσκονται σε καλή κατάσταση στο ισόγειο, ενώ στον όροφο παρουσιάζουν αποσάθρωση επιφανειακών στρωμάτων επιχρίσματος καθώς και εμφάνιση υγρασίας στις ενώσεις τους με την οροφή. Παρατηρείται, επίσης, απόπλυση του κονιάματος δομής εξωτερικά στο νότιο τοίχο του δώματος (βλέπε εικ. 12). Τέλος, έχουμε ολική κατάρρευση της απόληξης του κλιμακοστασίου που καταλήγει στο δώμα (βλέπε εικ. 12).

εικόνα 12: Νοτιοανατολική άποψη της στέγης.

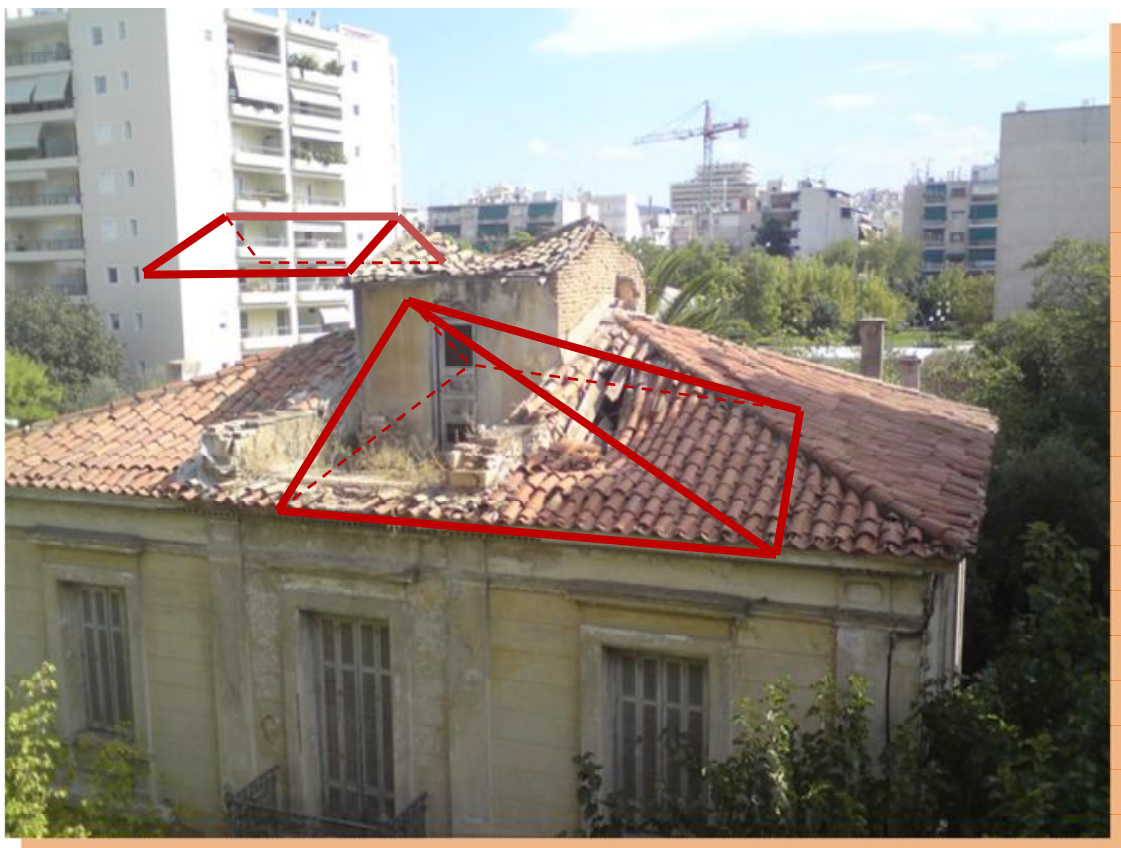
Κατάσταση διατήρησης: Παρατηρείται μερική κατάρρευση στο τμήμα που στεγάζει το δώμα και φαίνεται να έχουν καταστραφεί τα ξύλα του σκελετού της. Υπάρχει, επίσης, μια τρύπα στην νότια στέγη, πάνω από την οροφή του χώρου (2.9.), όπου έχει επιτρέψει στα νερά τις βροχής να εισέλθουν στο κτίριο με καταστροφικές συνέπειες. Νερό και υγρασία έχει εισέλθει και από τη βόρεια στέγη, από το τμήμα όπου έχει καταρρεύσει η απόληξη του κλιμακοστασίου, το οποίο έχει καλυφθεί προσωρινά με κομμάτι ελενίτ και σανίδες. Από παλαιότερες φωτογραφίες παρατηρούμε, ότι, έχουν καταστραφεί και όλα τα ακροκέραμα που διακοσμούσαν το κτίριο. Δεν μπορούμε να έχουμε σαφή και ολοκληρωμένη άποψη για την κατάσταση των ξύλων των σκελετών των τρίριχτων στεγών, παρ' όλα αυτά, δε φαίνεται να έχουν σπάσει τα ξύλα των ζευκτών και η υγρασία πρέπει να έχει καταστρέψει μόνο τα σανίδια του πετσώματος.

εικόνα 13: Νοτιοδυτική άποψη στέγης.

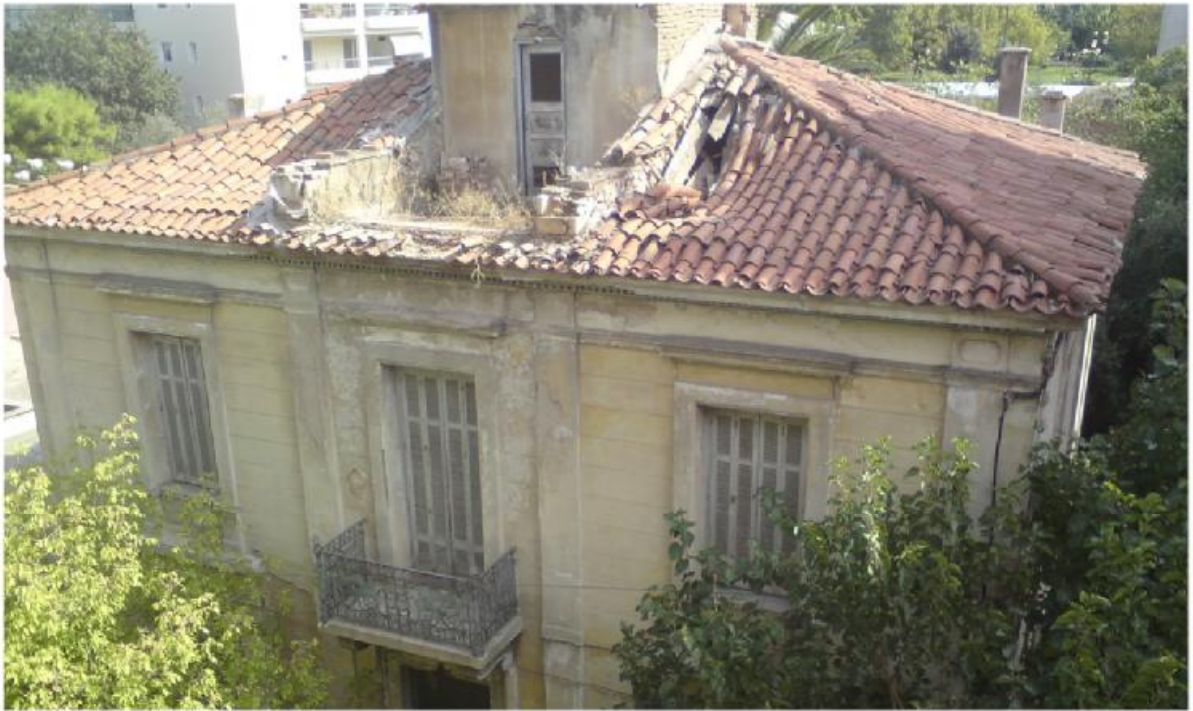
φωτ.94. Εμφανής τρύπα στη στέγη

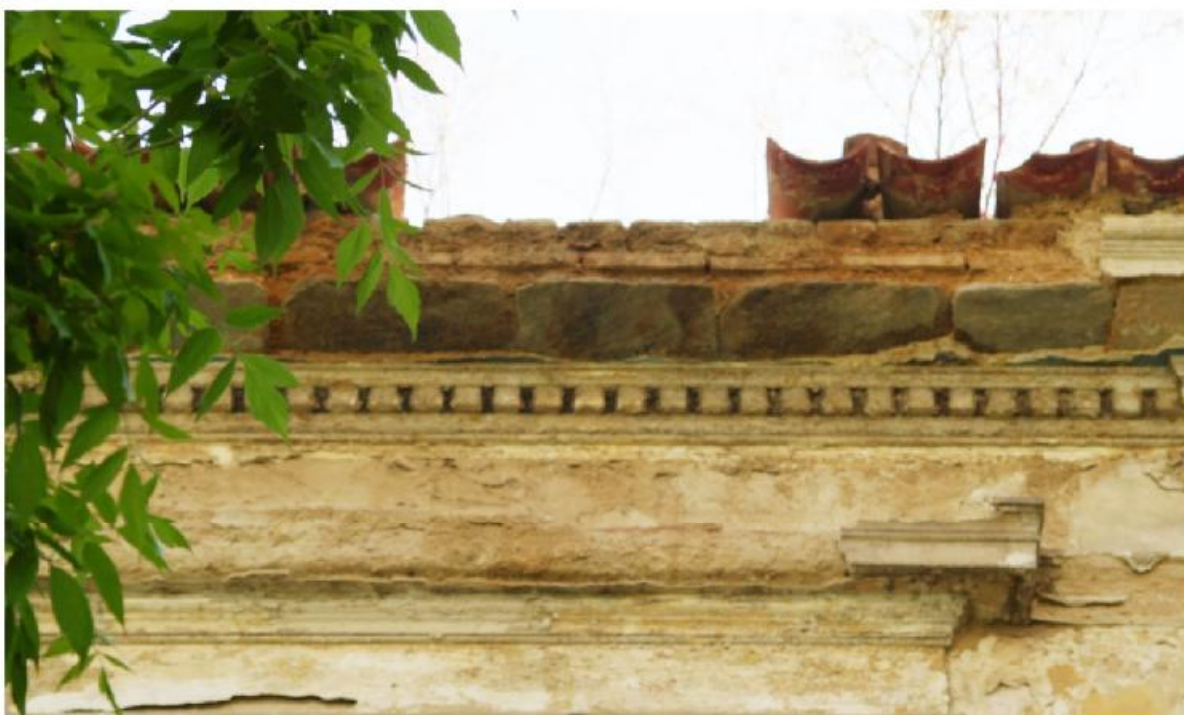
φωτ.97. Φθορές στο διάκοσμο της πρόσοψης

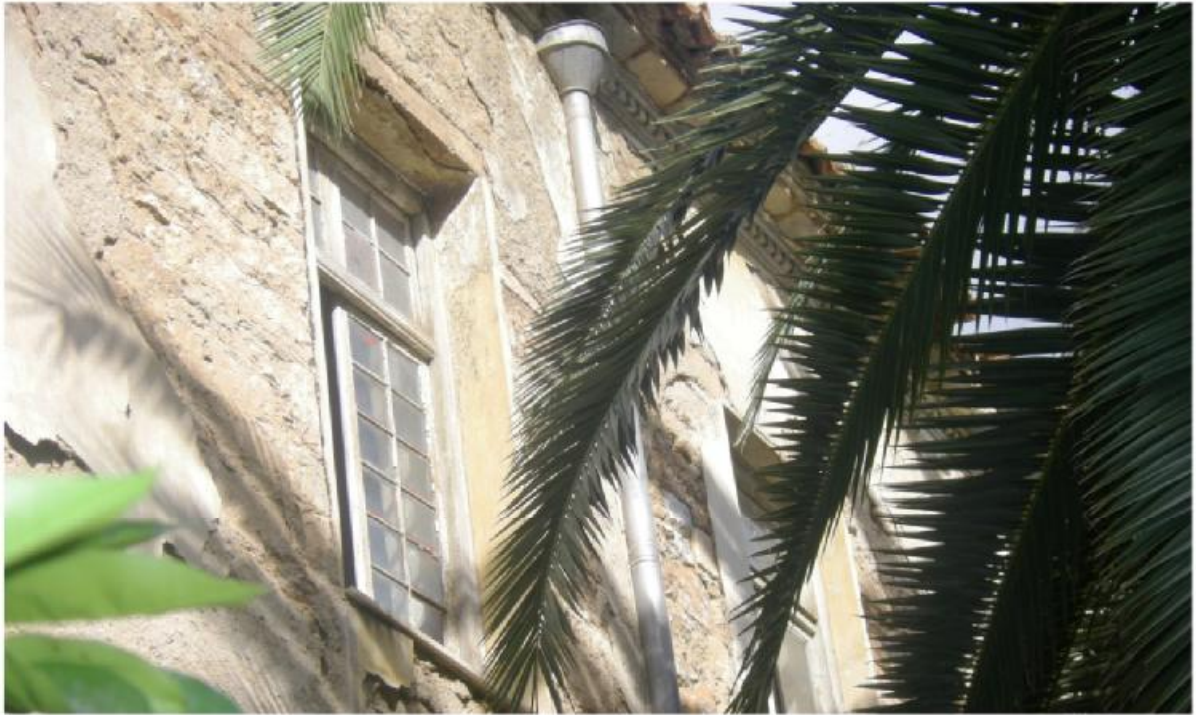
φωτ. 110. Αποσάθρωση κονιάματος

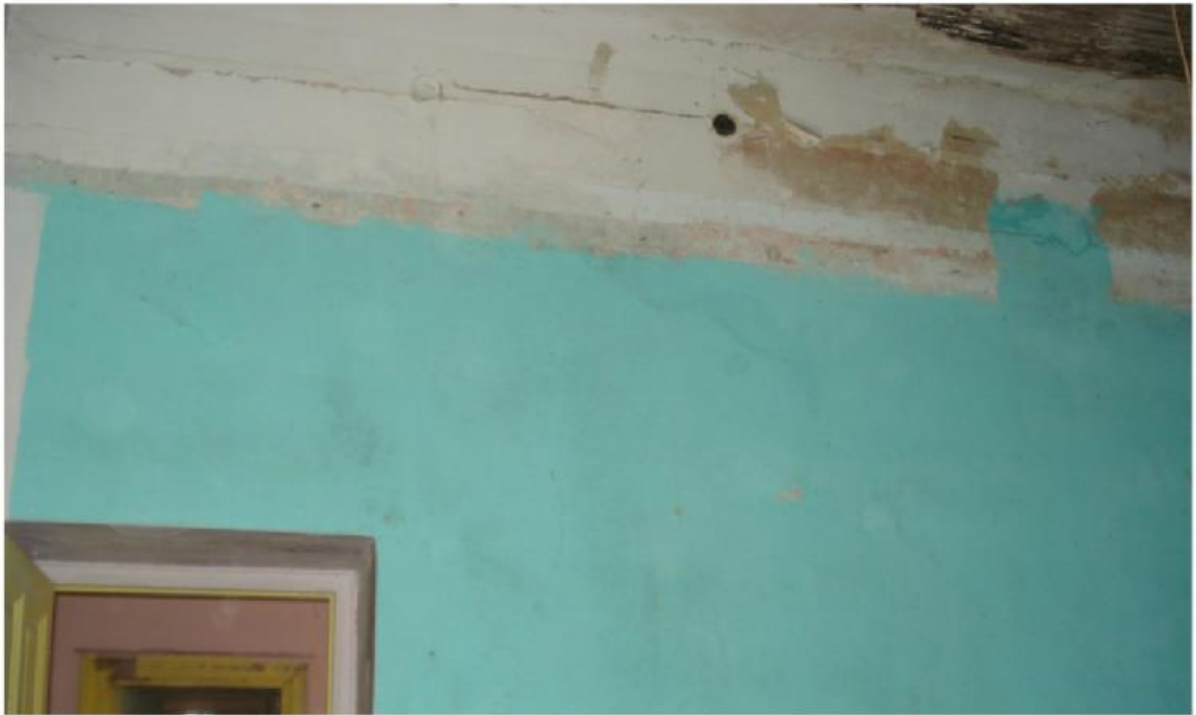
φωτ.121. Αποφλοίωση χρώματος

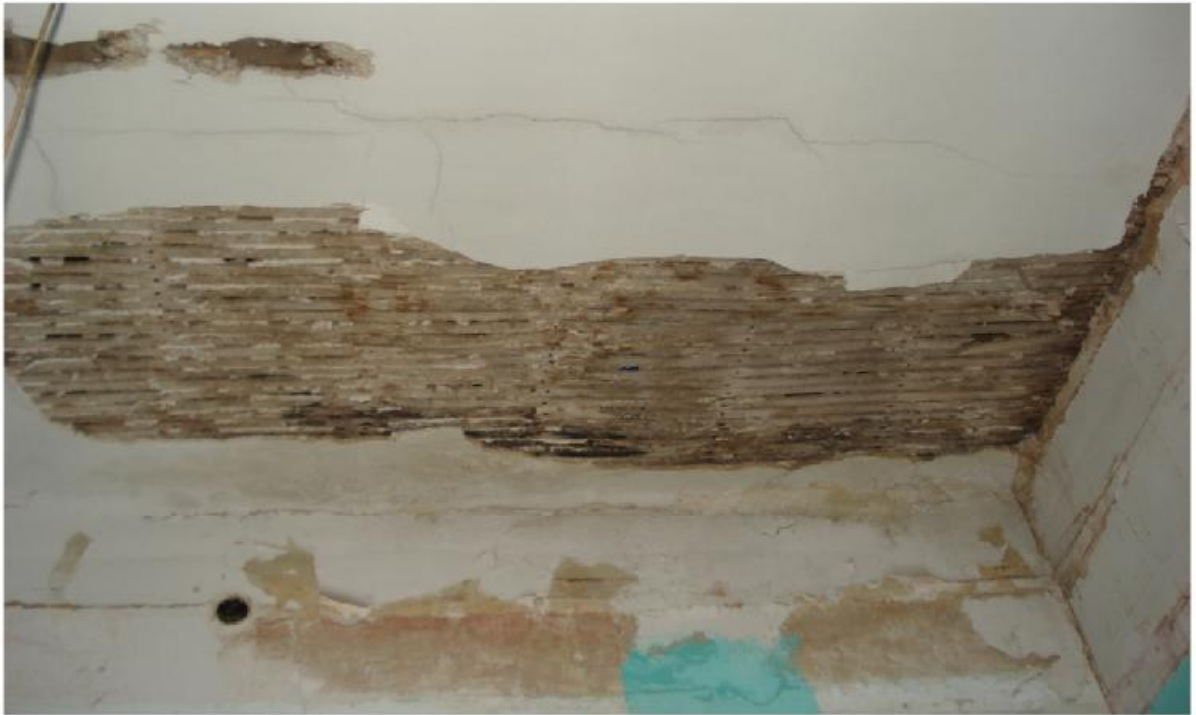
φωτ.128. Φθορές στις ενώσεις τοιχοποιίας οροφής

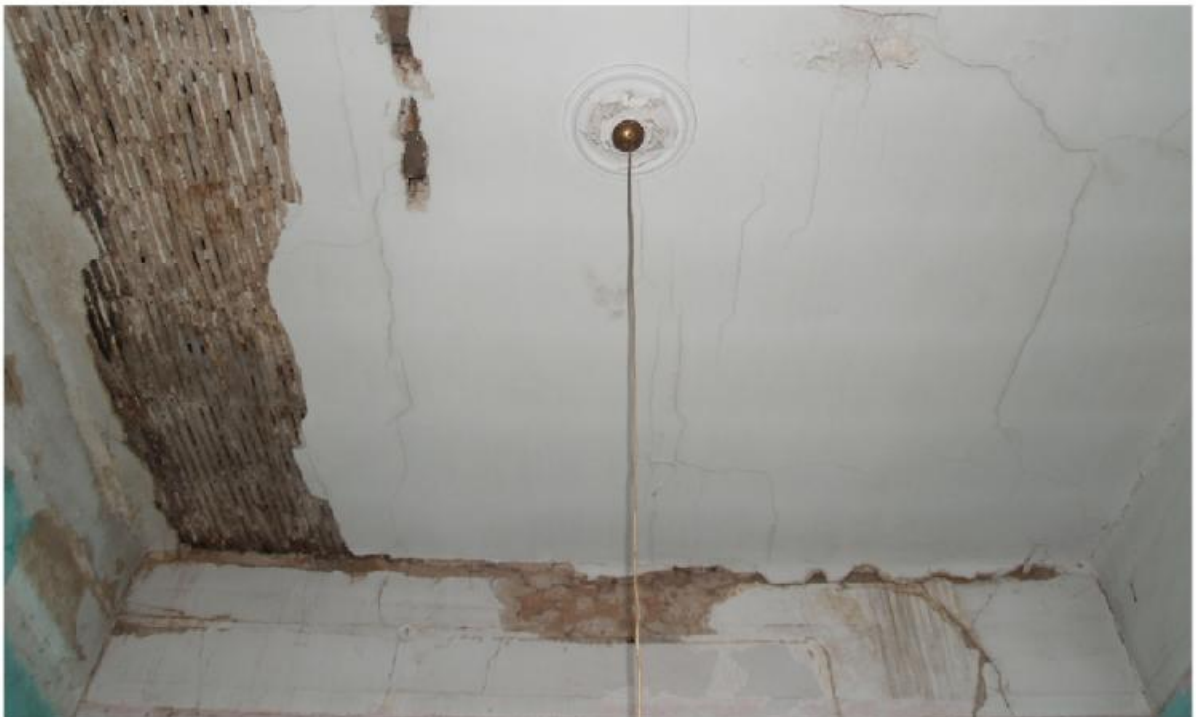
φωτ.129. Τριχαιδής ρωγμές στην οροφή

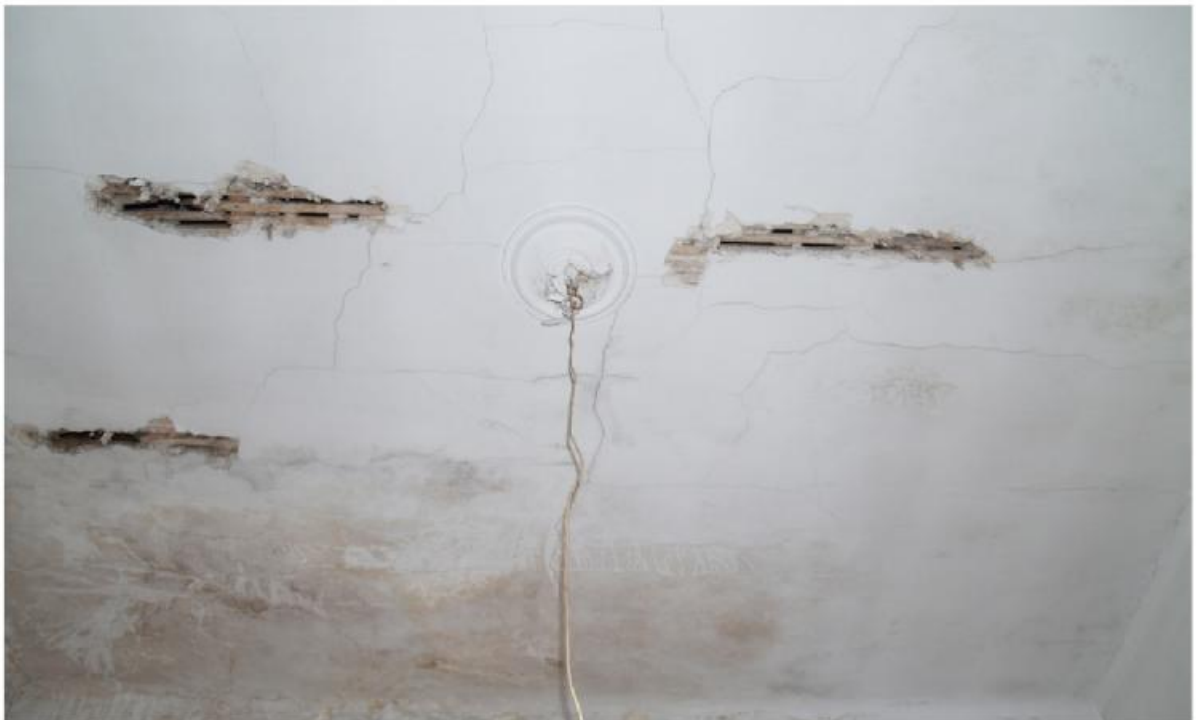
φωτ.140. Κύρτωση της οροφής στο χώρο 2.9.

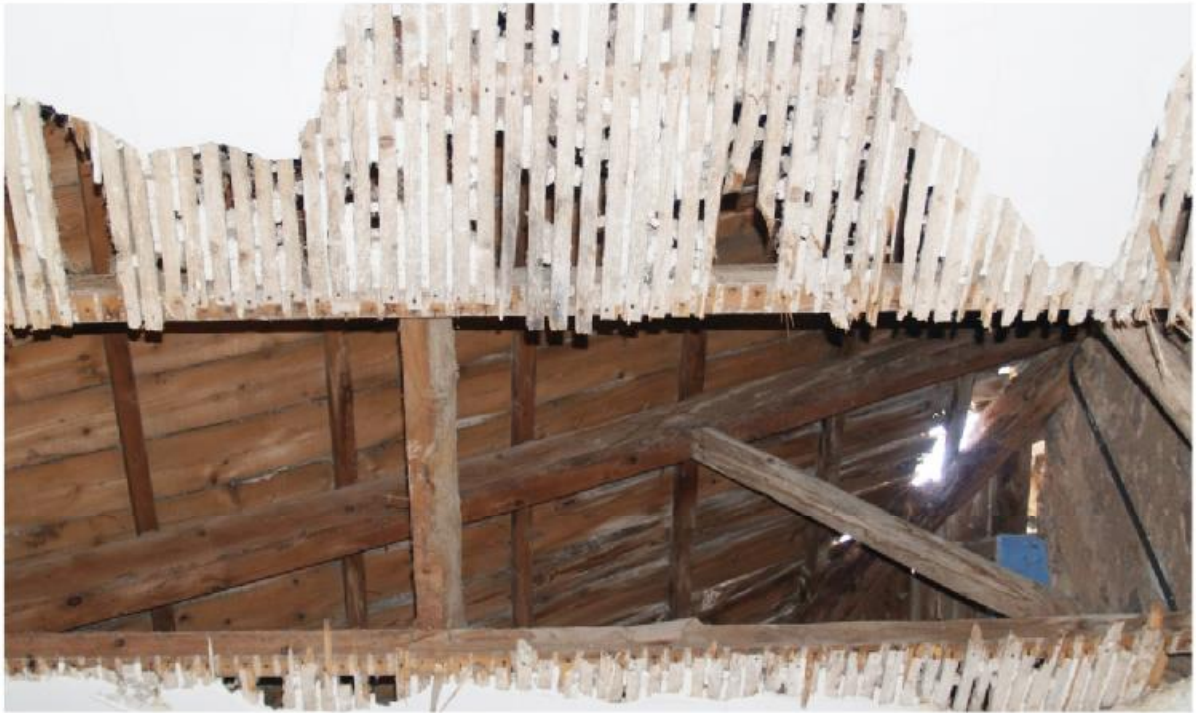
φωτ.156. Τρύπα στα ξύλα της στέγης

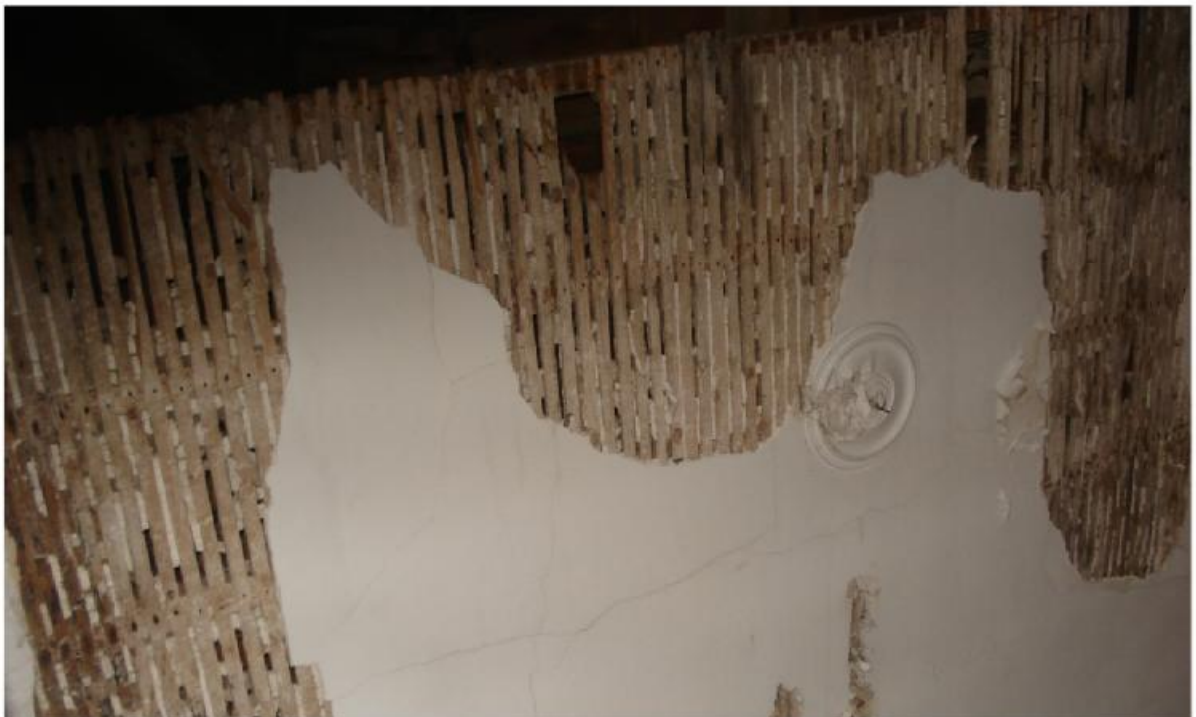
φωτ.157. Αποκόλληση επιχρίσματος οροφής

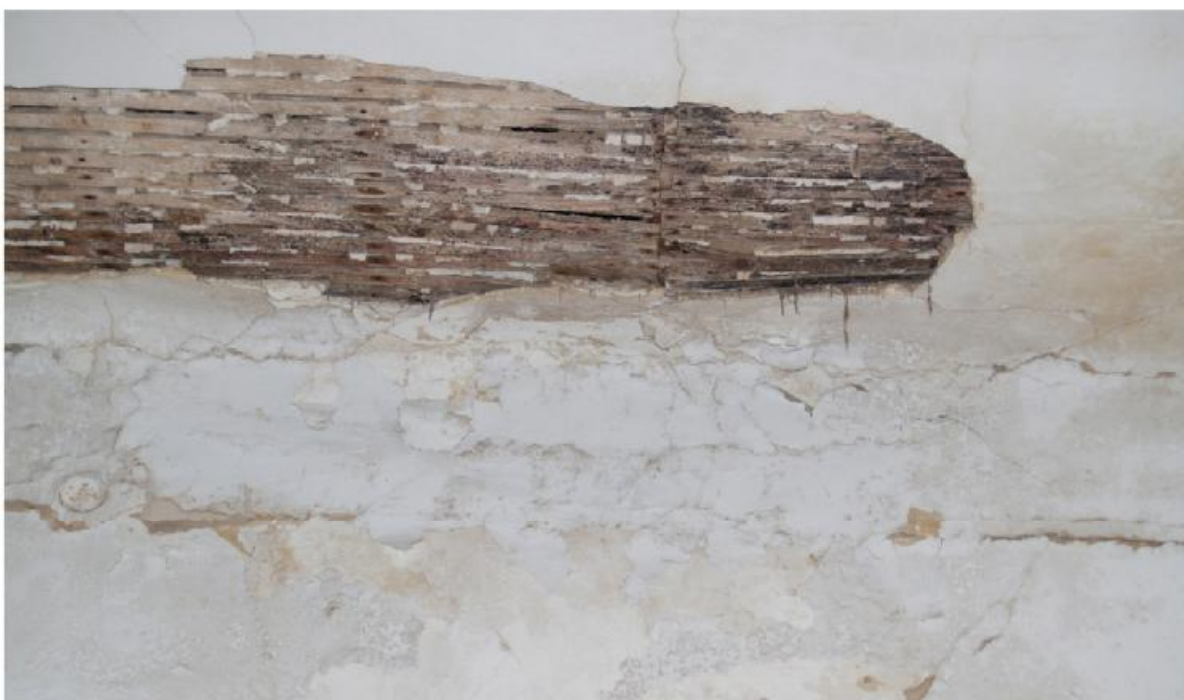
φωτ.159. Φθορές σε οροφή από μπαγδατί

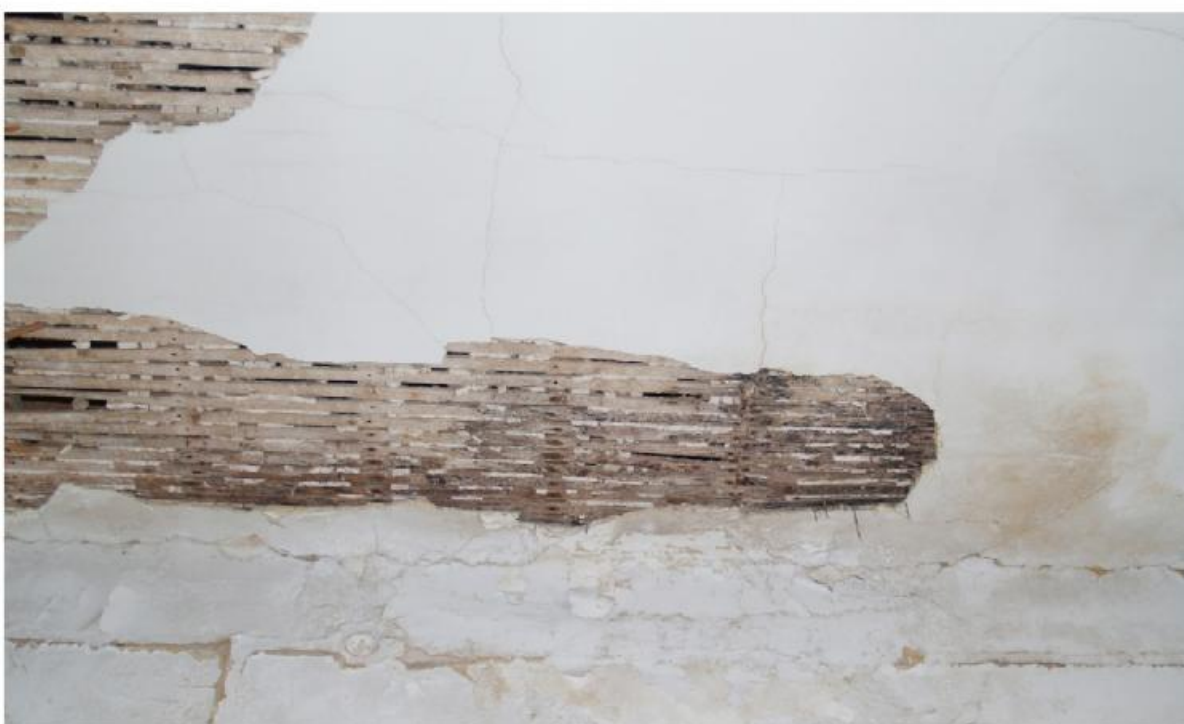
φωτ.160. Αποκόλληση επιχρίσματος σε οροφή από μπαγδατί

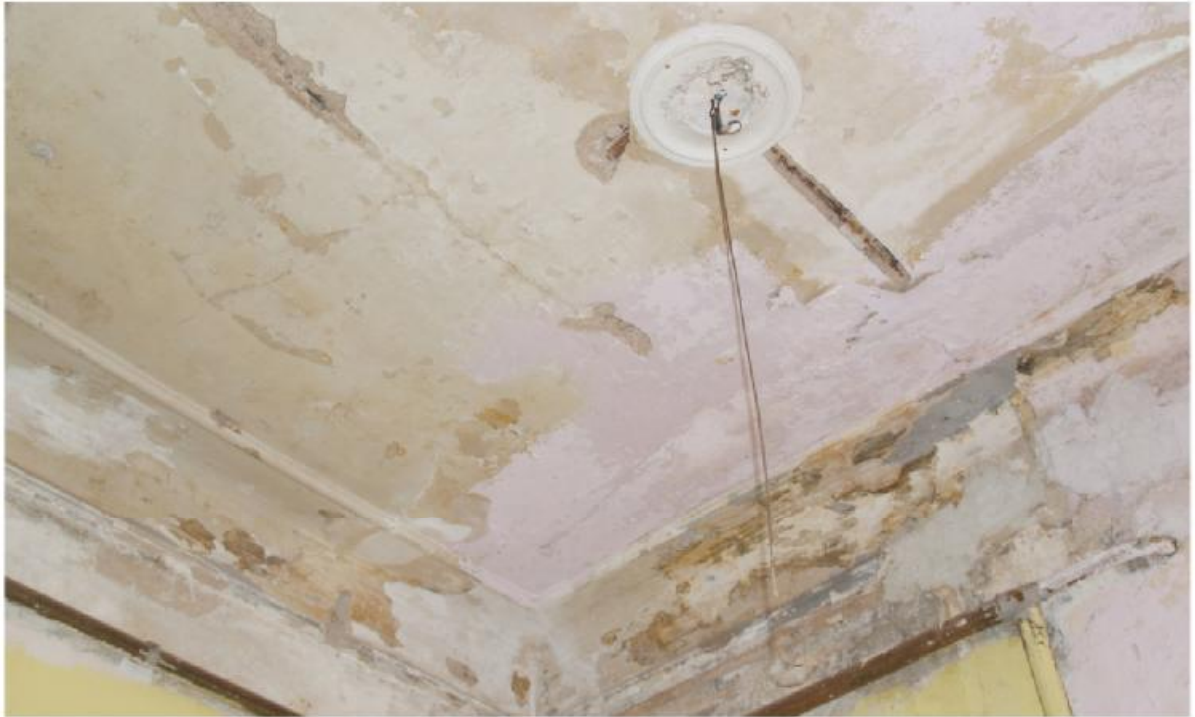
φωτ.191. Υγρασία και φθρές στην τοιχοποιία

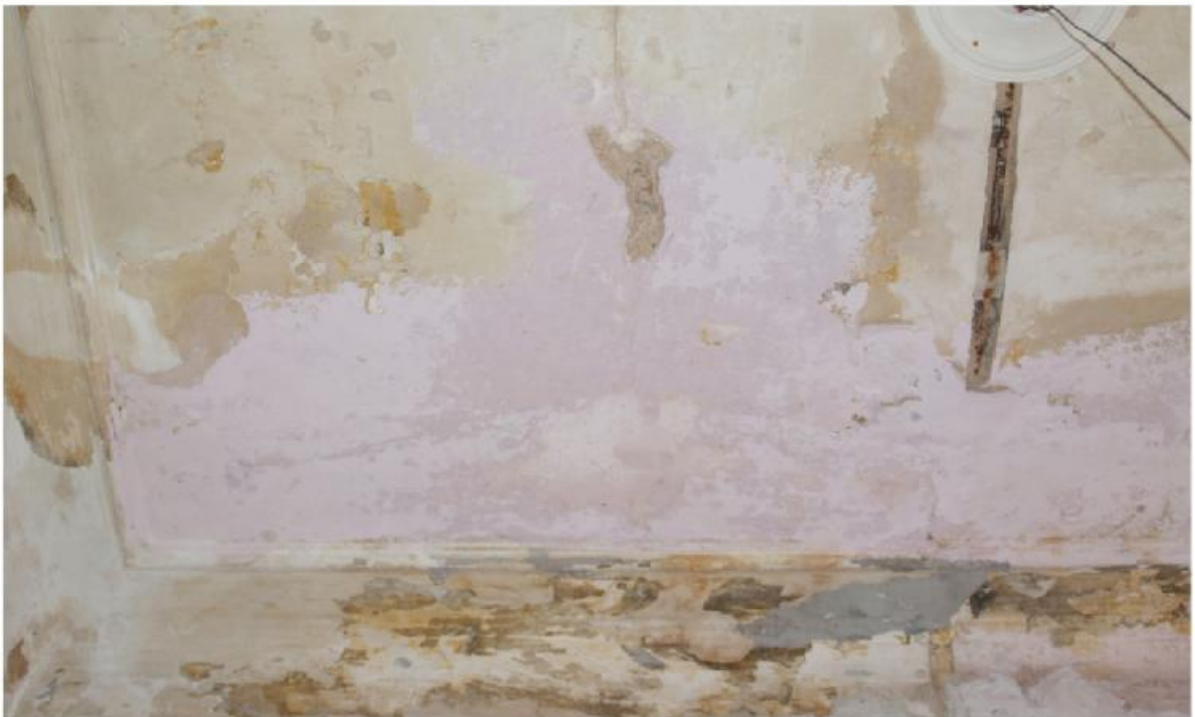
φωτ.192. Υγρασία και φθρές στην τοιχοποιία
