Οίκος Τυφλών

ΠΤΥΧΙΑΚΗ ΕΡΓΑΣΙΑ

**Αποκατάσταση του Οίκου Τυφλών στην
Καλλιθέα, και επαναπροσδιορισμός του ως
πρότυπο κέντρο για άτομα μειωμένης
όρασης**

ΠΑΤΡΑ - 2013

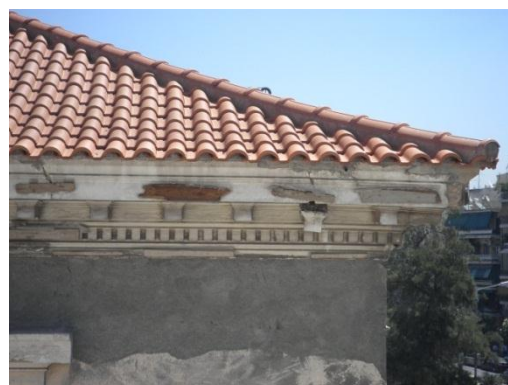
Εικόνα 63 νέο σενάζ κάτω από το επίπεδο της στέγης

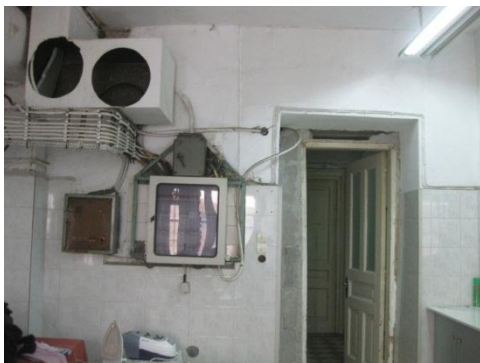
Όσον αφορά τις Η/Μ εγκαταστάσεις του ισογείου του κτηρίου παρατηρήθηκαν στους χώρους (008, 020, 010, 022) πέντε ηλεκτρολογικοί πίνακες. Το πλήθος αυτό των πινάκων μάλλον προέκυψε από τις μεταγενέστερες ανάγκες του κτηρίου για ηλεκτροδότηση. Επιπλέον στο διάδρομο υπάρχει ξύλινο κουτί στο εσωτερικό του οποίου υπάρχουν καλώδια, κάτι που παραπέμπει σε κατανεμητή τηλεφωνικών συνδέσεων. Για τις ανάγκες ψύξης και θέρμανσης τοποθετήθηκαν κλιματιστικές μονάδες στους χώρους (003, 016). Στους χώρους υγιεινής (005, 011) υπάρχουν θερμοσίφωνες για τους νιπτήρες ενώ πάνω από τα υφιστάμενα συστήματα θέρμανσης (καλοριφέρ) των χώρων παρατηρήθηκαν σωλήνες καυσαερίων που συνεχίζουν μέσα στα wc (006, 012), που μαρτυρούν ότι υπήρχαν σόμπες πετρελαίου. Στον α' όροφο υπάρχει κεντρικά του διαδρόμου ένας ηλεκτρολογικός πίνακας, ο οποίος αρχικά ήταν χωνευτός κάτι που φαίνεται από τους σωλήνες εγκαταστάσεως που εξέχουν. Στους πλαϊνούς τοίχους της κεντρικής εσωτερικής σκάλας παρατηρήθηκαν δύο ηχεία σε κάθε τοίχο αντίστοιχα καθώς και ένα κουδούνι. Σχεδόν σε όλους τους χώρους διαπιστώθηκαν σωληνώσεις από τα καλοριφέρ κάτι που φανερώνει και τον τρόπο θέρμανσης του κτηρίου. Τέλος, από παλαιότερο φωτογραφικό υλικό διαπιστώθηκε ότι υπήρχαν κατακόρυφα συστήματα θέρμανσης στους πεσσούς των ανοιγμάτων.

Εικόνα 67 πίνακας ηλεκτροδότησης, χώρος 010

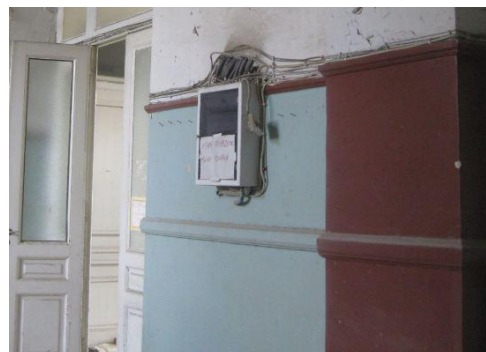
Εικόνα 68 πίνακας στον διάδρομο του α' ορόφου

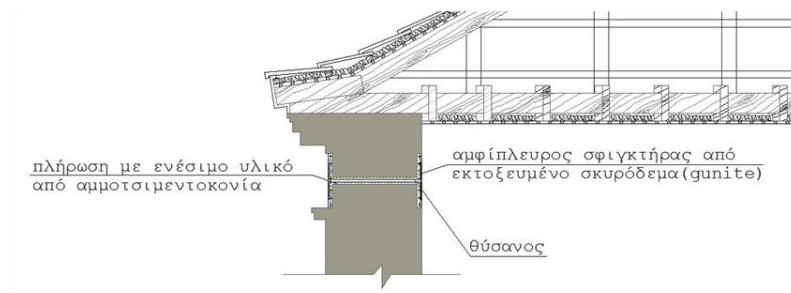
Στο κτήριο παρατηρούνται διάφορες επεμβάσεις, που αποσκοπούν στην ενίσχυση του φέροντα οργανισμού αλλά και στη δημιουργία χώρων. Όσον αφορά την ενίσχυση του φέροντα οργανισμού έχει πραγματοποιηθεί επέμβαση σε όλη την έκταση του β' ορόφου. Η επέμβαση αυτή αφορά την ενίσχυση της εσωτερικής τοιχοποιίας με εκτοξευμένο επίχρισμα guinite. Επιπλέον όπως προαναφέρθηκε έχει δημιουργηθεί νέο περιμετρικό διάζωμα στην εξωτερική τοιχοποιία για την στήριξη της στέγης. Για την δημιουργία νέων χώρων τοποθετήθηκαν πρόχειρες ξυλοκατασκευές μοριοσανίδων. Αναλυτικότερα, ο χώρος (003) έχει διαχωριστεί σε δύο επιμέρους χώρους (003 A , 003 B) με μοριοσανίδα η οποία διαθέτει δυο ανοίγματα, ένα κεντρικό παράθυρο και μια πόρτα για την επικοινωνία των χώρων. Με τον ίδιο τρόπο έχει διαχωριστεί και ο χώρος (017) με τον χώρο (016), στον οποίο με την σειρά του έχουν δημιουργηθεί δύο επιμέρους χώροι (016 A, 016 B). Κάτω από την σκάλα που ενώνει το ισόγειο με τον α' όροφο έχει κατασκευαστεί ένας νέος χώρος που διαθέτει δύο ανοίγματα (πόρτα-παράθυρο). Στον α' όροφο διαχωριστικά εντοπίζονται και στους χώρους (109, 110, 111). Για την επικοινωνία του χώρου (110) με τον (111) γίνεται μέσω ανοίγματος στην βόρεια πλευρά τους, το οποίο σήμερα είναι σφραγισμένο. Επίσης στους χώρους (203) με (204), (204) με (205), (206), (212) με (213), και (216) του β' ορόφου παρατηρούνται διαχωριστικά από οπτοπλινθοδομή, τα οποία λόγω κατασκευής και υλικού θεωρούνται μεταγενέστερα. Μια ακόμα επέμβαση εντοπίστηκε στον χώρο (212), όπου το κούφωμα θ11/κ225 έχει σφραγιστεί μέχρι το μέσο του με οπλισμένο σκυρόδεμα. Τέλος τα πατώματα των χώρων (201, 202, 208, 209, 210, 212, 213, 215) έχουν αφαιρεθεί και έχουν καλυφτεί με ευτελή υλικά. Ευτελή υλικά έχει τοποθετηθεί και στον χώρο (113) καλύπτοντας την κεντρική σκάλα.

Εικόνα 69 λεπτομέρεια νέου περιμετρικού διαζώματος

Στο κτήριο έγιναν ορισμένες μεταγενέστερες επεμβάσεις, κάποιες από τις οποίες θα μπορούσαν να αποφευχθούν ή πραγματοποιηθούν με διαφορετικό τρόπο. Ο τρόπος κατασκευής του νέου διαζώματος στο ύψος της στέγης δεν καταστρέφει την τοιχοποιία αλλά ούτε και αλλοιώνει την μορφολογία των όψεων. Ωστόσο η τοποθέτηση μεταλλικών βλήτρων σε όλο το μήκος της τοιχοποιίας για την δημιουργία νέου διαζώματος θα ήταν δυνατό να αποφευχθεί. Ιδανική λύση θα μπορούσε να αποτελέσει είτε η τοποθέτηση βλήτρων μόνο όπου χρειάζεται, δηλαδή στις γωνίες του κτηρίου ώστε να συγκρατούνται οι κάθετοι τοίχοι, είτε η σκυροδέτηση περιμετρικά της τοιχοποιίας με μεταλλικές γωνίες. Μια ακόμα επέμβαση η οποία δεν ήταν απαραίτητη είναι η τοποθέτηση guinite σε όλη την εσωτερική τοιχοποιία του β' ορόφου. Η μέθοδος του εκτοξευμένου επιχρίσματος, είναι επίπονη για το κτήριο καθώς αλλάζει την γεωμετρία της τοιχοποιίας (αυξάνει το πάχος της), είναι μια διαδικασία μη αναστρέψιμη και δημιουργεί έλλειψη συμβατότητας με το υπάρχον υλικό τοιχοπλήρωσης. Επιπλέον, η έλλειψη ορατότητας της τοιχοποιίας ελλοχεύει κινδύνους, αφού μπορεί να μην γίνει αντιληπτή τυχόν ύπαρξη υγρασίας σε αυτήν. Καταλληλότερη μέθοδος ενίσχυσης της τοιχοποιίας για την αποφυγή των παραπάνω είναι τα υδραυλικά ενέματα τα οποία δεν αλλοιώνουν την υπόστασή της. Τέλος, μια ακόμα άστοχη παρέμβαση είναι η τοποθέτηση διαχωριστικού τοίχου για την δημιουργία νέων χώρων στο μέσο εξωτερικού ανοίγματος. Η παρέμβαση αυτή αλλοιώνει τη γενικότερη εικόνα του χώρου αλλά και μειώνει τον φυσικό φωτισμό του.

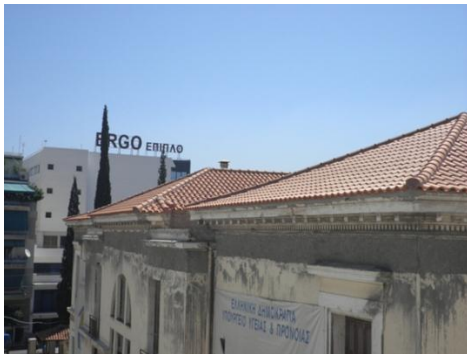
Εικόνα 81 στέγη

Η στέγη έπειτα από πρόσφατη ανακαίνιση και ενίσχυση της μέσω περιμετρικού σενάζ στην τοιχοποιία που τη συγκρατεί, διατηρείται σε καλή κατάσταση. Παρόλα αυτά θα πραγματοποιηθεί έλεγχος για την εξακρίβωση της κατάστασης των ξύλινων φορέων της ενώ δεν θα πραγματοποιηθεί επέμβαση σε αυτή.

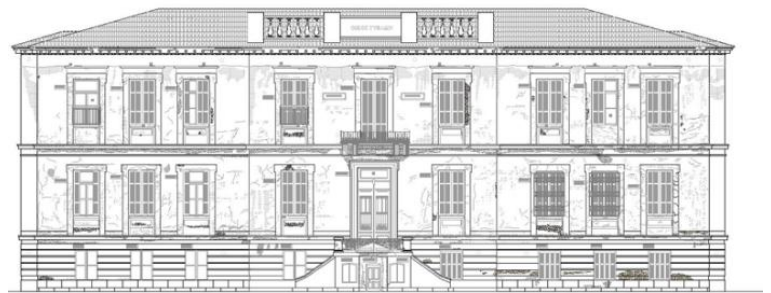
Τα αίτια που τις προκαλούν είναι πολλά και πολλές φορές συνδυασμένα. Αυτές είναι: κακή ποιότητα υλικών, απουσία μελέτης, κυρίως σε μεταγενέστερες τροποποιήσεις, κακοτεχνίες (κατασκευαστικά λάθη), ανεπαρκής συντήρηση, άρα γήρανση της κατασκευής, επίδραση φυσικών φαινομένων, όπως υγρασία, παγετός, ηλιακή ακτινοβολία, βροχοπτώσεις, καθώς και επίδραση μηχανικών φαινομένων όπως φορτίσεις, ανεμοπίεση, σεισμός, κραδασμοί κ.α. Όλες οι τοιχοποιίες θα ελεγχθούν σχολαστικά, στα σημεία των ρωγμών αλλά και όπου διατηρείται σε καλή κατάσταση. Θα γίνουν τομές επί των τοίχων για δειγματοληπτικό έλεγχο, ώστε να διαγνωστεί το είδος του συνδετικού κονιάματος και επιχρίσματος και των ιδιοτήτων τους, με σκοπό την παρασκευή του ενδεικνυόμενου για την αποκατάσταση. Στις ρηγματώσεις σε επιχρίσματα, στο κονίαμα αρμού ή στα τούβλα, οι οποίες έχουν τριχοειδή μορφή, απαιτείται τοπική επισκευή.

Εικόνα 82 παθολογία νότιας όψης

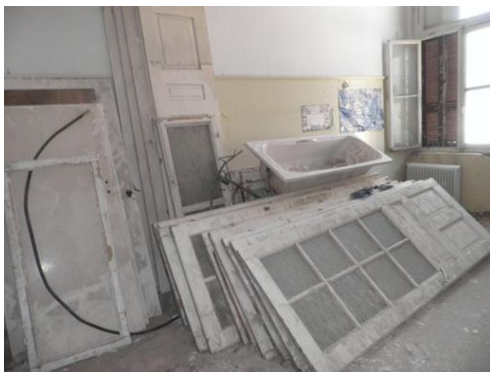
Εικόνα 83 κουφώματα που έχουν αφαιρεθεί

Τα κουφώματα θα αφαιρεθούν από την θέση τους, για να συντηρηθούν. Ορισμένα εσωτερικά κουφώματα θα απομακρυνθούν για τις απαιτήσεις της νέας χρήσης και θα αντικατασταθούν με νέα.

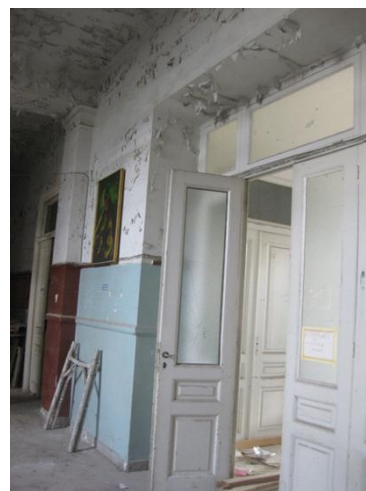
Εικόνα 84 κούφωμα που πρόκειται να αφαιρεθεί και να συμπληρωθεί στη νέα αίθουσα εκδηλώσεων

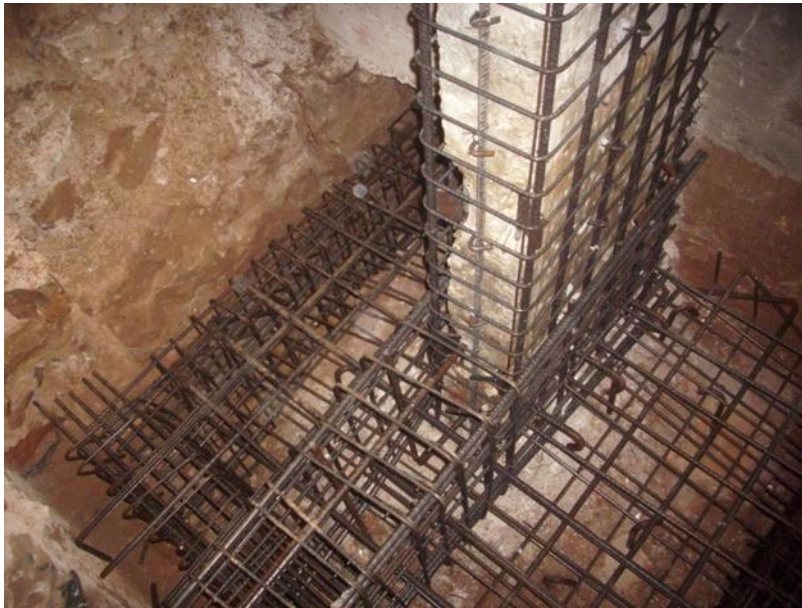
Εικόνα 85 ενίσχυση θεμελίωσης

1. Υποσύλωση.
2. Καθαίρεση του σκυροδέματος που έχει αποδιοργανωθεί.
3. Αποκάλυψη οπλισμών.
4. Συγκόλληση νέου οπλισμού και πυκνών κλειστών συνδετήρων.
5. Τοποθέτηση δομικού πλέγματος ή και ενίσχυση με ενσωματωμένη μεταλλική κατασκευή από γωνιακά ελάσματα και οριζόντια ελάσματα.
6. Διάστρωση σκυροδέματος έγχυτου ή εκτοξευόμενου για την δημιουργία του μανδύα, ή και έτοιμου κονιάματος σε σακιά.

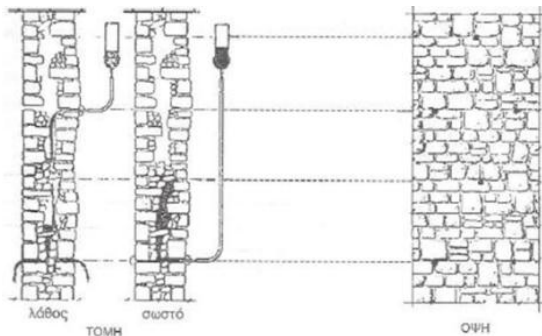
Εικόνα 86 τομή και όψη τοιχοποιίας με υδραυλικά ενέματα

Μετά από διακοπή 10-20 λεπτών η διαδικασία επαναλαμβάνεται στην αμέσως ανώτερη στάθμη μέχρις ότου να ολοκληρωθεί η πλήρωση και να στραγγιστούν όλοι οι σωληνίσκοι. Κατά την διάρκεια των ενέσεων, η υπερχειλίση του ενέματος από τις ρωγμές και τους αρμούς μεταξύ των λίθων εμποδίζεται με την εφαρμογή ξηρού τσιμέντου ταχείας πήξης
