ΤΕΧΝΟΛΟΓΙΚΟ ΕΚΠΑΙΔΕΥΤΙΚΟ ΙΔΡΥΜΑ ΠΑΤΡΑΣ

ΤΜΗΜΑ : ΑΝΑΚΑΙΝΙΣΗ ΚΑΙ ΑΠΟΚΑΤΑΣΤΑΣΗ ΚΤΗΡΙΩΝ

ΠΤΥΧΙΑΚΗ ΕΡΓΑΣΙΑ

ΘΕΜΑ : ΑΝΑΚΑΙΝΙΣΗ ΚΑΙ ΑΠΟΚΑΤΑΣΤΑΣΗ ΣΧΟΛΙΚΟΥ ΣΥΓΚΡΟΤΗΜΑΤΟΣ ΣΤΗΝ ΚΗΦΙΣΙΑ

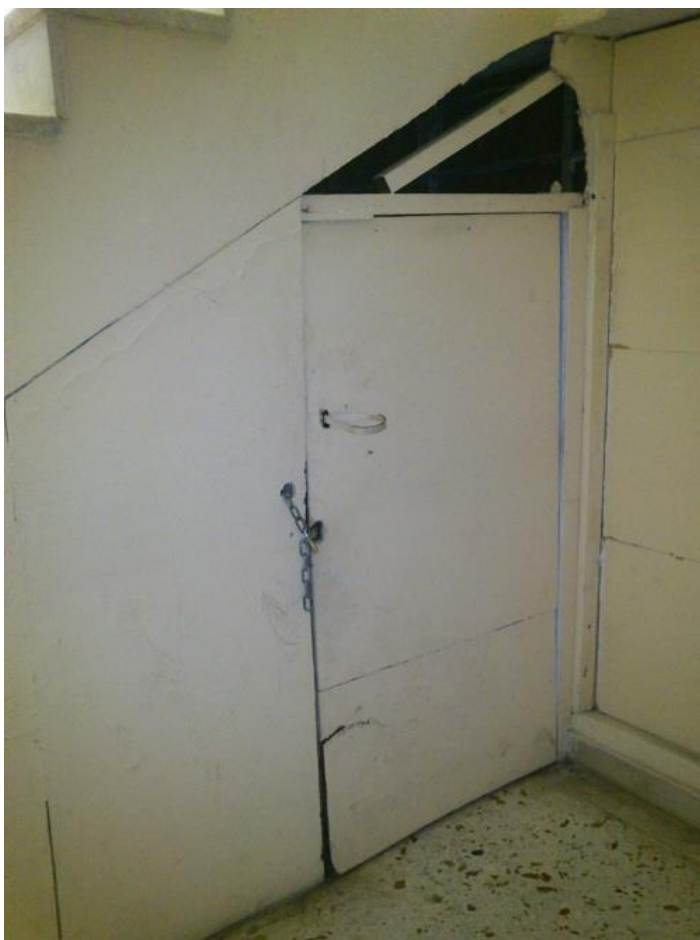
103. Τοιχοποιία και κούφωμα από γυψοσανίδα

ζωγραφιές. Στο ισόγειο κάτω από την κλίμακα που οδηγεί στις αίθουσες του γυμνασίου υπάρχει κατάρρευση του τοίχου από γυψοσανίδα.

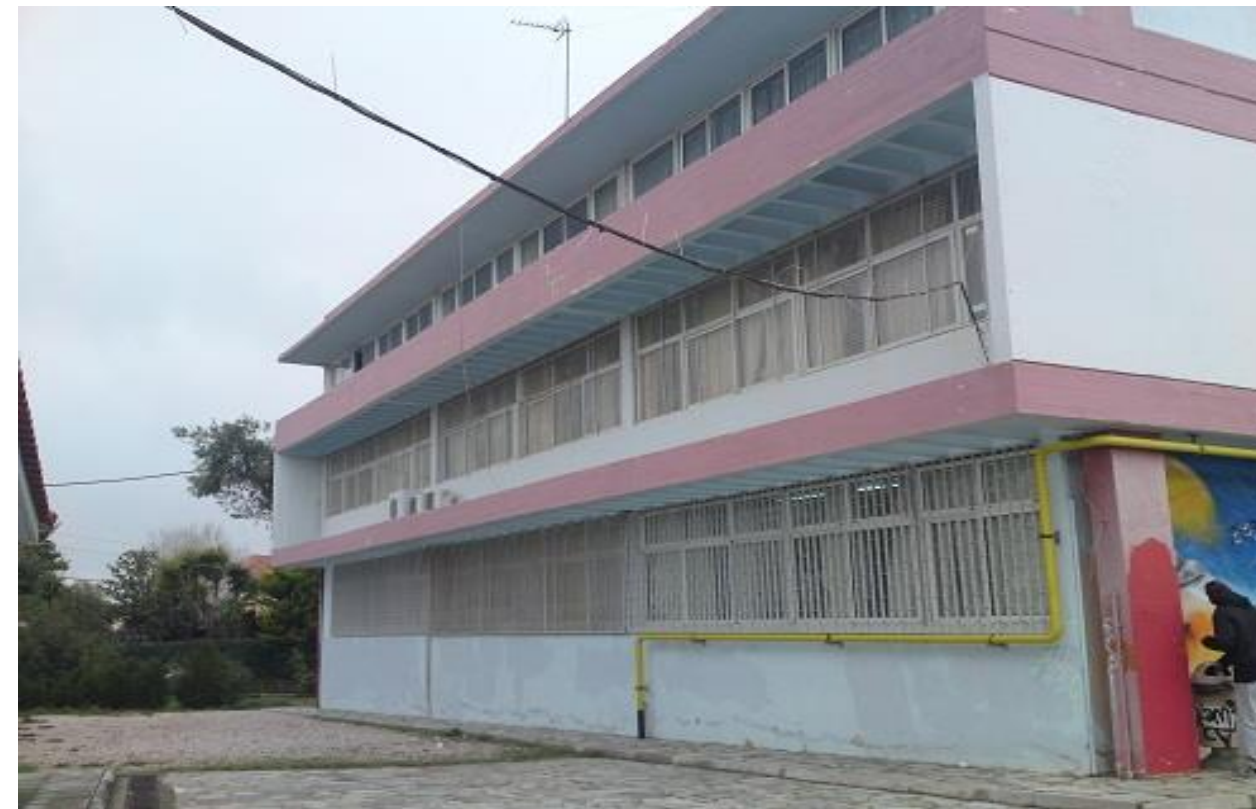
108. Νοτιοδυτική όψη κτηρίου 1

Επίσης σε μεμονωμένα σημεία έχει αποκολληθεί ο σοβάς ή έχει αποφλοιωθεί το χρώμα. Έχει γίνει προσπάθεια να καλυφθούν φθορές που βρίσκονται στη επιφάνεια του επιχρίσματος τα οποία είναι εμφανή λόγω του διαφορετικού χρώματος.
