**ΤΕΧΝΟΛΟΓΙΚΟ ΕΚΠΑΙΔΕΥΤΙΚΟ ΙΔΡΥΜΑ ΠΑΤΡΩΝ**

**ΠΤΥΧΙΑΚΗ ΕΡΓΑΣΙΑ**

**ΜΕΛΕΤΗ ΑΝΑΚΑΙΝΙΣΗΣ ΚΑΙ ΠΡΟΤΑΣΗ  
ΕΠΑΝΑΧΡΗΣΗΣ ΙΧΘΥΟΣΚΑΛΑΣ ΠΑΤΡΩΝ,  
ΣΕ ΝΑΥΤΙΚΟ ΜΟΥΣΕΙΟ.**

**ΠΑΤΡΑ-13/06/2013**

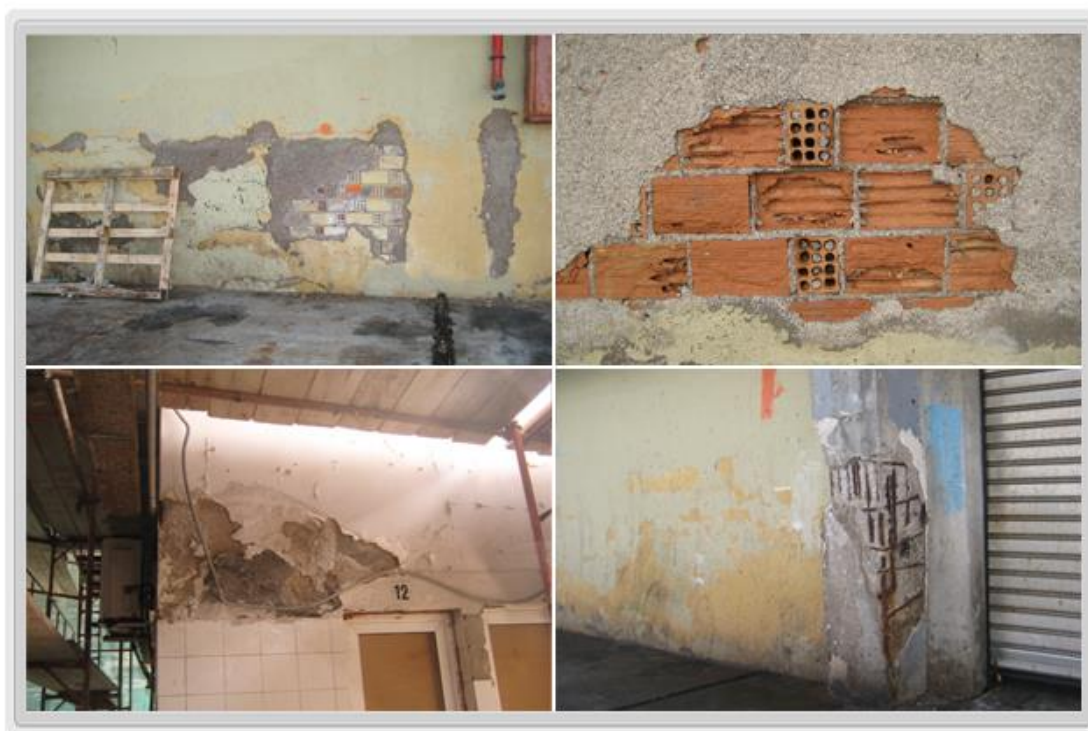
Σημαντικότερες και πιο εκτεταμένες είναι οι διαβρώσεις, οι αποσαθρώσεις και οι αποκολλήσεις κονιάματος στις τοιχοποιίες, που προκάλεσε η χρόνια έκθεση της κατασκευής σε υγρό περιβάλλον. Η υγρασία σε συνδυασμό με την ελλιπή συντήρηση είναι ο βασικός λόγος φθορών και σε άλλα μέρη του κτιρίου όπως τα κουφώματα και τα υλικά επικάλυψης των δαπέδων.

Τέλος αρκετές επιφανειακές ρωγμές στην τοιχοποιία και στα φέροντα στοιχεία, είναι ζημιές που προκάλεσε ο ισχυρός σεισμός του 2008 και άλλοι παλαιότεροι σεισμοί.

Εικόνα 16 Δείγματα παθολογίας

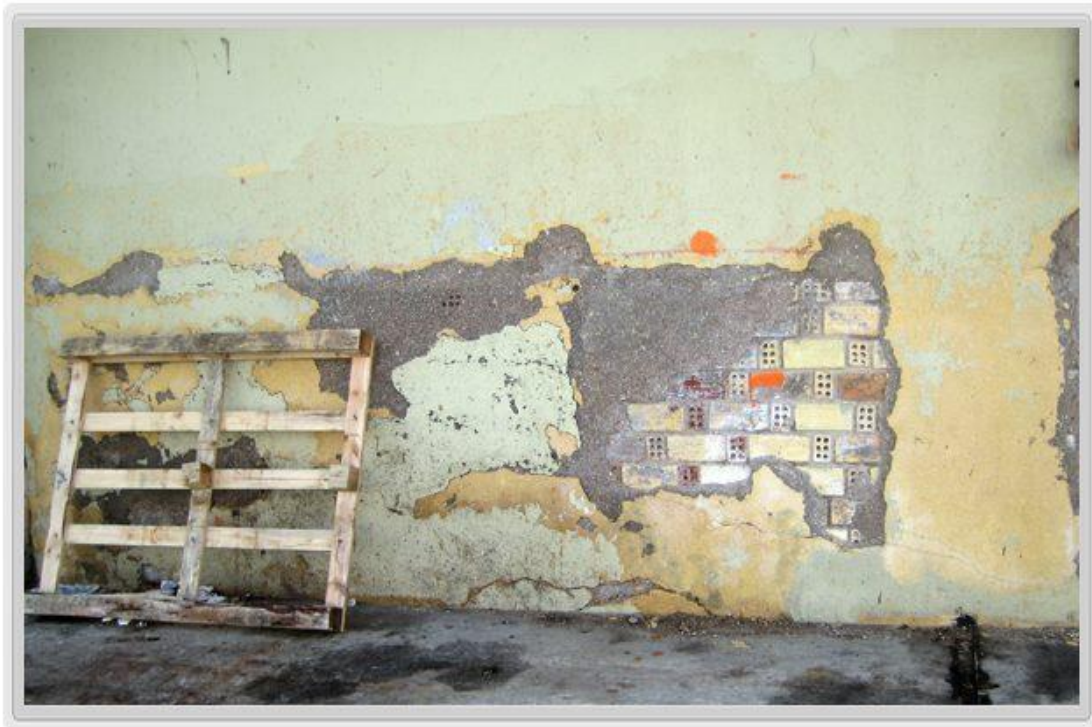
Εικόνα 21 Αποκόλληση κονιάματος και εμφάνιση εξωτερικής τοιχοποιίας

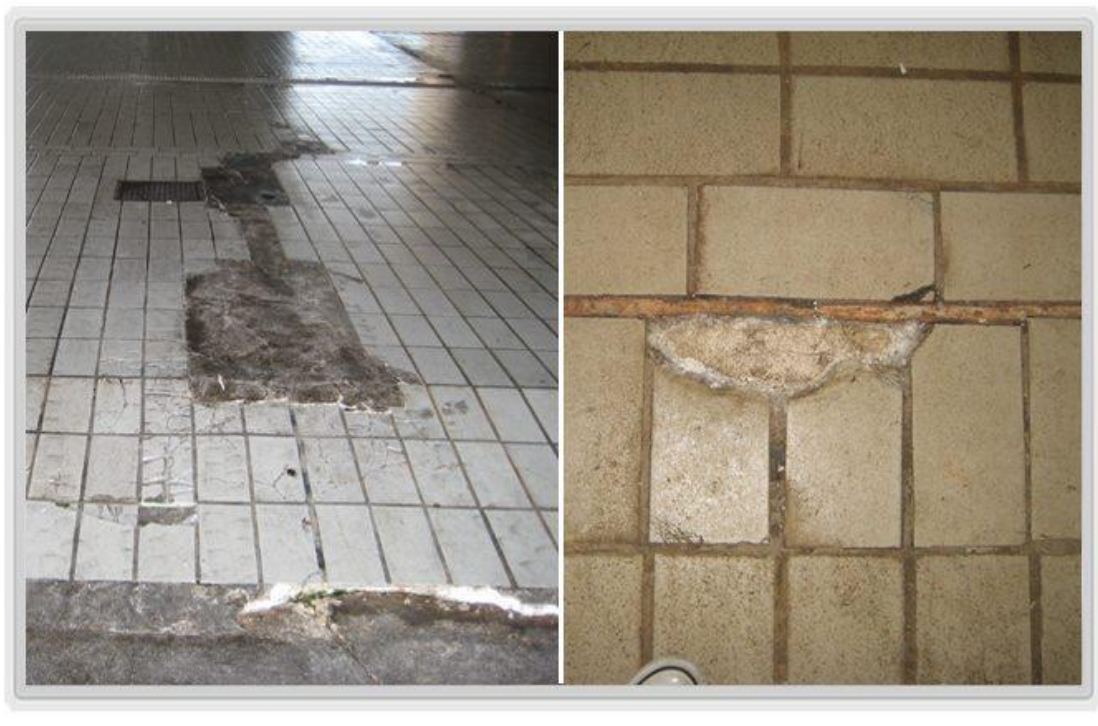
απολύτως κατάλληλα για την χρήση που προορίζονταν. Σε μεταγενέστερες επεμβάσεις που έγιναν (κυρίως σε σημεία που είχαν γίνει αποκολλήσεις), επιλέχθηκε παρόμοιος τύπος πλακιδίων.

Εικόνα 22 Πλακίδια δαπέδων. Αριστερά αρχική επένδυση και δεξιά μεταγενέστερη παρέμβαση

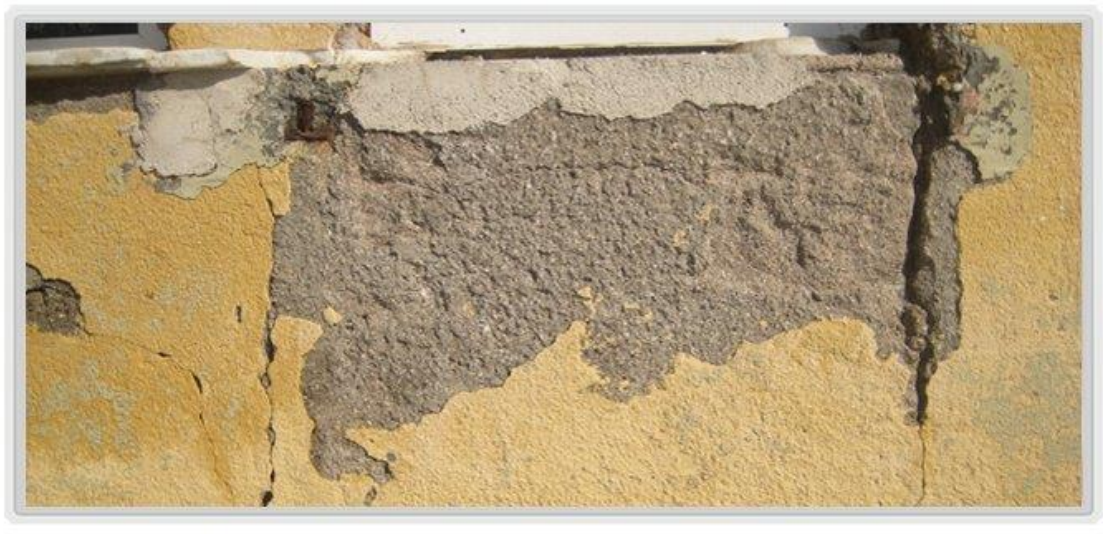
Εικόνα 23 Αποκόλληση αβεστοκονιάματος και εμφάνιση τσιμεντοκονιάματος

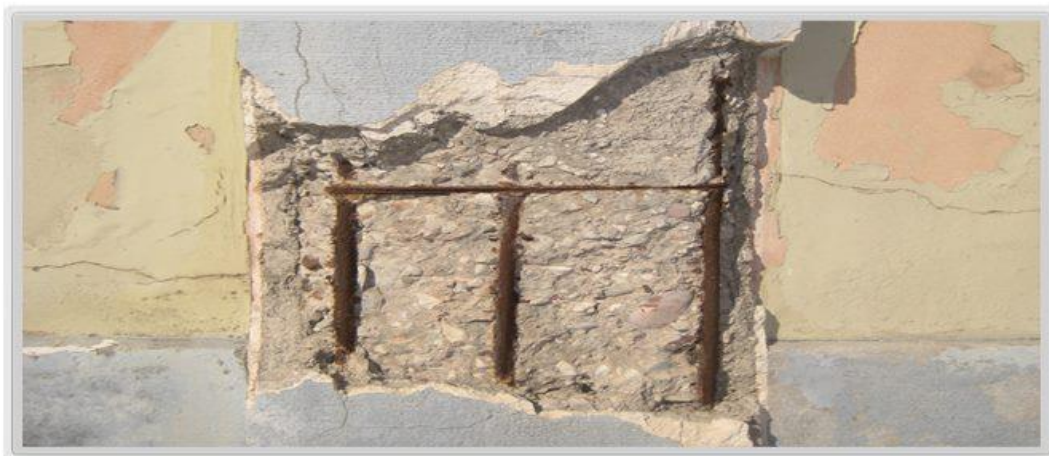
(όχι όμως ρηγματώσεις) παρατηρούνται σε πολλά φέροντα στοιχεία. Εκτεταμένες είναι οι ρωγμές στις πλάκες των δωματίων.

Εικόνα 29 αποσάθρωση σκυροδέματος και εμφάνιση οπλισμού

Για την ενίσχυση του φέροντα οργανισμού θα τοποθετηθεί ο απαραίτητος οπλισμός γύρο από κάθε οριζόντιο και κάθετο φέρων στοιχείο (υποστυλώματα, δοκοί) και θα επικαλυφθεί με μανδύα εκτοξευμένου σκυροδέματος. Με τη μέθοδο αυτή επιτυγχάνεται η μέγιστη δυνατή πρόσφυση νέου σκυροδέματος με παλιό καθώς και πολύ υψηλές αντοχές σκυροδέματος.

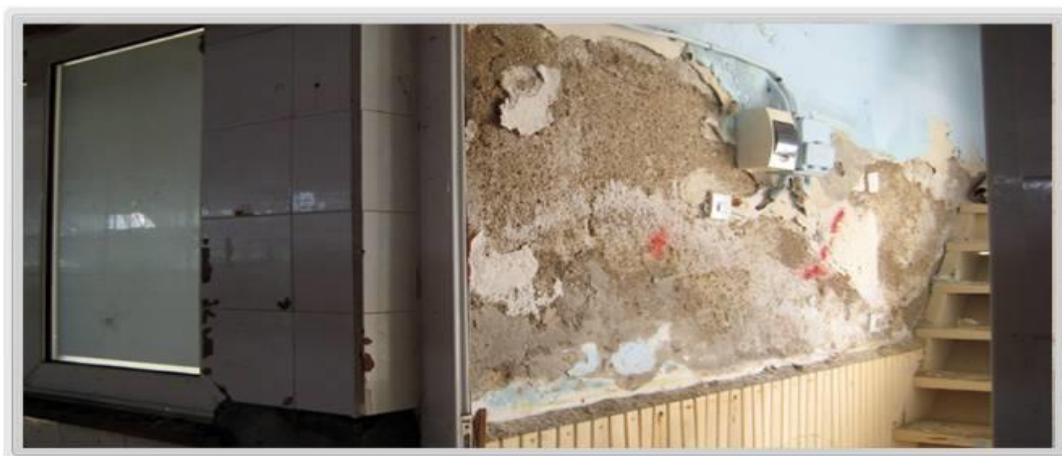
Τα προβλήματα που παρατηρούνται στις τοιχοποιίες έχουν να κάνουν με τα υλικά των επικαλύψεων τους που στο μεγαλύτερο μέρος τους έχουν αποσαθρωθεί και αποκολληθεί. Επίσης σε αρκετά από τα σημεία που η τοιχοποιία ενώνεται με το φέροντα οργανισμό (υποστυλώματα, δοκάρια) παρατηρούνται ρωγμές. Παρόλα δεν παρατηρείται μετατόπιση ή κλίση.

Εικόνα 30 Αποσάθρωση και αποκόλληση κονιάματος εσωτερικής τοιχοποιίας

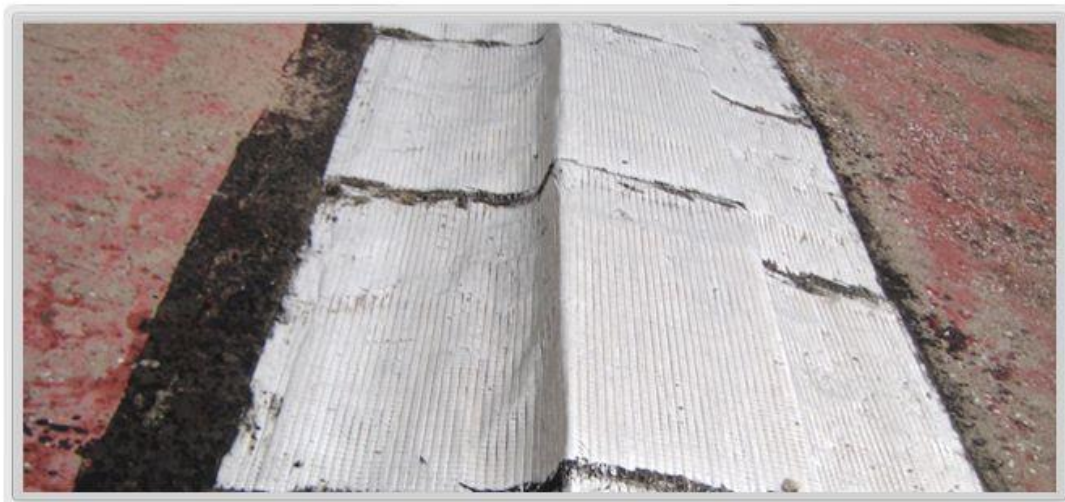
Τέλος προβληματικά είναι και τα σημεία πλευρικά των αρμών διαστολής, τα οποία δεν είχαν στεγανοποιηθεί επαρκώς με αποτέλεσμα να εισέρχεται υγρασία στα κτίρια.

Εικόνα 31 Αρμός διαστολής κτιρίων 2 και 3 στις στέγες των κτιρίων

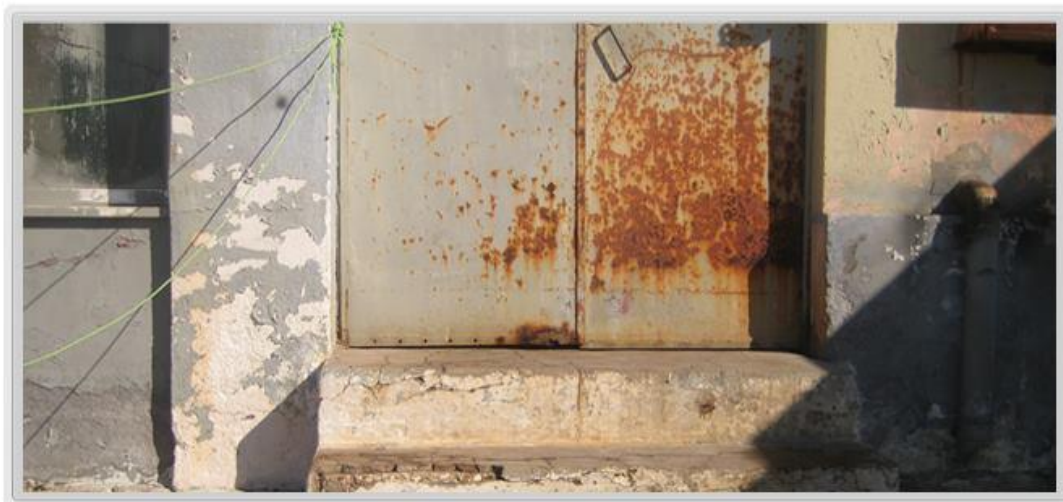
Στα κουφώματα αλουμινίου που έχουν αντικατασταθεί πρόσφατα δεν παρατηρούνται φθορές. Τα σιδερένια κουφώματα που δεν είχαν επικαλυφθεί με αποξειδωτική βάση έχουν υποστεί οξειδώσεις. Τέλος στα ξύλινα κουφώματα που υπάρχουν εσωτερικά του κτιρίου, το υγρό περιβάλλον σε συνδυασμό με την έλλειψη σωστής συντήρησης έχουν επιφέρει σοβαρές αποσαθρώσεις οι οποίες δημιούργησαν προβλήματα εφαρμογής.

Εικόνα 32 Οξείδωση σιδερένιου κουφώματος
