ΤΜΗΜΑ ΑΝΑΚΑΙΝΙΣΗΣ ΚΑΙ ΑΠΟΚΑΤΑΣΤΑΣΗΣ ΚΤΙΡΙΩΝ

ΠΤΥΧΙΑΚΗ ΕΡΓΑΣΙΑ

ΤΙΤΛΟΣ: ΤΡΙΑ ΠΑΡΑΔΟΣΙΑΚΑ ΚΤΙΡΙΑ ΣΤΗ ΛΕΥΚΑΔΑ ΩΣ ΞΕΝΩΝΑΣ

ΗΜΕΡΟΜΗΝΙΑ : ΠΑΤΡΑ , ΔΕΚΕΜΒΡΙΟΣ 2011

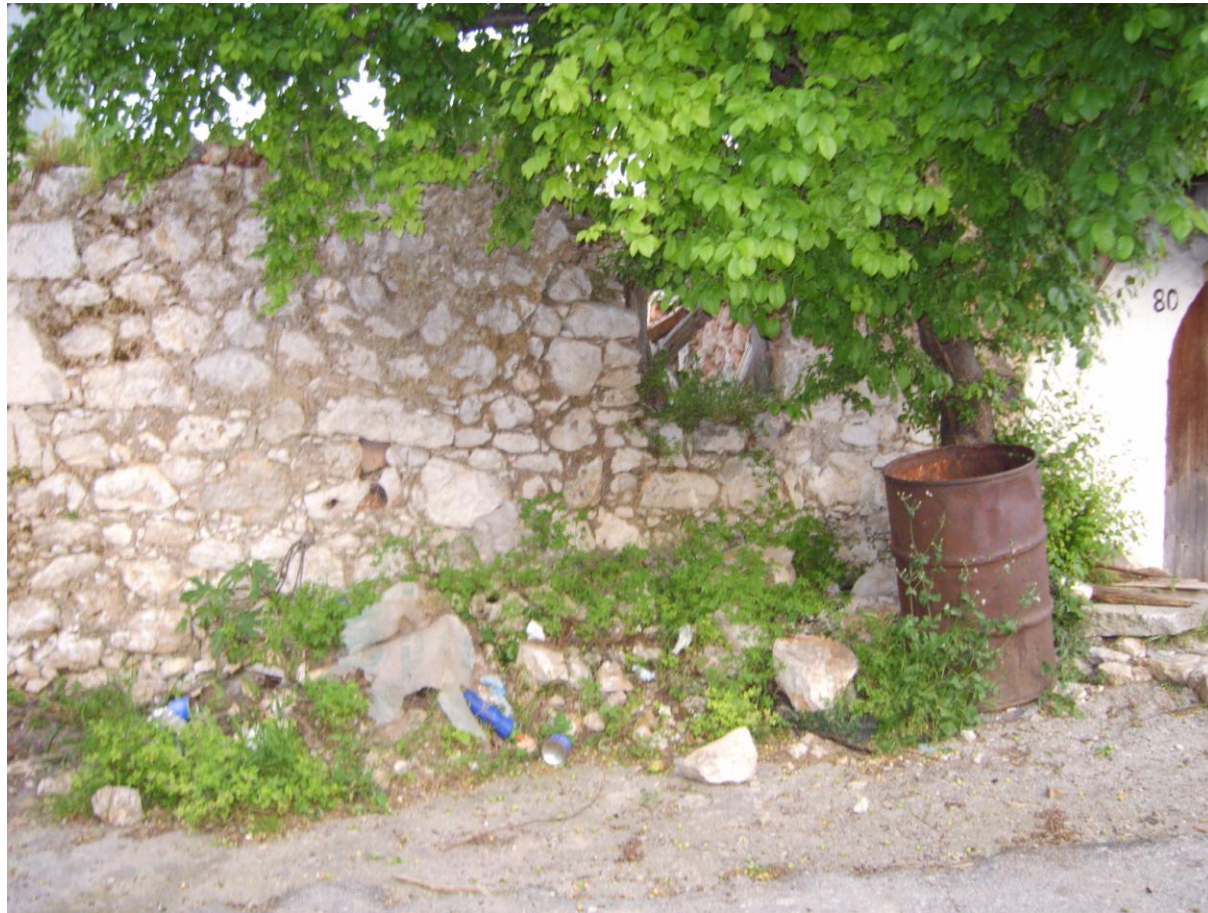
Αυτό το κτίριο έχει καταστραφεί τελείως από το σεισμό του 1953. (βλ.εικον. 30 , 31).Το μόνο που διασώθηκε είναι η τοιχοποιία στο ισόγειο στη δυτική όψη όπου είναι από λίθους. Από τους γείτονες πληροφορήθηκα ότι ήταν ενιαίο με το κτίριο 1 και το χρησιμοποιούσαν ως στάβλο και αποθηκευτικό χώρο για τα τρόφιμα.

30. Δυτική όψη κτιρίου 2.

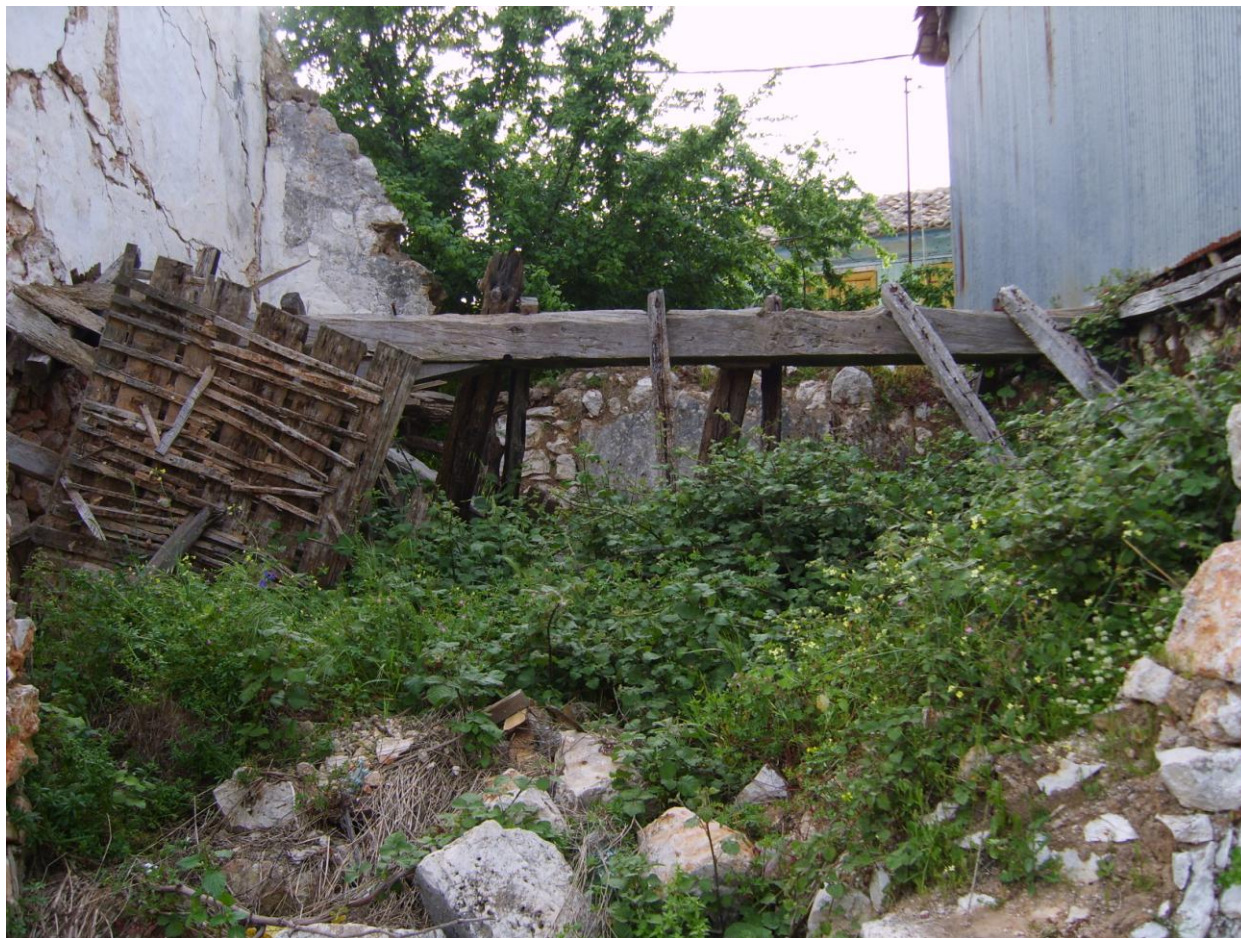
31. Ανατολική όψη κτιρίου 2.

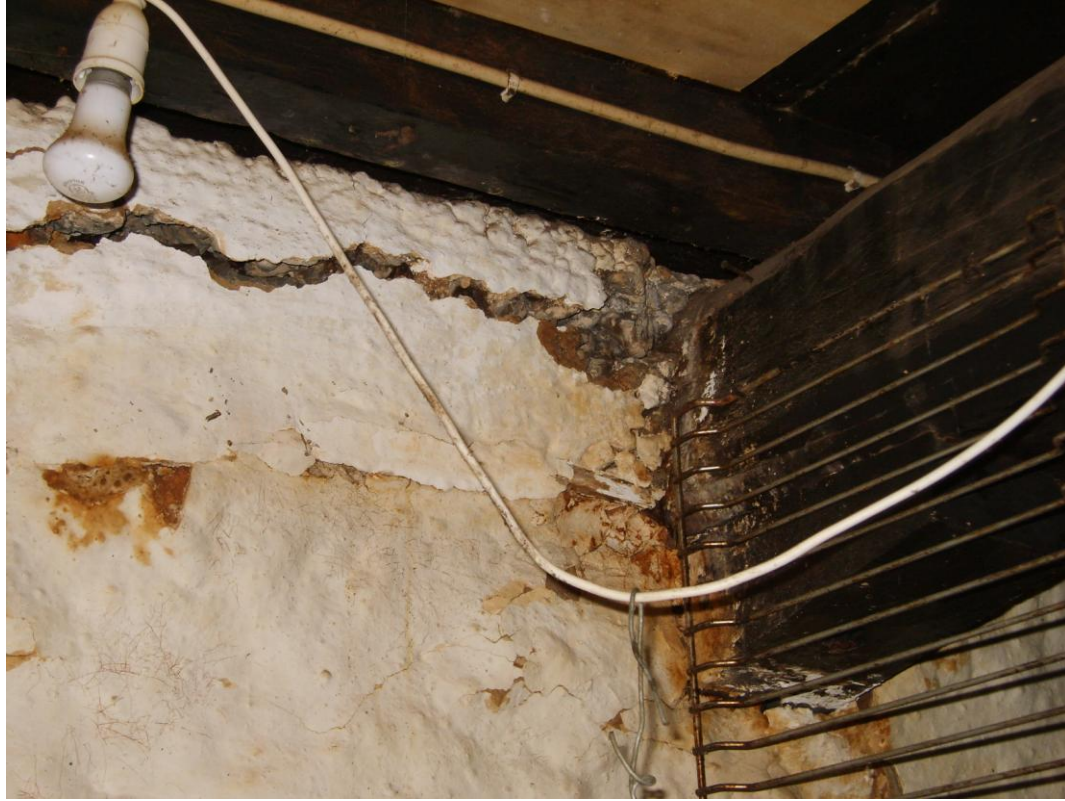
44. Ρωγμές που βρίσκονται στην ένωση του ποταμού με το πάτωμα.

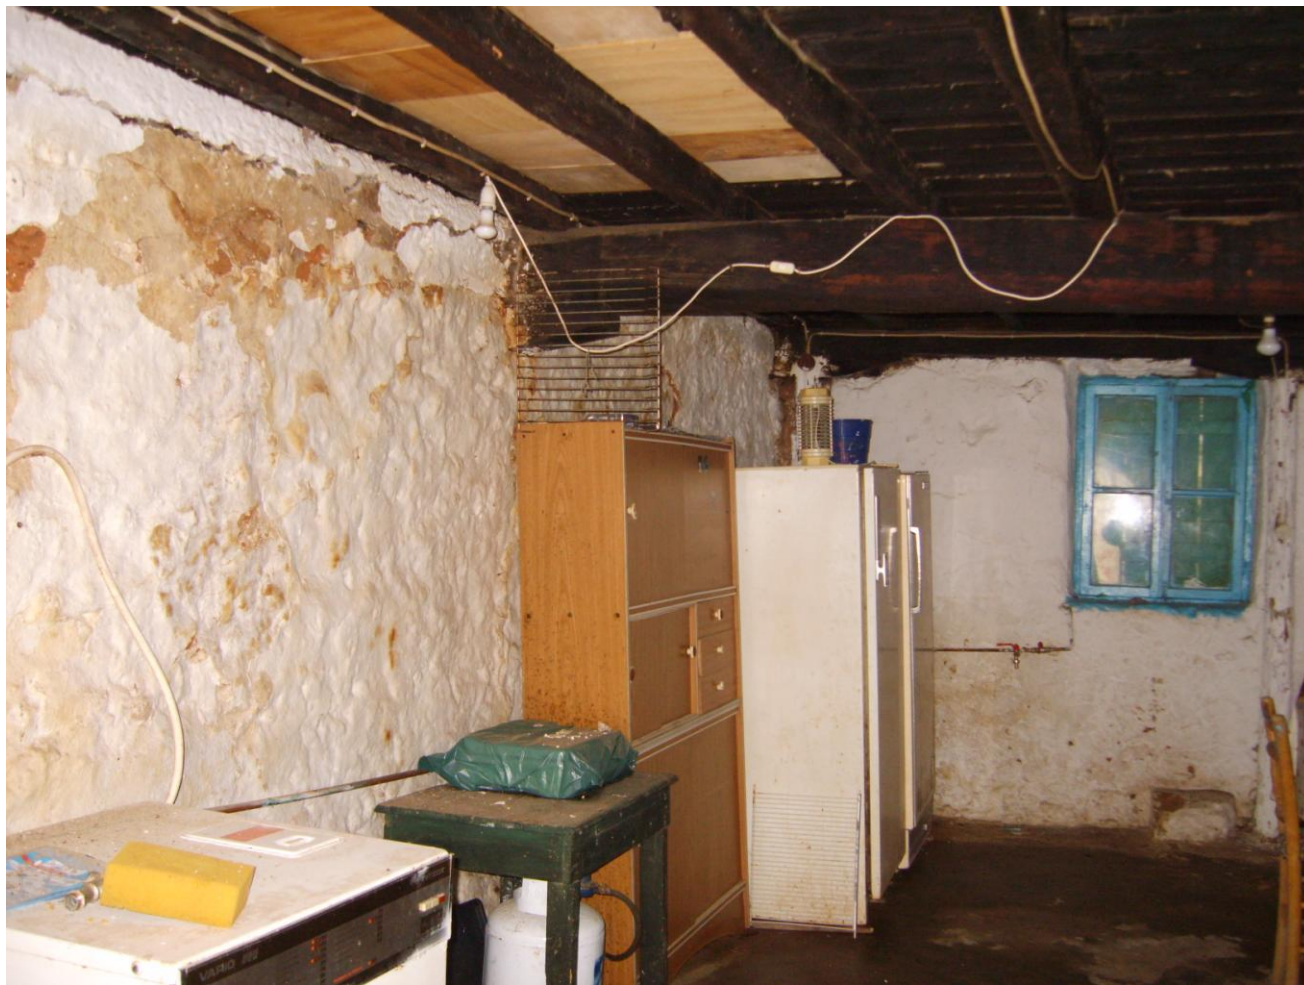
45. Συνολική εικόνα του μεσότοιχου με το κτίριο 2.

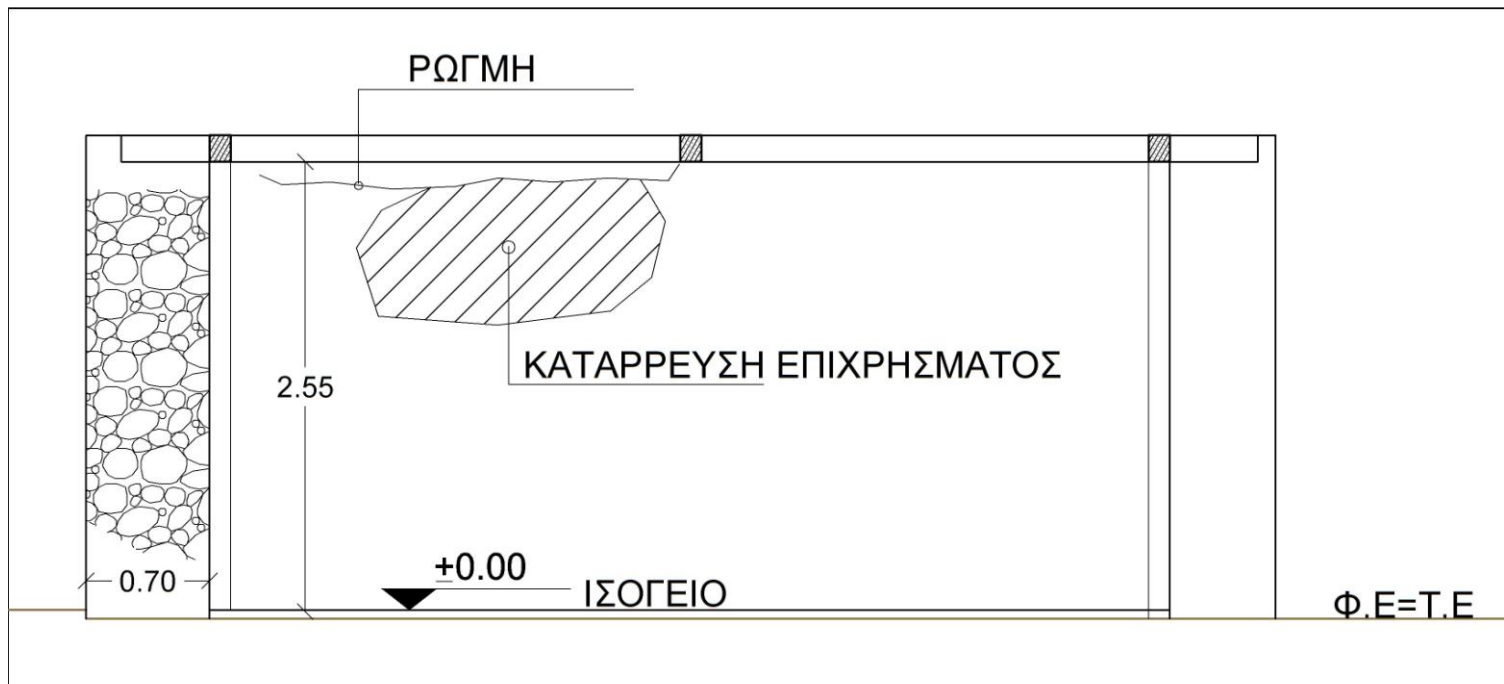
46. Συνολική εικόνα του μεσότοιχου με το κτίριο 2.

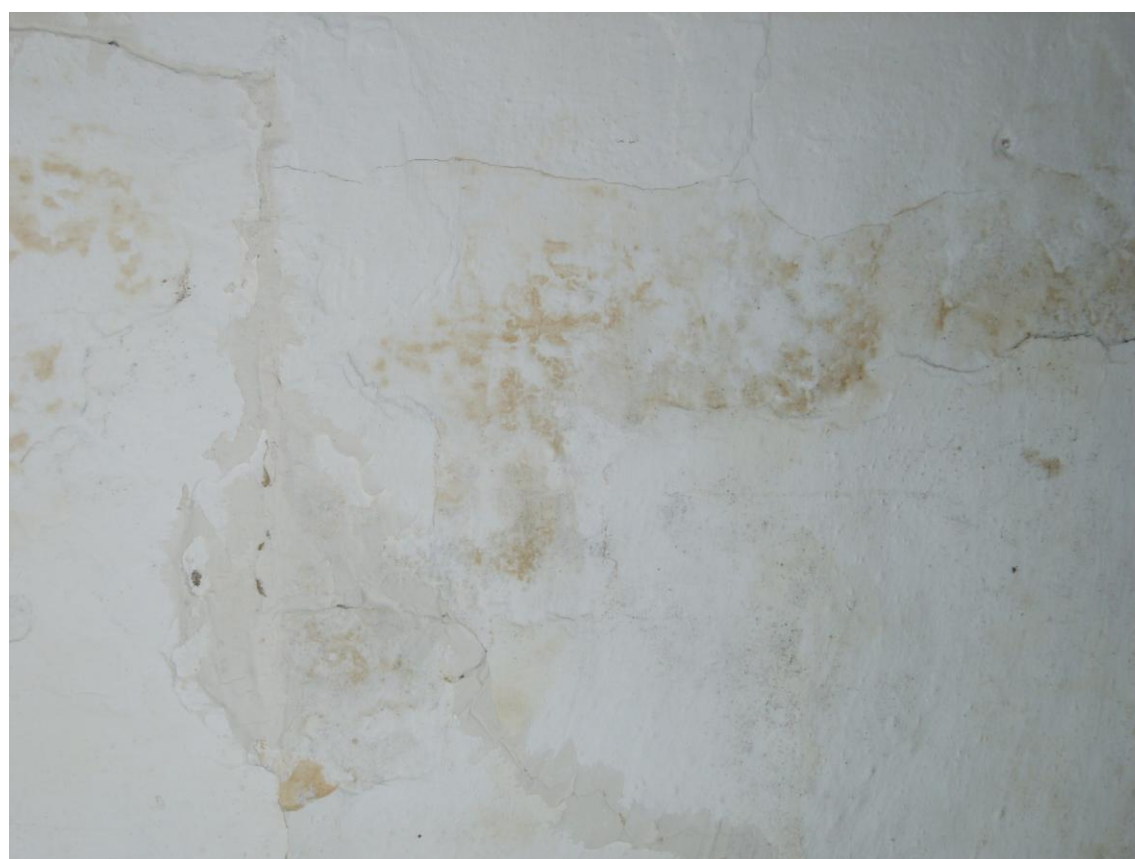
51. Η επιφάνεια της τοιχοποιίας αυτής είναι ο μεσότοιχος στον όροφο που έχει υγρασία και ρωγμές.

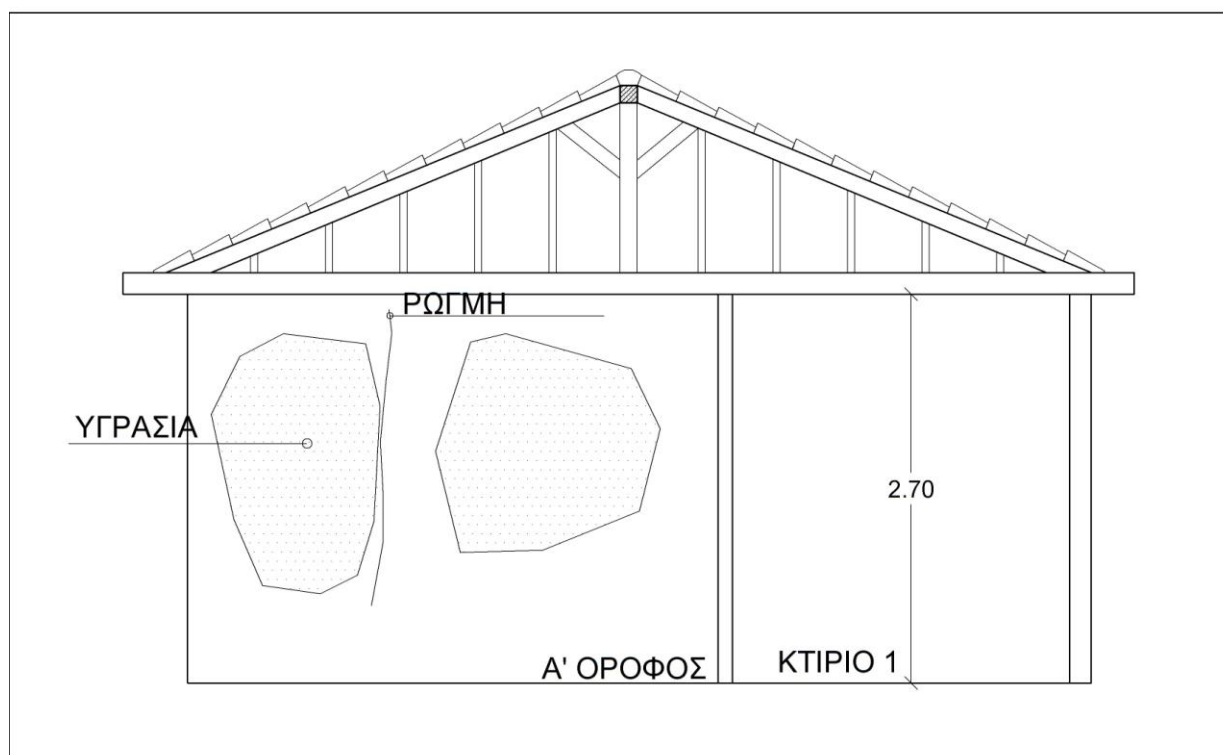
53. Σχέδιο της τοιχοποιίας που έχει προκληθεί η υγρασία και η ρωγμή.

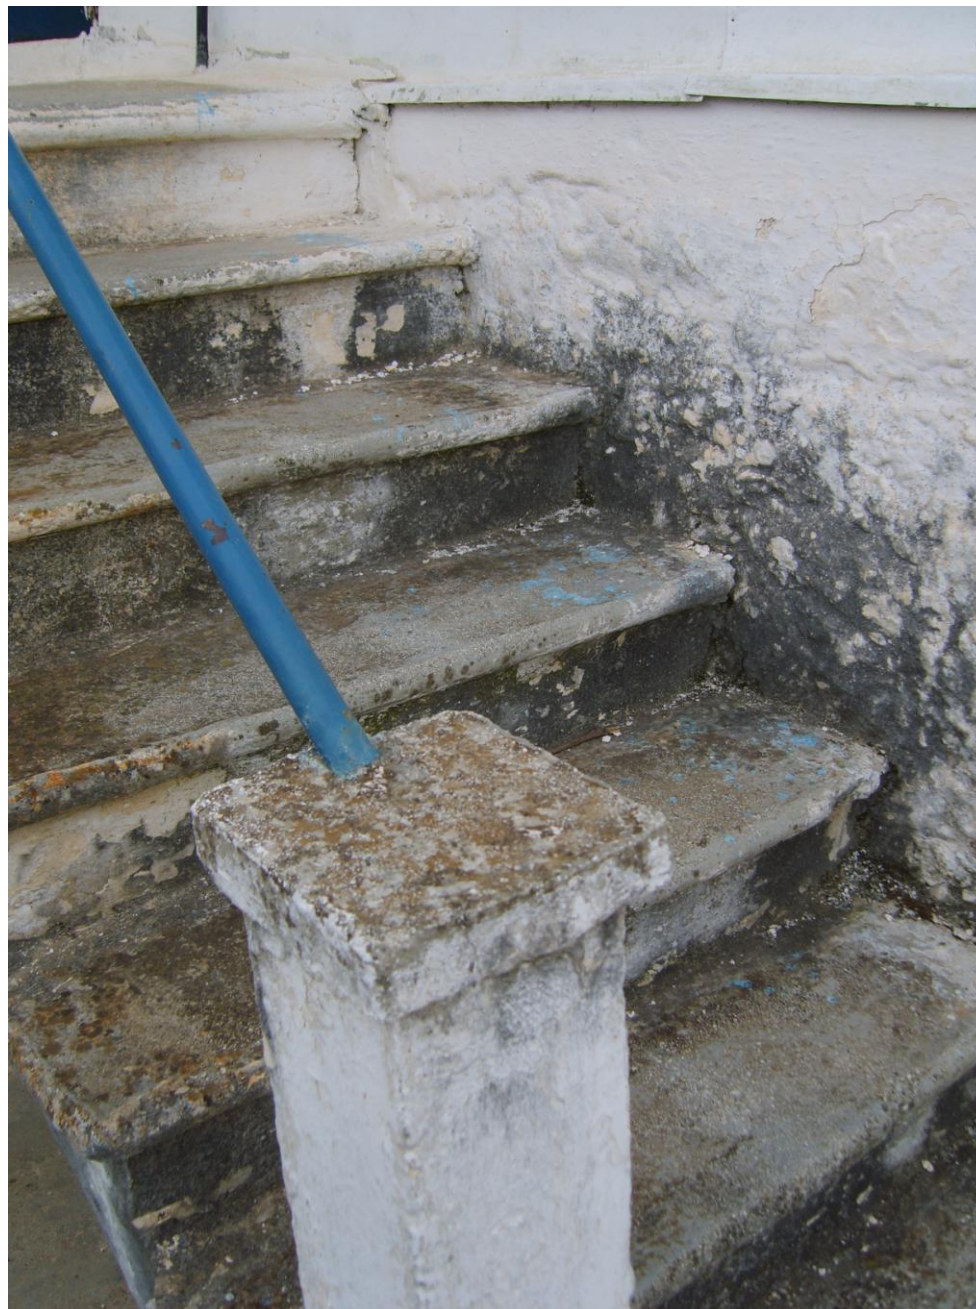
Η σκάλα που οδηγεί από το ισόγειο στον όροφο είναι από οπλισμένο σκυρόδεμα και δεν παρουσιάζει ιδιαίτερα προβλήματα εκτός από τη διάβρωση και την υγρασία που παρουσιάζει στις ακμές και στις γωνίες των σκαλοπατιών.(βλ.εικον.58)

58. Η κλίμακα που έχει διαβρωθεί στις ακμές των σκαλοπατιών.

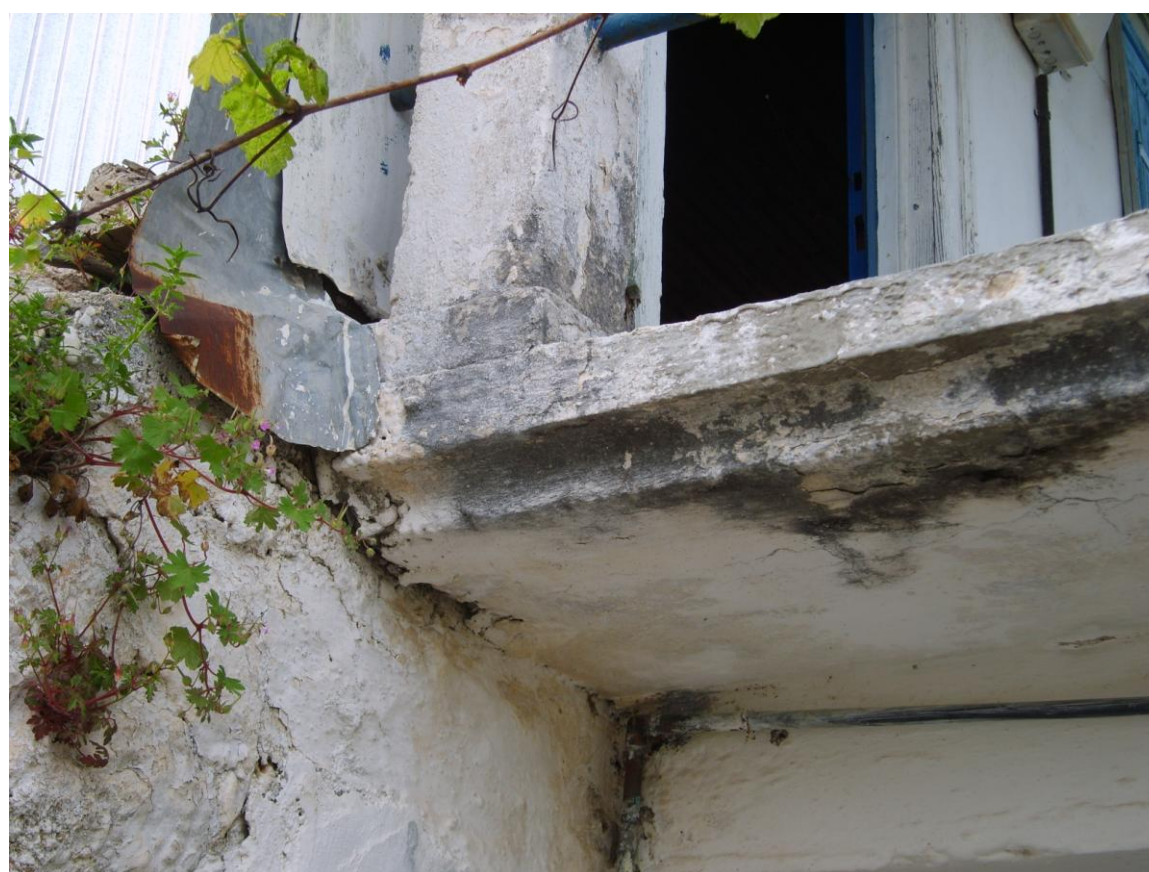
α) έχει μεγάλες ρωγμές.

β) ο σοβάς σε κάποια σημεία έχει αποκολληθεί και φαίνεται ο οπλισμός τους με αποτέλεσμα από την υγρασία να έχουν σκουριάσει οι οπλισμοί.(βλ.εικον.59,60)

59. Η πλάκα του εξώστη που έχει υγρασία.

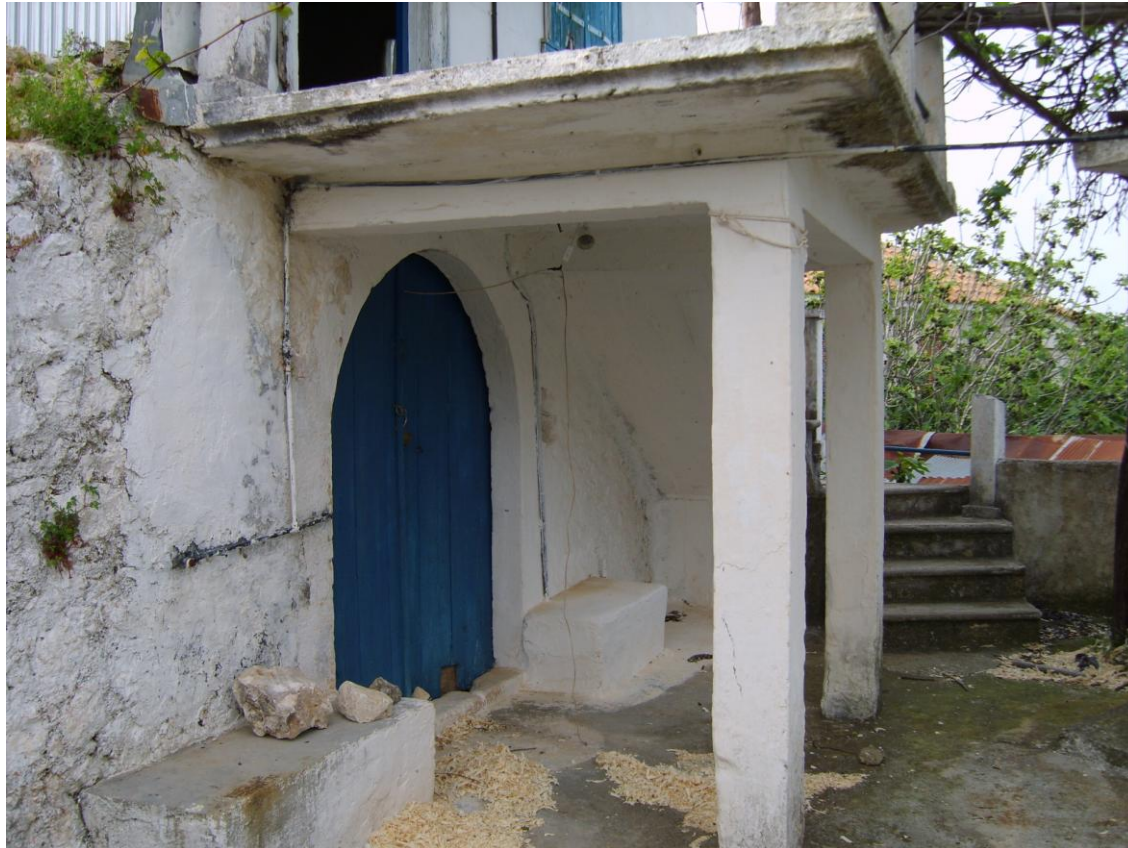
60. Απεικονίζονται συνολικά όλες οι φθορές που έχει ο εξώστης στη πλάκα και στις κολώνες.
