ΤΜΗΜΑ ΑΝΑΚΑΙΝΙΣΗΣ ΚΑΙ ΑΠΟΚΑΤΑΣΤΑΣΗΣ ΚΤΙΡΙΩΝ

ΠΤΥΧΙΑΚΗ ΕΡΓΑΣΙΑ

**ΑΠΟΚΑΤΑΣΤΑΣΗ ΚΑΙ
ΕΠΑΝΑΧΡΗΣΗ ΤΟΥ ΚΤΙΡΙΟΥ
ΤΗΣ ΔΗΜΟΤΙΚΗΣ ΑΓΟΡΑΣ ΤΩΝ
ΣΕΡΡΩΝ**

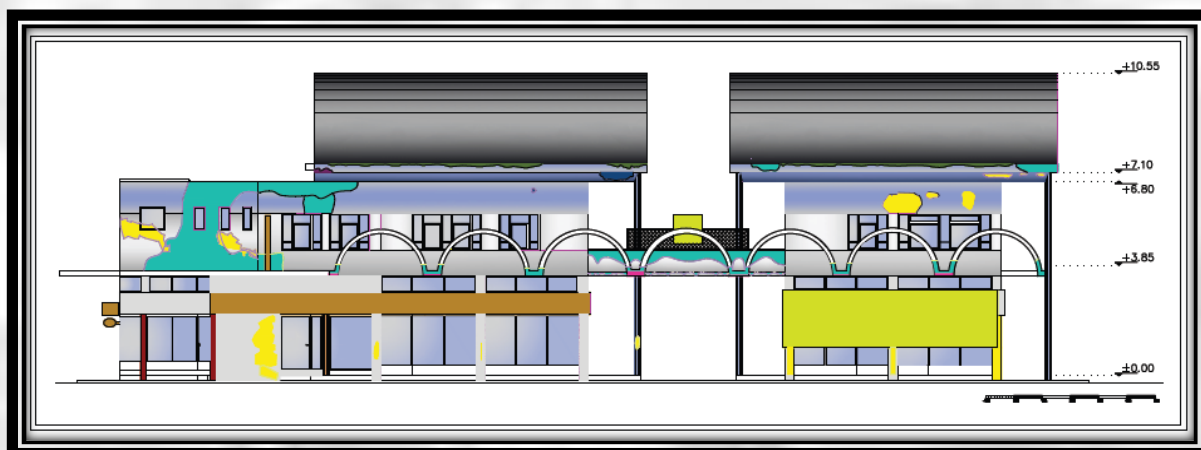
ΟΨΗ ΟΔΟΥ ΡΑΒΙΝΕ

Ξεκινώντας αριστερά της όψης της οδού Ραβινέ, το κατάστημα αλλαντικών στο ισόγειο κάνει έντονα τη διαφορά χρωματικά με το υπόλοιπο του κτιρίου. Συγκεκριμένα, ο χρωματισμός της τοιχοποιίας του έχει βαθυκόκκινη απόχρωση, πιθανόν ακρυλικής σύστασης. Επιπρόσθετα, το χρώμα των κουφωμάτων έχει τροποποιηθεί, αφού έχουν βαφεί με λαδομπογιά σε ροζ τόνο. **[Εικόνα 47]** Τμήμα της φέρουσας τοιχοποιίας που πλαισιώνει και την είσοδο προς τον όροφο φαίνεται να είχε επιχρισθεί με ακρυλικό επίσης λευκό χρώμα, ενώ λόγω της ανύπαρκτης φύλαξης του κτιρίου παρατηρούμε διαφορετικές χρωματικές παρεμβάσεις που έγιναν με σπρέι. **[Εικόνα 48]** Ακολουθεί το κυκλικής διατομής υποσύλωμα που έχει χρωματισθεί με λαδομπογιά εξ ολοκλήρου στις αποχρώσεις τirkουάζ και σκούρου καφέ. Συνεχίζοντας στο ίδιο επίπεδο και δεξιότερα, δίπλα από την

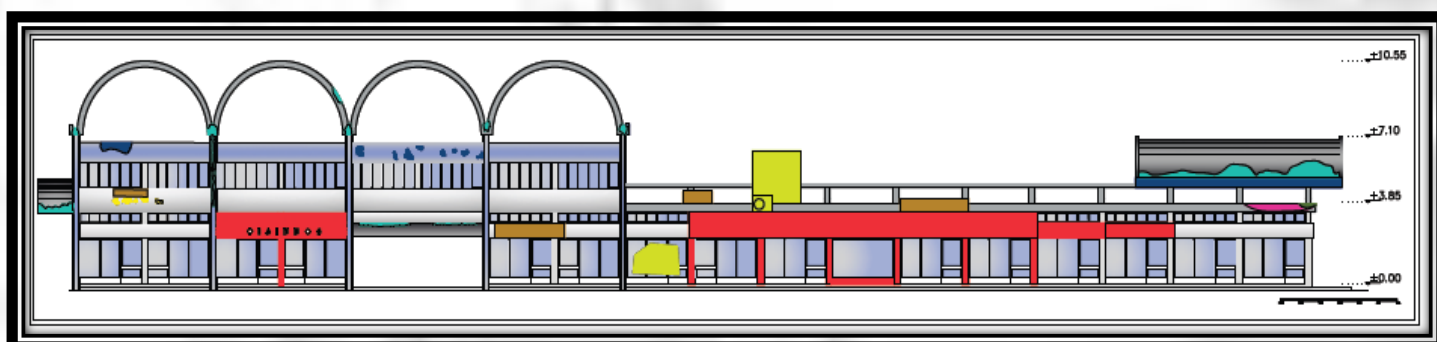
ΟΨΗ ΟΔΟΥ Γ.ΠΑΠΑΝΔΡΕΟΥ (ΠΛΑΤΕΙΑ ΕΜΠΟΡΙΟΥ)

Με μια πρώτη ματιά στην πρόσοψη επί της οδού Γ. Παπανδρέου, αντιλαμβάνεται κανείς τις πολλές χρωματικές διαφορές από τμήμα σε τμήμα.

Αυτό προκλήθηκε εξ αιτίας της απερίσκεπτης χρήσης διαφορετικών αποχρώσεων επιχρισμάτων από τους χρήστες του κτιρίου και λόγω της διαφορετικής χρήσης του κάθε χώρου. Ξεκινώντας από το ισόγειο και τέρμα αριστερά, διακρίνουμε το γραφείο του «Φυσιολατρικού Ομίλου Ν. Σερρών» του οποίου οι χρωματικές επιλογές είναι το ανοιχτό πράσινο σε υποστυλώματα και εν μέρει στα κουφώματα. Στη συνέχεια το κατάστημα του «Φιλίππου» όπου δεν γίνεται χρήση επιχρίσματος αλλά επένδυσης-που θα αναλύσουμε παρακάτω-. Η σκούρα καφέ απόχρωσή της όμως επηρεάζει σημαντικά το σύνολο, ενώ πιθανότατα να έχει χρησιμοποιηθεί λαδομπογιά στο αντίστοιχο χρώμα για τα κουφώματα καθώς και σκουρόχρωμο βερνίκι κατά καιρούς για τη διατήρηση της απόχρωσης. Συνεχίζοντας παρακάτω βρίσκουμε τα γραφεία του «Συλλόγου Καρκινοπαθών Ν. Σερρών». Και αυτά φέρουν επένδυση αντί επιχρίσματος, ενώ η μόνη χρωματική διαφοροποίηση είναι η εκρού λαδομπογιά για τα κουφώματα. Κατόπιν, συναντούμε το «4^ο Σύστημα Προσκόπων Σερρών», η επιφάνεια του οποίου δεν έχει τροποποιηθεί καθόλου όλα αυτά τα χρόνια. Έπειτα ακολουθεί το κρεοπωλείο «ο Νίκος» όπου γίνεται εν μέρει χρήση πλαστικού επιχρίσματος λευκού χρώματος. **[Εικόνα 53]** Δίπλα ακριβώς και στο σημείο όπου ουσιαστικά ξεκινά η οδός Γ. Παπανδρέου, βρίσκεται το κρεοπωλείο «Το Νέον-Μαντιός». Το πλαστικό λευκό χρώμα είναι εμφανές και εδώ, καθώς και στις παρυφές του προβόλου που υπάρχει άνωθεν του καταστήματος υπάρχουν πολλά «φουσκώματα» και σε μεγάλο ποσοστό το επίχρισμα έχει καταρρεύσει. Αντιθέτως, ο χρωματισμός στο επίπεδο της φωτεινής επιγραφής μένει ανεπηρέαστος, ενώ κατά πάσα πιθανότητα και εδώ έχουμε επένδυση.
