ΤΕΧΝΟΛΟΓΙΚΟ ΕΚΠΑΙΔΕΥΤΙΚΟ ΙΔΡΥΜΑ ΠΑΤΡΩΝ
ΣΧΟΛΗ ΣΤΕ
ΤΜΗΜΑ ΑΝΑΚΑΙΝΙΣΗΣ ΚΑΙ ΑΠΟΚΑΤΑΣΤΑΣΗΣ ΚΤΙΡΙΩΝ

ΠΤΥΧΙΑΚΗ
ΑΠΟΚΑΤΑΣΤΑΣΗ ΚΑΙ ΕΠΑΝΑΧΡΗΣΗ ΝΕΟΚΛΑΣΣΙΚΟΥ ΚΤΙΡΙΟΥ ΣΤΗΝ ΟΔΟ ΜΑΡΚΟΥ ΑΥΡΗΛΙΟΥ
ΣΤΗΝ ΠΛΑΚΑ -ΑΘΗΝΑΣ

ΠΑΤΡΑ -2011

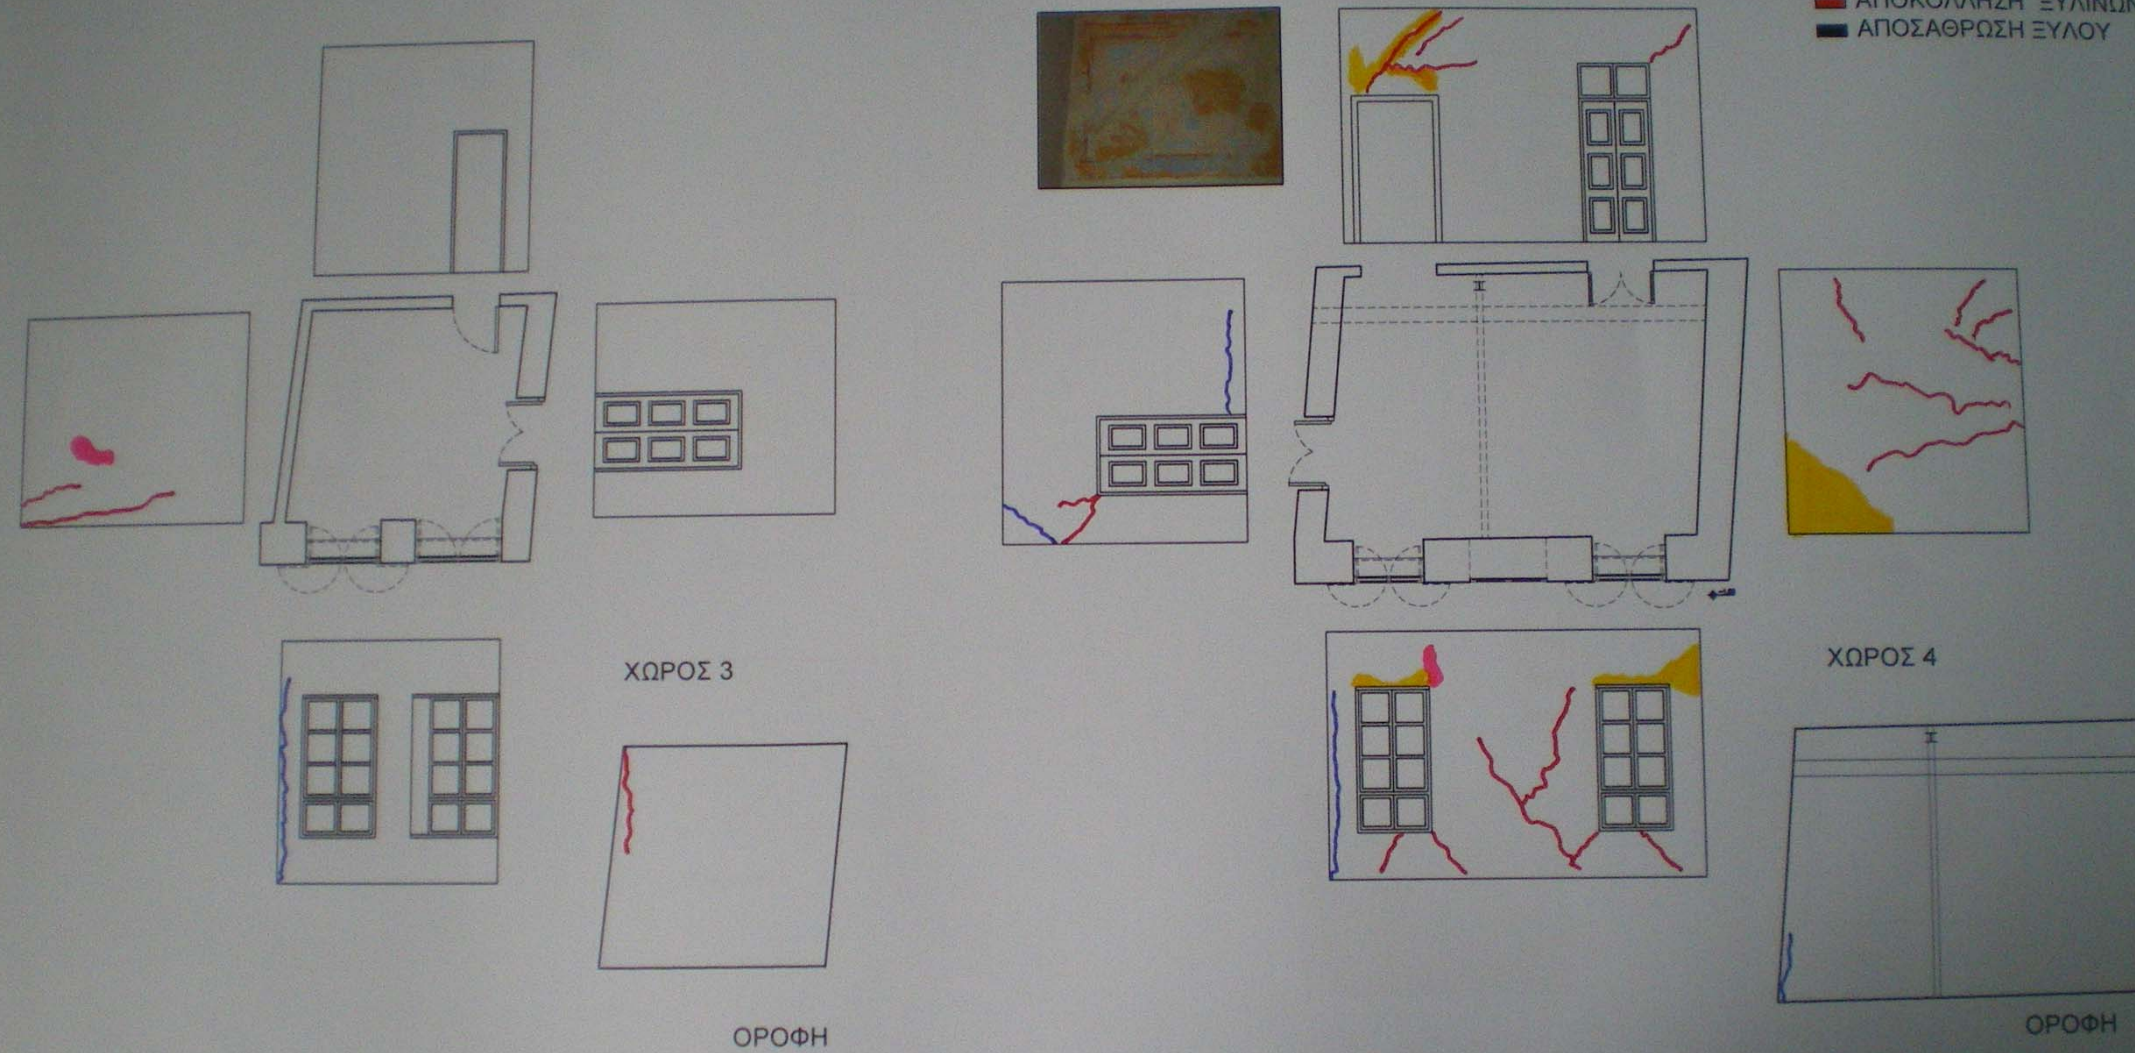
v.ΧΩΡΟΣ 3 &ΧΩΡΟΣ 4 ΙΣΟΓΕΙΟΥ

ΠΑΘΟΛΟΓΙΑ ΙΣΟΓΕΙΟΥ

- ΕΝΤΟΝΗ ΡΗΓΜΑΤΩΣΗ ΤΟΙΧΟΠΟΙΙΑΣ
- ΤΡΙΧΟΕΙΔΗΣ ΡΩΓΜΕΣ ΣΤΟ ΕΠΙΧΡΙΣΜΑ
- ΑΠΟΚΟΛΛΗΣΗ ΕΠΙΧΡΙΣΜΑΤΟΣ
- ΑΠΟΦΛΟΙΩΣΗ ΧΡΩΜΑΤΟΣ
- ΥΓΡΑΣΙΑ-ΜΟΥΧΛΑ
- ΑΠΟΚΟΛΛΗΣΗ ΞΥΛΙΝΩΝ ΣΤΟΙΧΕΙΩΝ
- ΑΠΟΣΑΘΡΩΣΗ ΞΥΛΟΥ

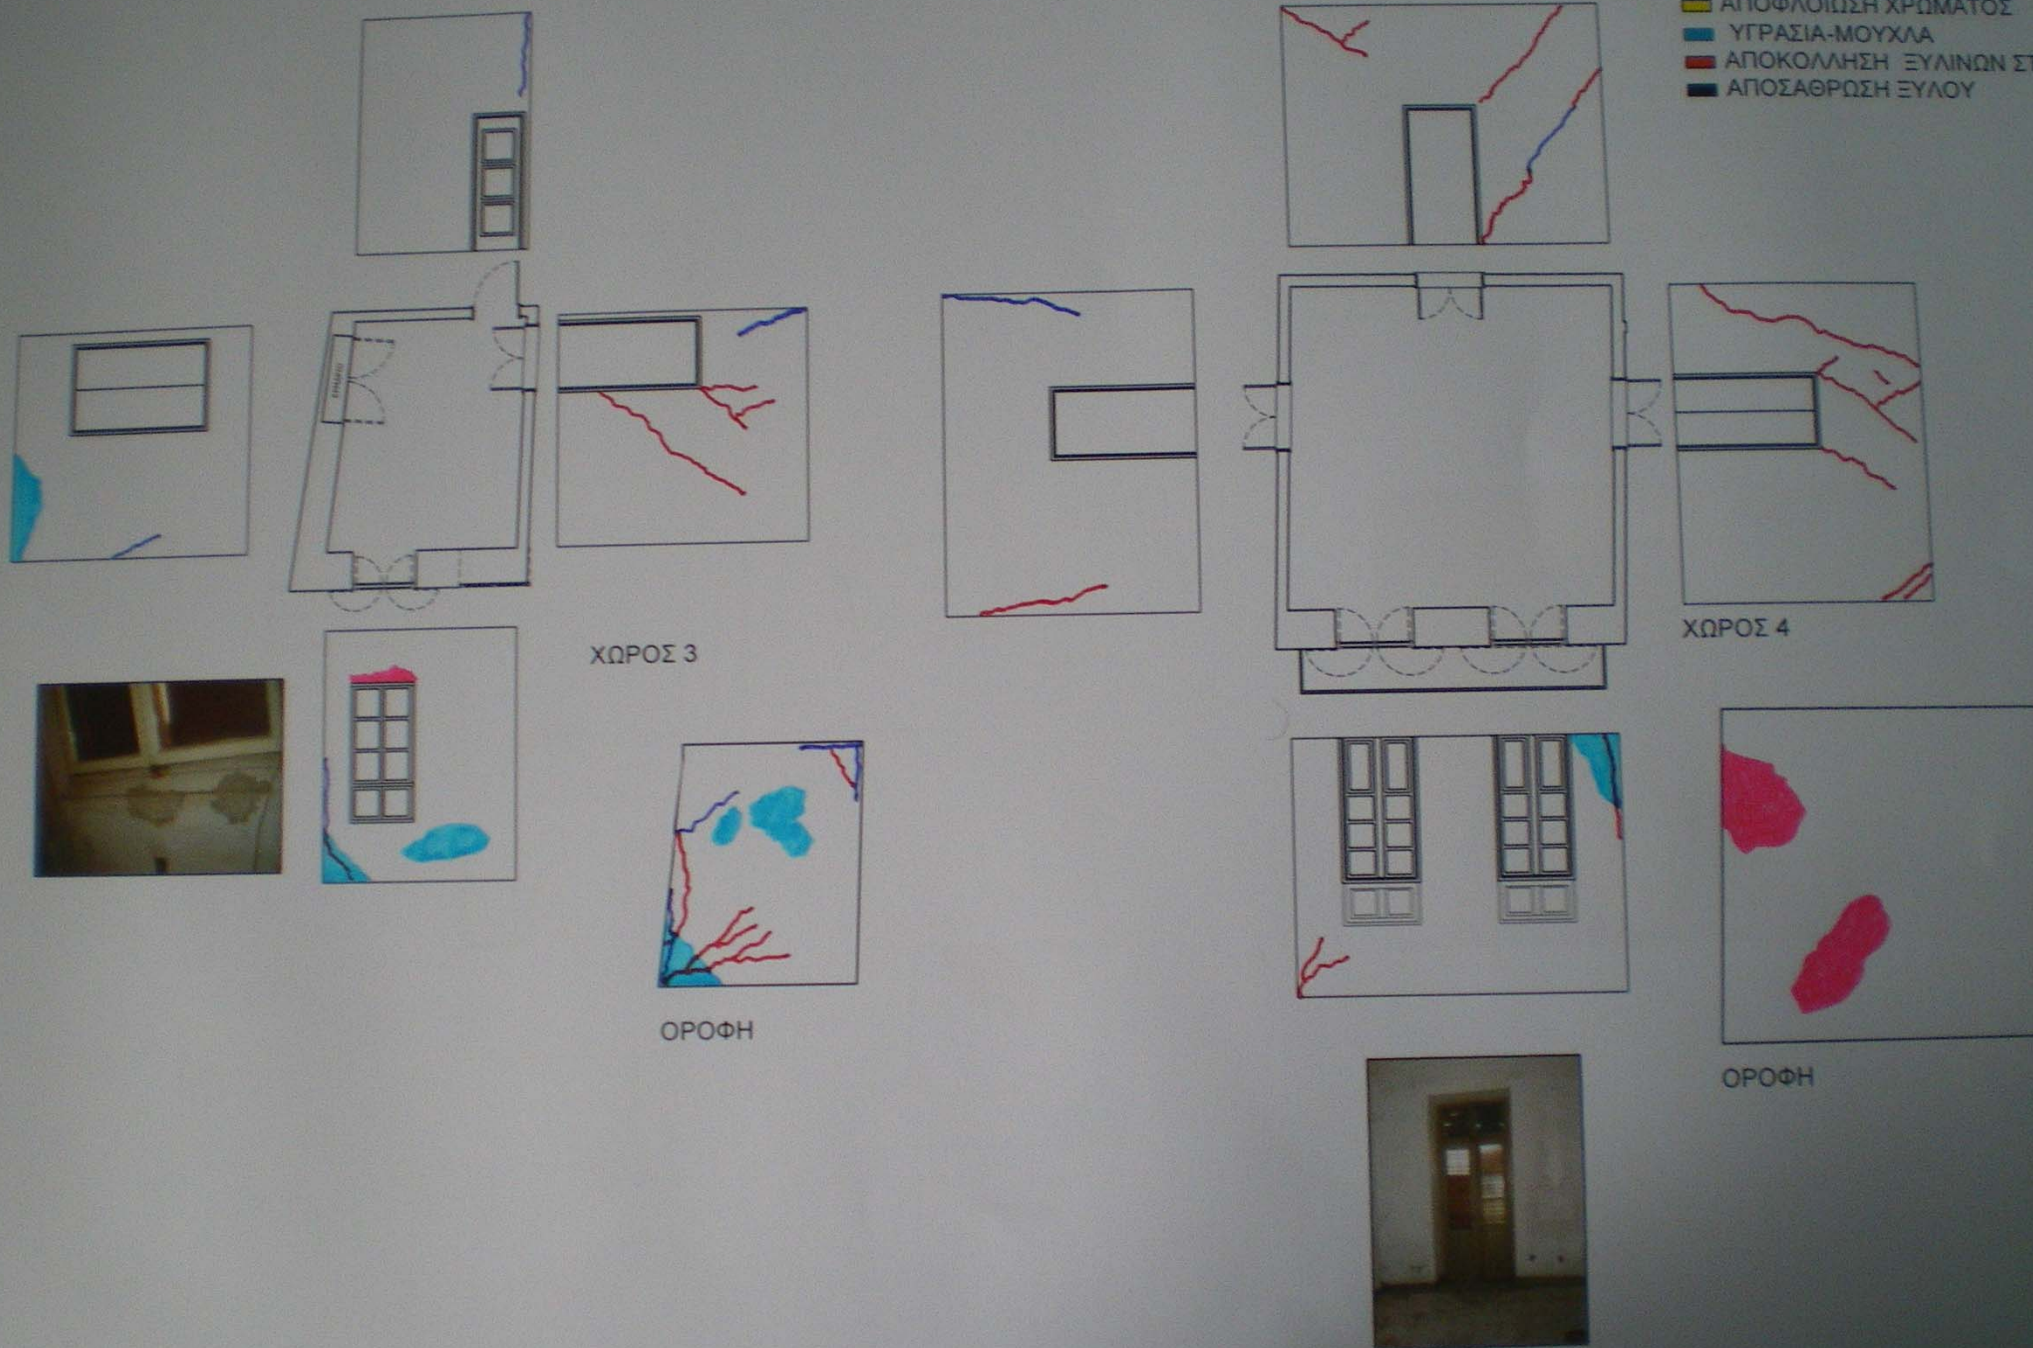
ix.ΧΩΡΟΣ 3 & ΧΩΡΟΣ 4 ΟΡΟΦΟΥ

ΠΑΘΟΛΟΓΙΑ ΟΡΟΦΟΥ

- ΕΝΤΟΝΗ ΡΗΓΜΑΤΩΣΗ ΤΟΙΧΟΠΟΙΙΑΣ
- ΤΡΙΧΟΕΙΔΗΣ ΡΩΓΜΕΣ ΣΤΟ ΕΠΙΧΡΙΣΜΑ
- ΑΠΟΚΟΛΛΗΣΗ ΕΠΙΧΡΙΣΜΑΤΟΣ
- ΑΠΟΦΛΟΙΩΣΗ ΧΡΩΜΑΤΟΣ
- ΥΓΡΑΣΙΑ-ΜΟΥΧΛΑ
- ΑΠΟΚΟΛΛΗΣΗ ΞΥΛΙΝΩΝ ΣΤΟΙΧΕΙΩΝ
- ΑΠΟΣΑΘΡΩΣΗ ΞΥΛΟΥ

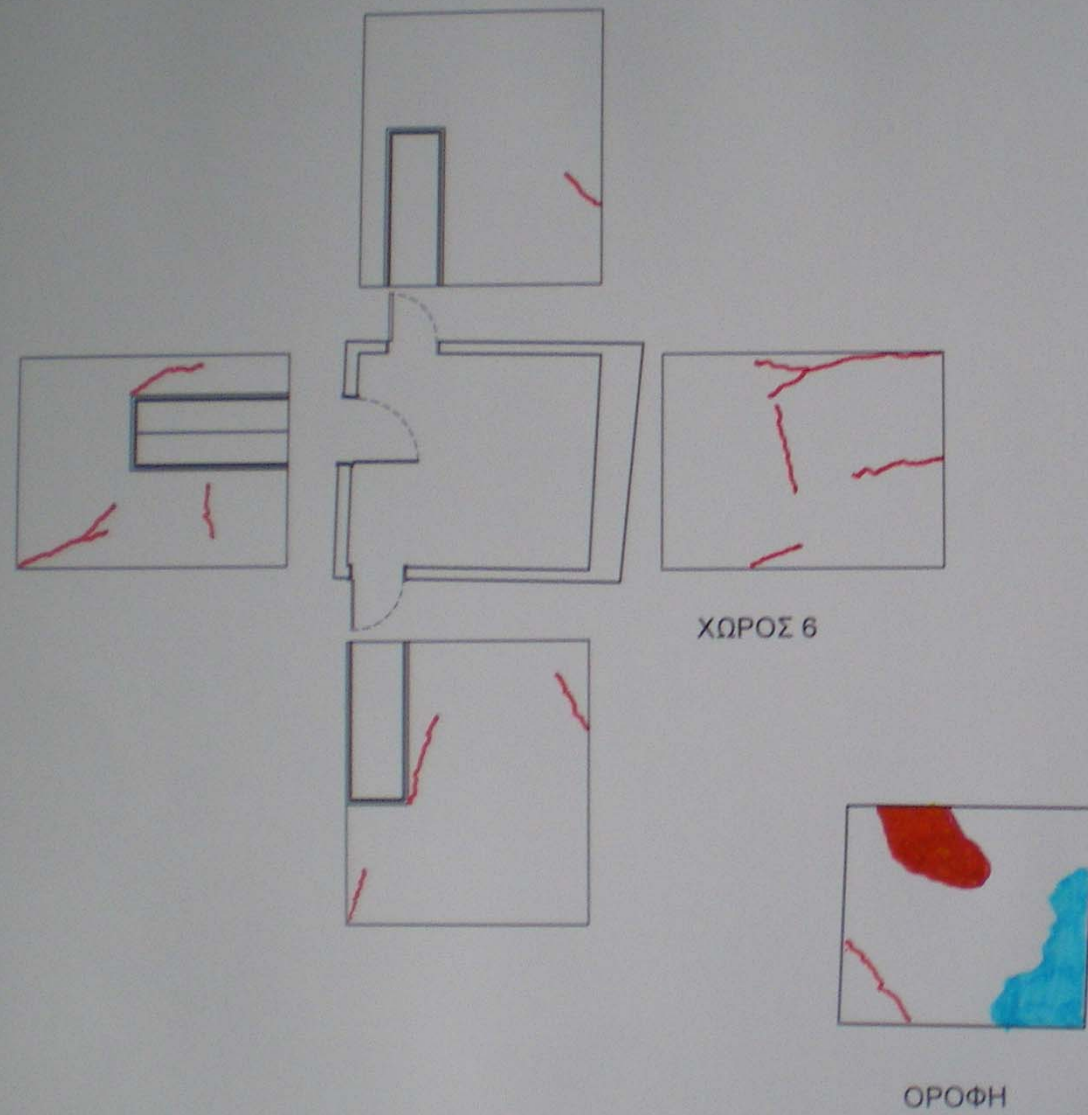
κ.ΧΩΡΟΣ 6 ΟΡΟΦΟΥ

- ΕΝΤΟΝΗ ΡΗΓΜΑΤΩΣΗ ΤΟΙΧΟΠΟΙΑΣ
- ΤΡΙΧΟΕΙΔΗΣ ΡΩΓΜΕΣ ΣΤΟ ΕΠΙΧΡΙΣΜΑ
- ΑΠΟΚΟΛΛΗΣΗ ΕΠΙΧΡΙΣΜΑΤΟΣ
- ΑΠΟΦΛΟΙΩΣΗ ΧΡΩΜΑΤΟΣ
- ΥΓΡΑΣΙΑ-ΜΟΥΧΛΑ
- ΑΠΟΚΟΛΛΗΣΗ ΞΥΛΙΝΩΝ ΣΤΟΙΧΕΙΩΝ
- ΑΠΟΣΑΘΡΩΣΗ ΞΥΛΟΥ

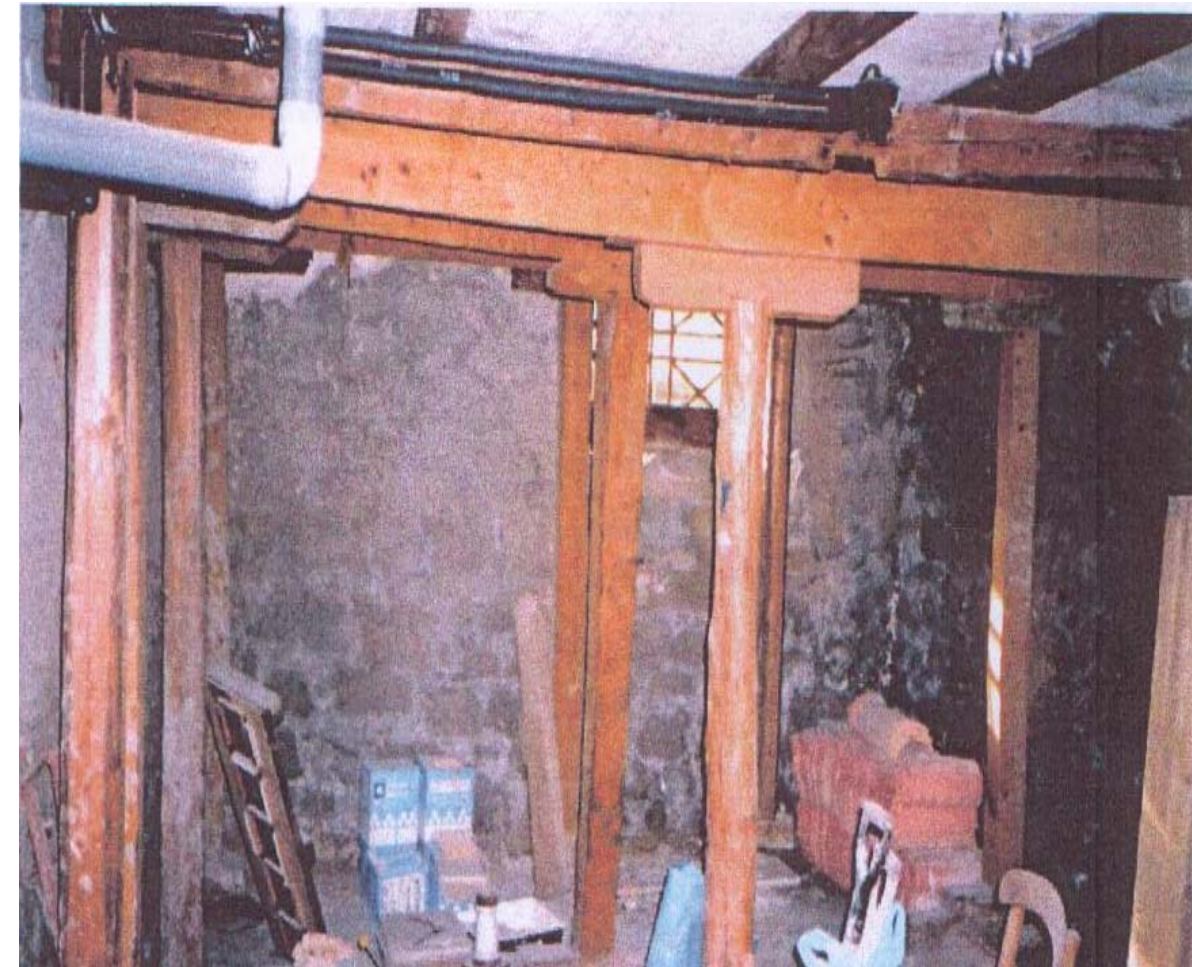
ΧΩΡΟΣ 2

ΔΥΤΙΚΗ ΕΣΩΤΕΡΙΚΗ ΟΨΗ .ΠΑΡΑΤΗΡΟΥΜΕ ΤΟ ΠΛΗΘΟΣ ΤΩΝ ΞΥΛΙΝΩΝ ΥΠΟΣΤΥΛΩΜΑΤΩΝ ΚΑΙ ΔΟΚΑΡΙΩΝ ΥΠΟΣΤΗΡΙΞΗΣ. ΣΤΟ ΒΑΘΟΣ ΔΙΑΚΡΙΝΟΥΜΕ ΠΑΡΑΘΥΡΟ ΜΕ ΣΙΔΕΡΙΑ ΑΣΦΑΛΕΙΑΣ ΠΟΥ ΒΛΕΠΕΙ ΣΤΗΝ ΟΔΟ ΜΑΡΚΟΥ ΑΥΡΗΛΙΟΥ. ΤΟ ΠΑΡΑΘΥΡΟ ΕΞΑΣΦΑΛΙΖΕΙ ΦΩΤΙΣΜΟ ΚΑΙ ΑΕΡΙΣΜΟ ΣΤΟ ΧΩΡΟ. ΟΙ ΤΟΙΧΟΙ ΕΙΝΑΙ ΑΠΟ ΛΙΘΟΔΟΜΗ ΚΑΙ ΕΙΝΑΙ ΤΟΠΙΚΑ ΑΝΕΠΙΧΡΙΣΤΟΙ. Ο ΧΩΡΟΣ ΧΡΗΣΙΜΟΠΟΙΟΥΝΤΑΝ ΣΑΝ ΓΕΝΙΚΗ ΑΠΟΘΗΚΗ.

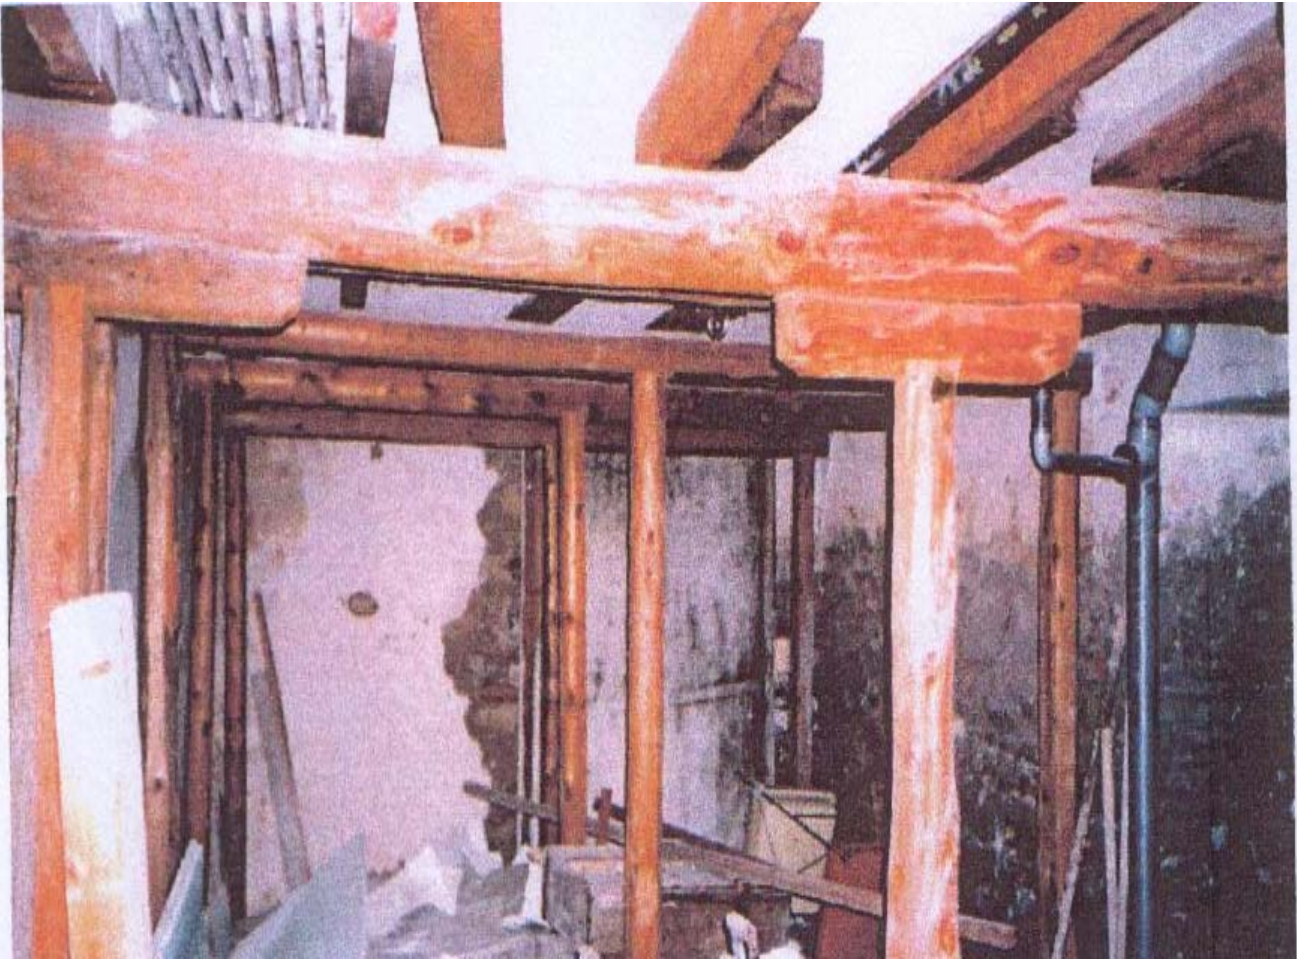
ΧΩΡΟΣ 2

ΓΕΝΙΚΗ ΑΠΟΨΗ ΤΗΣ ΑΝΑΤΟΛΙΚΗΣ ΠΑΡΕΙΑΣ ΤΟΥ ΧΩΡΟΥ. Η ΓΕΝΙΚΗ ΚΑΤΑΣΤΑΣΗ ΤΟΥ ΧΩΡΟΥ ΕΙΝΑΙ ΠΑΡΑ ΠΟΛΥ ΚΑΚΗ. ΟΙ ΠΕΡΙΜΕΤΡΙΚΟΙ ΦΕΡΟΝΤΕΣ ΤΟΙΧΟΙ ΕΙΝΑΙ ΑΠΟ ΛΙΘΟΔΟΜΗ ΚΑΙ ΑΤΕΛΩΣ ΕΠΙΧΡΙΣΜΕΝΟΙ ΕΝΩ ΕΧΟΥΝ ΦΘΑΡΕΙ ΑΠΟ ΤΗΝ ΥΓΡΑΣΙΑ ΚΑΙ ΤΟΝ ΧΡΟΝΟ.

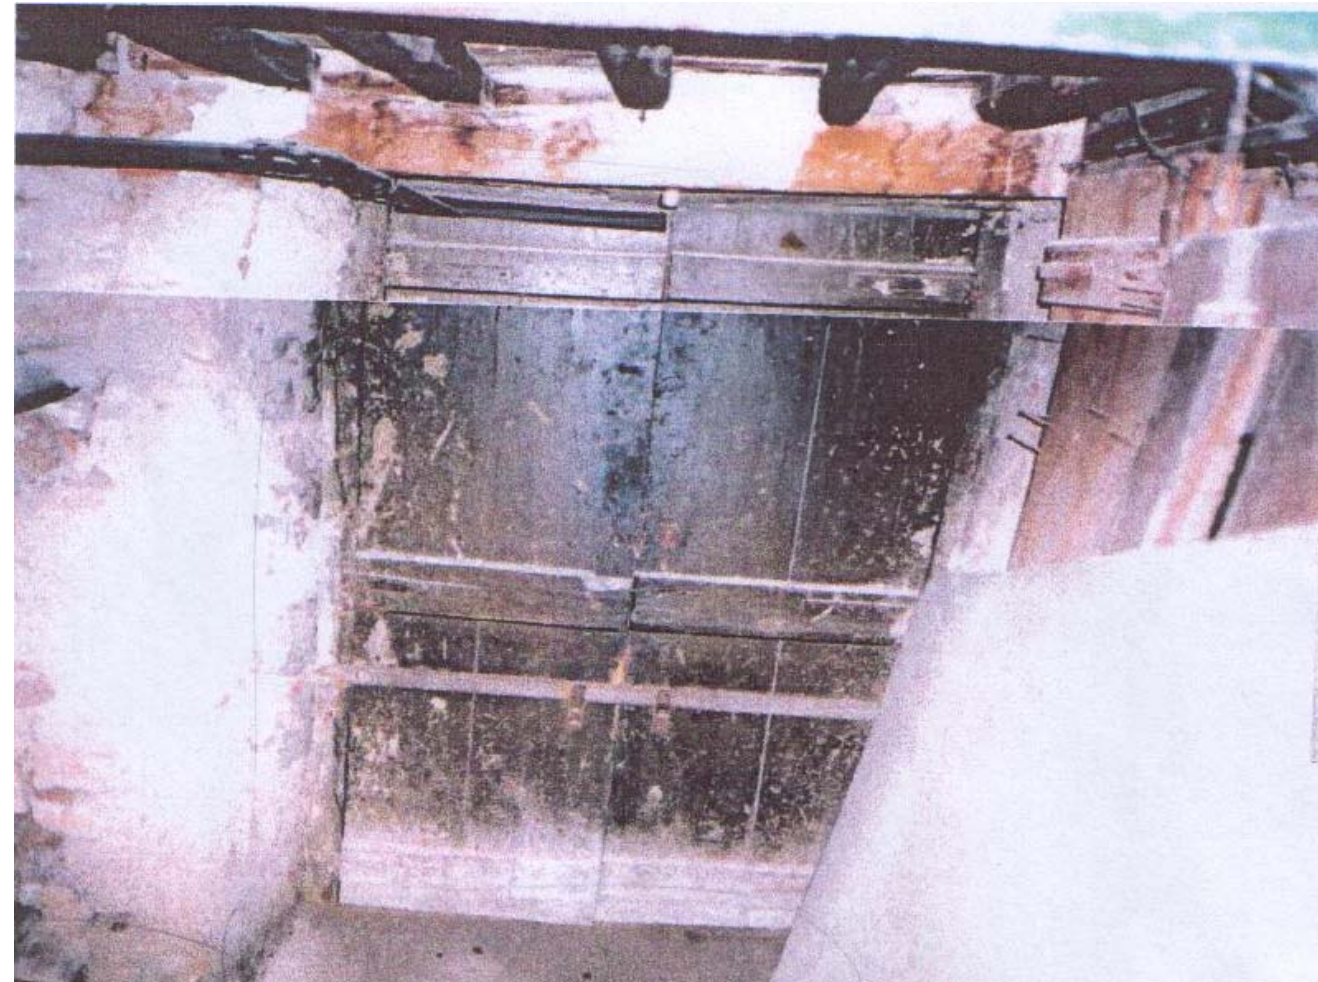
ΧΩΡΟΣ 3

ΜΕΤΩΠΙΚΑ ΠΑΡΑΤΗΡΟΥΜΕ ΤΗΝ ΞΥΛΙΝΗ ΔΙΦΥΛΛΗ ΘΥΡΑ ΕΙΣΟΔΟΥ ΣΤΟΝ ΥΠΟΓΕΙΟ ΧΩΡΟ. Η ΘΥΡΑ ΕΙΝΑΙ ΠΡΟΧΕΙΡΗΣ ΚΑΤΑΣΚΕΥΗΣ .ΟΙ ΠΕΡΙΜΕΤΡΙΚΟΙ ΦΕΡΟΝΤΕΣ ΤΟΙΧΟΙ ΕΙΝΑΙ ΑΠΟ ΑΝΕΠΙΧΡΙΣΤΗ ΛΙΘΟΔΟΜΗ ΚΑΙ ΤΑ ΔΟΚΑΡΙΑ ΣΤΗΡΙΞΗΣ ΕΧΟΥΝ ΑΠΟΣΑΡΦΡΩΘΕΙ. Η ΓΕΝΙΚΗ ΑΠΟΨΗ ΤΟΥ ΧΩΡΟΥ ΕΙΝΑΙ ΠΟΛΥ ΚΑΚΗ.

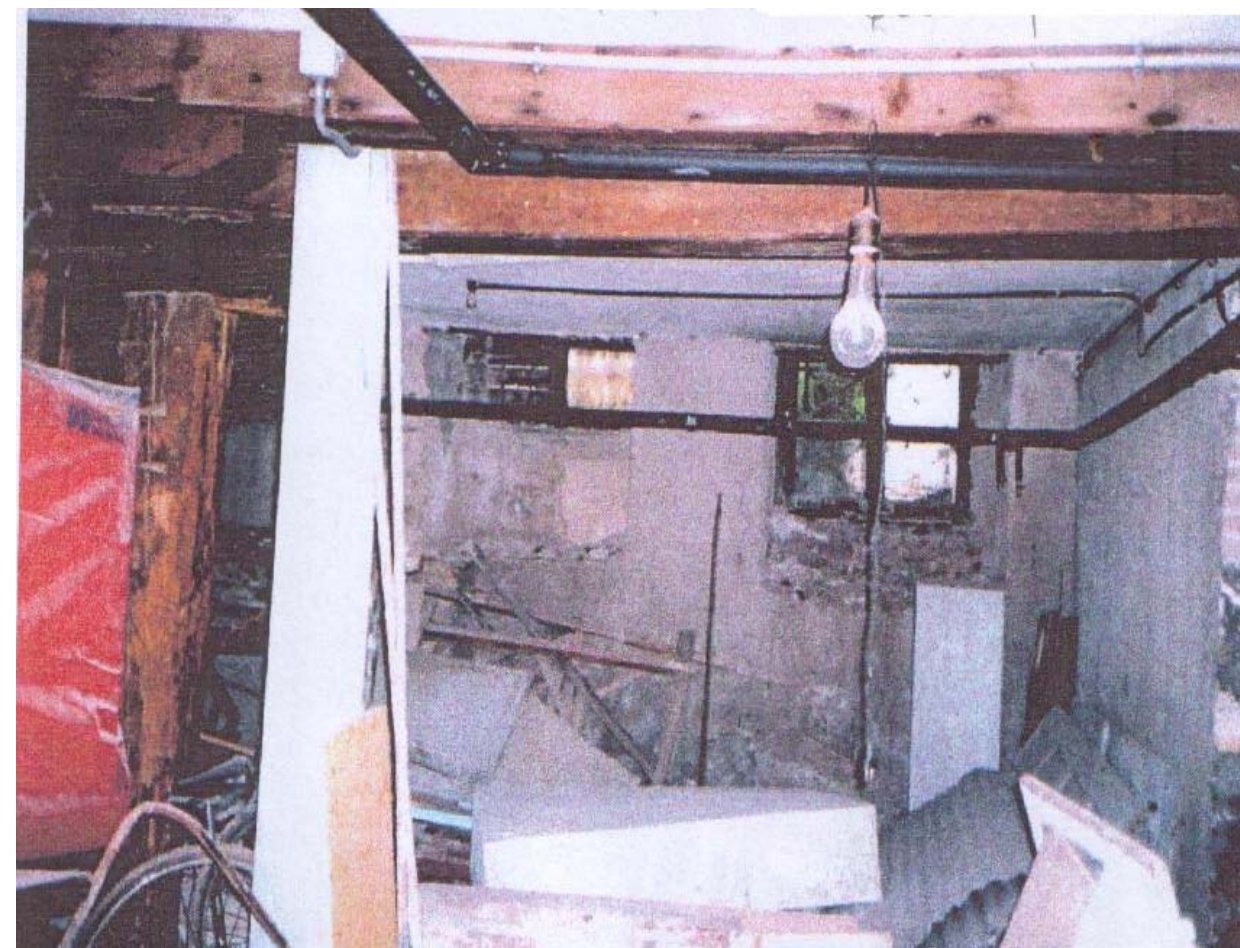
ΧΩΡΟΣ 3

ΔΥΤΙΚΗ ΕΣΩΤΕΡΙΚΗ ΟΨΗ. Η ΓΕΝΙΚΗ ΑΠΟΨΗ ΤΟΥ ΧΩΡΟΥ ΕΙΝΑΙ ΚΑΙ ΕΔΩ ΚΑΚΗ. ΠΑΡΑΤΗΡΟΥΜΕ ΣΕ ΕΣΟΧΕΣ ΤΑ ΠΑΡΑΘΥΡΑ ΤΟΥ ΥΠΟΓΕΙΟΥ, ΠΡΟΣ ΤΗΝ ΟΔΟ ΜΑΥΡΟΥ ΑΥΡΗΛΙΟΥ ΓΙΑ ΤΟΝ ΑΕΡΙΣΜΟ ΚΑΙ ΤΟΝ ΦΩΤΙΣΜΟ ΤΟΥ. ΤΑ ΚΟΥΦΩΜΑΤΑ ΕΙΝΑΙ ΕΞΩΤΕΡΙΚΑ ΤΟΠΟΘΕΤΗΜΕΝΑ ΜΕ ΑΜΕΣΟ ΑΠΟΤΕΛΕΣΜΑ ΝΑ ΕΧΟΥΝ ΕΠΗΡΕΑΣΤΕΙ ΑΠΟ ΤΙΣ ΚΑΙΡΙΚΕΣ ΣΥΝΘΗΚΕΣ, ΤΟΥΣ ΡΥΠΟΥΣ ΚΑΙ ΤΗΝ ΠΑΛΑΙΟΤΗΤΑ. ΔΙΑΚΡΙΝΟΥΜΕ ΤΑ ΞΥΛΙΝΑ ΔΟΚΑΡΙΑ ΠΟΥ ΣΤΗΡΙΖΟΥΝ ΤΟ ΥΠΕΡΚΕΙΜΕΝΟ ΔΑΠΕΔΟ ΤΑ ΟΠΟΙΑ ΕΧΟΥΝ ΑΠΟΣΑΡΘΡΩΘΕΙ ΚΑΙ ΤΟΥΣ ΕΜΦΑΝΕΙΣ ΣΩΛΗΝΕΣ ΤΩΝ ΜΗΧΑΝΙΚΩΝ ΕΓΚΑΤΑΣΤΑΣΕΩΝ. ΠΑΡΑΤΗΡΟΥΜΕ ΤΟ ΚΑΤΑΚΟΡΥΦΟ ΜΕΤΑΛΛΙΚΟ ΥΠΟΣΤΥΛΩΜΑ (ΔΙΠΛΟ ΤΑΥ) ΠΟΥ ΠΡΟΣΤΕΘΗΚΕ ΜΕΤΑΓΕΝΕΣΤΕΡΑ ΓΙΑ ΝΑ ΣΤΗΡΙΞΕΙ ΣΥΜΠΛΗΡΩΜΑΤΙΚΑ ΤΟ ΔΑΠΕΔΟ ΤΟΥ ΙΣΟΓΕΙΟΥ ΚΑΙ ΤΟΥ ΟΡΟΦΟΥ. ΟΙ ΠΕΡΙΜΕΤΡΙΚΟΙ ΤΟΙΧΟΙ ΕΙΝΑΙ ΦΕΡΟΝΤΕΣ ΛΙΘΟΚΤΙΣΤΟΙ.

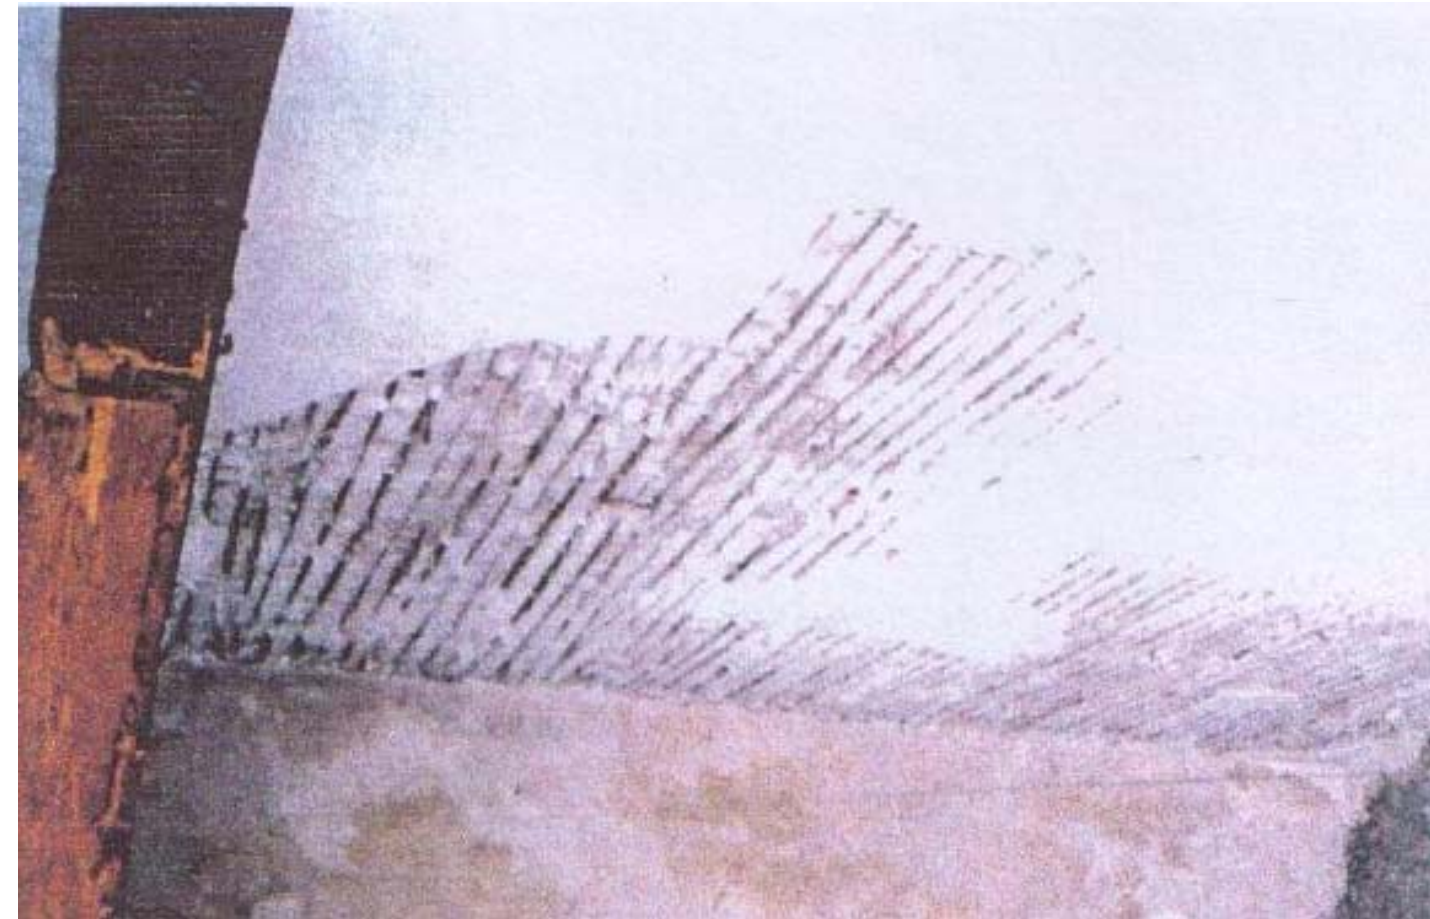
ΧΩΡΟΣ 3

Η ΟΡΟΦΗ ΕΞΑΙΤΙΑΣ ΤΗΣ ΥΓΡΑΣΙΑΣ ΚΑΙ ΤΗΣ ΓΕΝΙΚΟΤΕΡΗΣ ΕΚΘΕΣΗΣ ΣΤΙΣ ΔΥΣΜΕΝΕΙΣ ΣΥΝΘΗΚΕΣ ΚΑΙ ΤΟ ΠΕΡΑΣΜΑ ΤΟΥ ΧΡΟΝΟΥ ΧΩΡΙΣ ΣΥΣΤΗΜΑΤΙΚΗ ΣΥΝΤΗΡΗΣΗ , ΕΧΕΙ ΥΠΟΣΤΕΙ ΣΗΜΑΝΤΙΚΕΣ ΦΘΟΡΕΣ. ΑΠΟ ΕΝΑ ΜΕΓΑΛΟ ΤΜΗΜΑ ΤΗΣ ΕΧΕΙ ΑΠΟΚΟΛΛΗΘΕΙ ΤΟ ΕΠΙΧΡΙΣΜΑ ΚΑΙ ΕΙΝΑΙ ΕΜΦΑΝΕΣ ΤΟ ΜΠΑΓΔΑΤΙ¹.

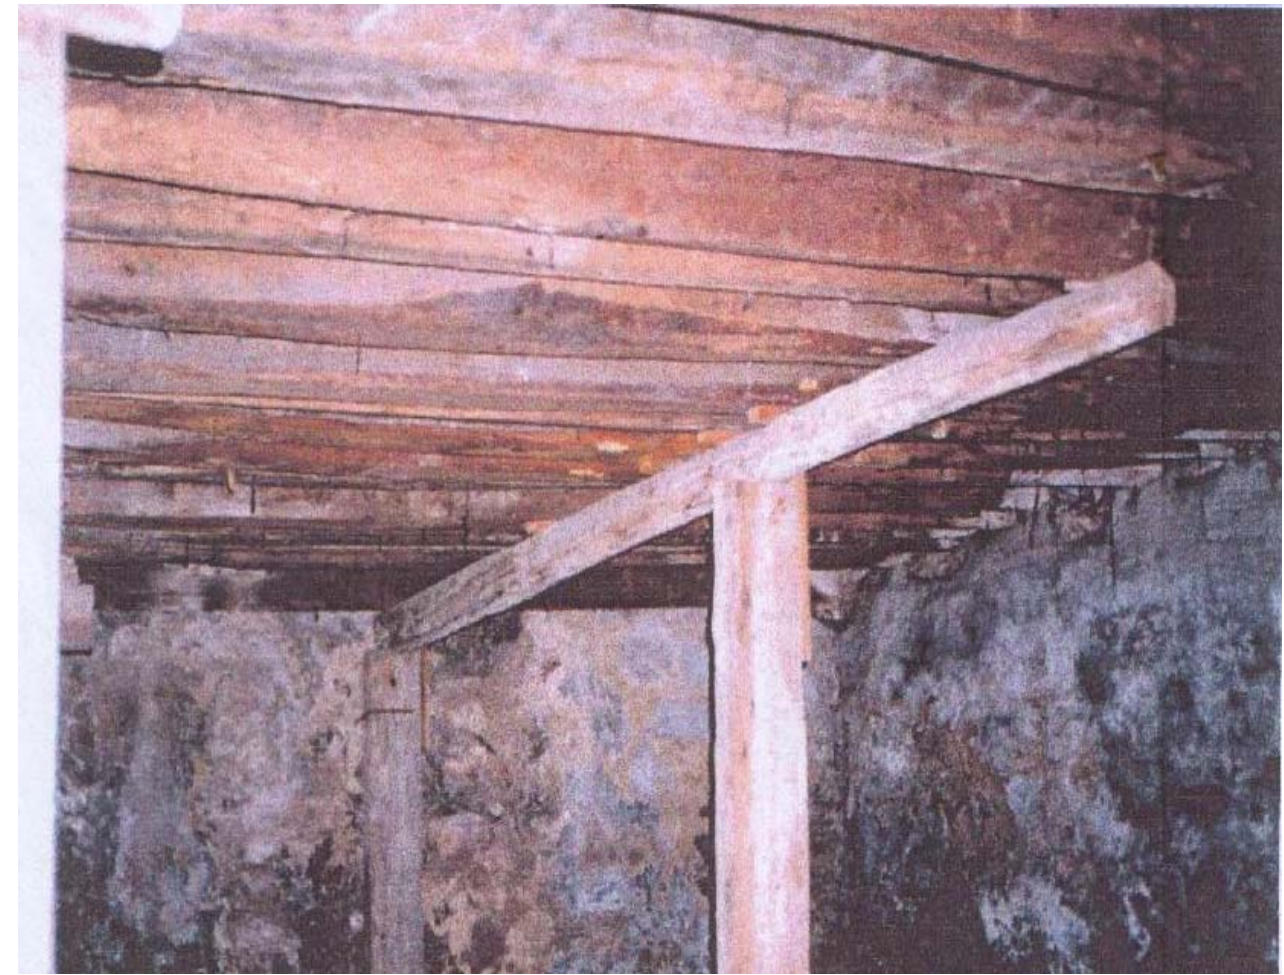
ΧΩΡΟΣ 4

ΝΟΤΙΟΑΝΑΤΟΛΙΚΗ ΕΣΩΤΕΡΙΚΗ ΓΩΝΙΑ. Η ΠΕΡΙΜΕΤΡΙΚΗ ΦΕΡΟΥΣΑ ΛΙΘΟΔΟΜΗ ΕΙΝΑΙ ΑΔΡΑ ΕΠΙΧΡΙΣΜΕΝΗ ΜΕ ΤΑ ΕΠΙΧΡΙΣΜΑΤΑ ΝΑ ΠΑΡΟΥΣΙΑΖΟΥΝ ΑΛΛΟΙΩΣΕΙΣ ΕΞΑΙΤΙΑΣ ΤΗΣ ΠΑΡΟΥΣΙΑΣ ΥΓΡΑΣΙΑΣ ΛΟΓΩ ΑΠΟΥΣΙΑΣ ΚΑΤΑΛΛΗΛΩΝ ΜΟΝΩΣΕΩΝ, ΚΑΙ ΑΕΡΙΣΜΟΥ ΤΟΥ ΧΩΡΟΥ.

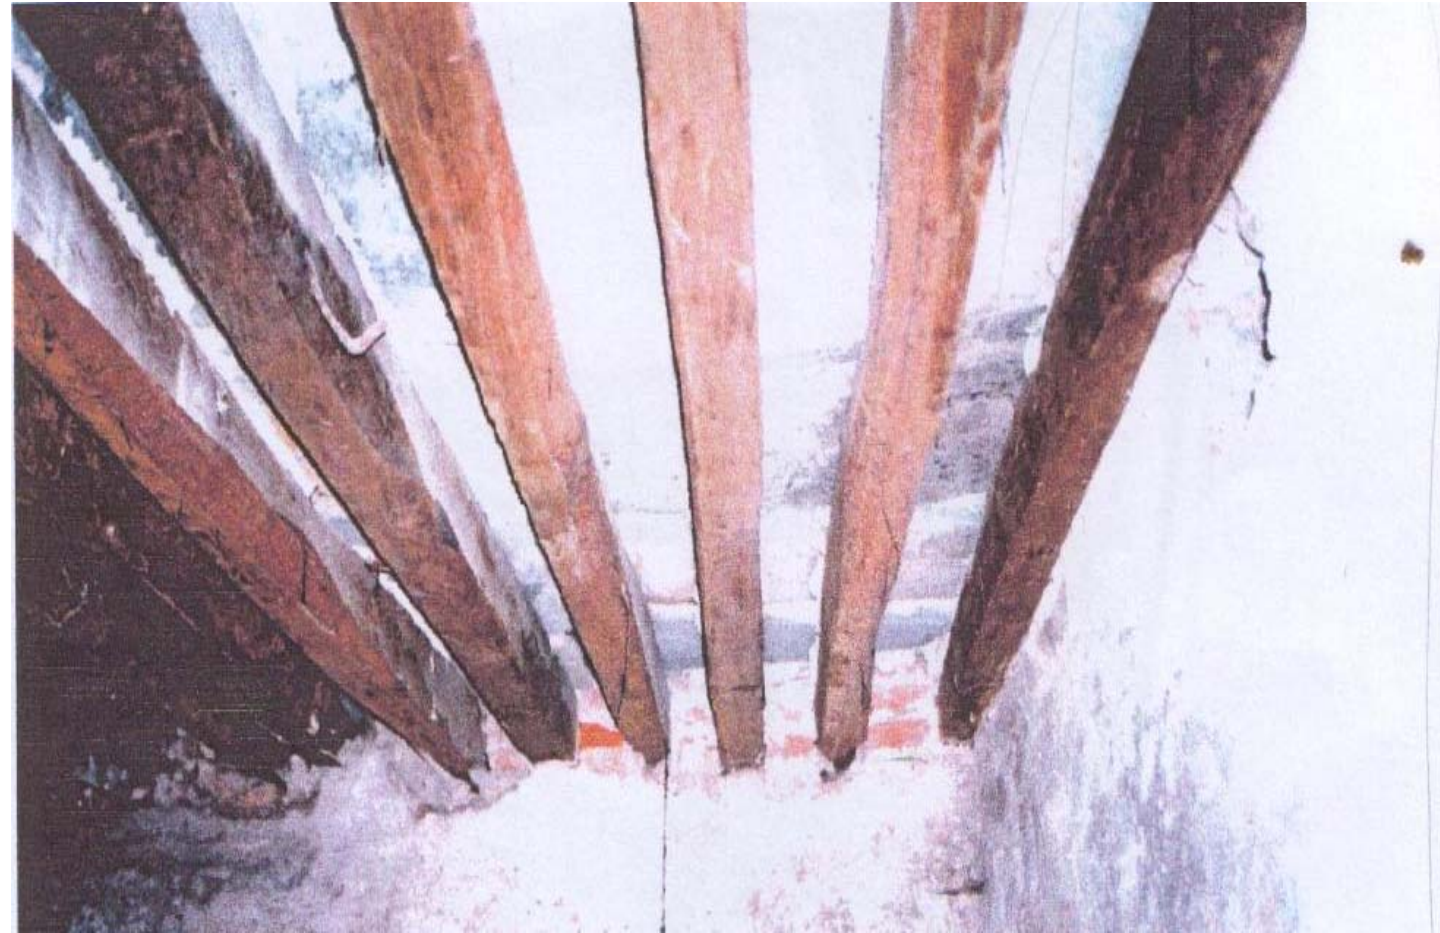
ΧΩΡΟΣ 4

ΠΑΡΑΤΗΡΟΥΜΕ ΣΥΣΤΗΜΑ ΑΠΟ ΞΥΛΙΝΑ ΔΟΚΑΡΙΑ ΣΕ ΠΟΛΥ ΜΙΚΡΗ ΑΠΟΣΤΑΣΗ ΜΕΤΑΞΥ ΤΟΥΣ. ΔΙΑΚΡΙΝΟΥΜΕ ΟΠΤΟΠΛΙΝΘΟΥΣ ΠΛΗΡΩΣΗΣ ΣΤΟ ΜΕΣΟΔΙΑΣΤΗΜΑ ΤΩΝ ΔΟΚΑΡΙΩΝ ΓΙΑ ΣΤΕΡΕΩΣΗ. ΕΝΤΟΝΑ ΙΧΝΗ ΥΓΡΑΣΙΑΣ ΣΤΗΝ ΕΠΙΦΑΝΕΙΑ ΤΩΝ ΤΟΙΧΩΝ ΕΠΙΣΗΜΑΙΝΕΙ ΤΗΝ ΑΠΟΥΣΙΑ ΜΟΝΩΣΕΩΝ ΚΑΙ ΤΟΝ ΑΝΕΠΑΡΚΗ ΑΕΡΙΣΜΟ ΤΟΥ ΧΩΡΟΥ.

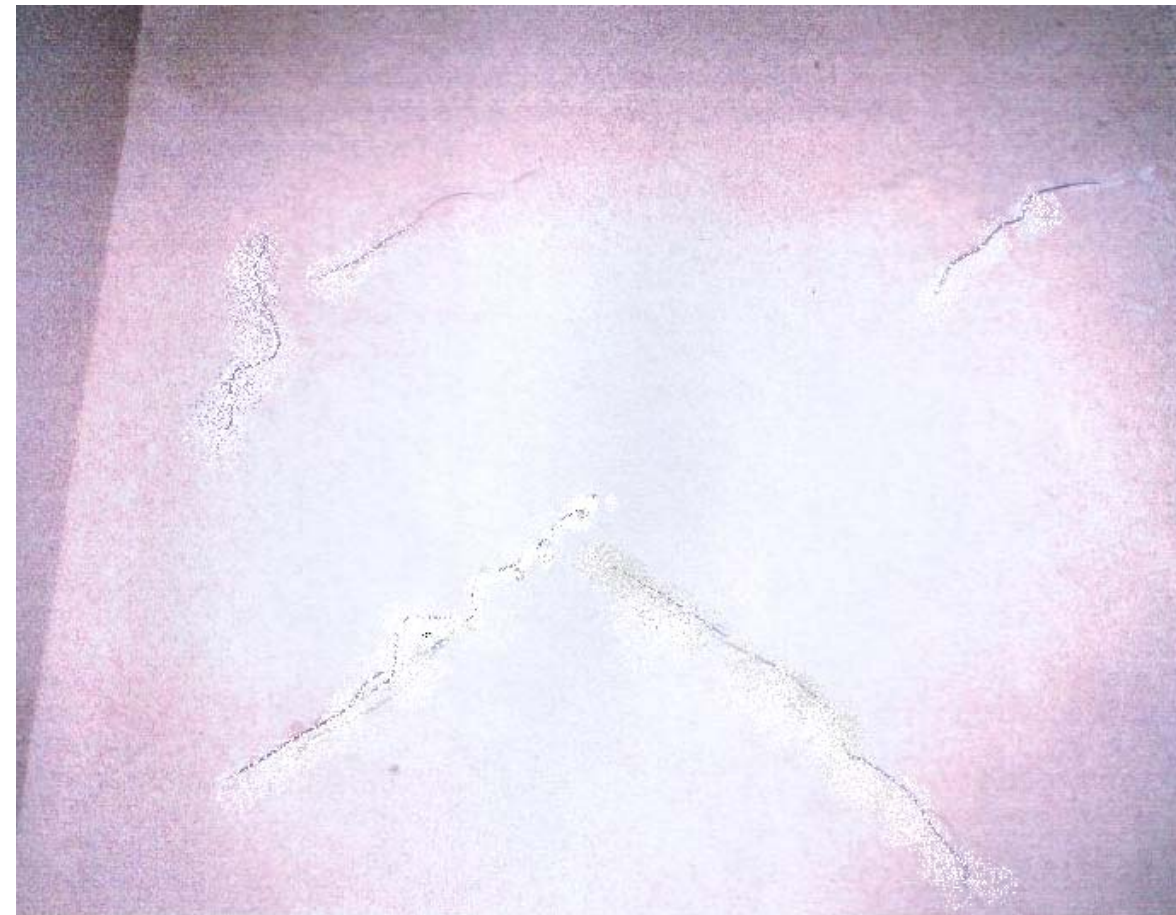
ΧΩΡΟΣ 2

ΔΥΤΙΚΗ ΕΣΩΤΕΡΙΚΗ ΟΨΗ . ΛΕΠΤΟΜΕΡΕΙΑ ΑΠΟ ΤΟΝ ΕΣΩΤΕΡΙΚΟ ΔΙΑΧΩΡΙΣΤΙΚΟ ΤΟΙΧΟ ΠΡΟΣ ΤΟΝ ΧΩΡΟ 3. ΔΙΑΚΡΙΝΟΥΜΕ ΠΛΗΘΟΣ ΡΩΓΜΩΝ ΜΕ ΤΥΧΑΙΕΣ ΔΙΕΥΘΥΝΣΕΙΣ .

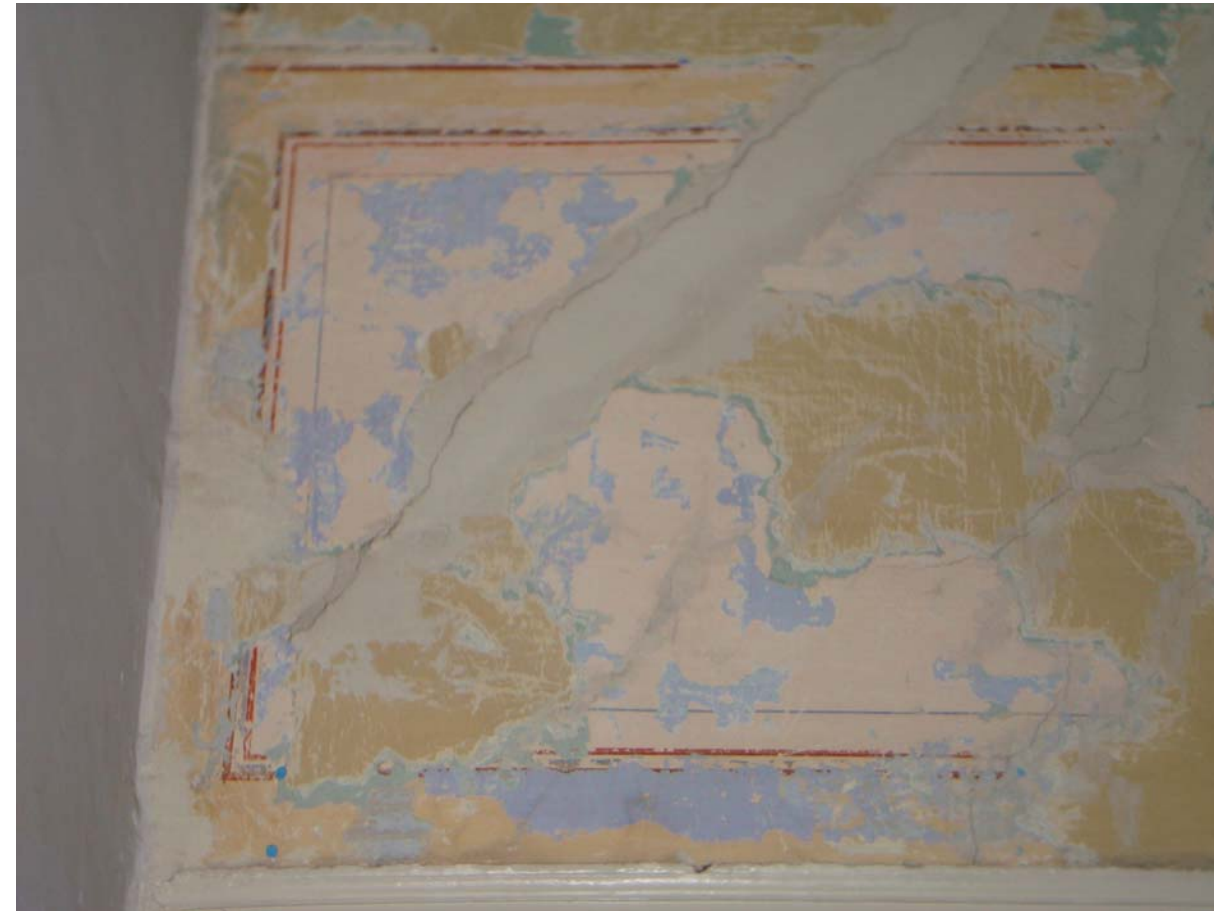
ΧΩΡΟΣ 3

ΤΜΗΜΑ ΤΟΙΧΟΥ ΔΥΤΙΚΗΣ ΕΣΩΤΕΡΙΚΗΣ ΟΨΗΣ. ΠΑΡΑΤΗΡΟΥΜΕ ΕΝΔΙΑΦΕΡΟΥΣΑ ΔΙΑΚΟΣΜΗΤΙΚΗ ΤΑΙΝΙΑ ,ΠΟΥ ΜΕ ΤΗΝ ΠΑΡΟΔΟ ΤΟΥ ΧΡΟΝΟΥ ΕΧΕΙ ΑΠΟΦΛΟΙΩΘΕΙ ΚΑΙ ΕΧΟΥΝ ΔΗΜΙΟΥΡΓΗΘΕΙ ΡΗΓΜΑΤΩΣΕΙΣ.

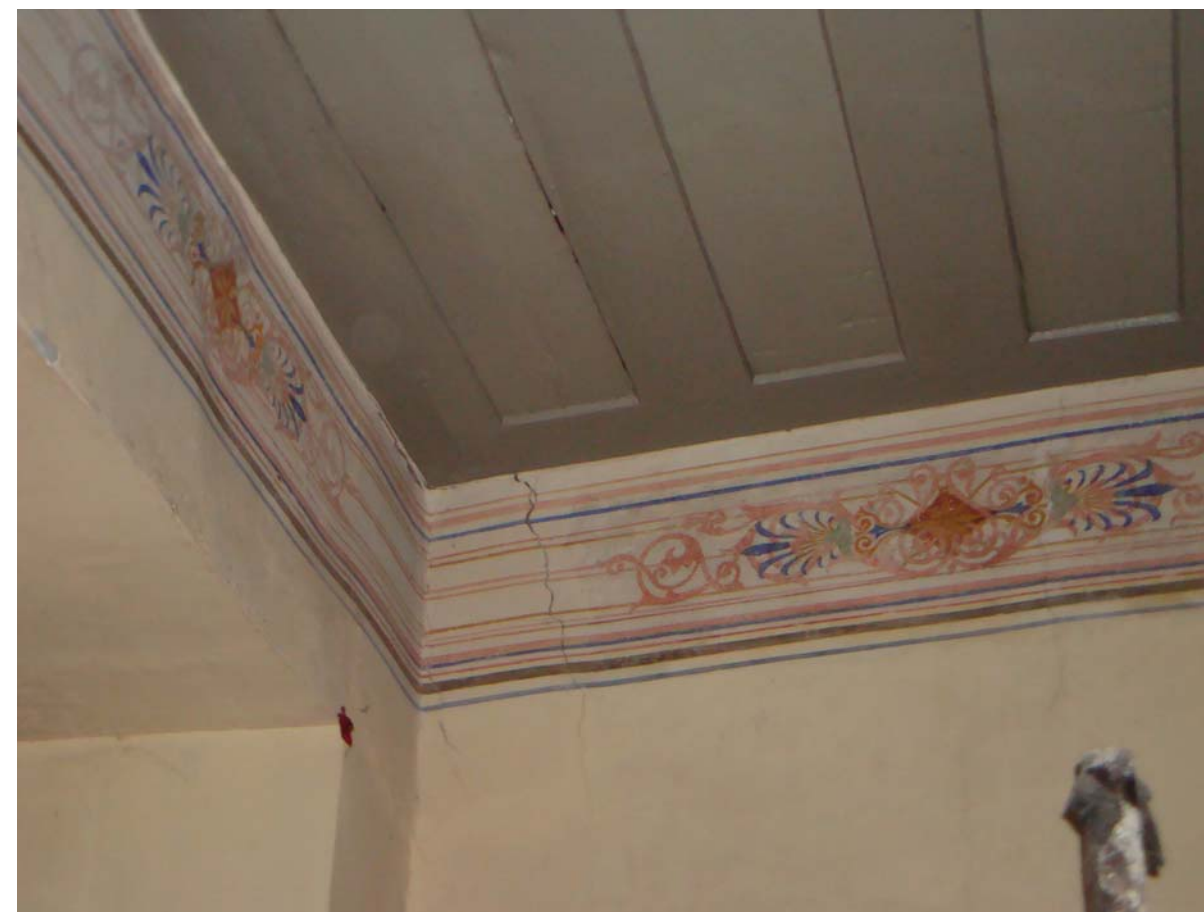
ΧΩΡΟΣ 3

ΒΟΡΕΙΟΔΥΤΙΚΗ ΕΣΩΤΕΡΙΚΗ ΓΩΝΙΑ . ΣΥΜΒΟΛΗ ΔΙΑΧΩΡΙΣΤΙΚΟΥ ΤΟΙΧΟΥ (ΔΕΞΙΑ) ΚΑΙ ΦΕΡΟΥΣΑΣ ΛΙΘΟΔΟΜΗΣ (ΑΡΙΣΤΕΡΑ) .ΚΑΙ ΟΙ ΔΥΟ ΤΟΙΧΟΙ ΕΙΝΑΙ ΕΠΙΧΡΙΣΜΕΝΟΙ ΚΑΙ ΒΑΜΜΕΝΟΙ .ΦΑΙΝΕΤΑΙ ΤΜΗΜΑ ΤΗΣ ΤΑΜΠΛΑΔΩΤΗΣ ΞΥΛΙΝΗΣ ΟΡΟΦΗΣ ΚΑΙ ΤΜΗΜΑ ΑΠΟ ΤΗΝ ΠΕΡΙΜΕΤΡΙΚΗ ΔΙΑΚΟΣΜΗΤΙΚΗ ΤΑΙΝΙΑ. ΑΚΟΜΗ ΔΙΑΚΡΙΝΟΥΜΕ ΡΩΓΜΗ ΜΕ ΔΙΑΓΩΝΙΑ ΚΑΤΕΥΘΥΝΣΗ ΕΠΙ ΤΟΥ ΤΟΙΧΟΥ ΚΑΙ ΚΑΘΕΤΗ ΡΩΓΜΗ ΚΑΤΑ ΤΟ ΜΗΚΟΣ ΤΗΣ ΑΚΜΗΣ ΤΗΣ ΓΩΝΙΑΣ.

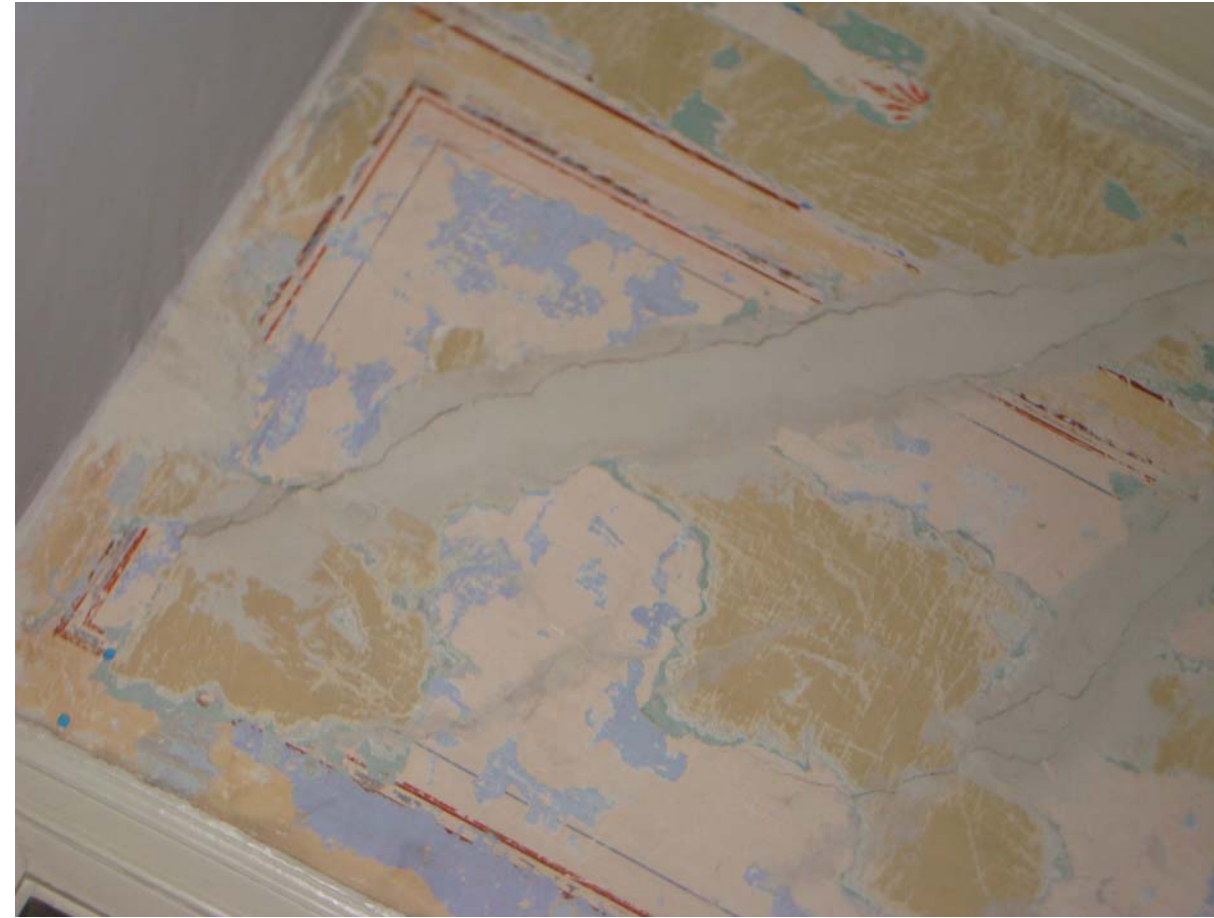
ΧΩΡΟΣ 4

ΒΟΡΕΙΟΑΝΑΤΟΛΙΚΗ ΕΣΩΤΕΡΙΚΗ ΓΩΝΙΑ. ΠΑΡΑΤΗΡΟΥΜΕ ΤΟ ΑΝΩ ΤΜΗΜΑ ΤΟΥ ΕΣΩΤΕΡΙΚΟΥ ΤΟΙΧΩΜΑΤΟΣ ΠΡΟΣ ΤΟΝ ΧΩΡΟ ΤΗΣ ΕΙΣΟΔΟΥ 1. ΠΑΝΩ ΑΠΟ ΤΟ ΚΟΥΦΩΜΑ ΕΧΟΥΝ ΑΠΟΚΑΛΥΦΘΕΙ ΤΑ ΣΤΡΩΜΑΤΑ ΤΩΝ ΧΡΩΜΑΤΩΝ ΚΑΙ ΤΟ ΔΙΑΚΟΣΜΗΤΙΚΟ ΜΟΤΙΒΟ ΚΑΠΟΙΑΣ ΑΡΧΙΚΗΣ ΦΑΣΗΣ ΤΟΥ ΚΤΙΡΙΟΥ, ΟΠΩΣ ΕΧΟΥΜΕ ΔΕΙ ΚΑΙ ΣΕ ΑΛΛΑ ΣΗΜΕΙΑ. ΕΚΤΟΣ ΑΠΟ ΤΜΗΜΑ ΔΕΙΓΜΑΤΟΣ ΤΩΝ ΧΡΩΜΑΤΙΚΩΝ ΦΑΣΕΩΝ ΚΑΙ ΤΩΝ ΔΙΑΚΟΣΜΗΤΙΚΩΝ ΜΟΤΙΒΩΝ ΟΠΟΥ ΤΙΣ ΣΥΝΟΔΕΥΕΙ, ΤΟ ΥΠΟΛΟΙΠΟ ΤΩΝ ΤΟΙΧΩΝ ΕΙΝΑΙ ΕΠΙΧΡΙΣΜΕΝΟ ΚΑΙ ΒΑΜΜΕΝΟ.

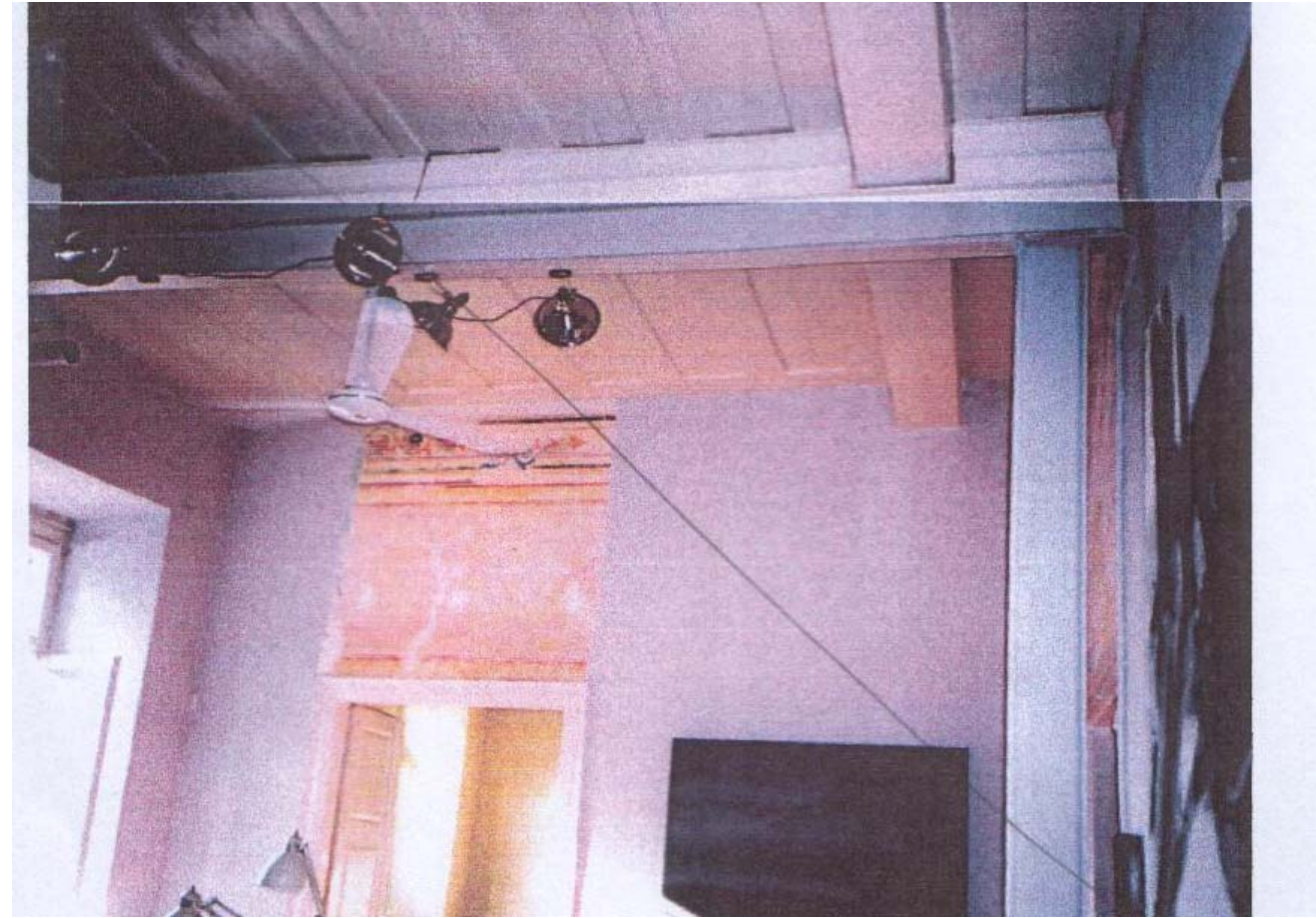
ΧΩΡΟΣ 4

ΒΟΡΕΙΑ ΕΣΩΤΕΡΙΚΗ ΟΨΗ. ΜΕΤΩΠΙΚΑ Η ΘΥΡΑ ΠΡΟΣ ΤΟΝ ΧΩΡΟ 3 ΚΑΙ ΤΜΗΜΑ ΤΩΝ ΕΠΑΛΛΗΛΩΝ ΤΟΙΧΟΓΡΑΦΙΩΝ ΤΗΣ ΟΙΚΙΑΣ ΠΟΥ ΕΧΟΥΝ ΑΠΟΚΑΛΥΦΘΕΙ. ΒΛΕΠΟΥΜΕ ΤΜΗΜΑ ΑΠΟ ΤΗΝ ΜΕΓΑΛΗ ΤΑΜΠΛΑΔΩΤΗ ΟΡΟΦΗ ΚΑΙ ΤΙΣ ΜΕΤΑΓΕΝΕΣΤΕΡΕΣ ΜΕΤΑΛΛΙΚΕΣ ΔΟΚΟΥΣ ΚΑΙ ΤΟ ΥΠΟΣΤΥΛΩΜΑ – ΔΙΠΛΟ ΤΑΥ- ΠΟΥ ΤΗΝ ΥΠΟΣΤΗΡΙΖΟΥΝ. ΤΟ ΥΠΟΣΤΥΛΩΜΑ ΞΕΚΙΝΑΕΙ ΑΠΟ ΤΟ ΥΠΟΓΕΙΟ ΚΑΙ ΦΤΑΝΕΙ ΜΕΧΡΙ ΚΑΤΩ ΑΠΟ ΤΟ ΔΑΠΕΔΟ ΤΟΥ ΟΡΟΦΟΥ.

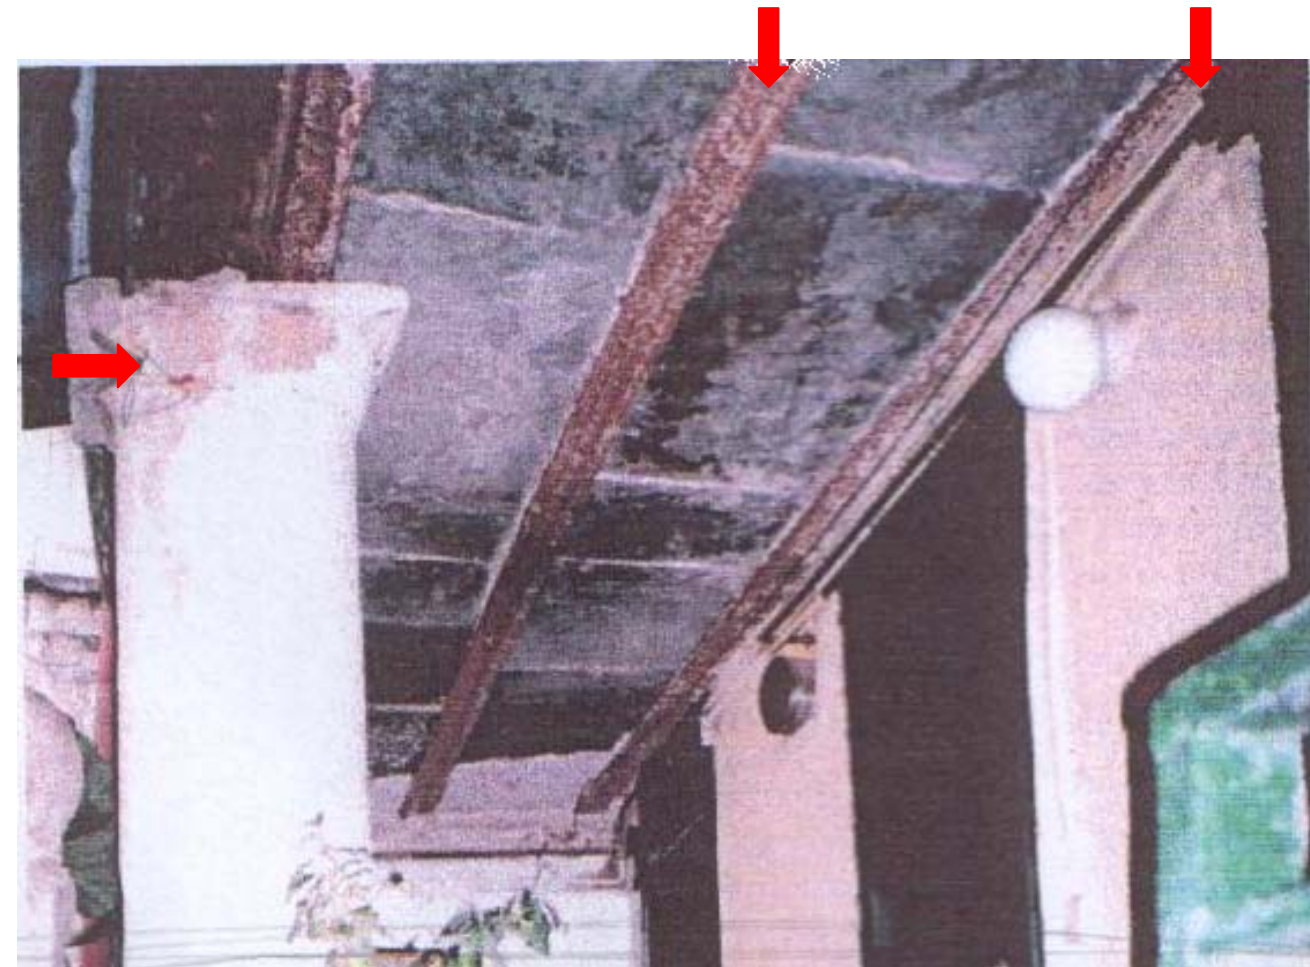
ΧΩΡΟΣ 7

ΧΩΡΟΣ ΕΞΩΤΕΡΙΚΟΣ ΠΟΥ ΟΔΗΓΕΙ ΣΕ ΒΟΗΘΗΤΙΚΑ ΜΕΡΗ ΤΗΣ ΟΙΚΙΑΣ. ΠΑΡΑΤΗΡΟΥΜΕ ΤΑ ΜΕΤΑΛΛΙΚΑ ΔΟΚΑΡΙΑ ΠΟΥ ΣΤΗΡΙΖΟΥΝ ΤΗΝ ΥΠΕΡΚΕΙΜΕΝΟ ΟΡΟΦΟ ΚΑΙ ΤΑ ΟΠΟΙΑ ΕΧΟΥΝ ΣΚΟΥΡΙΑΣΕΙ ΛΟΓΩ ΥΓΡΑΣΙΑΣ. ΣΤΗΝ ΑΚΡΗ ΤΗΣ ΕΙΚΟΝΑΣ ΥΠΑΡΧΕΙ Η ΕΠΙΒΛΗΤΙΚΗ ΜΑΡΜΑΡΙΝΗ ΚΟΛΩΝΑ ΚΥΚΛΙΚΗΣ ΔΙΑΤΟΜΗΣ Η ΟΠΟΙΑ ΕΧΕΙ ΥΠΟΣΤΕΙ ΚΑΤΑΠΟΝΗΣΕΙΣ ΚΑΙ ΦΘΟΡΕΣ ΛΟΓΩ ΠΑΛΑΙΟΤΗΤΑΣ ΚΑΙ ΚΑΙΡΙΚΩΝ ΣΥΝΘΗΚΩΝ.
