ΤΕΧΝΟΛΟΓΙΚΟ ΕΚΠΑΙΔΕΥΤΙΚΟ ΙΔΡΥΜΑ ΠΑΤΡΩΝ
ΣΧΟΛΗ ΣΤΕ
ΤΜΗΜΑ ΑΝΑΚΑΙΝΙΣΗΣ ΚΑΙ ΑΠΟΚΑΤΑΣΤΑΣΗΣ ΚΤΙΡΙΩΝ

ΠΤΥΧΙΑΚΗ
ΑΠΟΚΑΤΑΣΤΑΣΗ ΚΑΙ ΕΠΑΝΑΧΡΗΣΗ ΝΕΟΚΛΑΣΣΙΚΟΥ ΚΤΙΡΙΟΥ ΣΤΗΝ ΟΔΟ ΜΑΡΚΟΥ ΑΥΡΗΛΙΟΥ
ΣΤΗΝ ΠΛΑΚΑ -ΑΘΗΝΑΣ

ΠΑΤΡΑ -2011

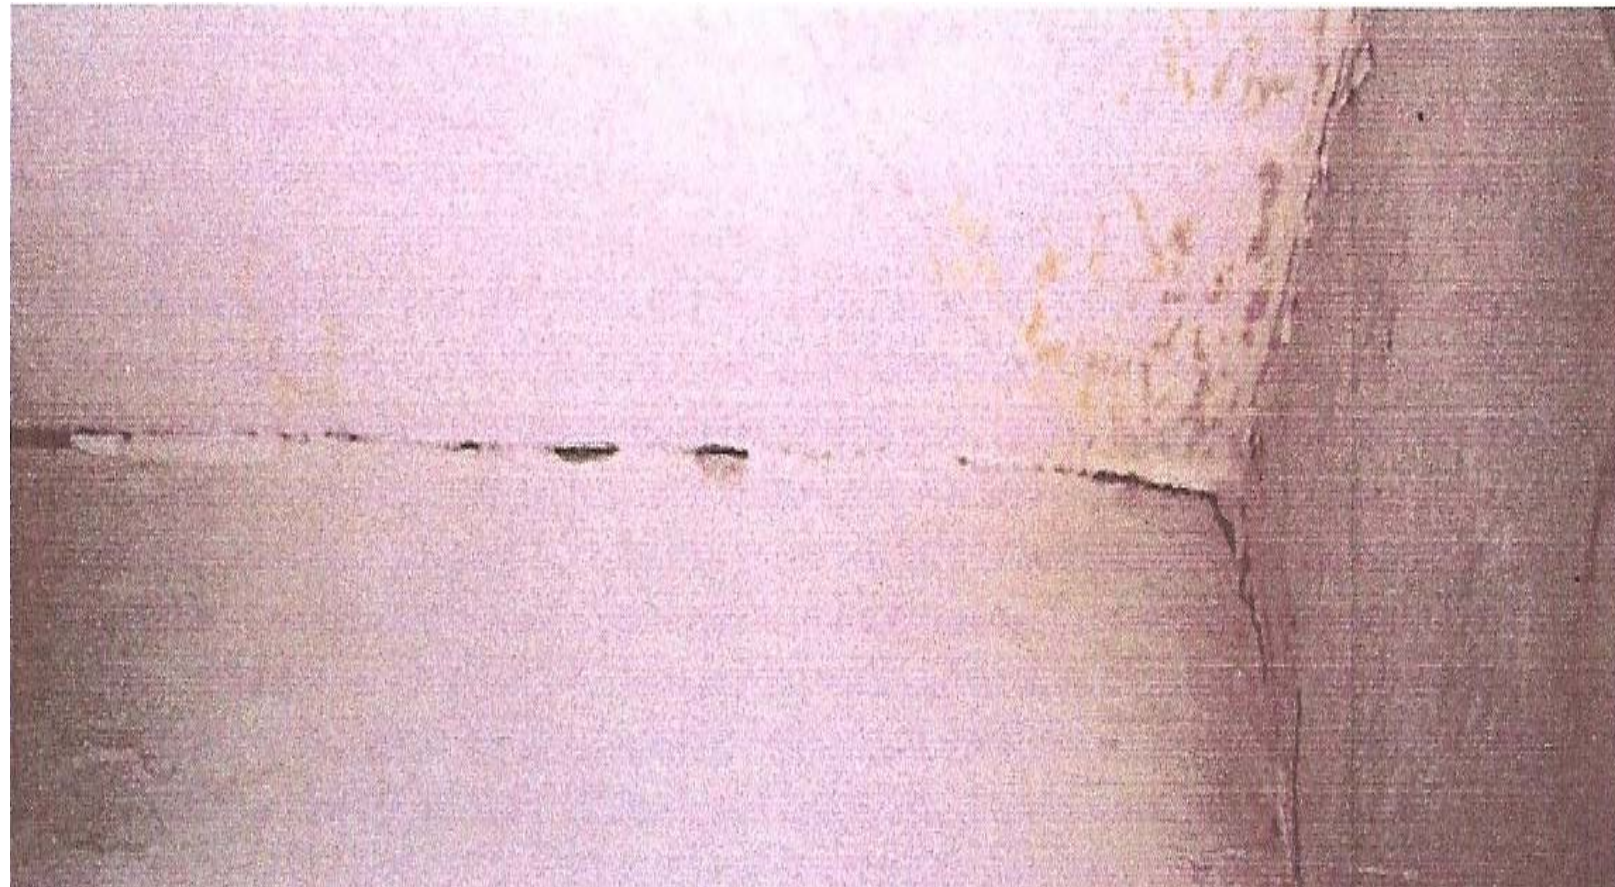
ΧΩΡΟΣ 2

ΛΕΠΤΟΜΕΡΕΙΑ ΑΠΟ ΣΥΝΕΧΟΜΕΝΗ , ΜΕΓΑΛΗ, ΟΡΙΖΟΝΤΙΑ ΚΑΙ ΚΑΤΑΚΟΡΥΦΗ ΡΩΓΜΗ ,ΚΑΤΑ ΜΗΚΟΣ ΤΩΝ ΑΚΜΩΝ ΜΕΤΑΞΥ ΟΡΟΦΗΣ ΚΑΙ ΤΟΙΧΩΝ . ΟΙ ΤΟΙΧΟΙ ΕΙΝΑΙ ΒΑΜΜΕΝΟΙ – ΕΠΙΧΡΙΣΜΕΝΟΙ ΜΕ ΕΝΤΟΝΑ ΙΧΝΗ ΕΙΣΟΔΟΥ ΟΜΒΡΙΩΝ ΚΑΙ ΥΓΡΑΣΙΑΣ ΚΥΡΙΩΣ ΑΠΟ ΤΗΝ ΟΡΟΦΗ.

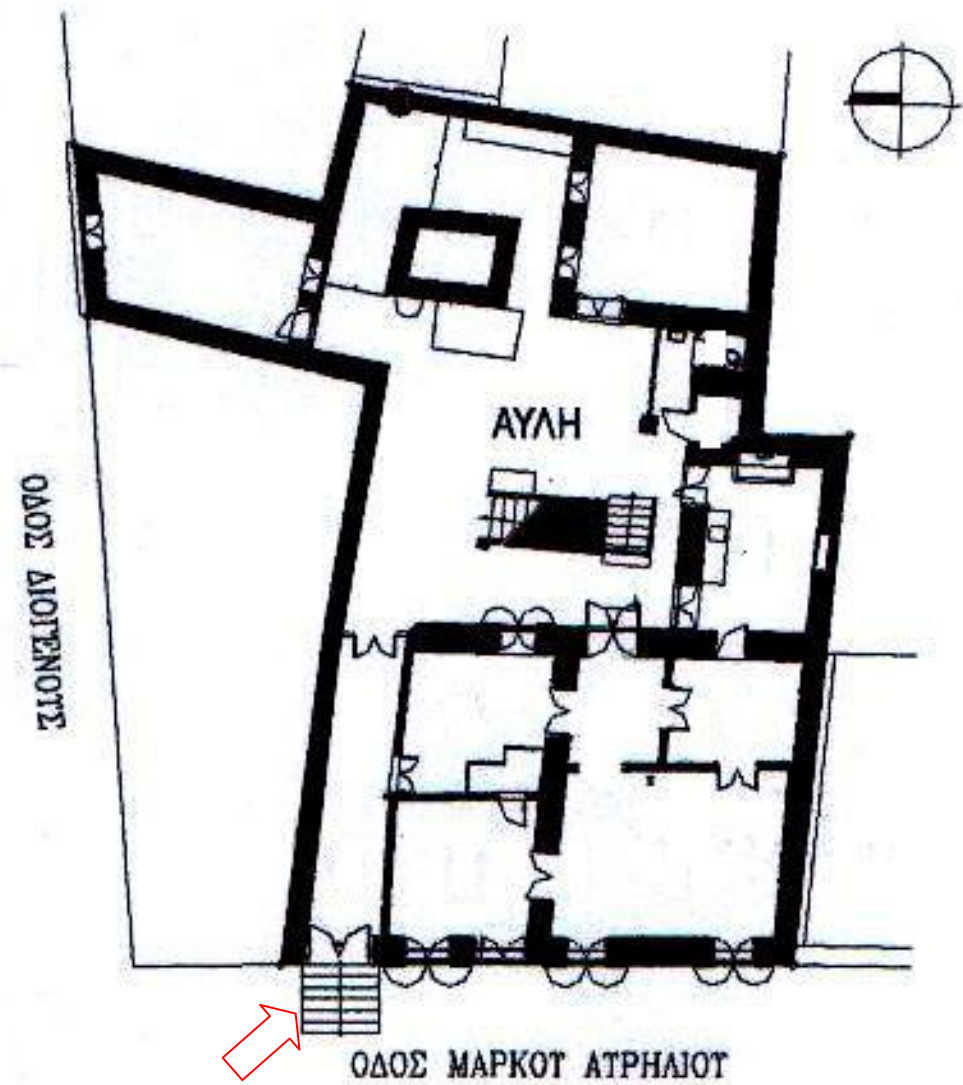
ΚΥΡΙΑ ΕΞΩΤΕΡΙΚΗ ΟΨΗ

ΠΑΡΑΤΗΡΟΥΜΕ ΤΗΝ ΜΕΓΑΛΗ ΔΙΦΥΛΛΗ ΕΞΩΤΕΡΙΚΗ ΘΥΡΑ ΕΙΣΟΔΟΥ ΚΑΙ ΤΗΝ ΚΛΙΜΑΚΑ ΑΝΟΔΟΥ ΣΤΟ ΕΠΙΠΕΔΟ ΤΟΥ ΙΣΟΓΕΙΟΥ. ΑΠΟΤΕΛΕΙ ΤΗΝ ΚΥΡΙΑ ΕΞΩΤΕΡΙΚΗ ΚΛΙΜΑΚΑ ΚΑΙ ΕΙΝΑΙ ΚΑΤΑΣΚΕΥΑΣΜΕΝΗ ΑΠΟ ΜΑΡΜΑΡΙΝΟΥΣ ΑΝΑΒΑΘΜΟΥΣ, ΕΚΤΟΣ ΑΠΟ ΕΝΑΝ ΑΝΑΒΑΘΜΟ ΠΟΥ ΕΙΝΑΙ ΠΩΡΟΛΙΘΟΣ (ΤΡΙΤΟ ΠΑΤΗΜΑ ΣΤΗΝ ΔΥΤΙΚΟΑΝΑΤΟΛΙΚΗ ΚΑΤΕΥΘΥΝΣΗ ΤΗΣ ΓΡΑΜΜΗΣ ΑΝΑΒΑΣΗΣ). ΔΕΞΙΑ ΔΙΑΚΡΙΝΟΥΜΕ ΤΜΗΜΑ ΠΑΡΑΘΥΡΟΥ ΤΟΥ ΙΣΟΓΕΙΟΥ ΚΑΙ ΤΜΗΜΑ ΠΑΡΑΘΥΡΟΥ ΥΠΟΓΕΙΟΥ. ΚΑΙ Η ΠΟΡΤΑ ΗΤΑΝ ΒΑΜΜΕΝΗ ΣΕ ΚΑΦΕΚΟΚΚΙΝΟ ΧΡΩΜΑ. ΕΙΝΑΙ ΕΝΤΟΝΑ ΤΑ ΣΗΜΑΔΙΑ ΤΗΣ ΑΠΟΣΑΘΡΩΣΗΣ ΣΤΟ ΞΥΛΙΝΟ ΚΟΜΜΑΤΙ ΤΗΣ ΘΥΡΑΣ ΚΑΙ ΤΩΝ ΚΟΥΦΩΜΑΤΩΝ ΤΩΝ ΠΑΡΑΘΥΡΩΝ. ΑΝΑΜΕΣΑ ΣΤΟΥΣ ΑΝΑΒΑΘΜΟΥΣ ΥΠΑΡΧΕΙ ΕΝΤΟΝΗ ΦΥΤΟΦΥΙΑ, ΕΝΩ ΕΙΝΑΙ ΕΜΦΑΝΕΙΣ ΤΡΙΧΟΕΙΔΗΣ ΡΩΓΜΕΣ ΚΑΙ ΚΑΘΕΤΕΣ ΜΕΓΑΛΥΤΕΡΕΣ. Η ΑΠΟΚΟΛΛΗΣΗ ΤΟΥ ΣΟΒΑ ΕΙΝΑΙ ΕΝΤΟΝΗ.

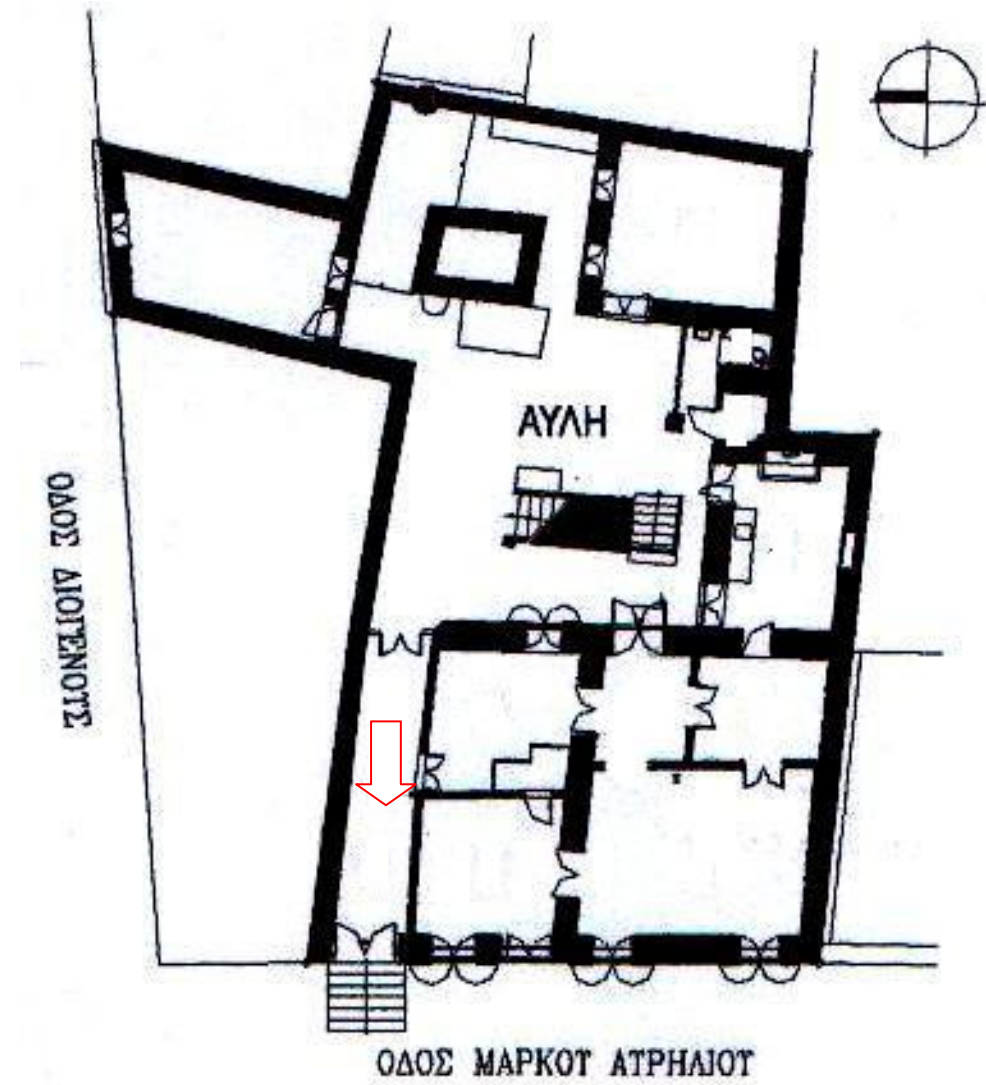
ΔΙΑΔΡΟΜΟΣ ΕΙΣΟΔΟΥ ΣΤΟ ΚΤΙΡΙΟ . ΕΣΩΤΕΡΙΚΗ ΔΥΤΙΚΗ ΟΨΗ. ΜΕΤΩΠΙΚΑ ΜΕΓΑΛΗ ΔΙΦΥΛΛΗ ΘΥΡΑ ΜΕ ΗΜΙΚΥΚΛΙΚΟ ΥΠΕΡΘΥΡΟ ΣΤΟ ΟΠΟΙΟ ΠΡΟΣΑΡΜΟΖΕΤΑΙ ΤΟ ΠΡΟΣΤΑΤΕΥΤΙΚΟ ΚΙΓΚΛΙΔΩΜΑ ΑΠΟ ΣΥΜΠΑΓΕΙΣ ΣΙΔΕΡΕΝΙΕΣ ΔΙΑΤΟΜΕΣ. ΔΕΞΙΑ ΤΟΙΧΟΣ ΛΙΘΟΚΤΙΣΤΟΣ , ΕΠΙΧΡΙΣΜΕΝΟΣ Ο ΟΠΟΙΟΣ ΑΠΟΤΕΛΕΙ ΜΕΣΟΤΟΙΧΙΑ . ΑΡΙΣΤΕΡΑ ΕΙΝΑΙ ΛΕΠΤΟΣ ΞΥΛΟΠΗΧΤΟΣ ΤΟΙΧΟΣ ΜΕ ΤΟΥΣ ΠΙΝΑΚΕΣ ΠΑΡΟΧΗΣ ΗΛΕΚΤΡΙΚΟΥ ΡΕΥΜΑΤΟΣ ΚΑΙ ΤΟΝ ΠΙΝΑΚΑ ΕΓΚΑΤΑΣΤΑΣΗΣ ΥΓΡΑΕΡΙΟΥ . Η ΟΡΟΦΗ ΕΙΝΑΙ ΞΥΛΙΝΗ ΜΕ ΕΜΦΑΝΕΣ ΤΟ ΣΑΝΙΔΩΜΑ ΤΗΣ ΚΑΙ Η ΟΠΟΙΑ ΔΙΑΤΑΣΣΕΤΑΙ ΚΑΤΑ ΤΟ ΜΗΚΟΣ ΤΟΥ ΔΙΑΔΡΟΜΟΥ. ΕΙΝΑΙ ΕΝΤΟΝΗ Η ΥΠΑΡΞΗ ΥΓΡΑΣΙΑΣ ΣΤΗΝ ΟΡΟΦΗ ,ΑΛΛΑ ΚΑΙ Η ΥΠΑΡΞΗ ΡΩΓΜΩΝ. ΤΟ ΔΑΠΕΔΟ ΕΙΝΑΙ ΣΤΡΩΜΕΝΟ ΜΕ ΜΑΡΜΑΡΙΝΕΣ ΠΛΑΚΕΣ .

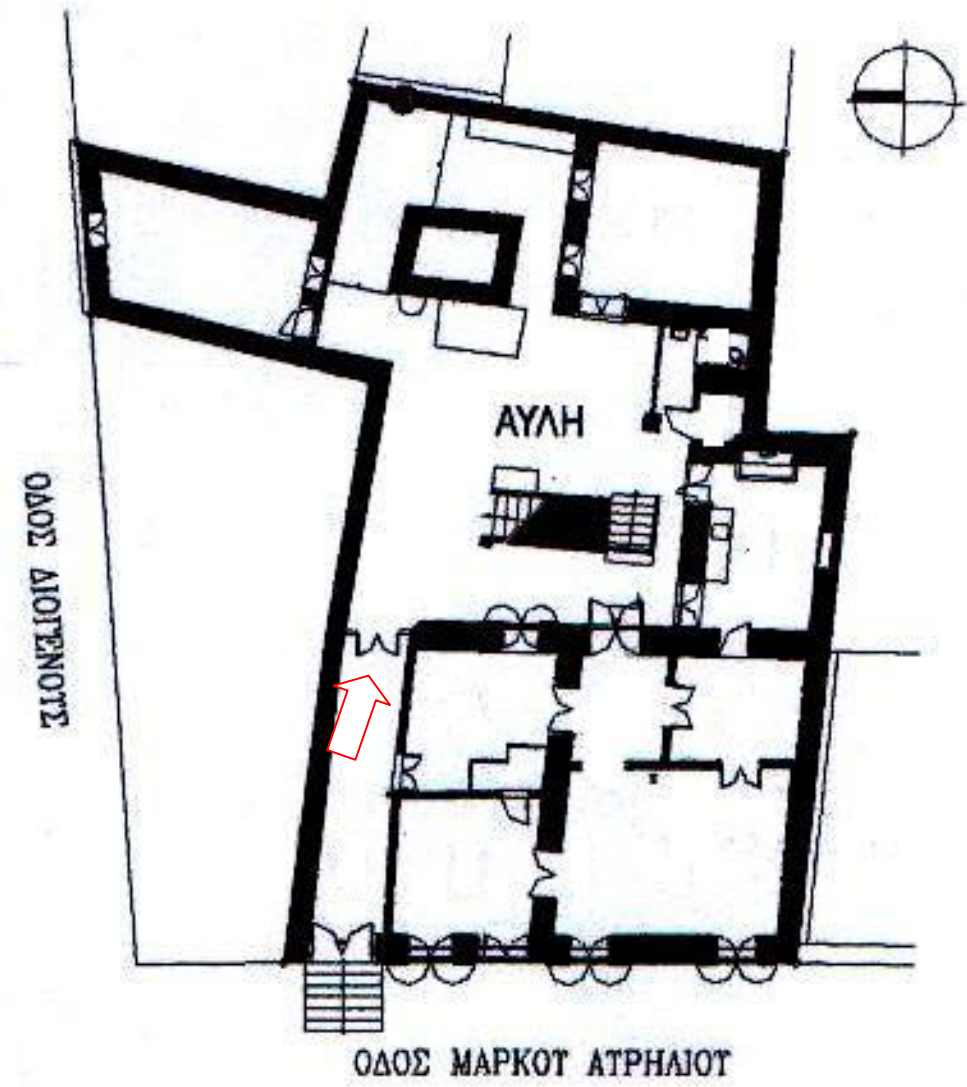
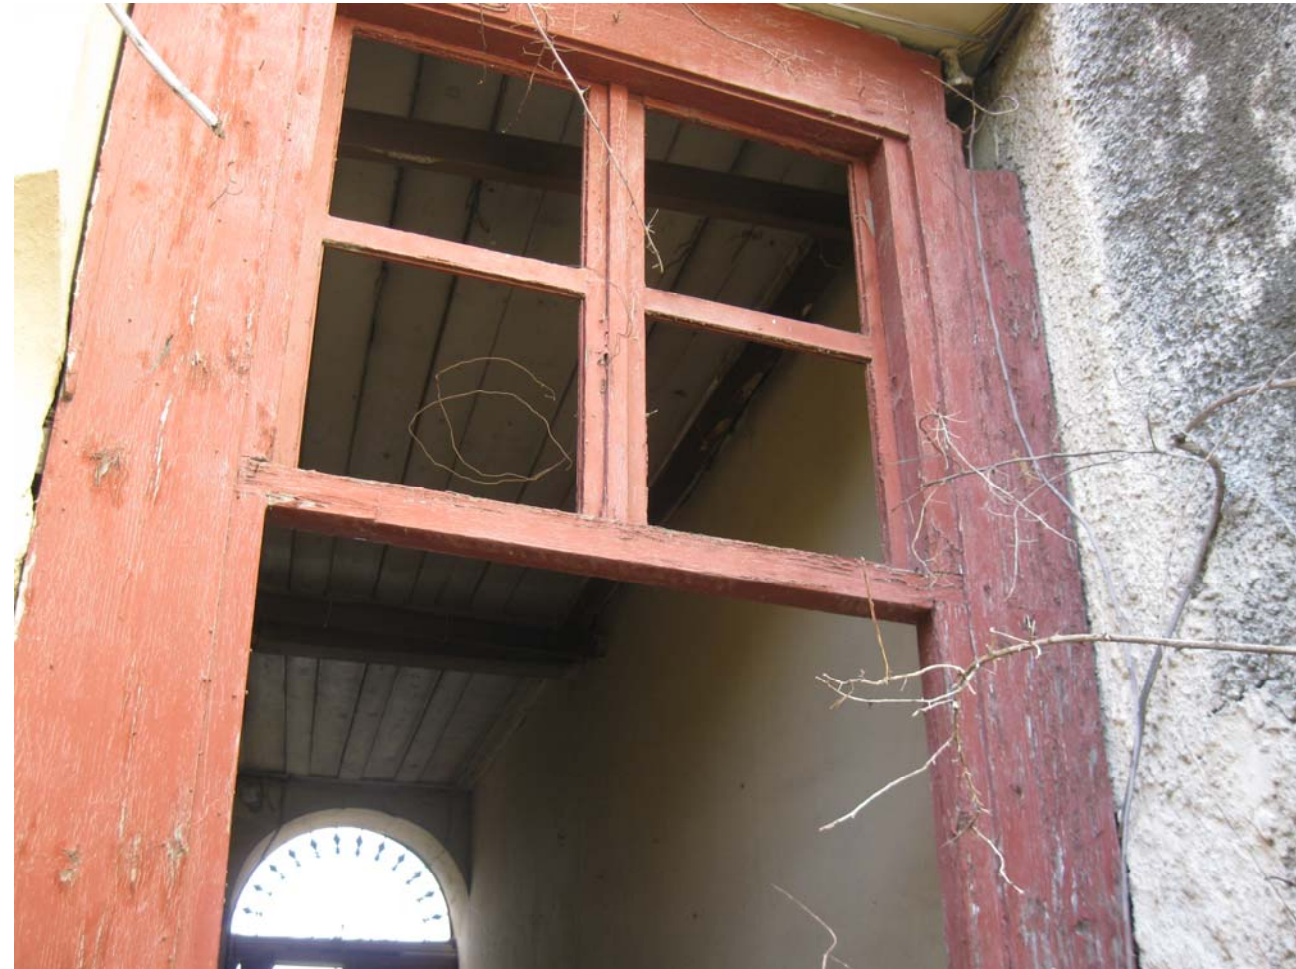
ΑΠΕΝΑΝΤΙ ΑΠΟΨΗ ΤΟΥ ΔΙΑΔΡΟΜΟΥ ΕΙΣΟΔΟΥ . ΑΝΑΤΟΛΙΚΗ ΕΣΩΤΕΡΙΚΗ ΟΨΗ. ΕΙΝΑΙ ΞΥΛΙΝΗ ΤΑΜΠΛΑΔΩΤΗ ΘΥΡΑ ,ΜΕ ΤΕΤΡΑΓΩΝΙΚΟ ΞΥΛΙΝΟ ΦΕΓΓΙΤΗ. ΠΑΡΑΤΗΡΟΥΜΕ ΜΙΚΡΟ ΞΥΛΙΝΟ ΕΓΚΑΡΣΙΟ ΔΟΚΑΡΙ ΥΠΟΣΤΗΡΙΞΗΣ ΤΟΥ ΥΠΕΡΚΕΙΜΕΝΟΥ ΔΑΠΕΔΟΥ. ΤΟ ΧΡΩΜΑ ΕΧΕΙ ΑΠΟΦΛΟΙΩΘΕΙ ΛΟΓΩ ΠΑΛΑΙΟΤΗΤΑΣ ΚΑΙ ΥΓΡΑΣΙΑΣ.

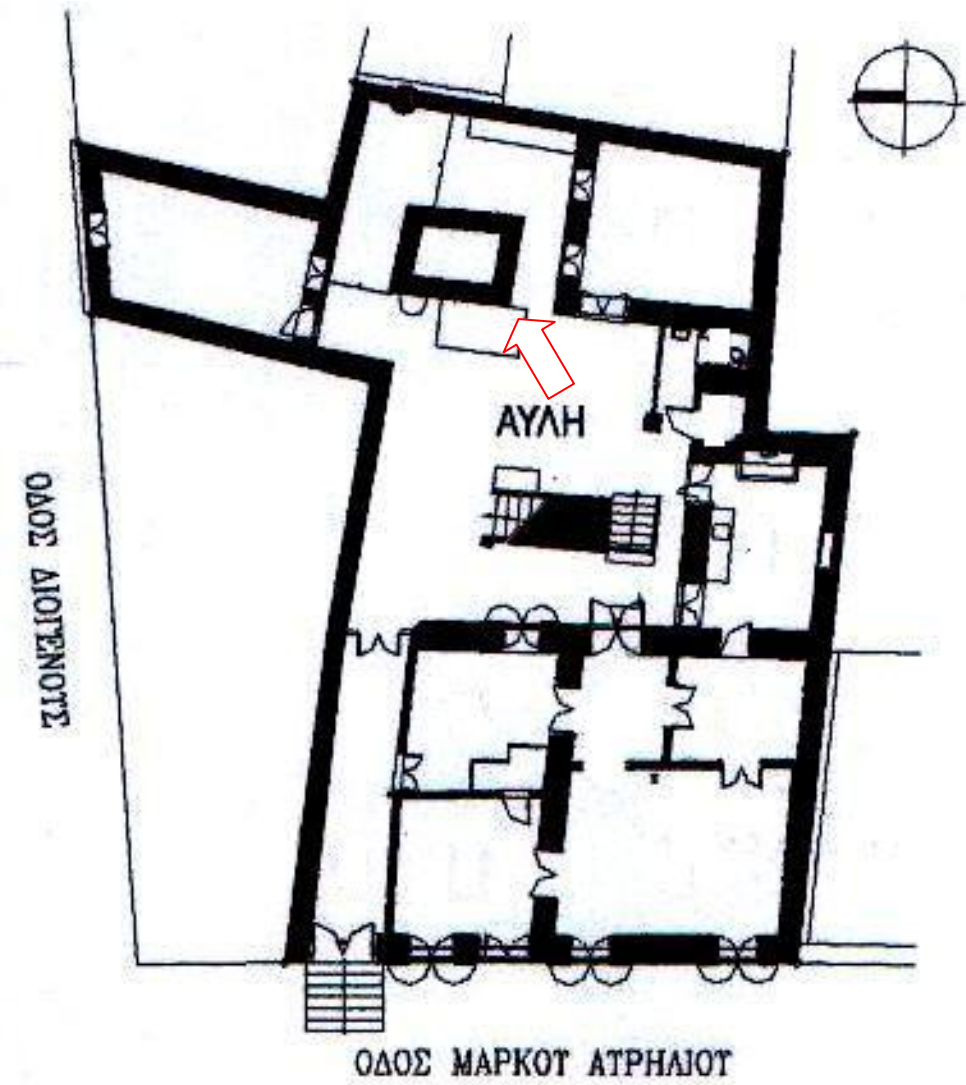
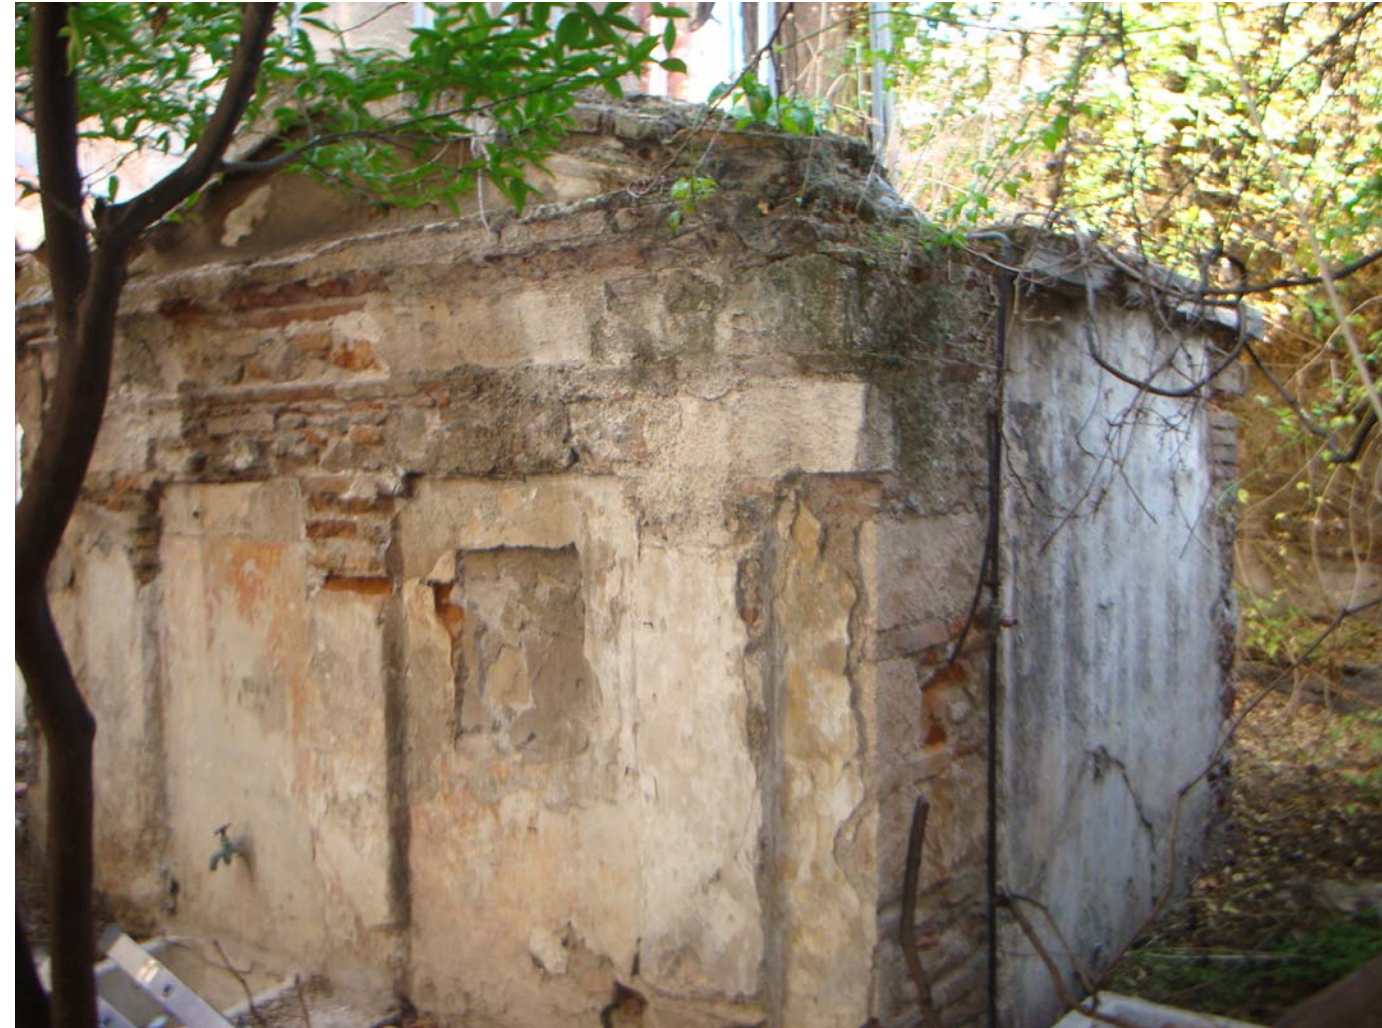
ΕΣΩΤΕΡΙΚΗ ΑΥΛΗ

ΒΟΡΕΙΟΑΝΑΤΟΛΙΚΗ ΟΨΗ ΤΗΣ ΕΣΩΤΕΡΙΚΗΣ ΑΥΛΗΣ. ΒΛΕΠΟΥΜΕ ΤΗΝ ΔΕΞΑΜΕΝΗ ΤΗΣ ΟΙΚΙΑΣ .ΔΕΝ ΕΙΝΑΙ ΕΠΙΧΡΙΣΜΕΝΗ, Η ΑΠΟΚΟΛΛΗΣΗ ΤΟΥ ΣΟΒΑ ΕΙΝΑΙ ΕΝΤΟΝΗ ΔΙΟΤΙ ΕΙΝΑΙ ΟΡΑΤΗ Η ΤΟΥΒΛΟΔΟΜΗ. ΕΙΝΑΙ ΟΡΘΟΓΩΝΙΑΣ ΔΙΑΤΟΜΗΣ ΚΑΙ ΣΕ ΥΨΟΣ ΠΕΡΙΠΟΥ 1,50 ΜΕΤΡΑ. ΤΟ ΔΑΠΕΔΟ ΕΙΝΑΙ ΣΤΡΩΜΕΝΟ ΜΕ ΜΑΡΜΑΡΙΝΕΣ ΠΛΑΚΕΣ , ΕΚΤΟΣ ΑΠΟ ΤΑ ΤΜΗΜΑΤΑ ΧΩΜΑΤΟΣ ΠΟΥ ΕΞΥΠΗΡΕΤΟΥΝ ΤΗΝ ΑΝΑΠΤΥΞΗ ΤΩΝ ΔΕΝΔΡΩΝ ΚΑΙ ΤΩΝ ΦΥΤΩΝ ΤΗΣ ΑΥΛΗΣ.

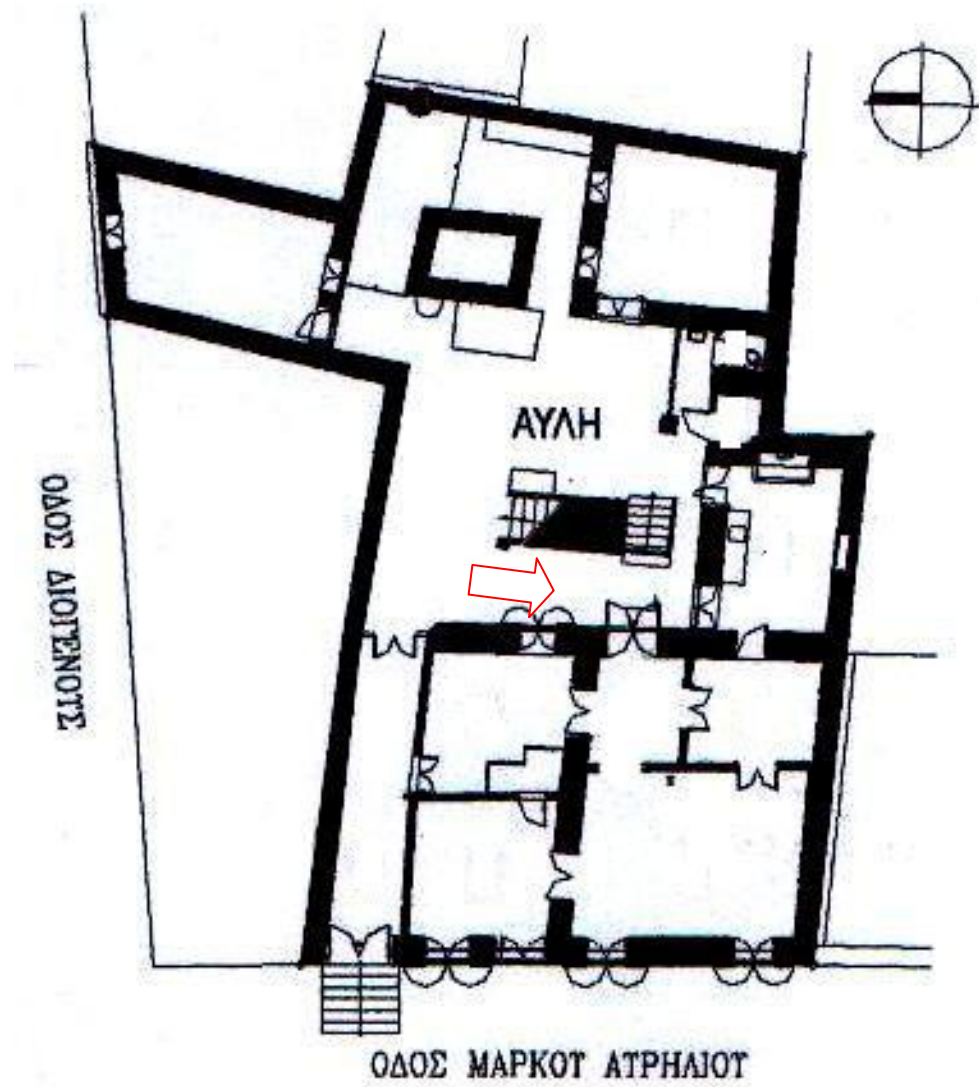
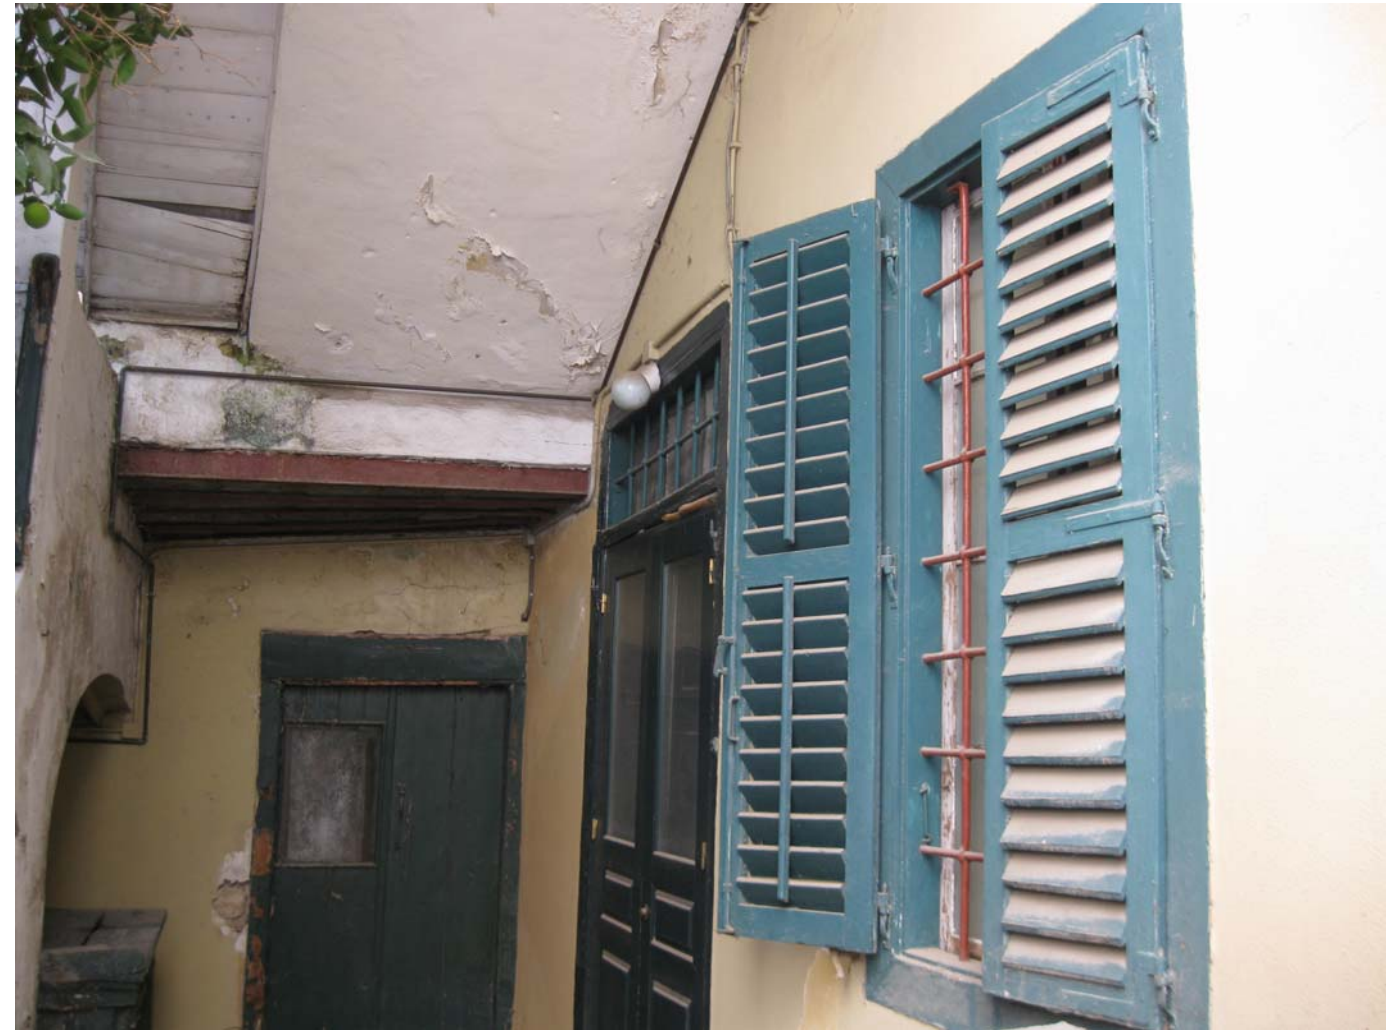
ΤΜΗΜΑ ΔΥΤΙΚΗΣ ΟΨΗΣ ΤΗΣ ΕΣΩΤΕΡΙΚΗΣ ΑΥΛΗΣ . ΤΥΠΙΚΟ ΞΥΛΙΝΟ ΠΑΡΑΘΥΡΟ ΜΕ ΣΙΔΕΡΕΝΙΟ ΠΡΟΣΤΑΤΕΥΤΙΚΟ ΚΙΓΚΛΙΔΩΜΑ .ΤΟ ΠΑΡΑΘΥΡΟ ΕΙΝΑΙ ΧΡΩΜΑΤΟΣ ΘΑΛΑΣΣΙ . ΔΙΠΛΑ ΕΙΝΑΙ Η ΞΥΛΙΝΗ ΔΙΦΥΛΛΗ ΘΥΡΑ ΜΕ ΟΡΘΟΓΩΝΙΟ ΦΕΓΓΙΤΗ ΣΤΟ ΤΕΛΕΙΩΜΑ ΤΗΣ. ΜΕΤΩΠΙΚΑ ΕΙΝΑΙ Η ΞΥΛΙΝΗ ΘΥΡΑ ΠΟΥ ΟΔΗΓΕΙ ΣΤΗΝ ΚΟΥΖΙΝΑ ΤΟΥ ΙΣΟΓΕΙΟΥ. ΕΙΝΑΙ ΕΝΤΟΝΗ Η ΑΠΟΦΛΟΙΩΣΗ ΤΟΥ ΧΡΩΜΑΤΟΣ ΚΑΙ Η ΑΠΟΚΟΛΛΗΣΗ ΣΟΒΑ .

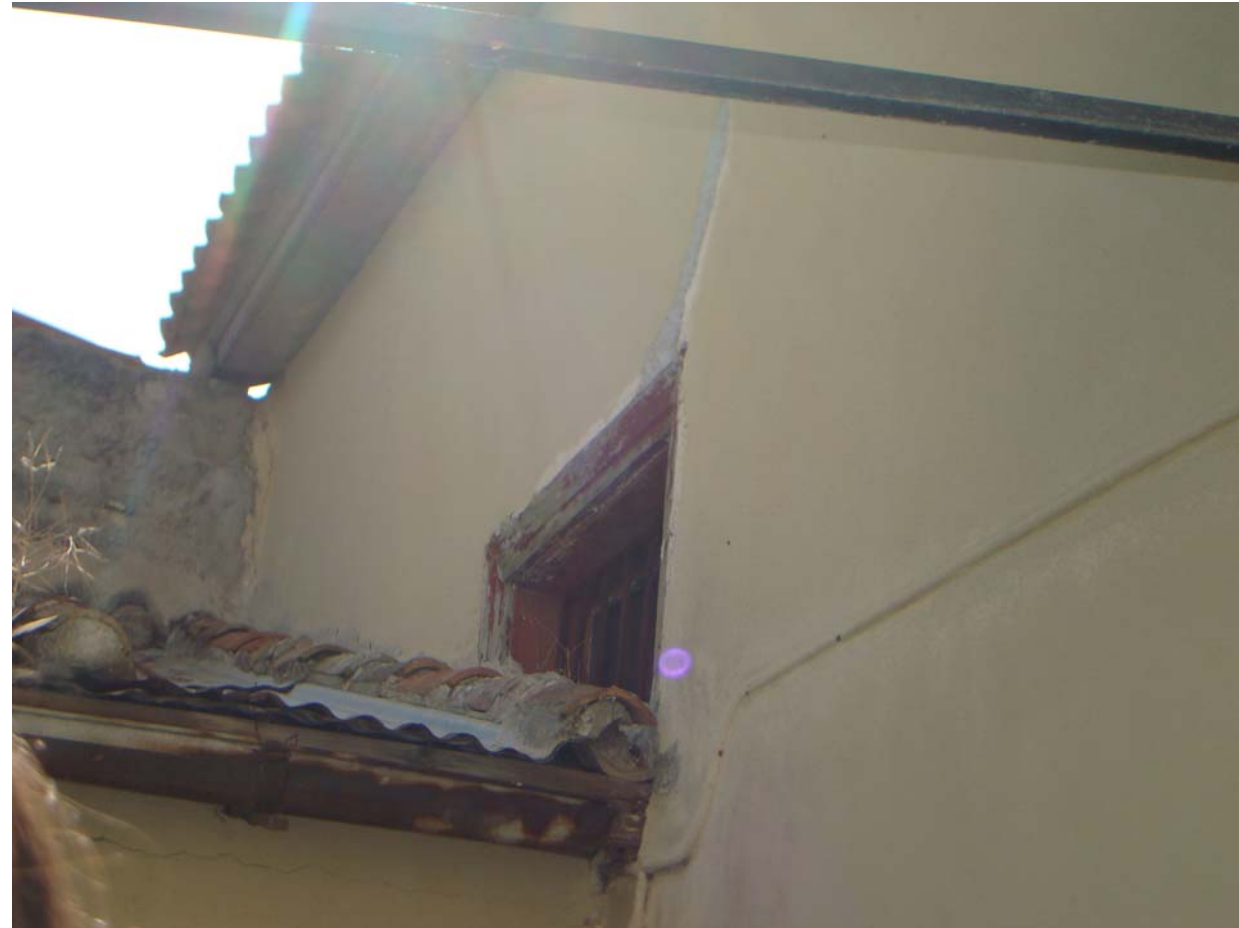
ΑΝΩ ΤΜΗΜΑ ΤΗΣ ΝΟΤΙΟΔΥΤΙΚΗΣ ΓΩΝΙΑΣ ΤΟΥ ΑΝΟΙΧΤΟΥ ΕΣΩΤΕΡΙΚΟΥ ΧΩΡΟΥ ΤΗΣ ΑΥΛΗΣ. ΠΑΡΑΤΗΡΟΥΜΕ ΞΥΛΙΝΟ ΦΕΓΓΙΤΗ ΜΕ ΣΙΔΕΡΙΑ ΑΣΦΑΛΕΙΑΣ. Ο ΧΩΡΟΣ ΑΡΙΣΤΕΡΑ (ΚΟΥΖΙΝΑ) ΠΟΥ ΔΕΝ ΕΧΕΙ ΤΟ ΥΨΟΣ ΤΟΥ ΚΕΝΤΡΙΚΟΥ ΧΩΡΟΥ ΔΕΞΙΑ ΕΙΝΑΙ ΜΕΤΑΓΕΝΕΣΤΕΡΟΣ. ΣΤΟ ΚΕΝΤΡΙΚΟ ΚΤΙΡΙΟ ΠΑΡΑΤΗΡΟΥΜΕ ΤΟΝ ΤΡΟΠΟ ΜΕ ΤΟΝ ΟΠΟΙΟ ΤΕΛΕΙΩΝΕΙ Η ΣΤΕΓΗ ΜΕ ΤΑ ΑΚΡΑΙΑ ΚΕΡΑΜΙΔΙΑ ΚΑΙ ΤΗΝ ΟΡΙΖΟΝΤΙΑ ΞΥΛΙΝΗ ΥΔΡΟΡΡΟΗ. ΣΤΟ ΧΑΜΗΛΟΤΕΡΟ ΧΩΡΟ Η ΣΤΕΓΗ ΕΧΕΙ ΥΠΟΣΤΕΙ ΠΟΛΕΣ ΦΘΟΡΕΣ ΚΑΙ ΣΕ ΚΑΠΟΙΑ ΤΜΗΜΑΤΑ ΤΑ ΚΕΡΑΜΙΔΙΑ ΕΧΟΥΝ ΑΝΤΙΚΑΤΑΣΤΑΘΕΙ ΜΕ ΦΥΛΛΑ ΕΛΛΕΝΙΤ. ΟΙ ΤΟΙΧΟΙ ΕΙΝΑΙ ΕΠΙΧΡΙΣΜΕΝΟΙ ΚΑΙ ΒΑΜΜΕΝΟΙ. ΔΙΑΚΡΙΝΟΥΜΕ ΔΙΑΓΩΝΙΑ ΡΩΓΜΗ ΑΠΟ ΤΟΝ ΦΕΓΓΙΤΗ ΣΤΗΝ ΑΚΜΗ ΕΝΩΣΗΣ ΤΟΙΧΟΥ ΚΑΙ ΣΤΕΓΗΣ. ΤΟ ΚΟΥΦΩΜΑ ΤΟΥ ΦΕΓΓΙΤΗ ΕΧΕΙ ΥΠΟΣΤΕΙ ΑΛΛΟΙΩΣΕΙΣ ΣΤΟ ΧΡΩΜΑ ΛΟΓΩ ΥΓΡΑΣΙΑΣ ΚΑΙ ΠΑΛΑΙΟΤΗΤΑΣ.

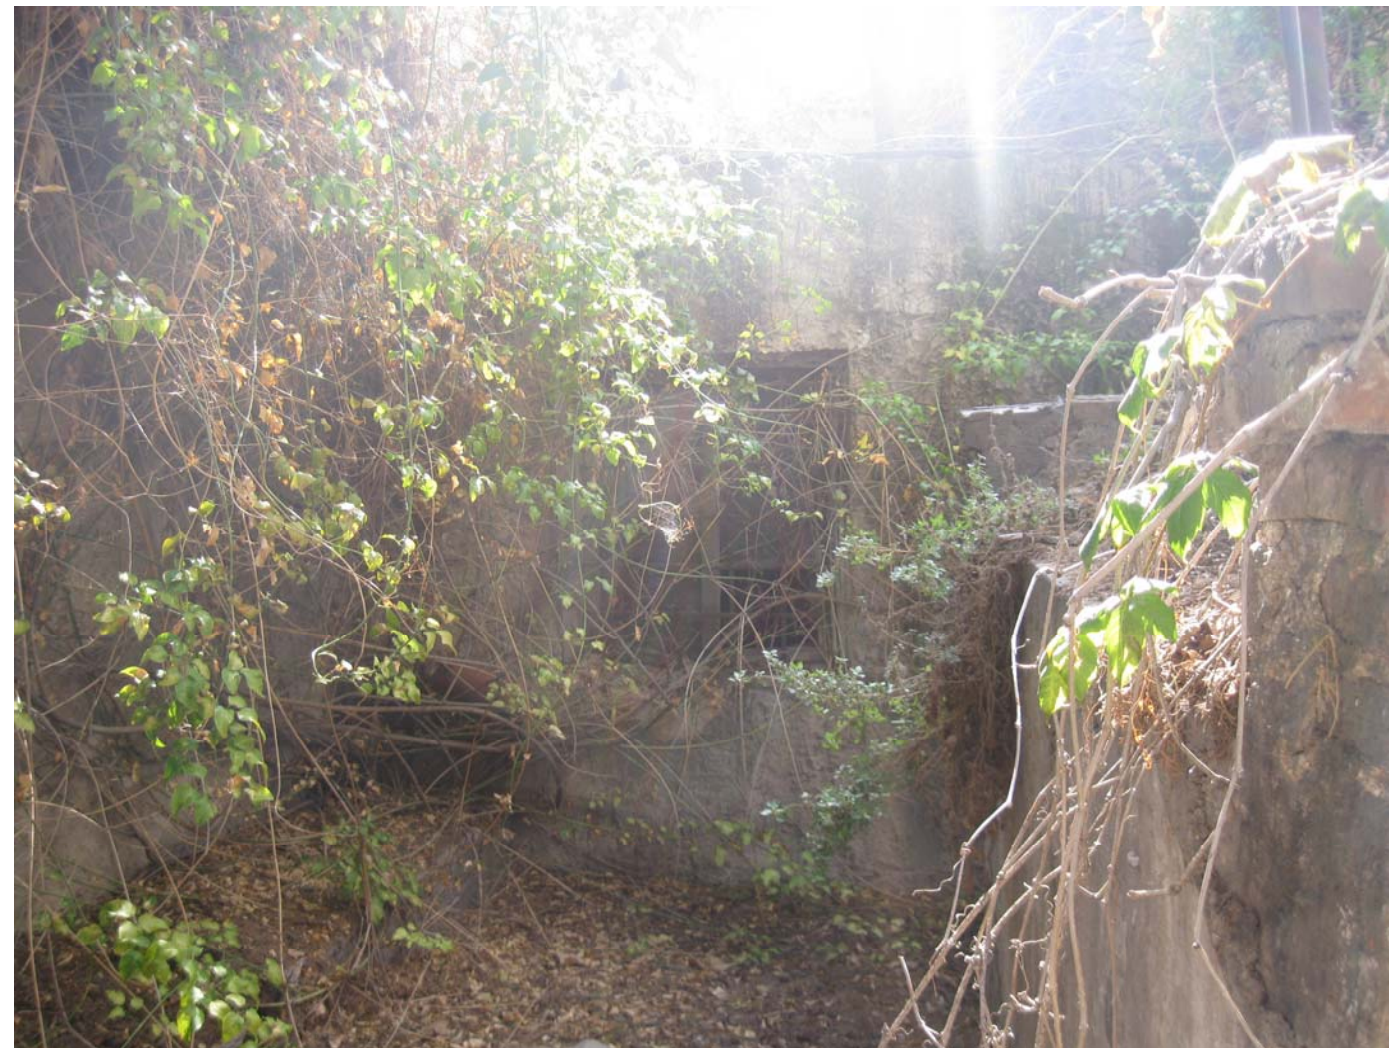
ΕΣΩΤΕΡΙΚΗ ΑΥΛΗ

ΝΟΤΙΟΑΝΑΤΟΛΙΚΗ ΟΨΗ ΒΟΗΘΗΤΙΚΩΝ ΧΩΡΩΝ ΑΠΟ ΤΗΝ ΕΣΩΤΕΡΙΚΗ ΑΥΛΗ. Η ΓΕΝΙΚΗ ΚΑΤΑΣΤΑΣΗ ΤΟΥ ΧΩΡΟΥ ΧΑΡΑΚΤΗΡΙΖΕΤΑΙ ΕΡΕΙΠΙΩΔΗΣ .ΜΕΤΩΠΙΚΑ ΔΙΑΚΡΙΝΟΥΜΕ ΜΕΓΑΛΟ ΟΡΘΟΓΩΝΙΟ ΠΑΡΑΘΥΡΟ ΤΟΥ ΧΩΡΟΥ ΠΡΟΣ ΤΗΝ ΑΥΛΗ ΜΕ ΕΞΩΤΕΡΙΚΗ ΣΙΔΕΡΙΑ ΑΣΦΑΛΕΙΑΣ ΚΑΙ ΜΕ ΕΣΩΤΕΡΙΚΑ ΞΥΛΙΝΑ ΦΥΛΛΑ ΜΕ ΚΑΪΤΙΑ ΚΑΙ ΤΖΑΜΙΑ. ΔΕΞΙΑ ΣΤΗΝ ΦΩΤΟΓΡΑΦΙΑ ΔΙΑΚΡΙΝΟΥΜΕ ΤΜΗΜΑ ΤΗΣ ΔΕΞΑΜΕΝΗΣ .Η ΠΕΡΙΟΧΗ ΕΙΝΑΙ ΙΔΙΑΙΤΕΡΑ ΔΥΣΒΑΤΗ.

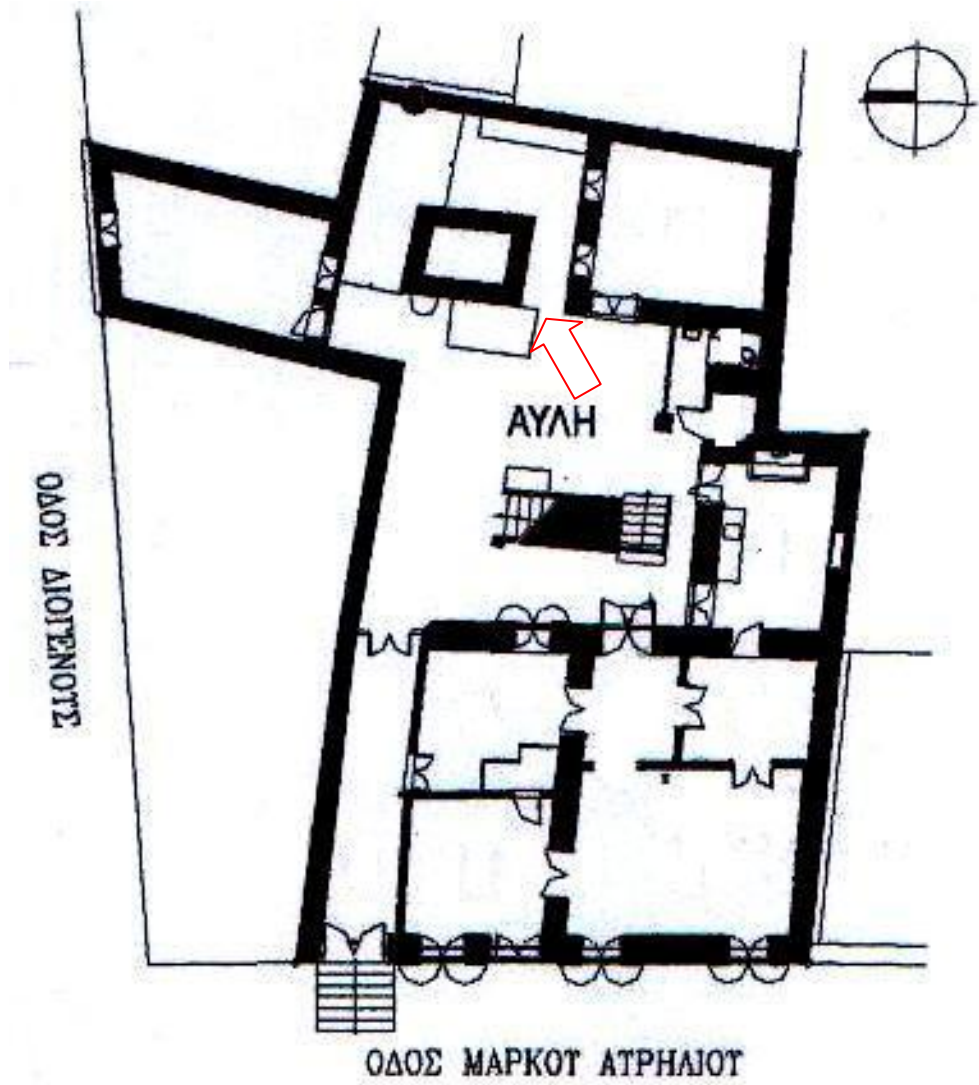
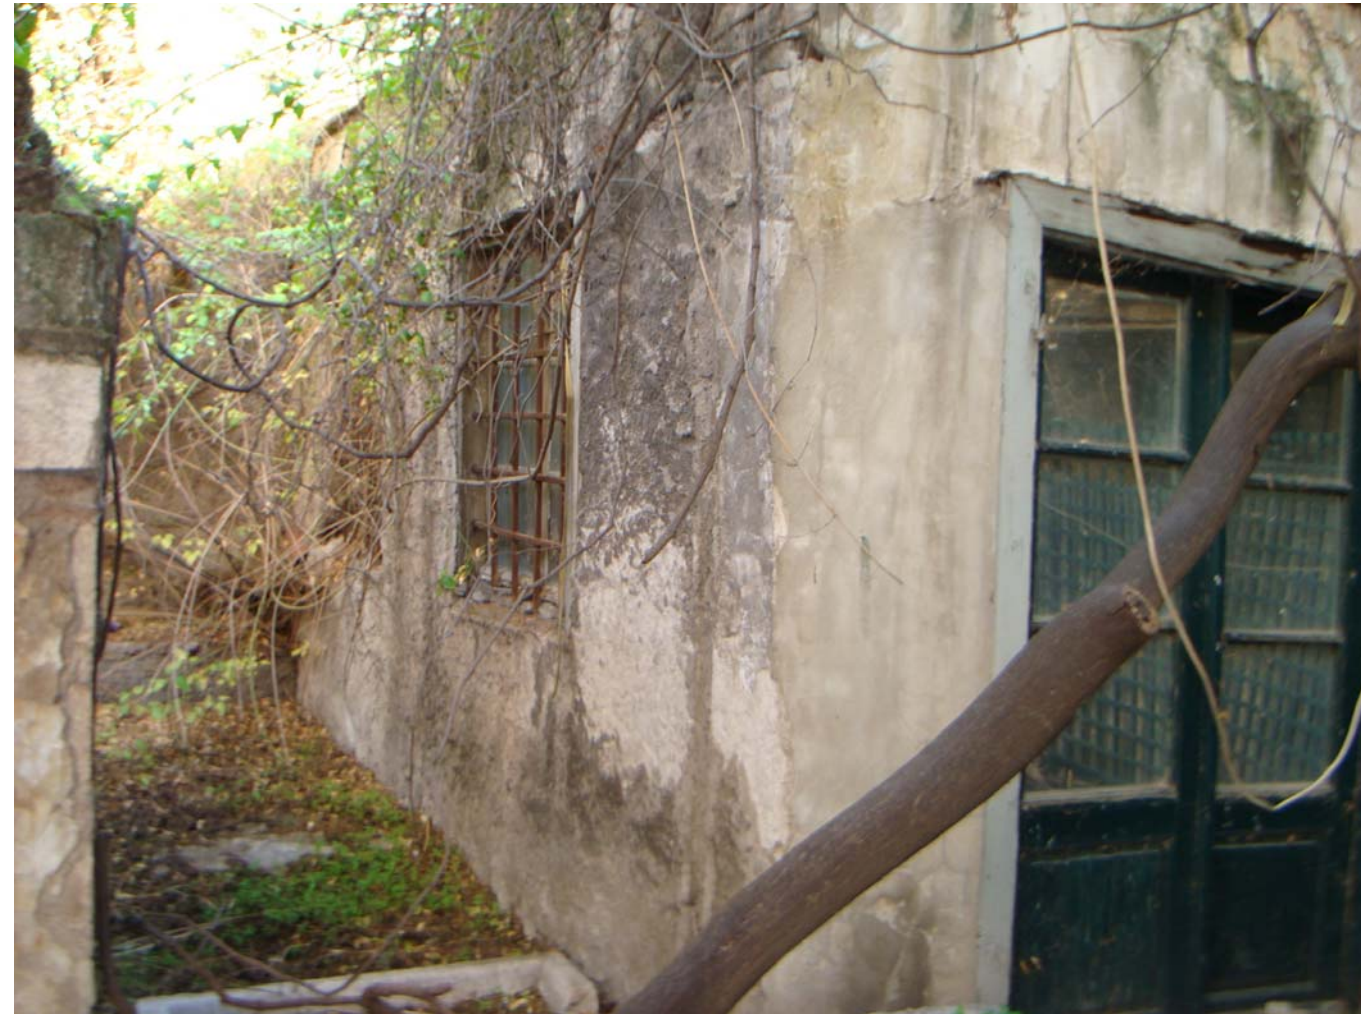
ΝΟΤΙΟΑΝΑΤΟΛΙΚΗ ΟΨΗ ΤΗΣ ΑΥΛΗΣ

ΒΟΗΘΗΤΙΚΟΣ ΙΣΟΓΕΙΟΣ ΧΩΡΟΣ. ΕΙΝΑΙ ΟΡΘΟΓΩΝΙΑΣ ΔΙΑΤΟΜΗΣ ΚΑΙ ΑΝΕΠΙΧΡΙΣΤΟΣ. ΕΙΝΑΙ ΕΝΤΟΝΑ ΤΑ ΣΗΜΑΔΙΑ ΤΗΣ ΥΓΡΑΣΙΑΣ .ΠΑΡΑΤΗΡΟΥΜΕ ΤΗΝ ΠΟΡΤΑ ΕΙΣΟΔΟΥ Η ΟΠΟΙΑ ΕΙΝΑΙ ΞΥΛΙΝΗ .ΤΑ ΑΡΧΙΚΑ ΤΖΑΜΙΑ ΕΧΟΥΝ ΑΝΤΙΚΑΤΑΣΤΑΘΕΙ ΜΕ ΚΑΘΡΕΠΤΕΣ ΓΙΑ ΤΗΝ ΑΠΟΜΟΝΩΣΗ ΤΟΥ ΧΩΡΟΥ ΚΑΙ ΓΙΑ ΤΗΝ ΕΜΦΑΣΗ ΣΤΟ ΧΩΡΟ ΤΗΣ ΑΥΛΗΣ. ΠΛΑΙ ΥΠΑΡΧΕΙ ΤΟ ΠΑΡΑΘΥΡΟ ΜΕ ΕΞΩΤΕΡΙΚΗ ΣΙΔΕΡΙΑ ΑΣΦΑΛΕΙΑΣ. ΕΙΝΑΙ ΕΝΤΟΝΗ Η ΠΑΡΟΥΣΙΑ ΦΥΤΩΝ ΤΑ ΟΠΟΙΑ ΚΑΙ ΚΑΛΥΠΤΟΥΝ ΤΟ ΚΤΙΣΜΑ.
