ΤΕΧΝΟΛΟΓΙΚΟ ΕΚΠΑΙΔΕΥΤΙΚΟ ΙΔΡΥΜΑ ΠΑΤΡΑΣ
ΣΧΟΛΗ ΤΕΧΝΟΛΟΓΙΚΩΝ ΕΦΑΡΜΟΓΩΝ
ΤΜΗΜΑ ΑΝΑΚΑΙΝΙΣΗΣ ΚΑΙ ΑΠΟΚΑΤΑΣΤΑΣΗΣ ΚΤΙΡΙΩΝ

ΠΤΥΧΙΑΚΗ ΕΡΓΑΣΙΑ

ΑΠΟΚΑΤΑΣΤΑΣΗ ΤΟΥ ΕΡΓΟΣΤΑΣΙΟΥ ΛΑΔΟΠΟΥΛΟΥ ΣΤΗΝ ΕΡΜΟΥΠΟΛΗ ΚΑΙ ΕΠΑΝΑΧΡΗΣΗ ΣΕ ΠΟΛΥΧΩΡΟ ΓΙΑ ΤΙΣ ΠΟΛΙΤΙΣΤΙΚΕΣ ΟΜΑΔΕΣ ΤΟΥ ΠΑΝΕΠΙΣΤΗΜΙΟΥ ΑΙΓΑΙΟΥ

ΦΟΙΤΗΤΡΙΑ: ΝΟΥΣΣΟΥ ΦΛΩΡΑ (Α.Μ. 770)
ΕΠΙΒΛΕΠΟΥΣΑ ΚΑΘΗΓΗΤΡΙΑ: ΣΙΑΜΠΑΝΗ ΔΟΜΙΝΙΚΗ

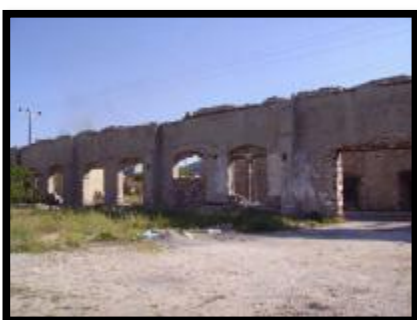
Εικόνα Α.28

Κατάσταση διατήρησης: Έχουν διασωθεί μόνο οι εξωτερικοί τοίχοι και εσωτερικά ένα σημείο με καμάρες. Δεν υπάρχει πλέον κανένα εσωτερικό χώρισμα, ενώ στον υπαίθριο χώρο δεν έχει σωθεί σχεδόν κανένα από τα τοξωτά ανοίγματα. Οι τοίχοι έχουν υποστεί φθορές και παρατηρούνται σε πολλά σημεία γκρεμισμένα τμήματα. Επίσης, έχει γίνει αποκόλληση του κονιάματος, καθώς και αποκόλληση και κατάρρευση του επιχρίσματος σε μεγάλο βαθμό (εικ. Α.30). Εξωτερικά, στην όψη προς τη θάλασσα παρατηρείται έντονη υγρασία (εικ. Α.33). Οι παραστάδες παρουσιάζουν φθορές κυρίως στο επίχρισμα, αλλά και στην πέτρα, η οποία είναι εμφανής σε κάποια σημεία (εικ. Α.29).

- Γίνεται απομάκρυνση του επιχρίσματος και αφαίρεση των σαθρών τμημάτων της ρωγμής.
- Γίνονται τοπικές διευρύνσεις της ρωγμής.
- Διαβρέχεται η λιθοδομή ώστε να μην απορροφήσει νερό από το κονίαμα που θα χρησιμοποιηθεί για τη συμπλήρωσή της.

- Για να γίνει πλήρης ανακατασκευή χρησιμοποιούνται αντίστοιχοι λίθοι με αυτούς της τοιχοποιίας που διατηρείται, όσον αφορά τη σύσταση αλλά και τις διαστάσεις, τα σχήματα και την επεξεργασία λάξευσης.
- Το κονίαμα δομής είναι παρόμοιο με αυτό που θα χρησιμοποιηθεί για την αποκατάσταση των αρμολογημάτων, ενώ η δόμηση ακολουθεί τον τρόπο που παρατηρείται στις υπάρχουσες τοιχοποιίες.

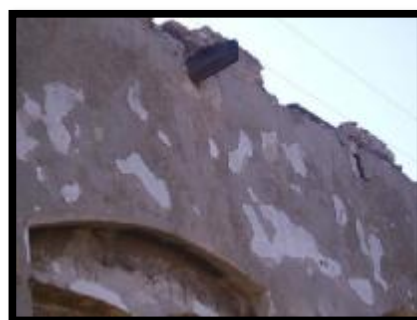
Εικόνα Α.30

Κατάσταση διατήρησης: Σήμερα δεν σώζεται η στέγη, αλλά ούτε και οι κολόνες που τη στήριζαν. Παρατηρούμε στον τοίχο στην μεγάλη όψη προς το δρόμο δοκοθήκες, οι οποίες μαρτυρούν την ύπαρξη ξύλινων ζευκτών που γεφύρωναν τα μεγάλα ανοίγματα (εικ. Α30).

Όπως έχει προαναφερθεί, δεν σώζεται η στέγη, αλλά ούτε και οι κολόνες που τη στήριζαν. Προτείνεται τοποθέτηση μεταλλικής στέγης από λαμαρίνα και σειρά από μεταλλικές κολόνες εσωτερικά για τη στήριξή της. Η έδραση της στέγης στην τοιχοποιία φαίνεται στο παρακάτω σχήμα (εικ. Β.8), καθώς και η έδραση των μεταλλικών κολόνων (εικ. Β.9).

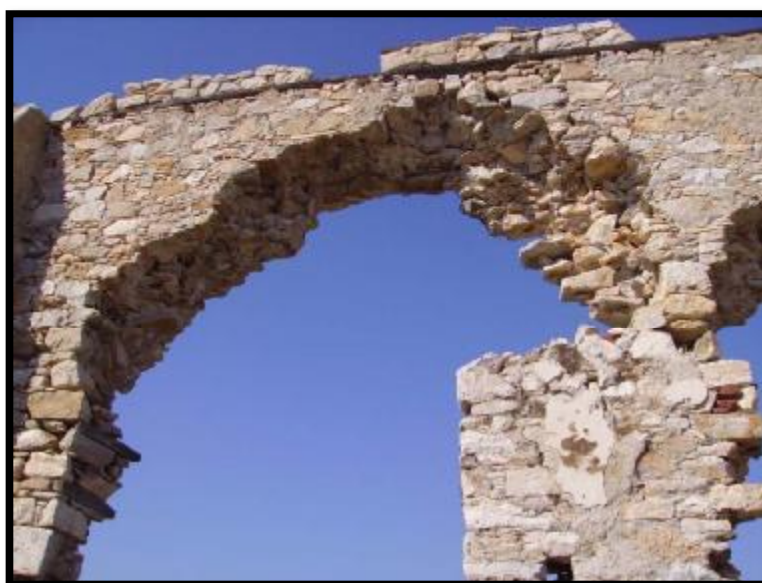
Εικόνα Α.34

Κατάσταση διατήρησης: Τα περισσότερα ανοίγματα έχουν καταστραφεί. Σε πολλά από αυτά είναι ορατή η καταστροφή της διαμόρφωσης του ανοίγματος (εικ. Α.34), όπως και των πλαισίων από τούβλα (εικ. Α.35, Α.36). Ακόμη, ένα μέρος των ανοιγμάτων στη βόρεια και στη δυτική όψη έχει σφραγιστεί με πέτρες ή τούβλα (εικ. Α.37, Α.38).

Προτείνεται η αποκατάσταση των ανοιγμάτων που παρουσιάζουν φθορές και η ανακατασκευή όσων έχουν καταστραφεί, ακολουθώντας ως πρότυπο τα αντίστοιχα που διατηρούνται.

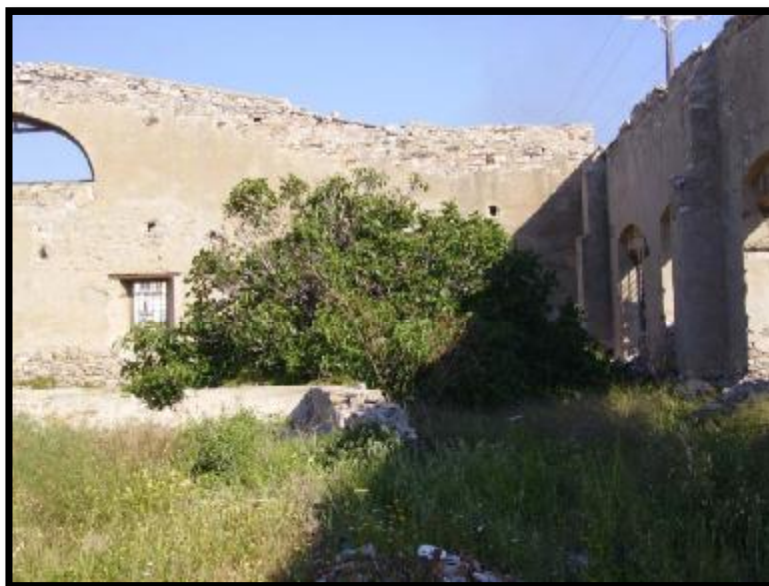
Εικόνα Α.40

Επειδή έχει καταστραφεί η στέγη και τα περισσότερα κουφώματα, στο κτίριο δεν σώζεται κανένα κομμάτι του δαπέδου. Πολλά σημεία του έχουν μετατραπεί σε χώρους απόθεσης μπαζών και απορριμμάτων (εικ. Α.39), ενώ στο μεγαλύτερο μέρος του έχουν φυτρώσει φυτά (εικ. Α.40).

Θα γίνει με προσοχή απομάκρυνση των μπάζων που έχουν τοποθετηθεί στο εσωτερικό του κτιρίου αλλά και των φυτών, με μηχανικά μέσα. Θα ακολουθήσει εξισωτική στρώση τσιμεντοκινίας και από πάνω θα επιστωθεί το βιομηχανικό δάπεδο. Στο χώρο των wc αλλά και του παρασκευαστηρίου τοποθετούνται κεραμικά πλακίδια.
