ΤΕΧΝΟΛΟΓΙΚΟ ΕΚΠΑΙΔΕΥΤΙΚΟ ΙΔΡΥΜΑ ΠΑΤΡΩΝ  
ΣΧΟΛΗ ΤΕΧΝΟΛΟΓΙΚΩΝ ΕΦΑΡΜΟΓΩΝ  
ΤΜΗΜΑ ΑΝΑΚΑΙΝΗΣΗΣ ΚΑΙ ΑΠΟΚΑΤΑΣΤΑΣΗΣ ΚΤΙΡΙΩΝ

ΠΤΥΧΙΑΚΗ ΕΡΓΑΣΙΑ

**ΑΠΟΚΑΤΑΣΤΑΣΗ ΚΑΙ ΕΠΑΝΑΧΡΗΣΗ  
ΔΙΑΤΗΡΗΤΕΟΥ ΚΤΗΡΙΟΥ ΚΑΙ ΑΝΑΠΛΑΣΗ  
ΤΟΥ ΠΕΡΙΒΑΛΛΟΝΤΑ ΧΩΡΟΥ ΤΟΥ ΣΤΟ  
ΧΑΛΑΝΔΡΙ**

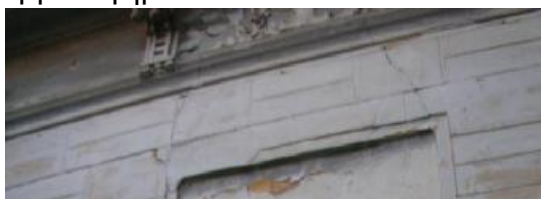
Εικ.18

Οι ωμοπλινθοδομές του υπερυψωμένου ισογείου στο παλαιό τμήμα βρίσκονται στο μεγαλύτερο μέρος τους σε καλή κατάσταση. Ωστόσο, η βόρεια τοιχοποιία έχει παρουσιάσει ρωγμές. Κατακόρυφη ρωγμή μικρού εύρους, αλλά μεγάλου μήκους, φαίνεται σε απόσταση 70εκ. περίπου από την αριστερή άκρη, καθώς και δύο ρωγμές του ίδιου πάχους, πάνω από το πρέκι του αριστερού παραθύρου (Εικ.18), που φθάνουν μέχρι το γείσο.

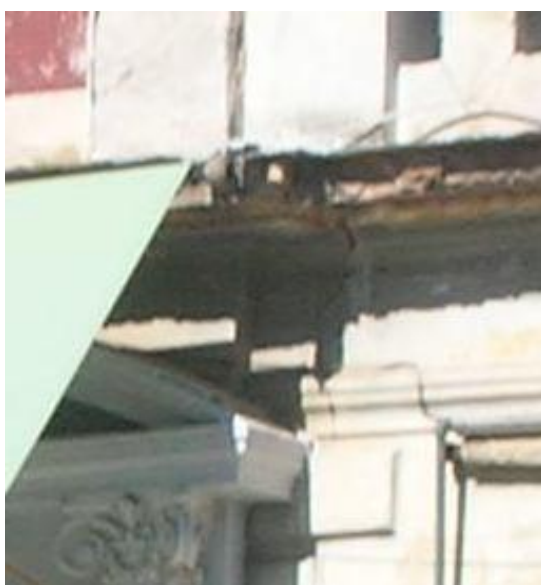
Εικ.19

Οι ωμοπλινθοδομές του υπερυψωμένου ισογείου στο νεώτερο τμήμα βρίσκονται σε καλή κατάσταση. Σοβαρότερη κατακόρυφη ρωγμή έχει σχηματισθεί στην πρόσοψη, ακριβώς στην ένωση των δύο κτιρίων (Εικ.19). Έχει εύρος 1-2χιλ., ξεκινά από το γείσο και φθάνει περίπου στο ύψος της ποδιάς των παραθύρων. Οι μπαγδατότοιχοι του παλαιού, όπως και οι

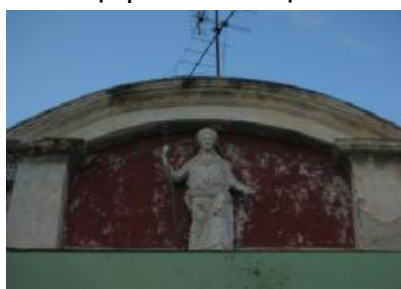
Εικ.21

Το διάτρητο στηθαίο και το αέτωμα στη στέψη του κτιρίου βρίσκονται σε μέτρια κατάσταση. Έχουν προσβληθεί από την υγρασία, με αποτέλεσμα το οικοδομικό υλικό να έχει γίνει ψαθυρό. Το ίδιο συμβαίνει και στα πήλινα διακοσμητικά κάνιστρα και στις μπαλούστρες της βεράντας.

Το άγαλμα, τα τραβηχτά κυμάτια πάνω στους πεσίσκους του αετώματος οι επίπλαστες συνθέσεις της ζωφόρου βρίσκονται επίσης σε μέτρια κατάσταση με τοπικά αποπλυμένες επιφάνειες και αλλοίωση των ανάγλυφων χαρακτηριστικών τους (Εικ.21). Αντιθέτως, τα τραβηχτά κυμάτια κάτω από το γείσο και κάτω από τη ζωφόρο διατηρούνται σε καλή κατάσταση σε όλη την περίμετρο του κτιρίου.
