ΠΤΥΧΙΑΚΗ ΕΡΓΑΣΙΑ

**ΤΕΧΝΟΛΟΓΙΚΟ ΕΚΠΑΙΔΕΥΤΙΚΟ ΙΔΡΥΜΑ ΠΑΤΡΩΝ
ΣΧΟΛΗ ΣΤΕ ΤΜΗΜΑ ΑΝΑΚΑΙΝΙΣΗΣ ΚΑΙ ΑΠΟΚΑΤΑΣΤΑΣΗΣ
ΚΤΙΡΙΩΝ**

ΑΝΑΚΑΙΝΙΣΗ ΚΑΙ ΑΠΟΚΑΤΑΣΤΑΣΗ ΕΚΛΕΚΤΙΚΙΣΤΙΚΟΥ ΚΤΙΡΙΟΥ ΣΤΗΝ ΟΜΟΝΟΙΑ

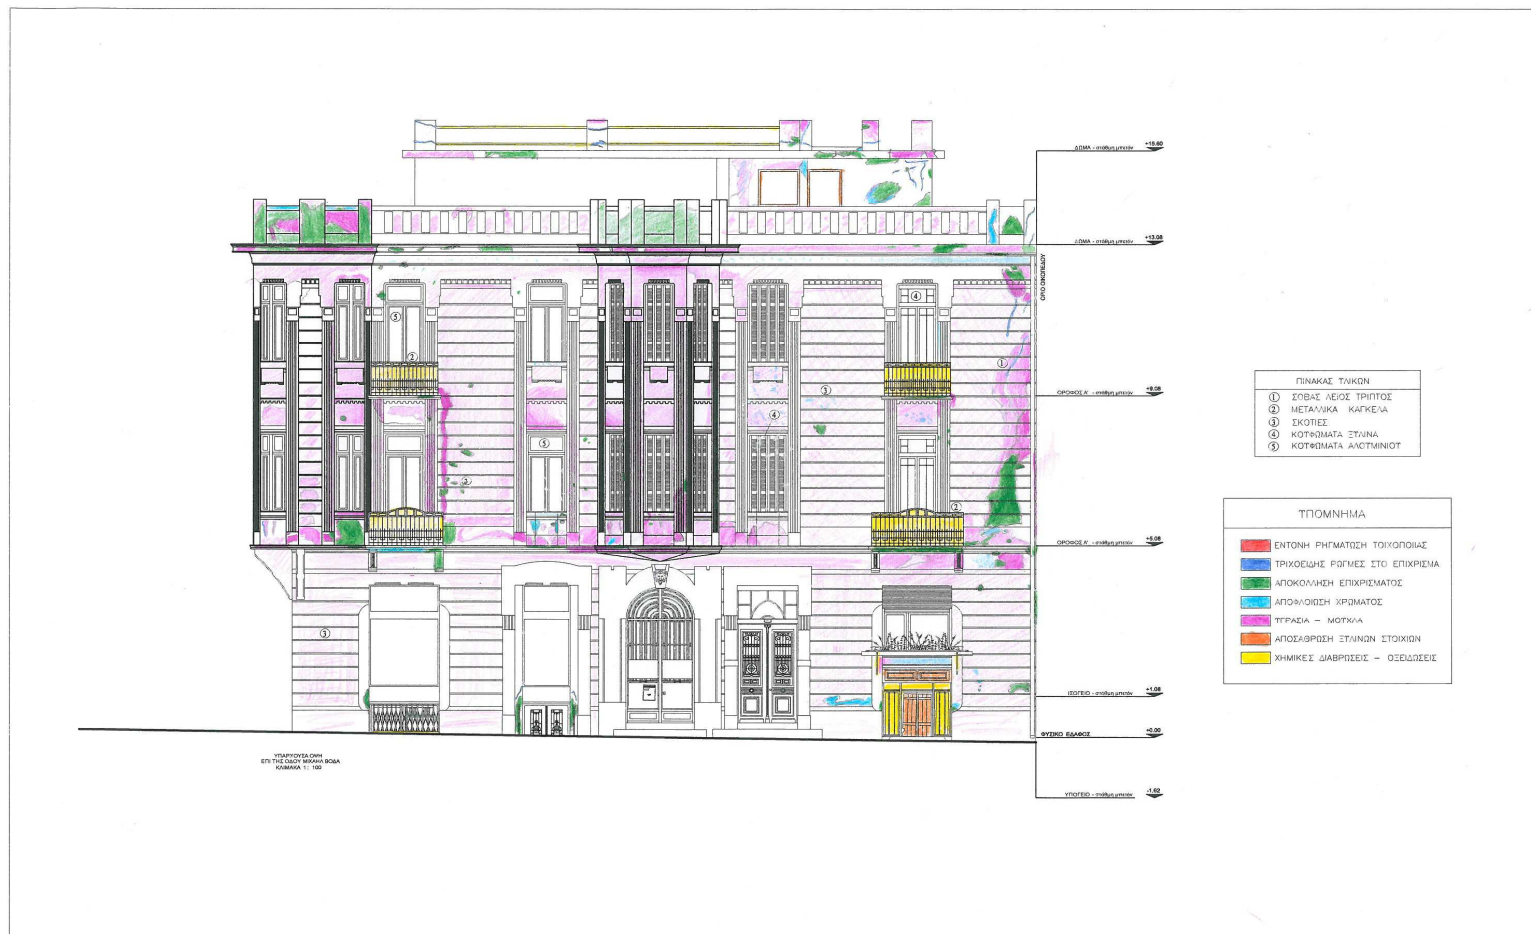
■	ΕΝΤΟΝΗ ΡΗΓΜΑΤΩΣΗ ΤΟΙΧΟΠΟΙΙΑΣ
■	ΤΡΙΧΟΕΙΔΗΣ ΡΟΓΜΕΣ ΣΤΟ ΕΠΙΧΡΙΣΜΑ
■	ΑΠΟΚΛΙΝΗΝ ΕΠΙΧΡΙΣΜΑΤΟΣ
■	ΑΠΟΦΛΙΣΙΩΣΗ ΧΡΩΜΑΤΟΣ
■	ΥΓΡΑΣΙΑ - ΜΟΤΧΛΑ
■	ΑΠΟΣΑΘΡΩΣΗ ΣΤΑΛΙΝΩΝ ΣΤΟΙΧΙΩΝ
■	ΧΗΜΙΚΕΣ ΔΙΑΒΡΩΣΕΙΣ - ΟΞΕΙΔΩΣΕΙΣ

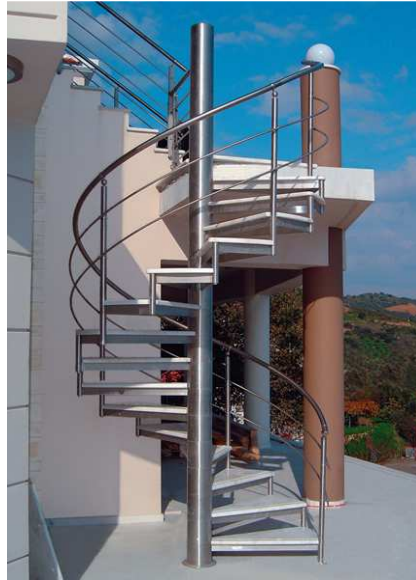
Οι εσωτερική ξύλινη κλίμακα όπως και η κλίμακα του κτιρίου Β θα παραμείνει ως έχει και θα συντηρηθεί. Η μεταλλική κλίμακα του φωταγωγού θα αντικατασταθεί με καινούρια γιατί η σταθερότητα της είναι αμφισβητήσιμη.
