**ΤΕΧΝΟΛΟΓΙΚΟ ΕΚΠΑΙΔΕΥΤΙΚΟ ΙΔΡΥΜΑ ΠΑΤΡΩΝ  
ΣΧΟΛΗ ΤΕΧΝΟΛΟΓΙΚΩΝ ΕΦΑΡΜΟΓΩΝ  
ΤΜΗΜΑ ΠΟΛΙΤΙΚΩΝ ΕΡΓΩΝ ΥΠΟΔΟΜΗΣ**

**ΠΤΥΧΙΑΚΗ ΕΡΓΑΣΙΑ**

**ΠΡΟΒΛΗΜΑΤΑ ΑΣΤΟΧΙΑΣ ΕΛΛΗΝΙΚΩΝ  
ΣΗΡΑΓΓΩΝ**

**ΠΑΤΡΑ – 2011**

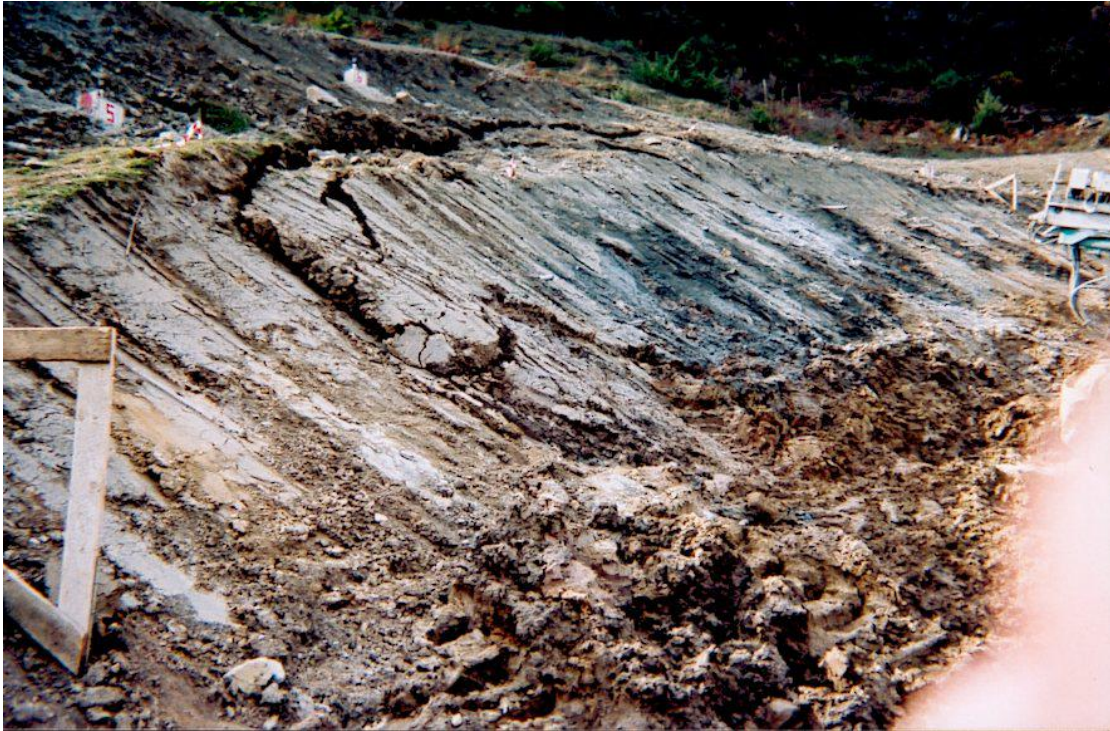
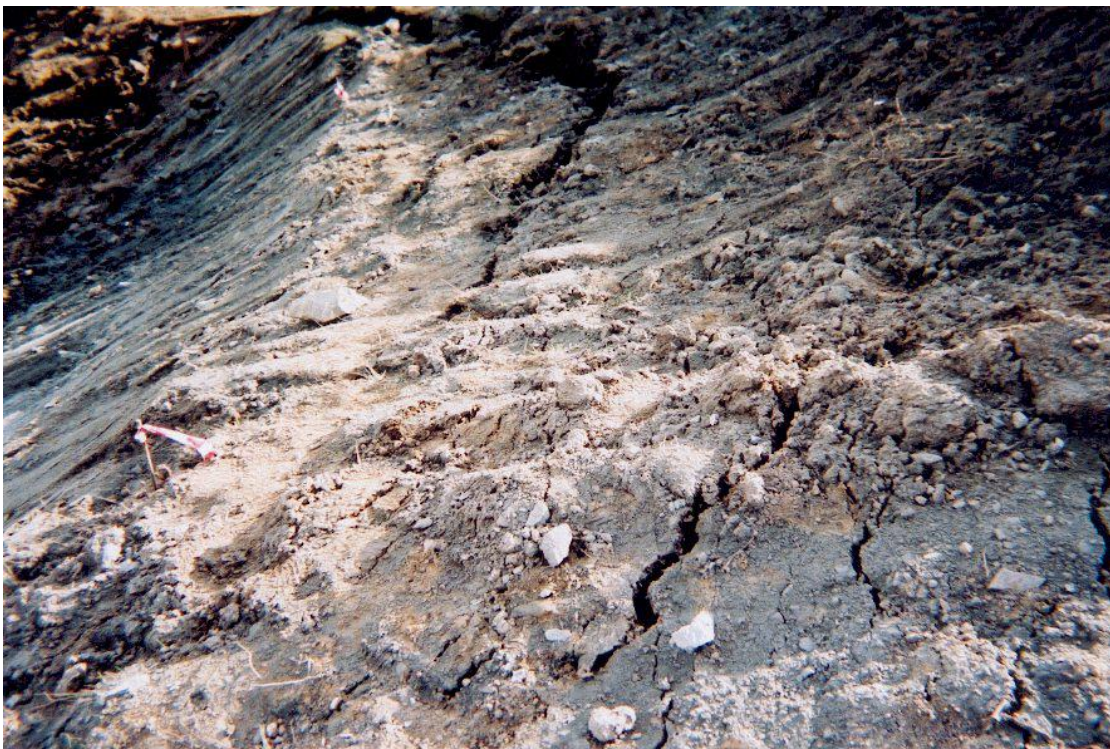
**Φωτ. 1 και 2:** Αποκόλληση (ρηγμάτωση) του άνω τμήματος του Νότιου πρανούς κάτω από τους στόχους Σ5 και Σ6, με σύγχρονη εμφάνιση μεγάλης υδροφορίας (η οποία όμως εκτονώθηκε σύντομα).

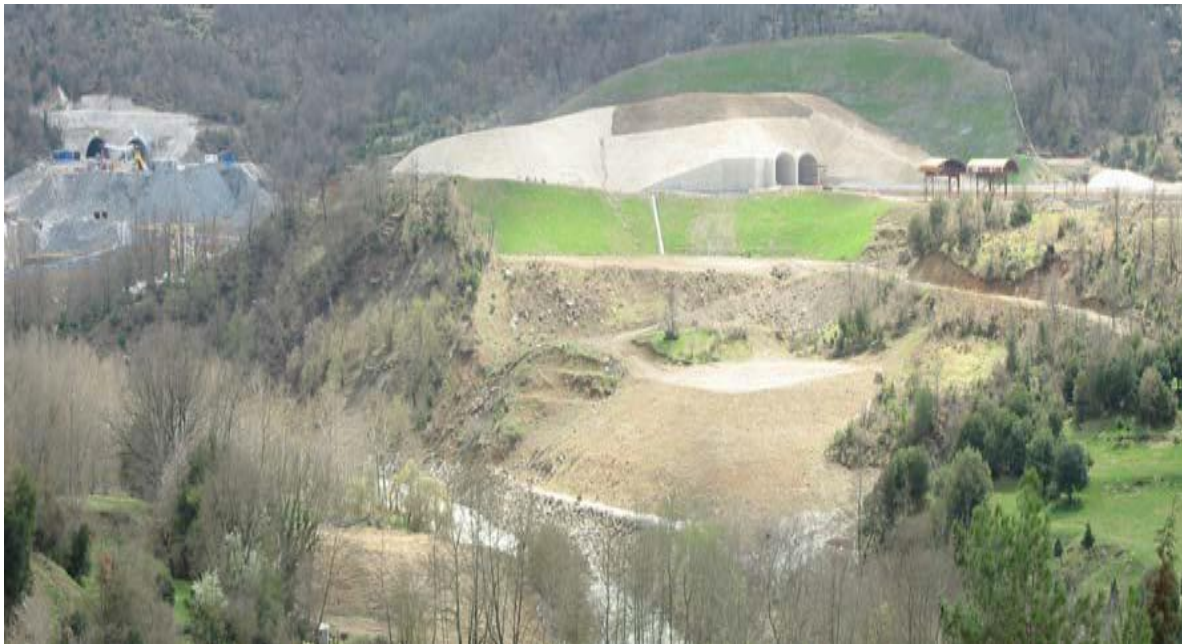
**Εικόνα 10.** Φωτογραφία της κατολίθησης της Περιοχής Δ3 μετά τα έργα σταθεροποίησης και του κατασκευασμένου Τεχνικού Σ2 του Τμήματος 3.1 (Μ. Περιστέρι - Ανθοχώρι) της Εγνατίας Οδού. Στο βάθος αριστερά διακρίνεται η είσοδος της Σήραγγας Ανθοχωρίου.

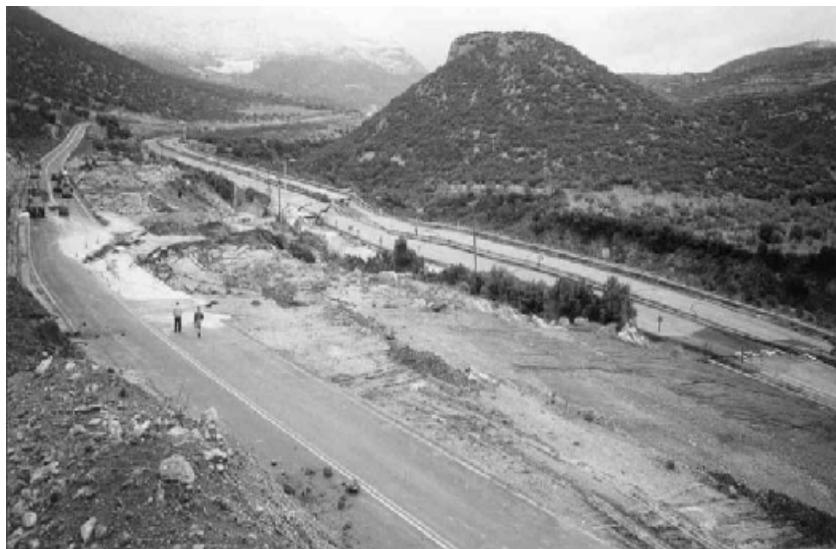
Η διάνοιξη των ρωγμών είχε σαν αποτέλεσμα την ολοένα μεγαλύτερη εισροή υδάτων επιταχύνοντας το φαινόμενο έως την 8-2-2003, οπότε και αυτό εκδηλώθηκε (Σχ.4, 5).

**Σχήμα 4.** Άποψη της κατολισθημένης μάζας από ανάντη. Διακρίνεται το φρούδι της κατολίσθησης που έφτασε έως το μέσο του ανάντη της Ε.Ο. παράδρομου.

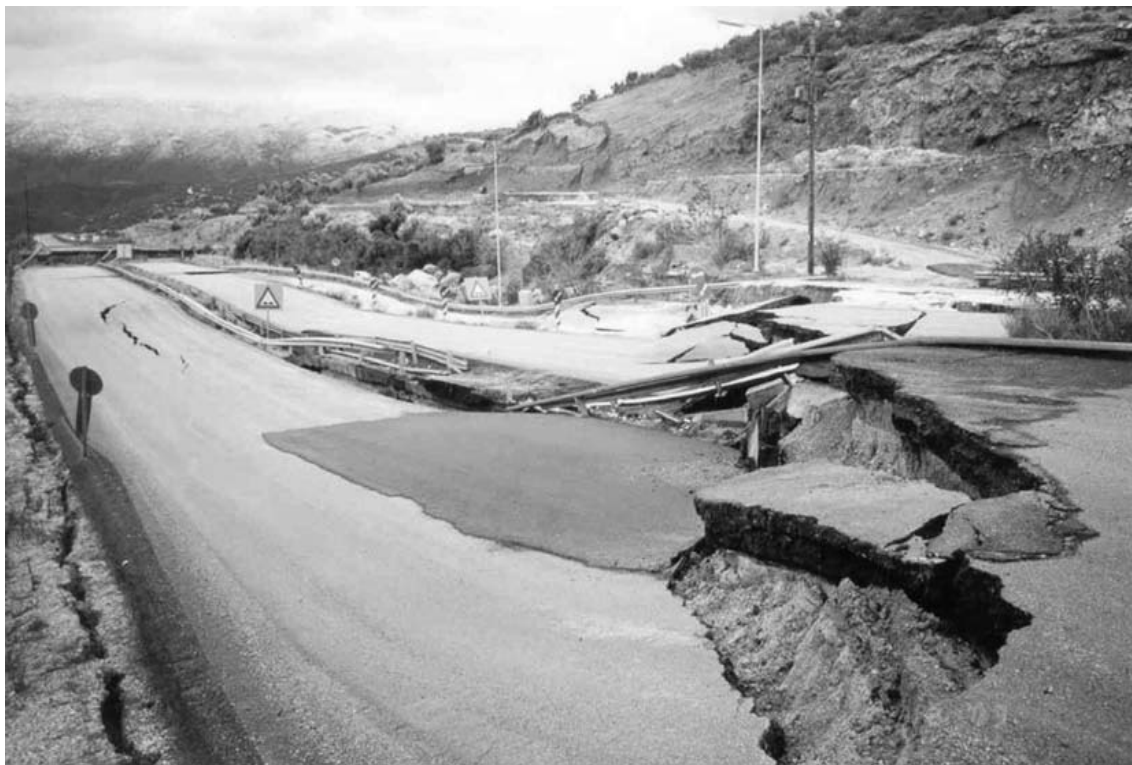
**Σχήμα 5.** Άποψη του βυθίσματος που προκάλεσε η κατολίσθηση στο οδόστρωμα της Ε.Ο. Κορίνθου-Τρίπολης.

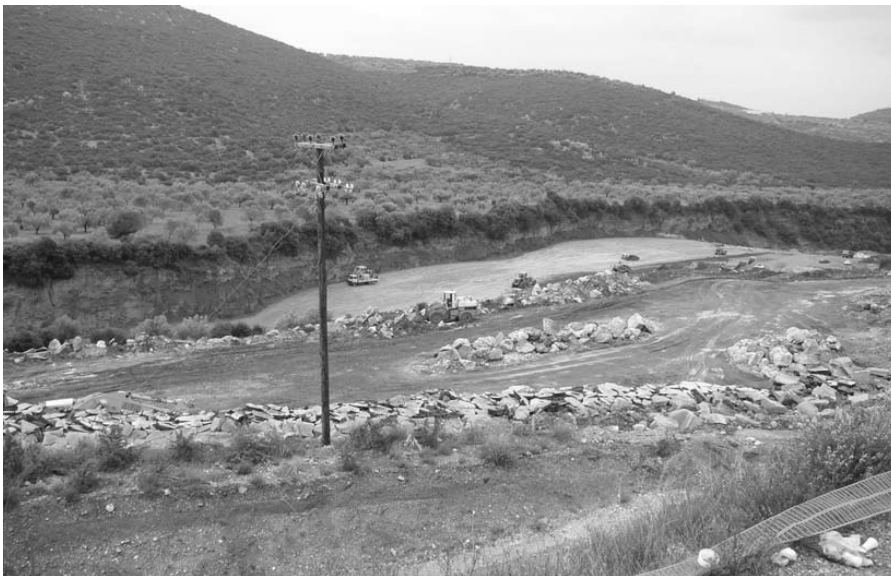
**Σχήμα 7.** Αποψη της περιοχής ενδιαφέροντος κατά την κατασκευή του σταθεροποιητικού επιχώματος.

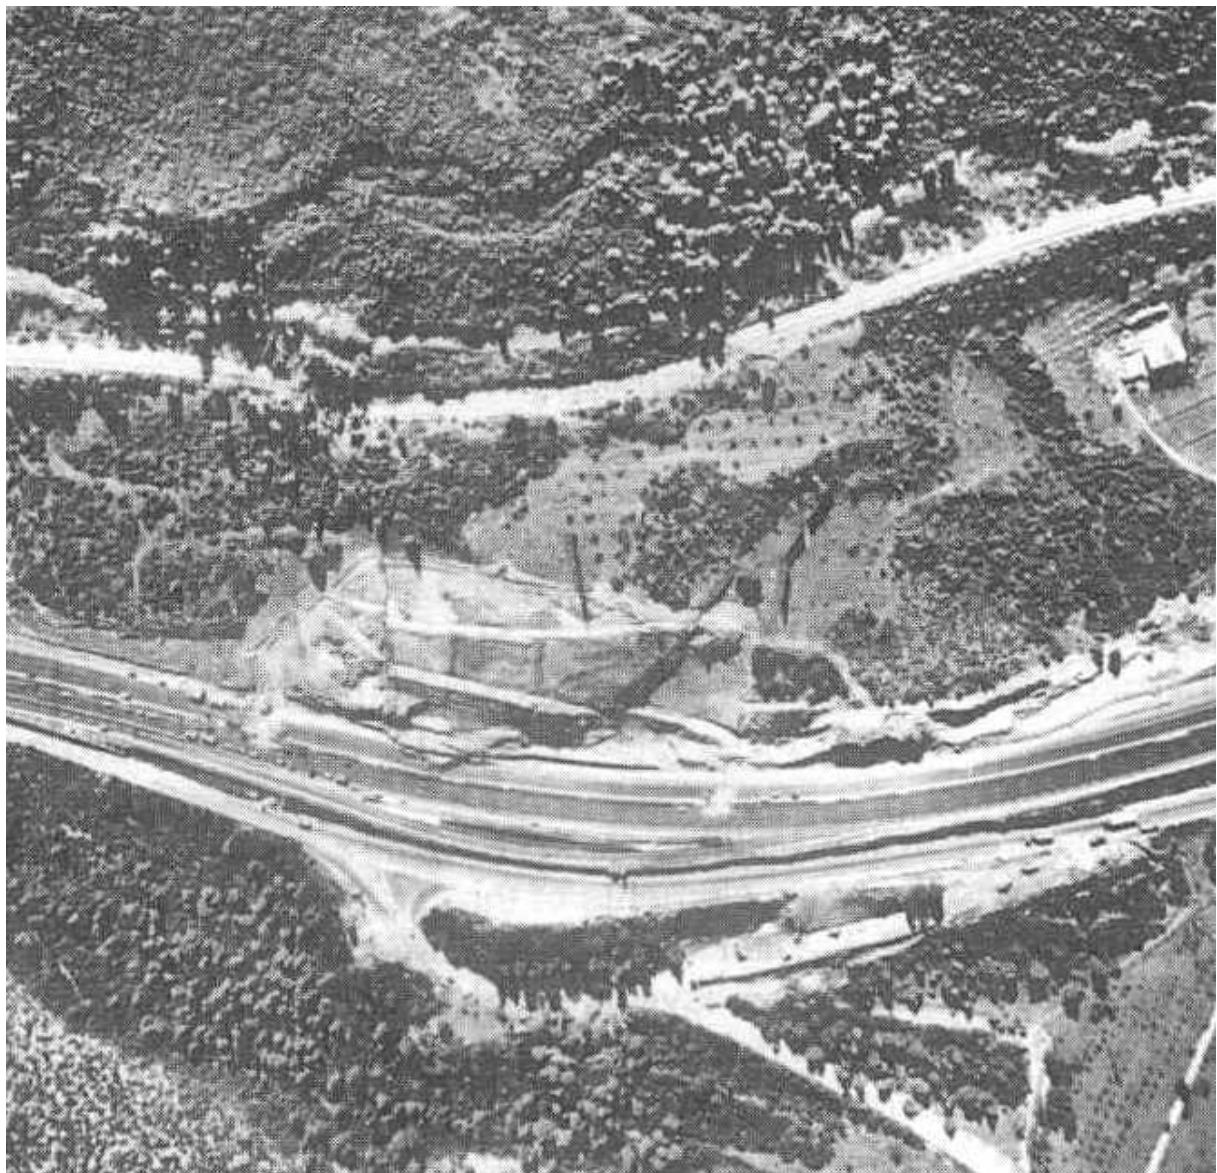
**Εικόνα 3.** Αεροφωτογραφία της κατολίσθησης της Μαλακάσας.

Σήμερα τα έργα έχουν κατασκευαστεί και λειτουργούν με επιτυχία. Η λύση που εφαρμόστηκε με σταθεροποίηση της κατολίσθησης και πρακτικώς διατήρηση των αξόνων στη θέση τους είχε υποπολλαπλάσιο κόστος από την τυχόν μετάθεσή τους.

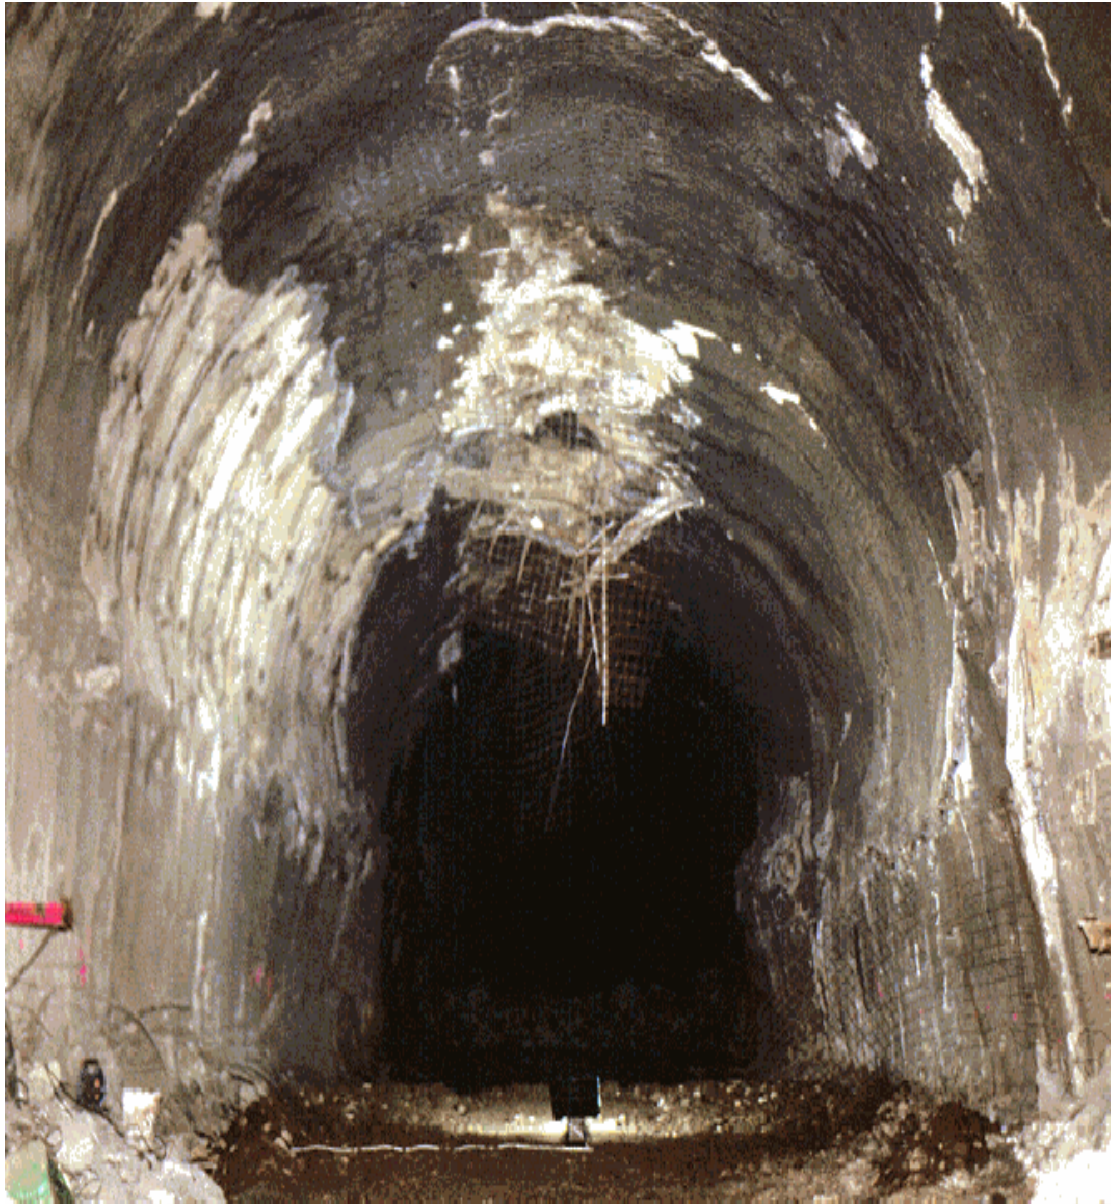
Αστοχία σήραγγας Τυμφρηστού - Υπερβολική σύγκλιση σε συνθήκες «σύνθλιψης»

**Η σήραγγα Τυμφρηστού το 1996, 1 χρόνο μετά την αρχική διάνοιξη και προσωρινή υποστήριξη της διατομής. Τοπικές καταρρεύσεις και μεγάλες συγκλίσεις σε μεγάλο μήκος της σήραγγας οδήγησαν στην ανάγκη επανεκσκαφής τμήματος του έργου.**

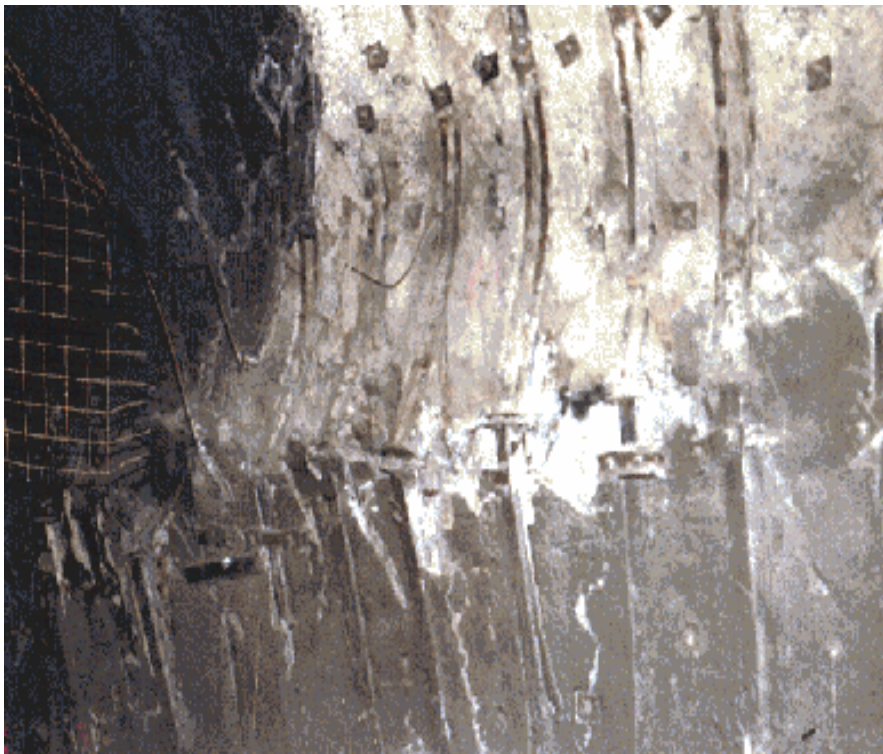
**Παραμορφωμένα πλαίσια στα πλευρικά τοιχώματα της διατομής της σήραγγας Τυμφρηστού. Είναι ορατή η κάμψη των μεταλλικών πλαισίων και η θραύση του κελύφους της προσωρινής αντιστήριξης που οδήγησε στην αποκάλυψή τους. Η μορφή αυτή της αστοχίας παρατηρήθηκε σε μεγάλα τμήματα κατά μήκος του έργου.**

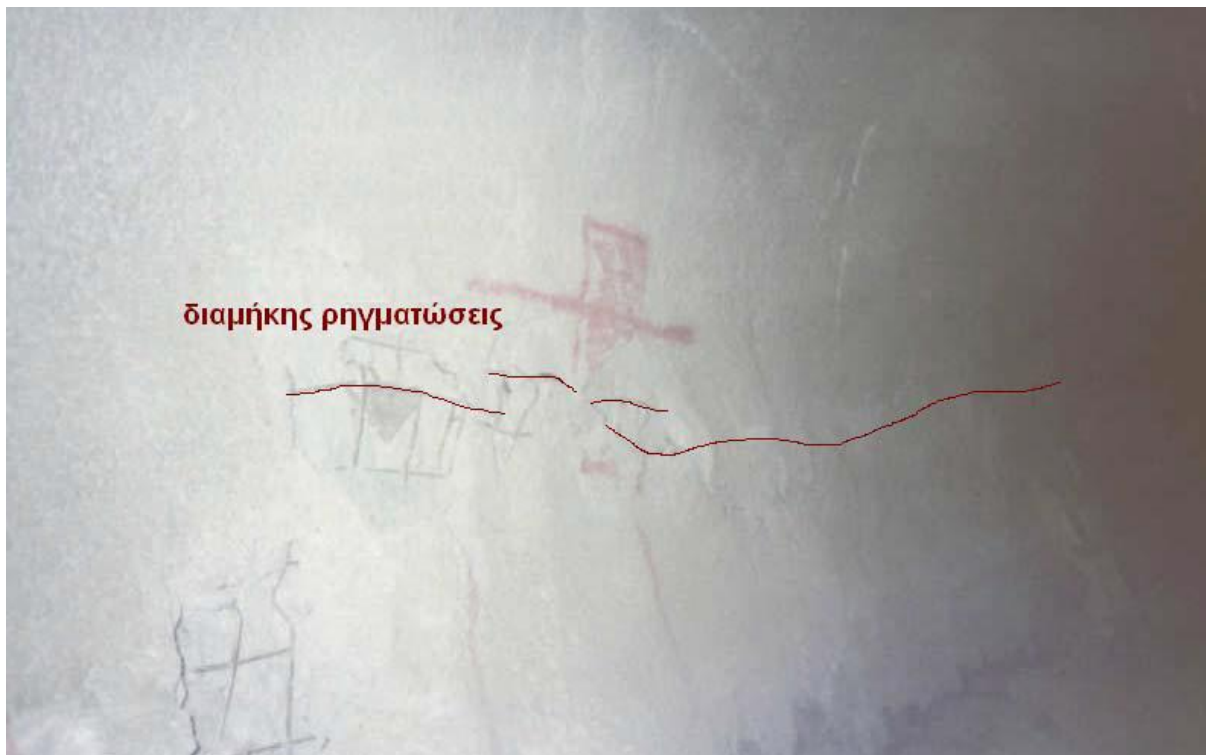
α) Ρωγμές κατά μήκος των πλευρικών τοιχωμάτων της σήραγγας.

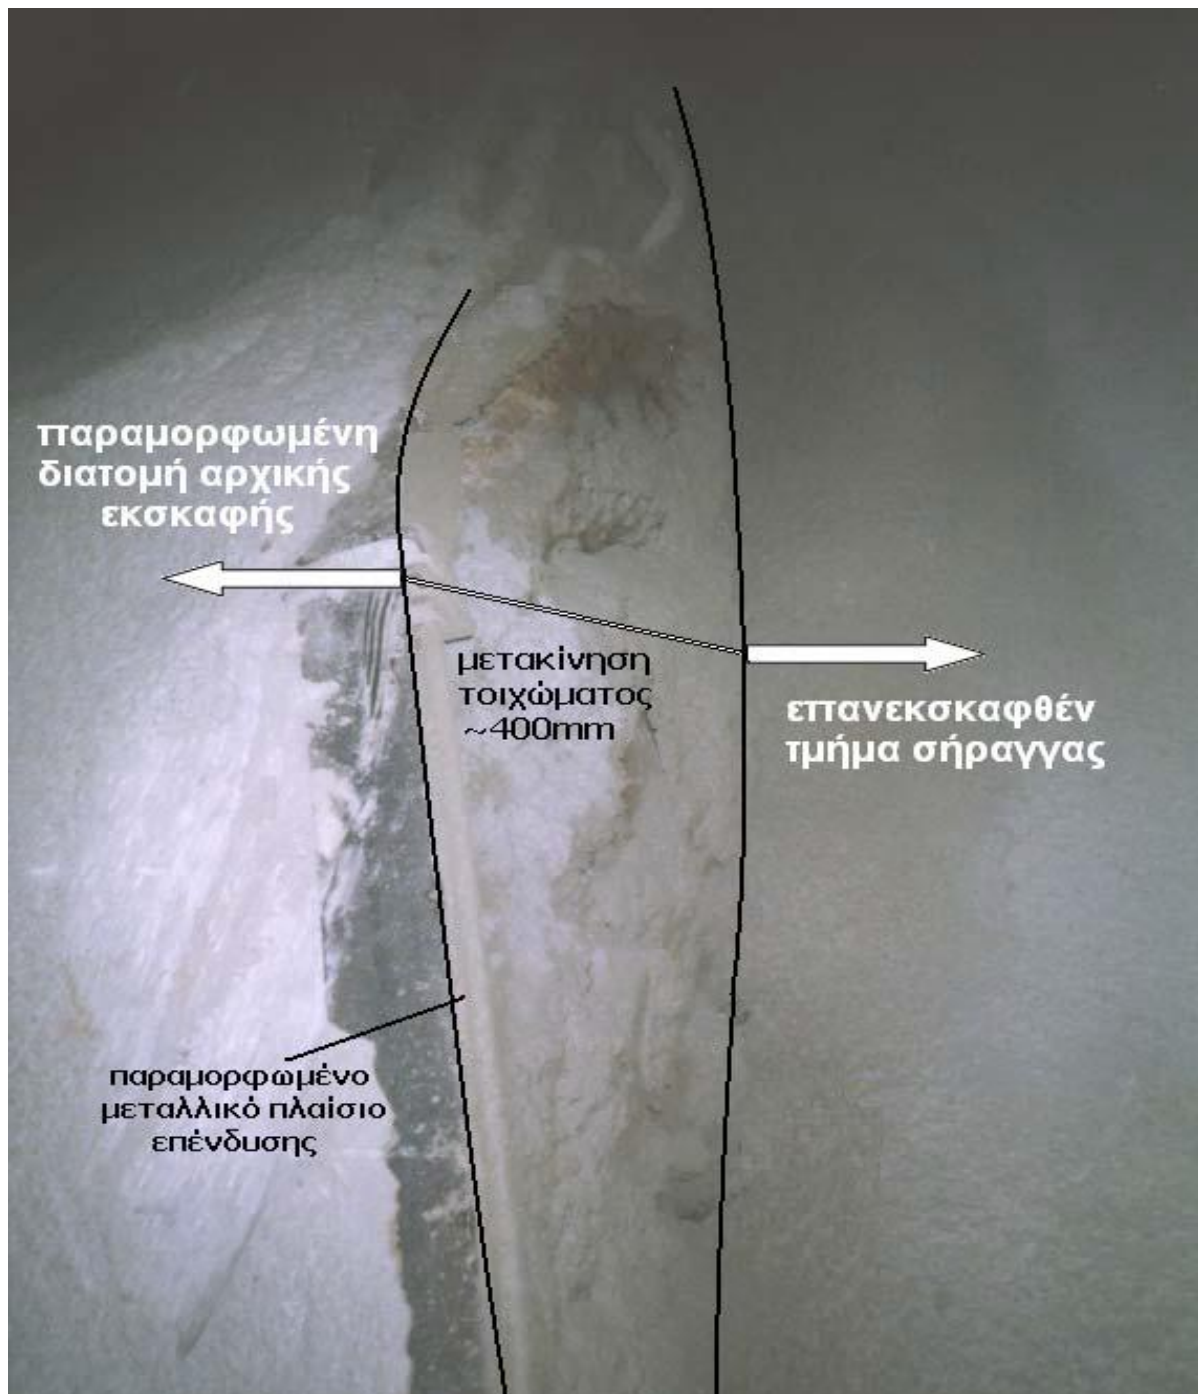
β) Σύγκλιση της διατομής της σήραγγας Καλλιδρόμου. Διακρίνεται το εύρος της σύγκλισης και το σχήμα του παραμορφωμένου κελύφους κατά την επανεκσκαφή της διατομής.
