Τεχνολογικό Εκπαιδευτικό Ίδρυμα Πάτρας  
Σχολή Τεχνολογικών Εφαρμογών  
Τμήμα Ανακαίνισης και Αποκατάστασης Κτηρίων

## ΠΤΥΧΙΑΚΗ ΕΡΓΑΣΙΑ

### ΕΠΑΝΑΧΡΗΣΗ ΝΕΟΚΛΑΣΙΚΟΥ ΚΤΙΡΙΟΥ ΣΕ ΕΣΤΙΑΤΟΡΙΟ ΣΤΗΝ ΕΡΜΟΥΠΟΛΗ ΣΥΡΟΥ

Ιούνιος 2014

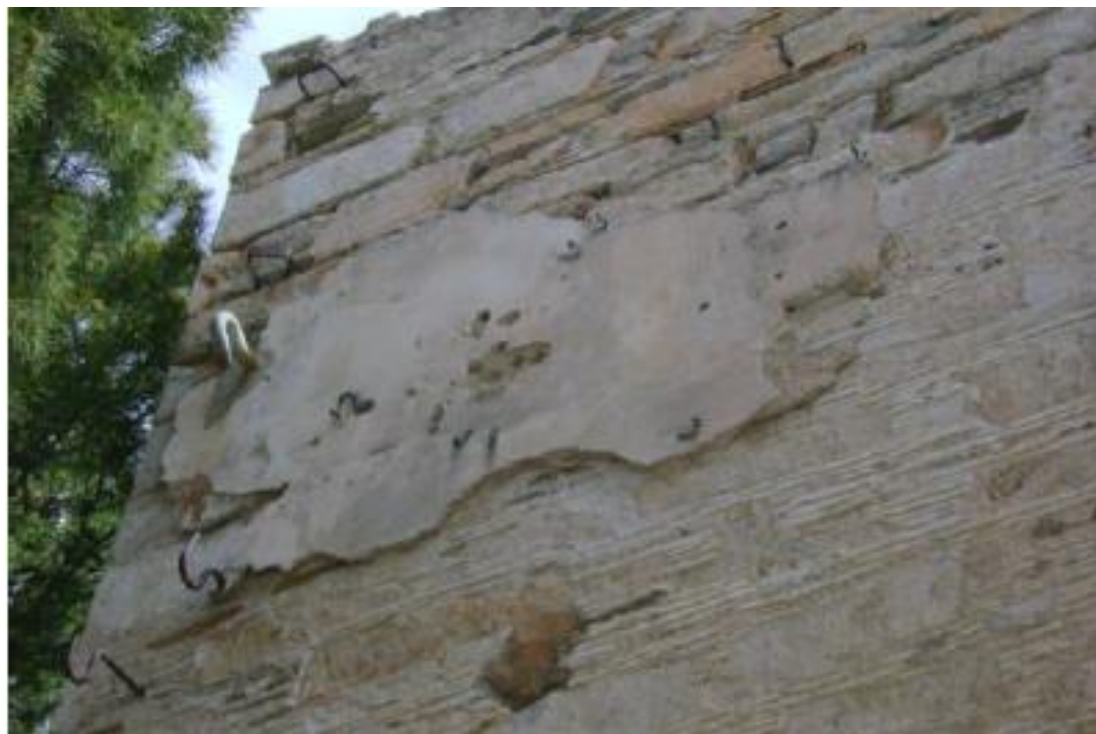
Αρκετά εκτεταμένες είναι οι περιοχές αποσάθρωσης που παρατηρούνται και σε ανώτερες στάθμες. Στην περίπτωση αυτή η φθορά σχετίζεται με την εισροή του νερού στην τοιχοποιία από βλάβες στο σύστημα απορροής των όμβριων.

**Εικόνα 10** Φαινόμενα αποσάθρωσης παρατηρούνται και στο κονίαμα δομής σε όλους ανεξαιρέτως τους εξωτερικούς τοίχους.

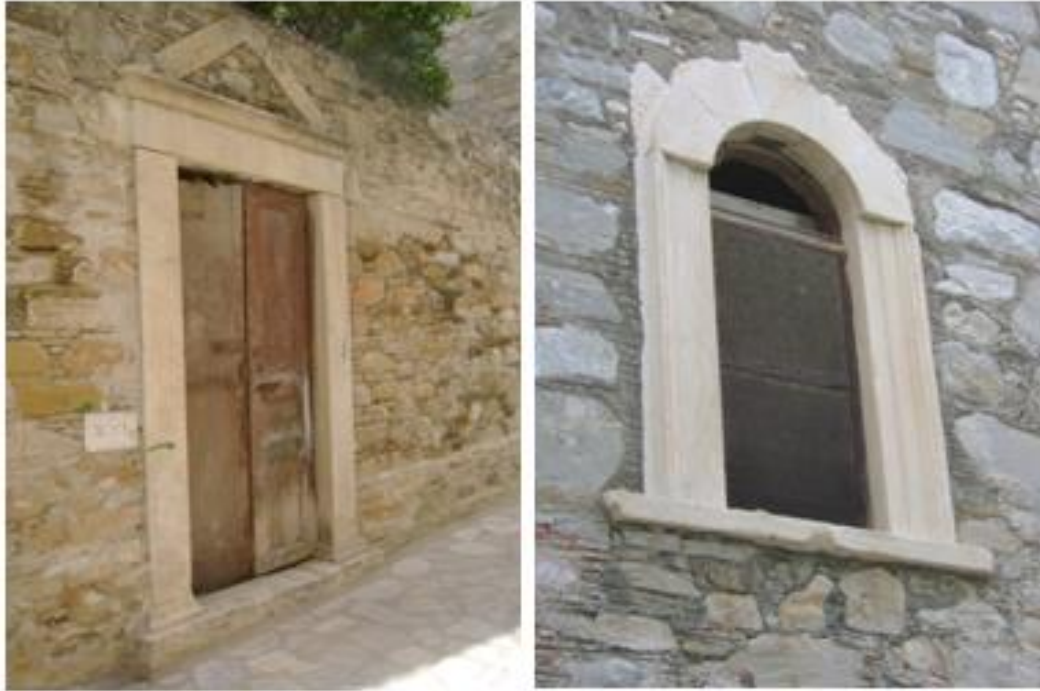
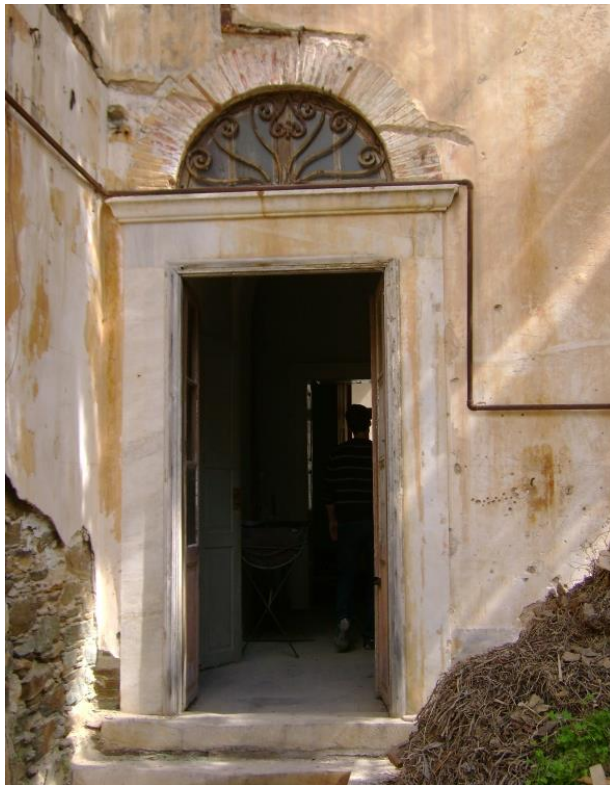
Ανεξάρτητα από τα φαινόμενα αποσάθρωσης στα περισσότερα εμφανή μαρμάρινα στοιχεία παρατηρείται χρωματική αλλοίωση. Τα περισσότερα εξωτερικά κουφώματα βρίσκονται σε αρκετά καλή κατάσταση.

**Εικόνα 11** Όλες οι θύρες και τα κουφώματα των ανοιγμάτων της κατασκευής βρίσκονται σε καλή κατάσταση.

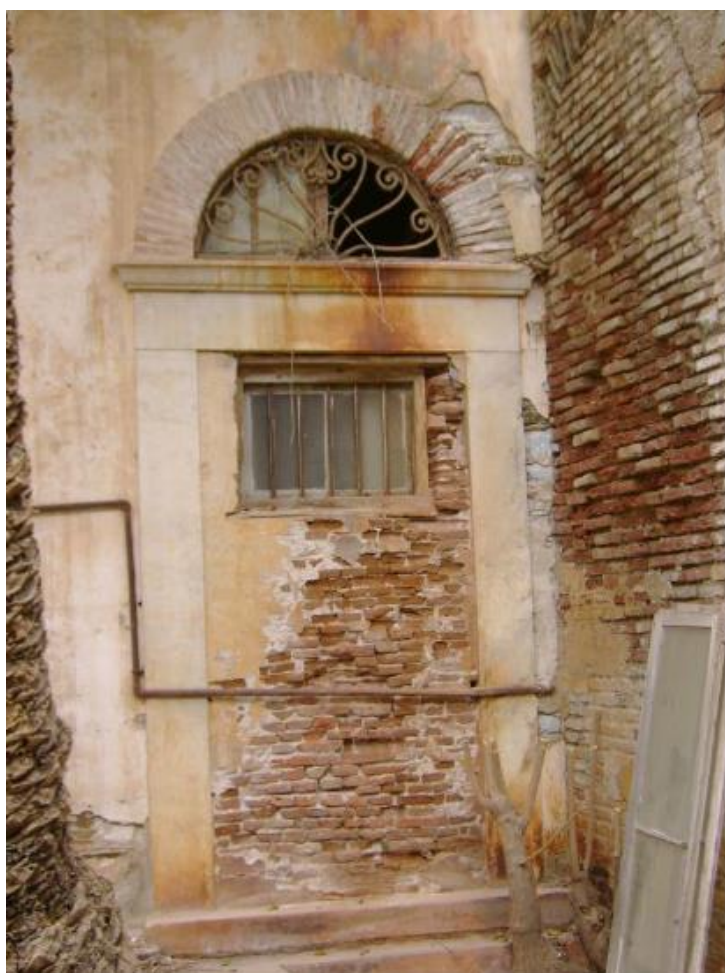
**Εικόνα 12** Ο δυτικός τοίχος του κυρίως κτίσματος

Το νότιο άνοιγμα του ισογείου που αρχικά αποτελούσε τη δεύτερη θύρα πρόσβασης στην αυλή έχει τοιχιστεί με οπτοπλινθοδομή από συμπαγή τούβλα. Στο επάνω μέρος της έχει διαμορφωθεί μόνο ένα μικρός φεγγίτης. Τόσο τα τούβλα όσο και το κονίαμα αρμών στο τμήμα αυτό της τοιχοποιίας βρίσκονται σε κακή κατάσταση.

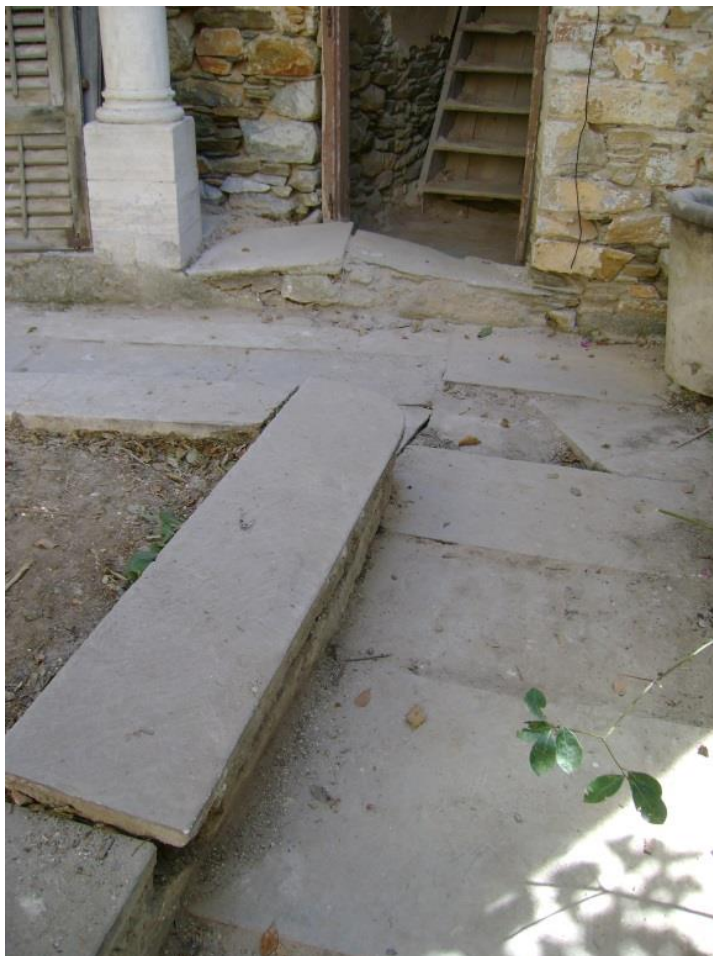
Τα εμφανή μαρμάρινα αρχιτεκτονικά στοιχεία αυτής της όψης διατηρούνται σε πολύ καλή κατάσταση, μικροθραύσεις παρατηρούνται μόνο στα δύο κεντρικά ανοίγματα του κλιμακοστασίου. Τα μαρμάρινα πλαίσια όλων των ανοιγμάτων τοπικά καλύπτονται από μαύρη κρούστα

**Εικόνα 13** Όλες οι μαρμάρινες πλάκες καλύπτονται από στρώμα επικαθίσεων αλλοιώνοντας την αρχική μορφή των λίθων αυτών.

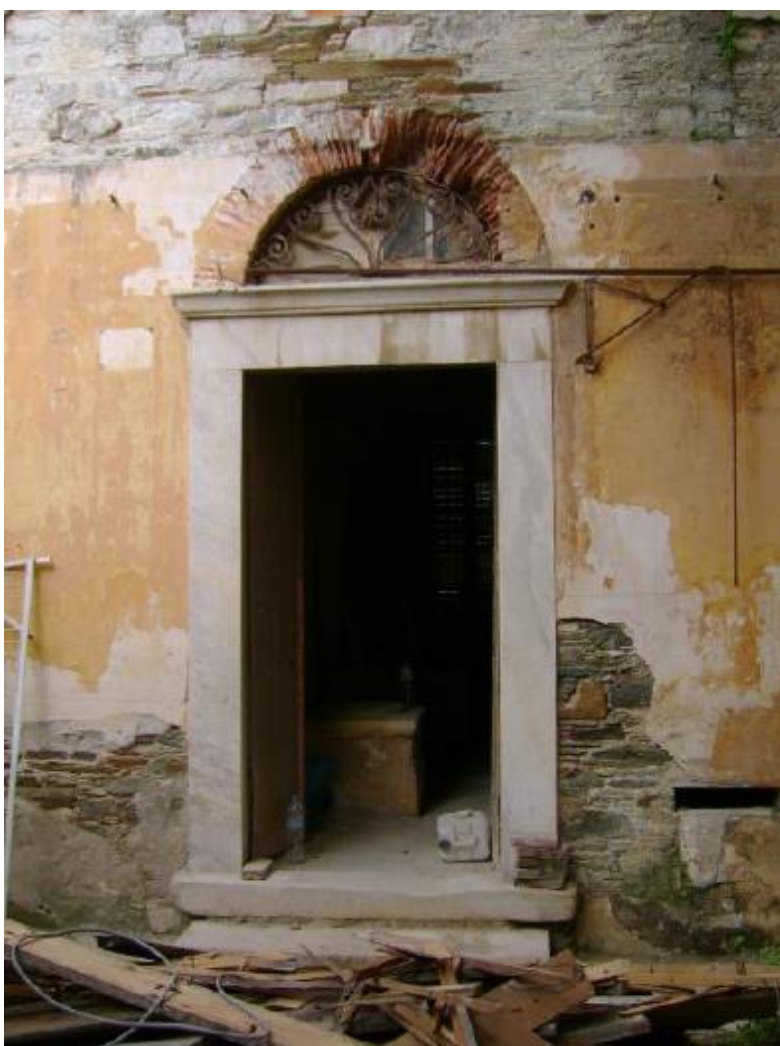
**Εικόνα 14** Η είσοδος στο κτίριο από την νότια πλευρά της εσωτερικής αυλής

Στο μαρμάρινο θύρωμα της κουζίνας που είναι το μοναδικό αρχιτεκτονικό στοιχείο αυτής της όψης, παρατηρούνται επικαθήσεις σε όλη την επιφάνεια και μαύρη κρούστα στην άνοψη. Στο τοξωτό άνοιγμα η οπτοπλινθοδομή έχει αποσαθρωθεί κατά τόπους σε σημαντικό βαθμό και το αντίστοιχο κιγκλίδωμα είναι οξειδωμένο.

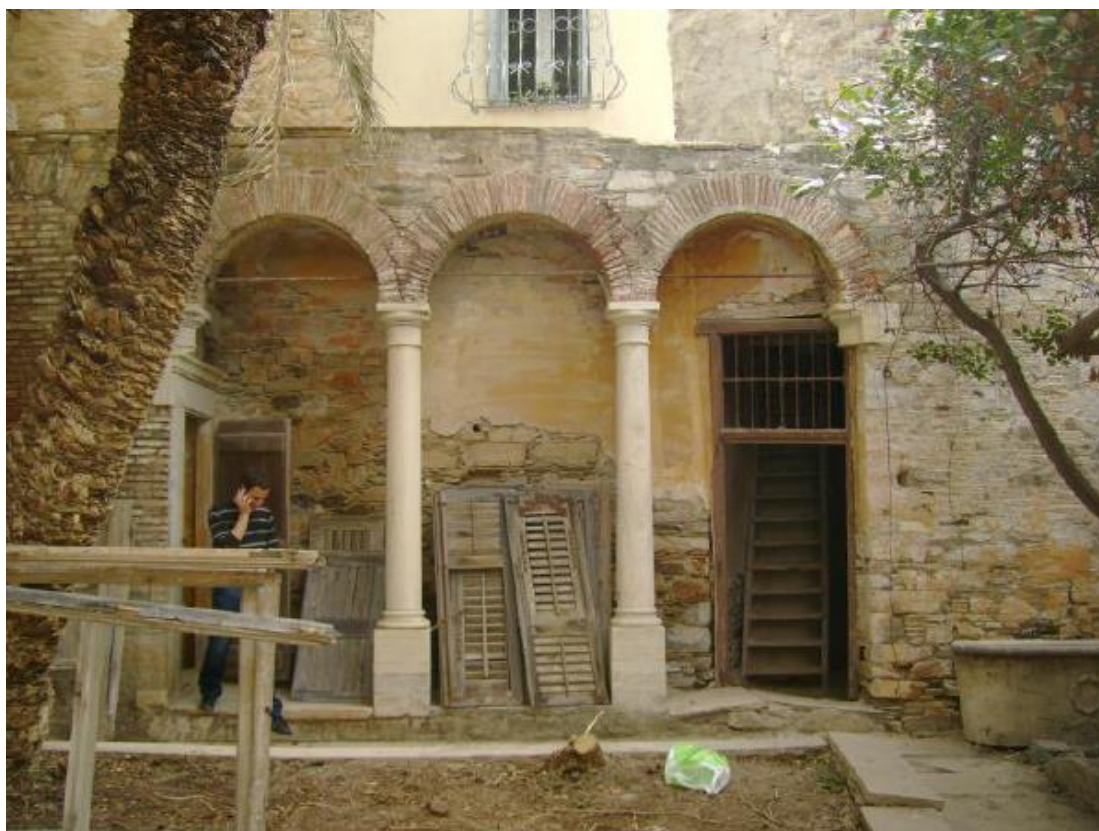
Στην τοιχοποιία του κτίσματος που με τους δύο μαρμάρινους κίονες σχηματίζει τη στοά δε σώζεται το επίχρισμα, ενώ υπολείμματα του διατηρούνται γύρω από τα μαρμάρινα θυρώματα. Το κονίαμα αρμών γενικά διατηρείται σε καλή κατάσταση. Ωστόσο και στην περίπτωση αυτή σε ύψος ~1μ. από το έδαφος το κονίαμα έχει διαβρωθεί σε αρκετό βάθος. Σημειώνεται ότι η τοιχοποιία από οπτοπλινθοδομή στο ανατολικό τμήμα έχει αποσαθρωθεί σε μεγάλη έκταση ειδικά στο κεντρικό της τμήμα.

**Εικόνα 15** Στην βόρεια τοιχοποιία με τους δύο μαρμάρινους κίονες σχηματίζεται μια στοά

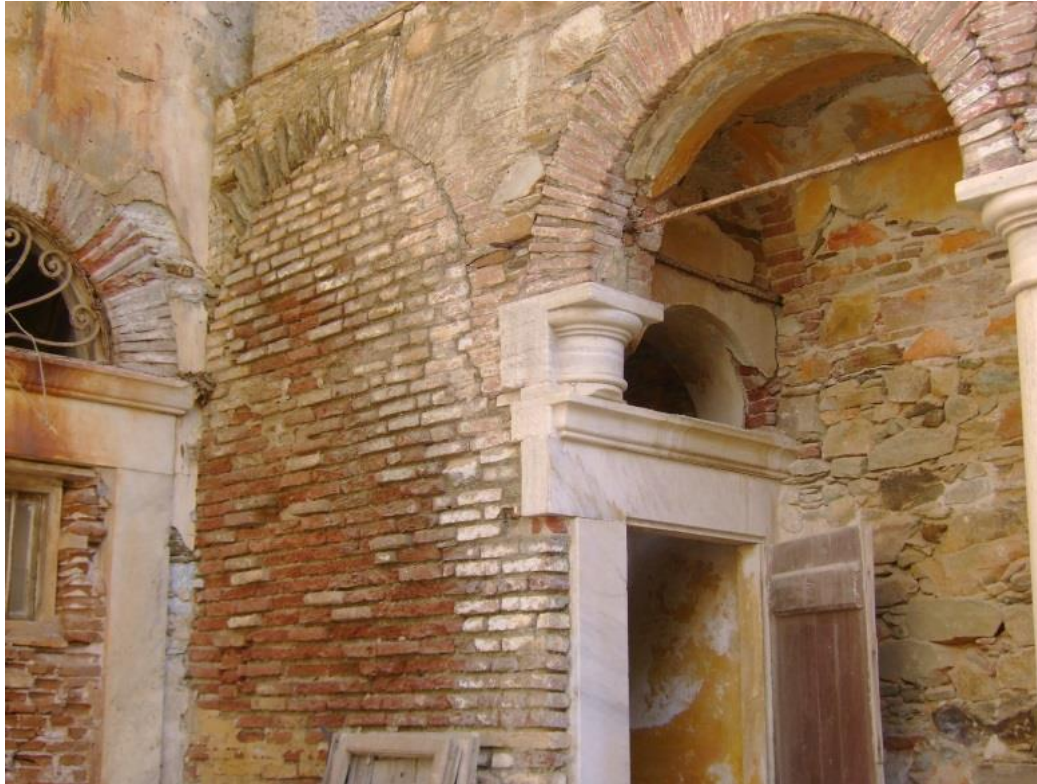
**Εικόνα 30** Τμήμα του βόρειου τοίχου της εσωτερικής αυλής

Όλα τα μαρμάρινα στοιχεία τόσο της τοξοστοιχίας όσο και το πλαίσιο του θυρώματος προς το WC διατηρούνται σε αρκετά καλή κατάσταση αν και κατά τόπους καλύπτονται από λεπτό στρώμα επικαθήσεων.

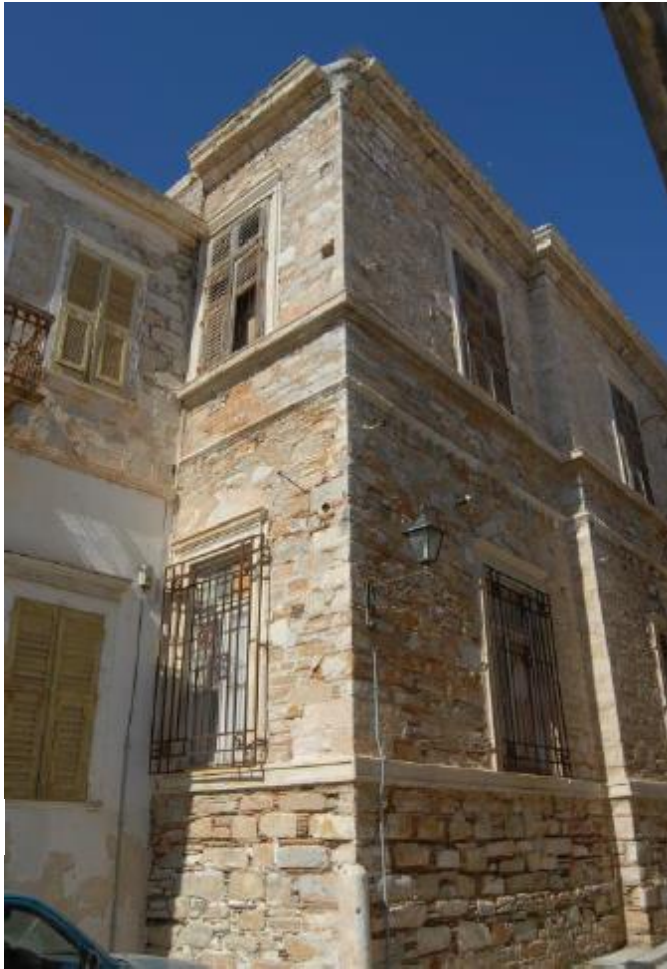
Η ανερχόμενη υγρασία από το έδαφος έχει επηρεάσει όλη την κατώτερη ζώνη μέχρι και το ύψος της μαρμάρινης περιμετρικής ταινίας με αποτέλεσμα το κονίαμα να έχει αποσθρωθεί και απομακρυνθεί σε αρκετή έκταση, ενώ παρατηρούνται και καταρρεύσεις λίθων.

Στο νότιο τμήμα η ζώνη αυτή φαίνεται ότι έχει ανακατασκευαστεί.

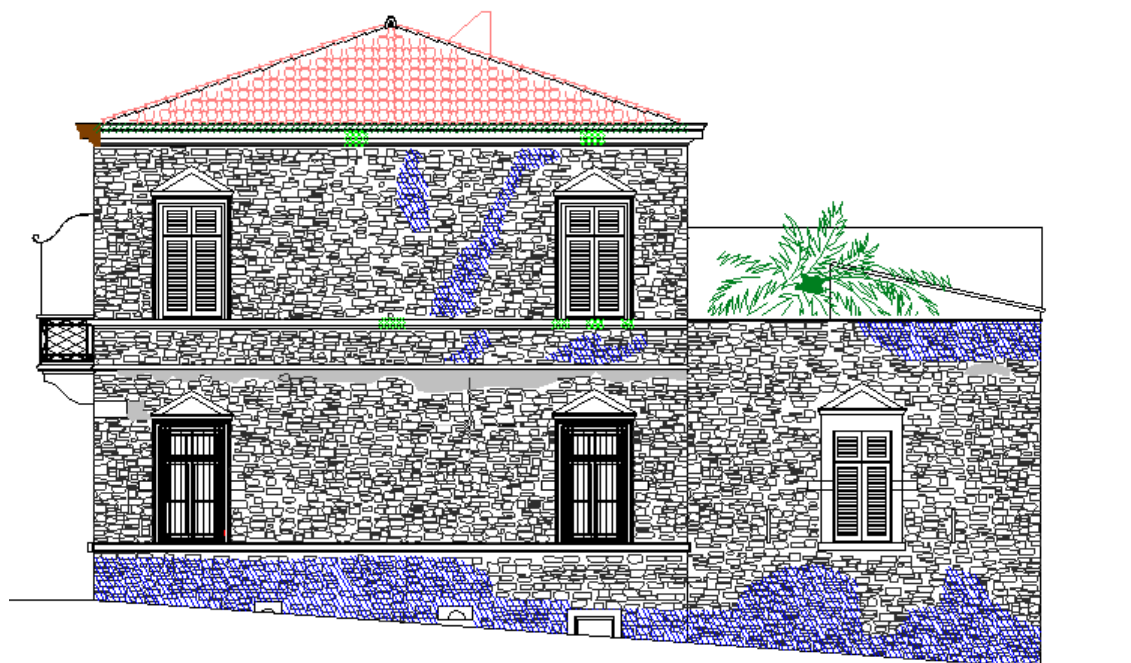
ΟΨΗ ΕΠΙ ΤΗΣ ΟΔΟΥ ΛΑΔΟΠΟΥΛΟΥ

Η απώλεια του επιχρίσματος σχεδόν σε ολόκληρη την επιφάνεια χαρακτηρίζει και αυτήν την όψη αφήνοντας να διαφανεί η τοιχοποιία με τα προβλήματα της που οφείλονται κυρίως στην υγρασία. Πρόκειται ωστόσο για την καλύτερα διατηρημένη όψη του κτηρίου με τις λιγότερο σε έκταση αποσαθρωμένες περιοχές του κονιάματος. Η κάτω ζώνη είναι αυτή που παρουσιάζει προβλήματα.

**Εικόνα 33** Βορινή όψη κτίσματος. Με μπλε σκιάζονται τα σημεία όπου σημειώνεται απώλεια κονιάματος. Με πράσινο τονίζονται τα σημεία όπου παρατηρείται ρηγμάτωση και αποσάθρωση λίθου.

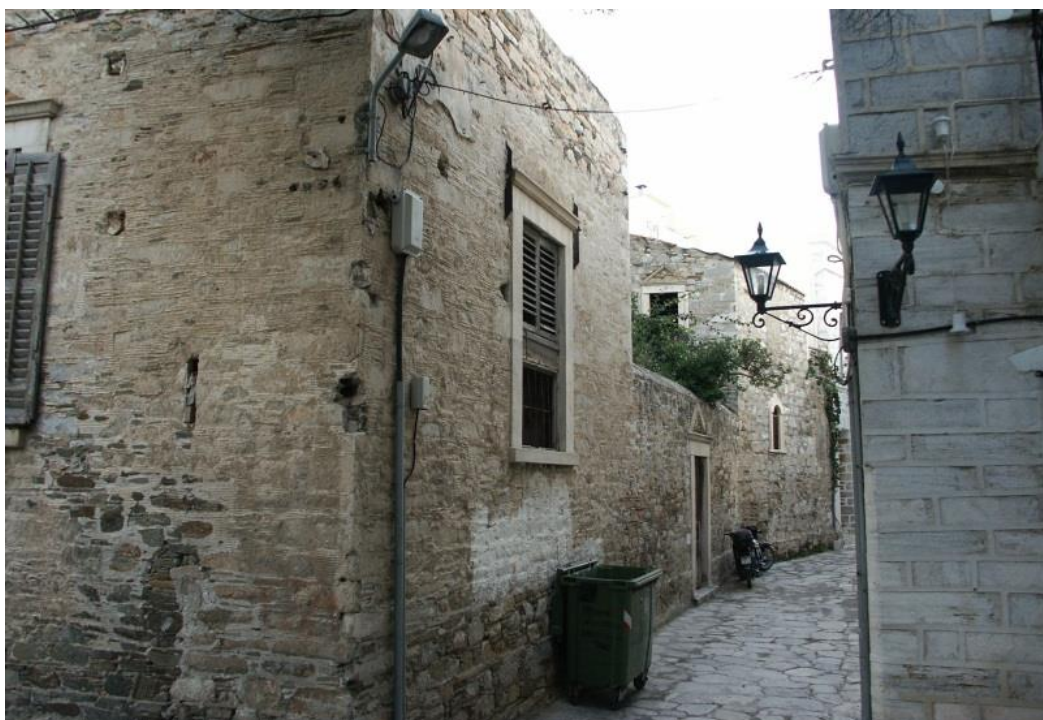
Εικόνα 19 Βορειοδυτική όψη του κτίσματος

Η κύρια φθορά που παρατηρείται και σε αυτήν την όψη είναι η σχεδόν ολοκληρωτική απώλεια του επιχρίσματος και η αποσάθρωση του κονιάματος αρμών της τοιχοποιίας στη κατώτερη ζώνη. Η αποσάθρωση επεκτείνεται σε ολόκληρη την αριστερή πλευρά της όψεως και σε ύψος μέχρι και 1,20μ. από το έδαφος. Αποσαθρωμένο επίσης είναι και το κονίαμα στο τμήμα που αντιστοιχεί με το στηθαίο του δώματος.

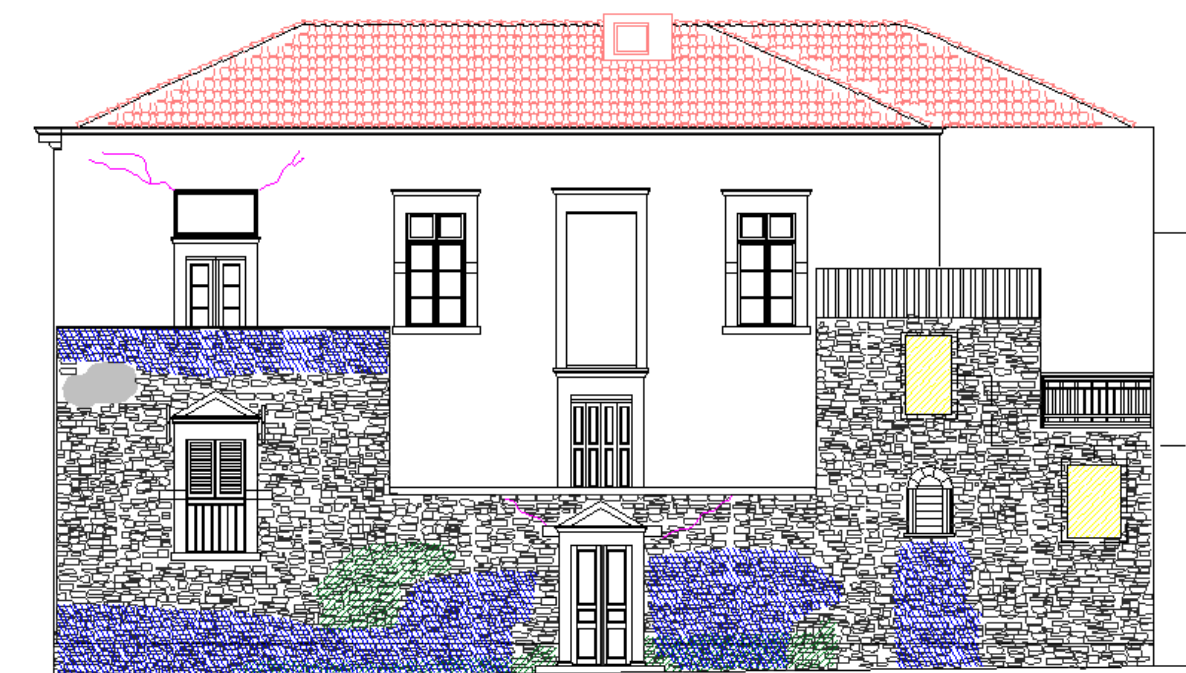
Τοπικές επισκευές παρατηρούνται λόγω αλλαγών και στη χρήση του δευτερεύοντος κτηρίου στη ΝΔ πλευρά του οικοπέδου καθώς έχουν τοιχιστεί τα περισσότερα ανοίγματα. Πιο συγκεκριμένα έχουν σφραγιστεί δύο ανοίγματα παραθύρων με τσιμεντόλιθους και τσιμεντοκονία. Η αρχική επικάλυψη της στέγης του βοηθητικού κτηρίου έχει αντικατασταθεί με κυματοειδή λαμαρίνα.

**Εικόνα 20** Δυτική όψη του κτίσματος. Με μπλε σκιάζονται τα σημεία όπου σημειώνεται απώλεια κονιάματος. Με κίτρινο σκιάζονται τα σημεία όπου έχουν τοιχιστεί ανοίγματα. Με πράσινο τονίζονται τα σημεία όπου παρατηρείται ρηγμάτωση και αποσάθρωση λίθου. Και τέλος με γκρι είναι υπολείμματα επιχρίσματος.

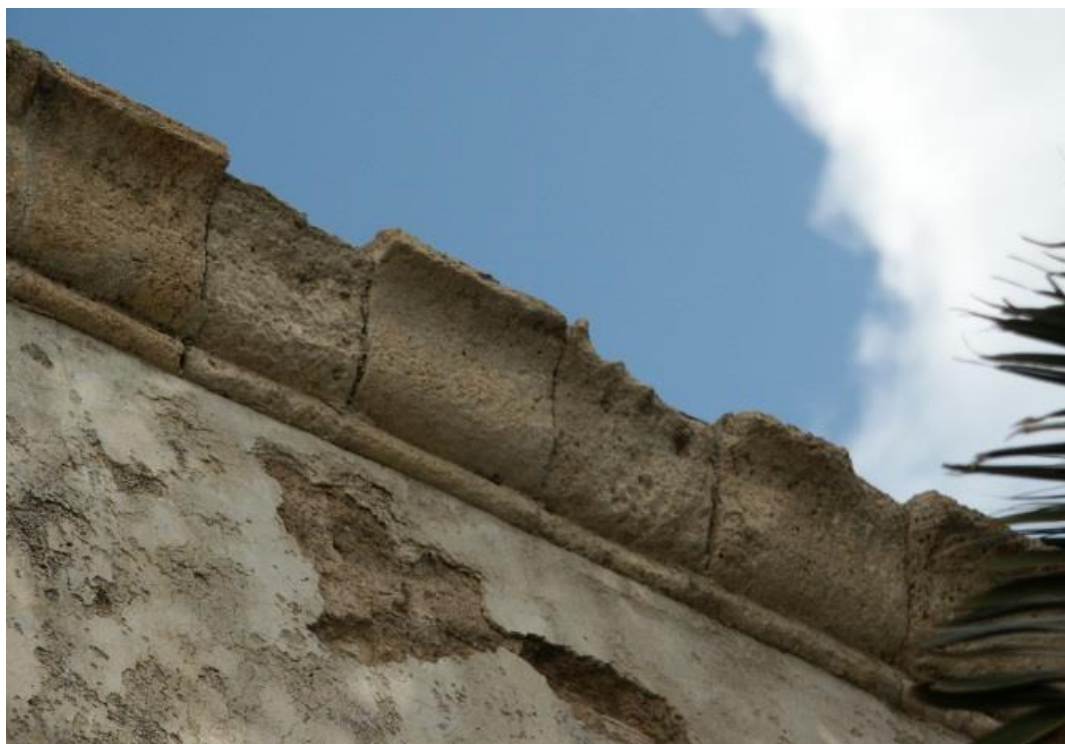
Η κεράμωση της στέγης είναι κατασκευασμένη με βυζαντινού τύπου χειροποίητα κεραμίδια τα οποία στο μεγαλύτερο μέρος τους καλύπτονται με μαύρη εφυάλωση. Στην μαρμάρινη επίστεψη του στηθαίου στο δώμα δεν παρατηρούνται σοβαρές βλάβες εκτός από την απώλεια μίας πλάκας στο νότιο τμήμα.

**Εικόνα 21** Στην μαρμάρινη επίστεψη του στηθαίου στο δώμα δεν παρατηρούνται σοβαρές βλάβες εκτός από την απώλεια μίας πλάκας στο νότιο τμήμα.

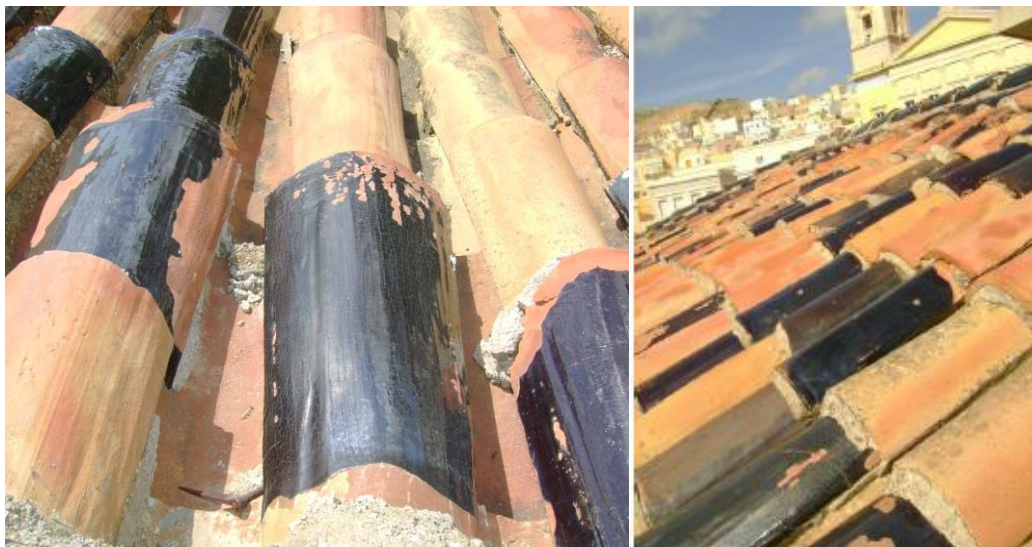
**Εικόνα 40** Κάποια από τα κεραμίδια της στέγης φαίνεται ότι σε κάποια από τις φάσεις των επισκευών αντικαταστάθηκαν με νέα κοινά βιομηχανοποιημένα χωρίς εφύαλωση. Τόσο τα νεότερα όσο και τα αρχικά ήταν βυζαντινού τύπου όμοια σε μέγεθος.
