ΤΕΧΝΟΛΟΓΙΚΟ ΕΚΠΑΙΔΕΥΤΙΚΟ ΙΔΡΥΜΑ ΔΥΤΙΚΗΣ ΕΛΛΑΔΑΣ

ΤΜΗΜΑ ΠΟΛΙΤΙΚΩΝ ΜΗΧΑΝΙΚΩΝ Τ.Ε.

ΠΤΥΧΙΑΚΗ ΕΡΓΑΣΙΑ

ΑΝΑΚΑΙΝΙΣΗ ΚΑΙ ΑΠΟΚΑΤΑΣΤΑΣΗ ΜΙΚΡΗΣ ΠΕΤΡΙΝΗΣ ΚΑΤΟΙΚΙΑΣ ΣΤΟΝ ΘΕΟΛΟΓΟ

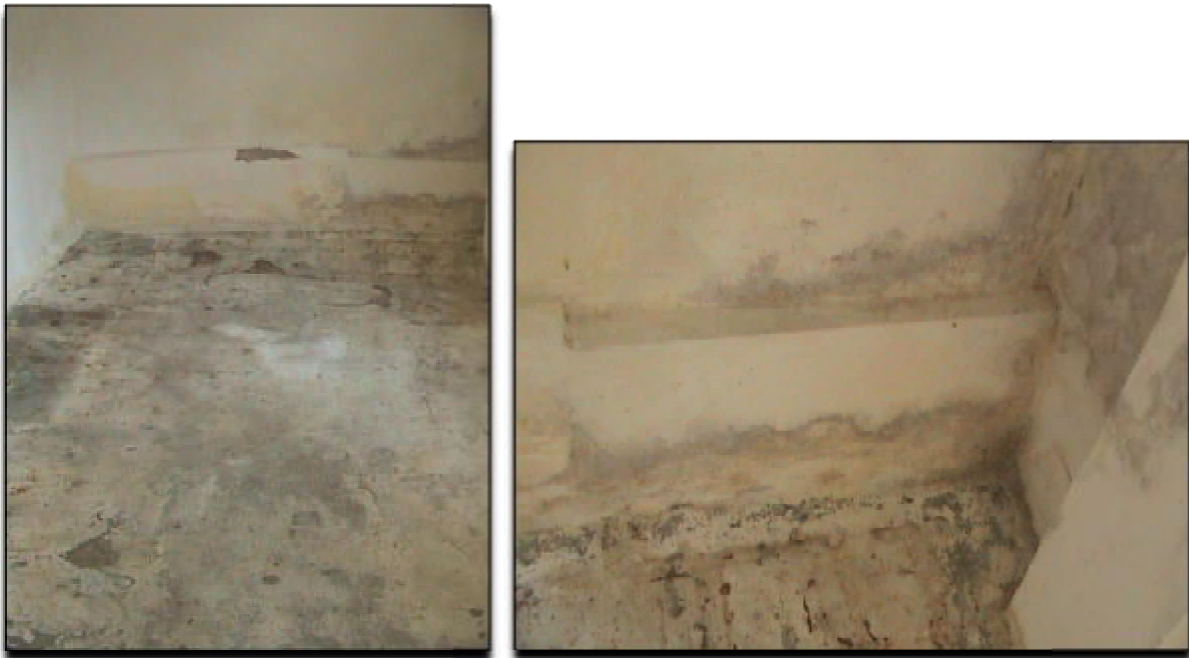
Μια παράμετρος όμως που δεν μπορεί να μην επισημανθεί είναι η υγρασία που παρατηρούμε κυρίως στο κάτω μέρος των τοίχων και στα δάπεδα, πράγμα που μπορεί να σημαίνει ότι εισέρχεται η υγρασία από τα θεμέλια. Πρέπει επίσης να αναφέρουμε ότι η υγρασία βρίσκεται κυρίως στο σαλόνι (εικόνες 47,48) και στις μετέπειτα προσθήκες του ισογείου, υπνοδωμάτιο1 και κουζίνα (εικόνες 49,50,51,52).

Εικόνες 49,50 : υπνοδωμάτιο1 ισογείου

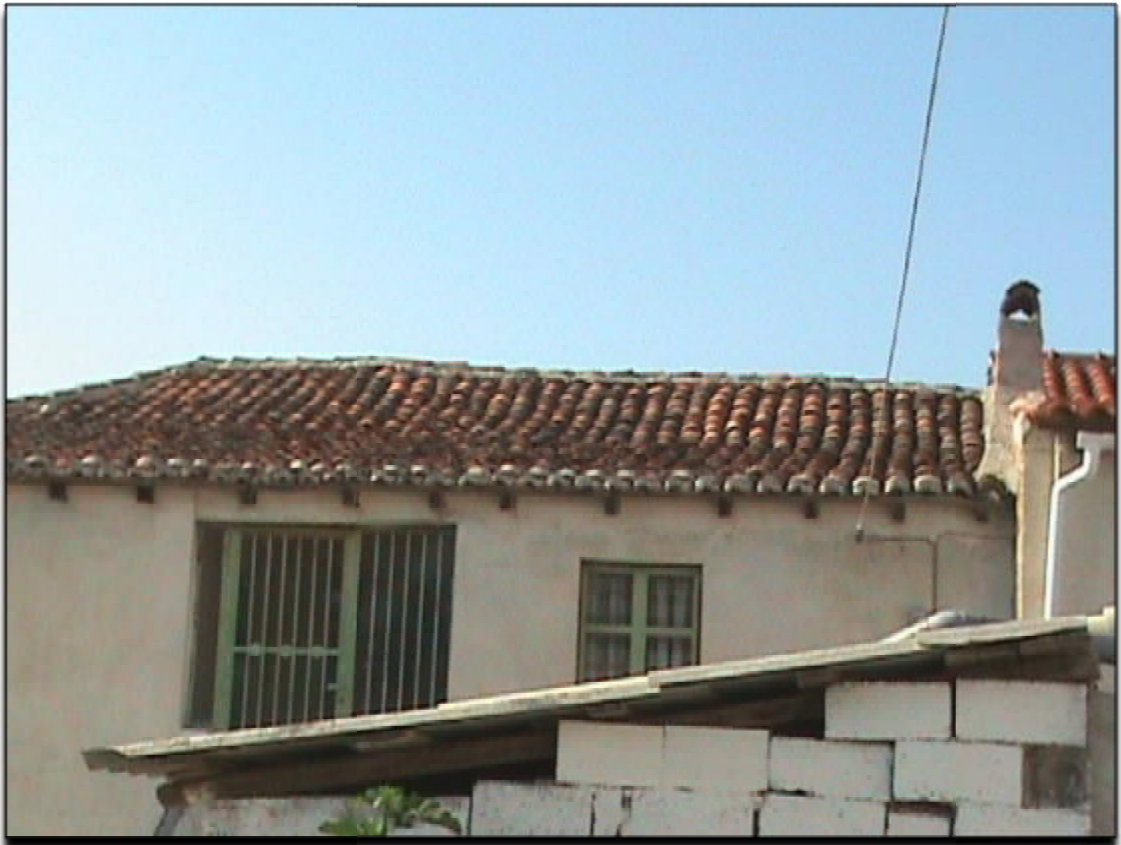
Στο μέρος της στέγης που αντιστοιχεί στην πρόσοψη του κτιρίου παρατηρούμε ότι σε ένα σημείο, σε όλη την οριζόντια έκταση της, 'σπάει'(εικόνες 96,97). Εκτιμούμε ότι αυτό γίνεται διότι η στέγη παλιότερα σταματούσε σε εκείνη την περιοχή. Όταν όμως πρόσθεσαν το καθιστικό και την κουζίνα και το κτίριο μας μεταφέρθηκε πιο έξω , προέκτειναν και την στέγη με αποτέλεσμα να φαίνεται κατ' αυτόν τον τρόπο.

Εικόνες 96,97 : στέγη πρόσοψης

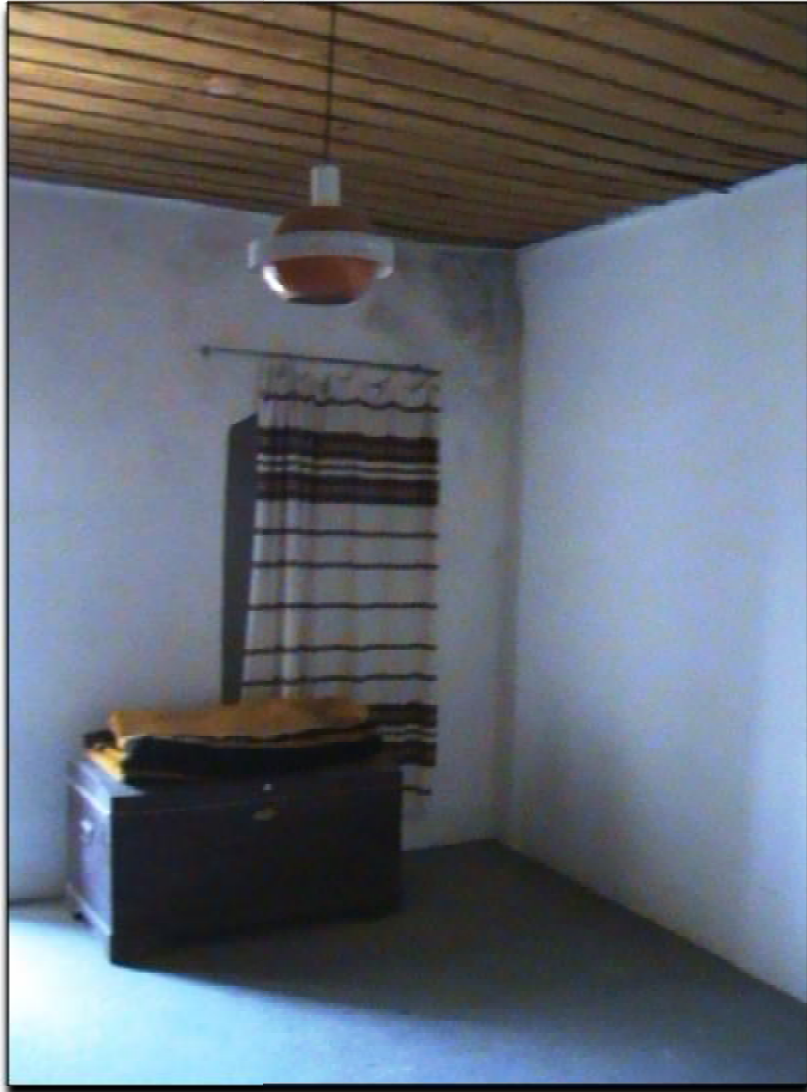
Εικόνα 203

Τέλος βλέπουμε στο πάνω μέρος του επιχρίσματος της επιφάνειας της τοιχοποιίας την ύπαρξη της υγρασίας που προέρχεται από το εξωτερικό περιβάλλον και από την στέγη, η οποία σε πολλά σημεία της εξωτερικά φαίνεται ότι τα κεραμίδια της είναι αποδιοργανωμένα(έχουν φύγει από την θέση τους). Οι τοίχοι με το πρόβλημα της υγρασίας δ είναι πολλοί, είναι κυρίως η πλευρά που εφάπτεται στο γειτονικό κτίσμα, και φαίνεται στην εικόνα 203 καθώς και στις εικόνες 199,200.

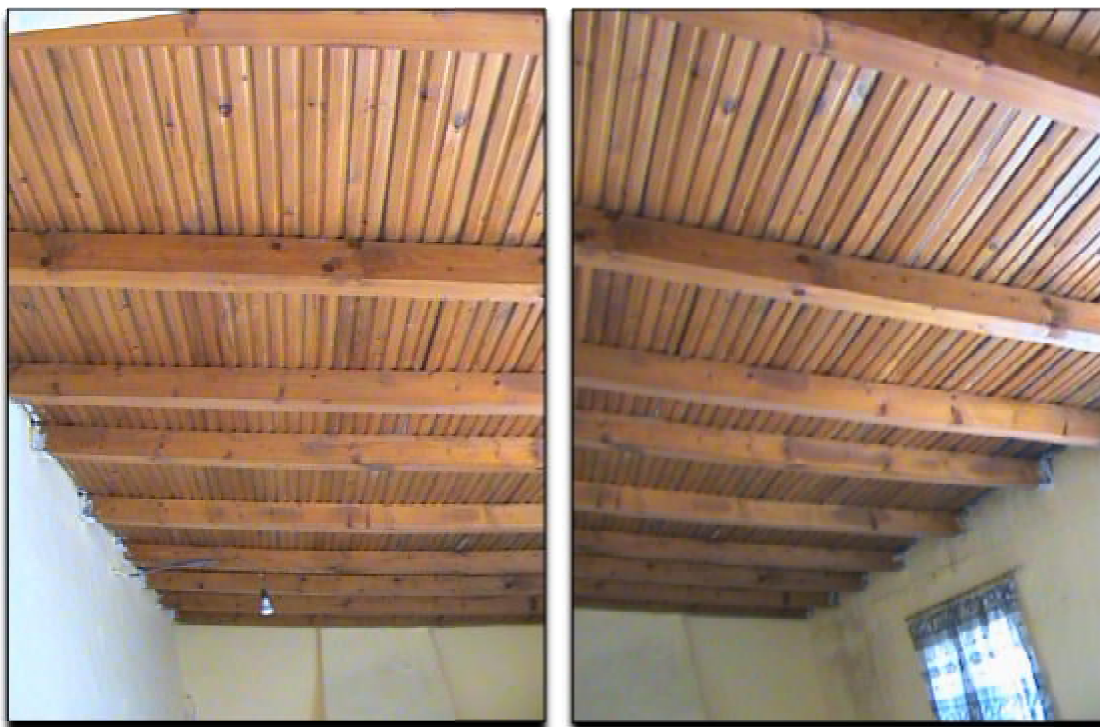
Στον **όροφο** η επικάλυψη των οροφών γίνεται με ξύλινες σανίδες στις οποίες επίσης παρουσιάζονται αλλοιώσεις από τη εισερχόμενη υγρασία από την στέγη καθώς παρατηρούμε και καθίζηση κυρίως σ' αυτές του σαλονιού και του υπνοδωματίου. Αυτό γίνεται διότι σε πολλά σημεία της η στέγη έχει εξωτερικά κάποια κενά, έχουν αποκολληθεί τα κεραμίδια από την θέση τους μ αποτέλεσμα να εισέρχονται ύδατα ,χώματα κτλ. Ακολουθούν φωτογραφίες όλων των οροφών του ορόφου, οι οποίες προϋπάρχουν σε μεγαλύτερο μέγεθος στις σελίδες 27-28. Της στέγης του υπάρχουν ήδη στις σελίδες 29-30.

Εικόνες (πάνω) 234,235: οροφή καθιστικού

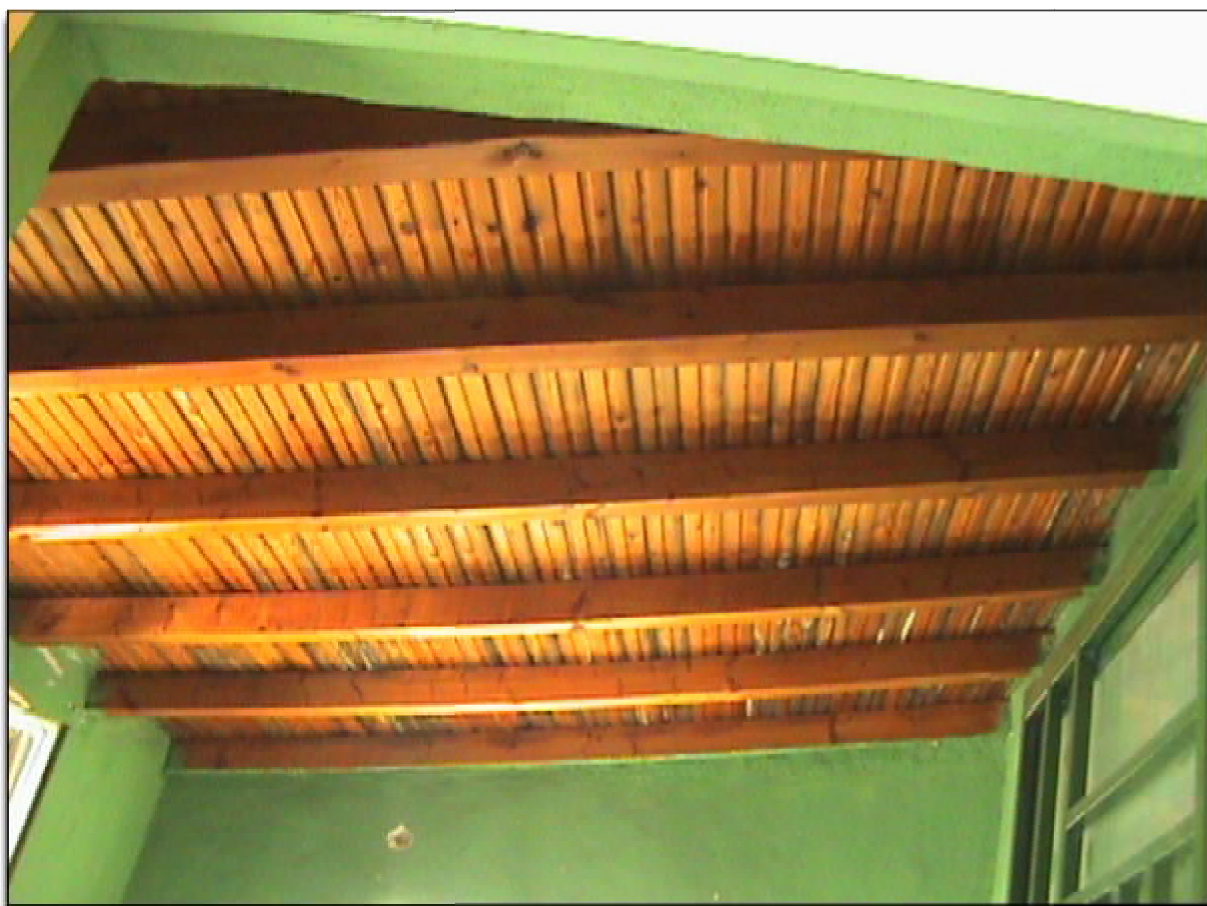
Εικόνα (πάνω) 236: οροφή κουζίνας

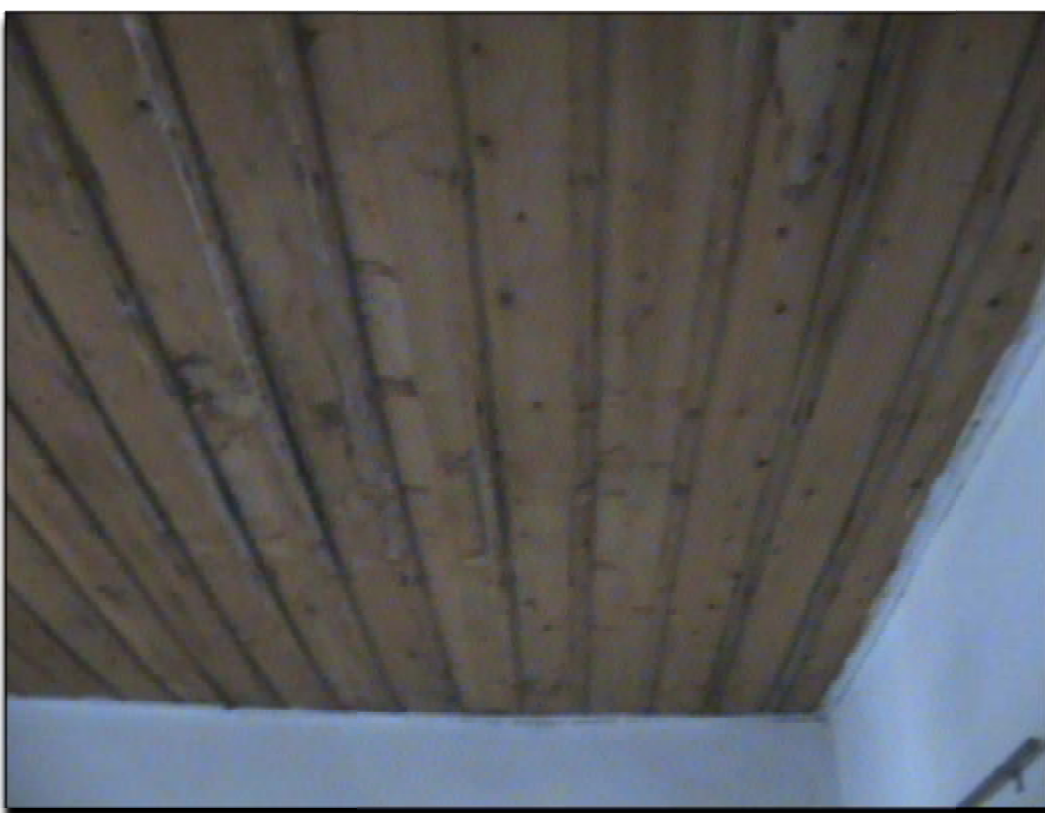
Εικόνα (πάνω) 239: οροφή υπνοδωματίου
