ΠΤΥΧΙΑΚΗ ΕΡΓΑΣΙΑ

ΑΝΑΠΛΑΣΗ ΠΑΡΑΛΙΑΚΟΥ ΜΕΤΩΠΟΥ ΤΟΥ ΑΙΓΙΟΥ & ΑΠΟΚΑΤΑΣΤΑΣΗ ΚΑΙ ΕΠΑΝΑΧΡΗΣΗ ΠΡΩΗΝ ΛΙΜΕΝΑΡΧΕΙΟΥ ΚΑΙ ΑΠΟΘΗΚΩΝ Α.Σ.Ο.

Αντικείμενο της πτυχιακής είναι η ανάπλαση τμήματος του παραλιακού μετώπου της πόλης του Αιγίου, αποκατάσταση και επανάχρηση των δύο (2) αποθηκών του Α.Σ.Ο., και η αποκατάσταση και επανάχρηση του κτηρίου που στέγαζε το παλαιό λιμεναρχείο.

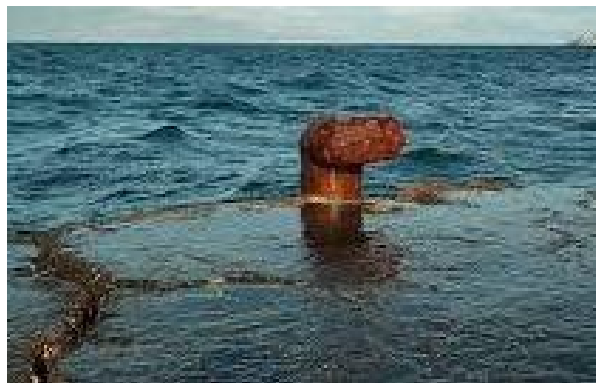
Εικ.43 Οξείδωση δέστρας

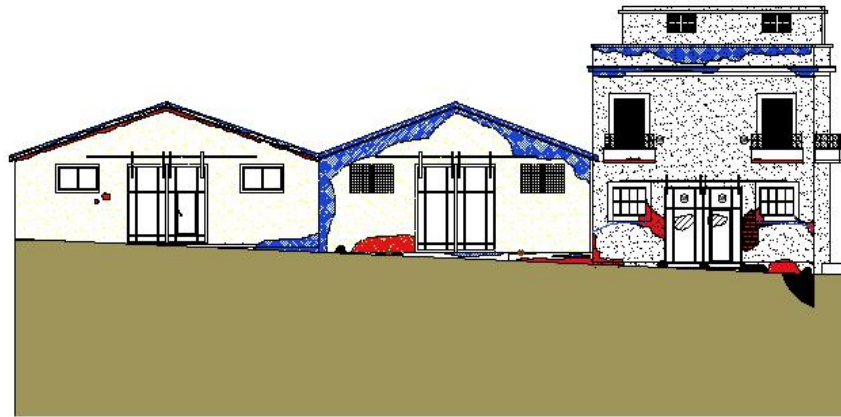
ΠΡΩΗΝ ΛΙΜΕΜΑΡΧΕΙΟ-ΑΠΟΘΗΚΗΣ Α.Σ.Ο
 ΣΧΕΔΙΑ ΠΑΘΟΛΟΓΙΑΣ-ΝΟΤΙΕΣ ΟΥΦΕΙΣ
 ΚΛΙΜΑΚΑ 1/100

ΥΠΟΜΟΝΕΜΑ	
ΥΓΡΑΣΙΑ	ΦΕΡΟΝ ΚΟΥΦΩΜΑΤΟΣ
ΑΠΟΚΟΛΛΗΣΗ ΕΠΙΧΡΩΜΑΤΟΣ	ΟΞΕΙΔΩΣΗ ΜΕΤΑΛΛΙΚΩΝ ΣΤΟΙΧΕΙΩΝ
ΓΡΑΦΤΤΙ	$\leq 4\text{mm}$ διαμέτρως
ΑΠΟΚΟΛΛΗΣΗ ΕΠΙΧΡΩΜΑΤΟΣ ΚΑΙ ΕΜΦΑΝΙΣΗ ΟΠΤΟΓΛΩΦΙΣΜΩΝ	$1\text{mm} < \dots < 4\text{mm}</math> διαμέτρως$
ΑΥΤΟΦΥΚΕ ΒΛΑΣΤΗΣΗ	$1\text{mm} < \dots < 4\text{mm}</math>$
	$< 1\text{mm}</math>$

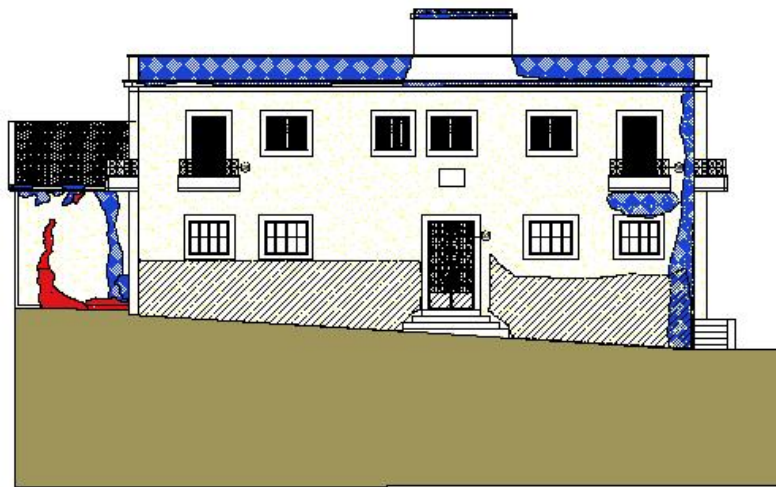
ΠΡΩΗΝ ΛΙΜΕΜΑΡΧΕΙΟ-ΑΠΟΘΗΚΗΣ Α.Σ.Ο
 ΣΧΕΔΙΑ ΠΑΘΟΛΟΓΙΑΣ-ΑΝΑΤΟΛΙΚΕΣ ΟΥΦΕΙΣ
 ΚΛΙΜΑΚΑ 1/100

ΥΠΟΜΟΝΕΜΑ	
ΥΓΡΑΣΙΑ	ΦΕΡΟΝ ΚΟΥΦΩΜΑΤΟΣ
ΑΠΟΚΟΛΛΗΣΗ ΕΠΙΧΡΩΜΑΤΟΣ	ΟΞΕΙΔΩΣΗ ΜΕΤΑΛΛΙΚΩΝ ΣΤΟΙΧΕΙΩΝ
ΓΡΑΦΤΤΙ	$\leq 4\text{mm}$ διαμέτρως
ΑΠΟΚΟΛΛΗΣΗ ΕΠΙΧΡΩΜΑΤΟΣ ΚΑΙ ΕΜΦΑΝΙΣΗ ΟΠΤΟΓΛΩΦΙΣΜΩΝ	$1\text{mm} < \dots < 4\text{mm}</math> διαμέτρως$
ΑΥΤΟΦΥΚΕ ΒΛΑΣΤΗΣΗ	$1\text{mm} < \dots < 4\text{mm}</math>$
	$< 1\text{mm}</math>$
