Τ.Ε.Ι. ΔΥΤΙΚΗΣ ΕΛΛΑΔΟΣ
ΤΜΗΜΑ ΑΝΑΚΑΙΝΙΣΗΣ ΚΑΙ ΑΠΟΚΑΤΑΣΤΑΣΗΣ ΚΤΙΡΙΩΝ

ΑΝΑΚΑΙΝΙΣΗ ΤΕΣΣΑΡΩΝ ΕΚ ΤΩΝ ΟΧΤΩ ΠΡΟΣΦΥΓΙΚΩΝ ΚΑΤΟΙΚΙΩΝ ΠΟΥ ΒΡΙΣΚΟΝΤΑΙ ΑΝΑΜΕΣΑ ΑΠΟ ΤΙΣ ΟΔΟΥΣ ΤΡΙΧΩΝΙΔΟΣ, ΔΗΜΗΤΣΑΝΑΣ, ΚΟΡΩΝΙΑΣ ΚΑΙ ΔΕΛΓΕΡΗ ΣΤΗΝ ΠΕΡΙΟΧΗ ΑΜΠΕΛΟΚΗΠΩΝ ΤΟΥ ΔΗΜΟΥ ΑΘΗΝΑΙΩΝ ΚΑΙ ΕΠΑΝΑΧΡΗΣΗ ΤΩΝ ΥΠΟΛΟΙΠΩΝ ΤΕΣΣΑΡΩΝ ΚΑΤΟΙΚΙΩΝ ΠΟΥ ΒΡΙΣΚΟΝΤΑΙ ΑΝΑΜΕΣΑ ΣΤΙΣ ΟΔΟΥΣ ΔΕΛΓΕΡΗ, ΚΟΡΩΝΙΑΣ, ΚΟΥΖΗ ΚΑΙ ΛΕΟΦΩΡΟ ΑΛΕΞΑΝΔΡΑΣ.
ΠΤΥΧΙΑΚΗ ΕΡΓΑΣΙΑ

ΠΑΤΡΑ 2014

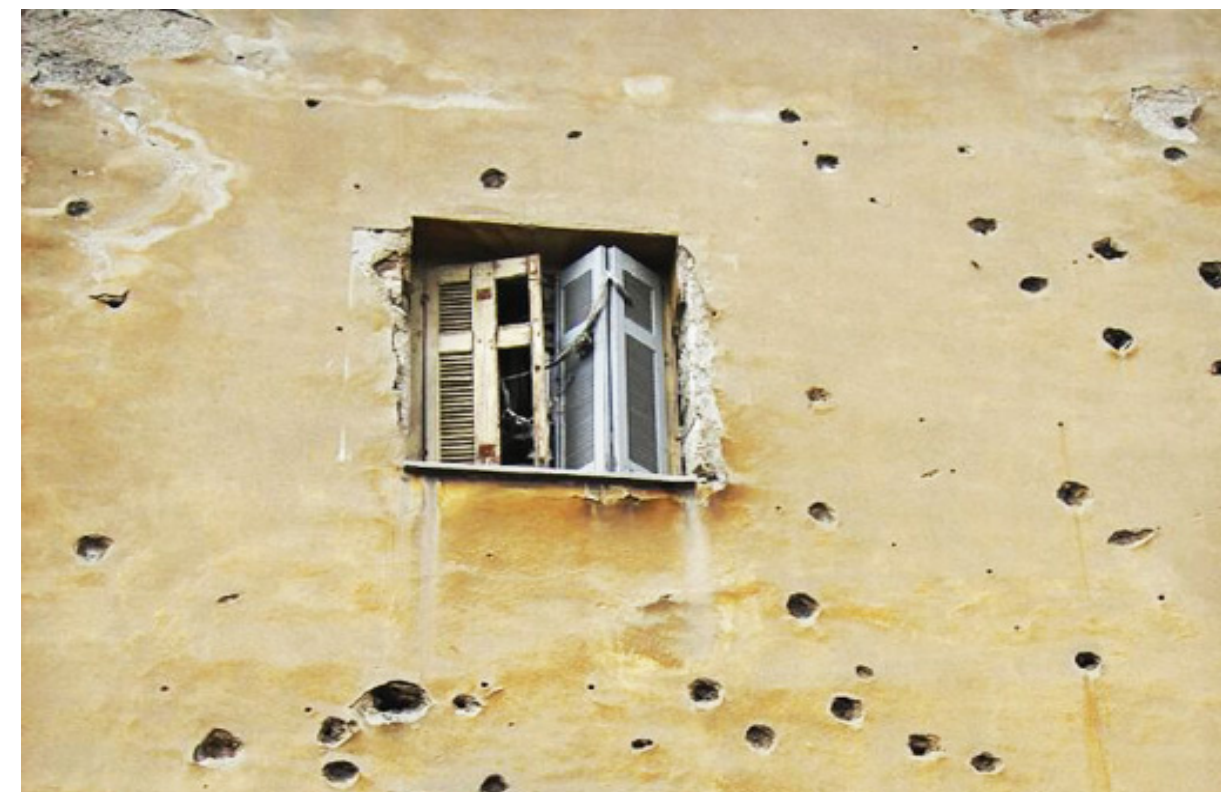
Εικόνα 6: Τα σημάδια στους τοίχους από τα Δεκεμβριανά του 1944

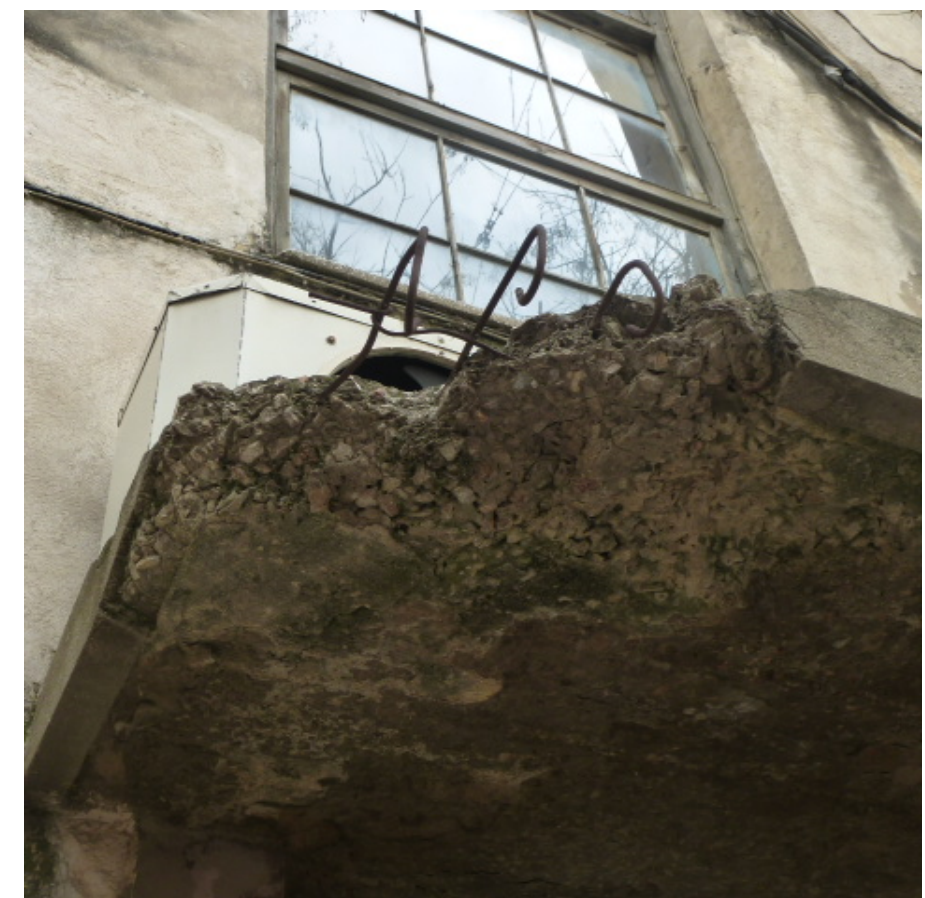
Εικόνα 26: Οξείδωση οπλισμού

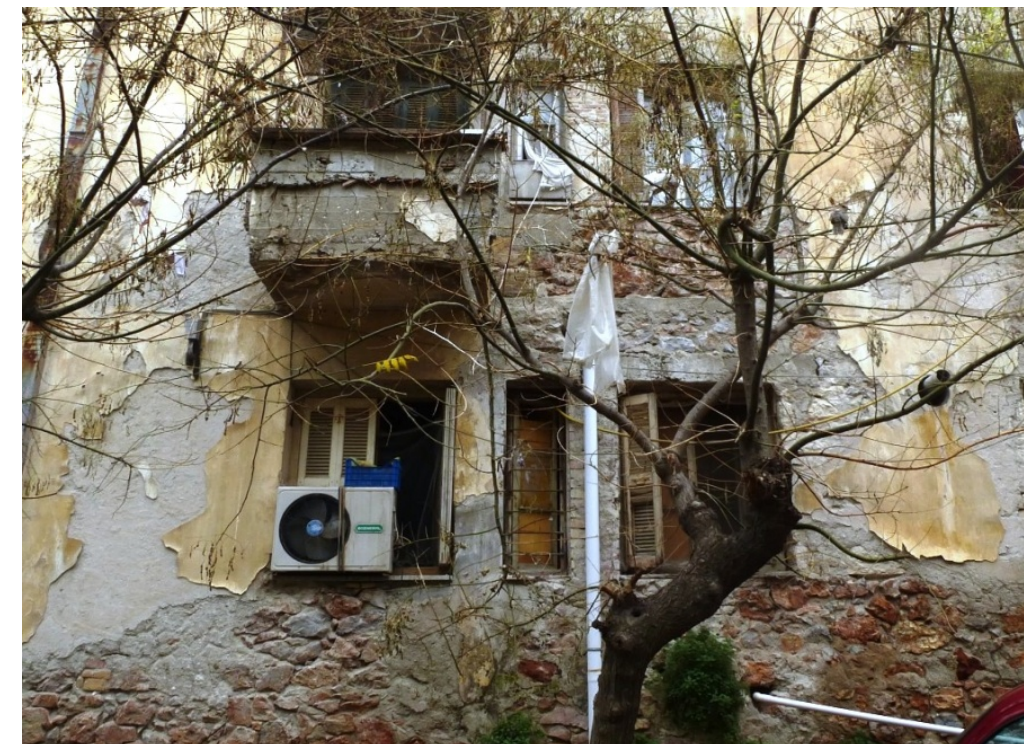
Παρατηρείται αποκόλληση ακανόνιστων λίθων στις πτυχές των κτηρίων, κυρίως στην χαμηλότερη (ισόγειο) και υψηλότερη (δώμα) στάθμη(εικ.28) , αλλά και μεμονωμένα στις πλευρές τους βλέπουμε έντονη αποκάλυψη της πέτρας με αποτέλεσμα την αποσάθρωση της και του συνδετικού κονιάματος σε βάθος (εικ.29)φαινόμενο το οποίο θα οδηγήσει σε μεγαλύτερη κατάρρευση της λιθοδομής. Αποσάθρωση έχουν υποστεί οι οπτόπλινθοι, όπου έχουν αποκαλυφθεί, που έχουν χρησιμοποιηθεί ανάμεσα σε μικρά ανοίγματα της λιθοδομής και εκατέρωθεν των ανοιγμάτων, με τους περισσότερους να παρουσιάζουν είτε χαλαρότητα είτε συμπίεση λόγω βάρους .

Εικόνα 28: Αποκόλληση λίθων

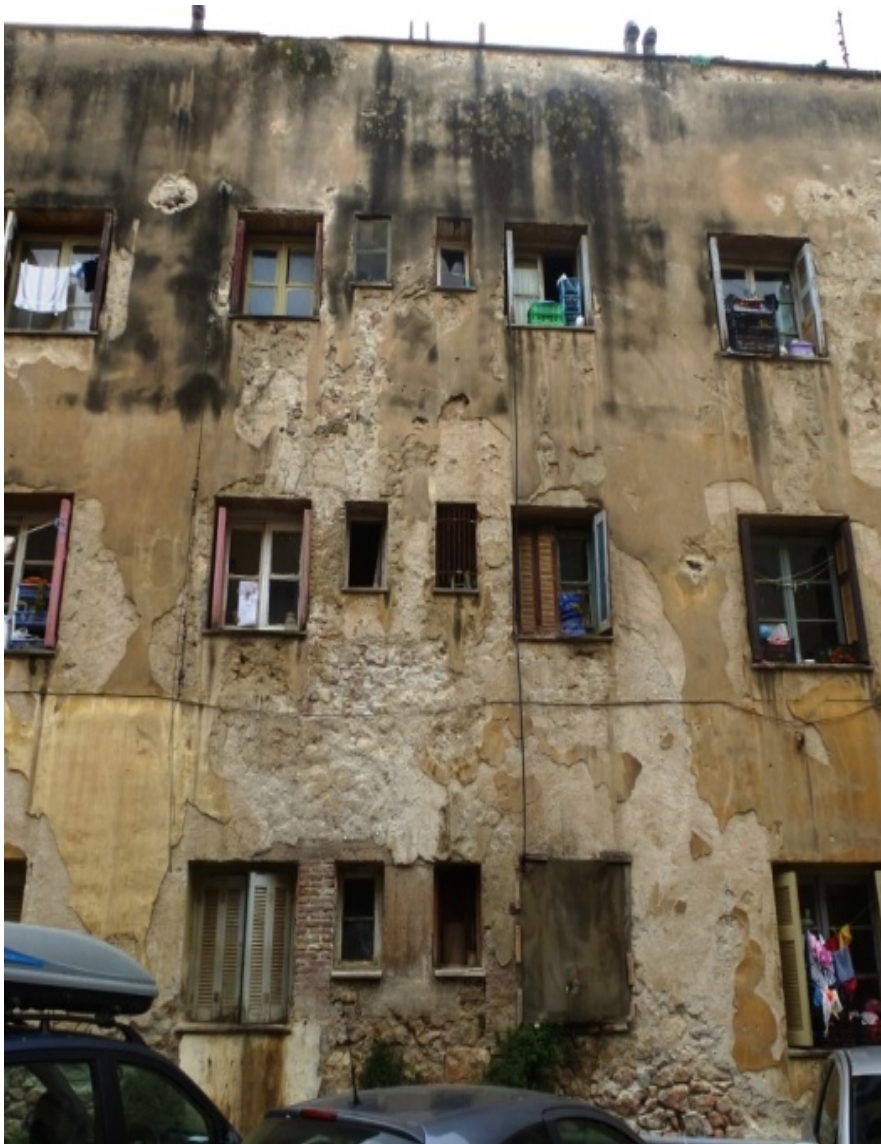
Εικόνα 29: Αποσάθρωση κονιάματος

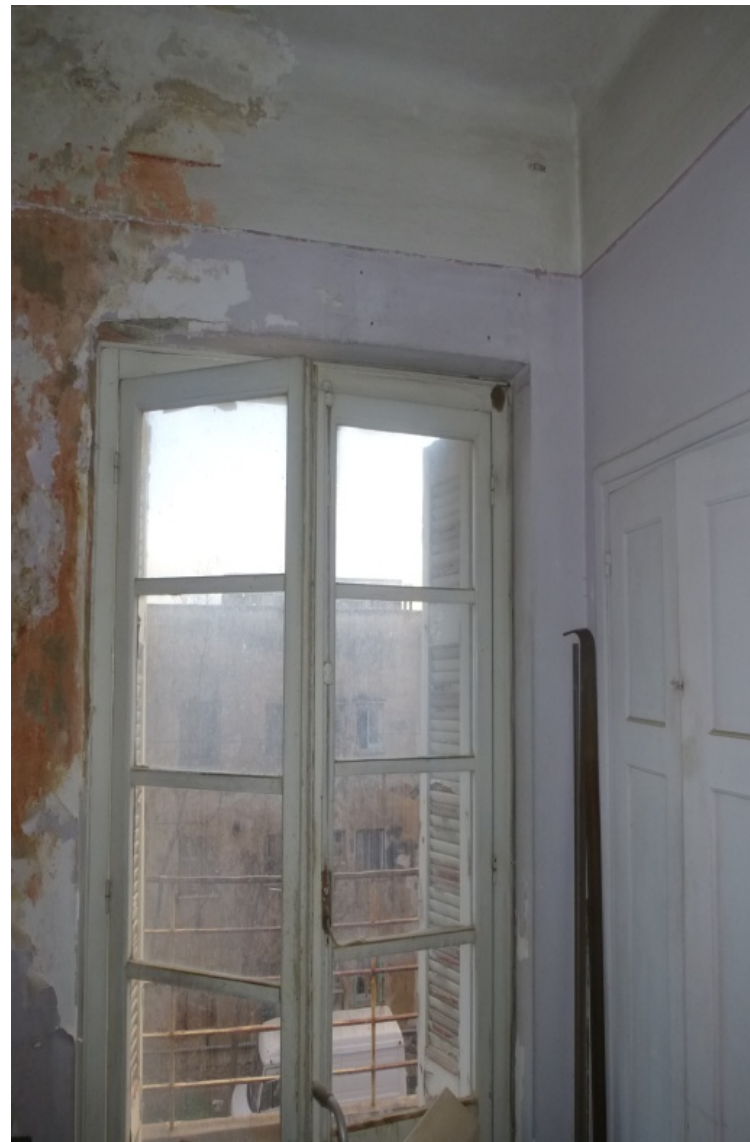
Εικόνα 30: Φθορές στο εσωτερικό

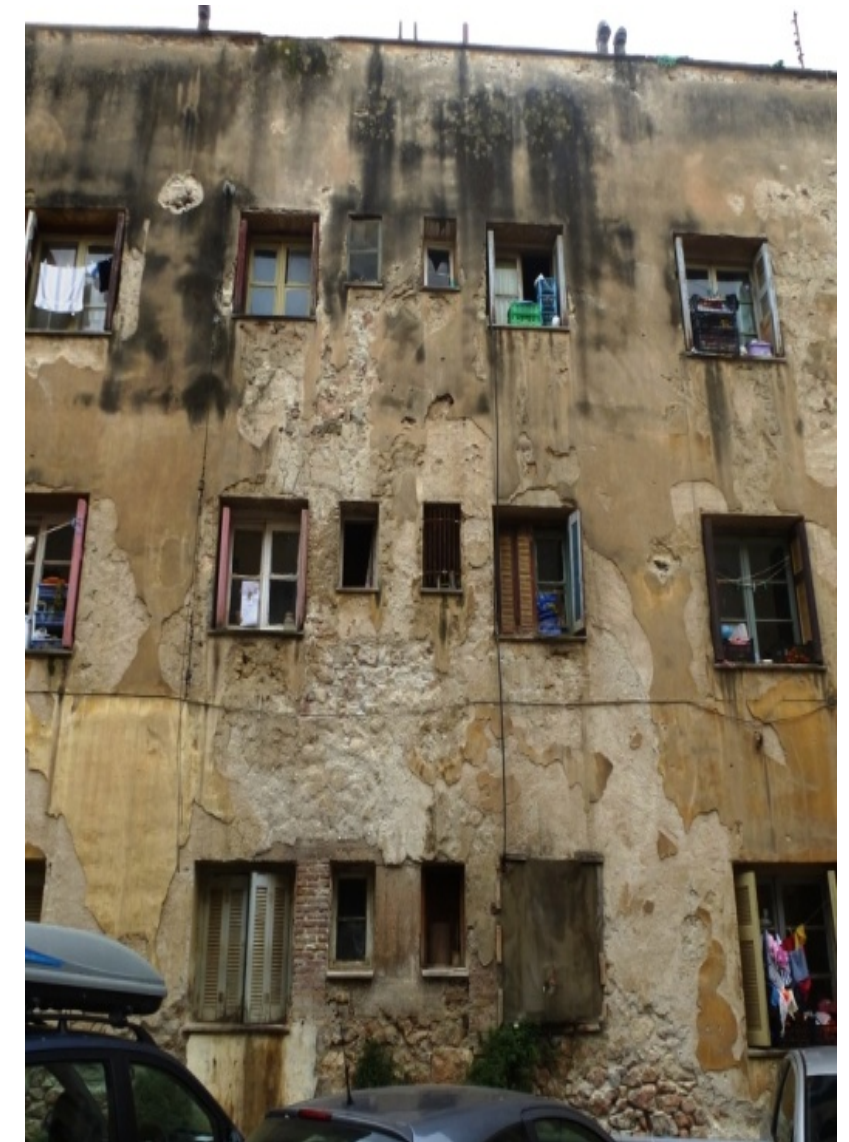
Εικόνα 31: Υγρασία

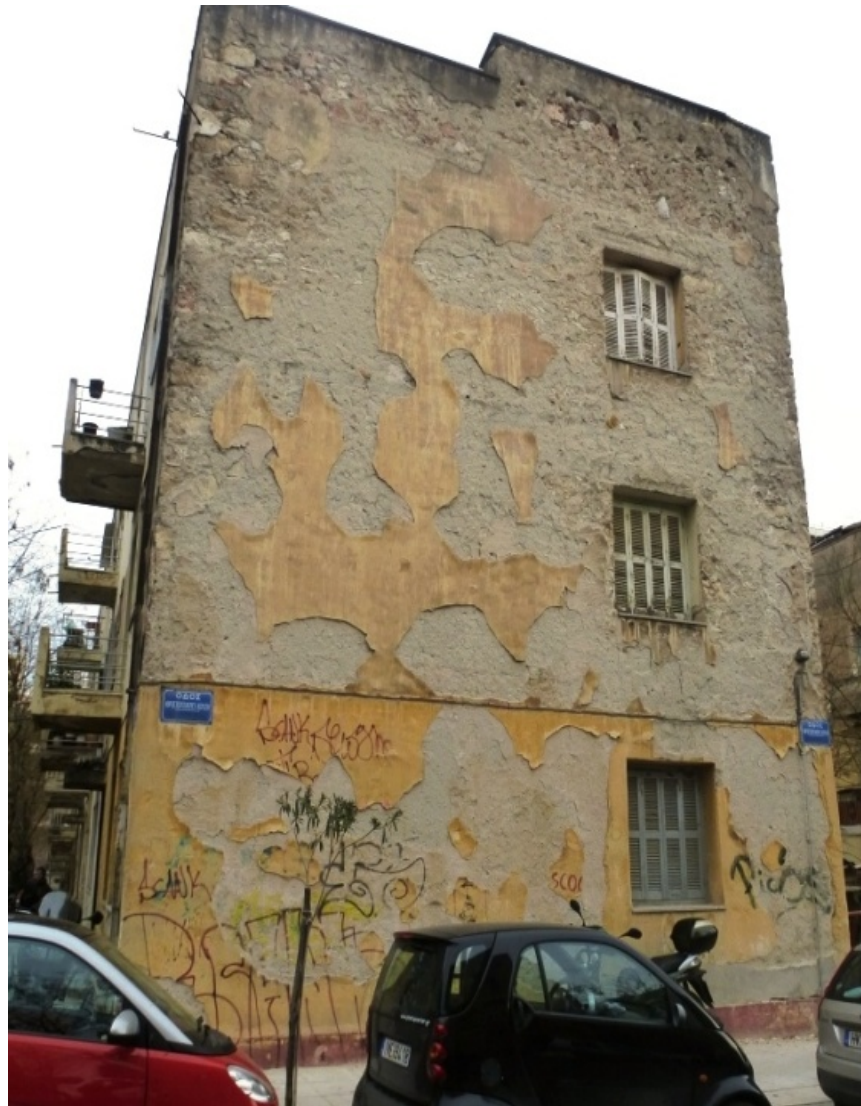
Εικόνα 33: Αποκόλληση σοβά

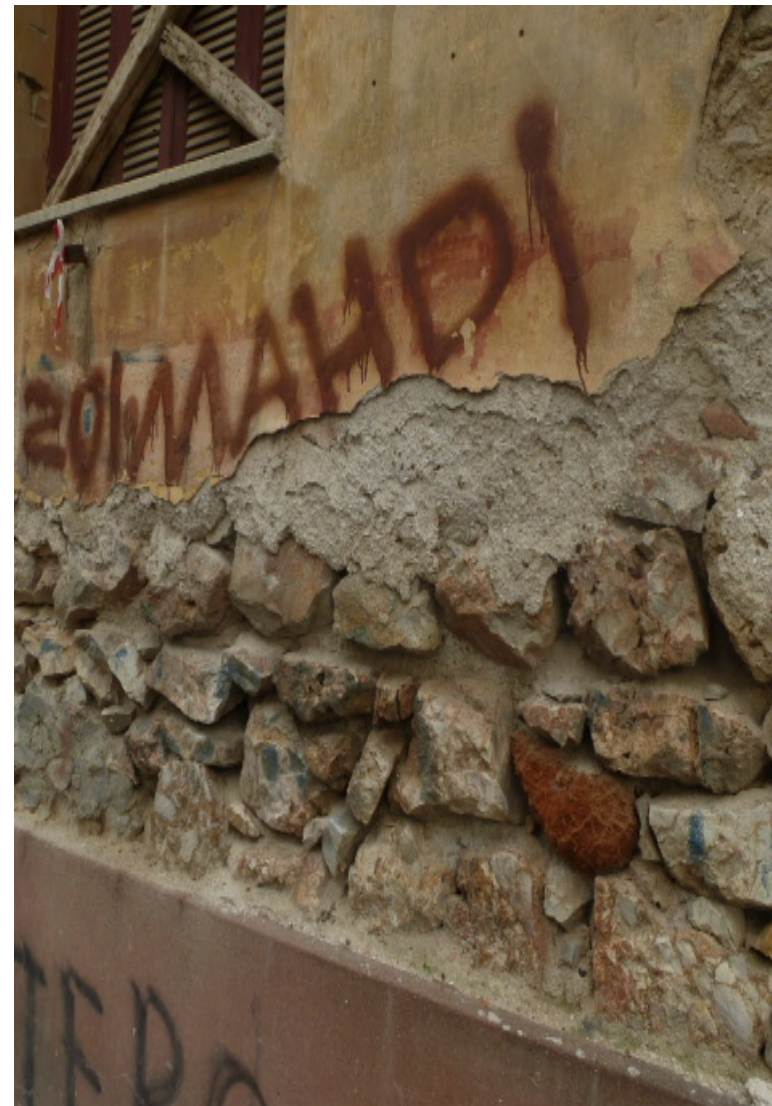
Εικόνα 34: Αποκάλυψη πέτρας

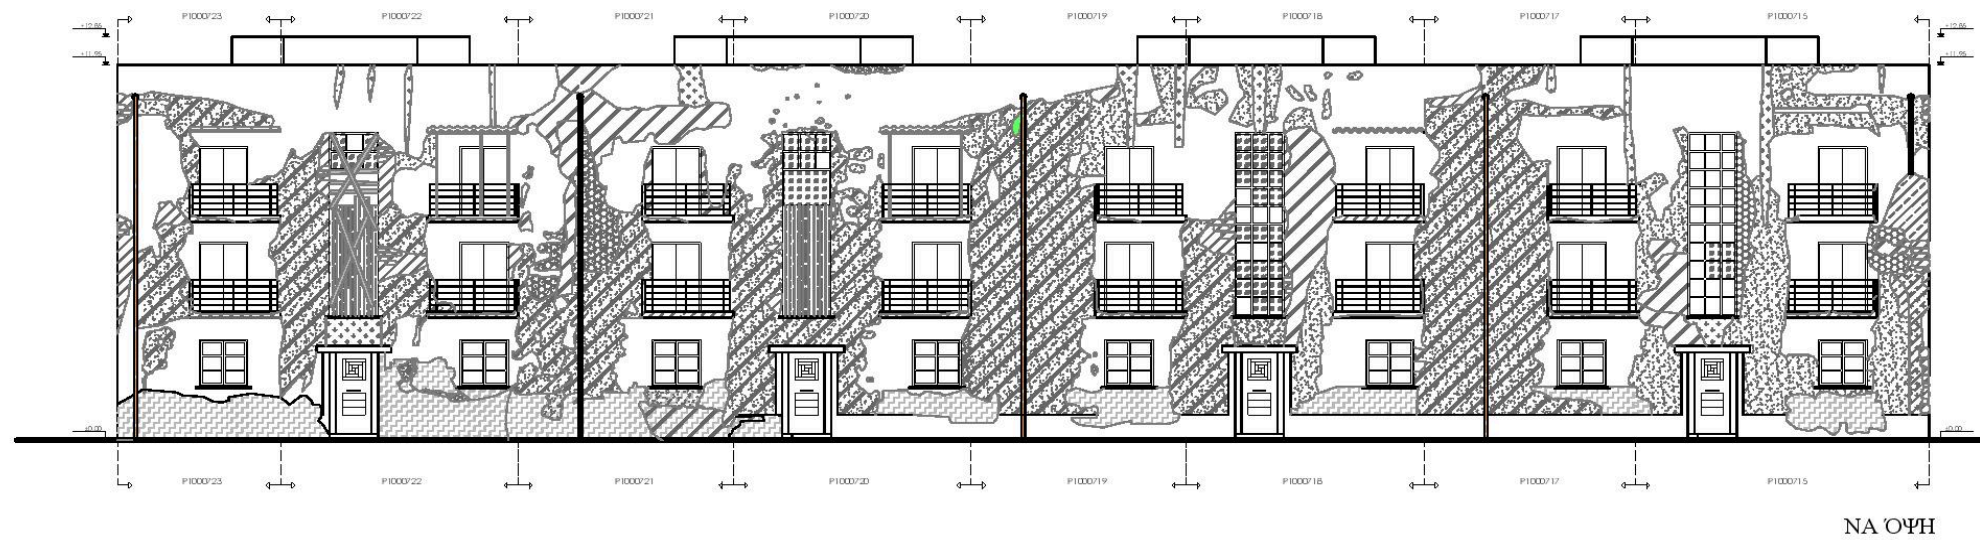
ΚΤΙΡΙΟ Θ'
ΑΡ. ΣΧΕΔΙΟΥ: ΠΘ01

| ΔΗΜΙΟΥΡΓΙΑ ΜΙΚΡΟΟΡΓΑΝΙΣΜΩΝ | |

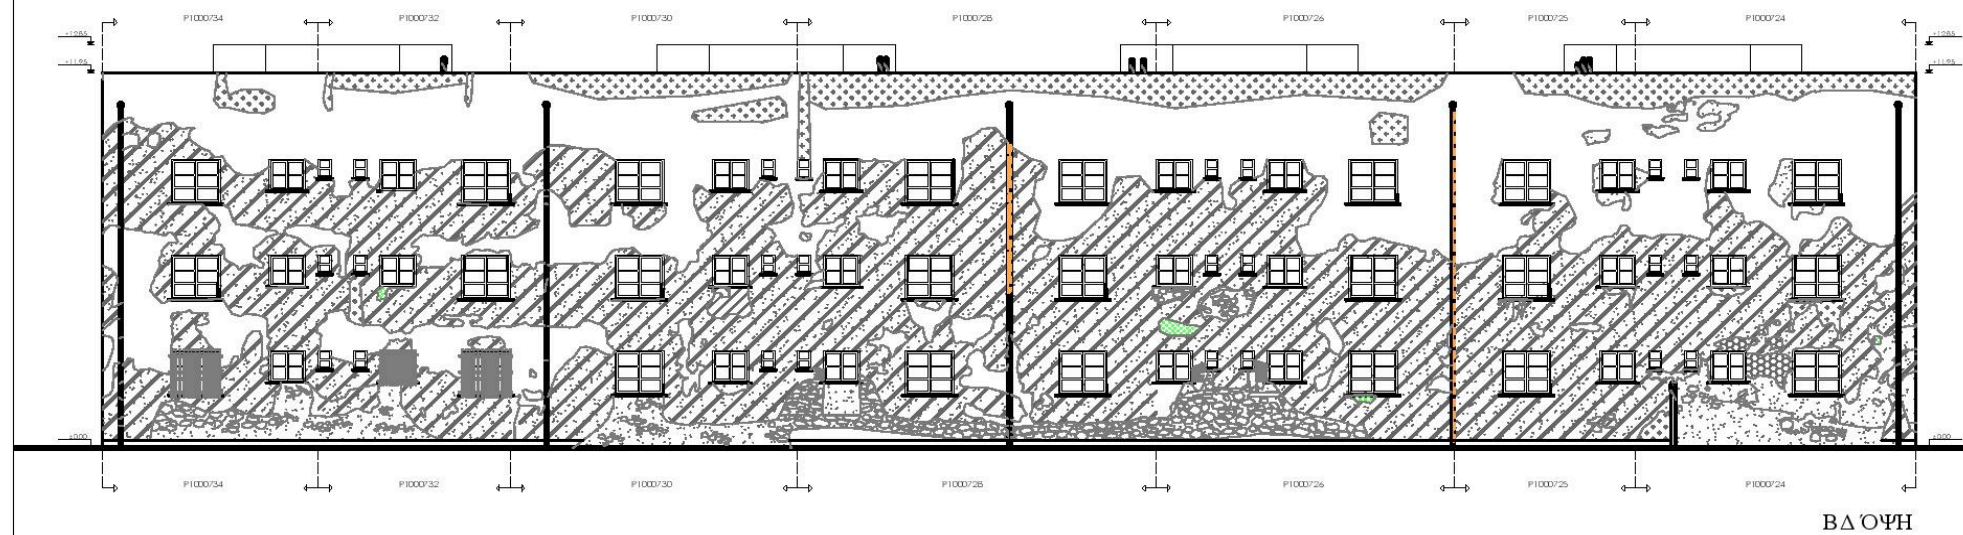
ΚΤΙΡΙΟ Θ'
ΑΡ. ΣΧΕΔΙΟΥ: ΠΘ02

| ΔΗΜΙΟΥΡΓΙΑ ΜΙΚΡΟΟΡΓΑΝΙΣΜΩΝ | |
