**ΤΕΧΝΟΛΟΓΙΚΟ ΕΚΠΑΙΔΕΥΤΙΚΟ ΙΔΡΥΜΑ ΔΥΤΙΚΗΣ ΕΛΛΑΔΑΣ
ΣΧΟΛΗ ΤΕΧΝΟΛΟΓΙΚΩΝ ΕΦΑΡΜΟΓΩΝ
ΤΜΗΜΑ ΠΟΛΙΤΙΚΩΝ ΜΗΧΑΝΙΚΩΝ ΤΕ**

ΠΤΥΧΙΑΚΗ ΕΡΓΑΣΙΑ

ΠΑΡΟΥΣΙΑΣΗ ΚΑΙ ΔΙΕΡΕΥΝΣΗ ΑΣΤΟΧΙΑΣ ΦΡΑΓΜΑΤΩΝ

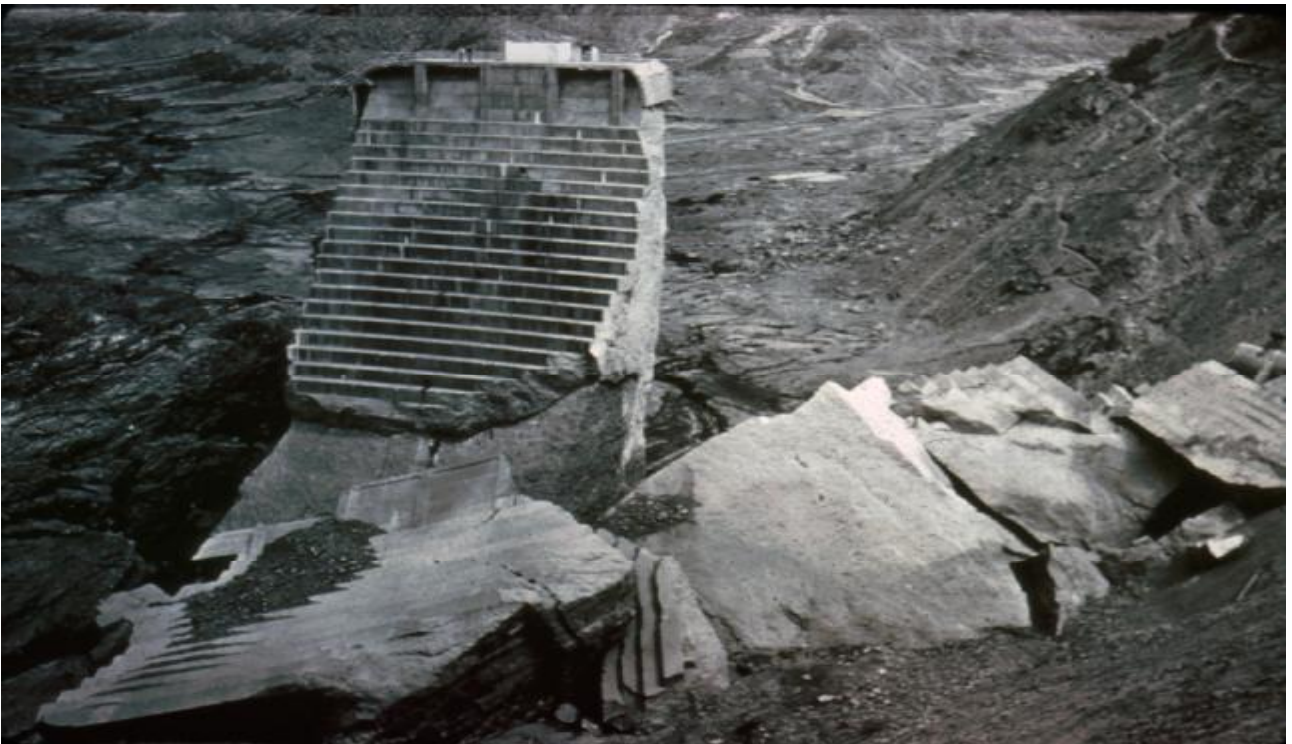
Μετά την καταστροφή:

- Δεν λήφθηκε υπόψη η θεωρία της άνωσης
- Οφείλεται σε φαινόμενα διασωλήνωσης που διάβρωσαν την επιφάνεια θεμελίωσης του φράγματος σε ενδεχόμενη κατολίσθηση στο αριστερό αντέρεισμα
- Ανικανότητα εκτόνωσης του νερού
- Δεν ζητήθηκε ποτέ γεωλογική γνώση
- Αγνοήθηκε η μυλονιτωμένη ζώνη(τεκτονική επαφή με τους υποκείμενους σχιστόλιθους και τα κροκαλοπαγή που υπήρχαν στο αριστερό αντέρεισμα.)
- Τα υλικά του αριστερού αντερείσματος ήταν προϊόντα προϊστορικής κατολίσθησης

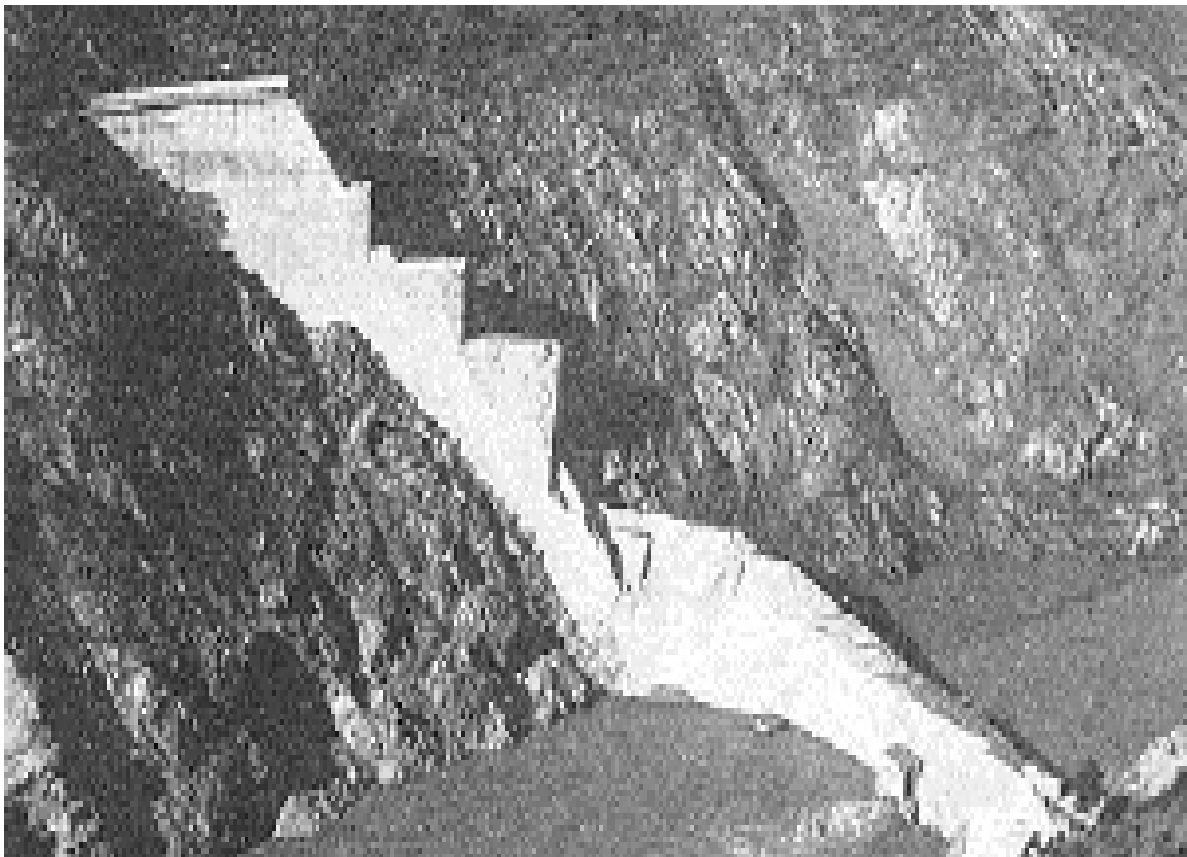
Μετά την καταστροφή:

- Ένα τεκτονικό ρήγμα κατάντη του φράγματος το οποίο δεν έγινε αντιληπτό στη φάση σχεδιασμού και την κατασκευή του φράγματος.
- Η κατάσταση του βραχώδους υλικού του δεξιού αντερείσματος.
- Η ανάπτυξη ασυνήθιστων ανωστικών δυνάμεων κάτω από το φράγμα.
- Η ισχυρή βροχόπτωση που προηγήθηκε της κατάρρευσης και είχε ως αποτέλεσμα την αύξηση της στάθμης στον ταμιευτήρα κατά 5 m.
