**Α.Τ.Ε.Ι. ΠΑΤΡΩΝ
Σ.Τ.Ε.
ΠΟΛΙΤΙΚΩΝ ΜΗΧΑΝΙΚΩΝ Τ.Ε.**

**ΠΤΥΧΙΑΚΗ ΕΡΓΑΣΙΑ:
ΑΠΟΚΑΤΑΣΤΑΣΗ ΔΙΑΤΗΡΗΤΕΟΥ ΚΤΙΡΙΟΥ
ΠΡΩΗΝ ΔΗΜΑΡΧΕΙΟ ΜΕΓΑΡΩΝ –
ΕΠΑΝΑΧΡΗΣΗ ΩΣ ΣΧΟΛΕΙΟ ΑΙΣΘΗΤΙΚΗΣ
ΑΓΩΓΗΣ**

ΣΠΟΥΔΑΣΤΡΙΑ: ΒΑΡΕΛΑ ΙΩΑΝΝΑ Α.Μ. 6296

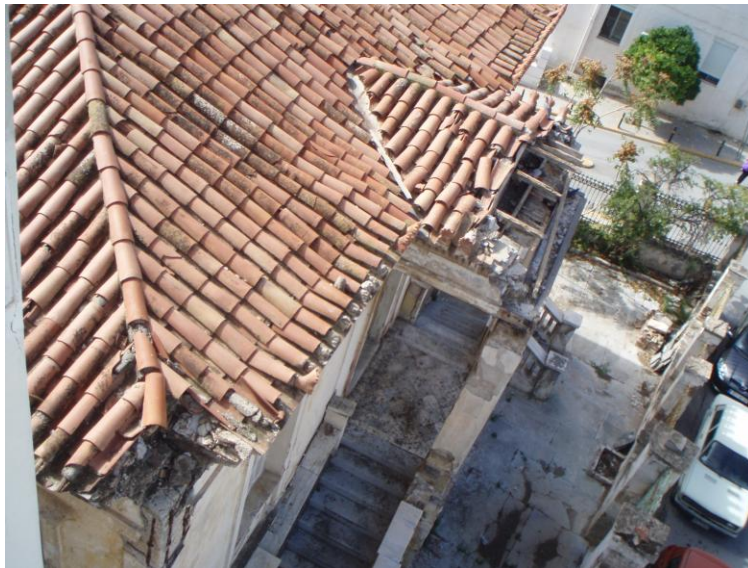
Η στέγη έχει καταρρεύσει σε πολύ μεγάλο βαθμό στο τμήμα της που στεγάζει το πρόπυλο της εισόδου του ορόφου καθώς και στις γωνίες της. Επίσης έχει πολλές φθορές στον φέροντα οργανισμό της, λόγω της αποκόλλησης κεραμιδιών, με αποτέλεσμα την συνεχόμενη εισροή όμβριων υδάτων και τη σταδιακή αλλοίωση των ξύλινων δοκαριών της στέγης αλλά και της τοιχοποιίας κατ' επέκταση.

Εικόνα 83:Λεπτομέρεια στέγης, όπου φαίνεται το κατεστραμμένο πρόπυλο της πρόσοψης

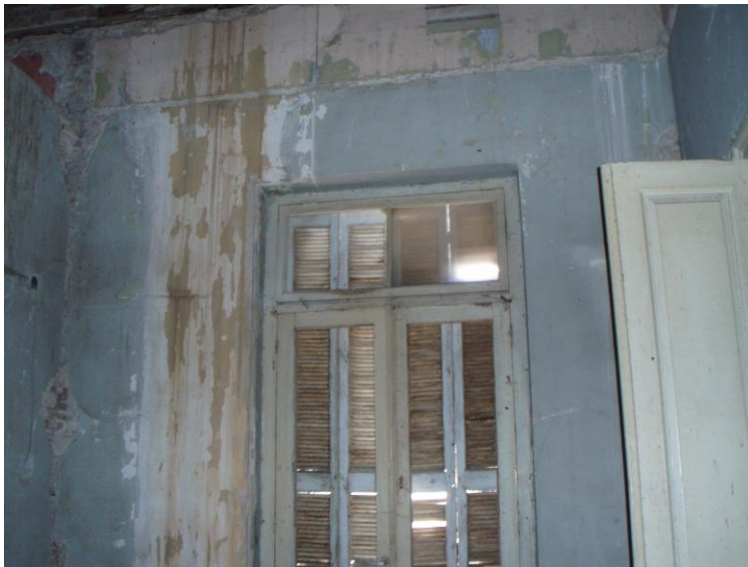
Εικόνα 84:Κηλίδες στον εσωτερικό τοίχο του α' ορόφου λόγω συνεχόμενης εισροής υδάτων από τη στέγη

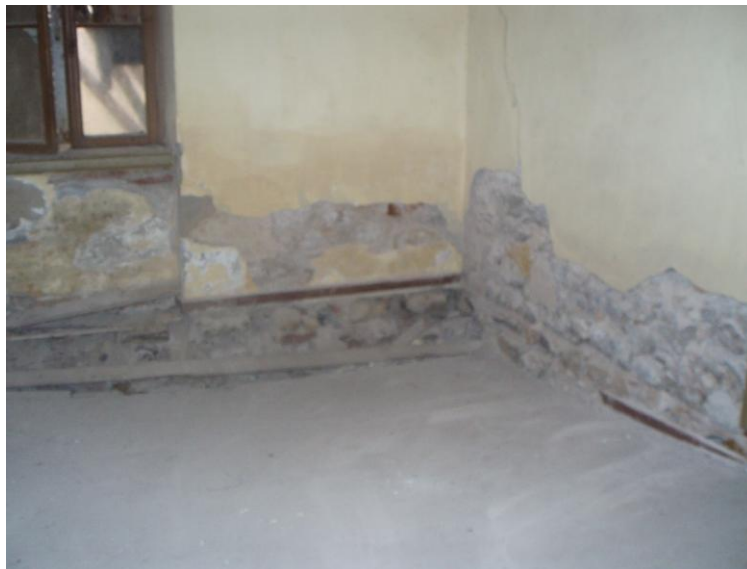
Τα πατώματα του ισόγειου είναι ακέραια στο μεγαλύτερο μέρος τους με μόνο μερικές φθορές. Εξάιρεση αποτελεί ο χώρος 18 όπου το ξύλινο πάτωμα έχει καταρρεύσει στην μία πλευρά του δωματίου, πιθανής καθίζησης του υπεδάφους. Στο χώρο 17 το πάτωμα και εδώ έχει υποστεί μερική καθίζηση με αποτέλεσμα η επίστρωση με τα κεραμικά πλακίδια να έχει αλλοιωθεί.

Εικόνα 85:Καθίζηση στο πάτωμα του χώρου 18 του ισόγειου

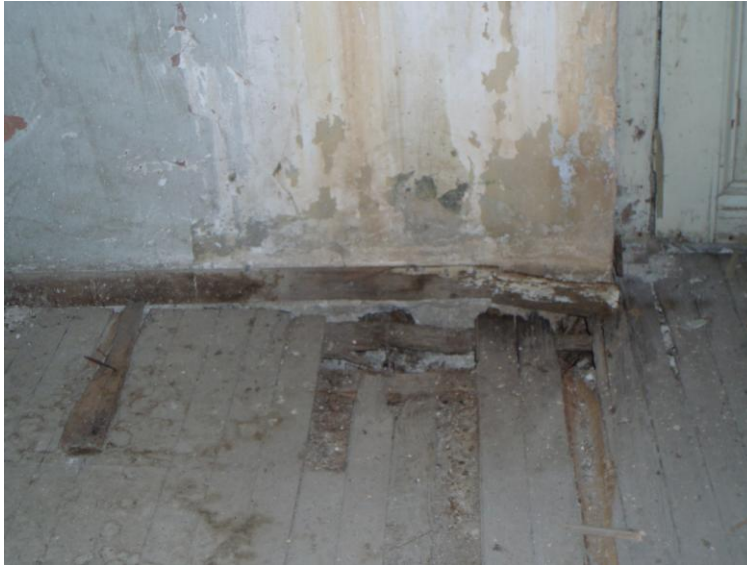
διαπίστωση φθορών, παρατηρούμε πως τα δοκάρια στήριξης του πατώματος είναι σε μεγάλο βαθμό αποσπασμένα από την έκθεση τους στην υγρασία και τους μικροοργανισμούς που ελκύει το ξύλο. Οι ξύλινες σανίδες της επίστρωσης και τα σοβατεπύ έχουν σημαντικές φθορές, παρότι νεότερα, από τα όμβρια ύδατα που εισχωρούν από τη στέγη. Σημαντική φθορά έχουν υποστεί και από τις τοξικές ουσίες που αποβάλλουν οι ακαθαρσίες των πτηνών που έχουν εισέρθει στο χώρο.

Εικόνα 86: Κατεστραμμένες ξύλινες σανίδες λόγω συνεχόμενης εισροής υδάτων από τη στέγη

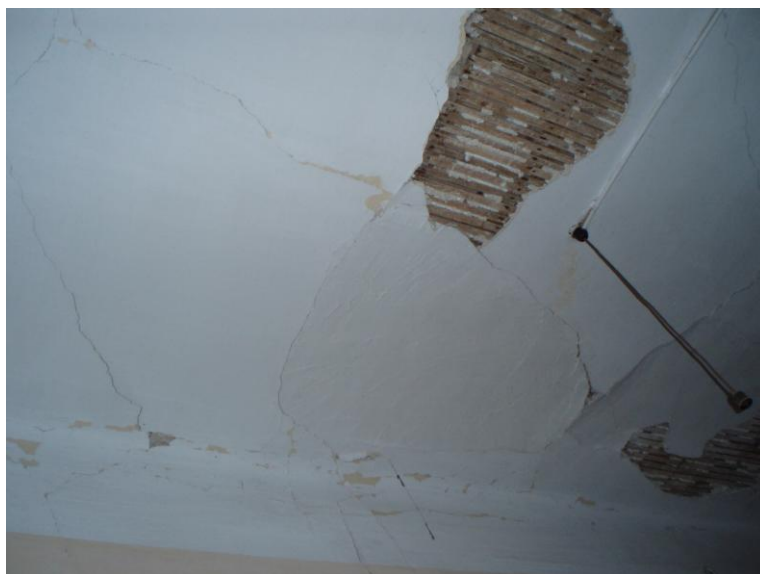
Εικόνα 98:Αποκολλημένο επίχρισμα στην οροφή του ισόγειου

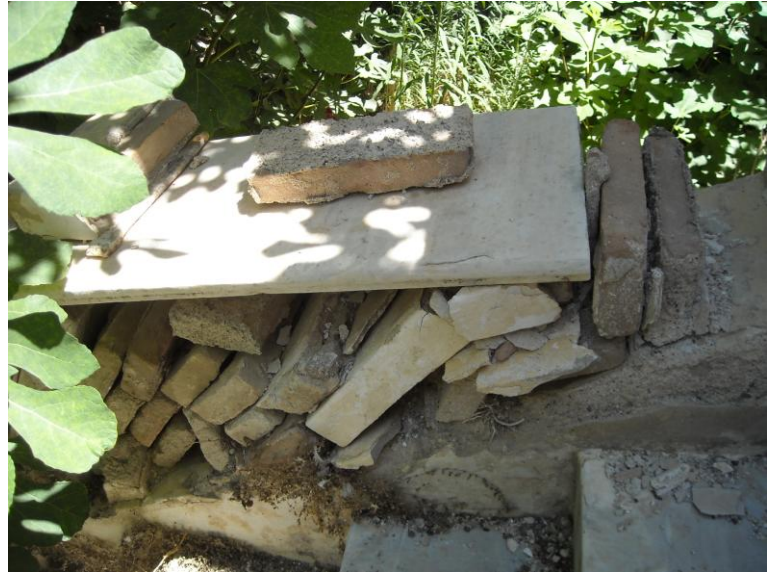
Εικόνα 100: Κατεστραμμένη κουπαστή του κεντρικού κλιμακοστασίου

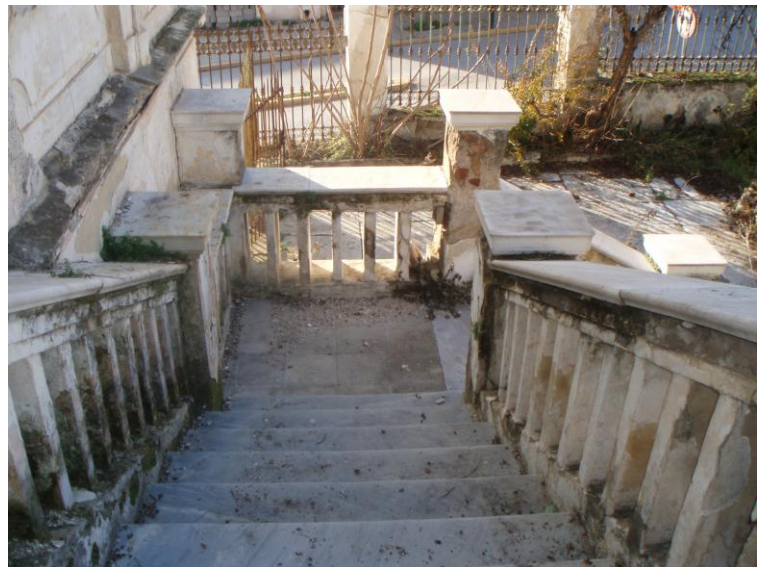
Εικόνα 101:Εμφάνιση μικροοργανισμών στα κιγκλιδώματα του κλιμακοστασίου

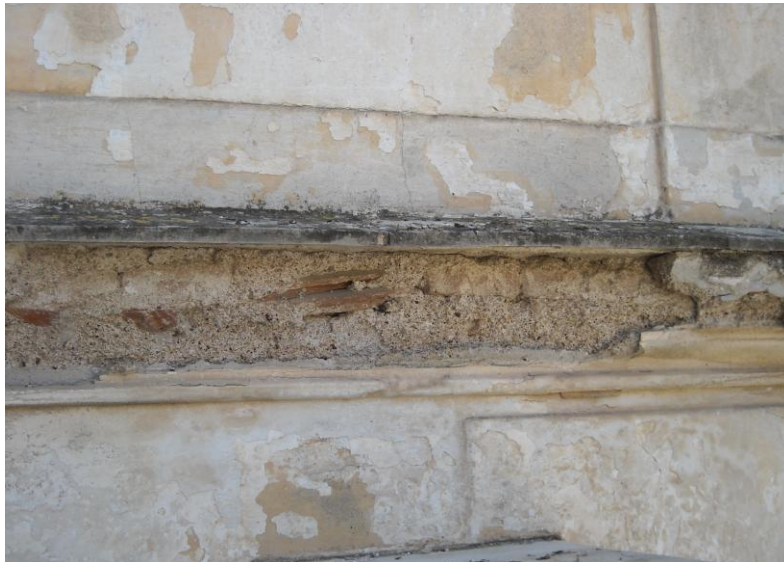
Όπως τα επιχρίσματα, έτσι και τραβηχτά κονιάματα των όψεων βρίσκονται σε πολύ κακή κατάσταση. Έχουν αποκολληθεί τα περισσότερα από αυτά ή έχουν σπάσει μερικώς.

Εικόνα 102:Λεπτομέρεια αποκολλημένου τραβηχτού κονιάματος

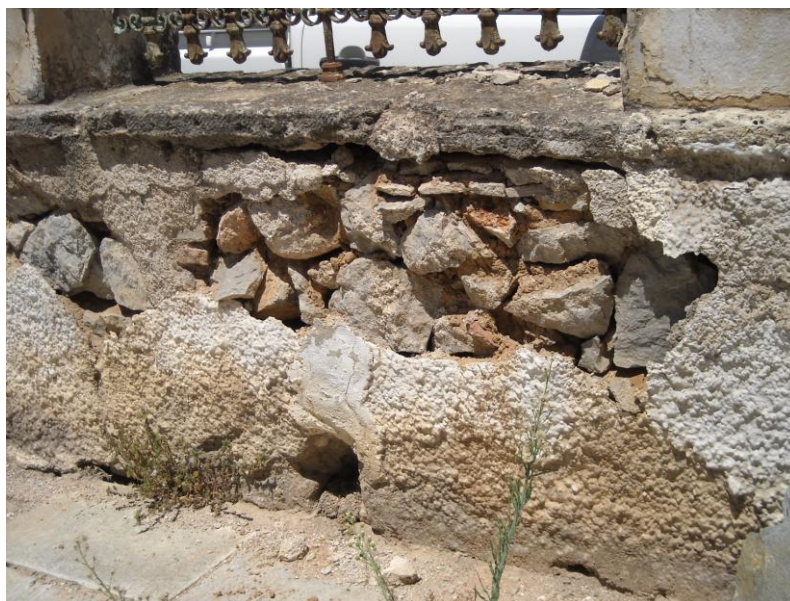
**Εικόνα
106:Αποκολλημένο
επίχρισμα στον
περιμετρικό τοίχο του
περιβάλλοντος χώρου**

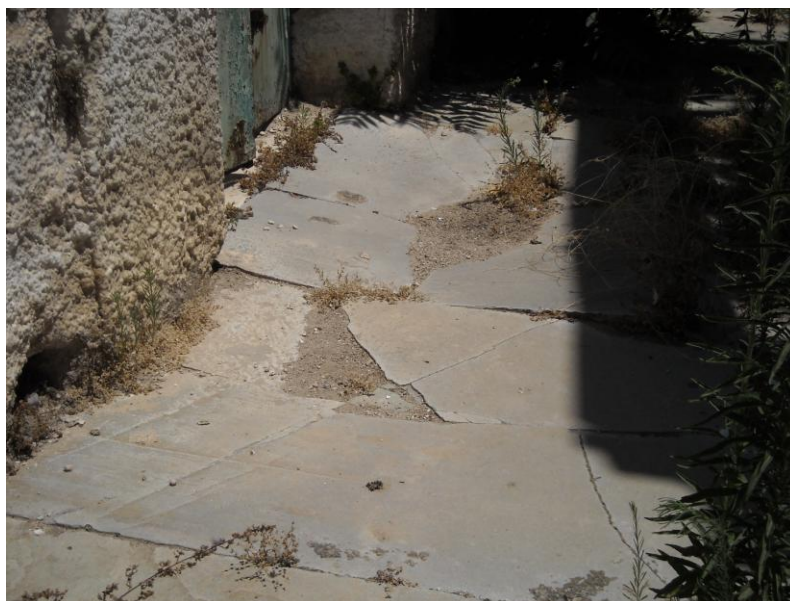
Στην είσοδο του κτιρίου η επίστρωση της αυλής με πλάκες είναι κακή κατάσταση, καθώς παρατηρούμε πως είναι αποκολλημένες από το έδαφος και σπασμένες. Αυτό ίσως οφείλεται στην ανωμαλία του εδάφους η οποία με τα χρόνια έχει προκαλέσει τέτοιου είδους αλλοίωση, ή λόγω της βλάστησης που έχει εισχωρήσει βίαια στον χώρο λόγω της χρόνιας εγκατάλειψης. Στην υπόλοιπη αυλή δεν υπάρχει σημαντική επίστρωση και αυτό έχει ως συνέπεια την εμφάνιση μικροοργανισμών λόγω υγρασίας.

**Εικόνα 107:Καθίζηση των
πλακών επίστρωσης στον
περιβάλλοντα χώρο**

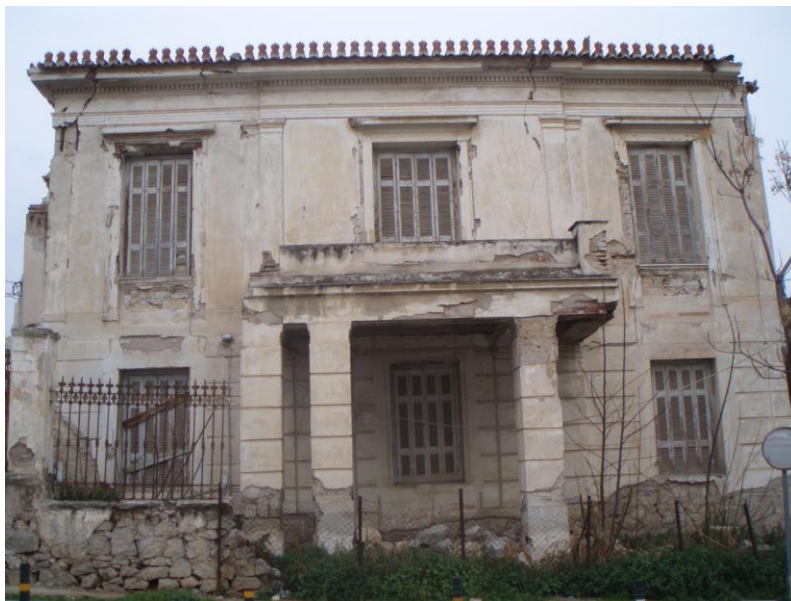
**Εικόνα 109:Ανατολική
όψη του κτιρίου, όπου
διακρίνεται ο
κατεστραμμένος
περιμετρικός τοίχος και
εναπομείναντα
κιγκλιδώματα**

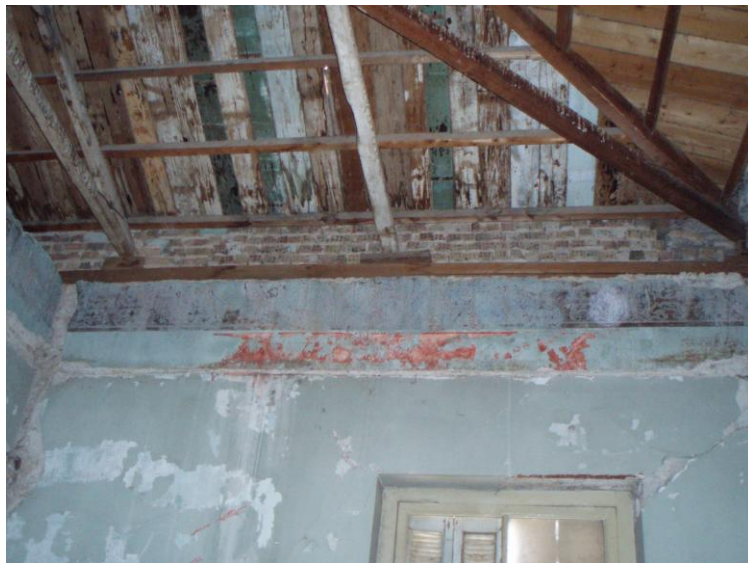
- Στον όροφο έχει καταρρεύσει εξ ολοκλήρου η στέγη.
 - Προτείνεται η κατασκευή νεότερης.

Εικόνα 111:Λεπτομέρεια του
α' ορόφου όπου φαίνεται η
καθολική
καθαίρεση της οροφής

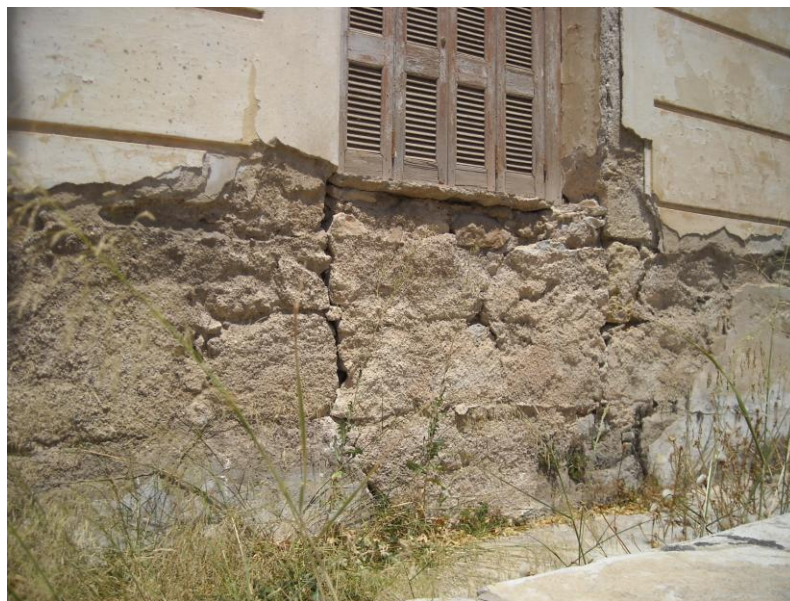
Εικόνα 117:Αποκλλημένο επίχρισμα στην νότια όψη του κτιρίου

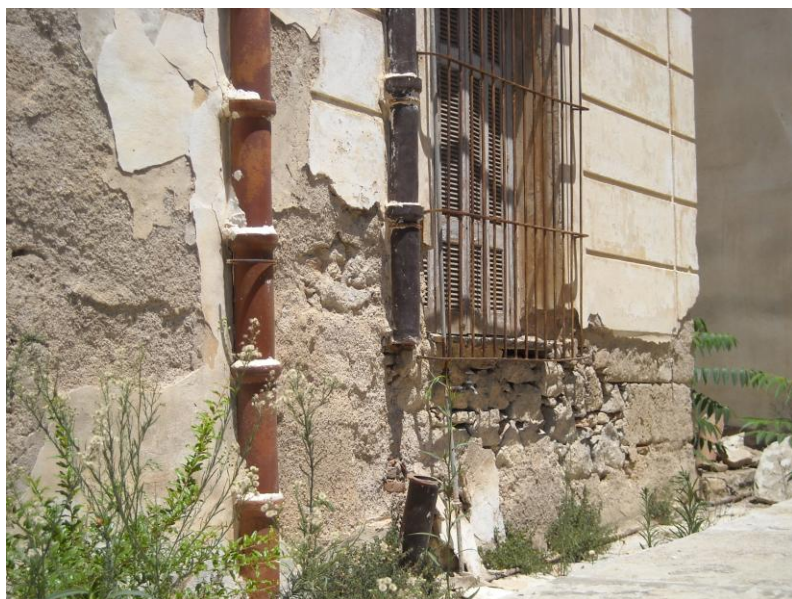
Εικόνα 118: Διάφορες παραμορφώσεις στη νότια όψη του κτιρίου

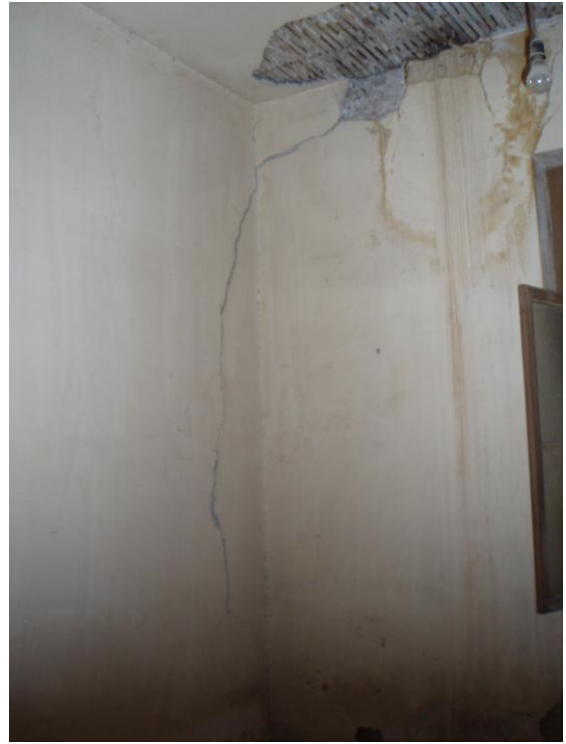
Εικόνα 148: Διαμπερή ρηγμάτωση, κηλίδες, και αποκόλληση επιχρίσματος στην οροφή στο χώρο Ι4 του ισογείου

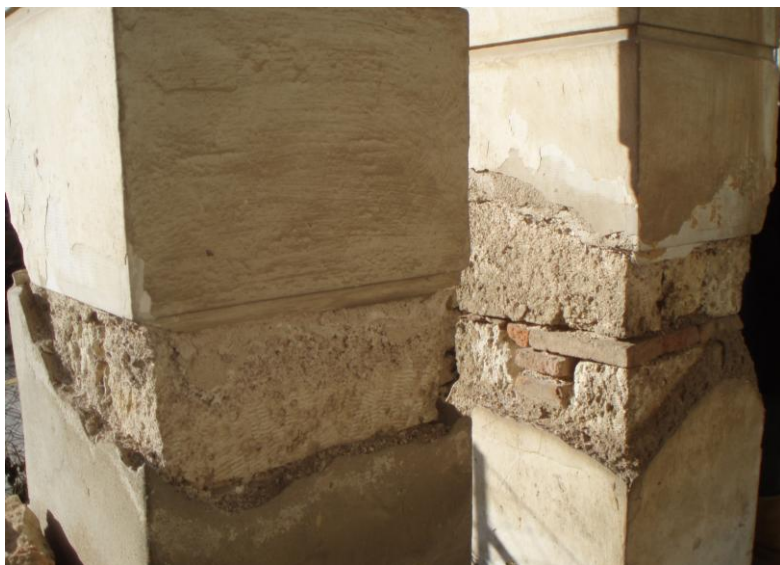
Εικόνα 164: Αποκολλημένα επιχρίσματα από τους κίονες στήριξης του εξώστη

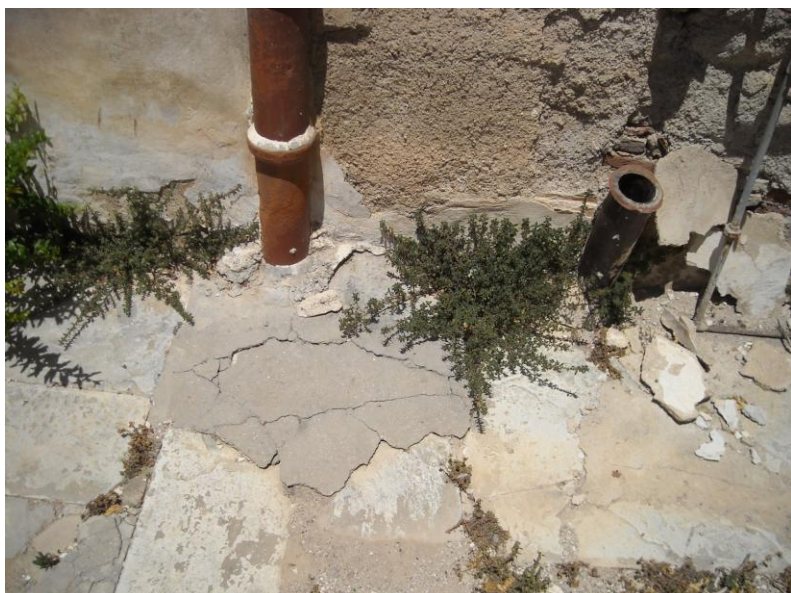
Εικόνα 165: Παραμορφώσεις και αλλοιώσεις στον εξωτερικό χώρο του κτιρίου
