### ΠΤΥΧΙΑΚΗ ΕΡΓΑΣΙΑ

ΘΕΜΑ : “Δημιουργία εναλλακτικού κέντρου θεραπείας σε διατηρητέο κτίριο στο κέντρο της Θεσσαλονίκης με εξάντληση του συντελεστή δόμησης. “

ΣΠΟΥΔΑΣΤΡΙΑ : Αμοιρίδου Σοφία

ΕΤΟΣ : 2009

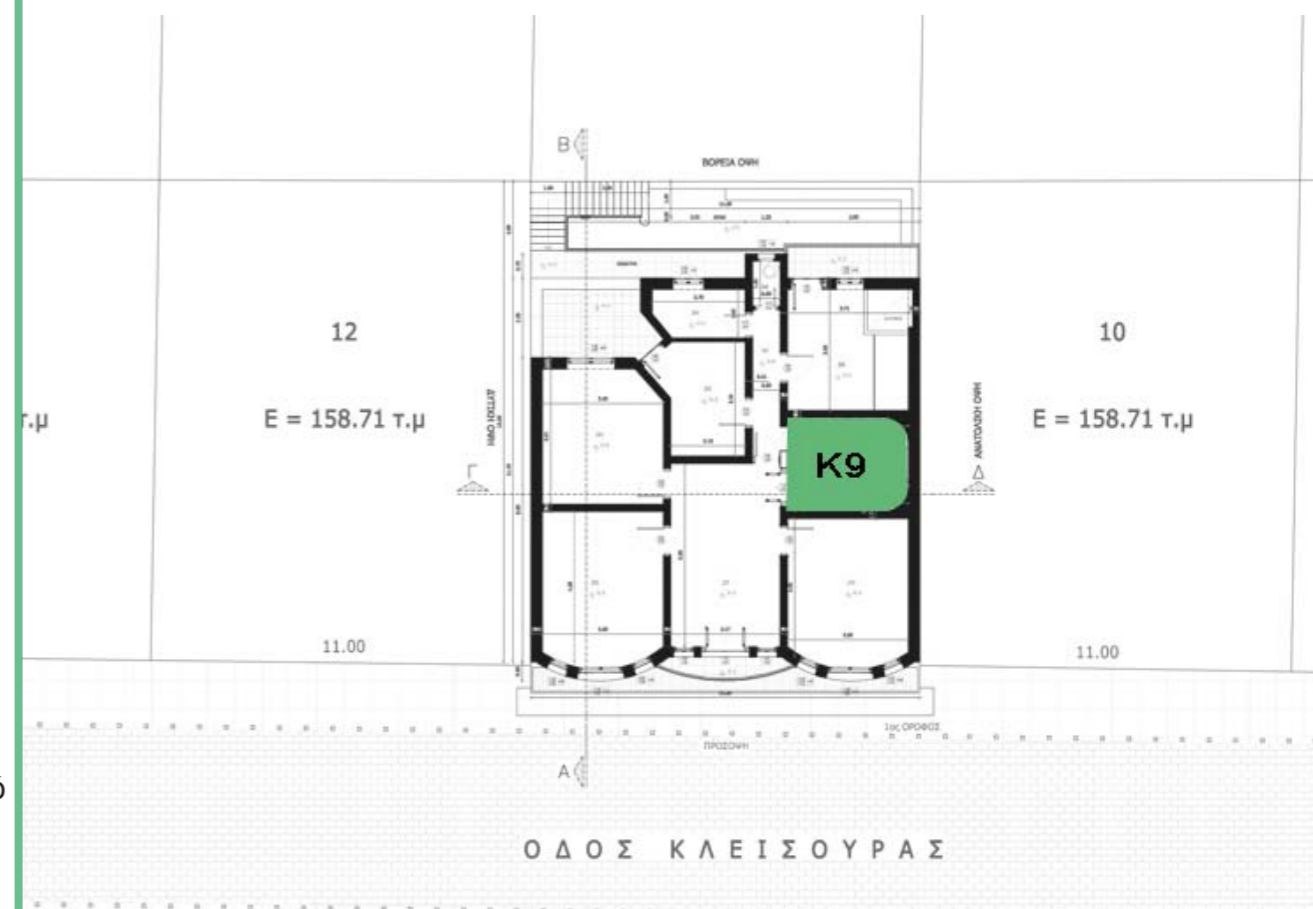
## Κ9 (Φωτογραφίες)

Διατηρείται σε πολύ κακή κατάσταση και είναι κατασκευασμένη από μπετό ο φέρων οργανισμός και μωσαϊκά πατήματα και τα ρίχτια.

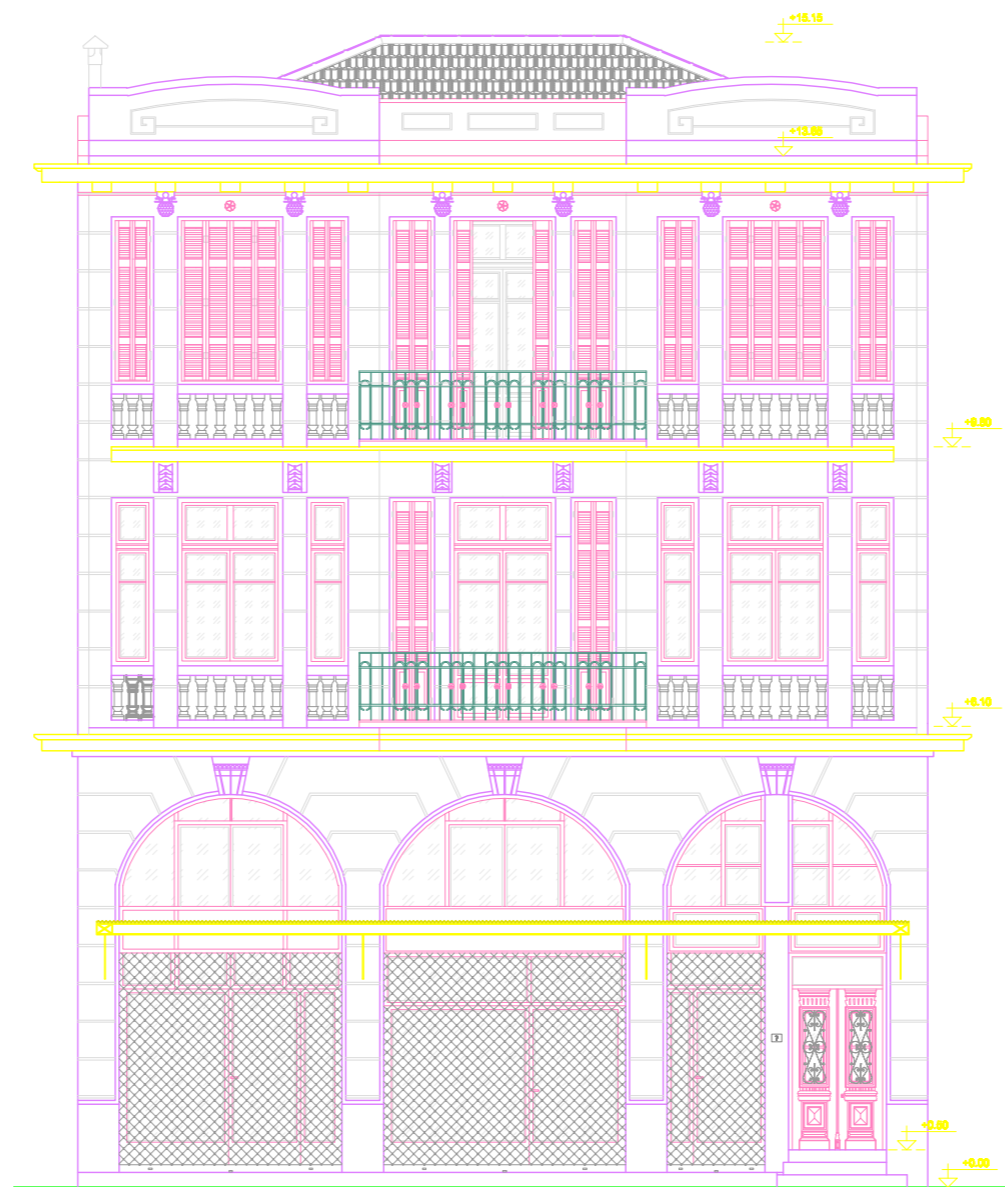
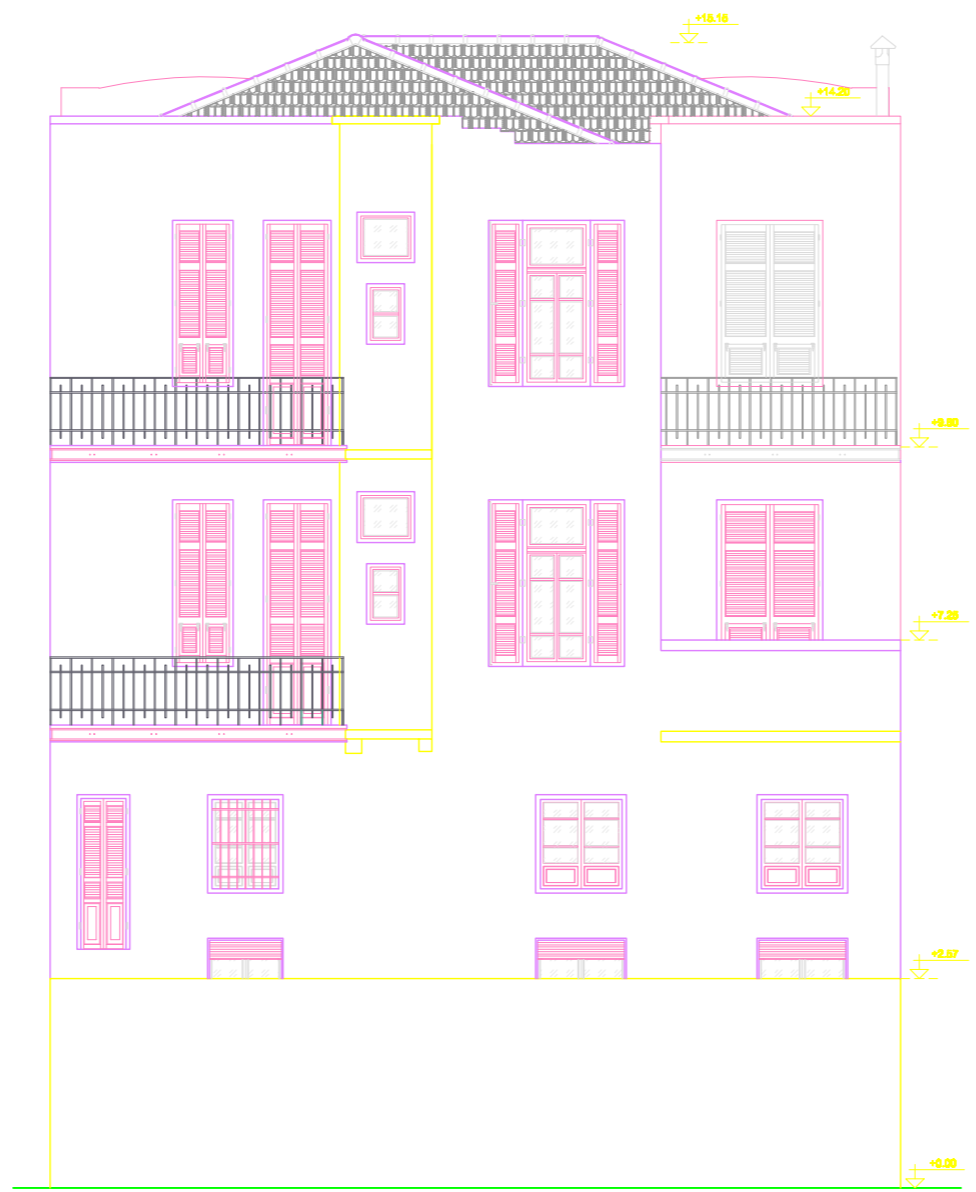
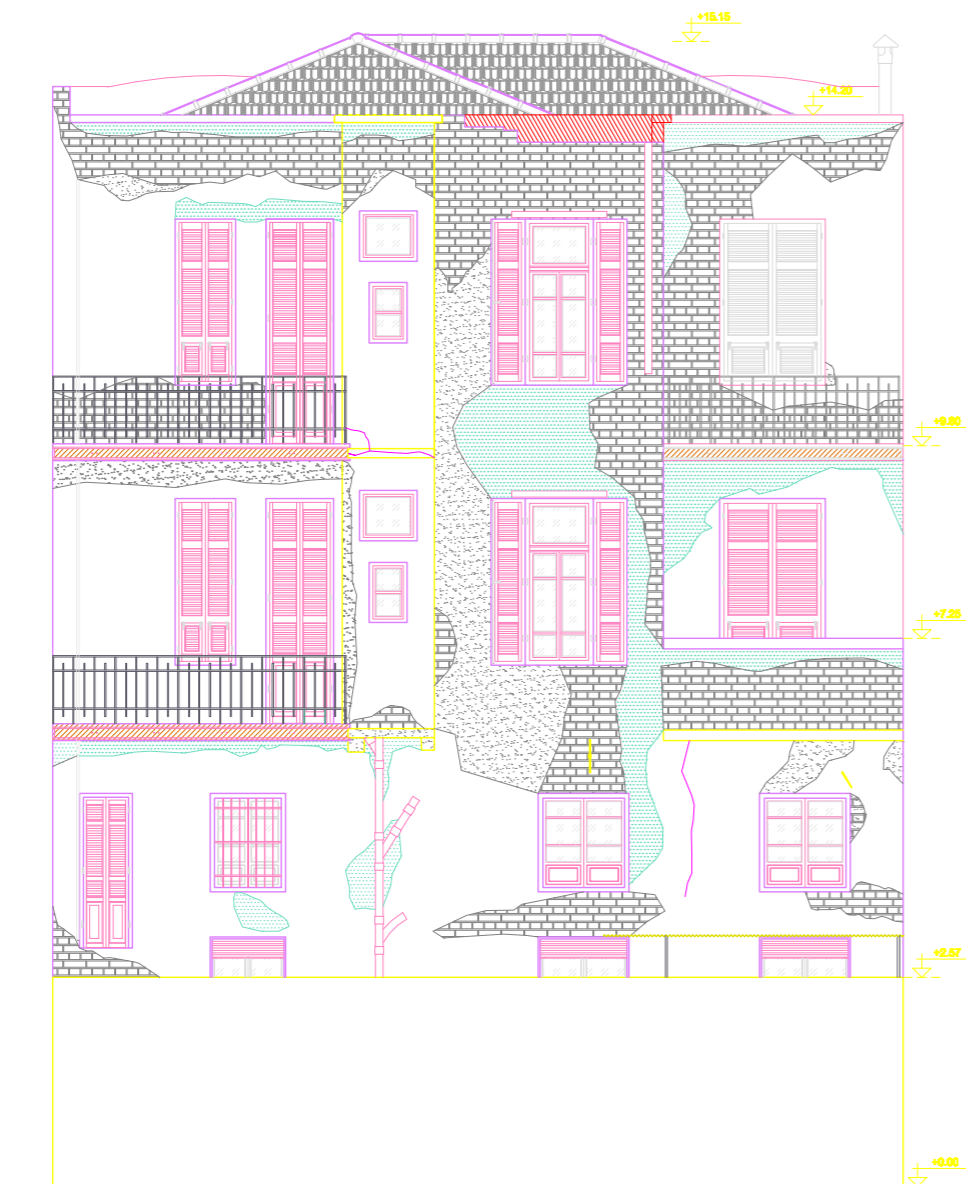
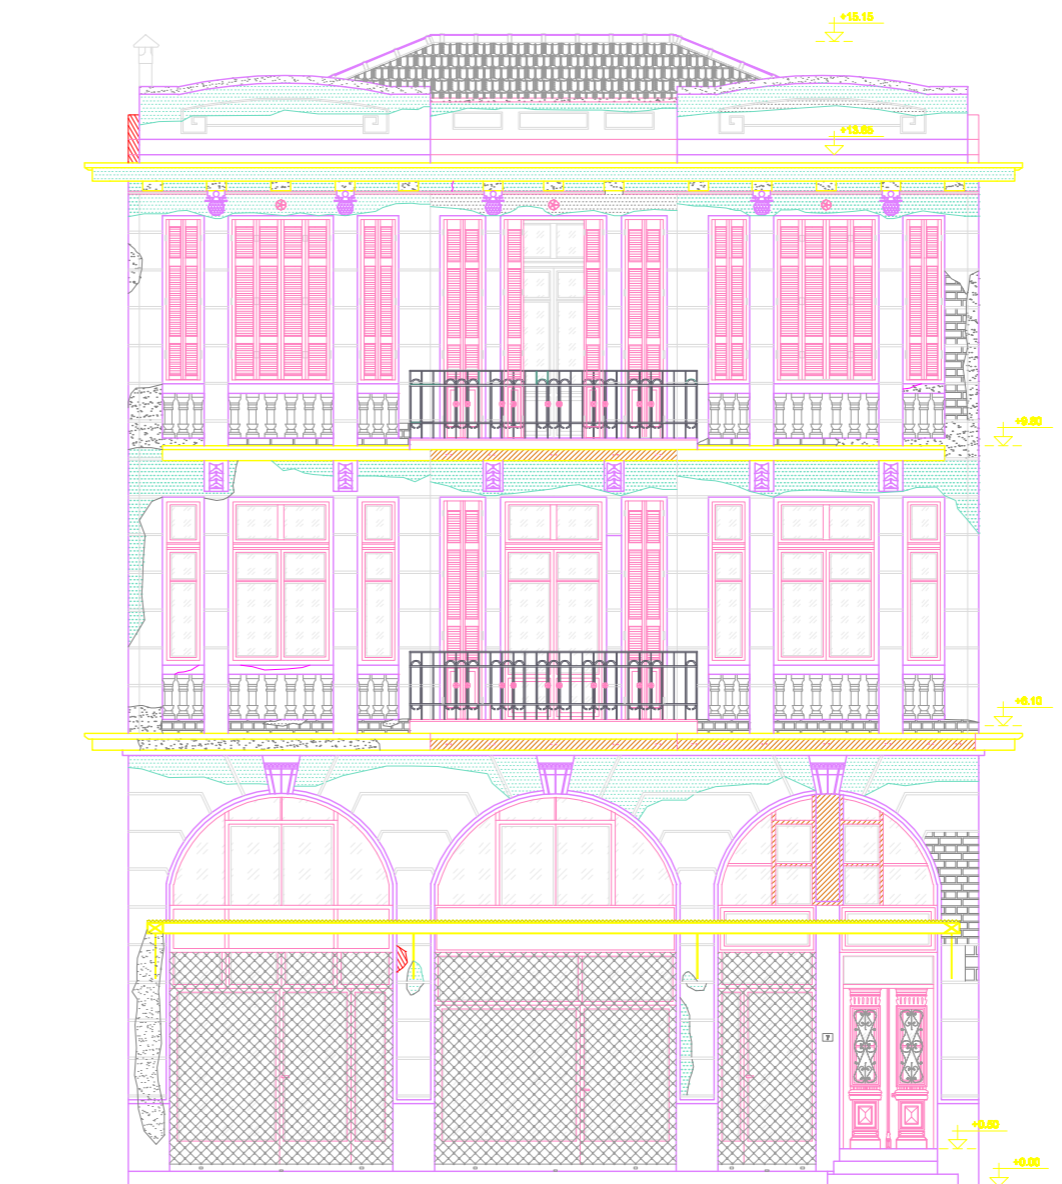
- ΥΓΡΑΣΙΑ
- ΟΡΑΤΕΣ ΡΟΦΗΜΕΣ
- ΣΚΟΥΡΙΑ
- ΚΑΤΑΡΕΥΣΗ ΛΙΘΩΝ
- ΑΠΟΣΒΑΡΜΟΝΟΣ ΣΟΒΑΣ
