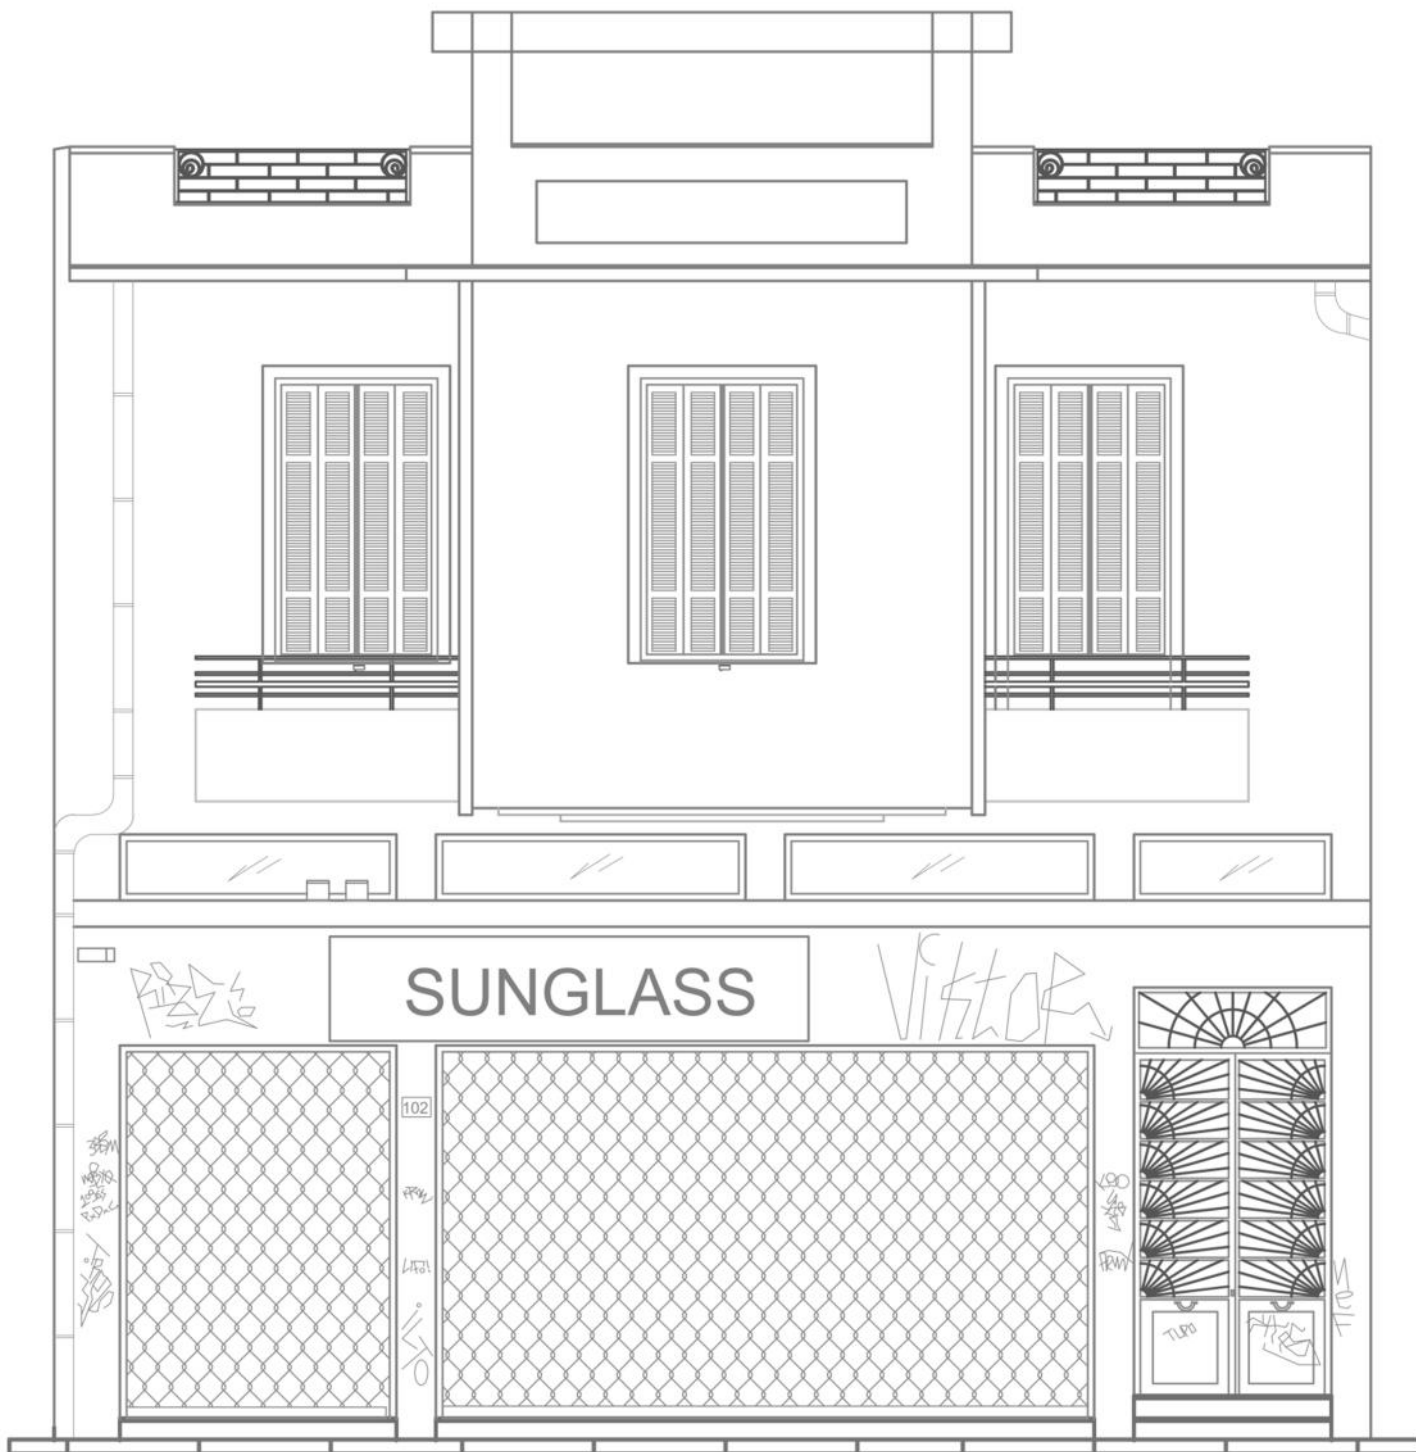
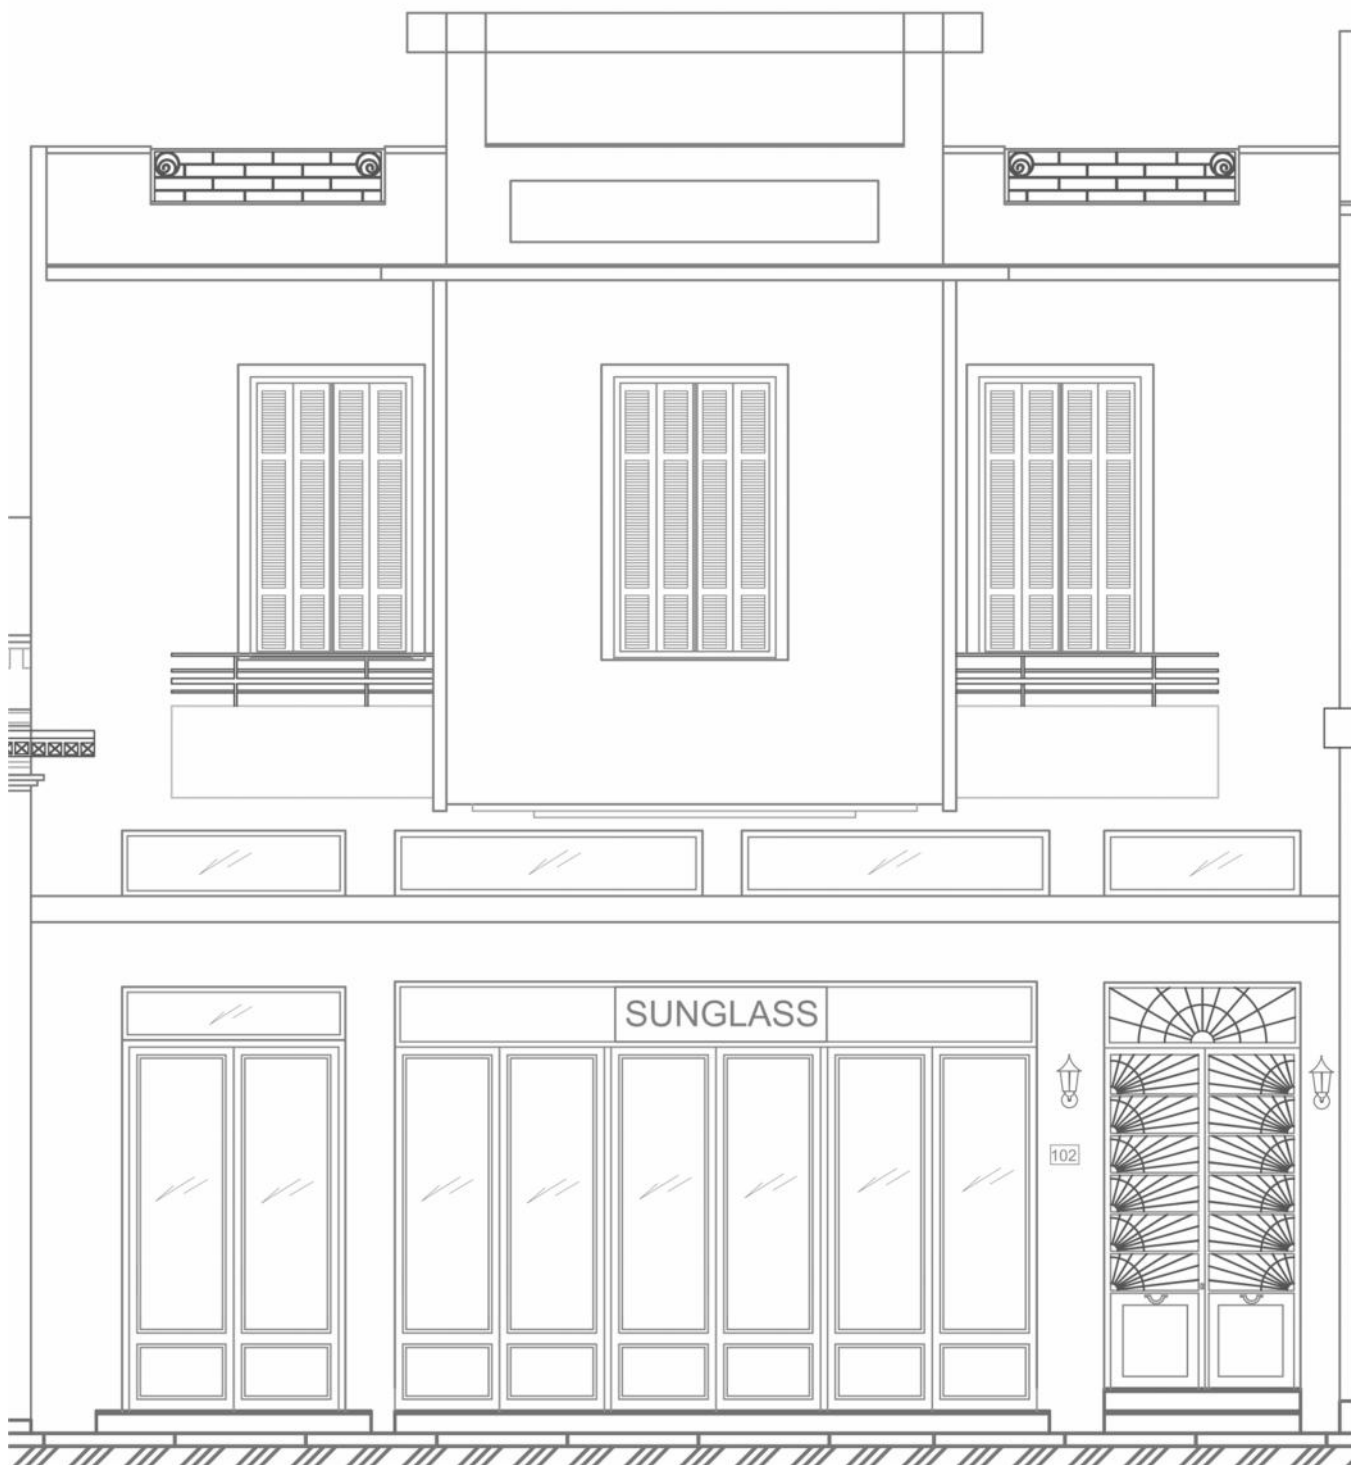
ΜΕΙΚΤΟ		ΕΚΛΕΚΤΙΚΙΣΤΙΚΟ		ΑΛΛΟΙΩΜΕΝΟ	
ΔΕΝ ΑΝΑΓΝΩΡΙΖΕΤΑΙ		ΡΑΣΙΟΝΑΛΙΣΤΙΚΟ	✓	ΑΣΥΜΒΙΒΑΣΤΟ		
ΠΑΡΟΥΣΑ ΚΑΤΑΣΤΑΣΗ ΚΤΗΡΙΟΥ	<p>Το κτήριο αυτό είναι ένα ενδιαφέρον δείγμα ρασιοναλιστικής αρχιτεκτονικής. Υπάρχουν έντονα διακοσμητικά στοιχεία οριζόντια και κάθετα στο δώμα. Είναι σε καλή κατάσταση και οι πιο έντονες φθορές παρατηρούνται στο ισόγειο. Εκεί υπάρχουν δύο μεγάλοι πλάτους ανοίγματα με μεταλλικά κουφώματα και μία είσοδος με περίτεχνο μεταλλικό στοιχείο. Επίσης υπάρχουν φθορές από graffiti και μία μεγάλη πινακίδα που φέρει την επωνυμία του καταστήματος. Στον όροφο υπάρχουν τρία ξύλινα ανοίγματα τα οποία φέρουν μερικές φθορές. Επιπρόσθετα παρατηρούμε πιθανή κοπή υποστυλώματος στο μέσον του ισόγειου.</p>					
ΠΡΟΤΑΣΗ ΚΤΗΡΙΟΥ	<p>Το κτήριο αυτό αποτελεί εξαιρετικό δείγμα ρασιοναλιστικής αρχιτεκτονικής και προτείνεται να συντηρηθεί. Αυτό μπορεί να επιτευχθεί απομακρύνοντας την μεγάλη πλάτους πινακίδα, να γίνει καθαρισμός των graffiti και συντήρηση του χρώματος της όψης. Αντικατάσταση των μεταλλικών ανοιγμάτων του ισόγειου με ξύλινα κλασικού τύπου και τοποθέτηση επιγραφής επωνυμίας μικρότερου μεγέθους στο μέσον πάνω από το άνοιγμα. Συντήρηση της εισόδου και τοποθέτηση φωτισμού εκατέρωθεν αυτής.</p>

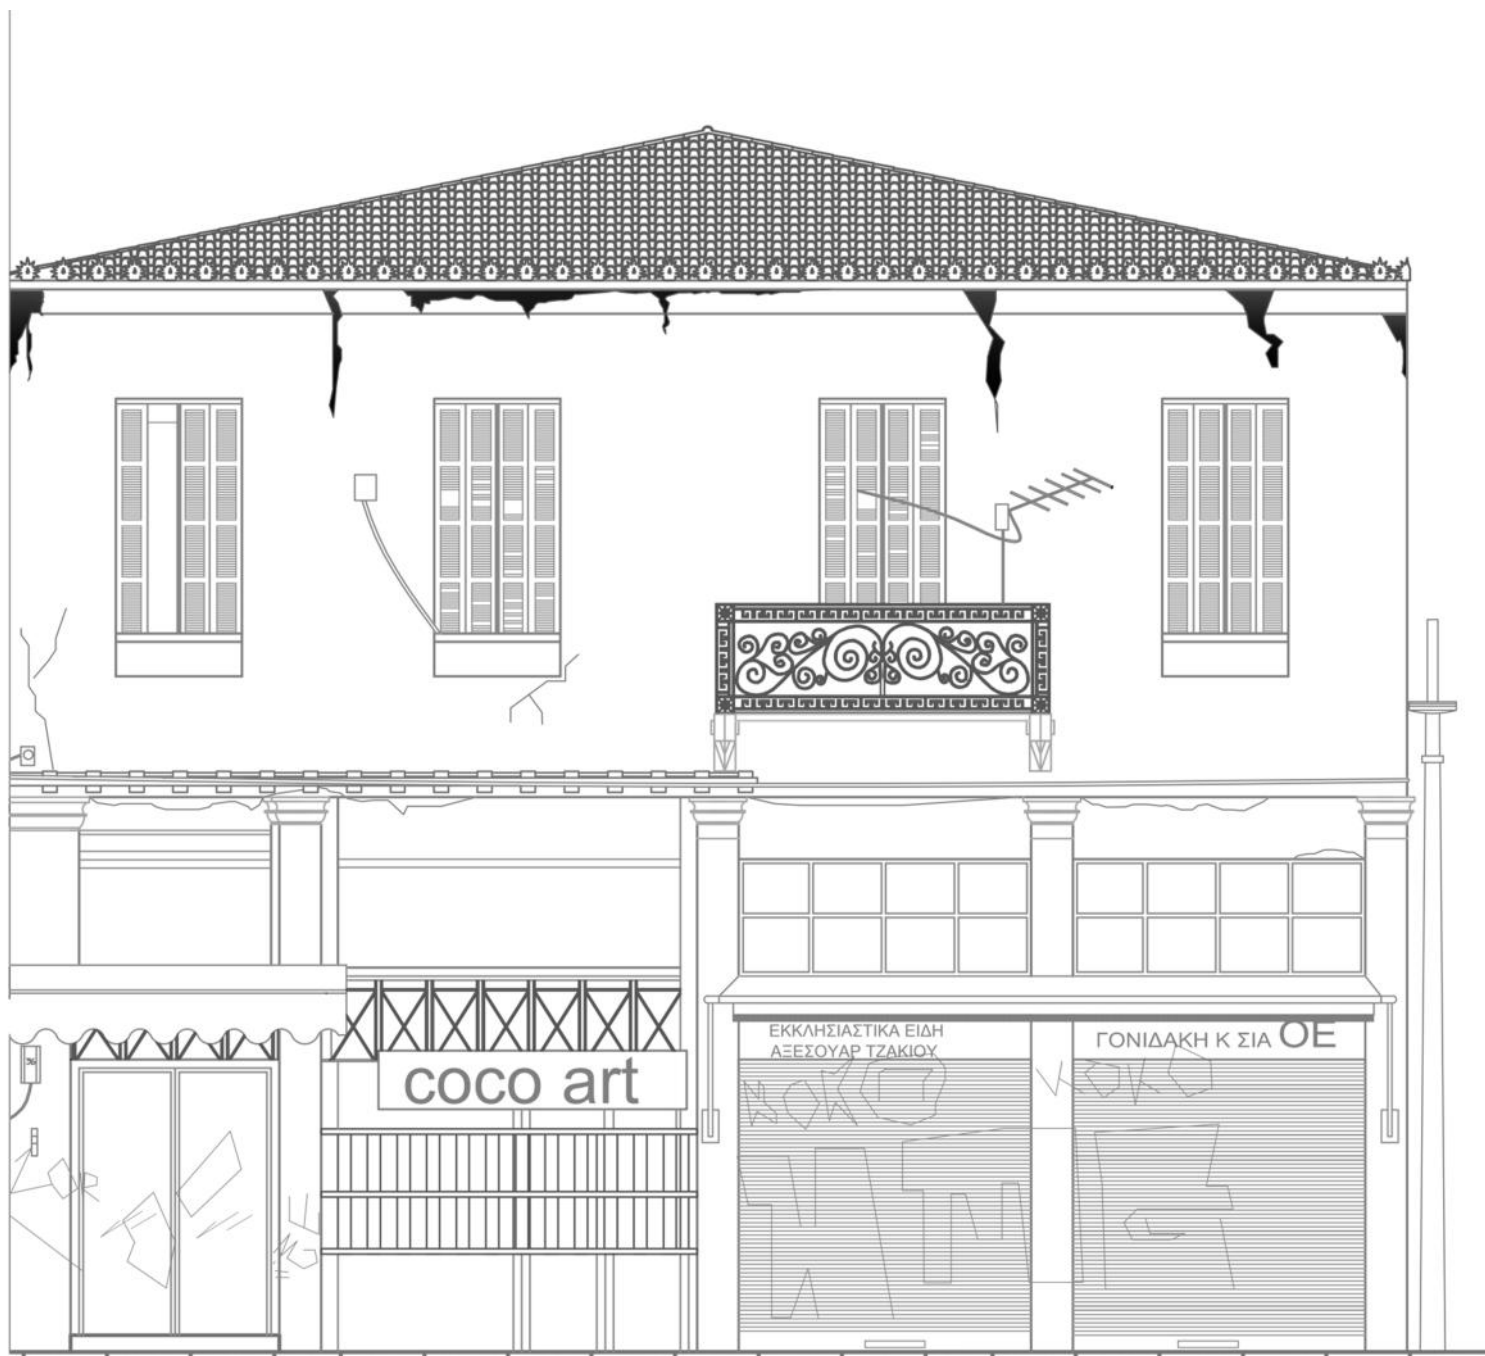
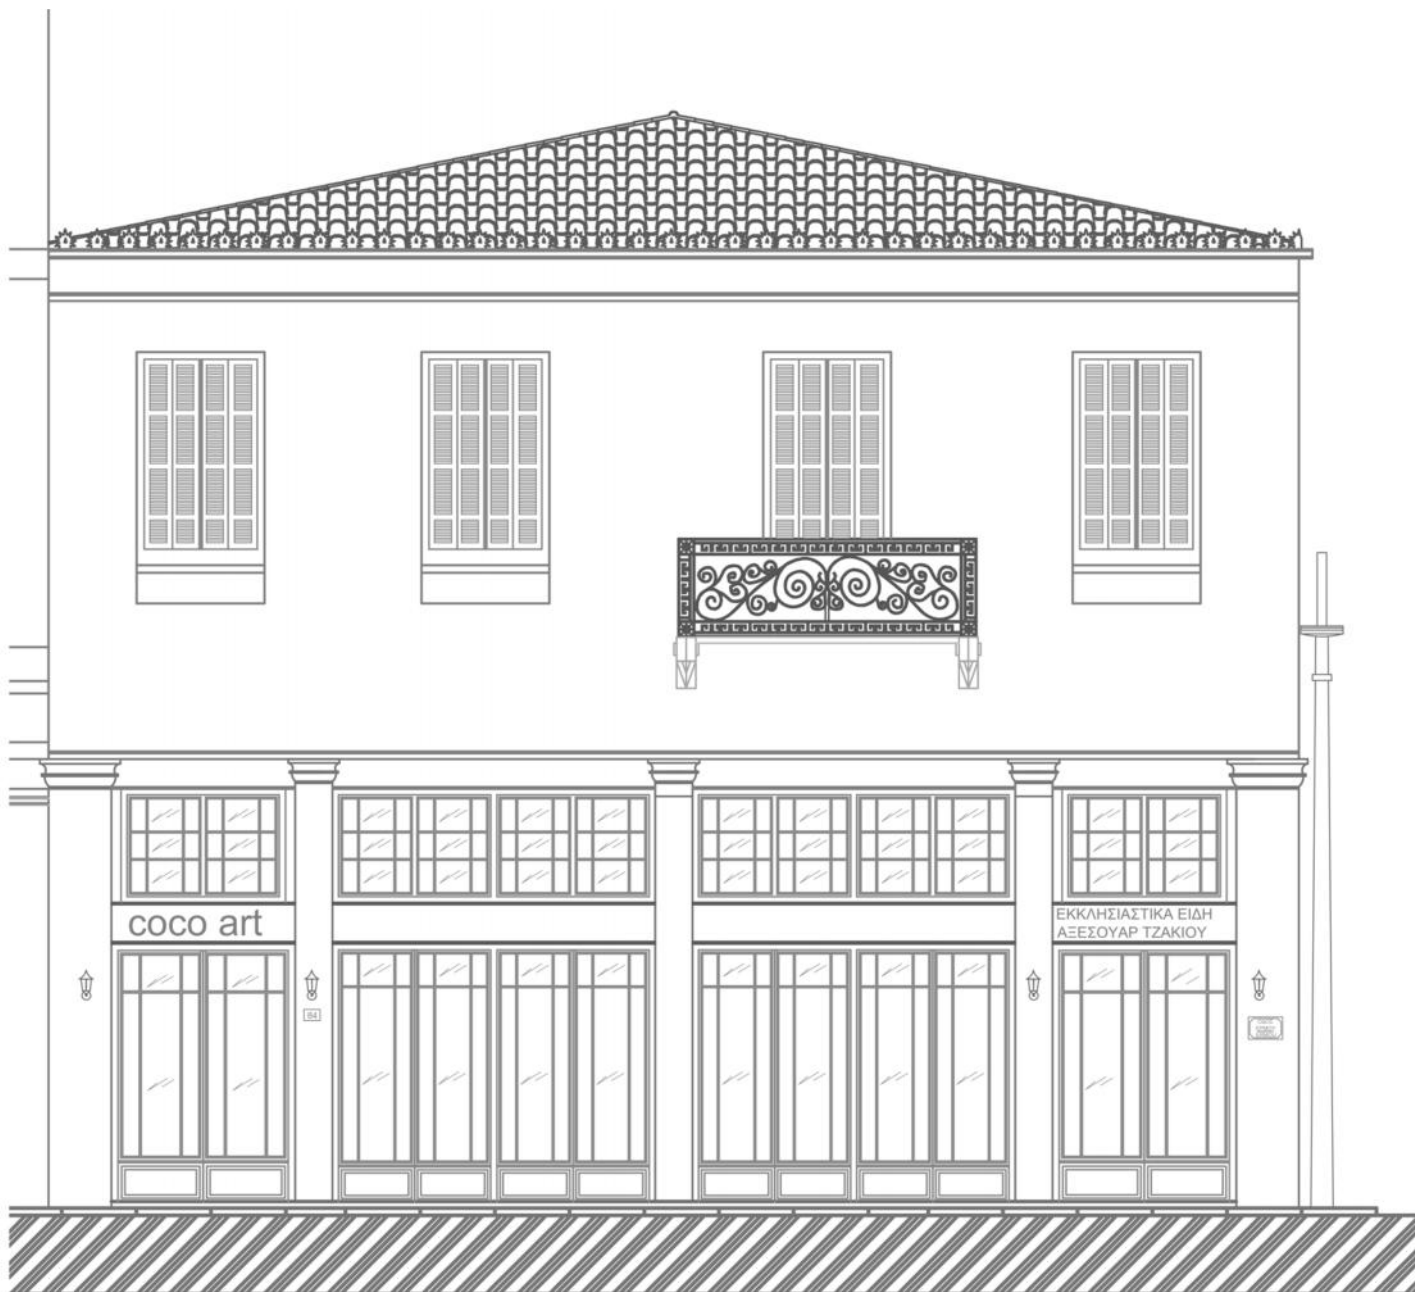
ΟΠ.ΣΚΥΡΟΔΕΜΑ	✓	ΝΕΟΚΛΑΣΙΚΟ	✓	ΑΔΙΑΦΟΡΟ	
	ΜΕΙΚΤΟ		ΕΚΛΕΚΤΙΚΙΣΤΙΚΟ		ΑΛΛΟΙΩΜΕΝΟ	
	ΔΕΝ ΑΝΑΓΝΩΡΙΖΕΤΑΙ		ΡΑΣΙΟΝΑΛΙΣΤΙΚΟ		ΑΣΥΜΒΙΒΑΣΤΟ	
ΠΑΡΟΥΣΑ ΚΑΤΑΣΤΑΣΗ ΚΤΗΡΙΟΥ	Το κτήριο αυτό φέρει νεοκλασικά στοιχεία. Στην στέγη υπάρχουν κεραμικά διακοσμητικά στοιχεία , υπάρχουν ανοίγματα με μεγάλο ύψος στον όροφο καθώς και ένα περίτεχνο μεταλλικό κιγκλίδωμα. Η μεγαλύτερη αλλοίωση παρατηρείται στο ισόγειο όπου καταγράφονται τέντες , πινακίδες, καλώδια, κατεστραμμένα ανοίγματα , μεταλλικό κακής κατάστασης υπόστεγο , graffiti επίσης στον όροφο τα ξύλινα ανοίγματα παρουσιάζουν μερική καταστροφή και πάνω από αυτά παρατηρείται έντονη υγρασία η οποία φαίνεται να ξεκινά από τη στέγη.					
ΠΡΟΤΑΣΗ ΚΤΗΡΙΟΥ	Για το κτήριο αυτό προτείνεται συντήρηση. Σε πρώτο στάδιο πρέπει να γίνει αντιμετώπιση της υγρασίας η οποία παρατηρείται σε μεγάλο φάσμα της όψης. Για να γίνει μία οριστική και μόνιμη αντιμετώπιση πρέπει να γίνει διάγνωση του τύπου της και από που ακριβώς προέρχεται ώστε να μην έχουμε μία προσωρινή εξάλειψη του προβλήματος. Έπειτα προτείνεται απομάκρυνση όλων των πρόσθετων αντικειμένων που έχουν αλλοιώσει σε μεγάλο βαθμό την αισθητική όψη του κτηρίου. Αυτά είναι οι διαφημιστικές πινακίδες , οι τέντες , το υπόστεγο , τα καλώδια , οι κεραίες . Τα ανοίγματα του ορόφου αντικαθίστανται με παρόμοια ξύλινα κλασικού τύπου όπως και στο ισόγειο. Συντηρούνται τα κεραμικά διακοσμητικά της στέγης καθώς επίσης και το περίτεχνο κιγκλίδωμα , ενώ όλη η επιφάνεια της όψης έχει έναν ενιαίο χρωματισμό. Στο ισόγειο τοποθετείται φωτισμός και οι διαφημιστικές πινακίδες που φέρουν την επωνυμία του καταστήματος τοποθετούνται σε ορισμένης διάστασης σημείο πάνω από τις εισόδους.

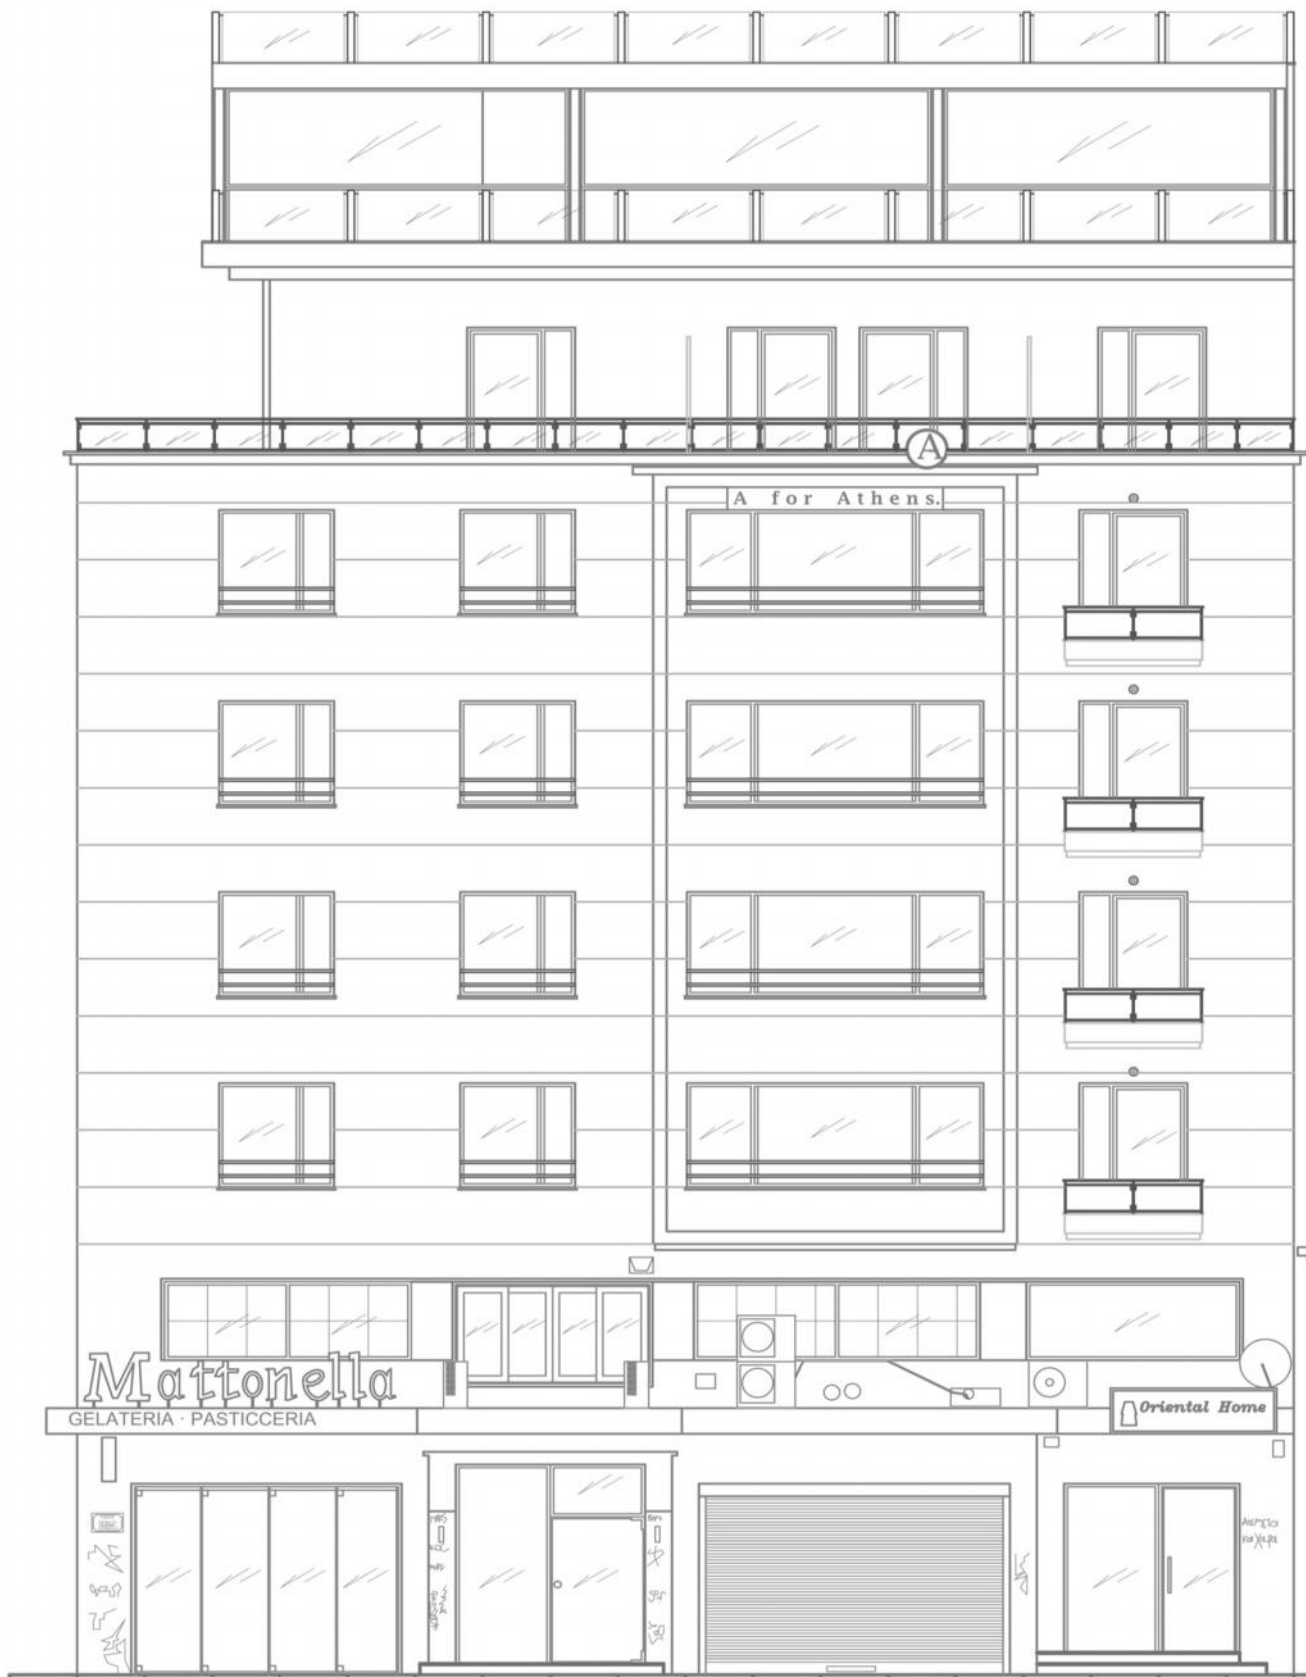
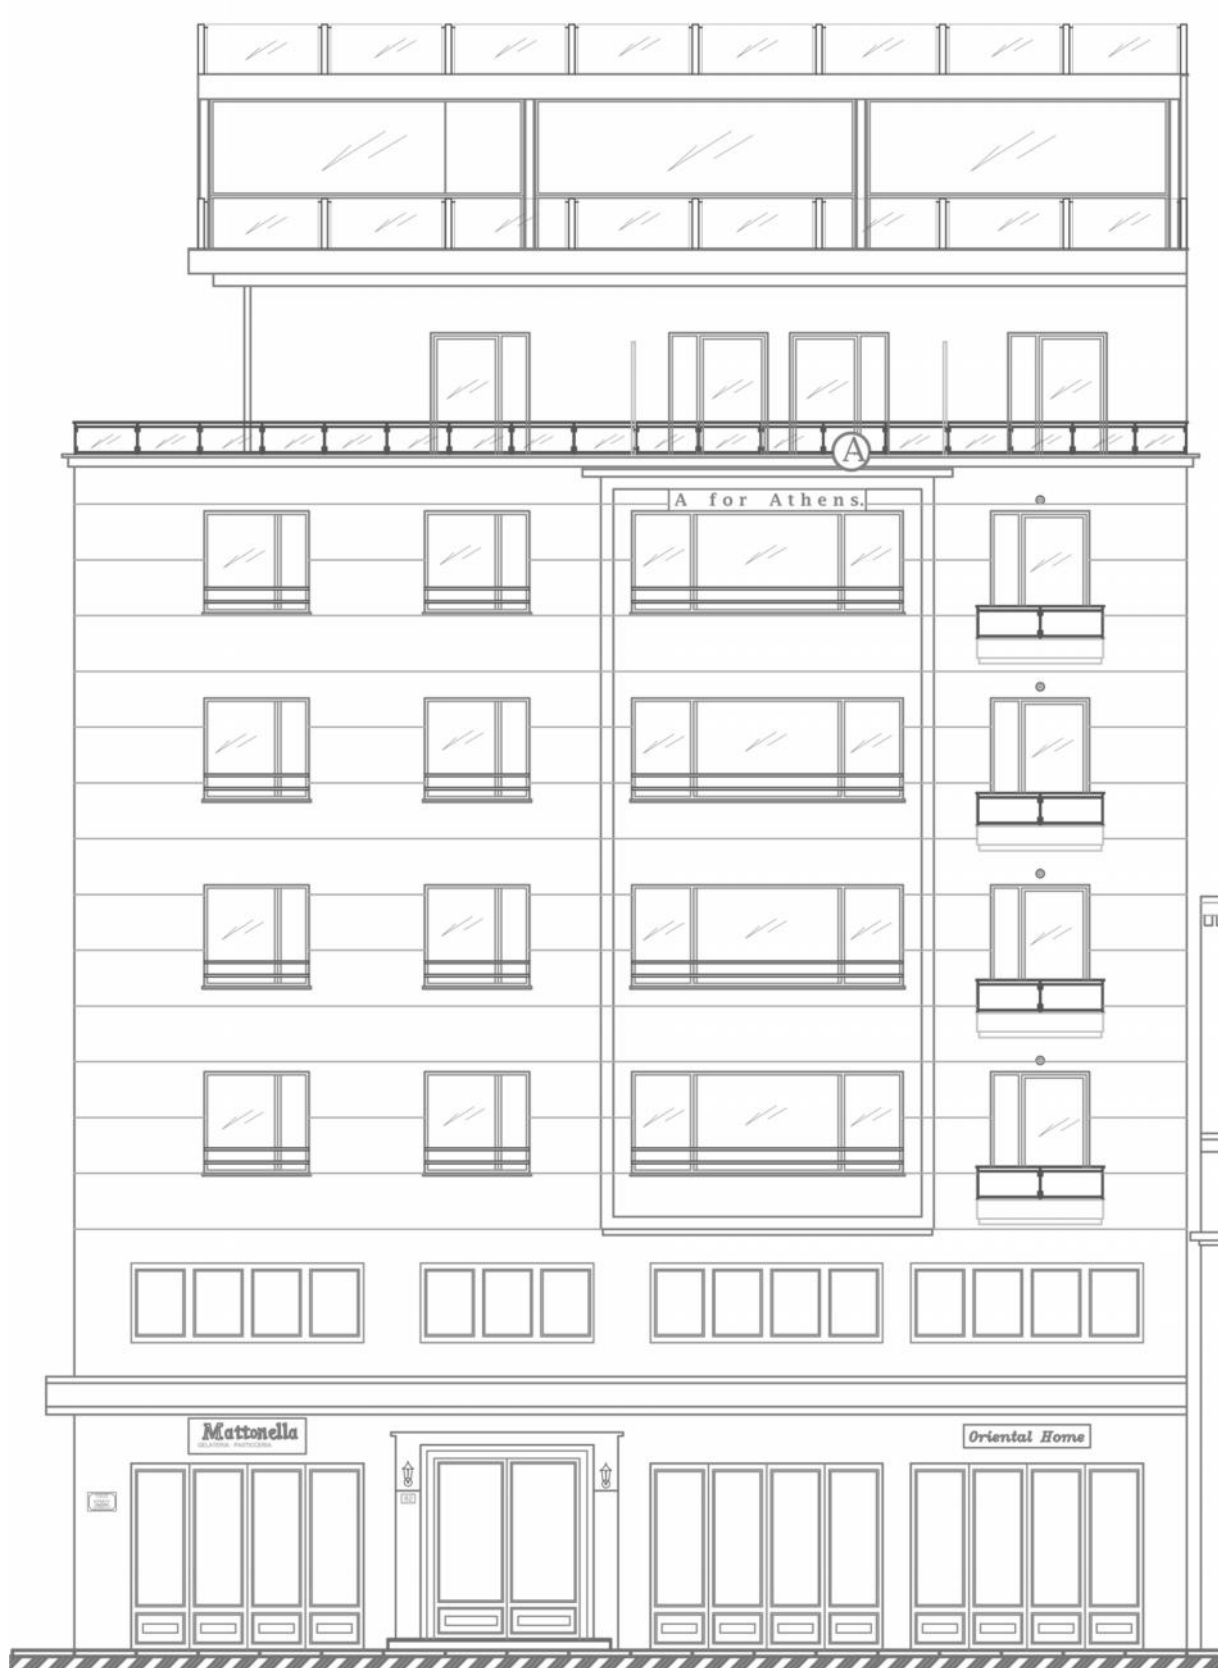
ΠΑΡΟΥΣΑ ΚΑΤΑΣΤΑΣΗ ΚΤΗΡΙΟΥ
 Πρόκειται για ένα κτήριο το οποίο είναι νεότερο και η υφιστάμενη κατάσταση του είναι καλή. Οι μόνες φθορές που παρατηρούνται είναι οι μεγάλες διαφημιστικές πινακίδες στο ισόγειο και τον ημιώροφο, κουτιά κλιματιστικών και κεραίες, όπως επίσης και graffiti. Ως διακοσμητικά στοιχεία που φέρει η όψη θα μπορούσαμε να αναφέρουμε ότι έχει οριζόντιες ζώνες στο επίχρισμα όλης της όψης όπως επίσης μεταλλικές ράβδους μπροστά από τα παράθυρα.

ΠΡΟΤΑΣΗ ΚΤΗΡΙΟΥ
 Για το κτήριο αυτό προτείνεται συντήρηση. Απομάκρυνση όλων των ξένων αντικειμένων που αλλοιώνουν την αισθητική της όψης όπως οι διαφημιστικές πινακίδες μεγάλου μεγέθους, τα καλώδια και οι κεραίες, τα κουτιά κλιματιστικών. Γίνεται καθαρισμός των επιφανειών από τα graffiti και ανανέωση του χρωματισμού όλης της επιφάνειας. Τέλος στο ισόγειο προτείνεται να αντικατασταθούν τα ανοίγματα και να τοποθετηθούν τρεις ομάδες όμοιων τζαμαριών και μία κύρια είσοδος για το κατάστημα. Η είσοδος που υπάρχει για το ξενοδοχείο είναι από την οδό Μιαούλη. Επίσης οι διαφημιστικές πινακίδες ορίζονται σε συγκεκριμένα σημεία (πάνω από τα δύο ανοίγματα) και με ορισμένο μέγεθος ώστε να αποφευχθεί η εκ νέου ασύστολη τοποθέτηση υπερβολικού μεγέθους διαφημιστικών πινακίδων.

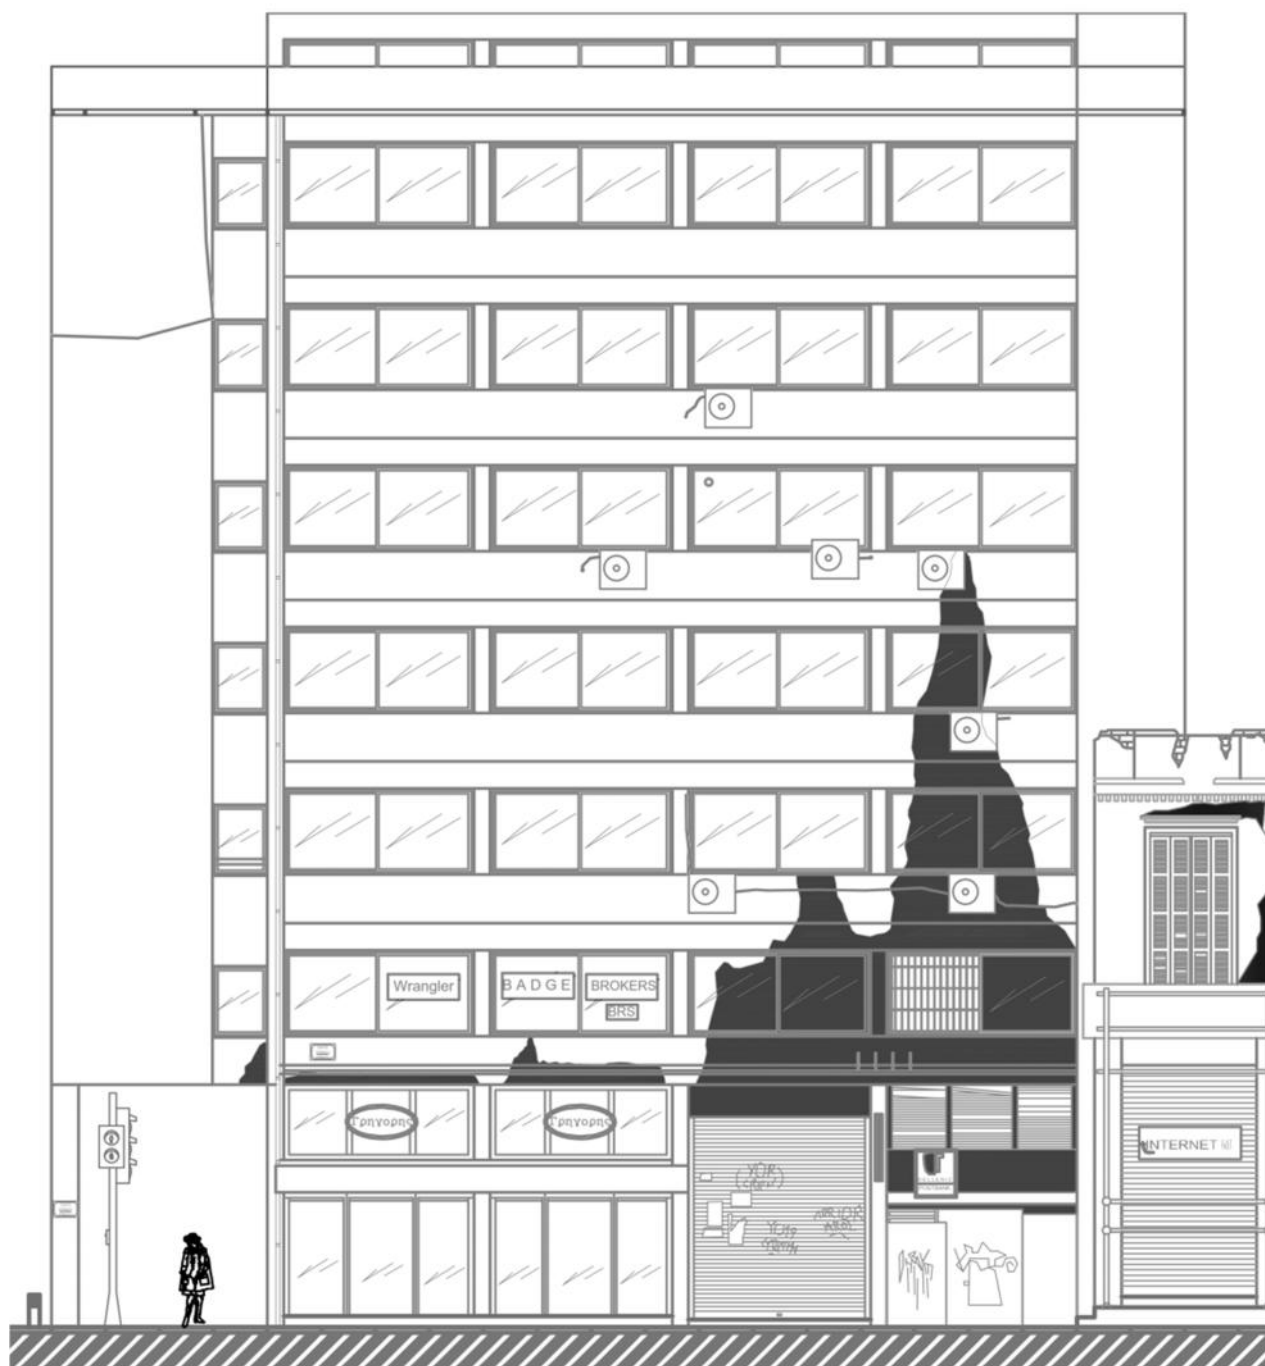
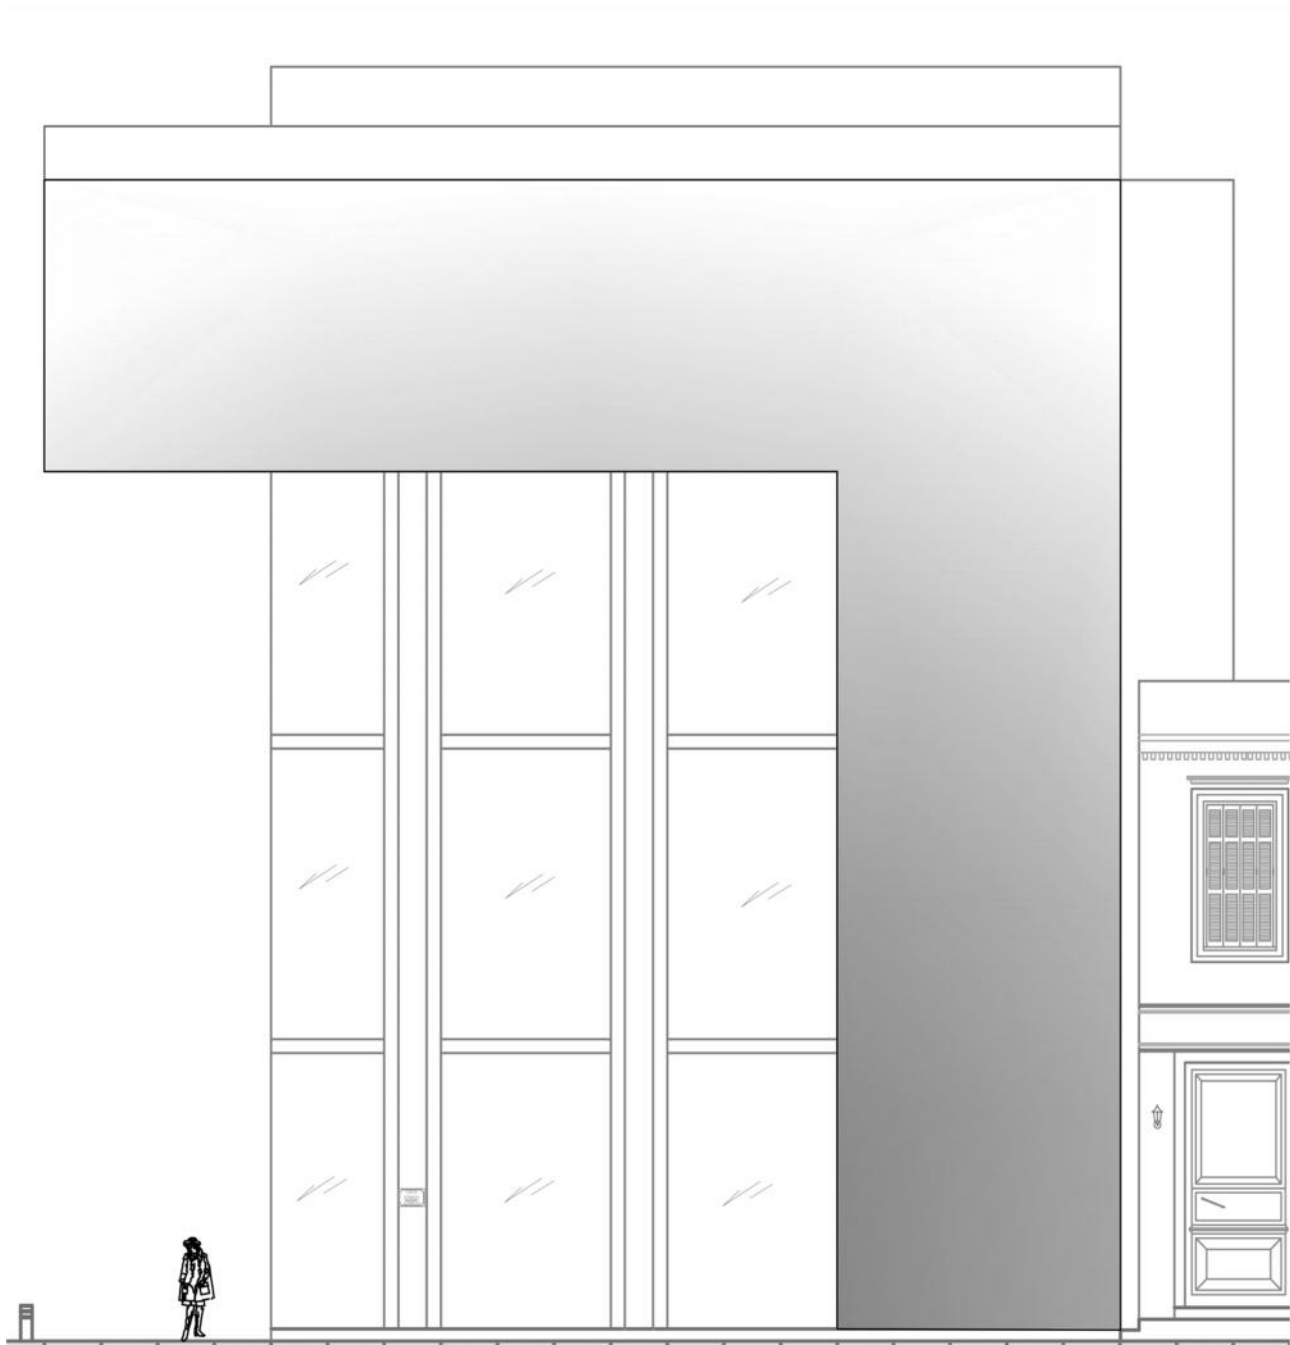
<p>ΠΑΡΟΥΣΑ ΚΑΤΑΣΤΑΣΗ ΚΤΗΡΙΟΥ</p>	<p>Πρόκειται για ένα κτήριο νεότερης κατασκευής από οπλισμένο σκυρόδεμα και αξιολογούμενο ως ασυμβίβαστο για την περιοχή αυτή. Η μορφή του αποτελείται από οριζόντιες ζώνες και αρκετά ανοίγματα , ενώ μία γωνία σχηματίζεται αριστερά που τονίζει την ύπαρξη της όψης από την οδό Αθηνάς. Στο κτήριο εντοπίζονται αρκετές φθορές με κύρια τα έντονα σημάδια που υπάρχουν από πυρκαγιά , τα οποία ξεκινούν πάνω από τη στοά και έχουν ανοδική πορεία σε μεγάλο κομμάτι της επιφάνειας της όψης. Επιπρόσθετα εντοπίζουμε πινακίδες ,graffiti, κουτιά κλιματιστικών , καλώδια και έντονη αλλοίωση στο ισόγειο όπου βλέπουμε διαφόρων τύπου και μεγέθους ανοίγματα , διαφημιστικές πινακίδες , καλώδια.</p>
<p>ΠΡΟΤΑΣΗ ΚΤΗΡΙΟΥ</p>	<p>Στο πολυώροφο κτήριο που βρίσκεται στη συμβολή των οδών Αθηνάς και Ερμού προτείνεται να συντηρηθεί προσωρινά με αφαίρεση των πινακίδων, τεντών, καλωδίων, κεραίων και των εξωτερικών μονάδων κλιματιστικών. Το κτήριο θα βαφτεί και θα αντικατασταθούν όλα τα κουφώματα με νέα. Μεταγενέστερα προτείνεται να αντικατασταθεί με ένα μοντέρνο επίσης πολυώροφο κτήριο από χάλυβα και οπλισμένο σκυρόδεμα. Θα έχει καθαρούς όγκους που αποτελούνται από ένα κύριο όγκο τετράγωνης διατομής και ένα ανεστραμμένο "Γ" που εξέχει από το υπόλοιπο κτήριο.</p> <p>Η βάση θα καλύπτεται από τζαμαρίες τετράγωνης μορφής και θα δίνει την αίσθηση ότι είναι μέρος ενός άλλου μικρότερου κτηρίου. Το κτήριο θα έχει επένδυση από μεμβράνες αμμοβολής και φιμέ καθρέπτες . Οι μεμβράνες που θα τοποθετηθούν δεν θα επιτρέπουν την μεγάλη είσοδο φωτός στο εσωτερικό του κτηρίου, λόγω της επένδυσης που θα έχουν και θα φαίνονται οι χαλύβδινες κολόνες του κτηρίου που ενώνουν τους καθρέπτες .</p> <p>Ενώ στο ανεστραμμένο Γ που θα έχει μεμβράνες αμμοβολής, θα τοποθετηθούν με τέτοιο τρόπο ώστε να φαίνεται ενιαία , ομοιόμορφη επιφάνεια και να μην γίνονται ορατοί οι αρμοί. Αυτό θα γίνει για να δώσουμε την αίσθηση αντί για δυο κτήρια ένα, το οποίο δεν θα απέχει από το συνολικό ύψος της περιοχής .</p> <p>Το κτήριο θα συνεχίσει να έχει τον ίδιο όγκο, δεν θα επέμβουμε στο συνολικό ύψος αφού τα όρια ύψους καλύπτονται από την οδό Αθηνάς, άρα η αίσθηση στους περαστικούς θα είναι ενός κτηρίου που περιλαμβάνει τον εσωτερικό όγκο και δεν θα είναι δυσανάλογη με τα υπόλοιπα κτήρια του δρόμου. Το ανεστραμμένο Γ που τοποθετείται θα δίνει την αίσθηση ότι βλέπουμε την ακρόπολη από όλα τα σημεία.</p> <p>Στο επάνω μέρος του θα φαίνεται ο βράχος της ακρόπολης μεμονωμένα από τις υπόλοιπες εικόνες που θα εμφανίζονται στο κτήριο. Θα είναι σαν να αιωρείται, ενώ στην βάση του ανεστραμμένου Γ θα βλέπουμε κτήρια από την οδό Ερμού και από την πλατεία Μοναστηρακίου. Με αυτόν τον τρόπο ο επισκέπτης θα μπορεί να βλέπει σαν κορνίζα τον βράχο της Ακρόπολης ακόμα και όταν θα βρίσκεται στο μοναστηράκι και θα οδεύει προς την οδό Αθηνάς , ενώ ο καταναλωτής που θα διασχίζει τον εμπορικό δρόμο από την οδό Πειραιώς προς το μοναστηράκι θα μπορεί να βλέπει κατά την διάρκεια της διαδρομής του το θαύμα της αρχιτεκτονικής, την Ακρόπολη.</p>

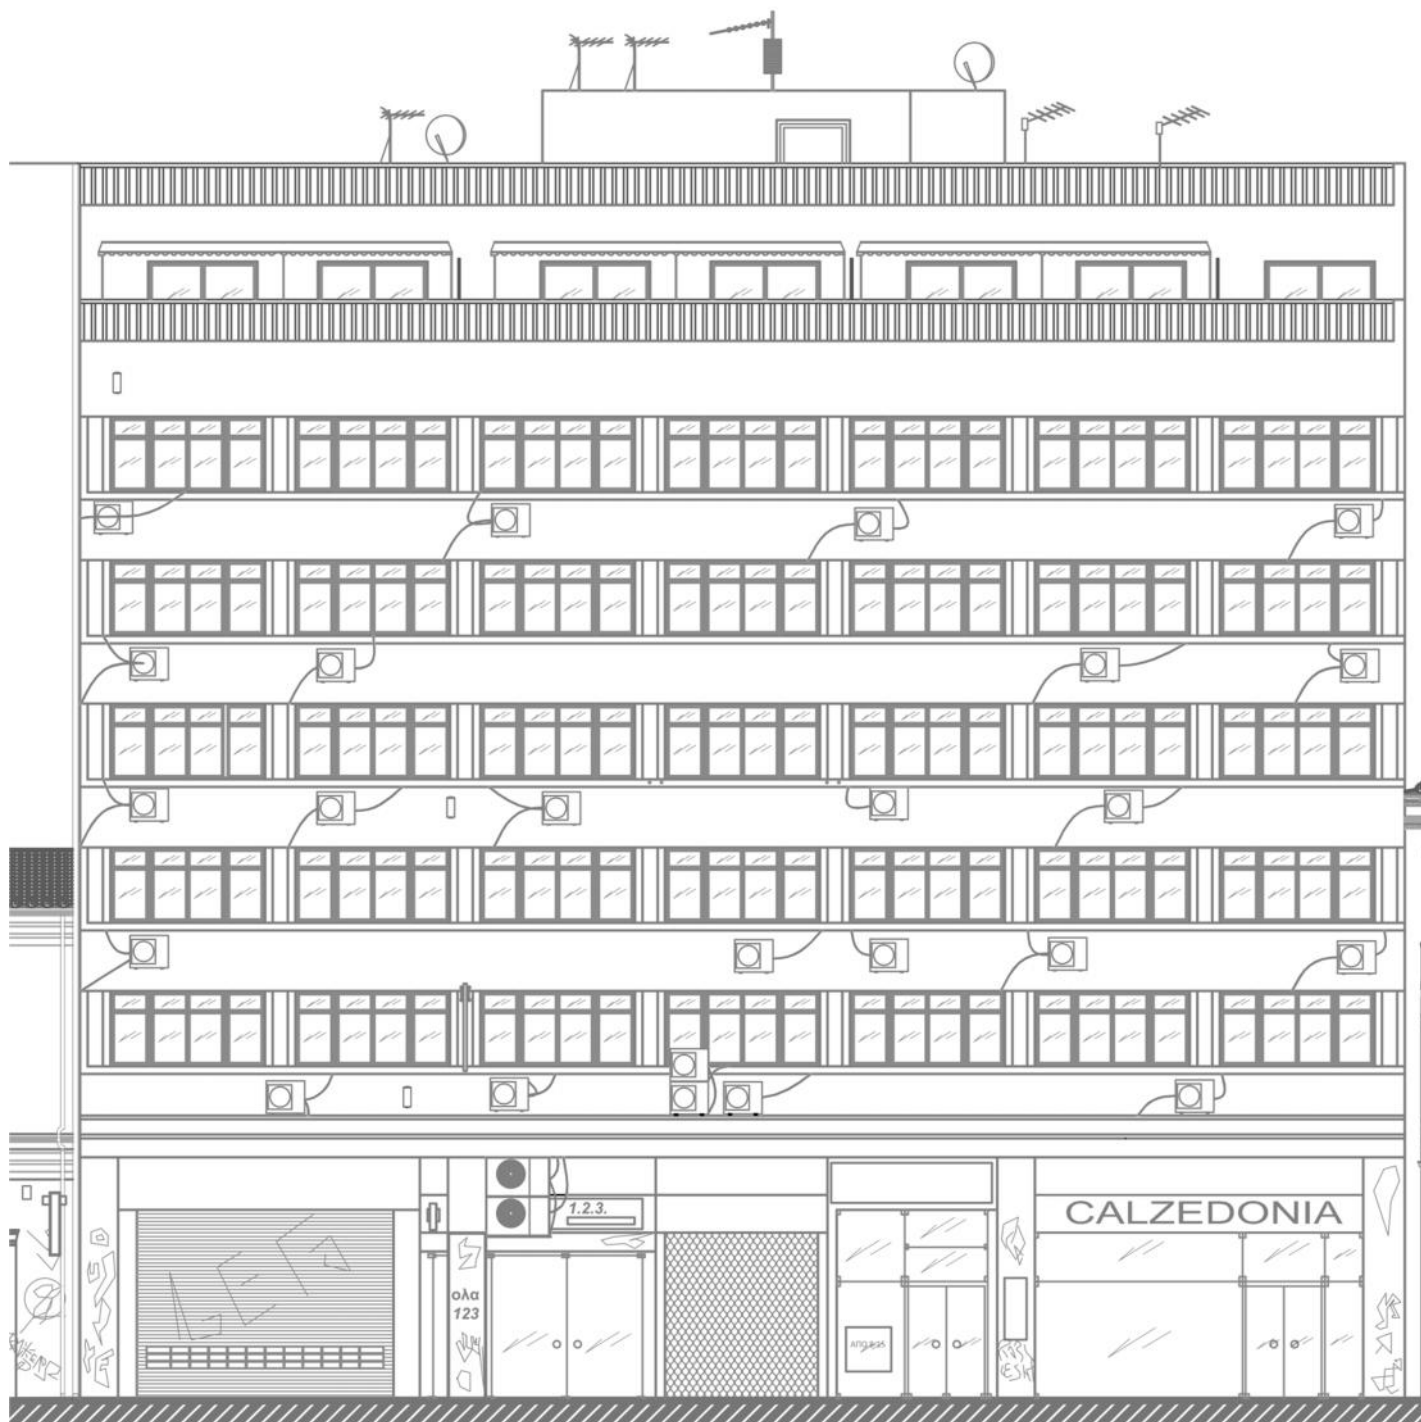
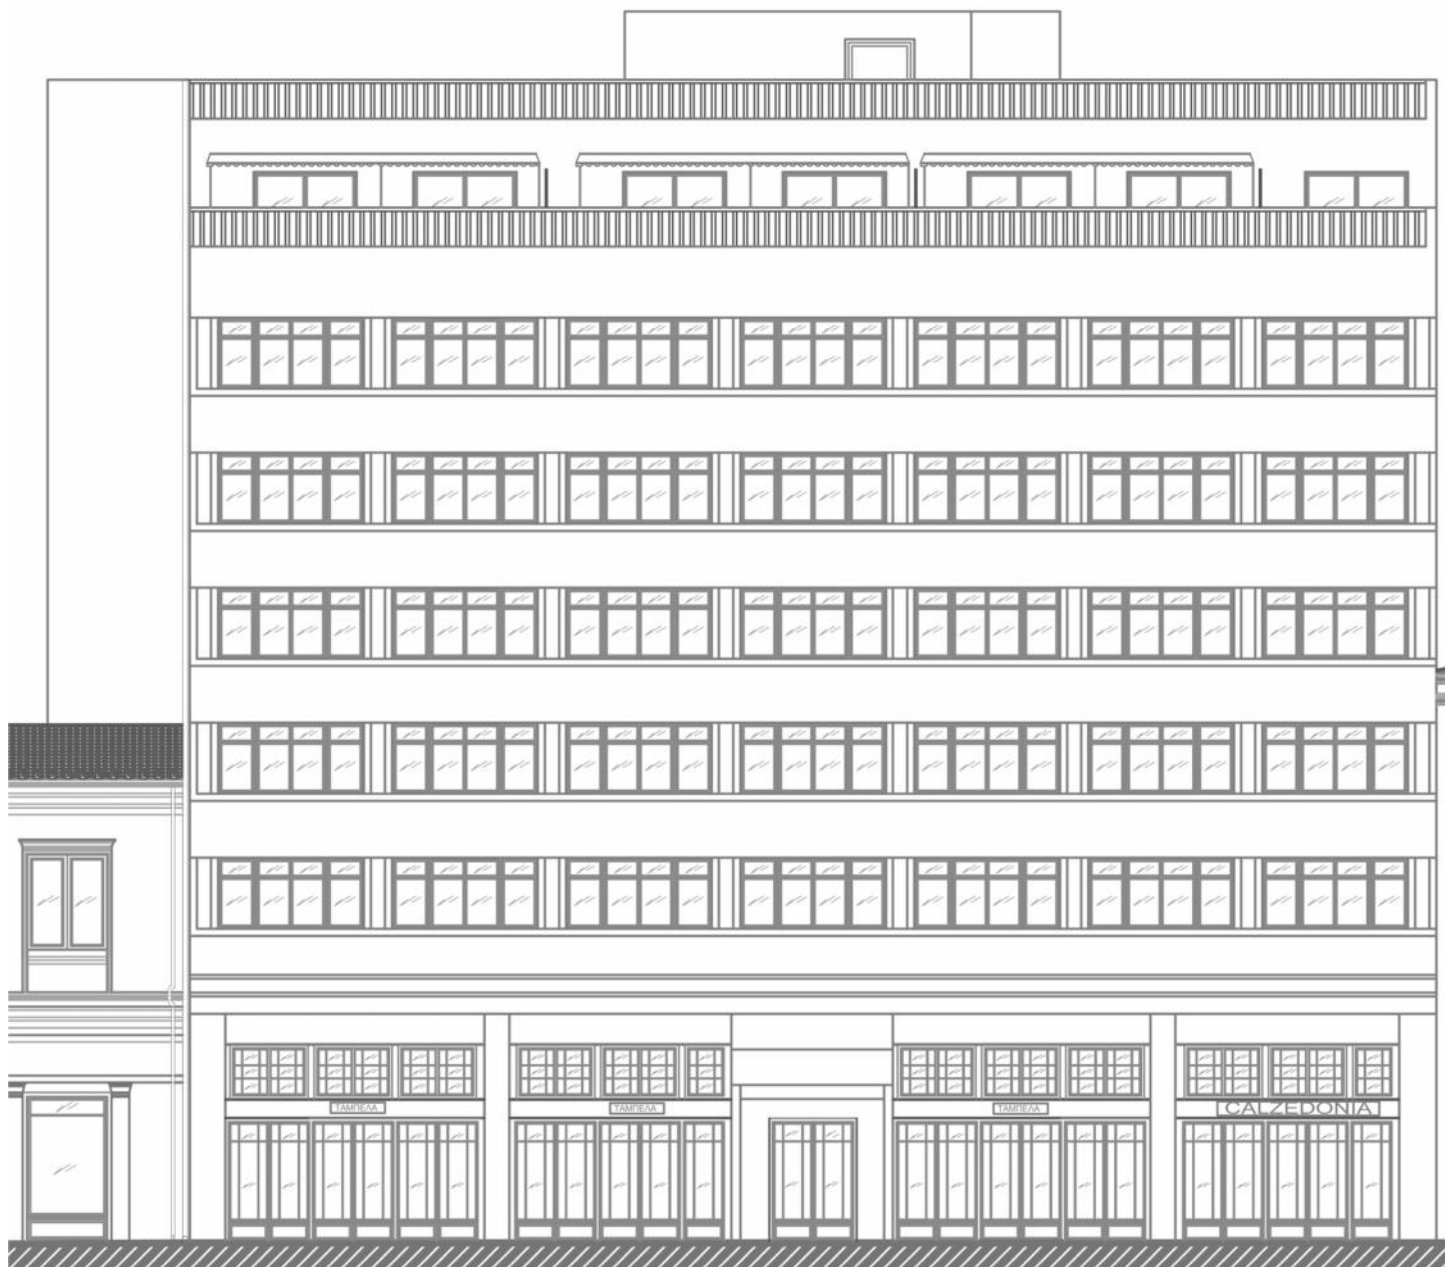
ΠΑΡΟΥΣΑ ΚΑΤΑΣΤΑΣΗ ΚΤΗΡΙΟΥ
 Πρόκειται για ένα κτήριο νεότερο το οποίο βρίσκεται σε κακή κατάσταση και αποτελεί ένα ασυμβίβαστο δείγμα για την περιοχή. Η όψη μοιάζει να έχει ως κύριο θέμα τον κάναβο και καλύπτει την μεγαλύτερη επιφάνεια με ανοίγματα. Τα ανοίγματα αυτά είναι μεταλλικά ενώ παρουσιάζουν αρκετές φθορές , ειδικά στον δεύτερο όροφο παρατηρούμε και απώλεια των τζαμιών και κάλυψη τους με άλλα υλικά. Παρατηρείται αλόγιστη τοποθέτηση κουτιών κλιματιστικών μπροστά από τα ανοίγματα καθώς και πλήθος καλωδίων και κεραιών σε όλη την επιφάνεια της όψης. Η κατάσταση στο ισόγειο είναι εξίσου κακή καθώς υπάρχουν ακανόνιστα ανοίγματα καταστημάτων , πολλές διαφημιστικές πινακίδες αυτών , διάφορα ξένα μεταλλικά στοιχεία και graffiti.

ΠΡΟΤΑΣΗ ΚΤΗΡΙΟΥ
 Το κτήριο διατηρείται στην αρχική του κατάσταση. Απομακρύνονται όλα τα κουφώματα και τοποθετούνται νέα . Επίσης γίνεται καθαρισμός της όψης από τα graffiti , αφαιρούνται οι ταμπέλες , κεραιές , εξωτερικές μονάδες κλιματισμού, καλώδια και οι τέντες . Το κτήριο να βαφτεί σε ανοιχτούς χρωματισμούς για να γίνει μια αδιάφορη όψη, αφού το κτήριο δεν έχει κάποιο σημαντικό αρχιτεκτονικό στοιχείο που πρέπει να τονιστεί .
