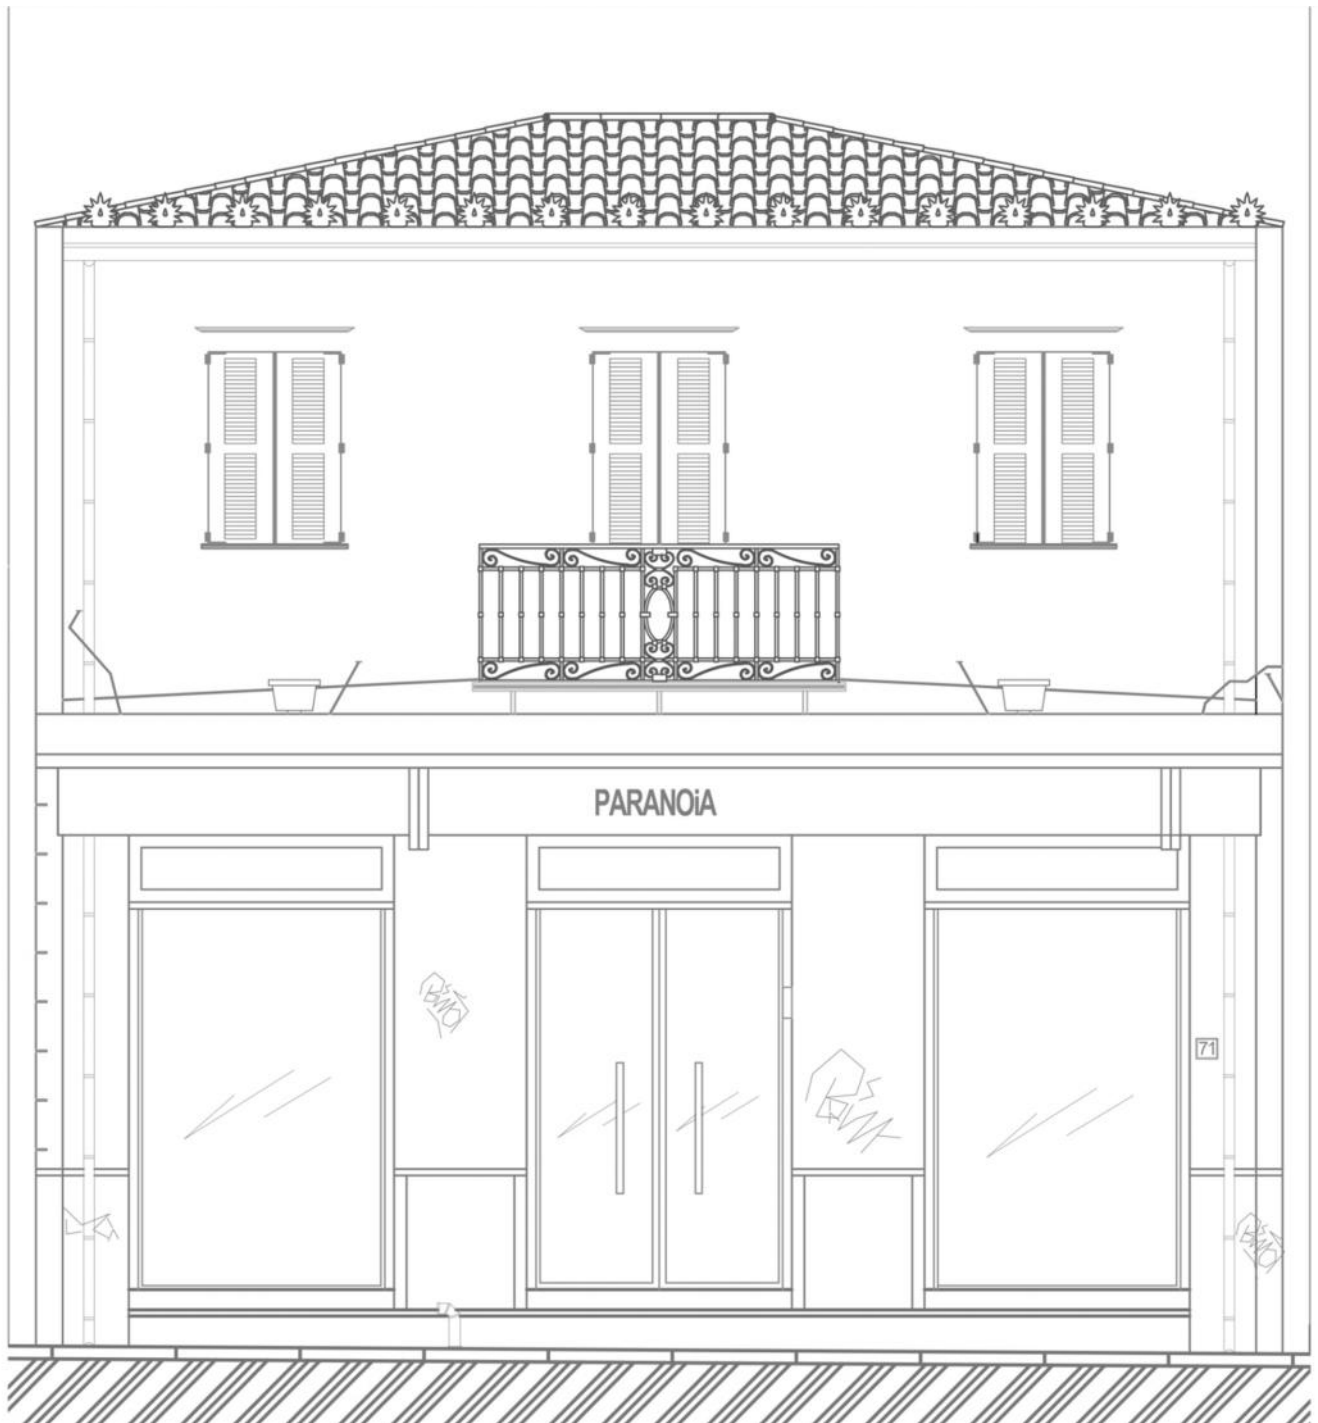
ΠΑΡΟΥΣΑ ΚΑΤΑΣΤΑΣΗ ΚΤΗΡΙΟΥ	
	<p>Πρόκειται για ένα κτήριο νεότερης - λαϊκής αρχιτεκτονικής στο οποίο παρατηρείται αλλοίωση. Αυτό συμβαίνει γιατί στο ισόγειο το κατάστημα έχει τοποθετήσει υλικά και στοιχεία που το έχουν διαφοροποιήσει αρκετά από τον χαρακτήρα που επικρατεί στον όροφο. Στον όροφο υπάρχει περίτεχο μεταλλικό κιγκλίδωμα και τρία ανοίγματα ξύλινα γαλλικού τύπου. Στο ισόγειο βλέπουμε κουφώματα αλουμινίου νέου τύπου μοντέρνο φωτισμό και διαφορετικές χρωματικές αποδώσεις. Επίσης το κτήριο έχει κεραμικά διακοσμητικά στοιχεία στην απόληξη της στέγης. Στο κτήριο καταγράφουμε ξένα στοιχεία όπως καλώδια , προβολείς , κεραιές. Επίσης στο ισόγειο υπάρχουν φθορές από graffiti.</p>

ΠΡΟΤΑΣΗ ΚΤΗΡΙΟΥ	
	<p>Για το κτήριο αυτό προτείνεται συντήρηση. Τοποθετούνται ανοίγματα ξύλινα κλασικού τύπου στο ισόγειο ώστε να εναρμονίζονται με τον όροφο όπου συντηρούμε τα γαλλικού τύπου. Απομακρύνονται προβολείς και φωτισμοί (τύπου σποτ) που υπάρχουν όπως επίσης τα καλώδια και οι κεραιές. Μειώνουμε το πλάτος του στεγαστρου , γίνεται καθαρισμός από τα graffiti και εφαρμογή ενός ενιαίου χρωματισμού σε όλη την επιφάνεια της όψης.</p>

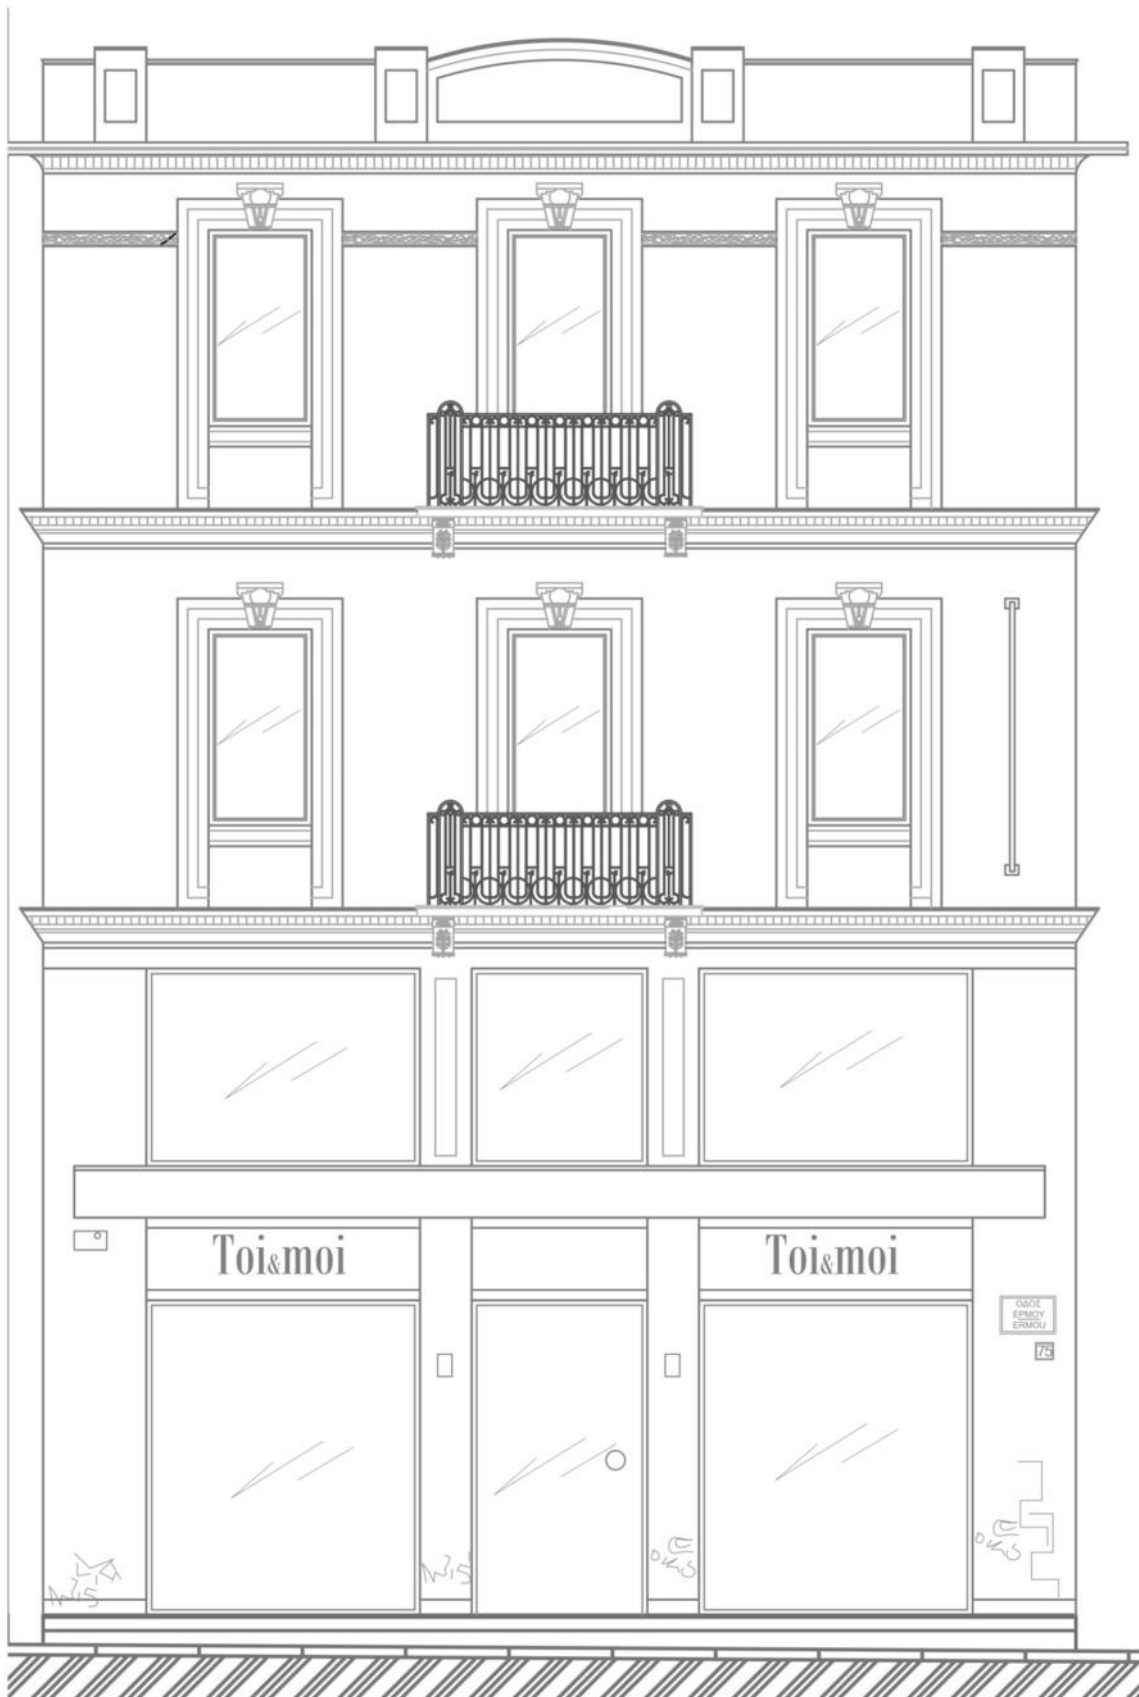
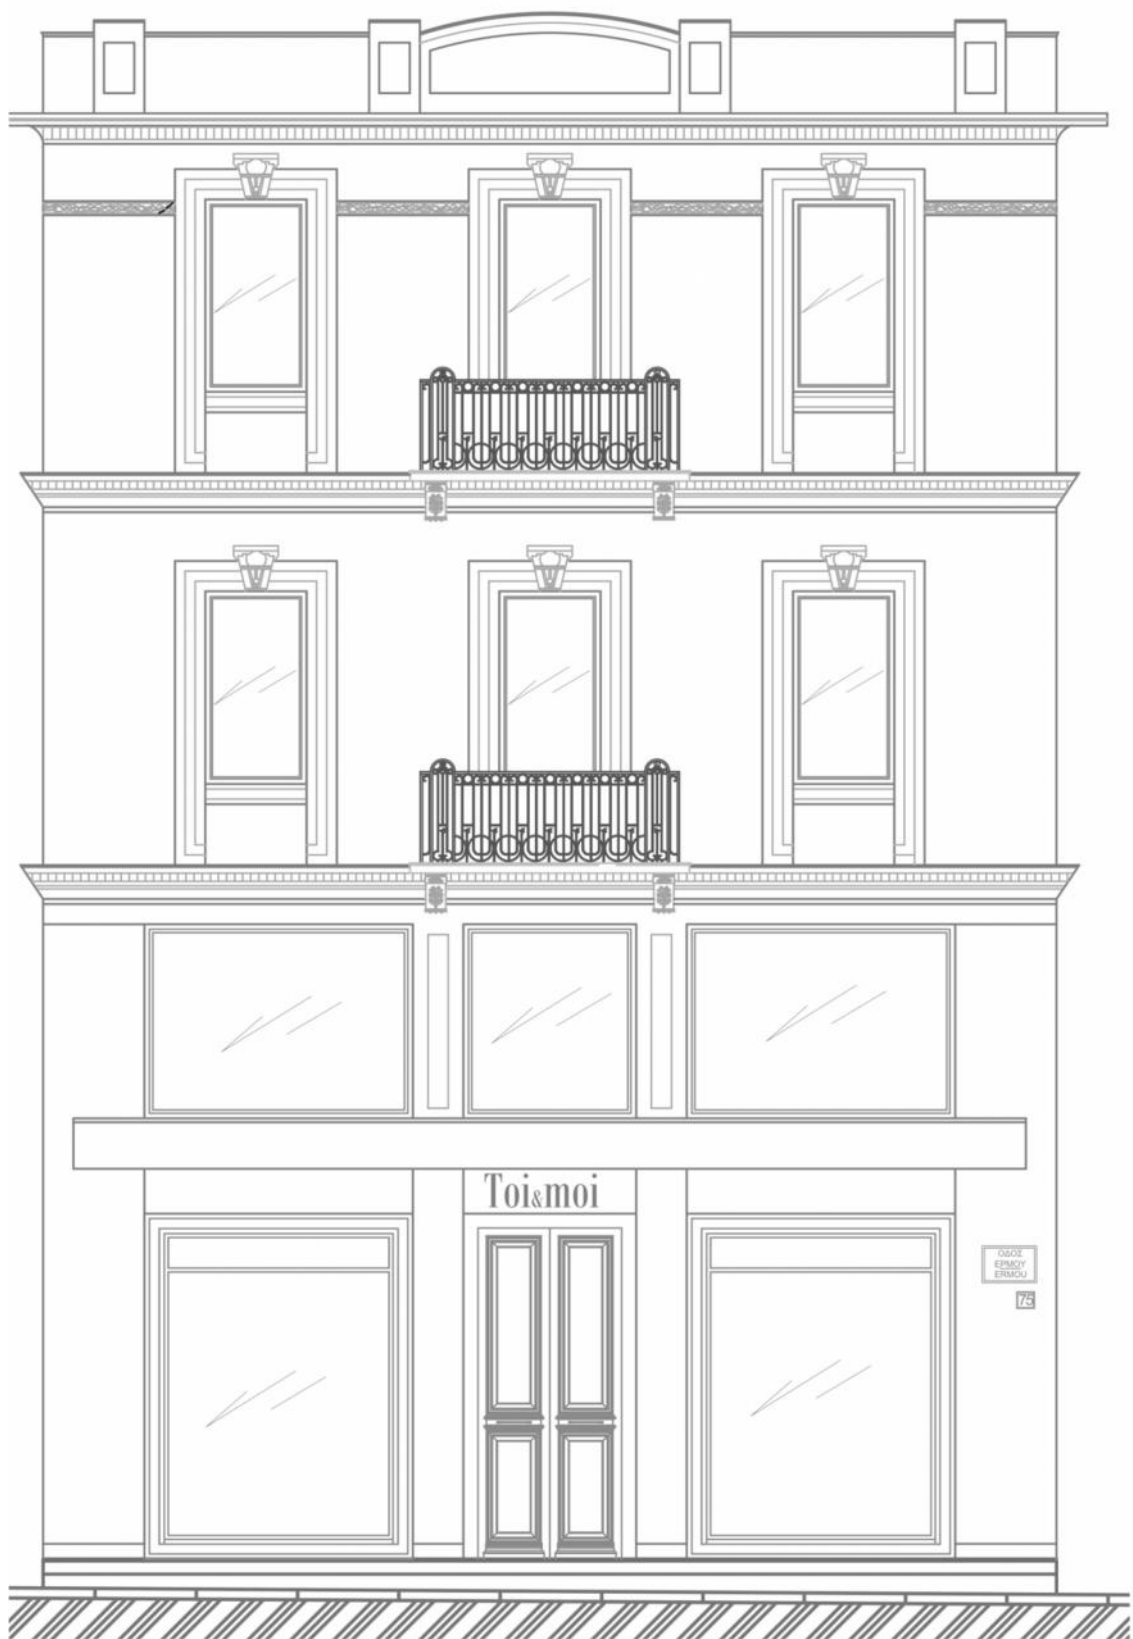
ΠΑΡΟΥΣΑ ΚΑΤΑΣΤΑΣΗ ΚΤΗΡΙΟΥ
Πρόκειται για ένα κτήριο νεοκλασικής αρχιτεκτονικής το οποίο αποτελεί αξιόλογο δείγμα στην περιοχή. Παρατηρούμε έντονο διάκοσμο καθώς στην όψη φέρει διακοσμητικές ζώνες ανά όροφο, φουρούσια, γύψινα διακοσμητικά, κορνίζες γύρω από τα ανοίγματα καθώς επίσης και περίτεχνα μεταλλικά κιγκλιδώματα στους ορόφους. Οι φθορές που παρατηρούμε στην όψη αφορούν ορισμένα ίχνη σκουριάς στους εξώστες, graffiti καθώς και πινακίδες οι οποίες υπάρχουν στο ισόγειο αλλά και στον πρώτο όροφο.

ΠΡΟΤΑΣΗ ΚΤΗΡΙΟΥ
Για το κτήριο αυτό προτείνεται συντήρηση. Απομακρύνονται οι πινακίδες και γίνεται καθαρισμός από τα graffiti. Ελέγχουμε την κατάσταση των κιγκλιδωμάτων και εφαρμόζουμε υλικό κατά της σκουριάς. Γίνεται καθαρισμός από τα ίχνη που έχουν μεταφερθεί στους εξώστες και συντηρείται ο χρωματισμός όλης της επιφάνειας της όψης. Αντικαθιστούμε την γυάλινη είσοδο με μία η οποία θα φέρει ταμπλαδωτά πλαίσια. Πάνω από αυτήν ορίζεται συγκεκριμένης διάστασης κομμάτι στο οποίο θα τοποθετηθεί η διαφημιστική πινακίδα.
