ΤΕΧΝΟΛΟΓΙΚΟ ΕΚΠΑΙΔΕΥΤΙΚΟ ΙΔΡΥΜΑ ΠΑΤΡΑΣ  
ΣΧΟΛΗ ΤΕΧΝΟΛΟΓΙΚΩΝ ΕΦΑΡΜΟΓΩΝ  
ΤΜΗΜΑ ΑΝΑΚΑΙΝΙΣΗΣ ΚΑΙ ΑΠΟΚΑΤΑΣΤΑΣΗΣ ΚΤΙΡΙΩΝ

ΠΤΥΧΙΑΚΗ ΕΡΓΑΣΙΑ  
Της ΧΑΡΟΥ ΕΥΓΕΝΙΑΣ

ΑΠΟΤΥΠΩΣΗ ΚΑΙ ΠΡΟΤΑΣΗ  
ΑΝΑΚΑΙΝΙΣΗΣ - ΕΠΑΝΑΧΡΗΣΗΣ  
ΑΓΡΟΤΙΚΗΣ ΚΑΤΟΙΚΙΑΣΤΑ ΚΥΘΗΡΑ

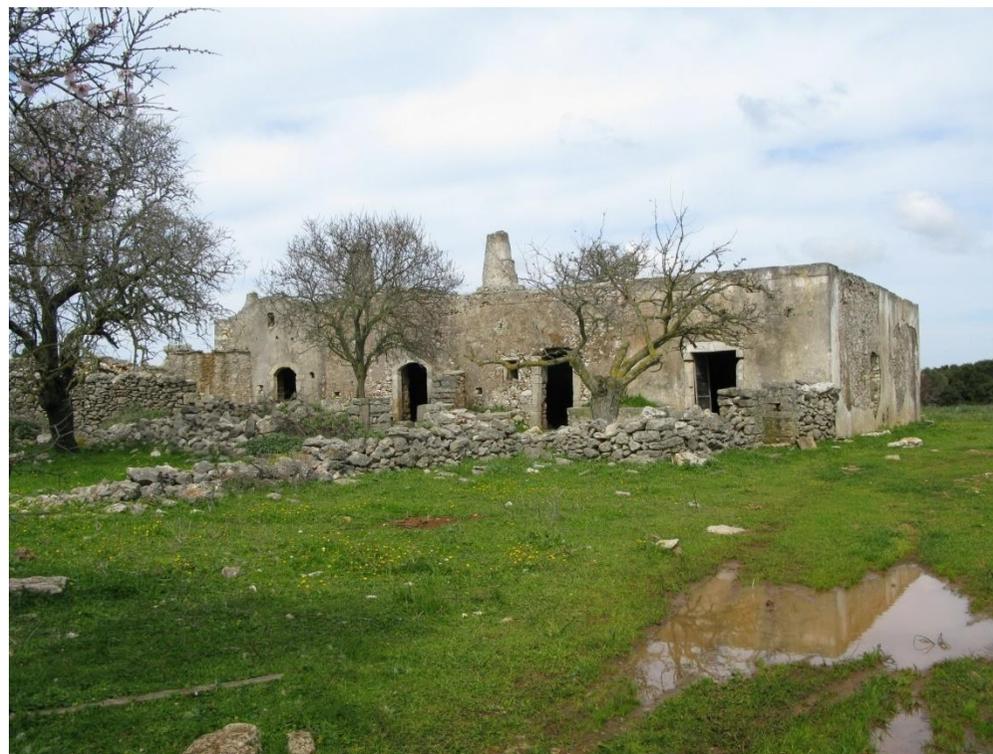
**Εικόνα Α1:** Παλαιά αγροτική κατοικία στα Φράτσια Κυθήρων (Αντικείμενο μελέτης)

Το αντικείμενο της παρούσας μελέτης είναι μια πρόταση για την αποκατάσταση ενός παλαιού παραδοσιακού αγροτικού κτίσματος (Εικόνα Α1) στο νησί των Κυθήρων, το οποίο βρίσκεται στην ενδοχώρα του νησιού, στον οικισμό Φράτσια.

Πρόκειται για μια ισόγεια κατοικία επιφάνειας 185,00 μ<sup>2</sup>, ορθογωνικής κάτοψης σε οικόπεδο 4,422 στρεμμάτων εκ των οποίων τα 2565,72 μ<sup>2</sup> βρίσκονται εντός σχεδίου πόλεως και τα υπόλοιπα 1857,16 μ<sup>2</sup> εκτός. Μέσα στο οικόπεδο υπάρχει αλώνι και δίπλα απ' το εν λόγω κτίριο υπήρχαν στάβλοι, οι οποίοι έχουν γκρεμιστεί και παραμένουν μόνο οι θεμελιώσεις.

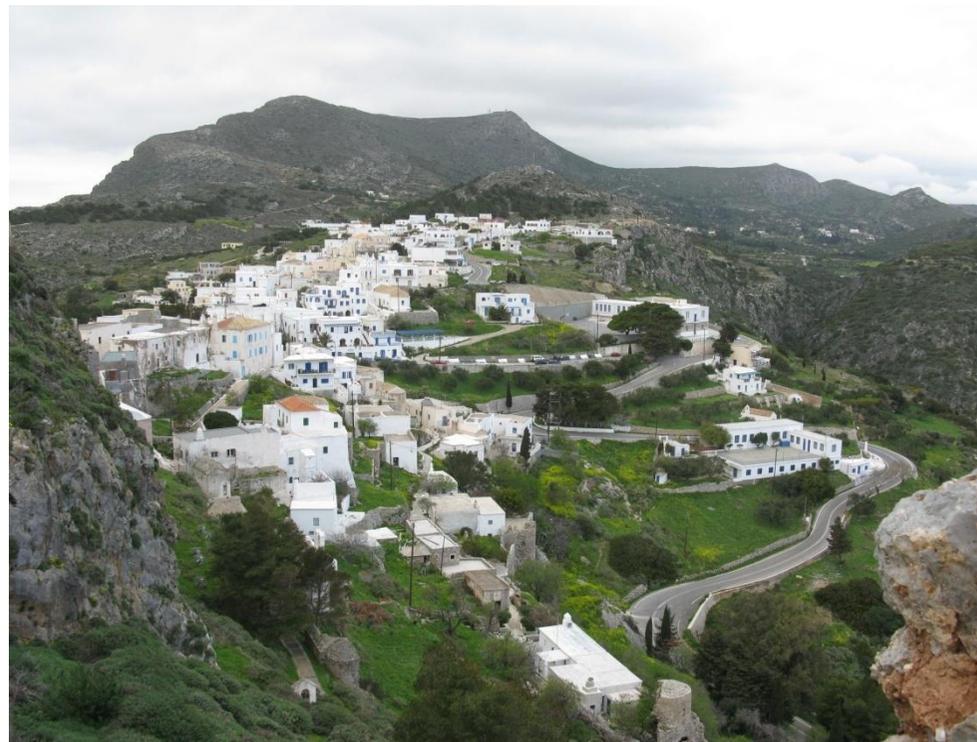
**Εικόνα Α17:** Άποψη της Χώρας από το κάστρο: «Αμυντικές» μορφές σπιτιών

Η ανασφάλεια που γενικά χαρακτήριζε το νησί επηρέασε τη μορφή των σπιτιών και τους έδωσε αμυντικό χαρακτήρα, που εμφανίζεται και στα μεταγενέστερα παραδείγματα (Εικόνα Α17).

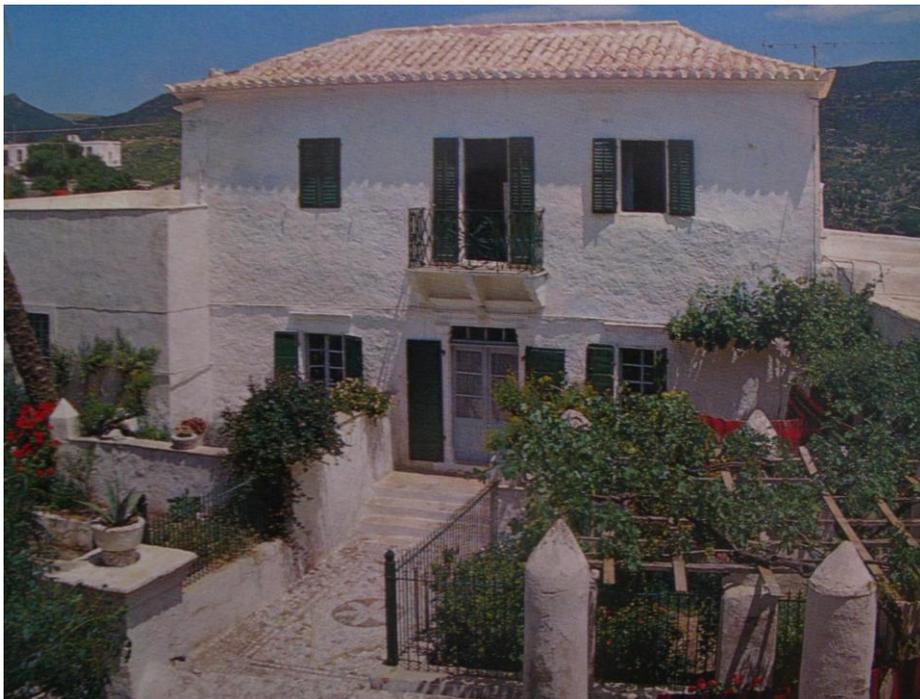
**Εικόνα A22:** Κύρια όψη του αρχοντικού Καλούτση. Διακρίνεται το βοτσαλωτό της αυλής

Η είσοδος γίνεται κατευθείαν στους κύριους χώρους και οι βοηθητικοί χώροι, όπως μαγειρεία, αποθήκες, κελλάρια κτλ. διατάσσονται στους κάτω ορόφους, με ανεξάρτητη είσοδο ή σε προκτίσματα. Οι αυλές που συναντάμε καλύπτονται με βοτσαλωτό, ένα άλλο χαρακτηριστικό της Βενετσιάνικης παράδοσης (Εικόνα A22).

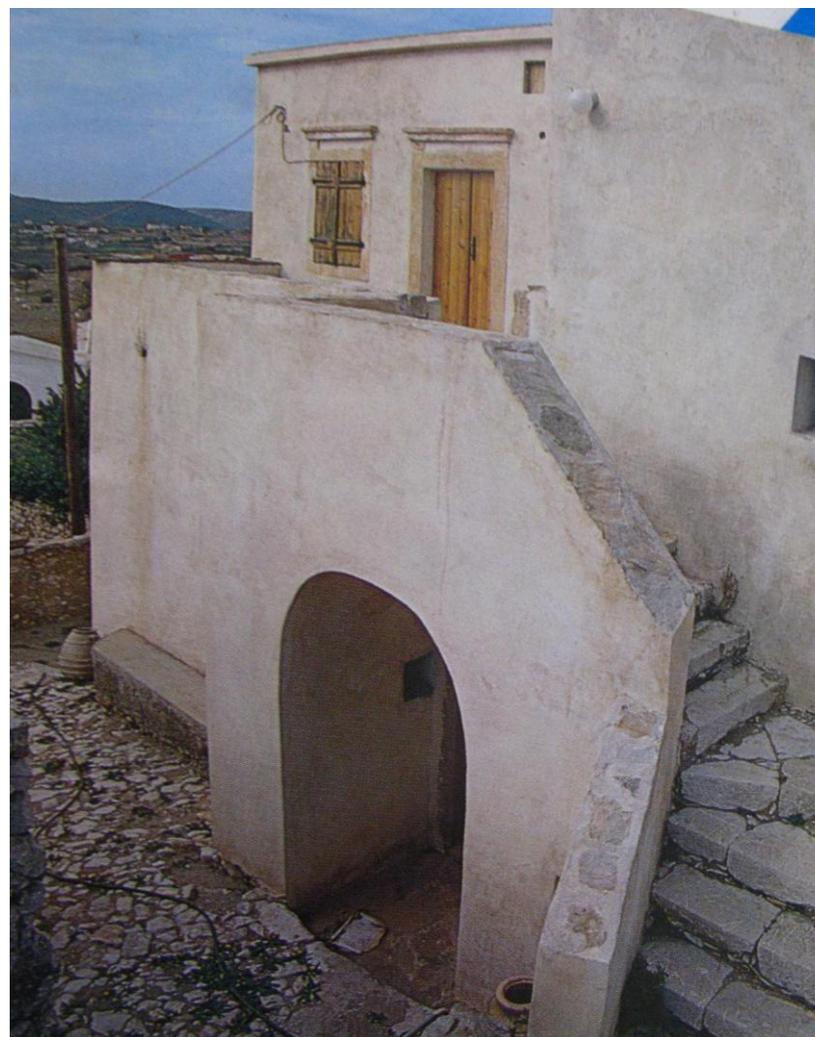
Εικόνα A24: Αστικό σπίτι

Ανήκουν στην αστική τάξη της εποχής με την ιδιομορφία που αυτή είχε. Είναι σπίτια μονώροφα ή διώροφα. Στα διώροφα η κυρίως κατοικία βρίσκεται στον όροφο, ενώ το ισόγειο περιλαμβάνει αποκλειστικά βοηθητικούς χώρους. Δεν υπάρχει εσωτερική επικοινωνία των δυο ορόφων (Εικόνα A24).

Η είσοδος στον όροφο γίνεται από πλατίσκαλο όπου καταλήγει άλλοτε σε ευθύγραμμη και άλλοτε σε σχήμα 'Γ' σκάλα, χτισμένη παράλληλα στην κύρια όψη του σπιτιού. Το πλατίσκαλο αυτό στηρίζεται σε καμάρα, διαμορφώνοντας έτσι και την είσοδο του ισογείου. Στα μονώροφα αστικά κτίρια, οι βοηθητικοί χώροι βρίσκονται στο πίσω μέρος του σπιτιού σε προκτίσματα.

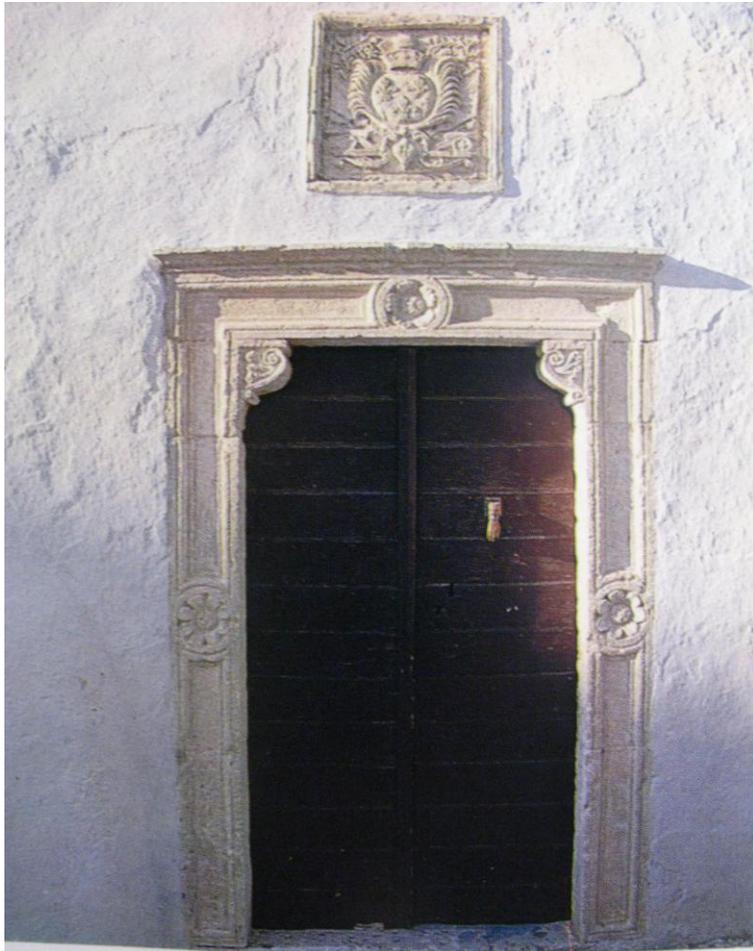
**Εικόνα A40:** Εξώθυρα που στο ανώφλι υπάρχει το οικόσημο της οικογενείας

Αρκετά από αυτά διασώθηκαν σε παραστάσεις τοιχογραφιών, εικόνων ξυλόγλυπτων τέμπλων, ελάχιστα όμως απέμειναν στα ίδια τα κτίσματα (Εικόνα A40, A41, A42).

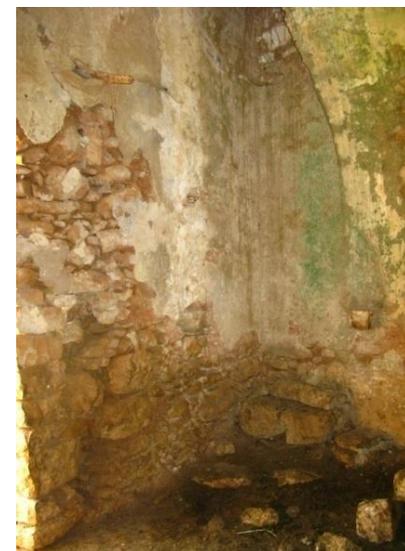
Εικόνα Β8: Γωνιά τζακιού

Η χρήση του χώρου αυτού δεν αποτελούσε βασικό-καθημερινό χώρο της κατοικίας, αλλά περισσότερο εποχιακό. Μπαίνοντας, στην αριστερή γωνία υπήρχε τζάκι (Εικόνα Β7) ενώ σε ευθεία και αντικριστά με την θύρα υπάρχει ένα πέτρινο πατητήρι (Εικόνα Β8) ή κατά την τοπική διάλεκτο «λανός».

Εδώ πρέπει να σημειωθεί ότι στις περισσότερες παλιές αγροτικές κατοικίες των Κυθήρων ήταν βασική η ύπαρξη του «λανού» για την εποχή του τρύγου και το πάτημα των σταφυλιών.

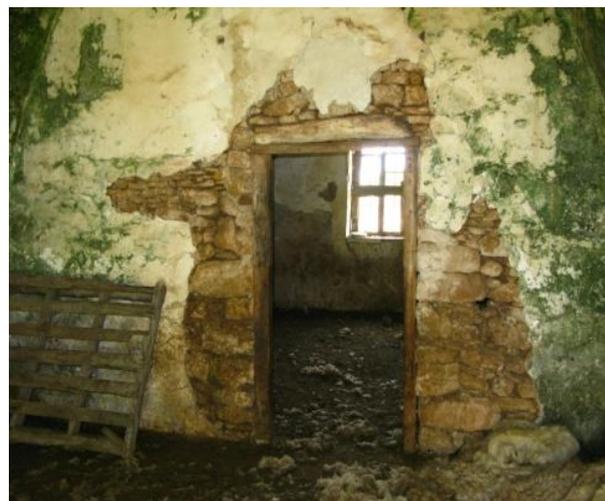
**Εικόνα Β10:** Διαχωριστικός τοίχος χώρου II

Το μοναδικό στοιχείο που υπάρχει στο χώρο αυτό είναι η γωνία με το τζάκι αριστερά από τη θύρα όπως και στον χώρο I (Εικόνα Β10). Πιθανότατα ο μπροστινός χώρος να ήταν το καθημερινό.

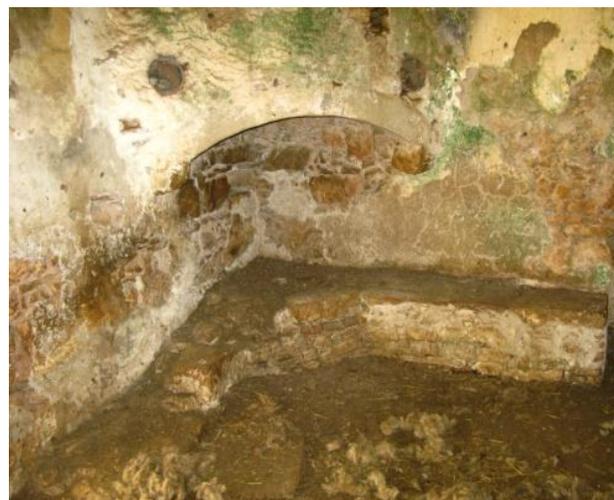
**Εικόνα Β11:** Γωνιά τζακιού χώρου II

Ο χώρος III χιζίζεται και αυτός σε δύο ξεχωριστά δωμάτια (Εικόνα Β11) όπως συνέβαινε και με τον χώρο II. Το πίσω δωμάτιο πρέπει να ήταν του ύπνου και το μπροστά πιθανότατα το μαγειρείο.

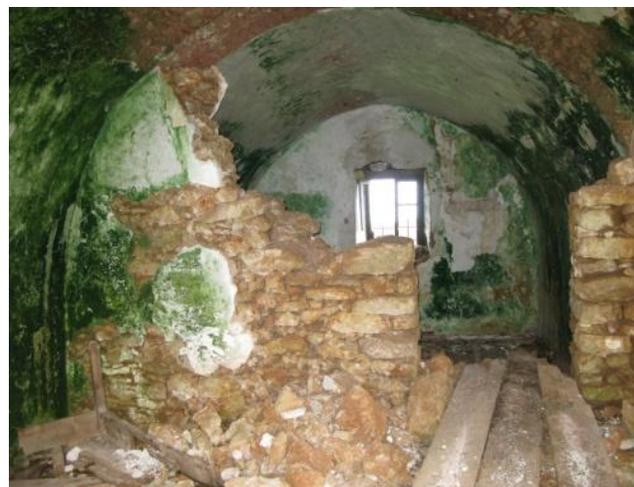
**Εικόνα Β12:** Εσωτερικό χώρου III

Στο μπροστινό τμήμα υπάρχει γωνία με τζάκι στα αριστερά - όπως στον χώρο I και II - και στα δεξιά ένας πάγκος-γούρνα (Εικόνα Β12). Αυτό οδηγεί στο συμπέρασμα ότι ο συγκεκριμένος χώρος πιθανότατα να ήταν το μαγειρείο. Δεν υπάρχουν υδραυλικές εγκαταστάσεις για βρύση και νερό, αλλά σαφώς θα μπορούσαν να πλένουν τις καθημερινές τους οικοσκευές στη γούρνα.

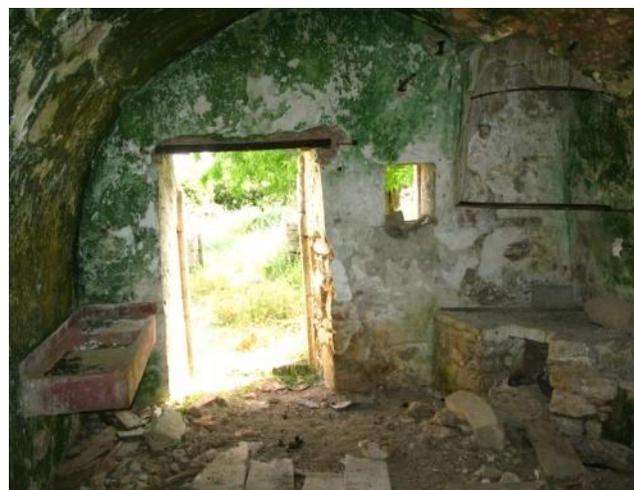
**Εικόνα Β13:** Εσωτερικό χώρου III

Τέλος, όσον αφορά τον τελευταίο και μεταγενέστερο χώρο είναι και αυτός χωρισμένος σε δυο δωμάτια (Εικόνα Β13) όπως οι προηγούμενοι δυο. Προφανώς χτίστηκε σύμφωνα με τα πρότυπα των προηγούμενων χώρων. Σε αυτή την περίπτωση όμως χωρίς να έχει γωνία με τζάκι στο μπροστινό δωμάτιο.

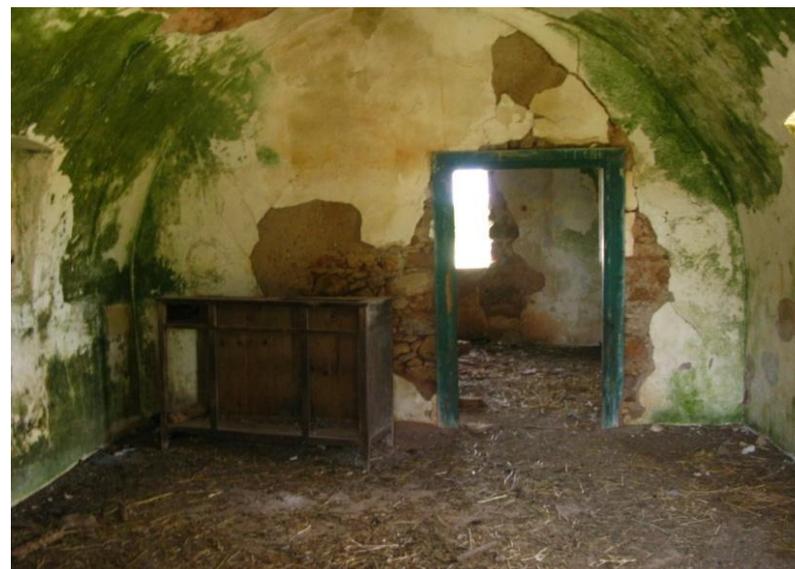
**Εικόνα Β14:** Εσωτερικό χώρου IV

Έτσι λοιπόν δεν υπάρχει κανένα στοιχείο που να οδηγεί σε κάποιο βέβαιο συμπέρασμα για τη χρήση του. Πιθανότατα το πίσω δωμάτιο να ήταν του ύπνου και το μπροστά το καθημερινό.

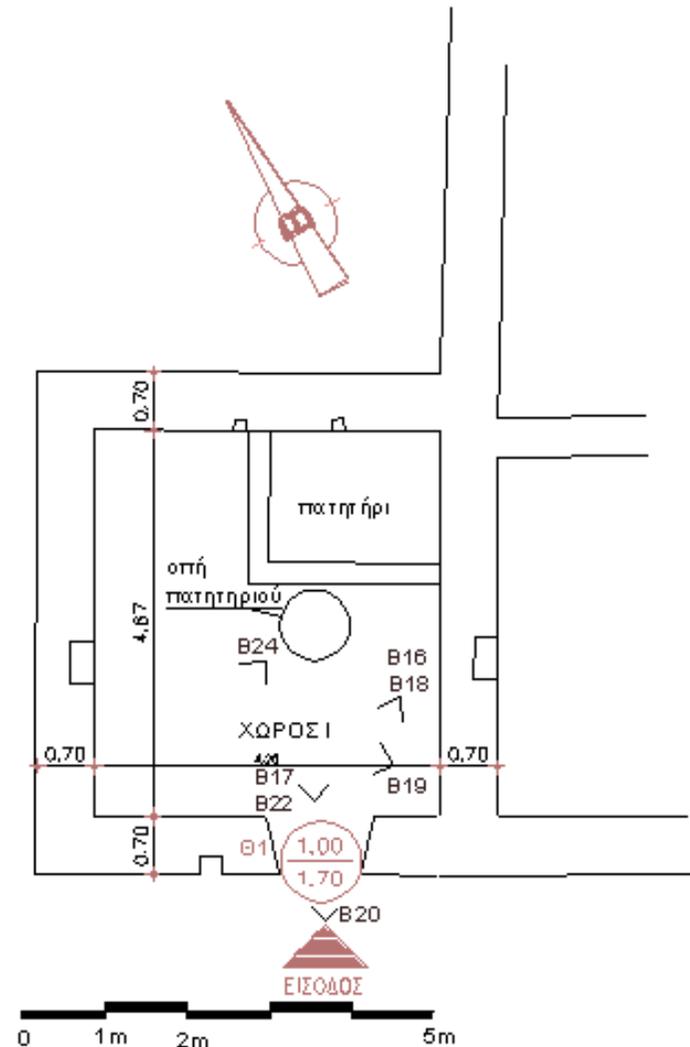
Εικόνα Β15: Σκαρίφημα κάτοψης χώρου Ι - θέσεις λήψης φωτογραφιών χώρου Ι

Οι διαστάσεις της πόρτας δεν είναι ιδιαίτερα μεγάλες αφού το καθαρό ύψος της είναι 1,70μ και το πλάτος 1,00μ. Οι διαστάσεις του φεγγίτη είναι 0,30μ \* 0,40μ. Στον βορειοδυτικό τοίχο του δωματίου υπάρχει μια εσοχή (Εικόνα 19) 0,50μ \* 0,50μ και βάθους 30 εκατοστών.

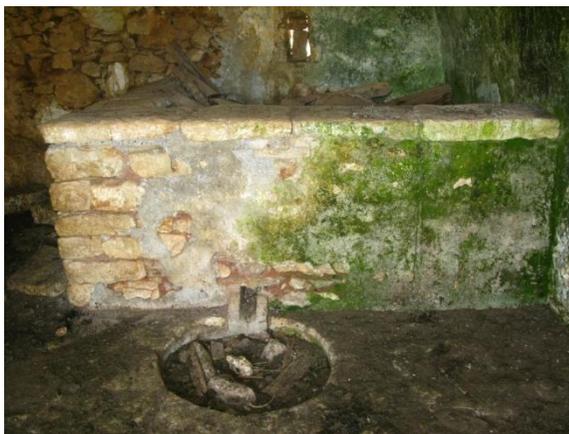
Εικόνα Β22: Πατητήρι χώρου Ι

Οι διαστάσεις του πατητηριού (Εικόνα Β22) είναι 1,85μ \* 2,33μ με ύψος 0,80μ. και είναι χτισμένο με λαξευτή πέτρα και συνδετικό υλικό. Στο κέντρο του δωματίου αυτού και μπροστά απ' το πατητήρι υπάρχει μια μεγάλη στρογγυλή οπή διαμέτρου 0,80μ. Το βάθος της οπής δεν είναι γνωστό καθώς ότι είναι μπαζωμένο. Μεταξύ του πατητηριού και της οπής, υπάρχει μια λαξευτή πέτρα σαν λούκι, η οποία χρησίμευε για να χύνεται το κρασί.

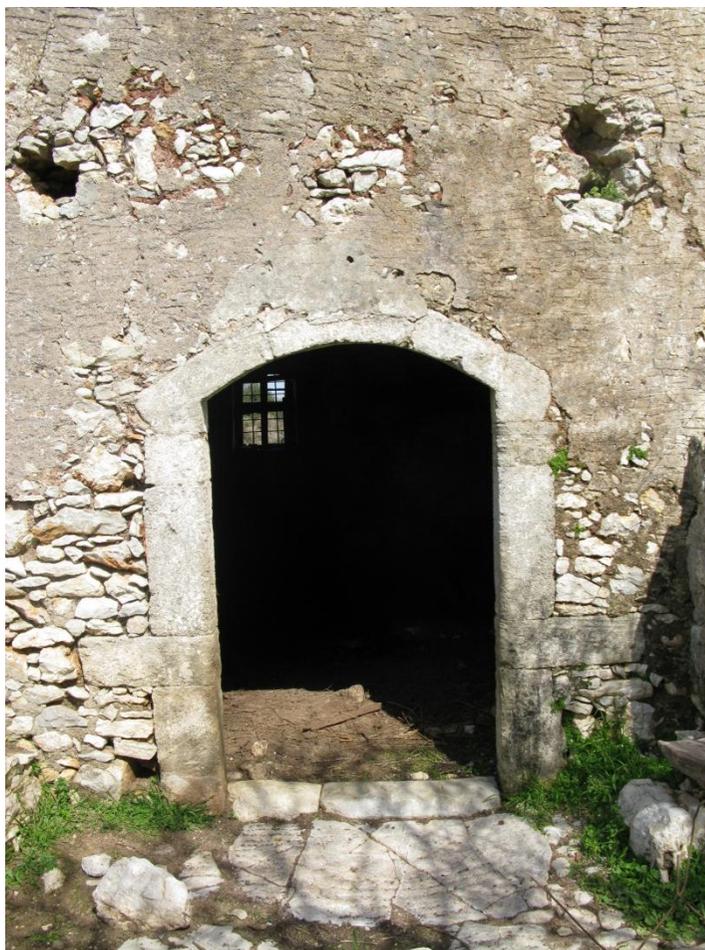
Εικόνα Β26: Θήρα εισόδου χώρου ΙΙ

Τα ανοίγματα που έχει, είναι η κύρια θύρα στην νοτιοδυτική όψη, ένα παράθυρο στην βορειοανατολική όψη και μια εσωτερική πόρτα μεταξύ των δυο δωματίων. Το άνοιγμα της εισόδου έχει τοξωτό σχήμα (Εικόνα Β26), πλάτους 1,05μ και ύψους 1,90μ. ενώ οι λαμπάδες και το πρέκι είναι χτισμένοι με πωρόλιθους.

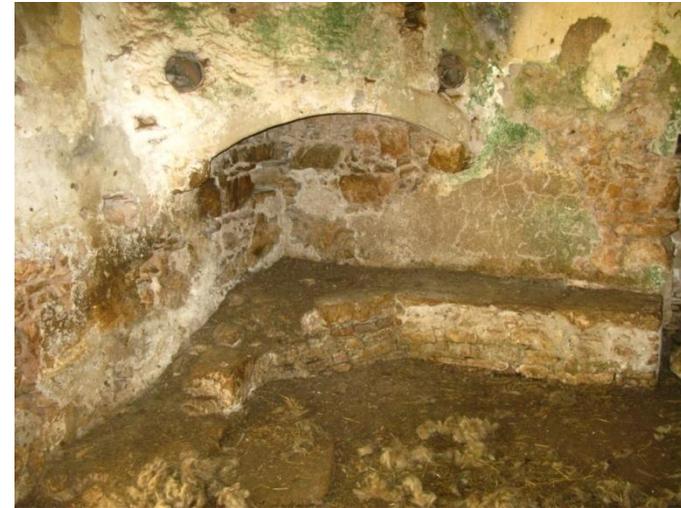
Εικόνα Β31: Γωνία τζακιού χώρου ΙΙ

Αριστερά από την είσοδο υπάρχει γωνία με τζάκι (Εικόνα Β31). Η φούσκα του τζακιού είναι χτισμένη από πέτρα και στο προς τα κάτω τελείωμά της έχει δυο τοξωτά ποριά. Τα ποριά αυτά στερεώνονται αντίστοιχα σε δυο μεγάλες χωνευτές πέτρες του τοίχου, όπου ουσιαστικά από εκεί θεμελιώνεται η φούσκα του τζακιού. Για βάση του τζακιού υπάρχει χτιστή πέτρινη πεζούλα σε σχήμα 'Γ' ύψους 40 εκατοστών.

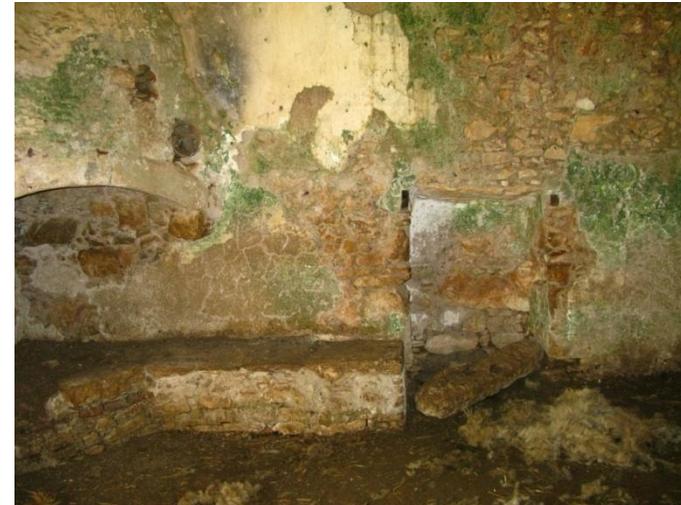
Εικόνα Β32: Εσοχή τοίχου χώρου

Τέλος, στο σημείο που τελειώνει η πεζούλα από τη δεξιά της πλευρά, υπάρχει στον τοίχο μια εσοχή (Εικόνα Β32). Το ύψος της εσοχής αυτής είναι στο 1,10μ, το πλάτος 0,90μ και 0,25μ βάθος.

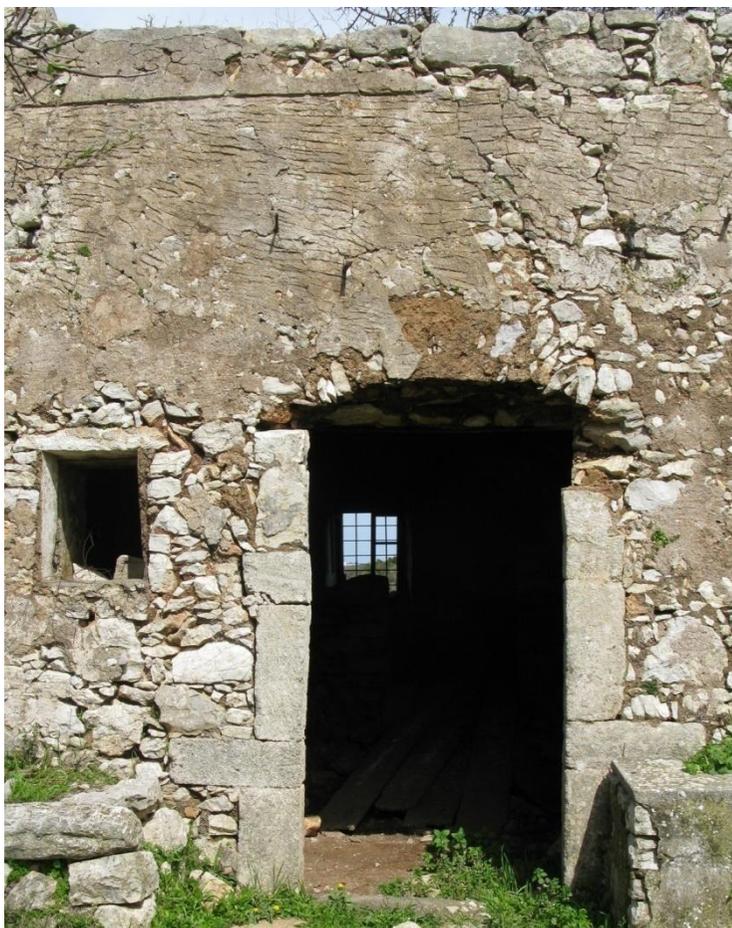
**Εικόνα Β35:** Θήρα εισόδου χώρου III

Στην νοτιοδυτική όψη βρίσκεται το άνοιγμα της εισόδου (Εικόνα 35 και 37) για τον χώρο III όπου το σχήμα της πόρτας είναι τοξωτό χτισμένο από πωρόλιθους. Στο πρέκι όμως της πόρτας οι πωρόλιθοι έχουν αποκολληθεί οι οποίοι όμως βρίσκονται μέσα στο κτίριο. Το πλάτος της πόρτας είναι 1,00μ και το ύψος 1,90μ. Αριστερά της πόρτας σε απόσταση 40 πόντων υπάρχει ένα μικρό παράθυρο πλάτους 30 εκατοστών και ύψους 40 εκατοστών (Εικόνα 35).

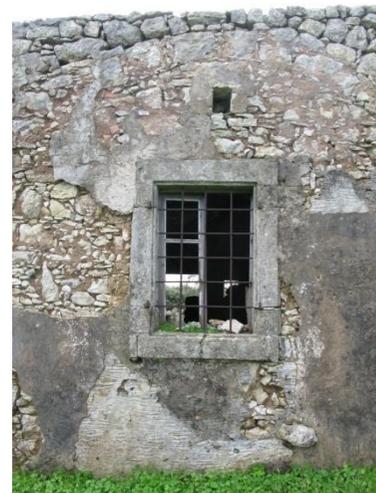
**Εικόνα Β39:** Άνοιγμα παραθύρου  
χώρου ΙΙΙ

Στην βορειοανατολική - πίσω όψη υπάρχει ένα παράθυρο (Εικόνα 39 και 40) όμοιο με αυτό που προαναφέραμε στο χώρο II. Έχει ύψος 1,10μ. και πλάτος 0,90μ. Οι λαμπάδες του και γενικότερα το περίγραμμά του είναι χτισμένο από πωρόλιθους. Επίσης και σε αυτή την περίπτωση παραμένουν το ξύλινο κούφωμα με τα ξύλινα φύλλα του παραθύρου. Τέλος πρέπει να αναφερθεί η ύπαρξη των κιγκλιδωμάτων και σε αυτό το άνοιγμα καθώς επίσης και οι σιδερένιες αναμονές για τα στόρια που πιθανώς υπήρχαν.

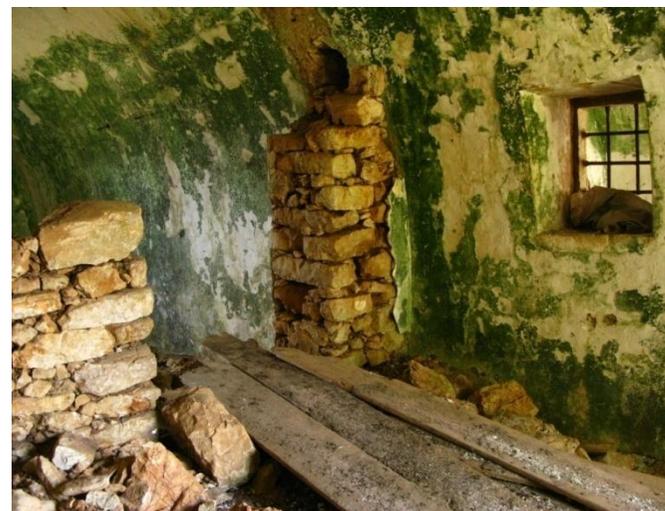
Εικόνα Β41: Εσωτερικό χώρου III

Τέλος, όσο αφορά τα ανοίγματα, πρέπει να αναφερθεί το παραθύρου, το οποίο βρίσκεται στο εσωτερικό του μπροστά δωματίου (Εικόνα 41). Το άνοιγμα αυτό, δημιουργήθηκε κατά την κατασκευή των τριών χώρων και προφανέστατα δεν κλείστηκε κατά το χτίσιμο της προσθήκης του χώρου IV. Το πλάτος του είναι 0,65μ και το ύψος του 0,75μ. ενώ και σε αυτή την περίπτωση υπάρχει κιγκλίδωμα.

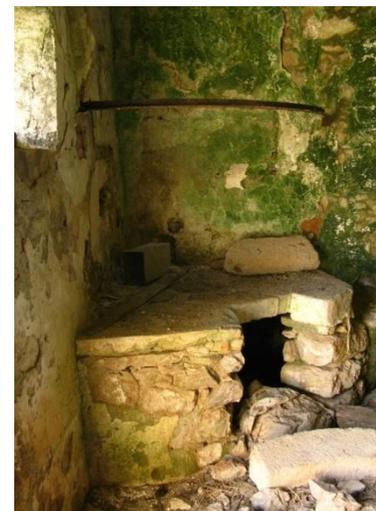
Εικόνα Β42: Γωνιά τζακιού

Στον μπροστά χώρο και αριστερά της εισόδου υπήρχε τζάκι, το οποίο όμως έχει πέσει στο μεγαλύτερο του μέρος (Εικόνα 42). Στο σημείο που ήταν η φούσκα του τζακιού, υπάρχουν τώρα δυο σιδερένια στοιχεία σε καμπύλο σχήμα, τα οποία προφανώς βοηθούσαν στο στερέωμα της φούσκας του τζακιού. Στην ίδια γωνία είναι χτισμένη η βάση του τζακιού, μια πολυγωνική πέτρινη πεζούλα η οποία έχει ύψος 0,55μ.

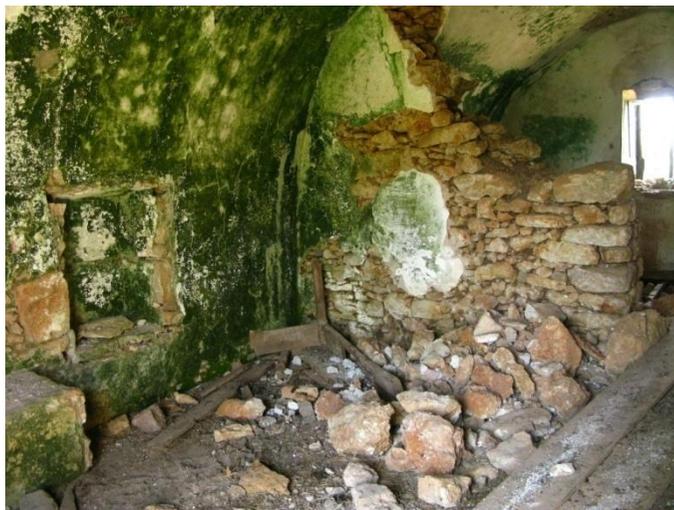
**Εικόνα Β43:** Εσοχή τοίχου

Δεξιά απ' τη γωνία που υπήρχε το τζάκι, βρίσκεται μία εσοχή (Εικόνα 43). Το ύψος της εσοχής αυτής είναι 0,90μ., το πλάτος 0,70μ. και το βάθος του 0,30μ.

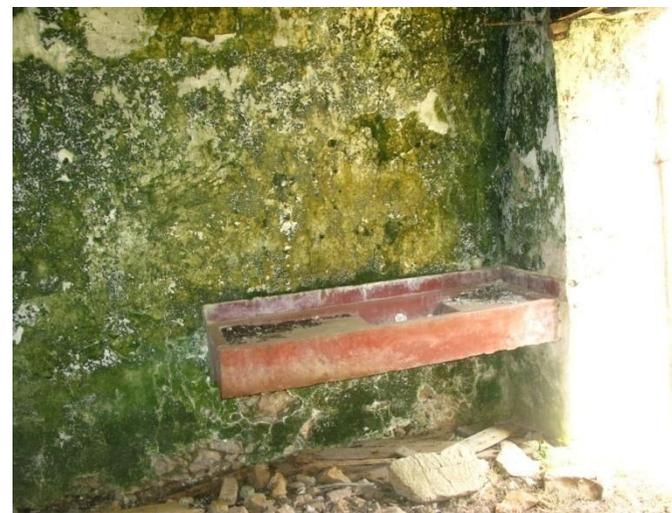
**Εικόνα Β44:** Πάγκκος - νεροχύτης χώρου ΙΙΙ

Ακόμα, στην δεξιά πλευρά του μπροστά δωματίου, υπάρχει ένας πάγκος με νεροχύτη από τσιμέντο (Εικόνα 44). Το πιθανότερο είναι πως αυτό είναι μεταγενέστερη προσθήκη στο δωμάτιο αυτό.

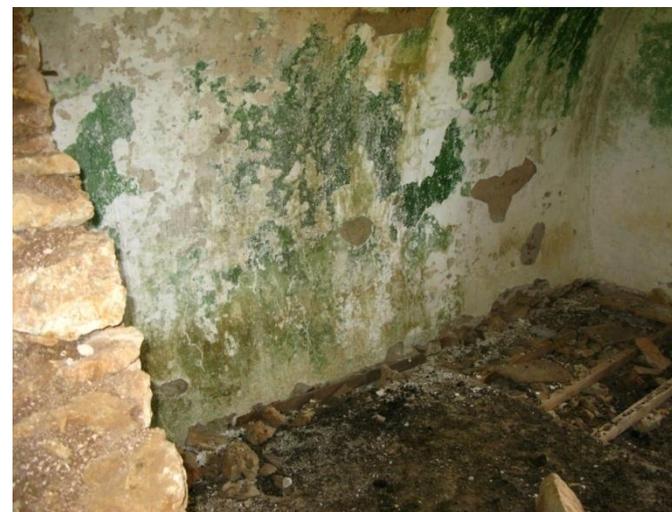
**Εικόνα Β45:** Πίσω δωμάτιο χώρου ΙΙΙ

Το δάπεδο στον χώρο της εισόδου είναι από πατητό χώμα ενώ στον χώρο ΙΙΙβ το δάπεδο είναι από ξύλο (Εικόνα 45).

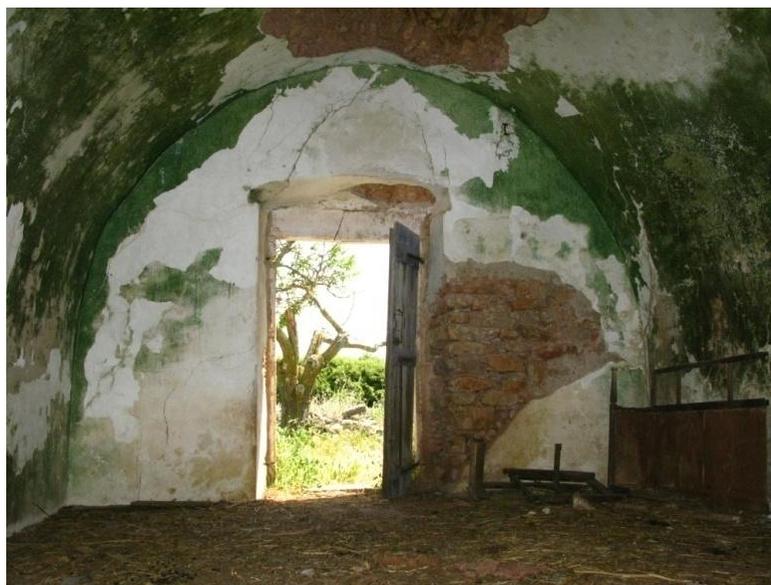
**Εικόνα Β47:** Θύρα εισόδου χώρου IV

Στην νοτιοδυτική όψη βρίσκεται το άνοιγμα της εισόδου για τον χώρο IV (Εικόνα 47 και 50). Το σχήμα της πόρτας, σε αντίθεση με τους υπόλοιπους τρεις χώρους, έχει ορθογωνικό σχήμα και είναι χτισμένο από πωρόλιθους. Το πλάτος της πόρτας είναι 1,15μ και το ύψος 2,00μ. Σε αυτή τη περίπτωση παραμένει το ξύλινο κούφωμα και μόνο το ένα φύλλο της πόρτας.

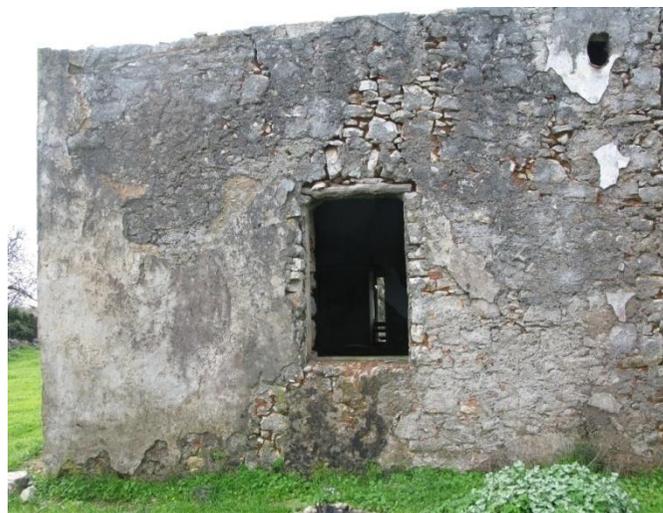
**Εικόνα Β48:** Άνοιγμα παραθύρου βορειοανατολικής όψης

Στην βορειοανατολική - πίσω όψη υπάρχει ένα παράθυρο (Εικόνα 48) ύψους 1,10μ. και πλάτος 0,90μ. Οι λαμπάδες του δεν είναι χτισμένοι από πωρόλιθους αλλά από πέτρα. Στο πρέκι του ανοίγματος είναι ευδιάκριτος ένας κορμός δέντρου αντί για σενάζι. Σε αυτή την περίπτωση παραμένει μόνο το ξύλινο κούφωμα το οποίο όμως έχει σαπίσει. Ίδιο άνοιγμα υπάρχει στο μπροστά δωμάτιο (Εικόνα 49) το οποίο φαίνεται στην ανατολική όψη και είναι στην ίδια κατάσταση με το προηγούμενο. Και στα δυο αυτά παράθυρα δεν υπάρχει κιγκλίδωμα όπως συμβαίνει στα υπόλοιπα των προηγούμενων χώρων.

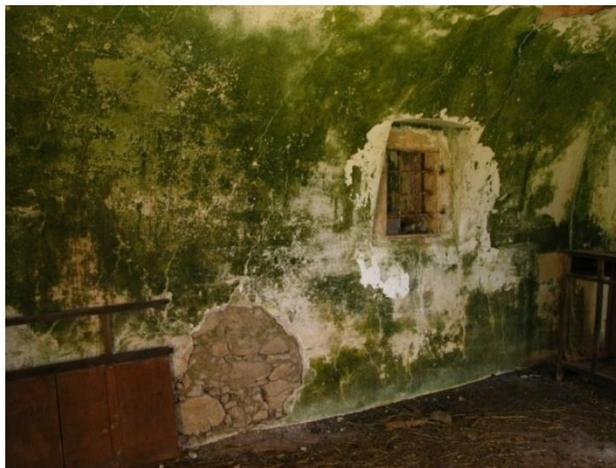
Εικόνα Β52: Εσωτερικό παράθυρο μεταξύ χώρων III-IV

Αντικριστά από αυτό το παράθυρο της ανατολικής όψης, είναι το μικρό άνοιγμα που έχει προαναφερθεί, μεταξύ των χώρων III και IV (Εικόνα 52). Από τον χώρο IV όμως είναι ευδιάκριτος ο πωρόλιθος που υπάρχει γύρω από αυτό.

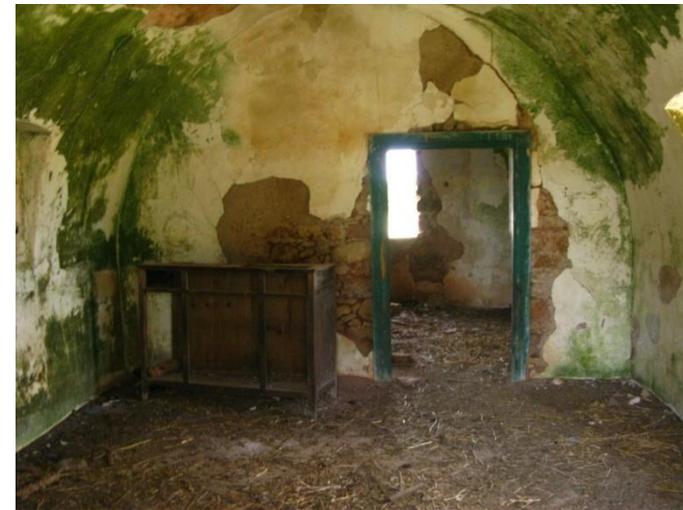
Εικόνα Β53: Εσωτερική πόρτα χώρου IV

Τέλος, όσο αφορά τα ανοίγματα, η εσωτερική πόρτα (Εικόνα 53) που υπάρχει μεταξύ των δυο δωματίων, έχει ύψος 2,00μ και πλάτος 1,00μ. ενώ στο πίσω δωμάτιο, υπάρχει στον τοίχο μια εσοχή ύψους 1,70μ., πλάτους 0,85μ. και βάρους 0.40μ.

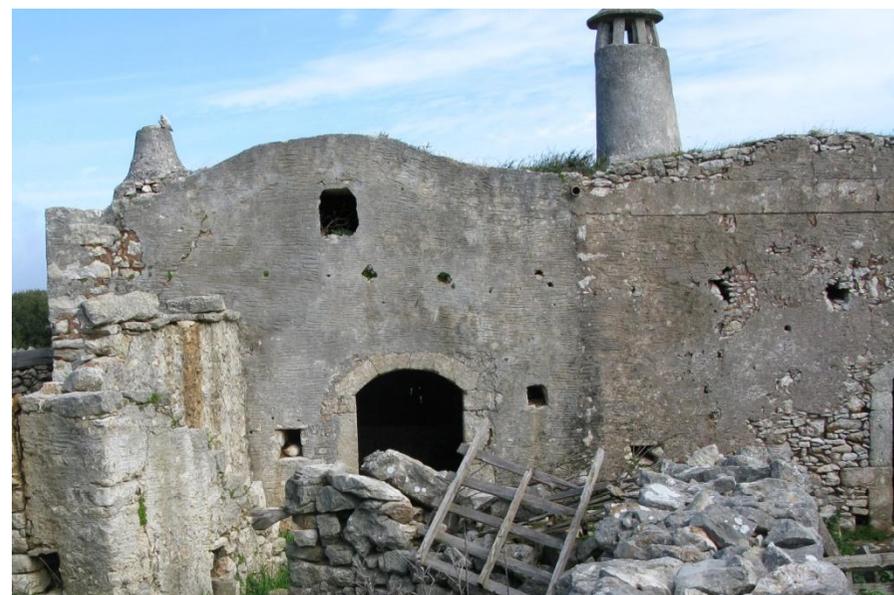
Εικόνα B56: Κύρια - νοτιοδυτική όψη κτιρίου, είσοδος χώρου I

Στην κύρια όψη είναι ευδιάκριτη η ύπαρξη της καμάρας για τους χώρους I και II (Εικόνα B56 και 57) αφού σχηματίζεται καμπύλο σχήμα στη απόληξη της οροφής σε αντίθεση με τους άλλους δύο χώρους που οι καμάρες τους είναι χωνευτές και η εξωτερική απόληξή τους είναι οριζόντια.

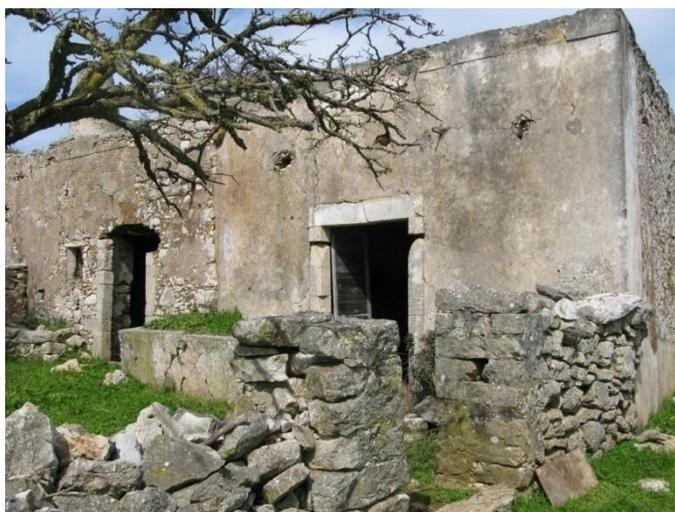
**Εικόνα B58:** Απόληξη χώρων III και IV

Ακόμα, στην κύρια όψη είναι εμφανέστατη η αλλαγή των υλικών μεταξύ των χώρων III και IV (Εικόνα B58 και 59), κάτι που εύλογα οδηγεί στο συμπέρασμα της προσθήκης.

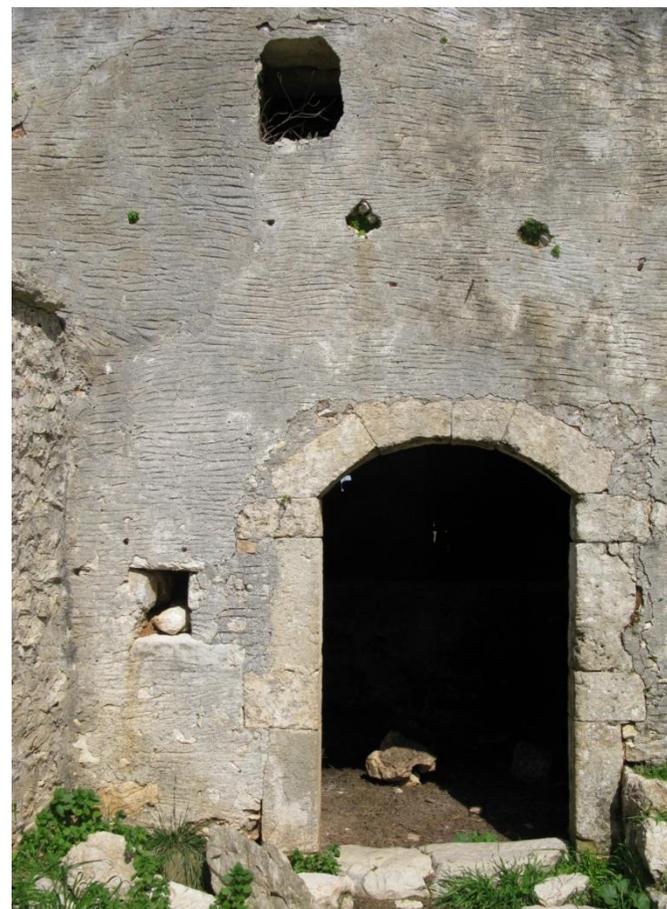
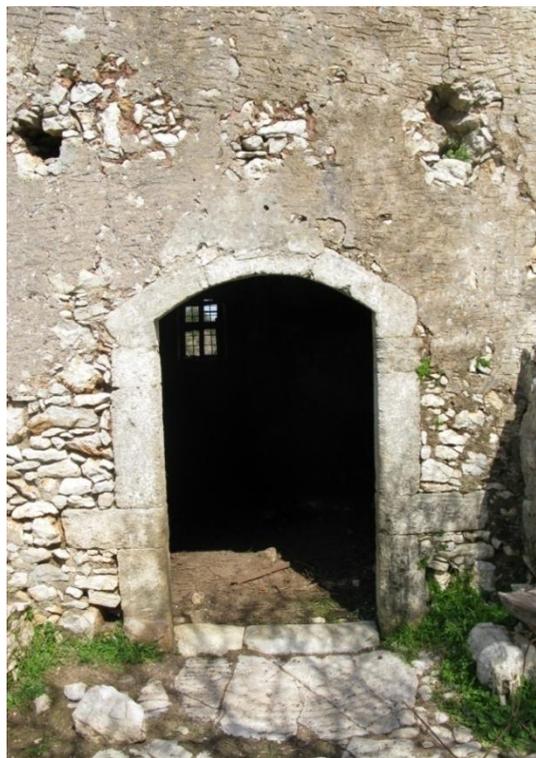
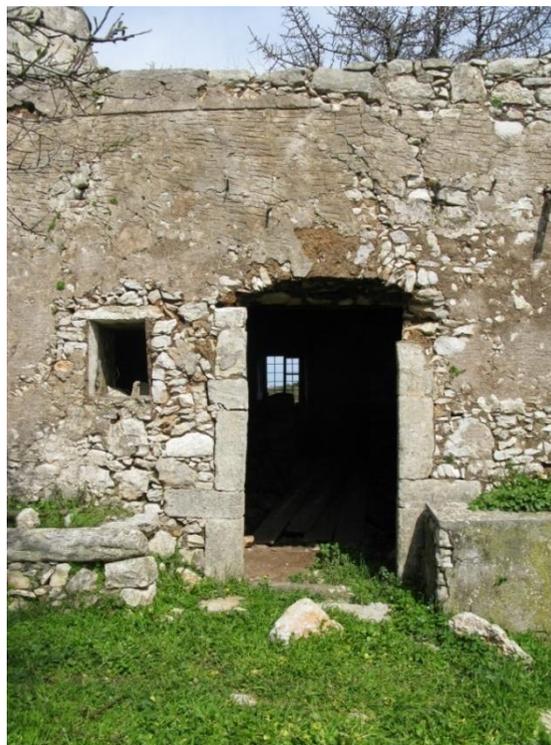
Τα ανοίγματα των Θηρών για κάθε χώρο είναι τοποθετημένα στη σειρά αρμονικά και είναι "στολισμένα" γύρω - γύρω με ποριά. Στους πρώτους τρεις χώρους το σχήμα των Θηρών είναι τοξωτό (Εικόνα Β60 έως Β63), ενώ στον τελευταίο σε σχήμα είναι ορθογωνικό (Εικόνα Β63).

Εικόνα Β60: Είσοδος χώρου I - πατητηριού

**Εικόνα Β61:** Είσοδος χώρου ΙΙ

**Εικόνα Β62:** Είσοδος χώρου ΙΙΙ

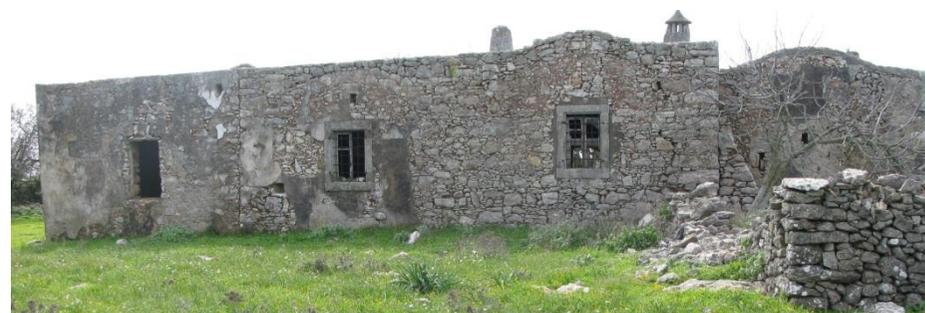
**Εικόνα Β64:** Πίσω - βορειοδυτική όψη

Η πίσω όψη είναι χωρισμένη σε δυο μέρη, αφού υπάρχει σπάσιμο μεταξύ του χώρου I και των υπολοίπων, λόγω του ότι ο χώρος I είναι μικρότερος σε τετραγωνικά (Εικόνα Β64). Οι διαστάσεις του είναι 14,90μ. για την μεγάλη πλευρά και 5,00μ. για την μικρή. Όσο αφορά το ύψος, ισχύει ότι συμβαίνει και στην κύρια όψη.

Ο χώρος IV διακρίνεται και από την πίσω όψη ότι είναι μεταγενέστερος αφού ο τρόπος χτισίματος είναι φανερό ότι αλλάζει μεταξύ χώρων III και IV (Εικόνα Β64).

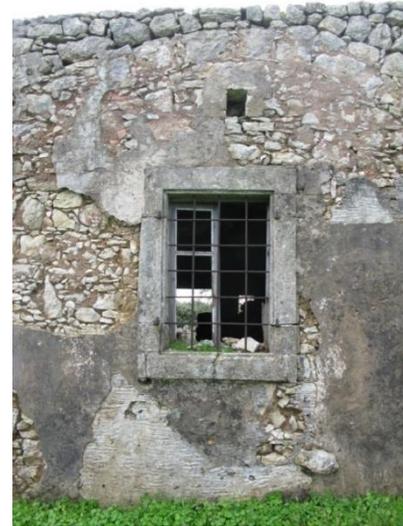
Εικόνα Β67: Παράθυρο χώρου III

Όσο αφορά τα ανοίγματα των παραθύρων, είναι και αυτά τοποθετημένα αρμονικά στην πίσω όψη για τον κάθε χώρο, όπως συμβαίνει και με τις αντίστοιχες θύρες στην κύρια όψη. Τα παράθυρα που αντιστοιχούν στους χώρους II και III έχουν κιγκλίδωμα και γύρω από αυτά υπάρχει πέτρινο πορί (Εικόνα Β66 και Β67). Στο παράθυρο του χώρου IV δεν υπάρχει πέτρινο πορί, αλλά διακρίνεται ο ξύλινος κορμός στο πρέκι του, καθώς επίσης και ο σφηνοειδής τρόπος χτισίματος πάνω απ' το πρέκι αυτό (Εικόνα Β68).

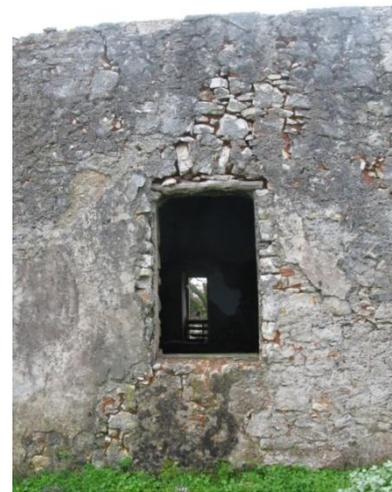
Εικόνα Β68: Παράθυρο χώρου IV

Από την πίσω όψη είναι ευδιάκριτο ότι ο χώρος III, παρά την οριζόντια απόληξη που έχει, ότι στεγάζεται από καμάρα (Εικόνα Β68). Ο τρόπος δόμησης των λίθων κοντά στην απόληξη του χώρου, φαίνεται να ακολουθεί το καμπύλο σχήμα που παίρνει η οροφή. Το ίδιο ακριβώς συμβαίνει και στον χώρο I και II, όμως σε αυτές τις περιπτώσεις η ίδια η απόληξη προιδεάζει για την ύπαρξη της καμάρας αφού η απόληξη δεν είναι οριζόντια αλλά καμπυλωτή. Τέλος, για τον χώρο IV δεν υπάρχει κάποιο εσωτερικό στοιχείο στην όψη για την ύπαρξη της εσωτερικής καμάρας αφού είναι επιχρισμένη.

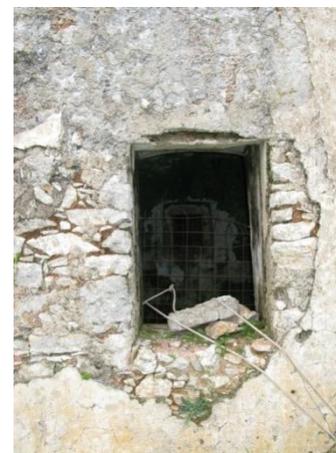
**Εικόνα Β69:** Παράθυρο χώρου IV

Η ανατολική όψη του κτιρίου έχει μήκος 10,45μ. και ύψος 3,50μ (Εικόνα Β70). Το μοναδικό κτιριολογικό στοιχείο που έχει είναι το πλαϊνό παράθυρο του μπροστά δωματίου στο IV χώρο (Εικόνα Β69). Ακόμα εμφανή είναι δύο λούκια που υπάρχουν στις δυο άκρες της όψης και σε ύψος 3,00μ. τα οποία πιθανότατα τοποθετήθηκαν κατά την μεταγενέστερη κατασκευή του χώρου IV.

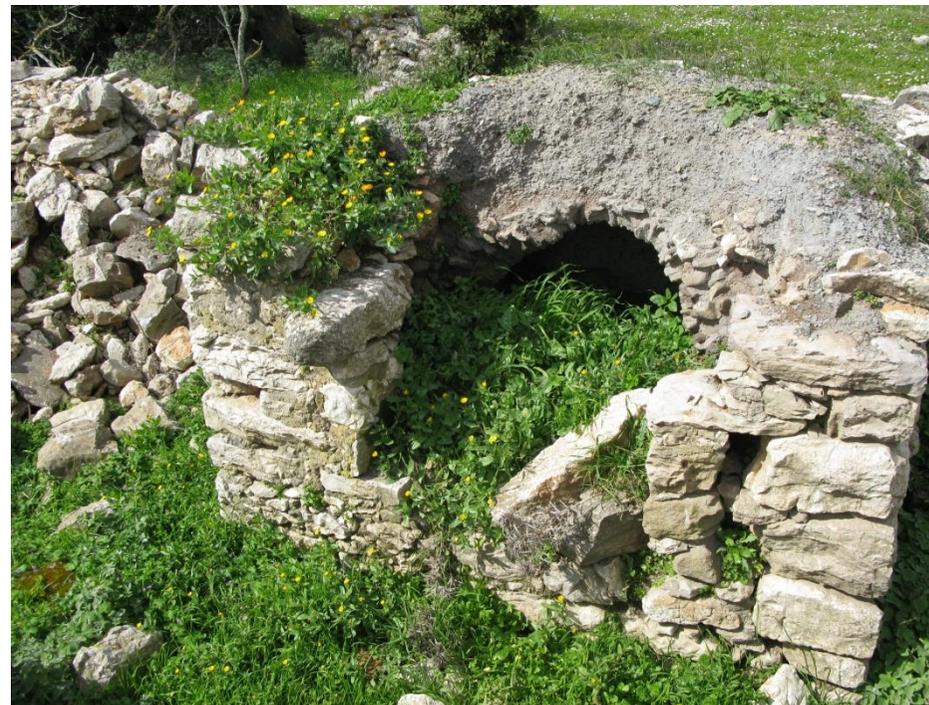
**Εικόνα B78:** Βοηθητικοί - εξωτερικοί χώροι - φουρνόσπιτο

Οι χώροι αυτοί στέγαζαν το "φουρνόσπιτο" της κατοικίας, αφού παραμένει μέχρι και σήμερα μέρος του φούρνου (Εικόνα Β78). Στοιχεία για άλλες χρήσεις των υπολοίπων χώρων δεν υπάρχουν, αλλά προφανώς να ήταν αποθηκευτικοί χώροι για τις ετήσιες σοδιές της οικογένειας και ίσως στάβλοι για τα ζώα.

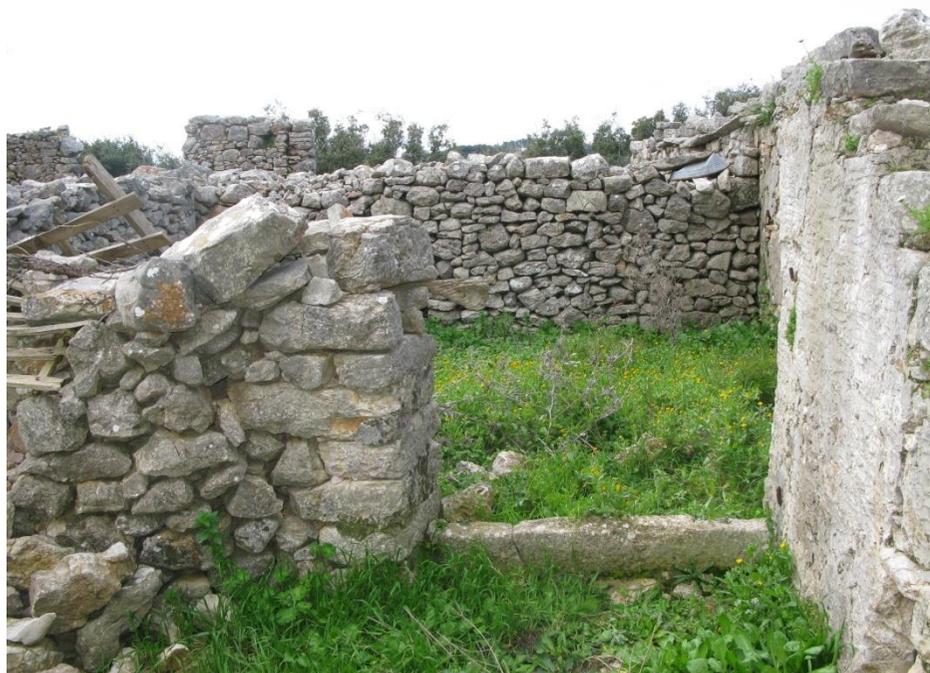
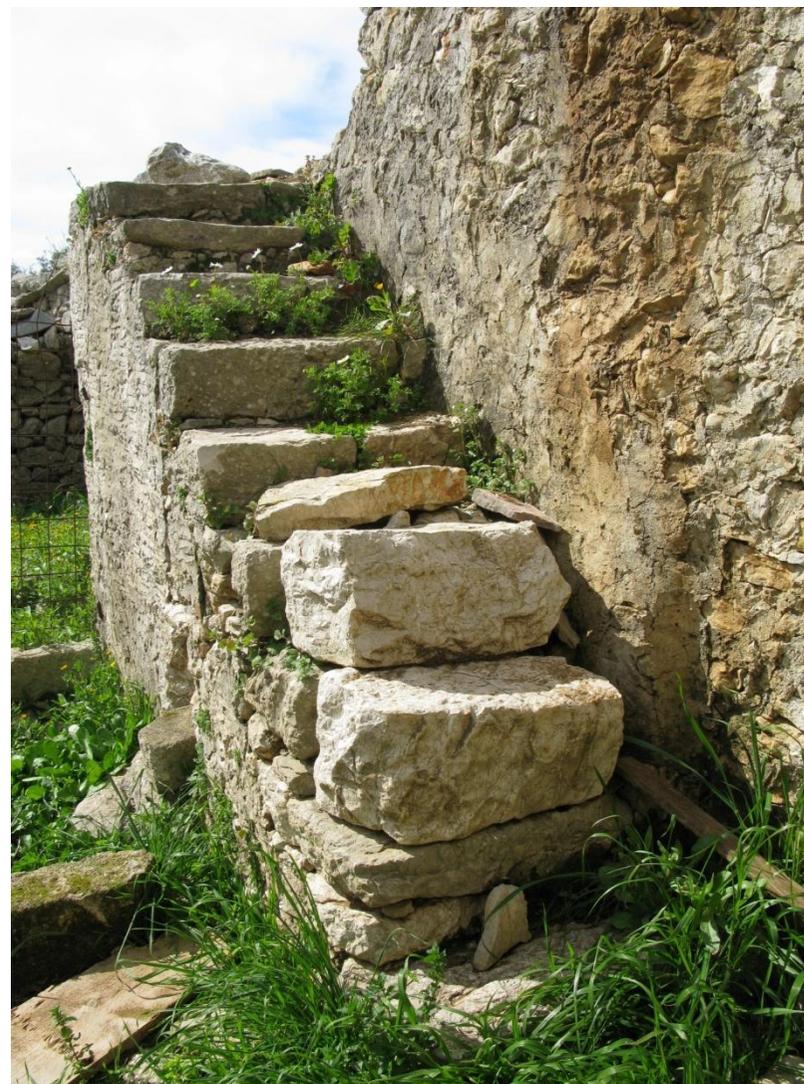
**Εικόνα B84:** Εξωτερική πέτρινη κλίμακα

Τέλος, ένα ακόμα στοιχείο του εξωτερικού χώρου είναι μια σκάλα στον χώρο της αυλής (Εικόνα Β83 και Β84), η οποία φαίνεται να οδηγούσε στις στέγες των βοηθητικών χώρων. Η σκάλα αυτή είναι πέτρινη και το κάθε σκαλοπάτι έχει για πάτημα μια μεγάλη ενιαία πέτρα. Αυτό έχει ως αποτέλεσμα κάθε ρίχτι και πάτημα να έχει διαφορετικές διαστάσεις.

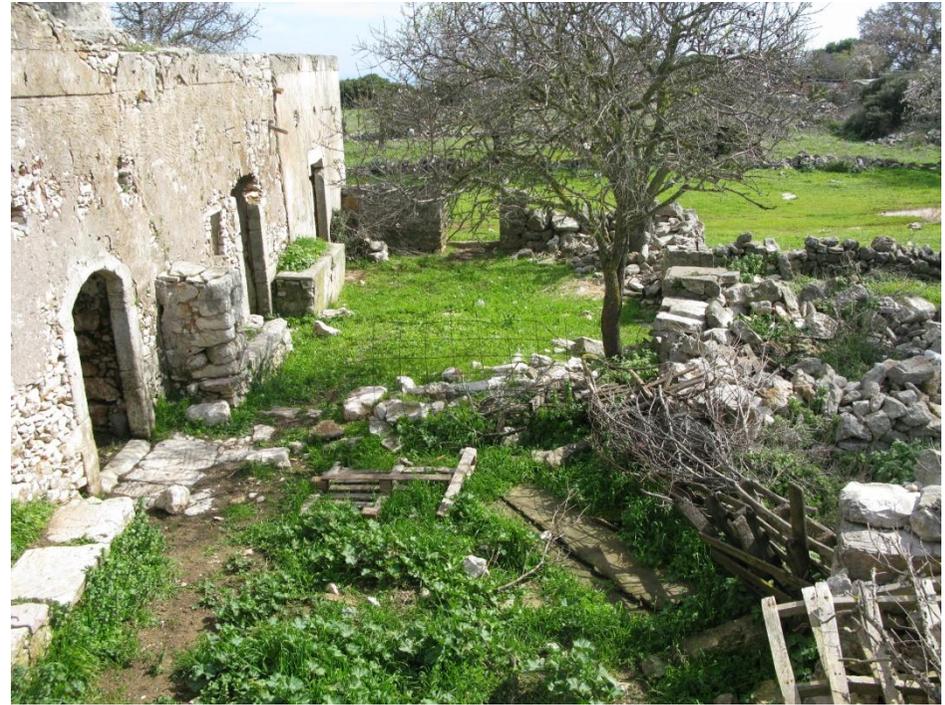
Εικόνα Β85: Αυλή κατοικίας

Μπροστά και κατά μήκος της κύριας - νοτιοδυτικής όψης του κτιρίου, υπάρχει μεγάλη αυλή περίπου 100,00 τετραγωνικών μέτρων (Εικόνα Β85). Η αυλή αυτή περιφράζεται από πέτρινο τοίχιο ύψους ενός μέτρου. Σε πολλά σημεία όμως το τοίχιο αυτό έχει υποχωρήσει (Εικόνα Β87 και Β88). Η πρόσβαση στην αυλή αυτή φαίνεται να γινόταν από δυο εισόδους. Η μία από την ανατολική πλευρά και η άλλη από την νότια πλευρά του κτιρίου(Εικόνα Β89 κ Β90). Ακόμα μέσα στα όρια της αυλής υπάρχουν φυτεμένα δύο μεγάλα δέντρα.
