ΤΕΧΝΟΛΟΓΙΚΟ ΕΚΠΑΙΔΕΥΤΙΚΟ ΙΔΡΥΜΑ ΠΑΤΡΑΣ  
ΣΧΟΛΗ ΤΕΧΝΟΛΟΓΙΚΩΝ ΕΦΑΡΜΟΓΩΝ  
ΤΜΗΜΑ ΑΝΑΚΑΙΝΙΣΗΣ ΚΑΙ ΑΠΟΚΑΤΑΣΤΑΣΗΣ ΚΤΙΡΙΩΝ

ΠΤΥΧΙΑΚΗ ΕΡΓΑΣΙΑ  
Της ΧΑΡΟΥ ΕΥΓΕΝΙΑΣ

ΑΠΟΤΥΠΩΣΗ ΚΑΙ ΠΡΟΤΑΣΗ  
ΑΝΑΚΑΙΝΙΣΗΣ - ΕΠΑΝΑΧΡΗΣΗΣ  
ΑΓΡΟΤΙΚΗΣ ΚΑΤΟΙΚΙΑΣΤΑ ΚΥΘΗΡΑ

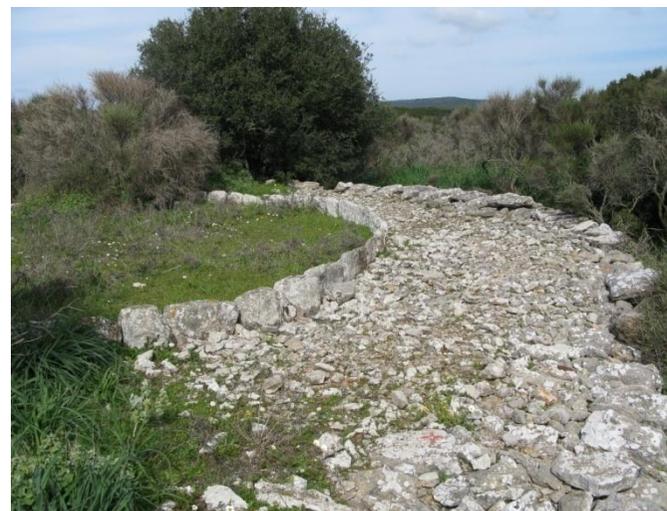
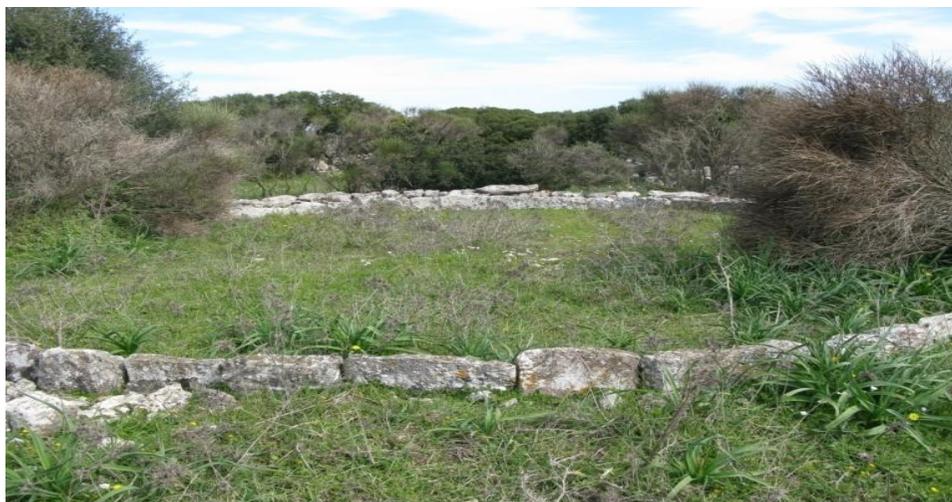
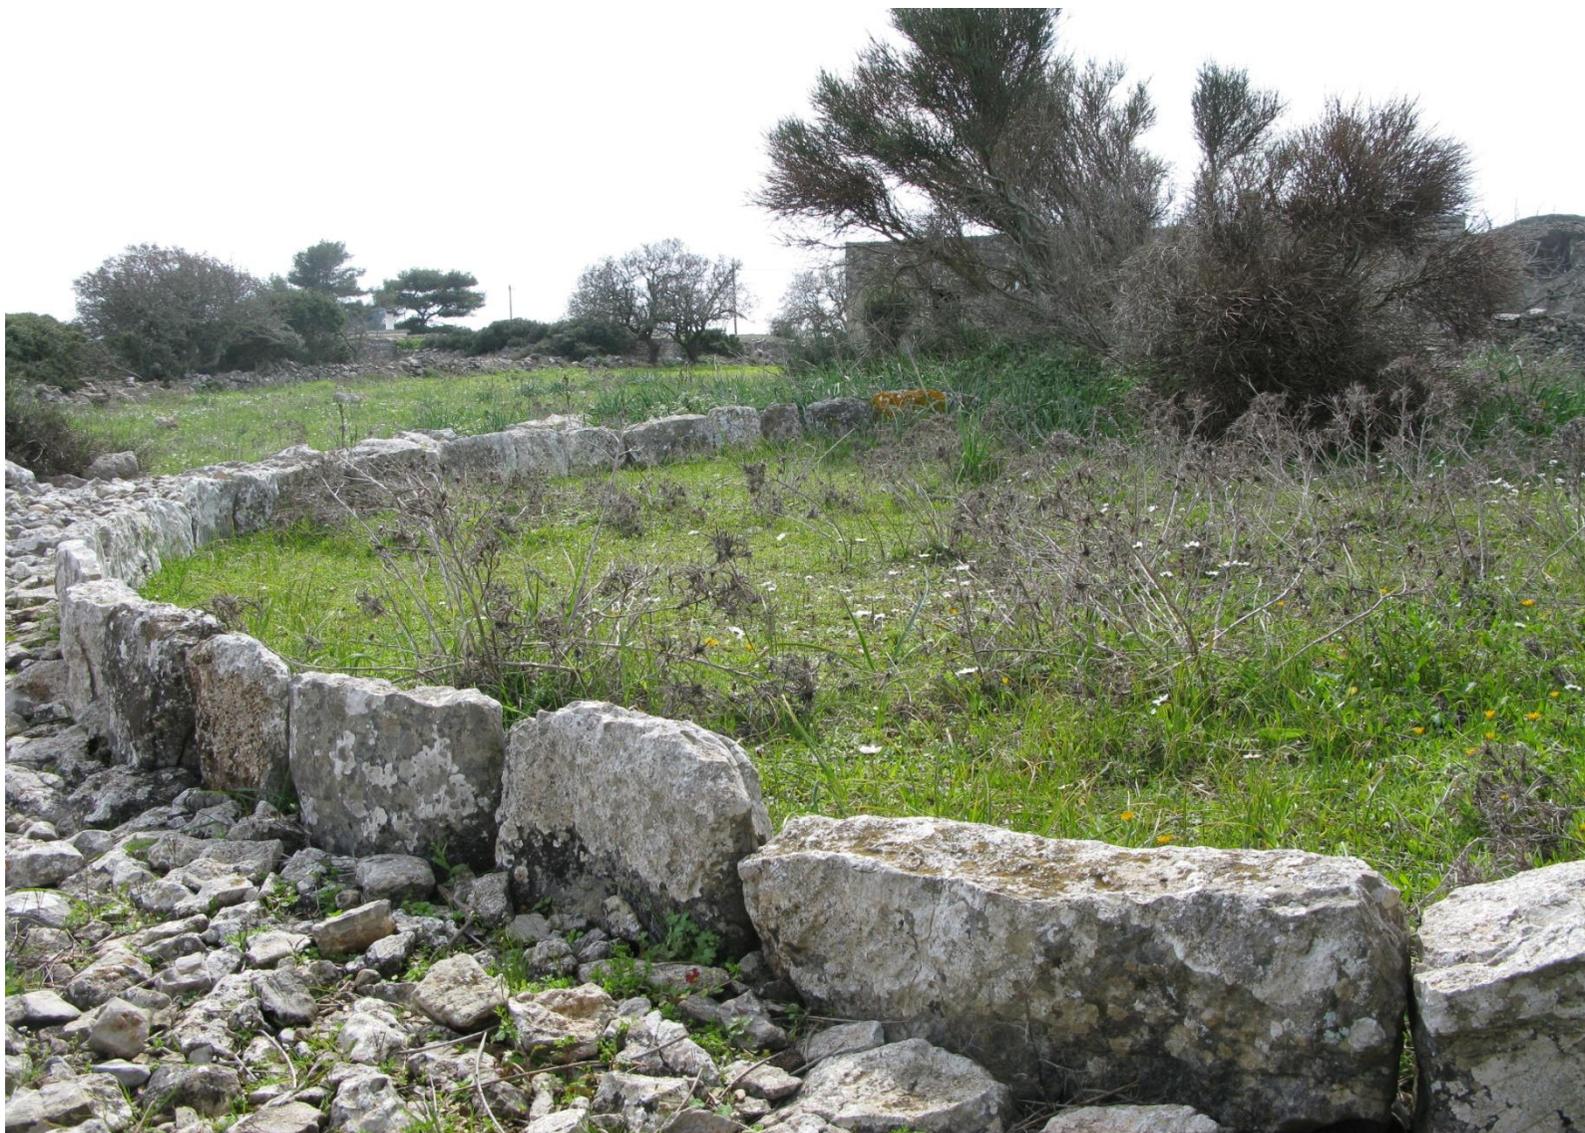
Πίσω από την κύρια κατοικία, σε απόσταση περίπου 28,00μ. και στα σύνορα με το αγροτεμάχιο που βρίσκεται εκτός σχεδίου πόλεως υπάρχει ένα αλώνι (Εικόνα Β91 έως Β93). Το αλώνι αυτό έχει διάμετρο 9,30μ. και έχει περιμετρικά του κύκλου του μεγάλες χωνευτές πέτρες. Οι πέτρες αυτές είναι ακανόνιστες και έχουν ύψος περίπου 25 πόντων. Η ύπαρξη του αλωνιού είναι ένα ακόμα στοιχείο, ότι η το κτίριο πρόκειται για αγροτική κατοικία, αφού το αλώνι ήταν απαραίτητο για κάθε αγροτική οικογένεια.

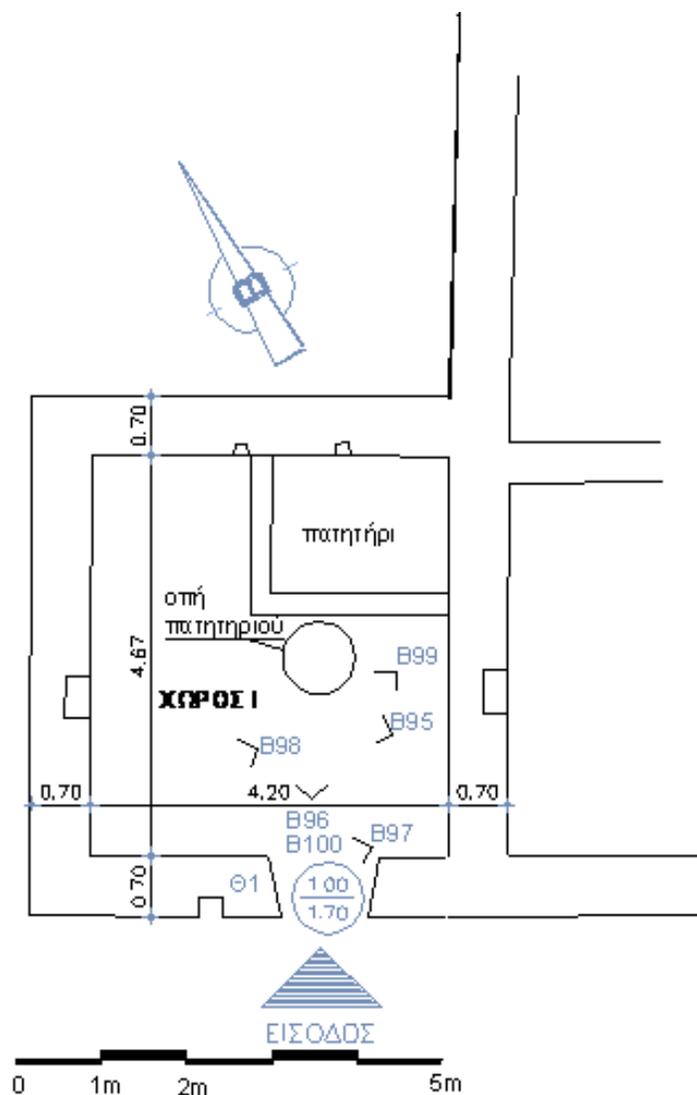
**Εικόνα Β94:** Σκαρίφημα κάτοψης χώρου Ι - θέσεις λήψεων φωτογραφιών χώρου Ι

Αρκετές ρωγμές υπάρχουν γύρω από τον φεγγίτη πάνω από την είσοδο (Εικόνα Β99), οι οποίες όμως φαίνεται να είναι επιφανειακές του επιχρίσματος. Κάτι αντίστοιχο ισχύει και στον απέναντι τοίχο από την είσοδο (Εικόνα Β100). Σε όσα σημεία υπάρχει επίχρισμα, διακρίνονται πολλές τριχοειδής ρωγμές.

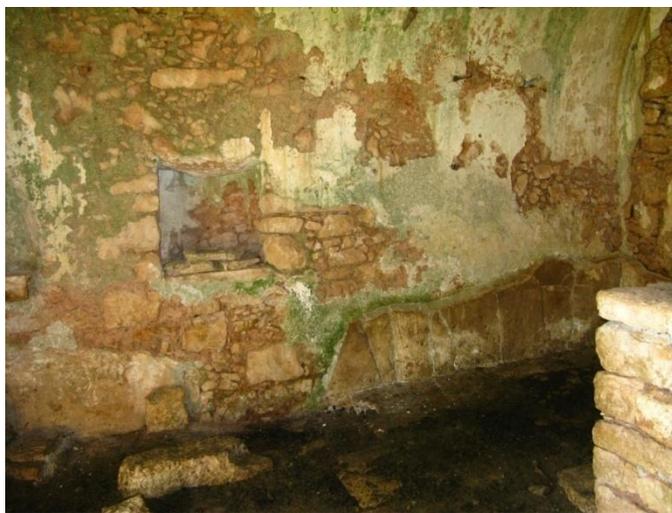
**Εικόνα Β95:** Εσωτερικό χώρου Ι

Η κατάσταση διατήρησης στον χώρο Ι (Εικόνα Β94) δεν είναι ιδιαίτερα καλή. Στα περισσότερα σημεία του δωματίου έχει αποκολληθεί το επίχρισμα και είναι εμφανείς οι πέτρες (Εικόνα Β95 έως Β100). Επίσης, μέρος του λαμπά της πόρτας έχει υποχωρήσει (Εικόνα Β97).

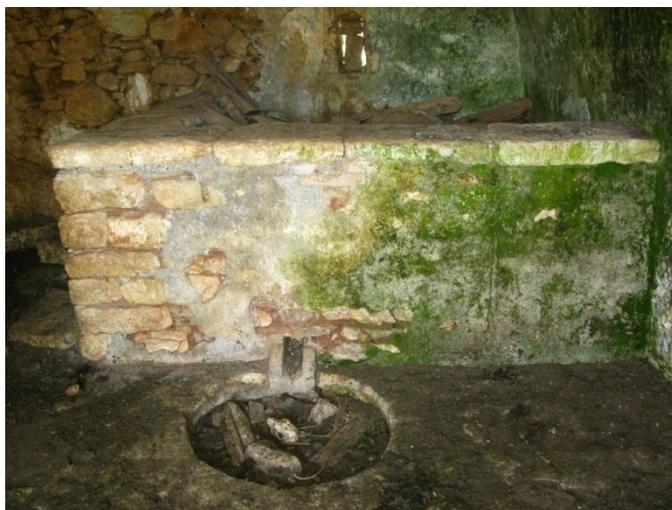
**Εικόνα Β96:** Εσωτερικό χώρου Ι - πατητήρι

Η μούχλα και η υγρασία είναι πάρα πολύ έντονη στους τοίχους, κυρίως κοντά στα θεμέλια. Ιδιαίτερα έντονη υγρασία υπάρχει και στο μεγαλύτερο μέρος του πατητηριού (Εικόνα Β96). Το τζάκι στη γωνία έχει καταστραφεί ολοσχερώς και παραμένει μόνο η οπή της καμινάδας (Εικόνα Β98).

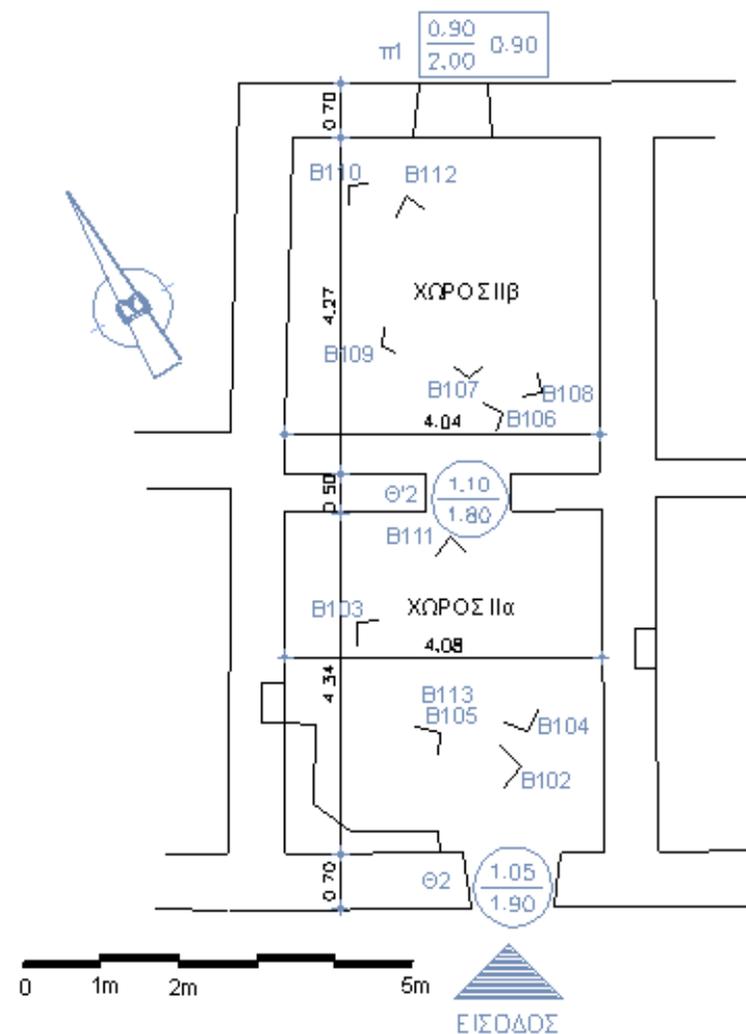
**Εικόνα Β101:** Σκαρίφημα χώρου II - Θέσεις λήψεων φωτογραφιών χώρου II

Η κατάσταση διατήρησης και για τον χώρο II δεν είναι ιδιαίτερα καλή (Εικόνα Β101). Η υγρασία είναι πάρα πολύ έντονη, όχι μόνο στα θεμέλια αλλά σε τοίχους και οροφή, κυρίως του μπροστά δωματίου (Εικόνα Β102 έως Β113).

Τέλος όσο αφορά την κατάσταση του τζακιού, σε γενικές γραμμές είναι μέτρια. Στο πάνω μέρος της φούσκας, στο σημείο όπου τέμνεται με τον τοίχο και την οροφή του δωματίου, ένα μέρος της έχει αποκολληθεί (Εικόνα Β113).

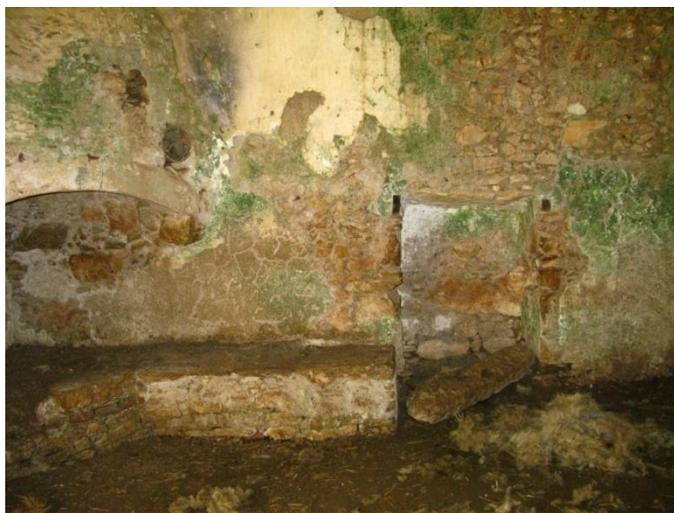
**Εικόνα Β102:** Εσωτερικό χώρου ΙΙ

Σε πάρα πολλά σημεία, κυρίως λόγω της υγρασίας, τα επιχρίσματα έχουν αποκολληθεί. Τέτοια σημεία είναι στους τοίχους του μπροστά δωματίου (Εικόνα Β102 και Β103), του πίσω (Εικόνα Β106 έως Β109) καθώς στην οροφή (Εικόνα Β104 κα Β105) και γύρω από το άνοιγμα του διαχωριστικού τοίχου (Εικόνα Β112). Στα περισσότερα σημεία που παραμένουν τα επιχρίσματα, έχουν πολλές τριχοειδής ρωγμές. Αρκετή υγρασία υπάρχει και σε διάφορα σημεία στη φούσκα του τζακιού (Εικόνα Β111) .

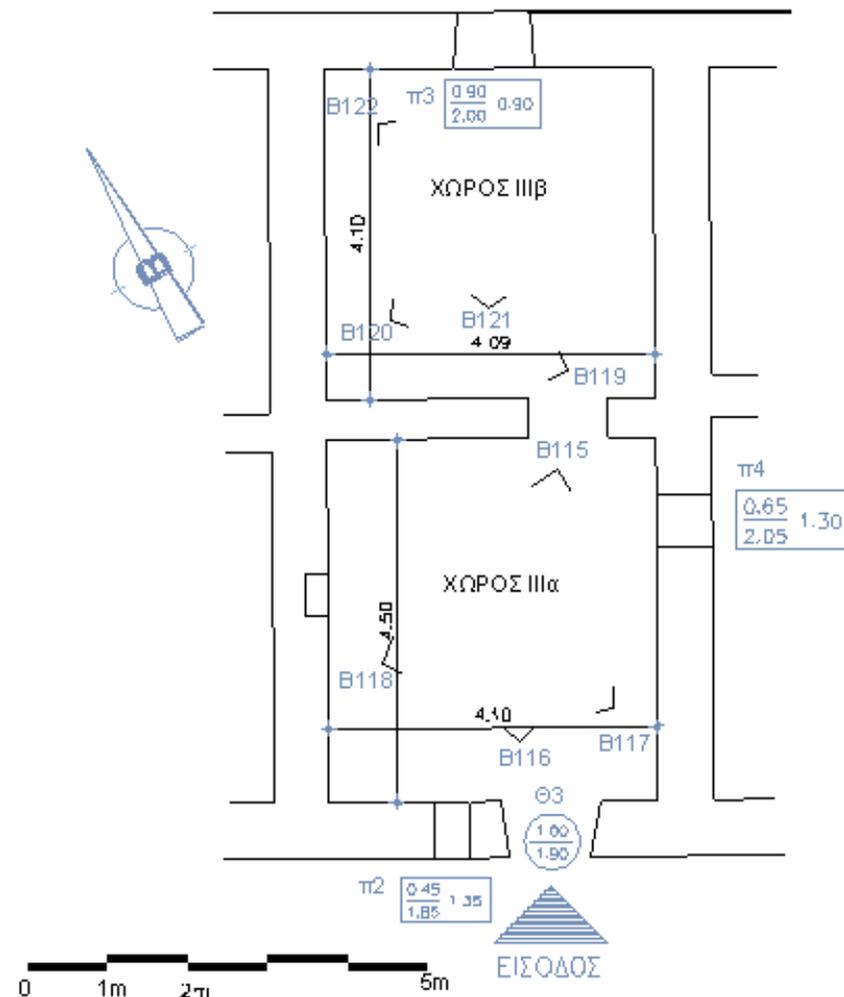
**Εικόνα Β114:** Σκαρίφημα χώρου III - Θέσεις λήψεων φωτογραφιών χώρου III

Συγκριτικά και σε σχέση με όλο το υπόλοιπο κτίριο, ο χώρος III (Εικόνα Β114) βρίσκεται στην πιο άσχημη κατάσταση. Μεγάλο μέρος της μεσοτοιχίας μεταξύ των δυο δωματίων έχει υποχωρήσει (Εικόνα Β116).

Τέλος η φούσκα του τζακιού έχει καταρρεύσει και παραμένει μόνο η οπή στο πάνω μέρος που ξεκινάει η καμινάδα (Εικόνα Β115).

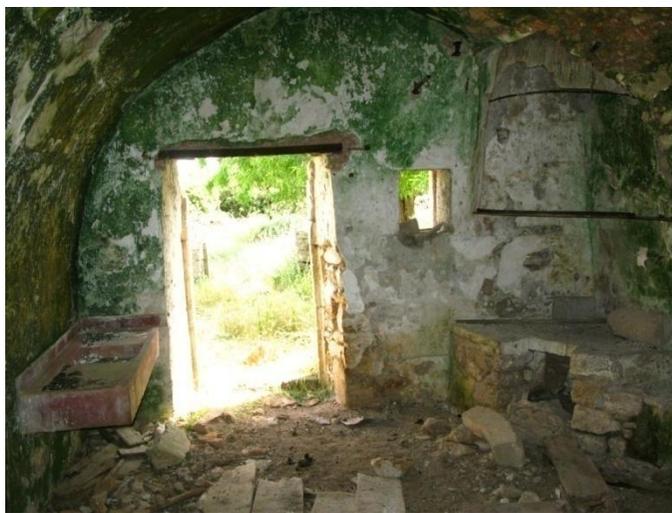
**Εικόνα Β115:** Μπροστά δωμάτιο χώρου III

Η μούχλα και η υγρασία είναι πάρα πολύ έντονη στα περισσότερα σημεία όλου του χώρου III (Εικόνα Β115 έως Β122). Τα επιχρίσματα γενικά δεν έχουν αποκολληθεί παρά μόνο στο τόξο της οροφής που υπήρχε η μεσοτοιχία (Εικόνα Β116) και σε ορισμένα σημεία στην οροφή στο μπροστά δωμάτιο. Μεγάλες ρωγμές δεν υπάρχουν αλλά μικρές σε πολλά σημεία των επιφανειών στους τοίχους.

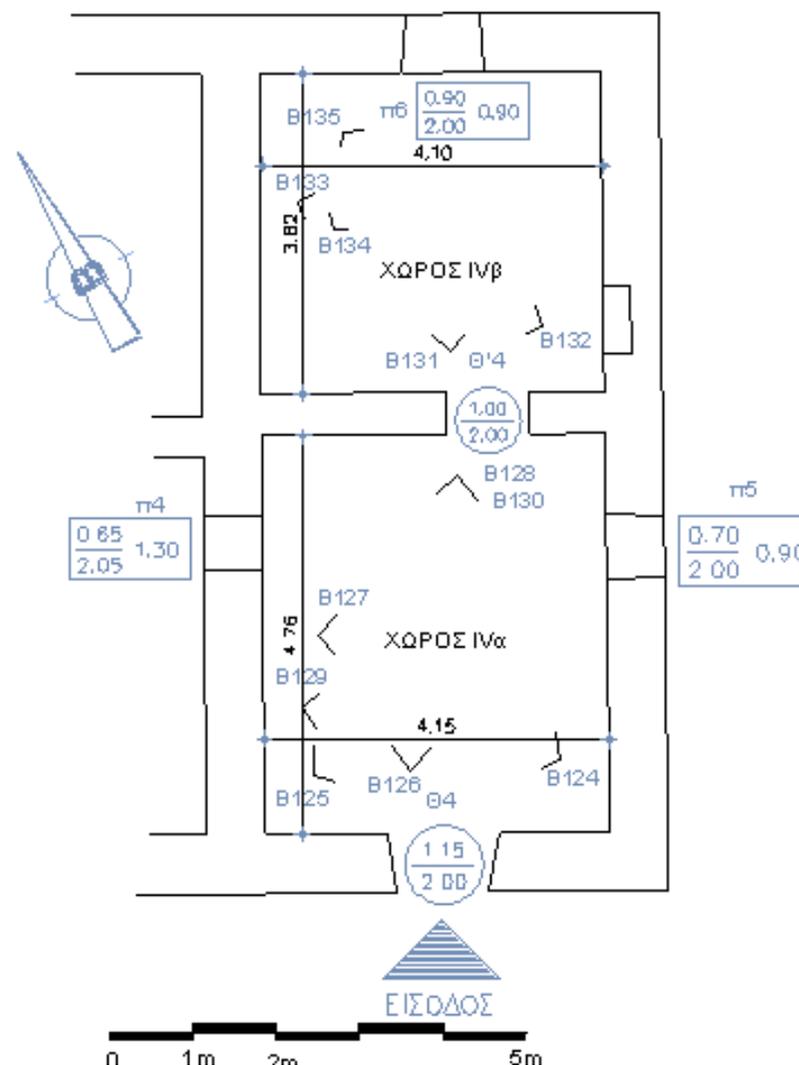
**Εικόνα Β123:** Σκαρίφημα χώρου ΙV - Θέσεις λήψεων φωτογραφιών χώρου ΙV

Η υγρασία είναι ιδιαίτερα έντονη σε όλη την έκταση των επιφανειών όπου υπάρχει ακόμα επίχρισμα και στα δυο δωμάτια (Εικόνα Β124 έως Β135).

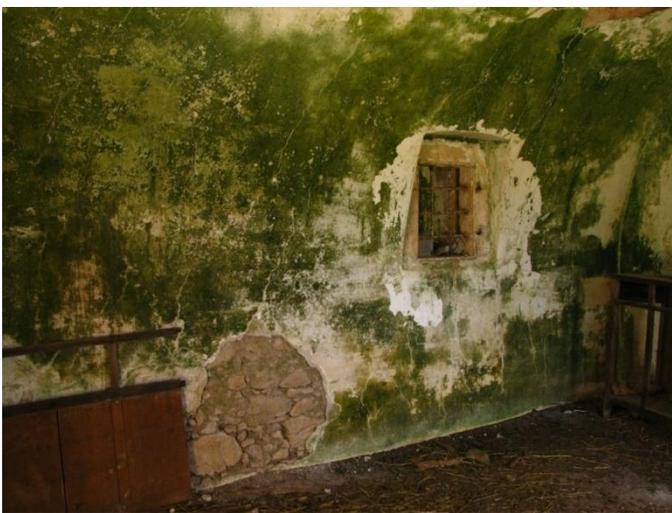
**Εικόνα Β124:** Εσωτερικό μπροστά δωματίου χώρου IV

Ο τελευταίος χώρος (Εικόνα Β123), αν και μεταγενέστερος, έχει υποστεί κι αυτός αρκετές ζημιές. Αριστερά της εισόδου έχει αποκολληθεί μεγάλο μέρος του επιχρίσματος (Εικόνα Β124), καθώς επίσης και μεγάλο μέρος των επιχρισμάτων της οροφής στο μπροστά δωμάτιο(Εικόνα Β130).

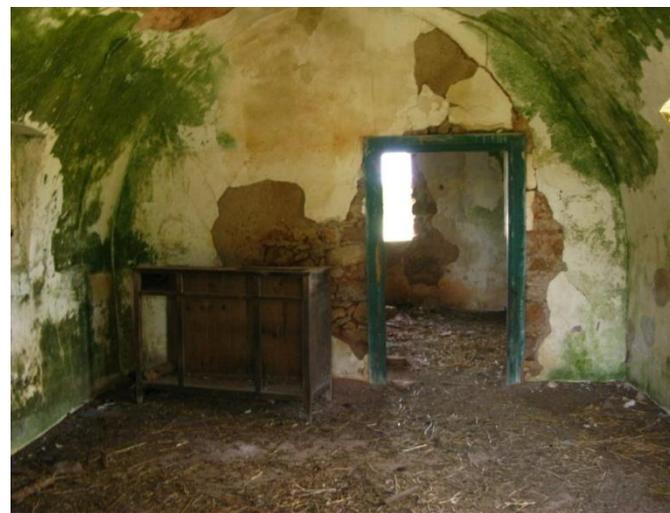
**Εικόνα Β126:** Εσωτερικό μπροστά δωματίου χώρου IV

Ακόμα επιχρίσματα έχουν αποκολληθεί στον τοίχο που χωρίζει τα δυο δωμάτια (Εικόνα Β126), πάνω απ' την εσοχή που υπάρχει στον τοίχο στο πίσω δωμάτιο(Εικόνα Β135), καθώς επίσης στην οροφή (Εικόνα Β131) και σε διάφορα σημεία γύρω απ' το άνοιγμα του πίσω παραθύρου(Εικόνα Β134).

Έντονες ρωγμές υπάρχουν πάνω απ' την κυρία είσοδο (Εικόνα Β128) όπως επίσης και γύρω απ' το εσωτερικό άνοιγμα της πόρτας μεταξύ των δυο χώρων(Εικόνα Β125 και Β126).

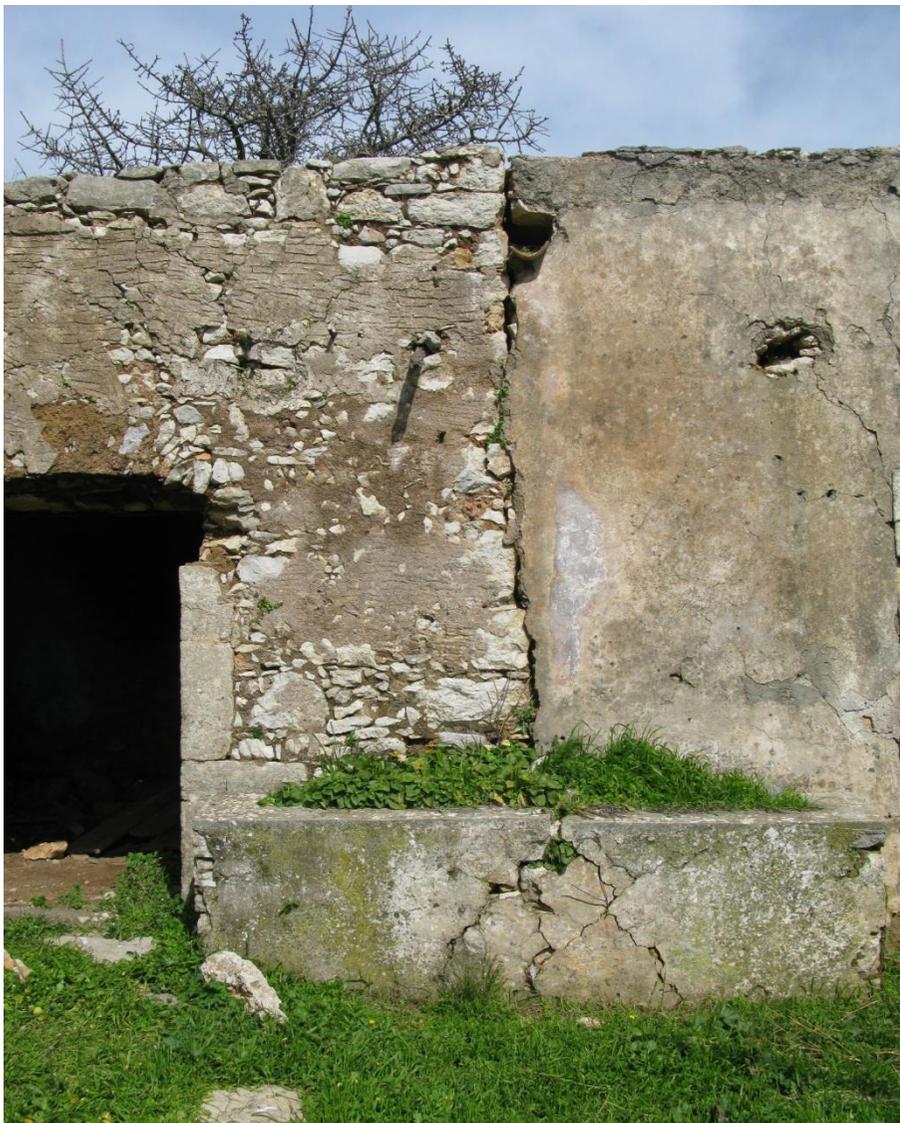
**Εικόνα B138:** Μέρος όψης μεταξύ χώρων III κ IV

Η κατάσταση διατήρησης της κύριας όψης δεν είναι ιδιαίτερα καλή. Στα περισσότερα σημεία στους τρεις πρώτους χώρους έχουν αποκολληθεί το επιχρίσματα και είναι εμφανείς οι πέτρες (Εικόνα Β136 και Β137). Αυτό δεν ισχύει για τον IV χώρο αφού στην κύρια όψη του το επιχρίσμα υφίσταται ακόμα (Εικόνα Β138).

Μεταξύ των χώρων III και IV υπάρχει μια μεγάλη, καθ' όλο το ύψος του κτιρίου, ρωγμή (Εικόνα Β138) η οποία μαρτυρεί την ασυνέχεια του χτισίματος και την ύπαρξη προσθήκης. Ρωγμές ακόμα συναντάμε γύρω από τον φεγγίτη του πατητηριού (Εικόνα Β139), γύρω από την είσοδο του χώρου III και IV (Εικόνα Β140 και Β141), καθώς επίσης και στο παρτέρι που υπάρχει μεταξύ των χώρων III και IV (Εικόνα Β138).

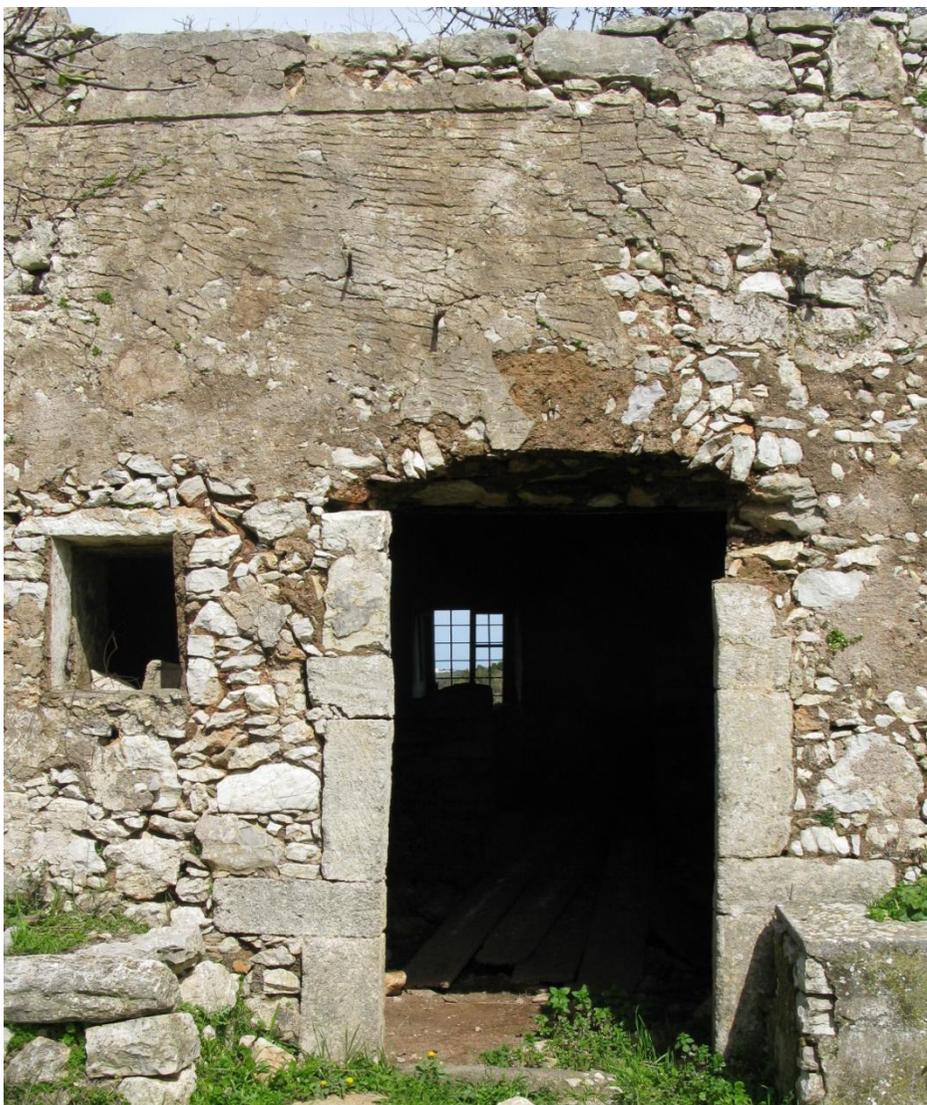
**Εικόνα Β140:** Είσοδος χώρου III

Όσον αφορά τα ανοίγματα των θηρών, τα ποριά της εισόδου I και II διατηρούνται ενώ τα ποριά του πρεκιού της εισόδου στον χώρο III έχουν αποκολληθεί (Εικόνα Β140). Στην IV θήρα τα ποριά επίσης παραμένουν αλλά φαίνεται ότι σε ορισμένα σημεία έχουν σπάσει (Εικόνα Β141).

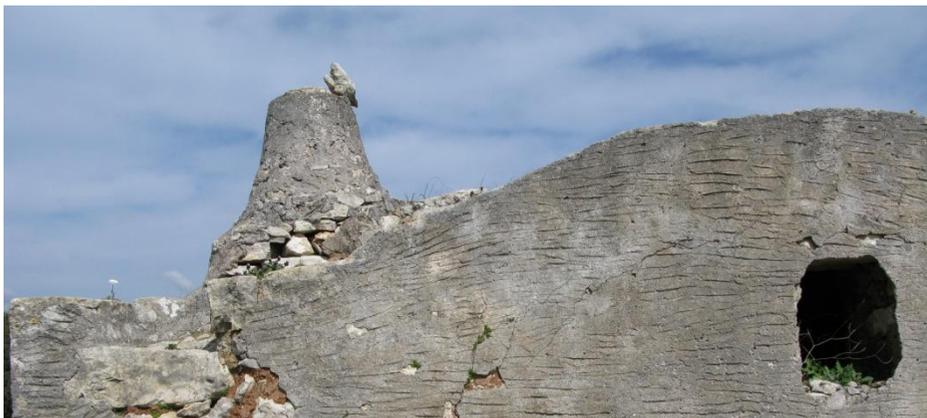
**Εικόνα Β142:** Καμινάδα χώρου Ι

Τέλος, η καμινάδα του χώρου II είναι σε αρκετά καλή κατάσταση, αφού παραμένει ως είχε. Αντίθετα, οι άλλες δύο καμινάδες των χώρων I και III έχουν υποστεί βλάβη, αφού φαίνεται να έχει αποκολληθεί μέρος της καμινάδας και το καπάκι τους σε περίπτωση που ήταν χτισμένες με τον ίδιο τύπο με αυτή του χώρου II (Εικόνα Β142 και Β143).

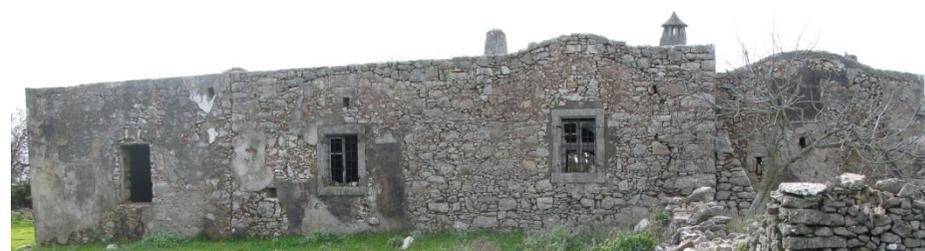
**Εικόνα Β144:** Πίσω - βορειοδυτική όψη

Στην μεγαλύτερη επιφάνεια της πίσω όψης του κτιρίου τα επιχρίσματα έχουν αποκολληθεί στους πρώτους τρεις χώρους (Εικόνα Β144). Αντίθετα, στον μεταγενέστερο χώρο IV τα επιχρίσματα παραμένουν στη θέση τους εκτός από ορισμένα σημεία γύρω από το παράθυρο π6 που επίσης έχουν αποκολληθεί (Εικόνα Β145).

Στον χώρο II παρουσιάζονται ρωγμές, πάνω και κάθετα του παράθυρου π1 (Εικόνα Β147). Ενώ στο σημείο όπου τέμνεται ο τοίχος της πίσω όψης με την δυτική όψη, έχει δημιουργηθεί μια έντονη ρωγμή καθ' ύψος του κτιρίου στο πίσω μέρος του χώρου II (Εικόνα Β148). Επίσης καθ' ύψος όλου του κτιρίου είναι εμφανής η ρωγμή που υπάρχει μεταξύ των χώρων III και IV (Εικόνα Β144).

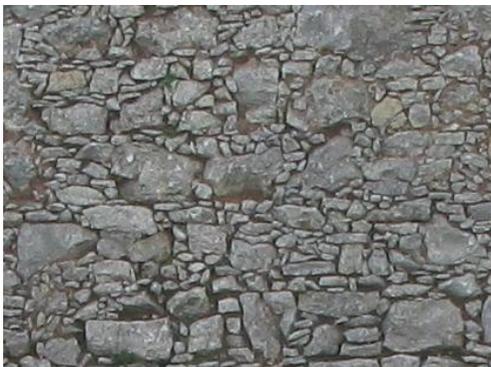
**Εικόνα Β146:** Τοιχοποιία πίσω όψης

Ακόμα εκτός από τα επιχρίσματα φαίνεται να έχει αποκολληθεί επιφανειακά σε πολλά σημεία το συνδετικό υλικό από το οποίο είναι χτισμένοι οι τοίχοι. Αποτέλεσμα αυτού είναι να φαίνονται οι πέτρες στην κανονική τους μορφή (Εικόνα Β146).

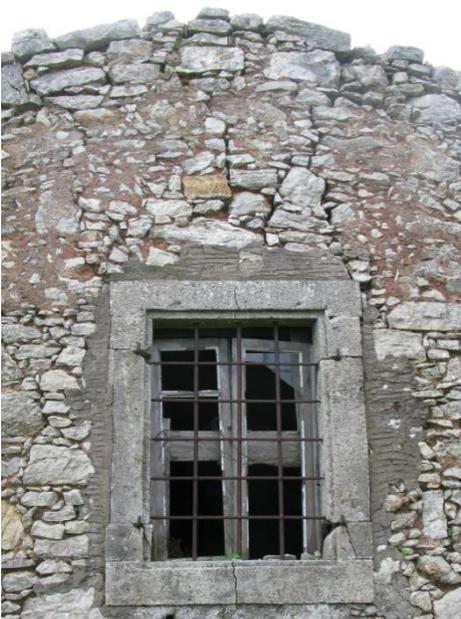
**Εικόνα Β147:** Παράθυρο χώρου ΙΙ

Τέλος, όσον αφορά τα ποιά των ανοιγμάτων είναι σε σχετικά καλή κατάσταση. Όμως σε κάποια σημεία στο παράθυρο π1 του χώρου II παρουσιάζονται κάποιες μικρές ρωγμές (Εικόνα Β147).

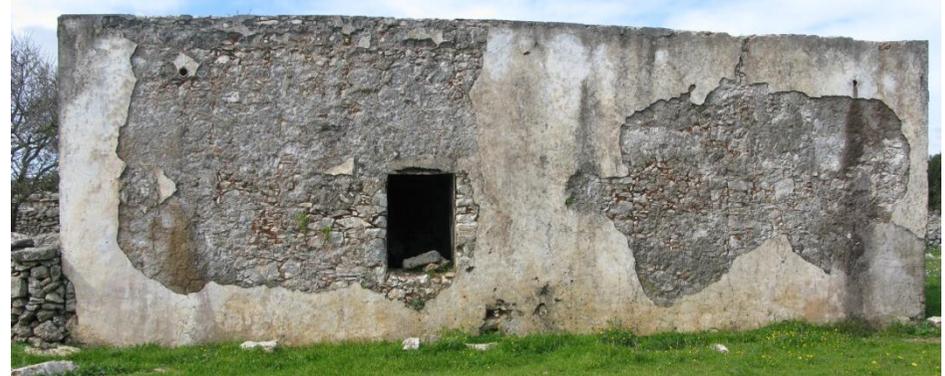
**Εικόνα Β149:** Πλαϊνή - ανατολική όψη

Το βασικότερο πρόβλημα της ανατολικής όψης του κτιρίου είναι η αποκόλληση των επιχρισμάτων σε αρκετά σημεία (Εικόνα Β149).

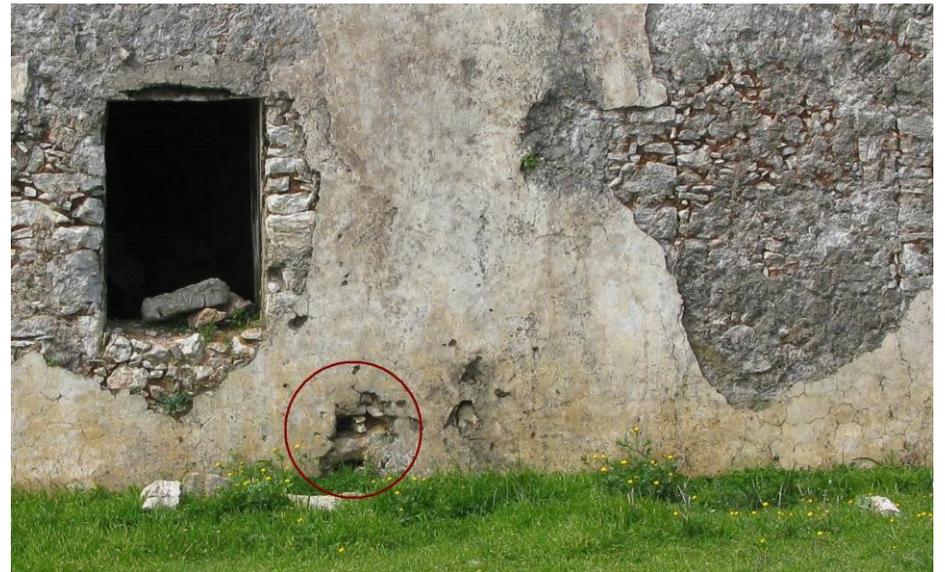
**Εικόνα Β150:** Πλαϊνή - ανατολική όψη

Ακόμα υπάρχουν δύο ρωγμές καθ ύψος, οι οποίες φαίνεται να είναι σε σημεία, όπου στα αντίστοιχα εσωτερικά του σημεία, υπάρχουν εσοχές στον τοίχο (Εικόνα Β150).

Τέλος, κάτω και δεξιά του παραθύρου, υπάρχει μια οπή από την οποία φαίνεται να έχουν αποκολληθεί κάποιες πέτρες (Εικόνα Β150).

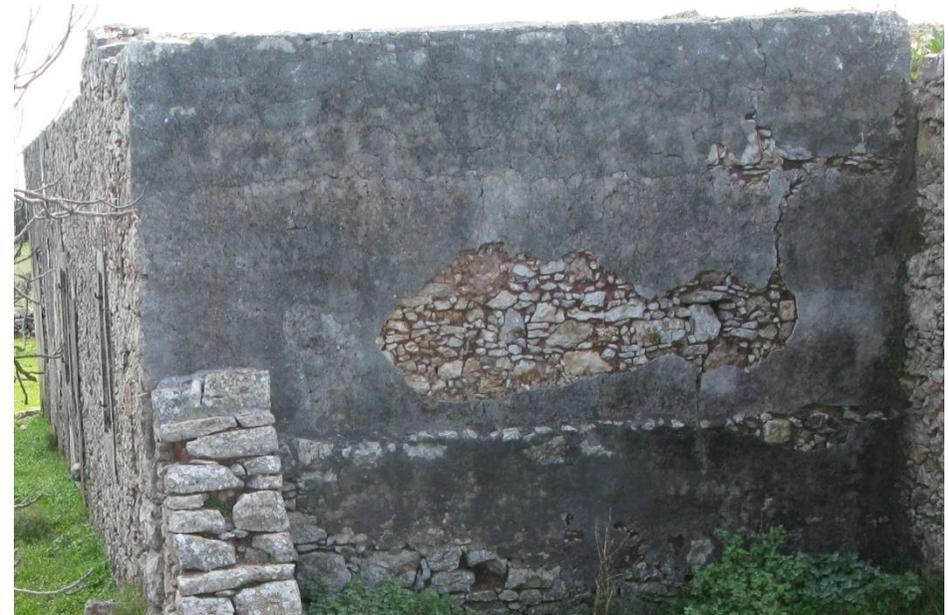
**Εικόνα Β152:** Πλαϊνή - δυτική όψη

Τα επιχρίσματα και το συνδετικό υλικό που έδενε τις πέτρες έχει αποκολληθεί σε αρκετά σημεία (Εικόνα Β152 έως Β153).

Ακόμα υπάρχουν κάποιες ρωγμές από τις οποίες ορισμένες δεν φαίνεται να είναι επιφανειακές στο επίχρισμα και στην τοιχοποιία (Εικόνα Β152).

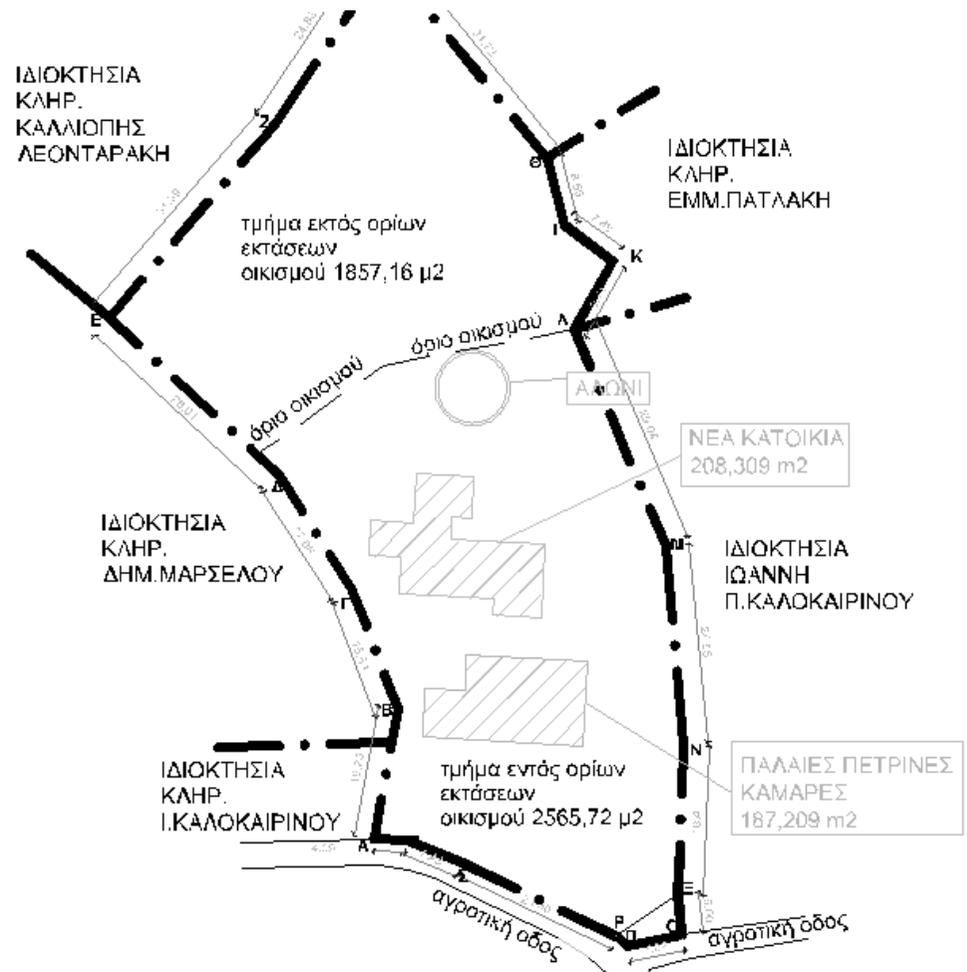
Εικόνα Γ1: Τοπογραφικό διάγραμμα - προτεινόμενη τοποθέτηση προσθήκης

Το νέο κτίσμα τοποθετείτε σε απόσταση 5 περίπου μέτρων βορειοανατολικά του παλαιού και σημείο αναφοράς τους είναι η κοινή αυλή. Ο λόγος που δεν τοποθετήθηκε το νέο κτίριο σε συνέχεια με το παλιό, ήταν για να μην υπάρξει αλλοίωση σε καμία από τις όψεις του αλλά να παραμείνει ως έχει.

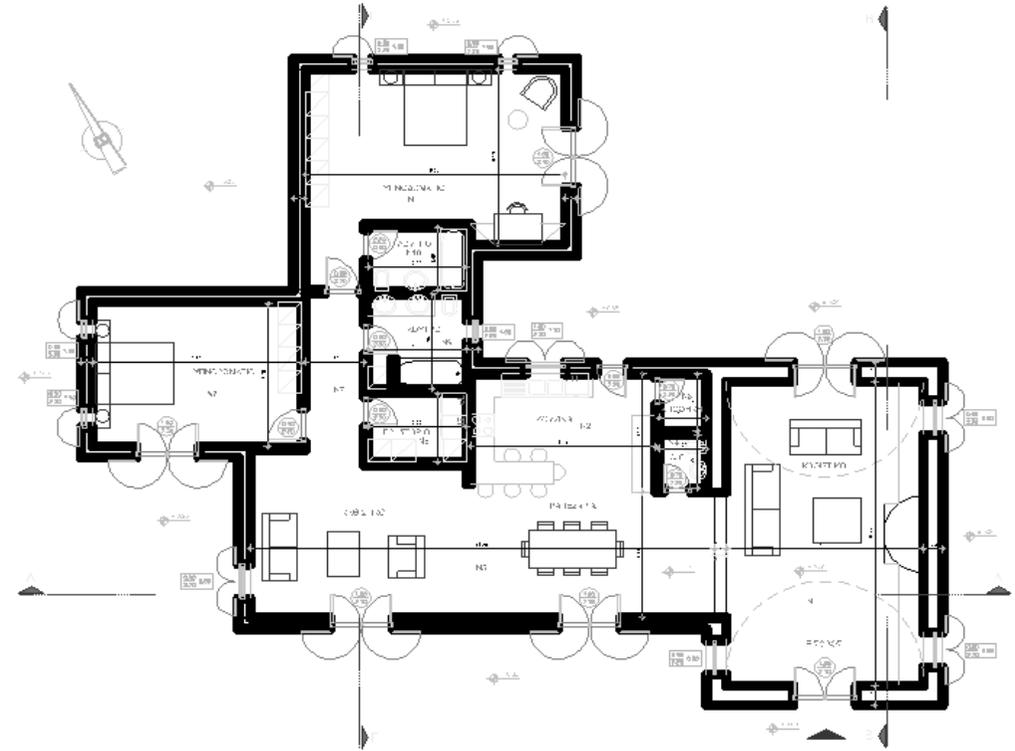
**Εικόνα Γ16:** Κάτοψη πρότασης νέου κτιρίου

Μεταξύ της κουζίνας και του καθιστικού προτείνεται η τοποθέτηση ενός μικρού W.C. και μιας μικρής αποθήκης. Η πρόσβαση στο W.C. θα μπορεί να γίνεται άμεσα από το καθιστικό, την τραπεζαρία και την κουζίνα, εξυπηρετώντας έτσι τις ανάγκες των ιδιοκτητών αλλά και κάποιων φιλοξενούμενων. Η πρόσβαση στην αποθήκη, η οποία είναι τοποθετημένη σε συνέχεια και βόρεια από το W.C. μπορεί να γίνεται μόνο από το χώρο της κουζίνας εξυπηρετώντας έτσι τις ανάγκες ενός νοικοκυριού.

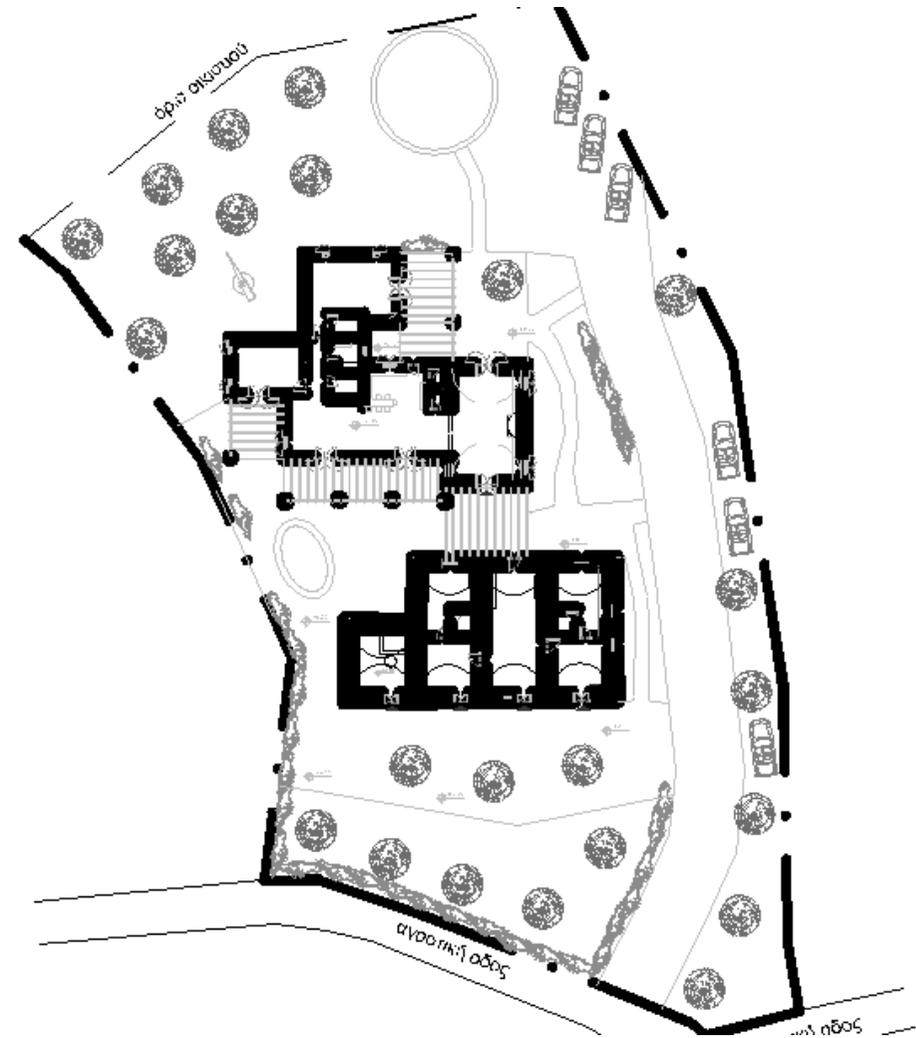
Εικόνα Γ22: Πρόταση περιβάλλοντα χώρου οικοπέδου

Η κύρια και κοινή αυλή όπου θα είναι και το μέσω επικοινωνίας των δύο κτιρίων βρίσκεται βόρεια της παλαιάς κατοικίας και νότια της νέας. Προτείνεται να τοποθετηθεί πέργκολα μεταξύ των δύο αυτών κτιρίων ενώ όπως και στην πρώτη αυλή που αναφέραμε θα διαμορφωθεί επίσης με πλάκες Καρύστου. Η πρόσβαση στην αυλή αυτή θα μπορεί να γίνεται από την τραπεζαρία και το καθιστικό του νέου κτίσματος όπου και σε αυτό το σημείο προτείνεται η ύπαρξη πισίνας καθώς θα βρίσκεται στο ενδιάμεσο των δύο κτιρίων. Ουσιαστικά λοιπόν όλη αυτή η έκταση της δεύτερης αυλής λειτουργεί αρχικά ως είσοδος και για τα δύο κτίρια και στη συνέχεια μπορεί να θεωρηθεί ως το σημείο αναφοράς συνολικά για όλη την κατοικία.
