ΑΝΩΤΑΤΟ ΤΕΧΝΟΛΟΓΙΚΟ ΕΚΠΑΙΔΕΥΤΙΚΟ ΙΔΡΥΜΑ ΠΑΤΡΩΝ
ΣΧΟΛΗ ΤΕΧΝΟΛΟΓΙΚΩΝ ΕΦΑΡΜΟΓΩΝ
ΤΜΗΜΑ ΑΝΑΚΑΙΝΙΣΗ ΚΑΙ ΑΠΟΚΑΤΑΣΤΑΣΗ ΚΤΙΡΙΩΝ

Πτυχιακή εργασία

ΑΠΟΚΑΤΑΣΤΑΣΗ ΚΑΙ ΕΠΑΝΑΧΡΗΣΗ ΤΗΣ ΟΙΚΙΑΣ ΧΡΟΝΑΚΗ ΣΤΟ ΗΡΑΚΛΕΙΟ ΚΡΗΤΗΣ

-Η εξέλιξη της κατοικίας και η βαλκανική αρχιτεκτονική-

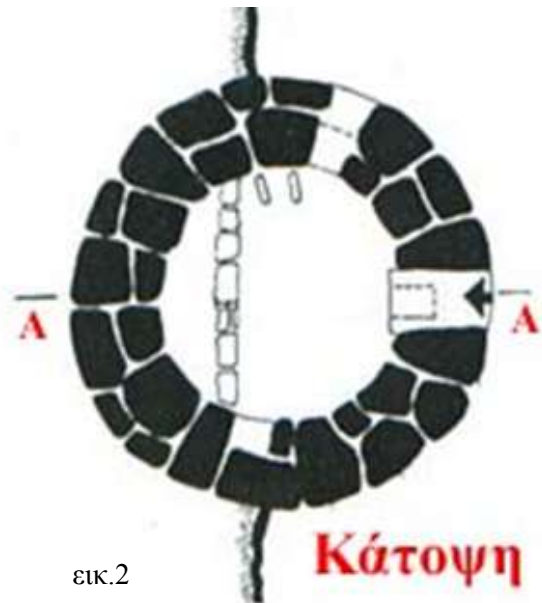
εικ.1

Το θολιαστό σπίτι είναι πέτρινο, καμπυλόμορφο, με βασικά υλικά τα κλαδιά και την πέτρα. Είναι κυκλικού συνήθως σχήματος(βλ.εικ.1), σκεπαζόμενο με "ψευδοθόλο" κατασκευασμένο από σχιστόπλακα, ο οποίος είναι υπερυψωμένος μόνο στο κέντρο. Η πόρτα είναι στενή και χαμηλή, ενώ παράθυρα δεν υπάρχουν. Με την εξέλιξη της μορφής του, δημιουργείται ένα άνοιγμα στην κορυφή του θόλου, βοηθώντας έτσι στην έξοδο του καπνού από τον χώρο. Αργότερα η πόρτα γίνεται ψηλότερη και το πάτωμα αποκτάει δύο επίπεδα δημιουργώντας ένα χώρο για ύπνο στρωμένο με θάμνους. Ακόμη ανοίγεται ένα μικρό παραθυράκι και μια θυρίδα χωνευτή στον τοίχο(βλ.εικ.2). Σήμερα υπάρχει μόνο σε έρημες τοποθεσίες.

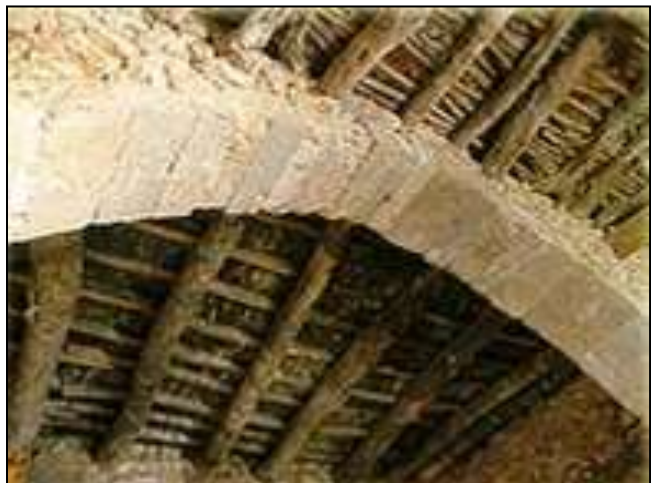
εικ.7

Το σπίτι με το τόξο αποτέλεσε σημαντικό κομμάτι από το μεταβυζαντινό έως και τον ενετικό κόσμο. Το τόξο συναντάται εγκάρσια του χώρου σε στενομέτωπα μονόχωρα σπίτια, στηριζόμενο σε πύλαστρα που προεξέχουν από τους τοίχους. Στα πλατυμέτωπα μονόχωρα το τόξο ορίζει το λιακό(βλ.εικ.7), ενώ κατηγορία αποτελεί το τόξο που στηρίζεται σε άνισα πύλαστρα λόγω ανισοσταθμίας του εδάφους και συναντάται συνήθως στα πλατυμέτωπα σπίτια. Σε κατηγορίες σπιτιών που η διαστάσεις των χώρων είναι πολύ μεγάλες δημιουργείται τοξοστοιχία. Οι παραλλαγές του τόξου στο παραδοσιακό κρητικό σπίτι είναι αρκετές, με δύο ή περισσότερα τόξα σε παράλληλο ή κάθετο μεταξύ τους σχηματισμό.

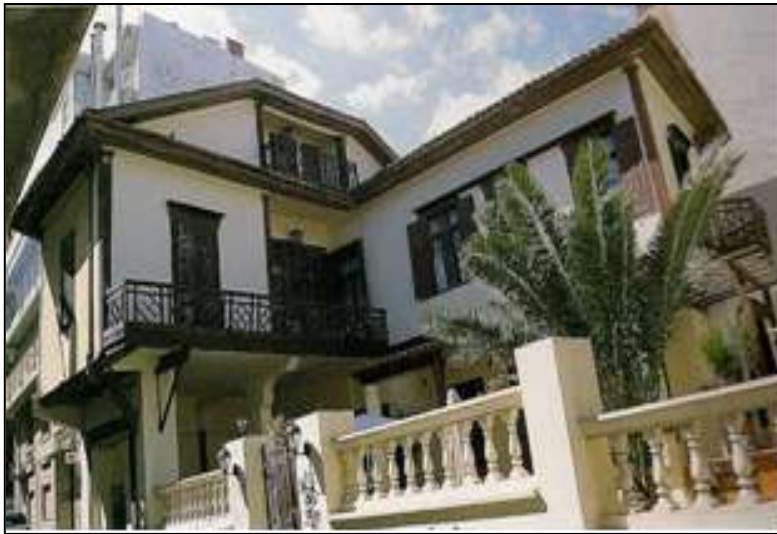
“Το μικρό Σεράι”

Χαρακτηριστική κατασκευή βαλκανικής αρχιτεκτονικής που κατασκευάστηκε στα τέλη του 19ου αι. Πρόκειται για διώροφο κτίσμα, με τρίτο επίπεδο σε ένα τμήμα του. Στεγάζεται με ξύλινη κεραμοσκεπή στέγη και η κάτοψη του είναι σχήματος “Γ”, αποτελούμενη από πέτρα στο ισόγειο και ελαφριά κατασκευή ορόφου. Οι δύο πτέρυγες του ανοίγονται σε ευρεία αυλή. Στο εσωτερικό του τμήμα διαθέτει χαμάμ και κρήνη. Το ξύλινο στοιχείο επικρατεί με μοναδικό τρόπο που χαρακτηρίζει το οίκημα ως ένα μοναδικό δείγμα εποχής για την πόλη.

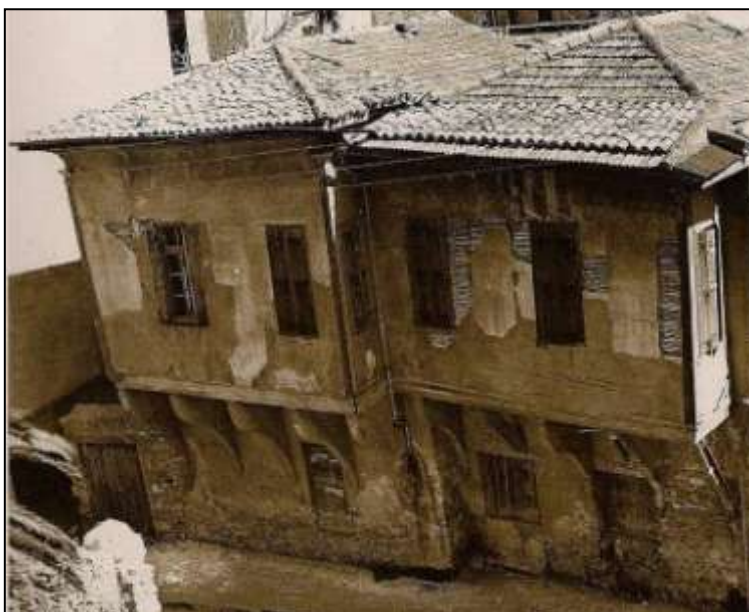
“Το κονάκι του Σαμή Μπέη”

Το οικοδόμημα αυτό έχει λιθόκτιστο ισόγειο και ξυλόπηκτο όροφο και έχει κατασκευαστεί σε διαμπερές, μεγάλο οικόπεδο, με ψηλό αυλότοιχο, με βάση το σύστημα των πτερυγών. Η κύρια είσοδος βρίσκεται στην πρόσοψη του κτιρίου, ενώ στην ανατολική όψη του βρίσκεται μία δευτερεύουσα. Οι πτέρυγες έβλεπαν σε εσωτερικές αυλές, όπου υπήρχε πηγάδι, χαμάμ και άλλα βοηθητικά κτίσματα. Η πρόσοψη παρουσιάζει ιδιαίτερο ενδιαφέρον με τους δύο διατεταγμένους στη σειρά κλειστούς εξώστες. Τα δύο σαχνισιά στηρίζονται σε κοιλόκυρτα, ειδικής κατασκευής, ξύλινα φουρούσια, που καταλήγουν σε ανάγλυφα κοσμήματα. Τα θυρώματα διαθέτουν παραστάδες και ανώφλια από λαξευμένο πωρόλιθο.

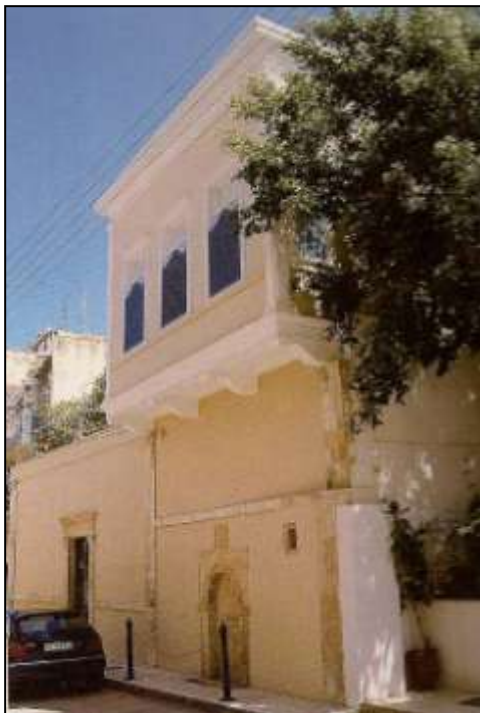
“Το κονάκι του Εμρτζά Εφέντη”

Διώροφο μεγαλοπρεπές κτίσμα με ξύλινη κεραμοσκεπή στέγη και κάτοψη σε σχήμα “Γ”. Οι δύο χώροι των δύο πτερυγών ανοίγονται σε εσωτερική αυλή, η οποία είναι επιστρωμένη με βοτσαλωτό δάπεδο. Ο ψηλός αυλότοιχος και ο κλειστός εξώστης είναι τα τυπικά αρχιτεκτονικά στοιχεία του. Φέρει διακοσμητικούς νεοκλασικούς ψευδοκίονες στις ακμές του καθώς και σύνθετα γείσα και έχει ανοίγματα παραθύρων με καφασωτά πετάσματα. Ο κλειστός εξώστης εδράζεται σε μικρού μεγέθους ξύλινα κοιλόκυρτα φουρούσια. Μία μικρή κρήνη με επιγραφή κοσμεί τον τοίχο της προσόψεως κάτω από τον εξώστη.

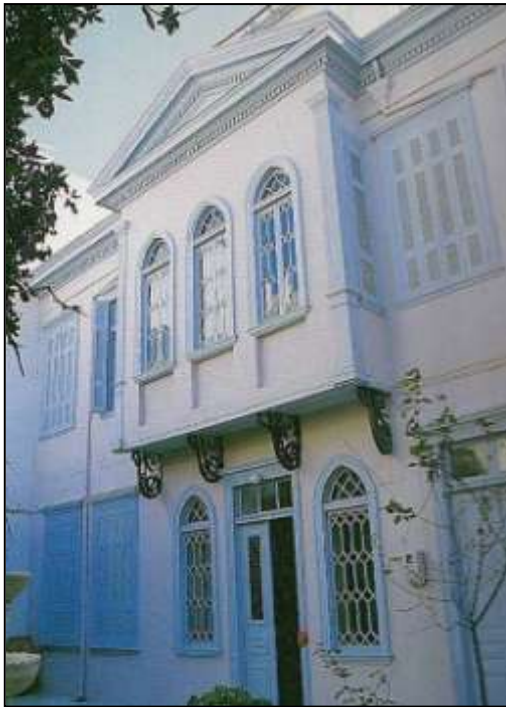
“Το αρχοντικό του Μπέη Σεκεριά”

Δείγμα εκλεκτικιστικής αρχιτεκτονικής των τελευταίων δεκαετιών του 19^{ου} αι. και των πρώτων του 20^{ου}. Συνδυάζει βαλκανικά και νεοκλασικά στοιχεία. Πρόκειται για κατασκευή σε βάθος αυλής, με αναβρυτήριο και κρήνη. Η κάτοψη είναι παραλληλόγραμμου σχήματος και η κύρια όψη ακολουθεί αυστηρούς κανόνες συμμετρίας. Ο κεντρικός κλειστός εξώστης στηρίζεται σε σιδερένια κοιλόκυρτα φουρούσια και στέφεται με ξύλινο προεξέχον αέτωμα, που πλαισιώνεται με σύνθετο γείσο που φέρει κυμάτια και “σταγόνες” και συνεχίζει και στην υπόλοιπη κατασκευή, πέραν του εξώστη. Το αρχοντικό στεγάζεται με ξύλινη κεραμοσκεπή στέγη.

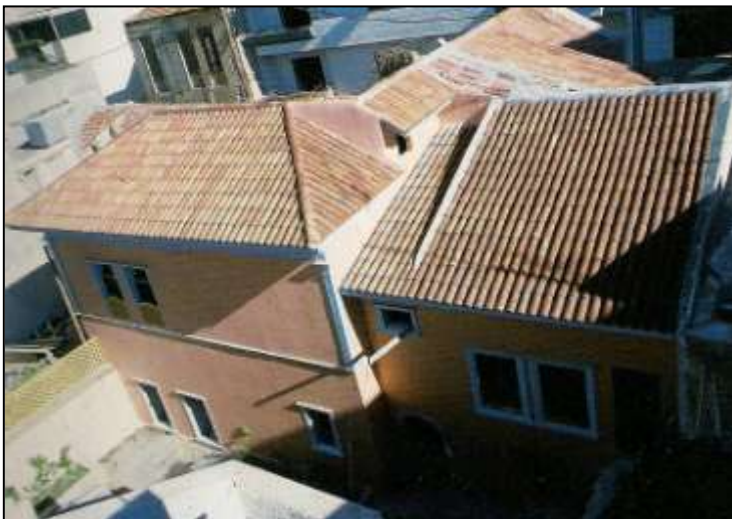
εικ. 98

Από την κεραμοσκεπή διακρίνονται οι τρεις βασικοί όγκοι

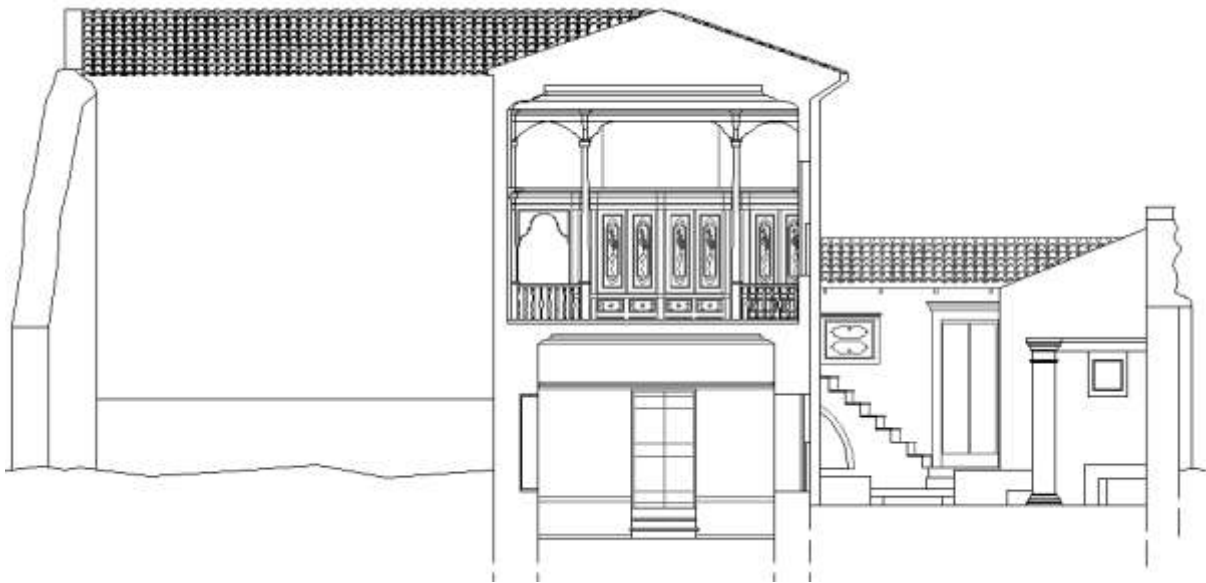
εικ.102 Τομή που παρουσιάζει τη μουσάντρα και τον χώρο της αυλής

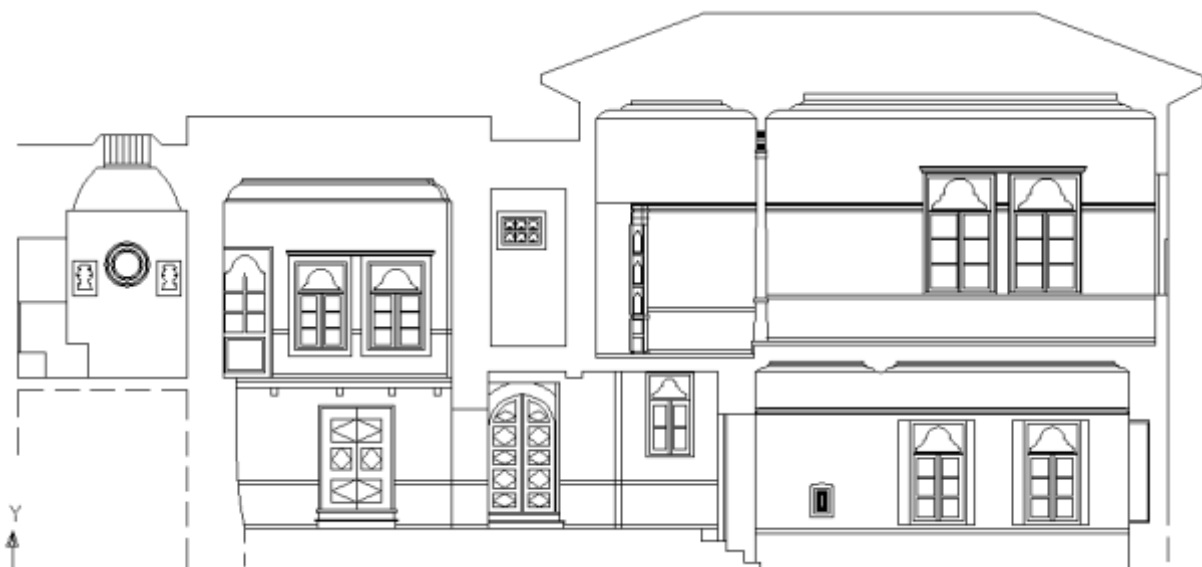
εικ.103 Τομή που παρουσιάζει τη διαφοροποίηση ορισμένων επιπέδων

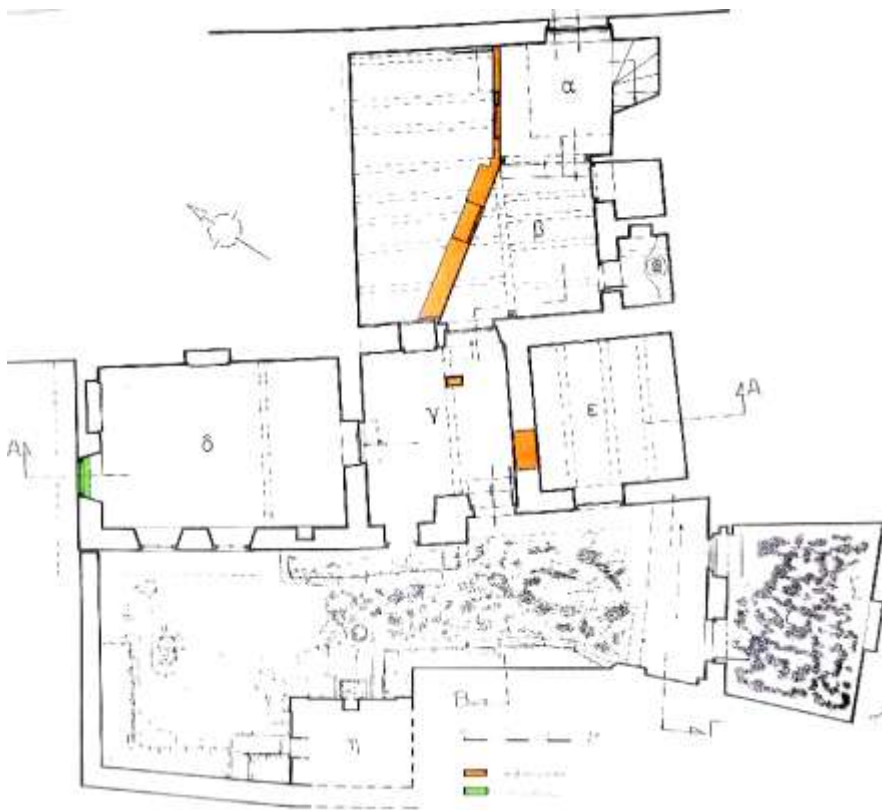
Στις εικόνες αποτυπώνεται με πορτοκαλί χρώμα τα επιπρόσθετα στοιχεία που έχουν πλέον καθαιρεθεί και με πράσινο τα στοιχεία που είχαν καθαιρεθεί και ανακατασκευάστηκαν

εικ.155
Κάτοψη ισογείου

Δεξιά της κύριας εισόδου υπήρξαν επιπρόσθετοι βοηθητικοί χώροι με τοίχο από ξύλινο σκελετό με πηχάκια πού στη συνέχεια σοβαντίστηκε. Μεταξύ του προθαλάμου του ισογείου και της αίθουσας-στ- στα αριστερά δεν υπήρχε επικοινωνία. Η αίθουσα αυτή είχε τη χρήση αποθήκης. Στον προθάλαμο του ισογείου υπήρχε πλάκα από μπετόν που στέγαζε το χώρο και είχε κατασκευαστεί μεταπολεμικά. Ο χώρος του μαγειρείου αποκαταστάθηκε και πήρε την αρχική του μορφή. Ο χώρος του W.C. στον όροφο καθώς και ο προθάλαμος πριν από αυτόν είχαν ως κάλυψη πλάκα μπετόν σε αντίθεση με τη ξύλινη στέγη που έχει κατασκευαστεί τώρα πια. Τα κουφώματα είχαν αντικατασταθεί κατά καιρούς με άλλα νεότερου τύπου με νέας μορφής πατζουρόφυλλα, τα οποία αντικαταστήθηκαν για να πάρουν την αρχική τους μορφή παίρνοντας στοιχεία από τις εναπομείναντες ξύλινες κατασκευές που υπάρχουν στο σπίτι και από ξύλινα αρχιτεκτονικά των σπιτιών που υπάρχουν στην πόλη και έχουν τον ίδιο χαρακτήρα και την ίδια περίπου χρονική κατασκευή. Πολλά ανοίγματα κλείστηκαν γιατί άλλαζε η μορφή του σπιτιού και ανοίχτηκαν άλλα που εξυπηρετούσαν την καινούρια χρήση. Το κλείσιμο έγινε κυρίως με χωμάτινους πλίνθους με άχυρο. Υπήρξε ακόμα μειωμένη διατομή της λιθοδομής στις θέσεις ντουλαπιών και εσοχών. Επιπλέον η ύπαρξη βόθρου πολύ κοντά στα θεμέλια. Το πάτωμα του ισογείου είχε καλυφθεί από άοπλο μπετόν καλύπτοντας έτσι τετράγωνες πλάκες πορόλιθου με περιμετρική φάσα που ήταν το αρχικό δάπεδο του ισογείου. Με την πάροδο του χρόνου προέκυψαν καινούργιες επί μέρους ιδιοκτησίες με ανοίγματα στους τσατμαδότοιχους, που επικοινωνούσαν με τα άλλα δωμάτια του σπιτιού, που κατά τη μελέτη δεν υπήρχαν και που στη συνέχεια κλείστηκαν με μαγαδατότοιχους. Οι τοίχοι αυτοί παρουσίαζαν βλάβες στα πατόξυλα, που είχαν σαπίσει και η στήριξη ήταν μικρή στα σημεία επαφής. Ασβέστης και θηραϊκή γη, ήταν τα επιχρίσματα που κάποτε είχαν αφαιρεθεί και είχαν αφήσει 35 εκ. μπάζωμα, κάτω από το οποίο εμφανίστηκε το αρχικό δάπεδο.

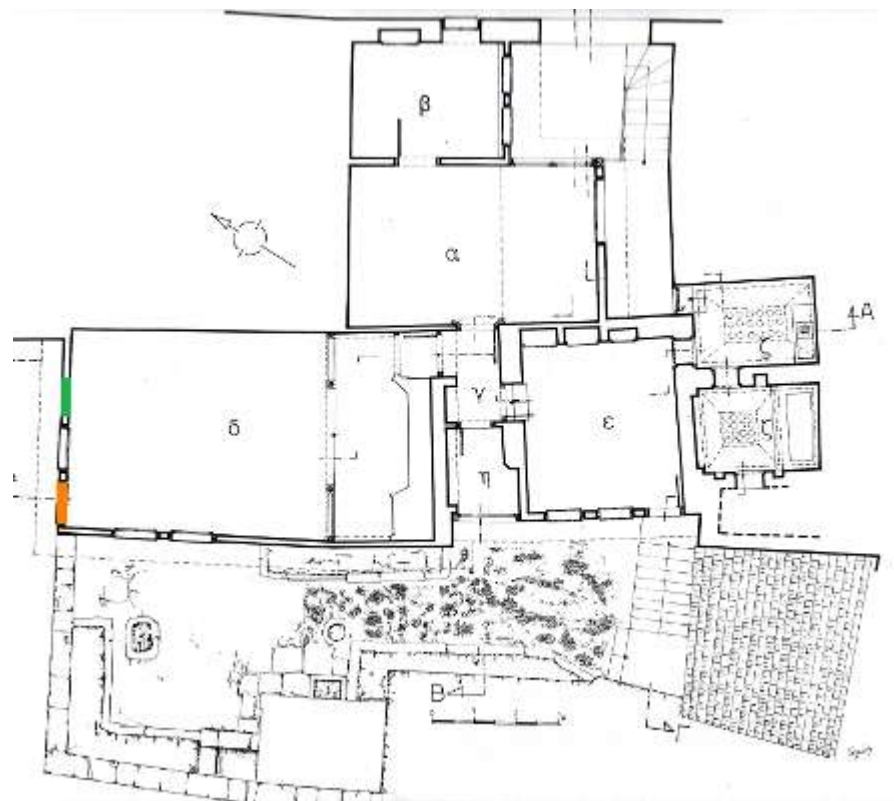
εικ.156
Κάτοψη ορόφου

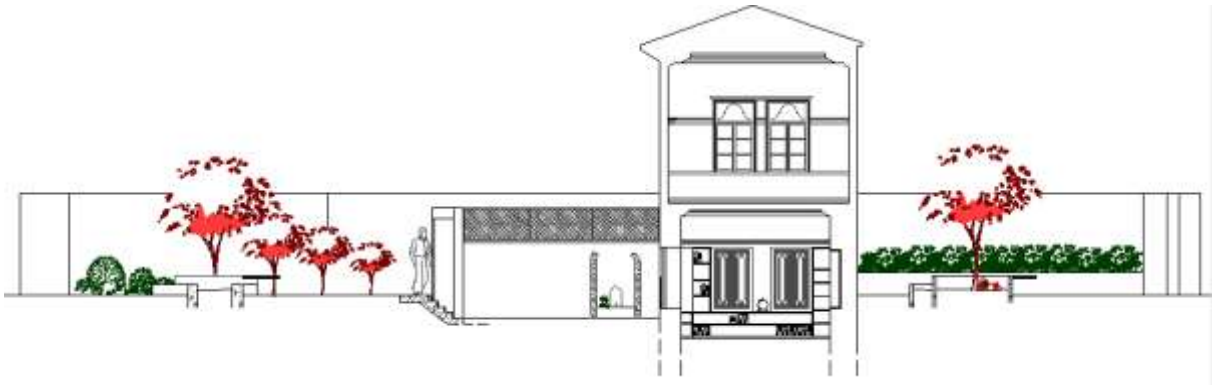
Περιμετρικά της τοιχοποιίας του κτιρίου θα κατασκευαστεί πλάκα για την απομάκρυνση των υδάτων από τους στραγγιστήρες και την αποστασιοποίηση του εδάφους από τα θεμέλια.

εικ.250(βλ.σχ.Δ5) Τομή κατά μήκος του οικοπέδου, συμπεριλαμβανομένου του κτιρίου με τη νέα χρήση
