T.E.I - Πάτρας
Τμήμα : Ηλεκτρολογίας

Π τ υ χ ι α κ ḥ Ε ρ γ α σ í α

Συστήματα μόνωσης και έλεγχος των περιελίξεων των
τυλιγμάτων του στάτορα μεγάλων στρεφομένων μηχανών

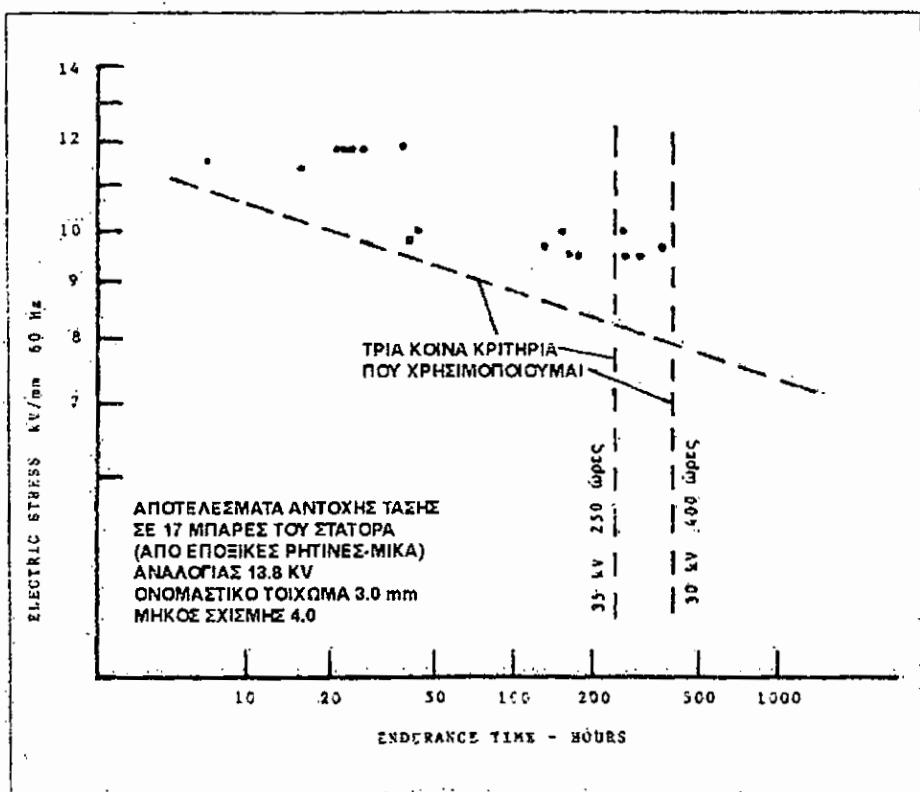
Σχ.1.

δοκιμής και συχνά είναι στο εύρος τιμών μεταξύ 90°C και 120°C. Θερμαινόμενες πλάκες οι οποίες είναι προσαρμοσμένες στο τμήμα της σχισμής (slot section) χρησιμοποιούνται για τον σκοπό αυτό. Στην περίπτωση των 13.8 KV οι συνηθισμένες τάσεις και οι χρόνοι αντοχής είναι: 35KV για 250 ώρες ή 30KV για 400 ώρες (Εικ.1)

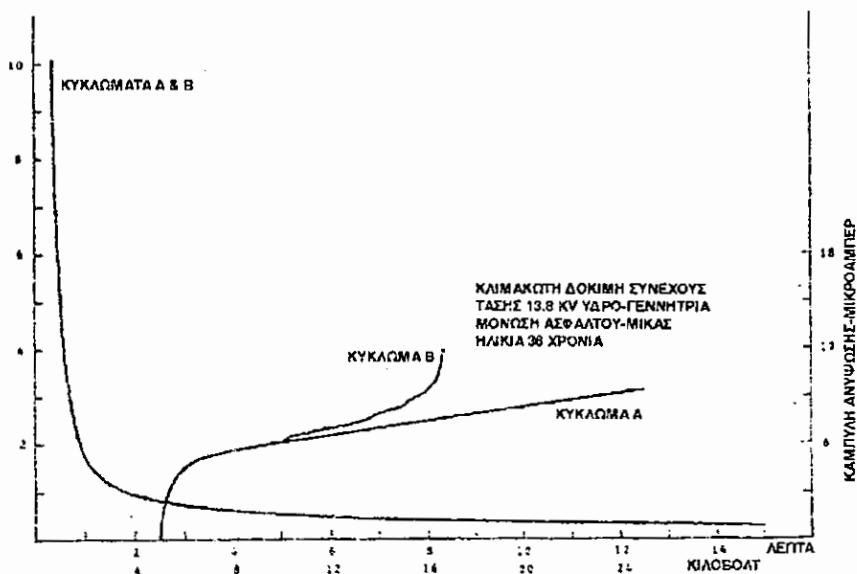
Σχ.2

Στις αρχές της δεκαετίας του 1950 άρχισε η δημοσίευση εργασιών σχετικά με την χρήση δοκιμών συνεχούς τάσης για τον έλεγχο της αλλαγής στην φαινόμενη αντίσταση της μόνωσης του τοιχώματος (Groundwall) καθώς η τάση κατά την διάρκεια της δοκιμής αυξάνεται κατά βήματα (κλιμακωτά). Τόσο ο Comeron όσο και ο Hill ανέφεραν επιτυχία στην χρησιμοποίηση αυτής της μεθόδου στην ανίχνευση μη καταστροφικών ρωγμών και διαρρήξεων στην μόνωση του τοιχώματος. Αυτά τα ελαττώματα ήταν συχνά πολύ κοντά στα άκρα της σχισμής. Ο Schieff αναμόρφωσε αυτήν την μέθοδο προκειμένου να μειώσει το χρόνο της δοκιμής, ελαχιστοποιώντας, εν τω μεταξύ, το αποτέλεσμα λόγω του απορροφώμενου ρεύματος. Μια επιπλέον βελτίωση προτάθηκε από τον Mc Henry η οποία συνεπάγεται την ανύψωση της τάσης της δοκιμής σε μια συνεχή κλιμακωτή συνάρτηση όπου το ρεύμα πλοτάρεται έναντι της τάσης δοκιμής σ'ένα σύστημα αξόνων X-Y. Αυτή η τελευταία μέθοδος βελτιώνει την ευαισθησία στα ελαττώματα και είναι περισσότερο επαναλήψιμη. Η δοκιμή αυτή (κλιμακωτή δοκιμή συνεχούς τάσης) είναι πρωτεύουσας σημασίας για την δοκιμή θερμοπλαστικών και πολυεστερικών συστημάτων μόνωσης (Εικ. 2).

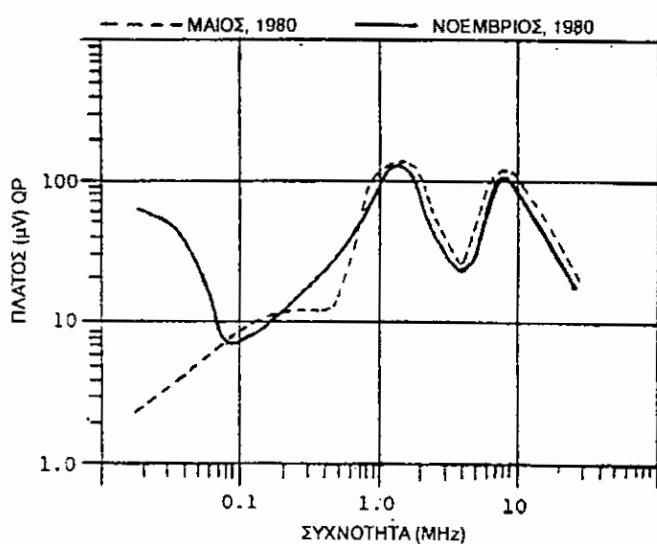
Σχήμα 1. Αλλαγές στο φάσμα λόγω αποφόρτησης σχισμών για την μονάδα

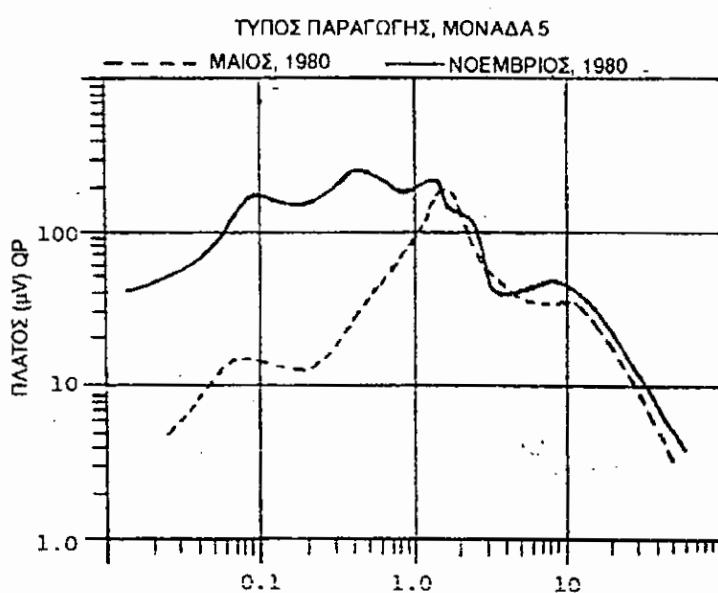
Σχήμα 2. Μεταβολές φάσματος λόγω αποφόρτησης σχισμής, μονάδα 5

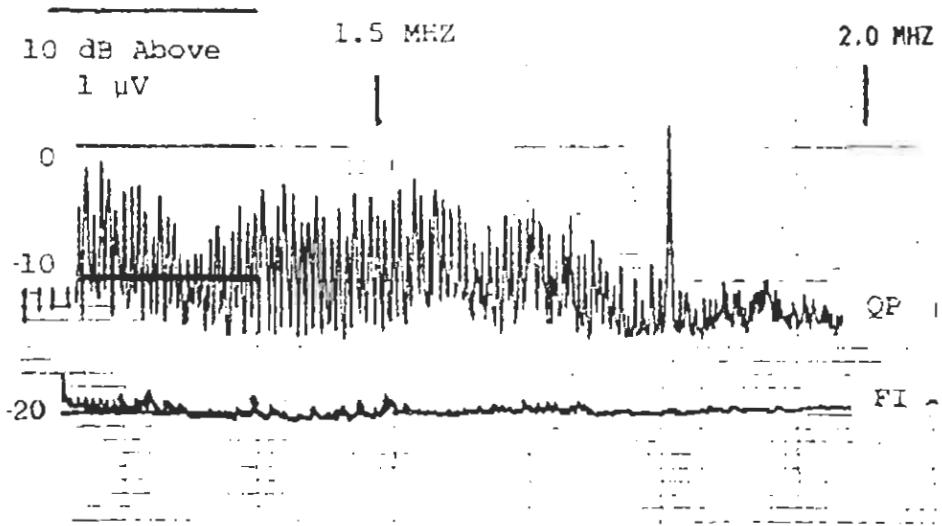
Σχήμα 3. Μονάδα 3. Σχέδιο υψηλότερης πυμής διαμόρφωση λόγω της στεφανής (Κορωνάς) των πτερυγίων του ανεμιστήρα.

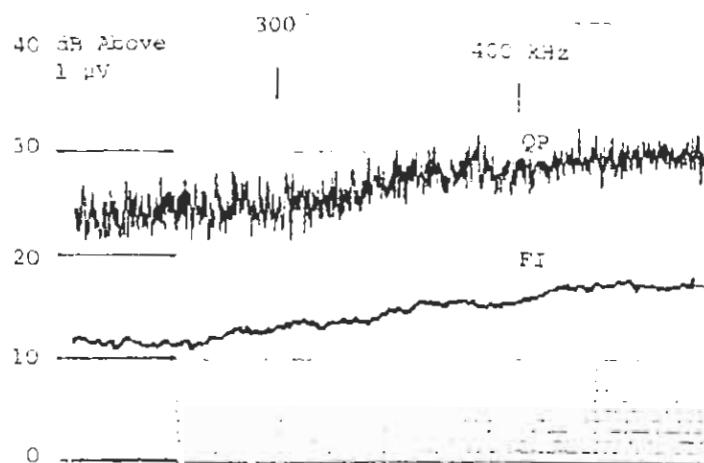
Σχήμα 4. Επίπεδο θορβου στην μονάδα 5 στο Μαιο 1980

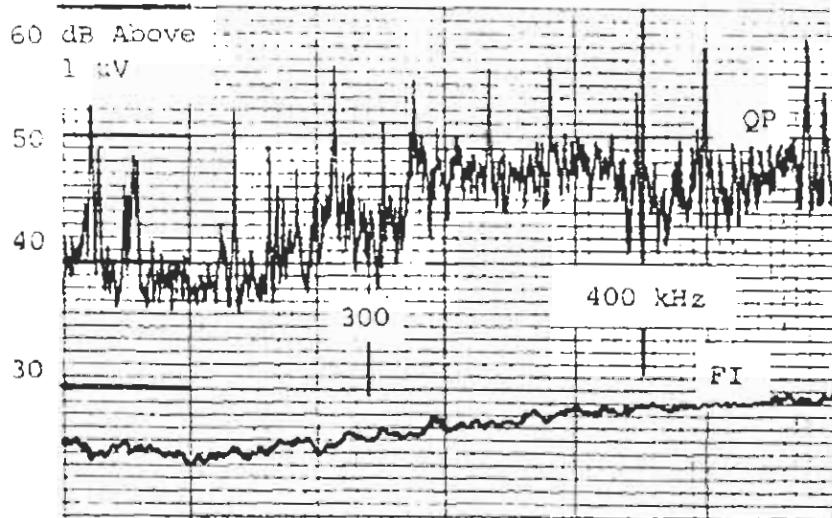
Σχήμα 5. Επίπεδο θορύβου μονάδας 5 το Νοέμβριο 1980. Η αύξηση στην δραστηριότητα ήταν λόγω επιπλέον ενεργειών αποφορτίσεων σχισμής.

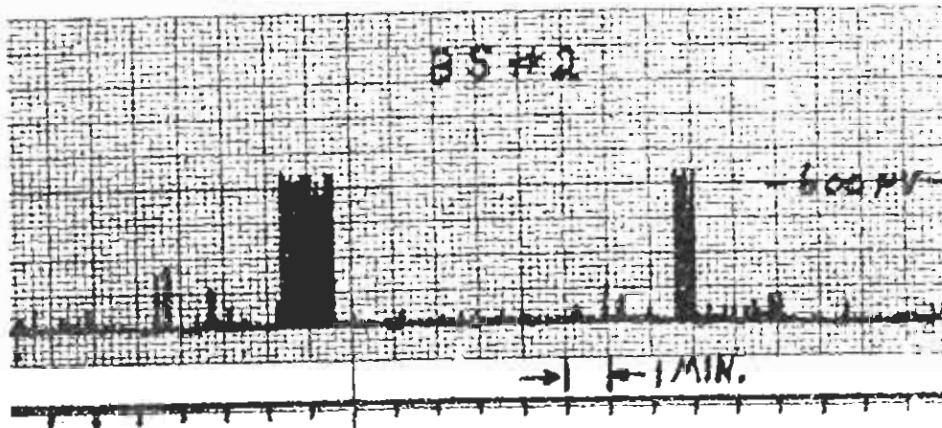
Σχήμα 10. Γραφική απεικόνιση της δραστηριότητας EMI στα 10 MHz. Αυτή η μηχανή είχε έντονη φθορά στα άκρα του τυλίγματος Εξαιτίας του γεγονότος ότι επρόκειτο σύντομα να γίνει προγραμματισμένος έλεγχος και επίσης καθώς καμία άλλη ένδειξη αρχόμενης βλάβης δεν απέδειχναν οι μετρήσεις EMI. Η παραπάνω μονάδα απλώς τέθηκε υπό έλεγχο χωρίς να

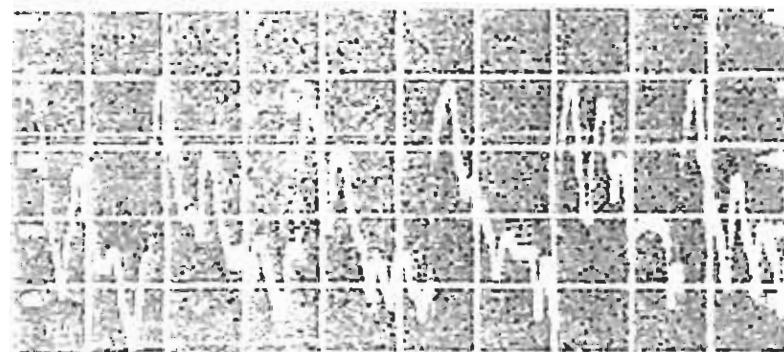
Σχήμα 12. Παρόμοιο με το σχήμα 11, αλλά δείχνει όμως τις λεπτομέρειες. Λύφθηκε στα 400 KHz στο ουδέτερο μιας ατμοστροβιλογεννήτριας

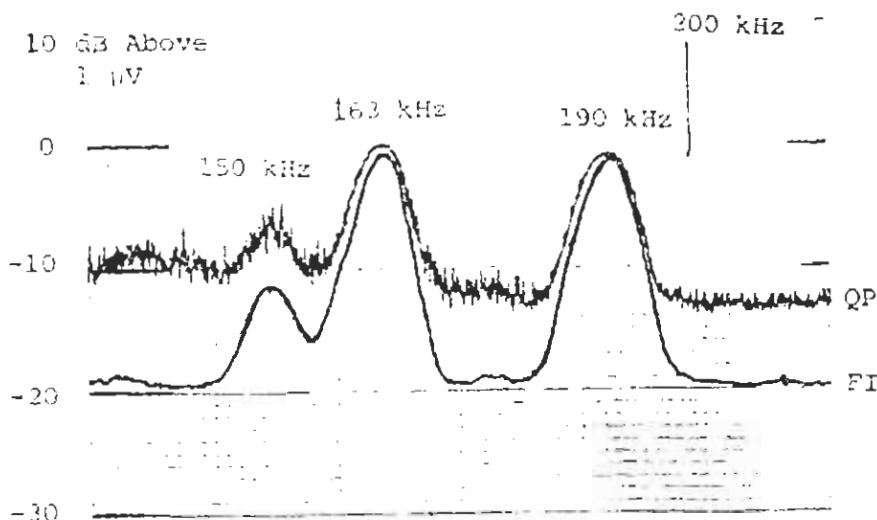
Σχήμα 13. Σήματα μετάδοσης αγωγός ρεύματος στο ουδέτερο αργής μηχανής

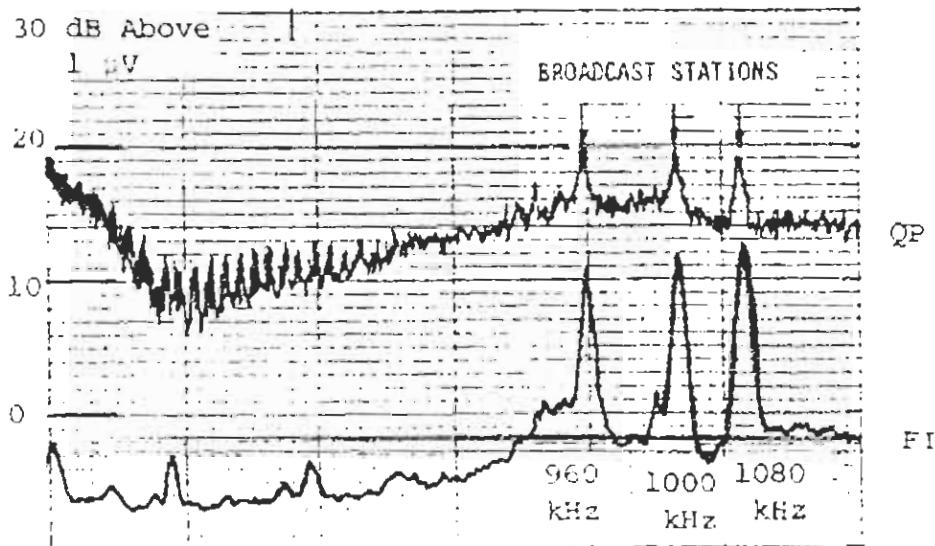
Σχήμα 14. AM ραδιοεκπομπές όπως φαίνονται στο ουδέτερο μιας μηχανής όταν είναι σε λειτουργία

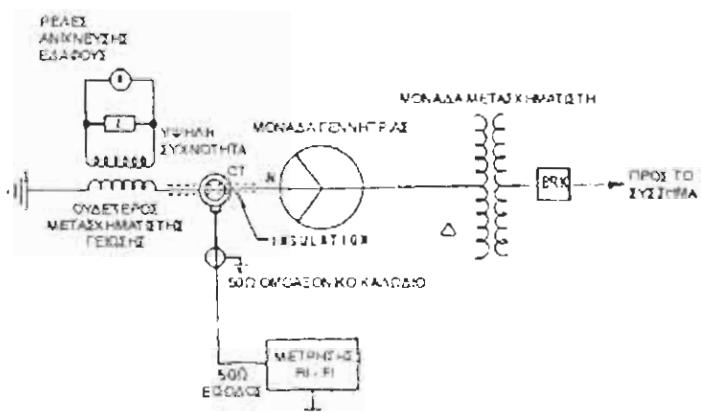
Σχήμα 1. Τοποθέτηση συσκευής μέτρησης ραδιοσυχνότητας για on-line μετρήσεις της δραστηριότητας ραδιοσυχνότητας σε μεγάλες στροβιλογενήτριες

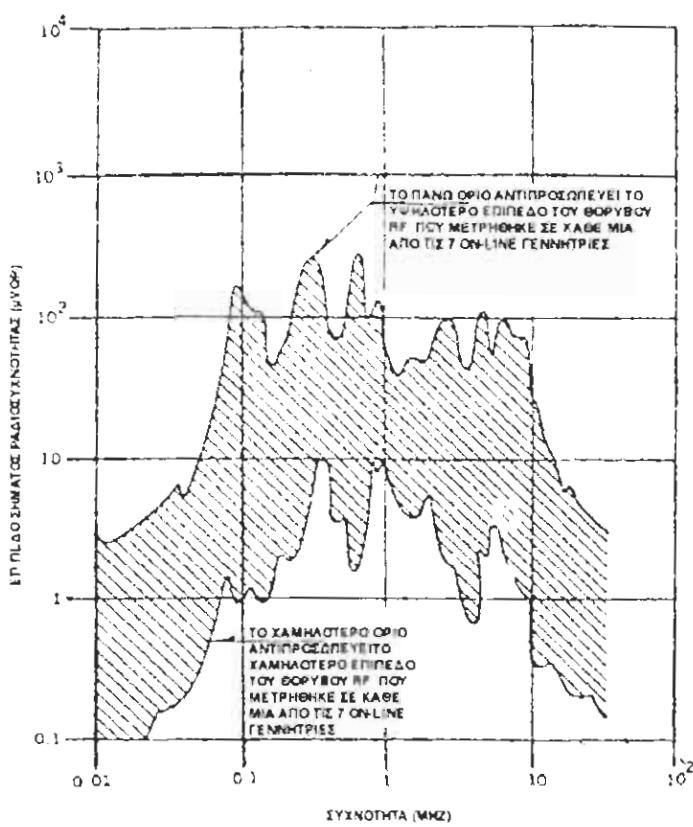
Σχήμα 2. Μέσος όρος των φασμάτων RF που μετρήθηκαν στην ουδέτερη σύνδεση μεγάλων στροβιλογεννήτριων

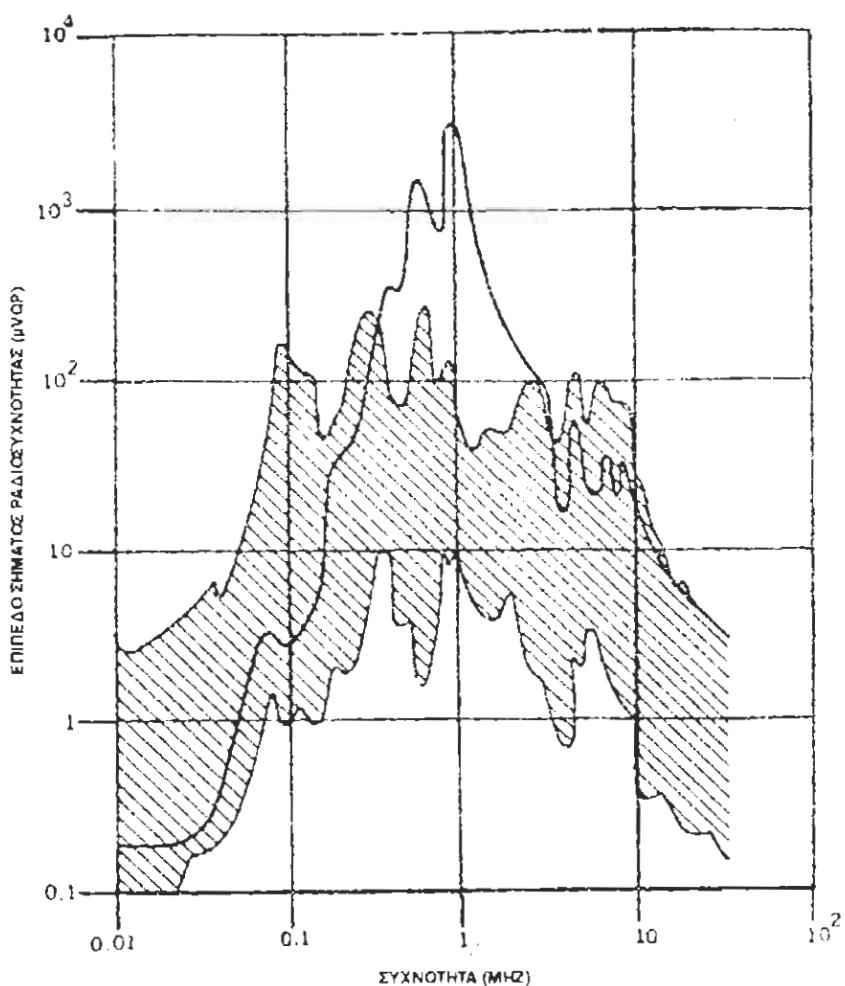
Σχήμα 3. Υψηλά ανόμαλο φάσμα RF σύγκρινόμενο με τα RF φάσματα μέσου όρου

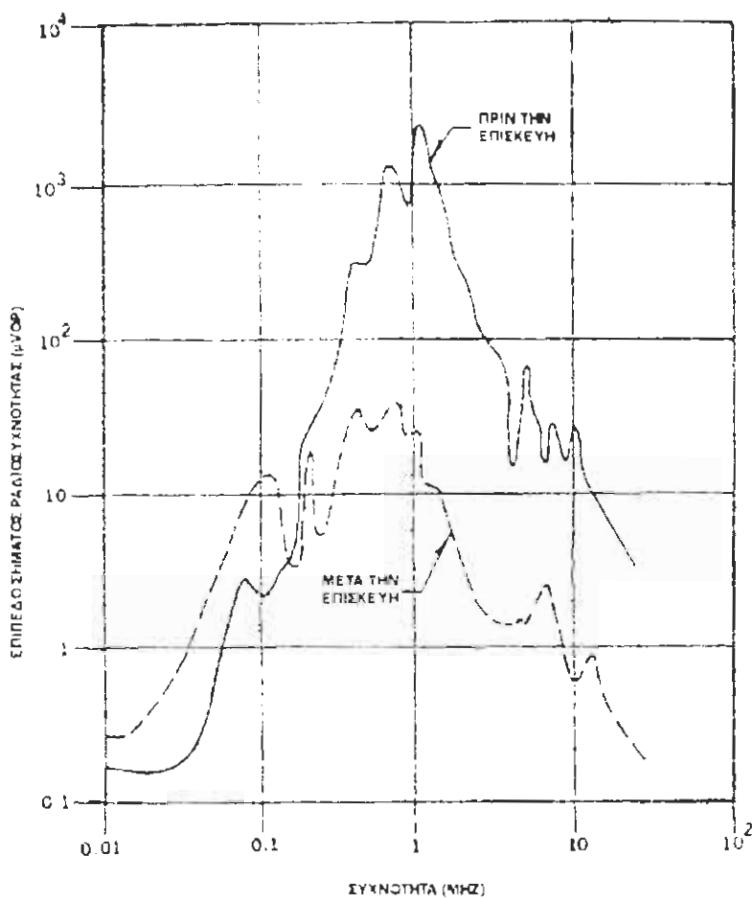
Σχήμα 4. Φάσματα RF πριν και μετά την επισκευή

Επί πλέον, μέτρηση των φασμάτων RF σε τρία διαφορετικά επίπεδα φορτίου μετά την επισκευή της γεννήτριας έδειξαν πολύ μικρή διαφορά στο επίπεδο και το σχήμα του φάσματος RF.

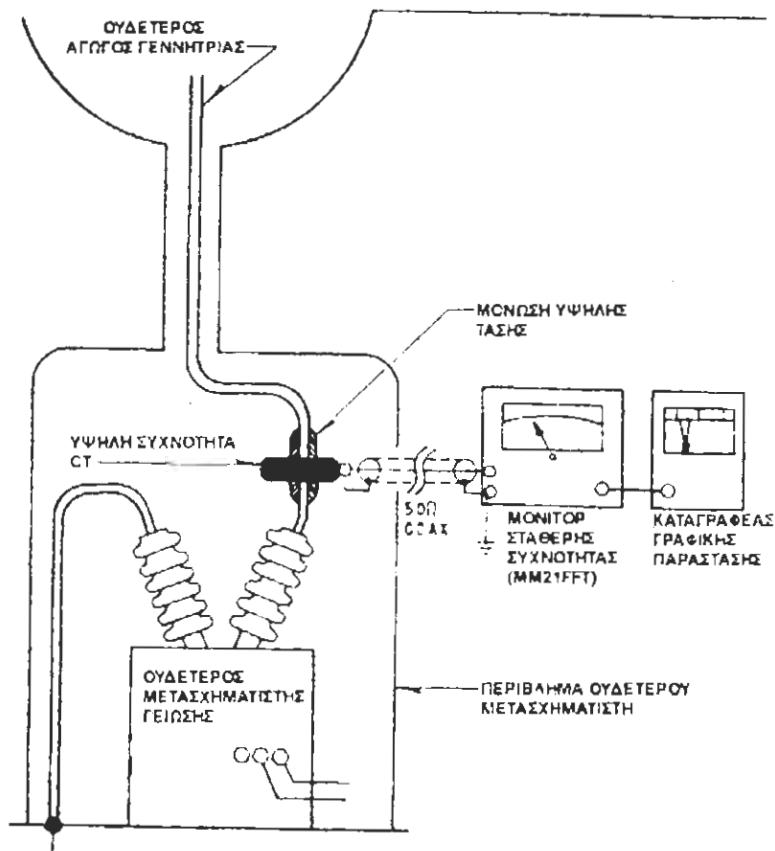
Σχήμα 6. Σχήμα του μόνιτορ RF σταθερής συχνότητας

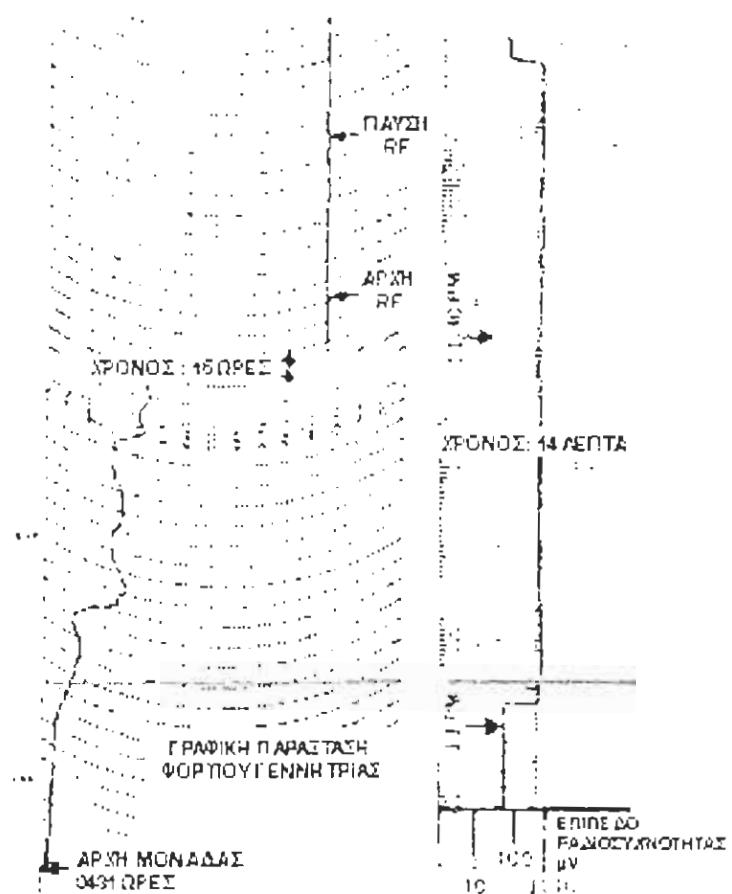
Σχήμα 7. RF και η αντίστοιχη γραφική παράσταση φορτίου γεννήτριας

Περίπου 18 ώρες μετά την έναρξη λειτουργίας το επίπεδο RF αυξήθηκε από ένα κανονικό επίπεδο των $100\mu V$ σε $1000\mu V$ και έμεινε σε αυτό το υψηλό επίπεδο για περίπου 45 λεπτά. Η γραφική παράσταση φορτίου (load stripchart) της γεννήτριας και η καταγραφή RF του μόνιτορ δείχνονται στο σχήμα 7.

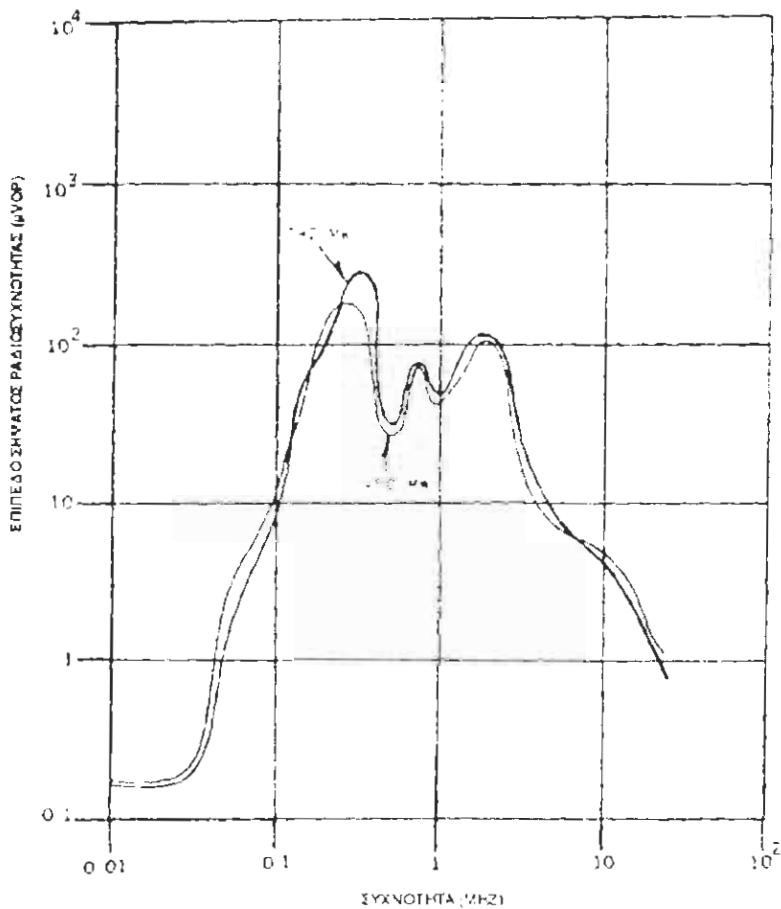
Σχήμα 9. Κανονικά φάσματα σε δύο πολύ διαφορετικά επίπεδα φόρτισης Η άλλη περίπτωση εντοπισμού φαινομένου τόξου νήματος είναι μια από τις πιο καλά τεκμηριωμένες και επιβεβαιωμένες περιπτώσεις μέχρι σήμερα Ραδιομετρήσεις του φάσματος

συχνότητας έγιναν στην συγκεκριμένη μονάδα σε δύο τελείως διαφορετικά επίπεδα φόρτισης μια εβδομάδα πριν από έναν πλήρη έλεγχο του τυλίγματος του στάτορα. Η σύγκριση των φασμάτων RF που μετρήθηκαν σε δύο διαφορετικά επίπεδα φόρτισης απεικονίζεται στο σχήμα 9.

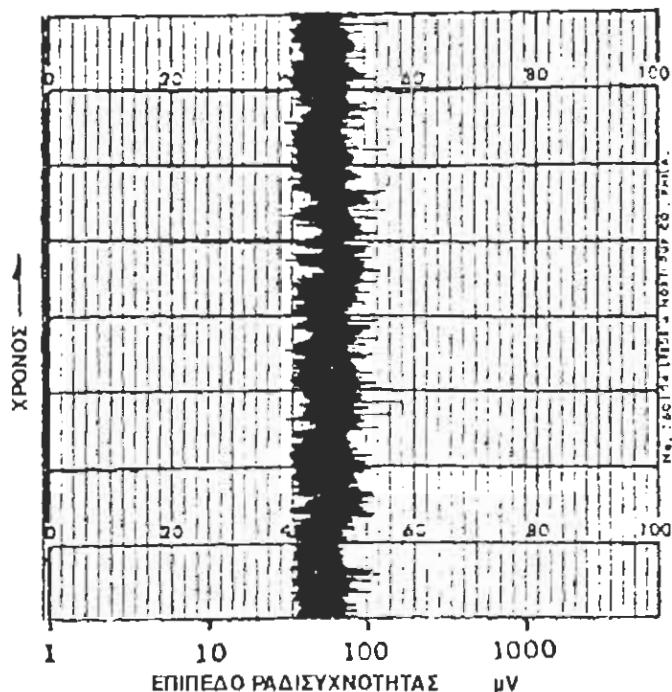
Σχήμα 10

Τα δύο φάσματα είναι όμοια στο επίπεδο και στο σχήμα και δηλώνουν ότι στην προκείμενη χρονική στιγμή δεν είχε ανιχνευτεί κανένα φαινόμενο τόξου. Έγινες έλεγχος στο τύλιγμα του στάτορα και έγιναν δοκιμές πτώσης τάσης προκειμένου να εξακριβωθεί η ακεραιότητα του τυλίγματος.

Ένα μόνιτορ RF τοποθετήθηκε στην μονάδα και μέχρι να τεθεί σε λειτουργία τα μόνιτορ σταθερής συχνότητας έδειξαν ένα χαμηλό επίπεδο RF όπως φαίνεται στο σχήμα 10 το επίπεδο RF ήταν κάτω από τα 100μV περίπου δύο μήνες αργότερα το επίπεδο RF αυξήθηκε από το κανονικό επίπεδο των 100μV στο επίπεδο πάνω από 3000μV. Ένα αντίγραφο από την καταγραφή του μόνιτορ RF (γραφική παράσταση) απεικονίζεται στο σχήμα 11.

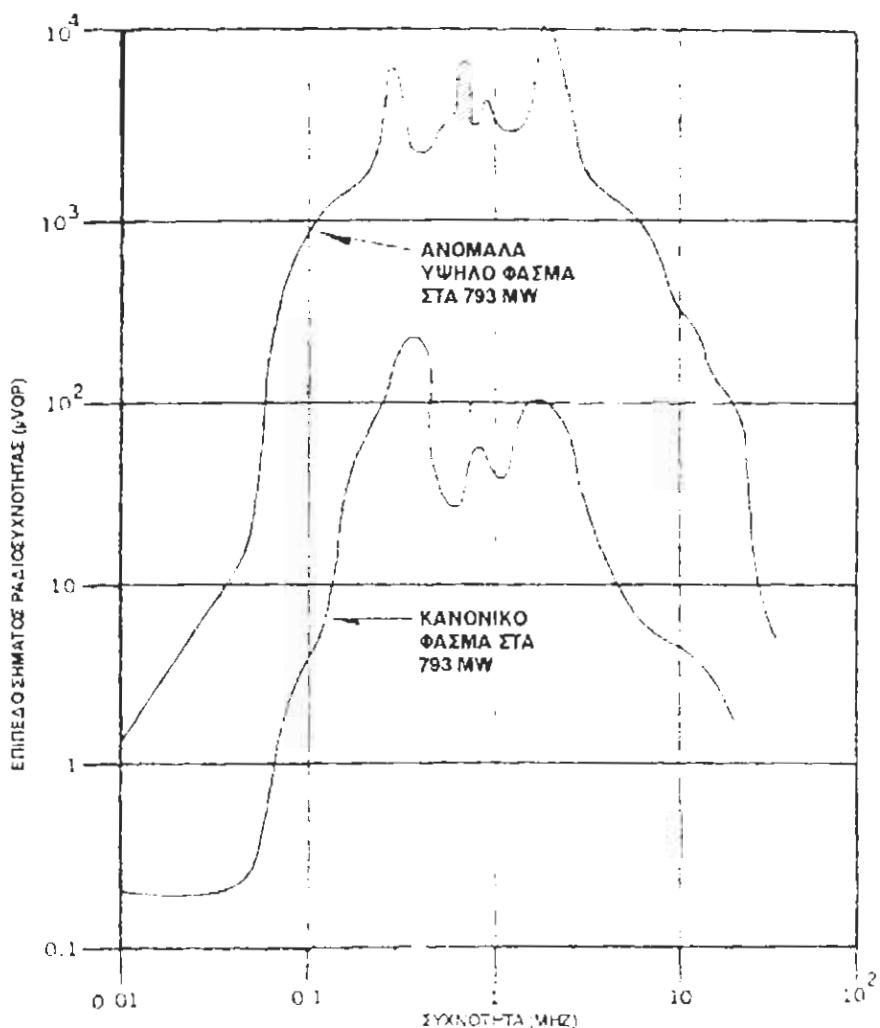
Σχήμα 12. Σύγκριση κανονικού και ανώμαλου RF φάσματος. Περίπου μια αύξηση δύο τάξεων μεγέθους έγινε στο επίπεδο RF

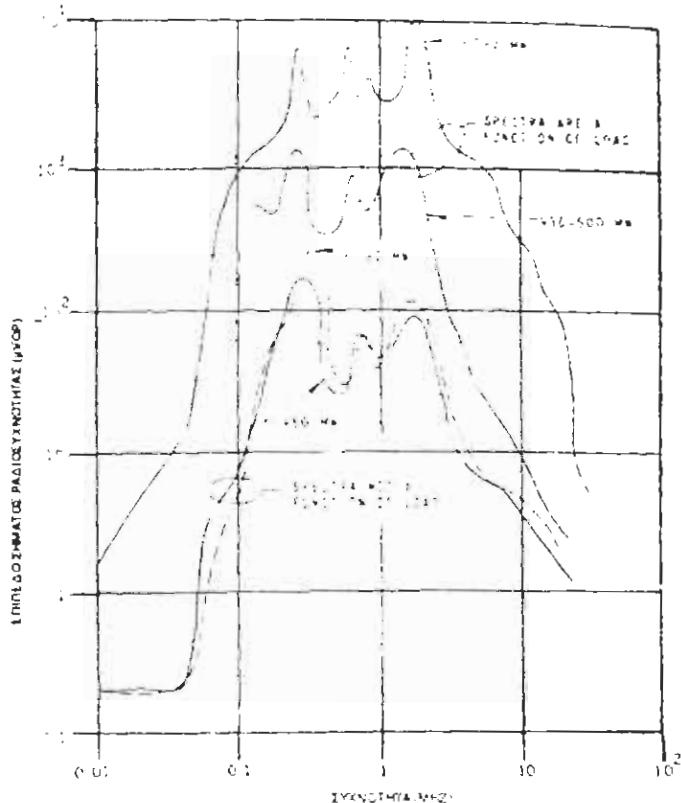
Σχήμα 14 Η γραφική παράσταση δείχνει αρχικά ότι τα φάσματα RF δεν ήταν μια συνάρτηση της φόρτισης (δύο χαμηλότερες καμπύλες) ενώ τρεις μήνες αργότερα τα φάσματα RF ήταν μια συνάρτηση του φορτίου (οι δύο πάνω καμπύλες)

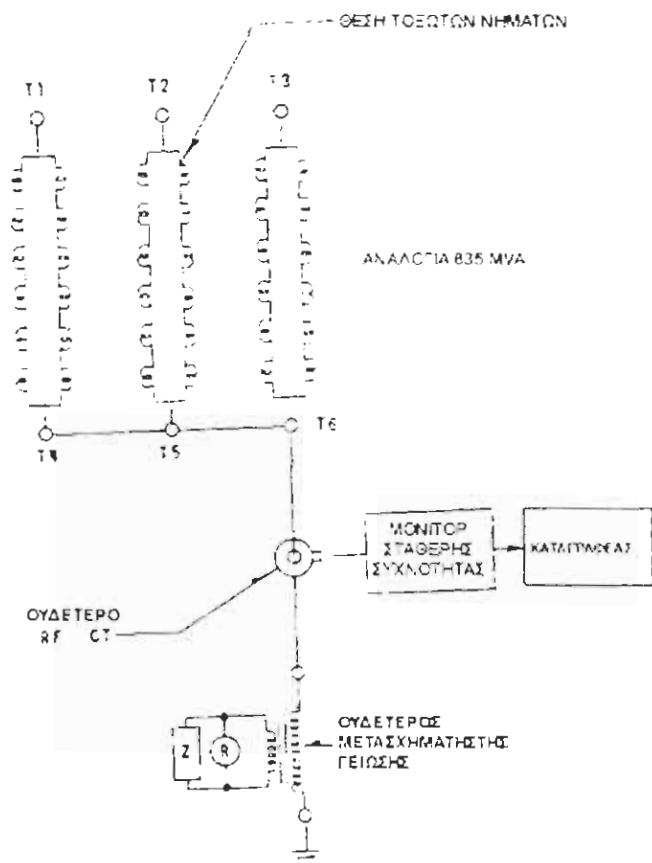
Σχήμα 17. Το σχήμα δείχνει ότι η θύμη των τοξωτών νημάτων ήταν ηλεκτρικά ή πιο απομακρυσμένα από το ουδέτερο σημείο καταγραφής. Η γεννήτρια επισκευάστηκε και επανατέθησε σε λειτουργία. Το επίπεδο RF ήταν κάτω από τα $100\mu V$ ένα κανονικό δηλαδή επίπεδο για αυτή την μονάδα.

Η καμένη μόνωση του νήματος και ο λειωμένος χαλκός είναι απόδειξη του ότι υπήρξε συνθήκη τόξου. Μια σημαντική άποψη εντοπισμού των τοξιτών νημάτων με το μόνιτορ RF σταθερής συχνότητες, είναι ότι τα τοξιτά νήματα βρίσκονται στο άκρο της φάσης η οποία ήταν ηλεκτρικά η πιο απομονωμένη θέση σε σχέση με το σημείο μέτρησης RF του ουδέτερου του στάτορα όπως φαίνεται στο σχήμα 17.

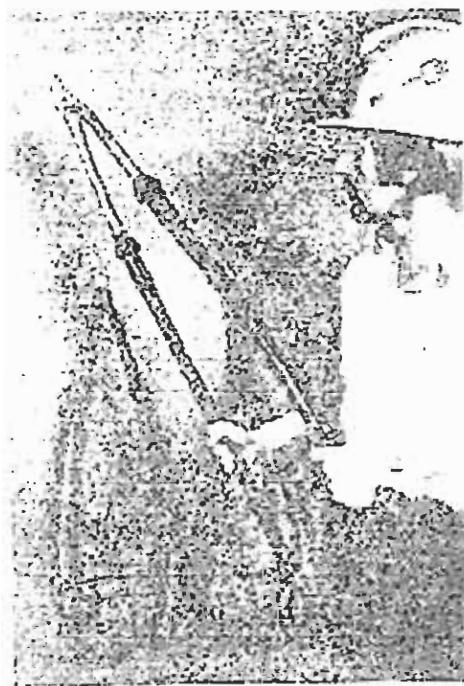
Σχήμα 1. Φορητός συμπυκνωτής ζεύξης μερικής εκφόρτισης κατασκευασμένος από δακτύλιους καλωδίου ιοχύος.

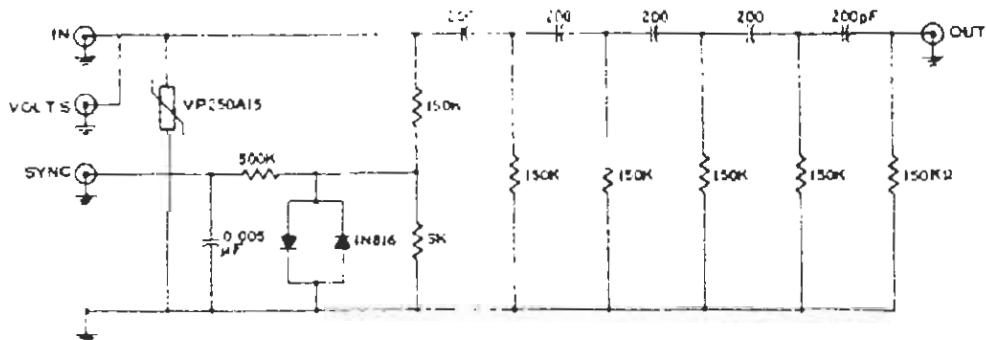
Σχήμα 2. Φίλτρο υψηλής διαπερατότητας για απόσβεση των σηματων. Η συχνότητα διακοπής είναι περίπου 30 KHz.

Κάθε ένα προστατευτικό κάλυμμα καλωδίου, ή "χαμηλή" πλευρά του συμπυκνωτή ζεύξης συνδέεται με ένα φίλτρο υψηλής διαπερατότητας (σχήμα 2) για να γίνεται απόσβεση της συχνότητας και των αρμονικών συνιστωσών της συχνότητας, σε ένα ταλαντοσκόπιο. Τα μοντέλα εκφόρτισης του σήματος παρατηρούνται στην οθόνη και γίνεται εκτίμηση του μεγέθους σε milivolts (mV) των υψηλότερων σημάτων συνδέονται με κάθε μισό κύκλο συχνότητας (σχήματα 3 και 4).

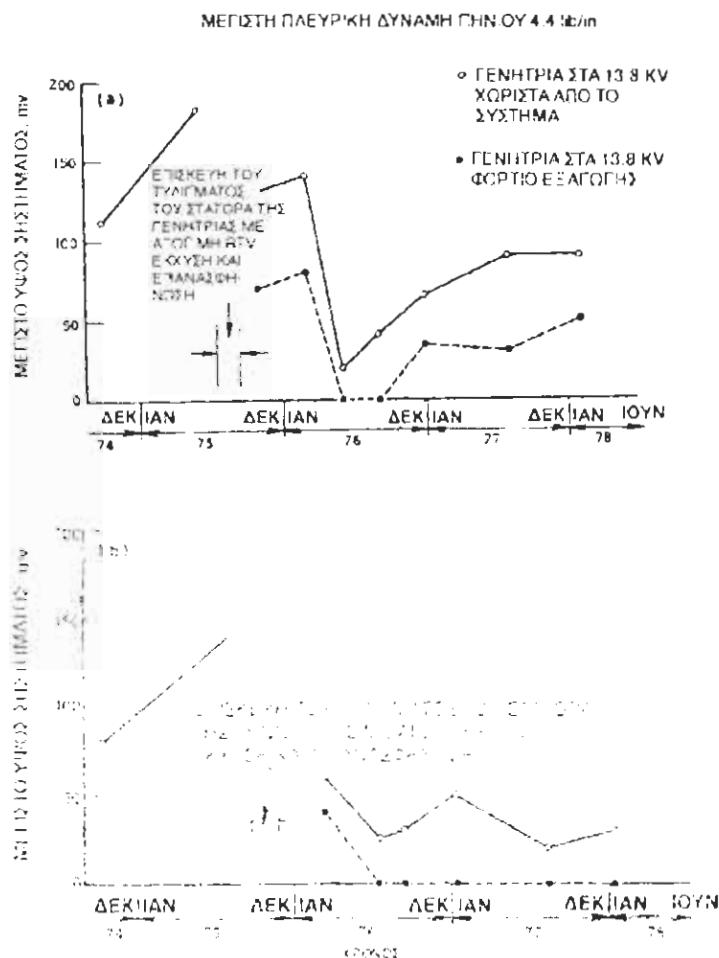
Σχήμα 8(α) και (β) Μεταβολή του μεγέθους εκφόρτισης με το χρόνο 9α)
μονάδα 1 (β) μονάδα 2

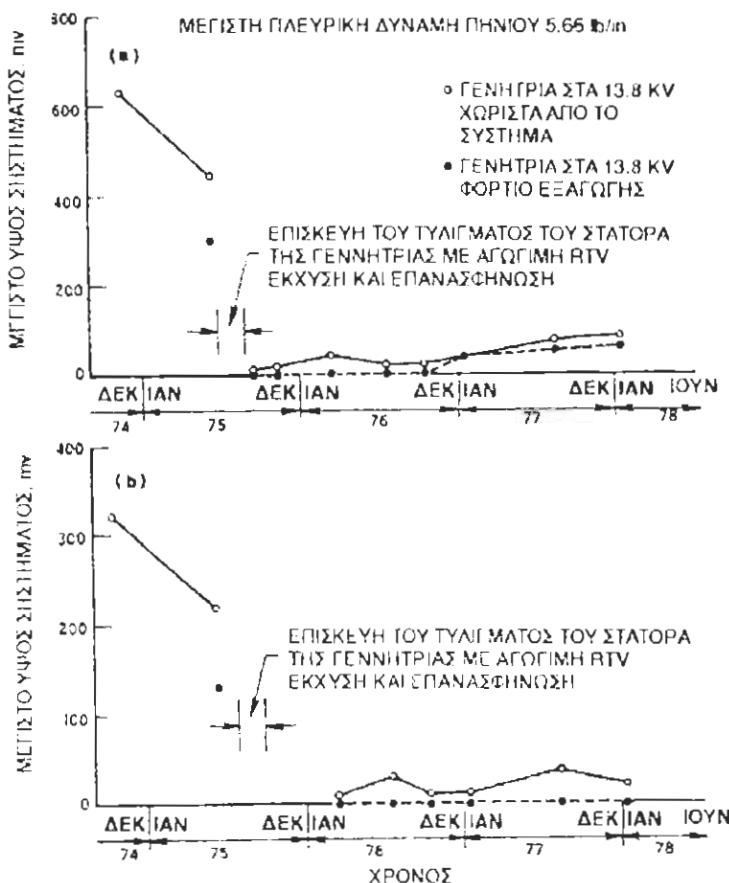
Σχήμα 9(α) και 9(β). Μεταβολή του μεγέθους εκφόρτισης με το χρόνο (α) μονάδα 3 (β) μονάδα 4

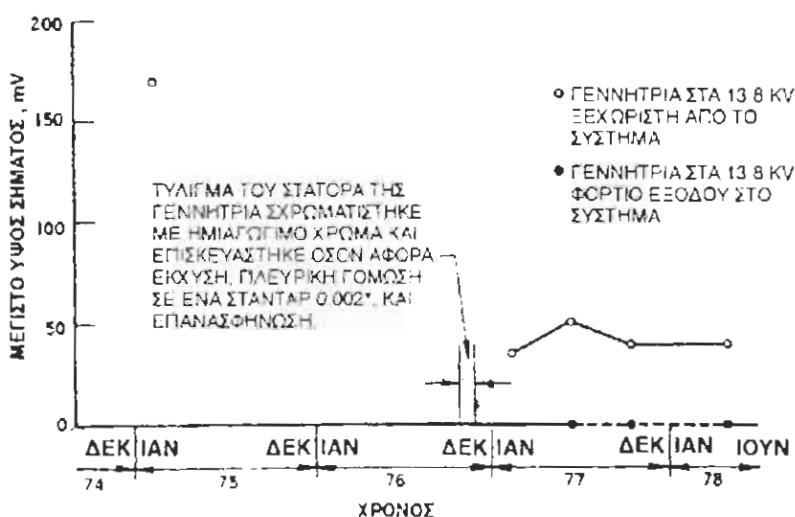
Σχήμα 11. Μιαβολή του μεγέθους εκφόρτισης με το χρόνο μονάδα 7

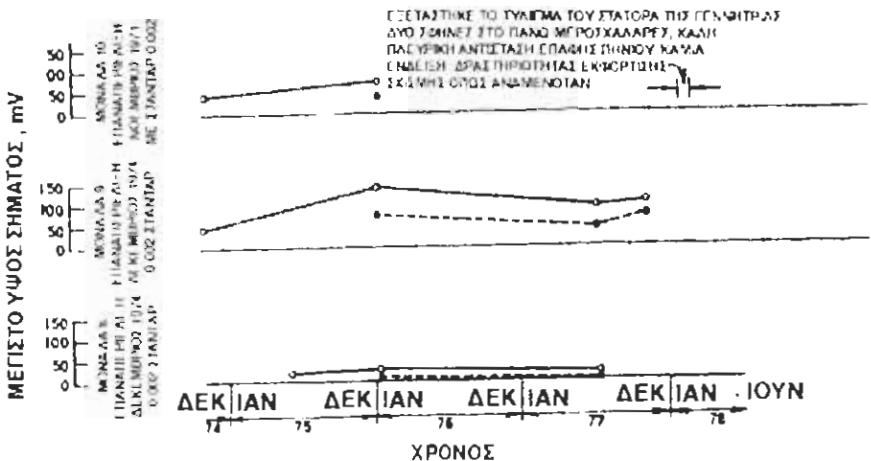
Σχήμα 12. Μεταβολή του μεγέθους εκφόρτισης με το χρόνο μονάδες 8, 9 και 10

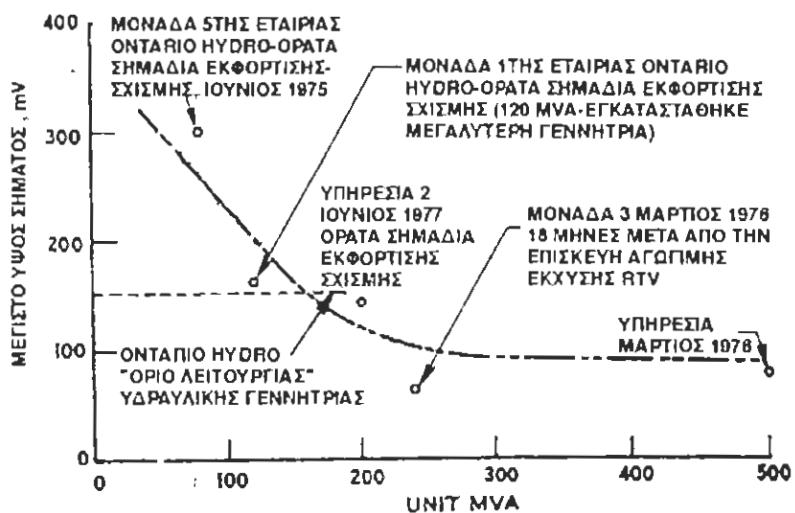
Σχήμα 13. Μεταβολή του μεγέθους κφόρτισης με την διαβάθμηση ακριβώς πριν να γίνει φυσική εξέταση

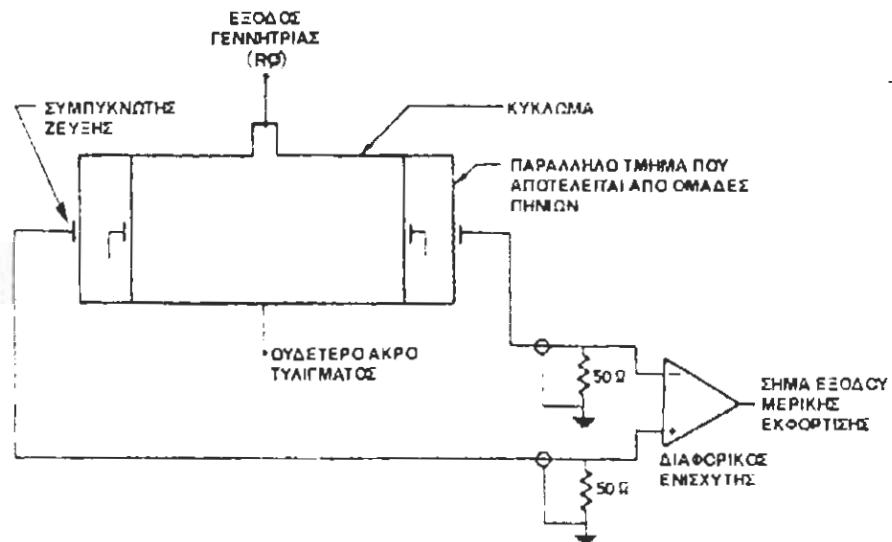
Σχήμα 15. Σχηματική παράσταση μονίμων συζεύξεων στα παράλληλα μηχανής
