**ΤΕΧΝΟΛΟΓΙΚΟ ΕΚΠΑΙΔΕΥΤΙΚΟ ΙΔΡΥΜΑ ΠΑΤΡΩΝ  
ΣΧΟΛΗ ΤΕΧΝΟΛΟΓΙΚΩΝ ΕΦΑΡΜΟΓΩΝ  
ΠΟΛΙΤΙΚΩΝ ΕΡΓΩΝ ΥΠΟΔΟΜΗΣ**

**ΠΤΥΧΙΑΚΗ ΕΡΓΑΣΙΑ**

**«ΕΙΔΙΚΕΣ ΘΕΜΕΛΙΩΣΕΙΣ – ΠΑΣΣΑΛΟΣΑΝΙΔΕΣ. ΠΕΡΙΠΤΩΣΗ  
ΕΦΑΡΜΟΓΗΣ ΣΤΟ ΕΡΓΟ ΑΓΟΡΑ ΑΡΓΥΡΗ ΠΑΤΡΩΝ»**

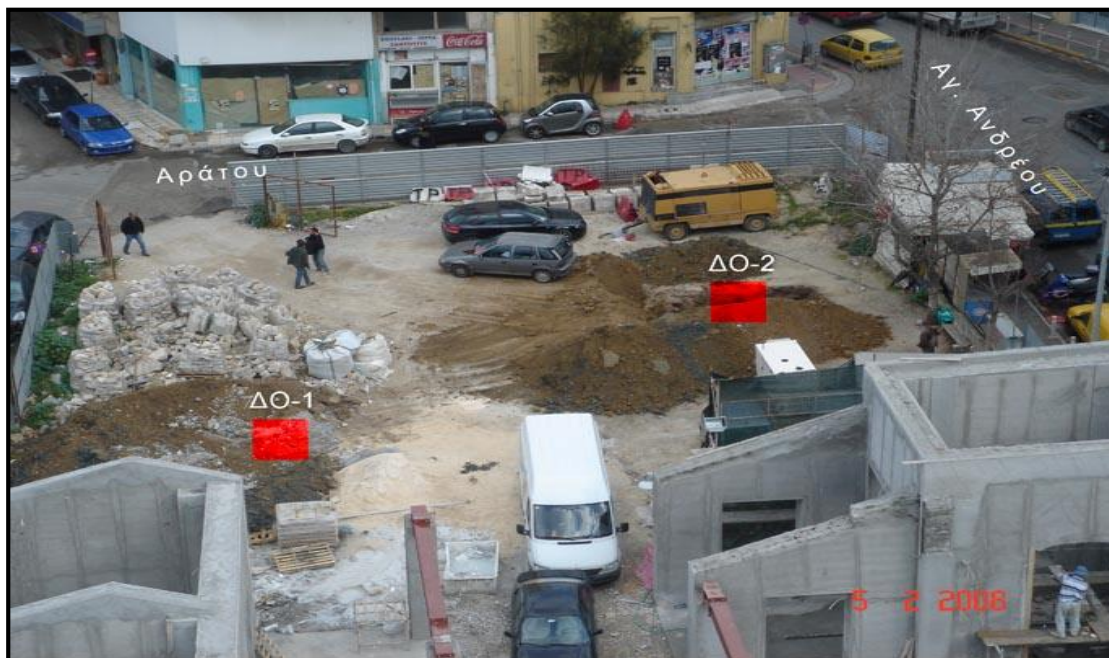
Σχ.3-3 Θέσεις ορυγμάτων

Νέα στοιχεία προστέθηκαν για τις εδαφικές συνθήκες του έργου κατά την διάνοιξη δύο δοκιμαστικών Ορυγμάτων ΔΟ-1 και ΔΟ-2 βάθους 5.50m τον Φεβρουάριο του 2008 των οποίων οι θέσεις φαίνονται στην παρακάτω φωτογραφία.

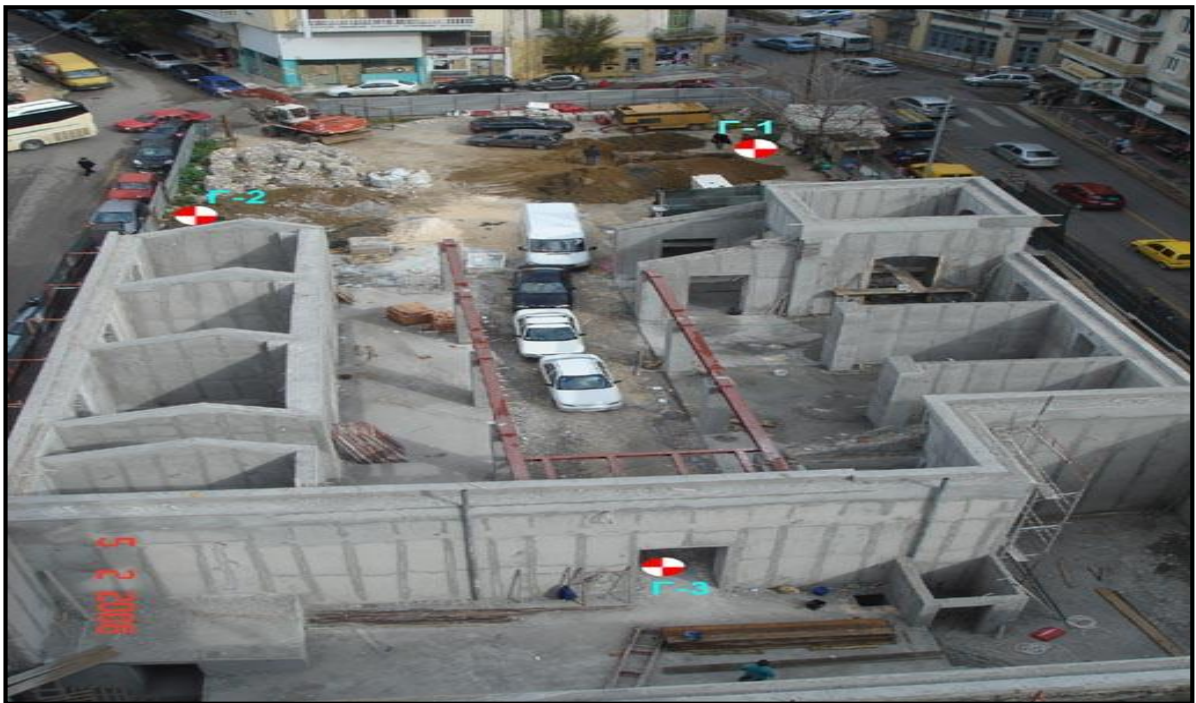
Σχ.3-5 Θέσεις Γεωτρήσεων

Η διάτρηση έγινε σε διάμετρο 114 χιλ. και η οπή σωληνώθηκε με σωλήνα της ίδιας διαμέτρου για όσο βάθος υπήρχαν καταπτώσεις τοιχωμάτων. Μετά την σωλήνωση η διάμετρος των γεωτρήσεων ήταν 86 χιλ. και η διάμετρος του καρότου και των φραγμών 76 χιλ. Όπου ήταν αναγκαίο η δειγματοληψία έγινε με διαιρούμενη καροταρία. Οι θέσεις των γεωτρήσεων φαίνονται στο Σχ.3-5.

<b>Σήμανση γεώτρησης</b>	<b>Γ<sub>1</sub></b>	<b>Γ<sub>2</sub></b>	<b>Γ<sub>3</sub></b>	<b>Συνολο</b>
Βάθος σε μέτρα	23,5	25,5	25,95	74,95 m.
Δοκιμές S.P.T.- εκτελεσθείσες	11	12	10	33 τεμ.
Μετρήσεις υδρ. στάθμης	2	2	2	6 μετρ.

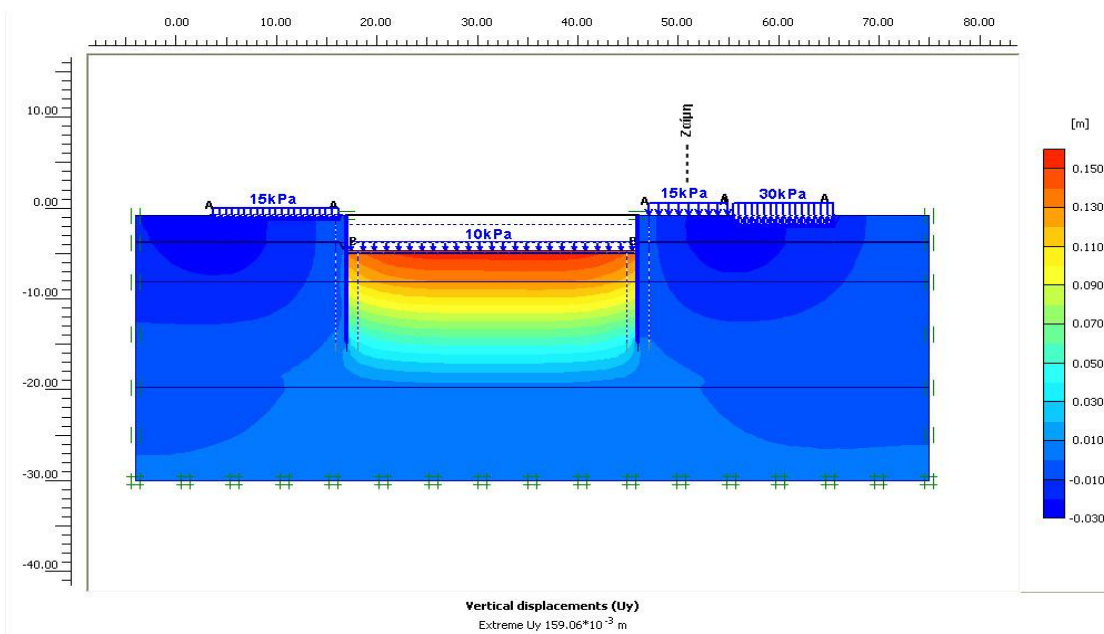
Σχ.4-5 Κατανομή κατακόρυφων μετακινήσεων στην τομή T2-2

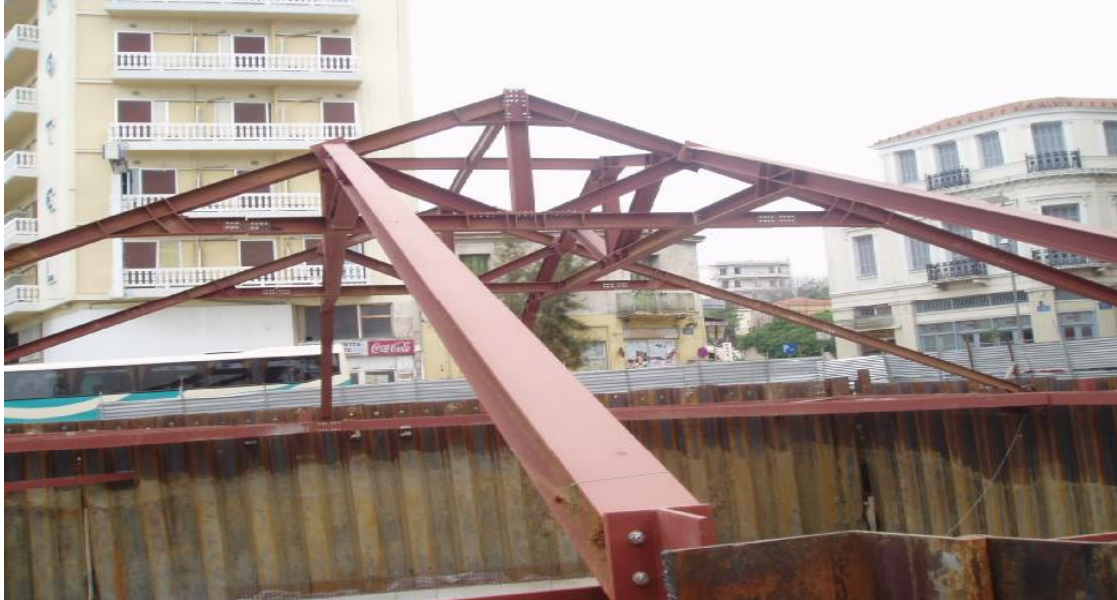
Σχ.4-10 Μεταλλικός σκελετός

Δράση σχεδιασμού (δυσμενέστερη περίπτωση) :  $R = 13.0 \text{ ton/m}$

(σημειώνεται ότι από την ανάλυση ωθήσεων των γαιών προκύπτει μέγιστη οριζόντια δύναμη στην στέψη του σκάμματος 10.9 ton/m, η οποία προσ αυξάνεται κατά 20% για λόγους ασφάλειας)

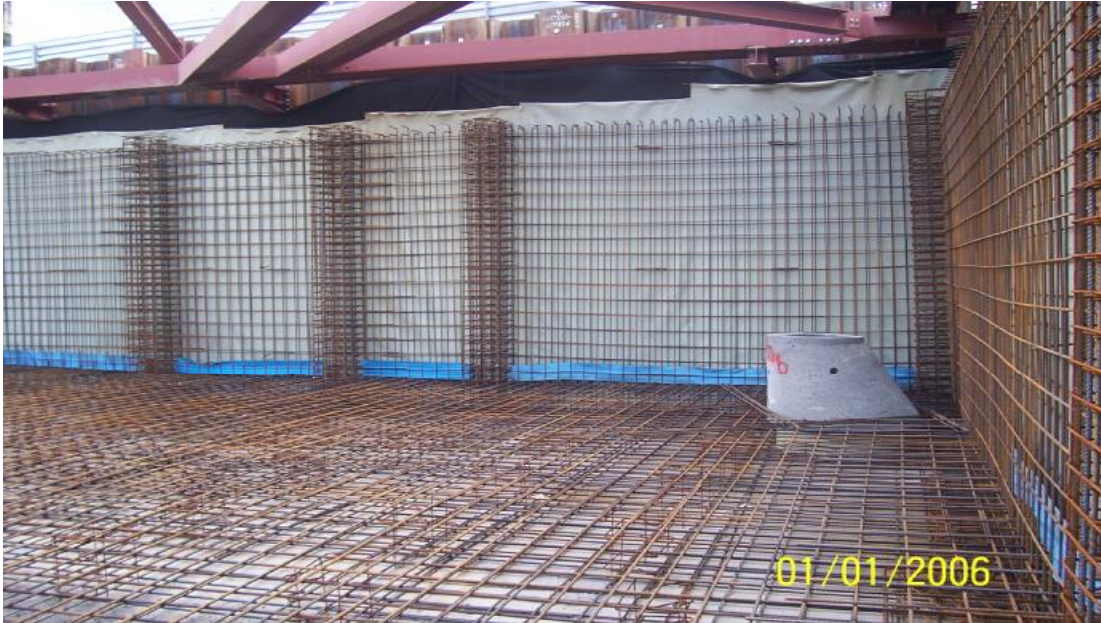
Προκύπτει οπλισμός: οριζόντια **Φ12/20** (ελάχιστος οπλισμός  $4.25\text{cm}^2/\text{m}$ ), κάθετα **Φ14/15** ( $10.77\text{cm}^2/\text{m}$ )

Σχ.4-11 Όπλιση τοιχείων υπογείου

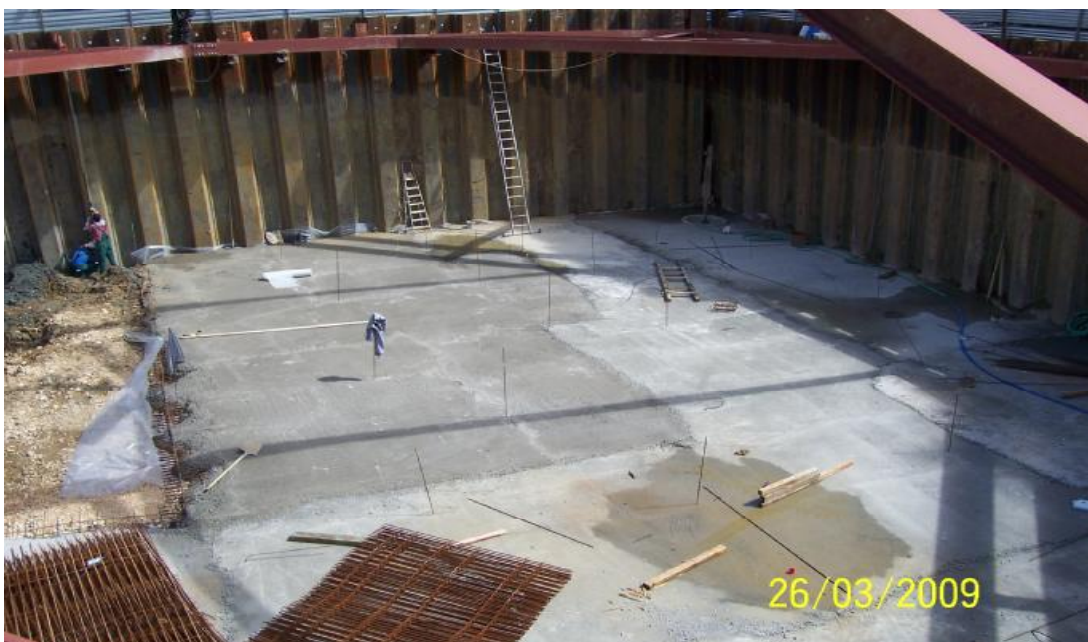
- Στην πρώτη φάση πραγματοποιείται εκσκαφή ενός κεντρικού τμήματος της κάτοψης, οριζοντίων διαστάσεων 20m x 23m, περίπου, διαμορφώνοντας περιμετρικά πρηνή κλίσης περίπου 1:1 (πρηνή υποστήριξης). Ακολουθεί διαμόρφωση του πυθμένα της εκσκαφής με χρήση αυτούσιου αμμοχάλικου και σκυροδέτηση πρόπλακας οπλισμένου σκυροδέματος πάχους 40cm.

Σχ 4-12 Τμηματική σκυροδέτηση πρόπλακας

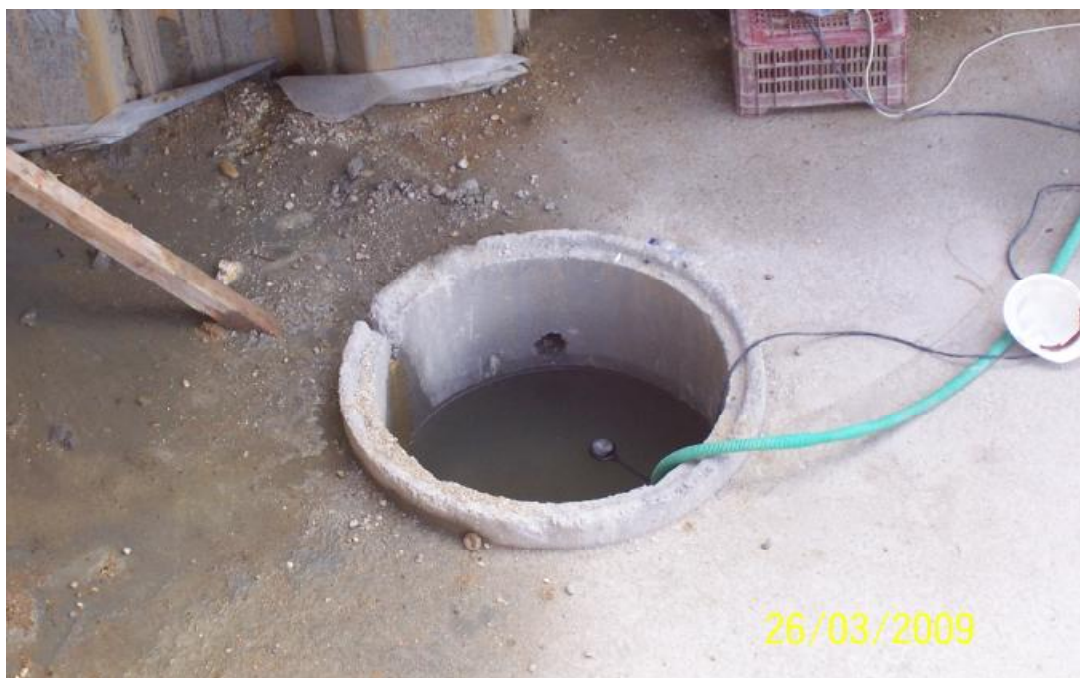
**Σχ 4-13 Αντλία**

Κατά τη διάρκεια κατασκευής του υπογείου ορόφου, συνιστάται για κατασκευαστικούς λόγους, η εγκατάσταση 3 αντλιών για την άντληση των εισερχομένων υδάτων στη λεκάνη της εκσκαφής. Οι υπολογισμοί υποδεικνύουν ότι η ανωστική δύναμη που ασκείται στην κατασκευή, λόγω της ύπαρξης φρεάτιου ορίζοντα στη στάθμη -3m, είναι μικρότερη από το βάρος της υπερκείμενης κατασκευής. Διασφαλίζεται επομένως η ισορροπία της κατασκευής κατά την κατακόρυφη διεύθυνση. Μετά το πέρας της κατασκευής του υπογείου διακόπτεται πλέον η λειτουργία των αντλιών.

Οι αντλίες υπάρχουν μέχρι και σήμερα και διαθέτουν φλοτέρ τα οποία διατηρούν σταθερή τη στάθμη του υδροφόρου ορίζοντα. Εάν το νερό ξεπεράσει μια ορισμένη στάθμη το φλοτέρ στέλνει το νερό στην αποχέτευση.

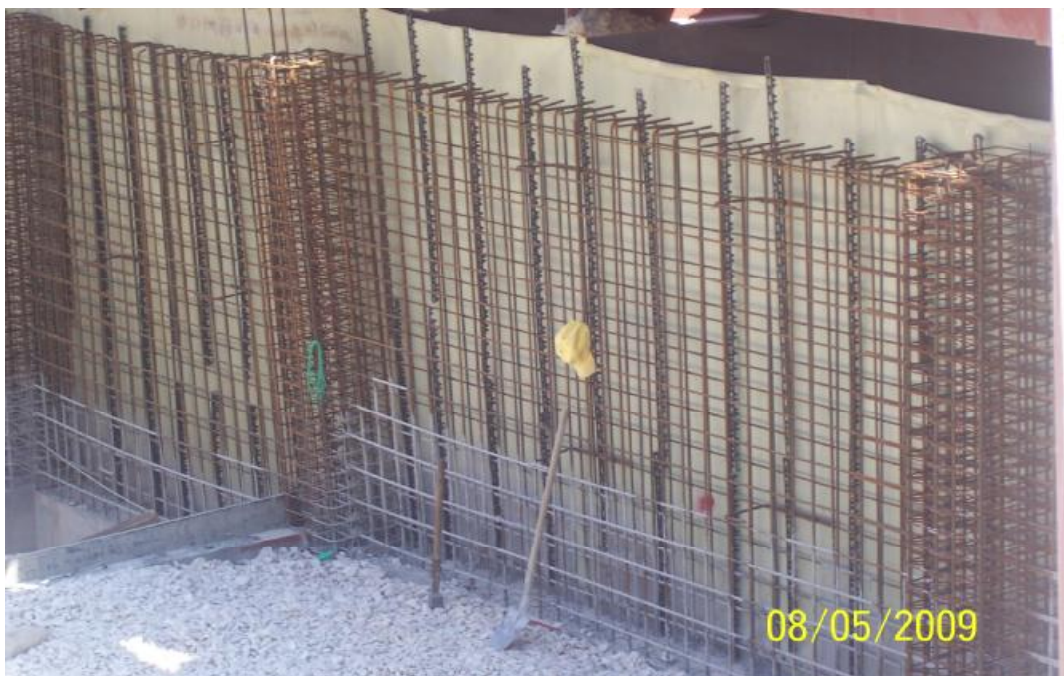
Τα περιμετρικά τοιχία διαμορφώνονται με πάχος 35.0 εκ. και οπλίζονται οριζόντια #Φ12/20 κάθετα #Φ14/15 (μέσα και έξω στρώση) και σκυροδετούνται μαζί με την πλάκα δαπέδου υπογείου για την αποφυγή αρμού. Η τροποποίηση των διαστάσεων και του οπλισμού των τοιχείων υπογείου σε σχέση με την αρχική μελέτη, οφείλεται στην ανεπάρκεια των αρχικών διατομών των τοιχείων του υπογείου πριν από την κατασκευή της πλάκας οροφής υπογείου. Άρα η παραπάνω μεταβολή είναι μέρος της αντιστήριξης και είναι αναγκαία κατά τη διάρκεια της φάσης που μεσολαβεί μετά την αφαίρεση του μεταλλικού σκελετού και πριν την ολοκλήρωση κατασκευής της οροφής υπογείου.

Σχ 4-14 Όπλιση κατακόρυφων τοιχείων

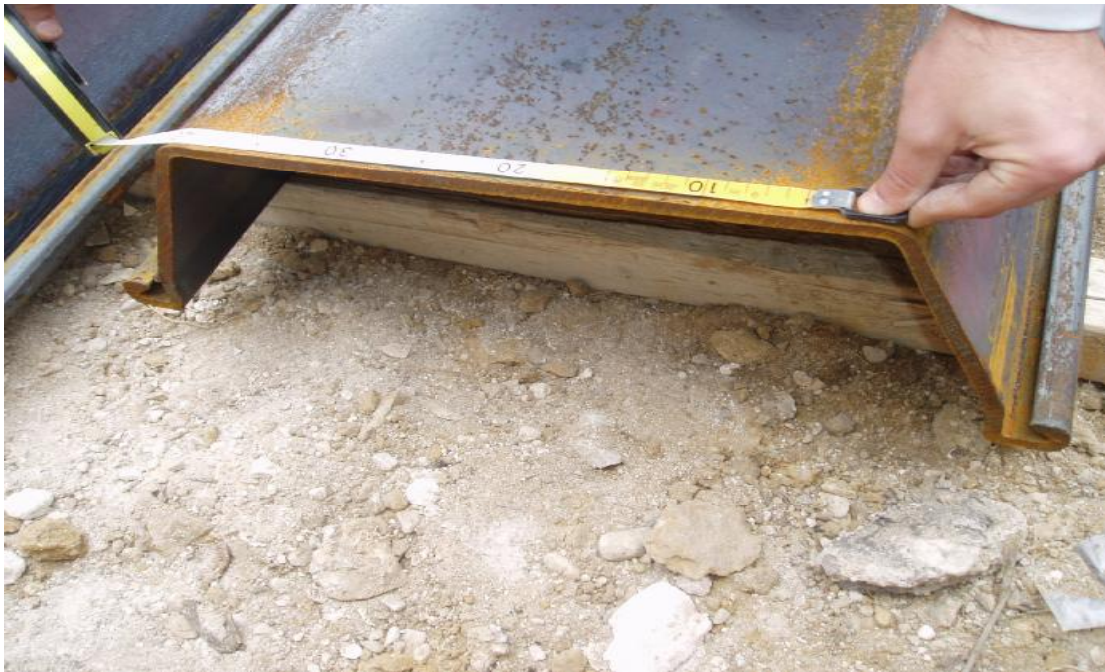
Οι πασσαλοσανίδες έχουν διατομή τύπου U ή S. Τα άκρα τους παρουσιάζουν διάταξη που επιτρέπει την αλληλοσύμπλεξη τους, έτσι ώστε να εξασφαλίζεται η σχετική στεγανότητα του τοιχώματος. Στη δική μας περίπτωση είναι τύπου U και τοποθετούνται ανά δύο, αφού πρώτα συγκολληθούν σε όλο το μήκος του ενδιάμεσου αρμού.

Σχ.5-2 Πασσαλοσανίδα VL-605

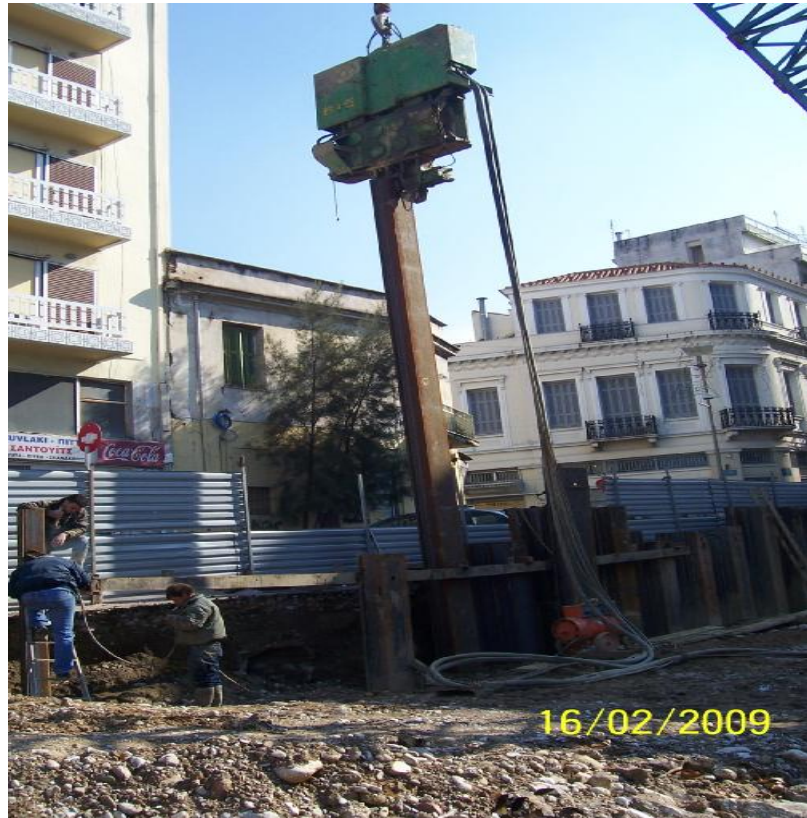
Η διερεύνηση της δυνατότητας έμπηξης των πασσαλοσανίδων θα πρέπει να λαμβάνει υπόψη τυχόν περιορισμούς που αφορούν την εφαρμογή τεχνικών υποβοήθησής της. Σε περιπτώσεις όπου δεν υπάρχει σχετική εμπειρία τοποθέτησης πασσαλοσανίδων, συνιστάται να εκτελούνται μία ή περισσότερες δοκιμαστικές εμπήξεις πριν την έναρξη της συστηματικής τοποθέτησης των πασσαλοσανίδων. Τα δεδομένα έμπηξης που αποκτώνται από την προαναφερθείσα δοκιμή (δοκιμές), χρησιμοποιούνται για τη βελτίωση της αποδοτικότητας κατά τη διάρκεια των εργασιών έμπηξης των πασσαλοσανίδων, την επιβεβαίωση της επιλογής της διατομής των πασσαλοσανίδων και για τη διαπίστωση του εάν είναι απαραίτητη η υποβοήθηση της έμπηξης τους καθώς και της επιρροής της όλης μεθόδου κατασκευής στις εδαφικές ιδιότητες.

Σχ.5-3 Έμπηξη πασσαλοσανίδας

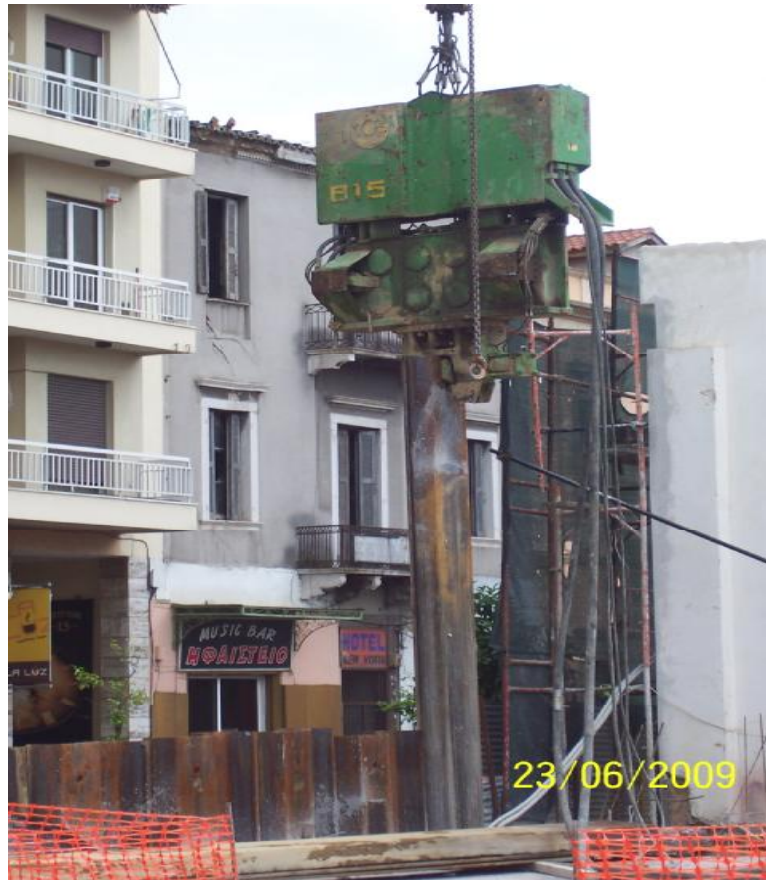
Σχ.5-4 Εξόλκυση πασσαλοσανίδας

Η διαδικασία αυτή έχει σαν αντικείμενο την εξαγωγή πασσαλοσανίδων και εμπηγμών στο έδαφος, επάνω και κάτω από τη στάθμη του νερού, με εξόλκυση.

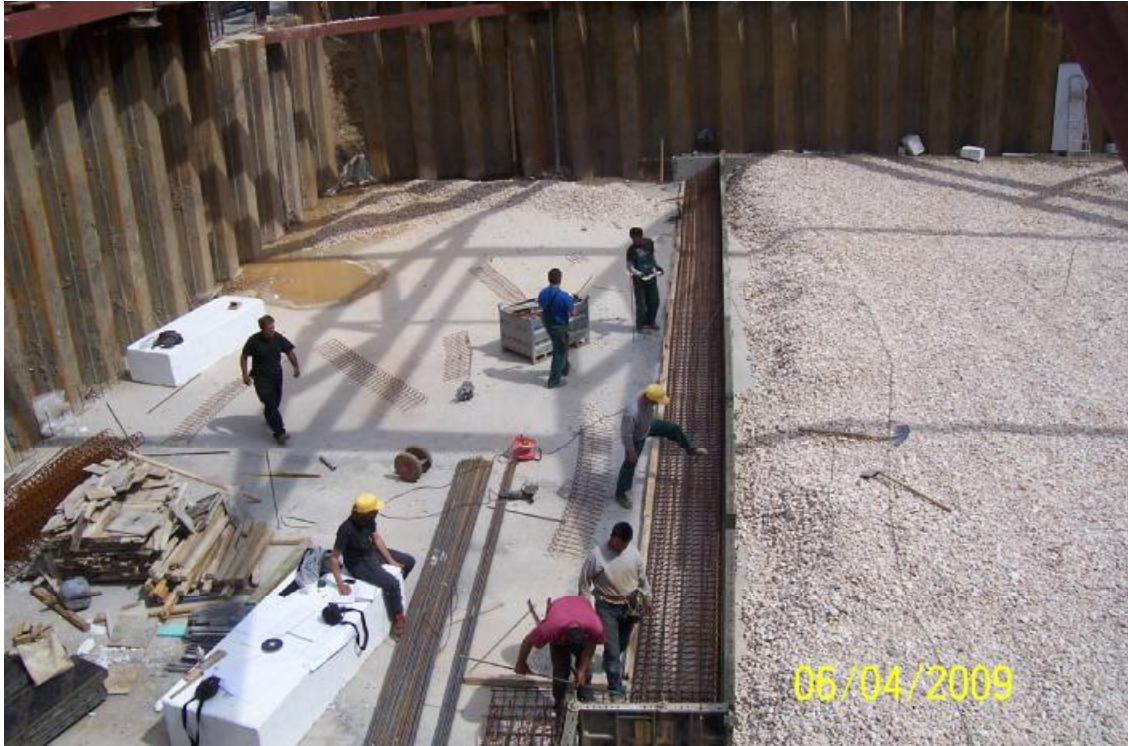
- Μετά την πρόπλακα κατασκευάστηκε οπλισμένο δοκάρι το οποίο χώρισε την πρόπλακα σε δυο μέρη. Στη μία πλευρά τοποθετήθηκε χαλίκι για την δημιουργία ανισοσταθμίας (σκαλί) σε σχέση με το υπόλοιπο τμήμα.

Σχ.6-4 Ανισοσταθμία

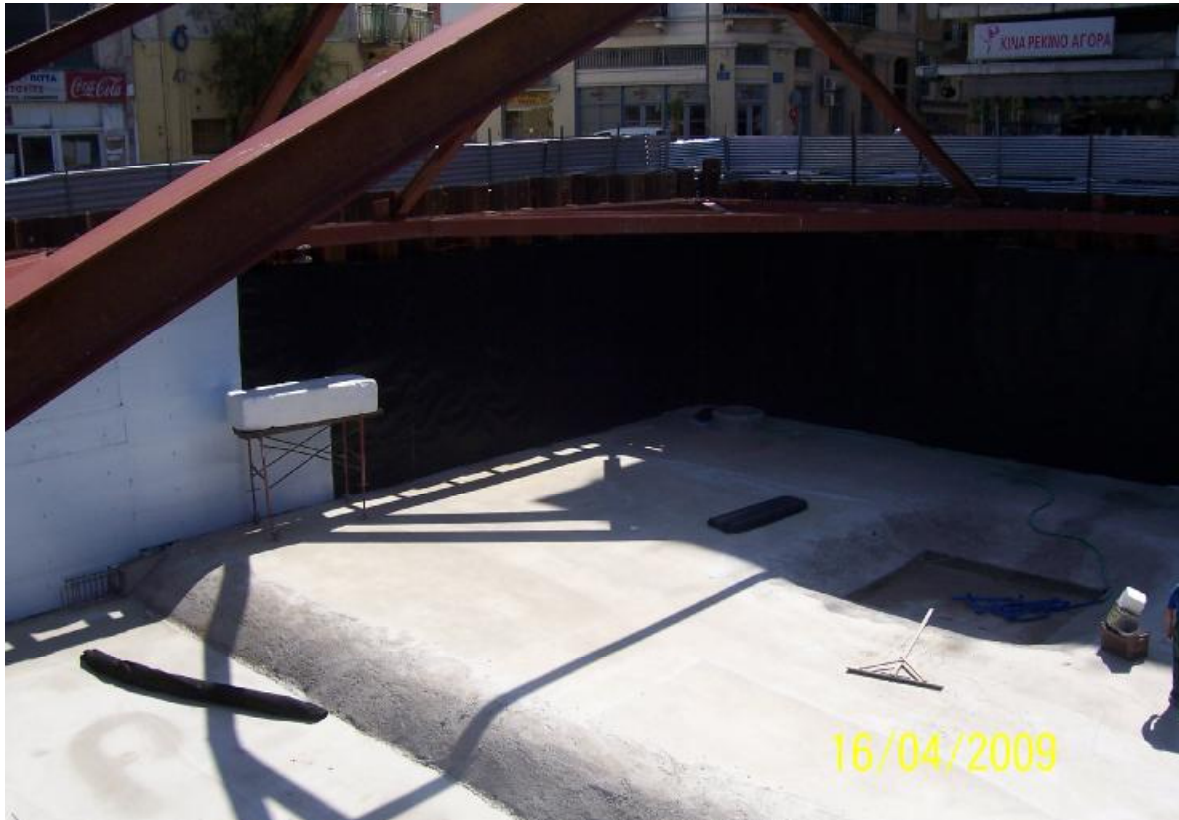
- Έπειτα σκυροδετήθηκε η επιφάνεια εκείνη όπου διαστρώθηκε το χαλίκι και ακολούθησε η μόνωση της. Περιμετρικά των πασσαλοσανίδων τοποθετήθηκε felizol (για την δημιουργία αρμού), αυγουλιέρες, γεώφασμα και pvc για υγραμόνωση. Στο δάπεδο τοποθετήθηκαν γεώφασμα και pvc.

Σχ.6-5 Σκυροδέτηση μιας πλευράς

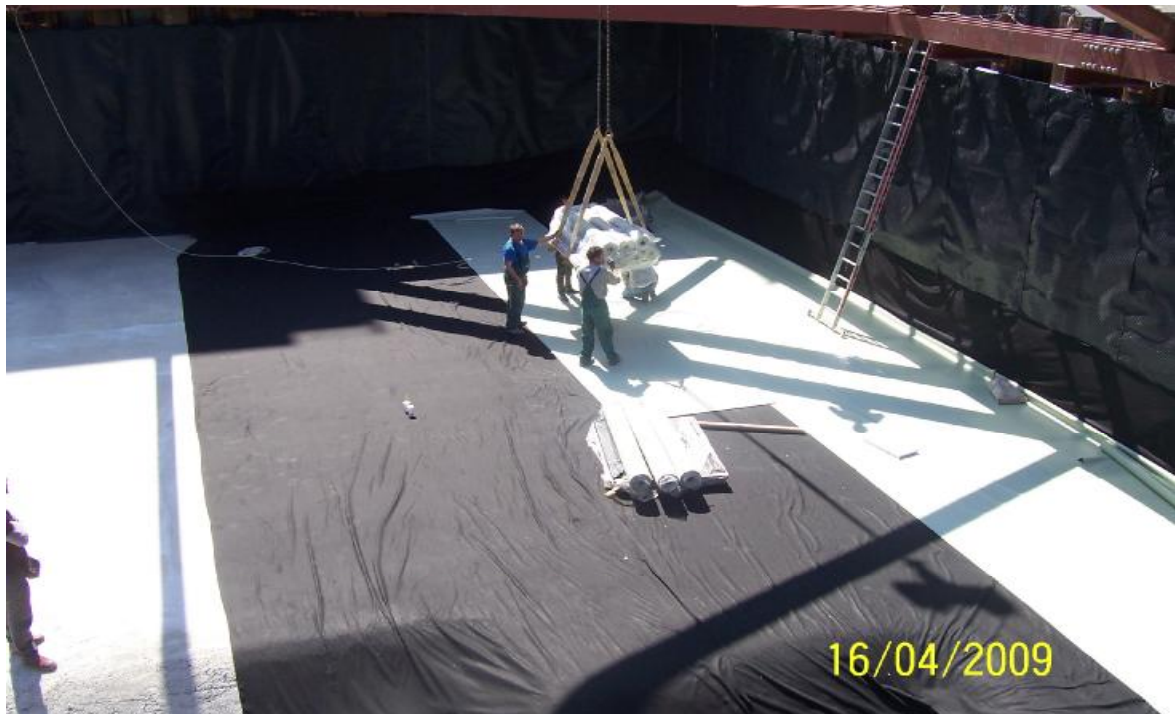
Σχ.6-6 Μονώσεις

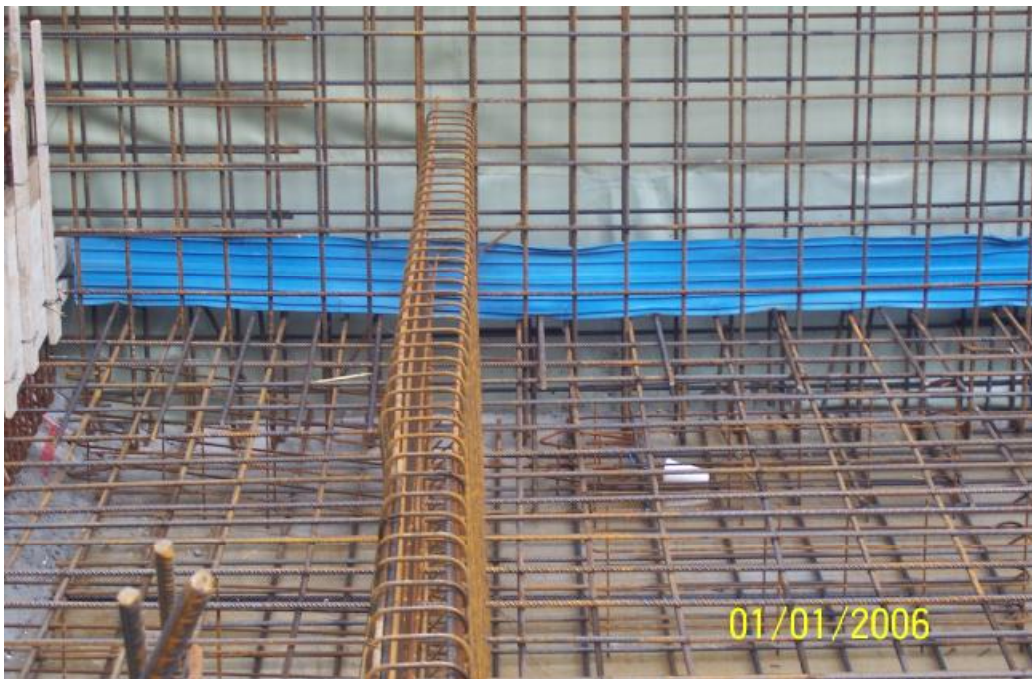
- Στη συνέχεια έπεσε σκυρόδεμα εξομάλυνσης – προστασίας – καθαριότητας.
- Στην πλάκα τοποθετήθηκε διπλή εσχάρα ( radie) με οπλισμό Φ12/20 και στα τοιχία του υπογείου μπήκε οριζόντιος οπλισμός Φ12/20 και κάθετος Φ14/15.
- Ανάμεσα στο κάθετο και οριζόντιο οπλισμό υπάρχει μία μπλε λωρίδα υδρομόνωσης για να μην μπαίνει υγρασία από αρμό. Να σημειωθεί ότι η λωρίδα υδρομόνωσης δεν πέρασε από τα υποστυλώματα.
- Τέλος, αφού σκυροδετήθηκαν η πλάκα και τα τοιχία έπεσε βιομηχανικό δάπεδο όπου και λειάνθηκε.

Σχ.6-7 Λωρίδα υδρομόνωσης

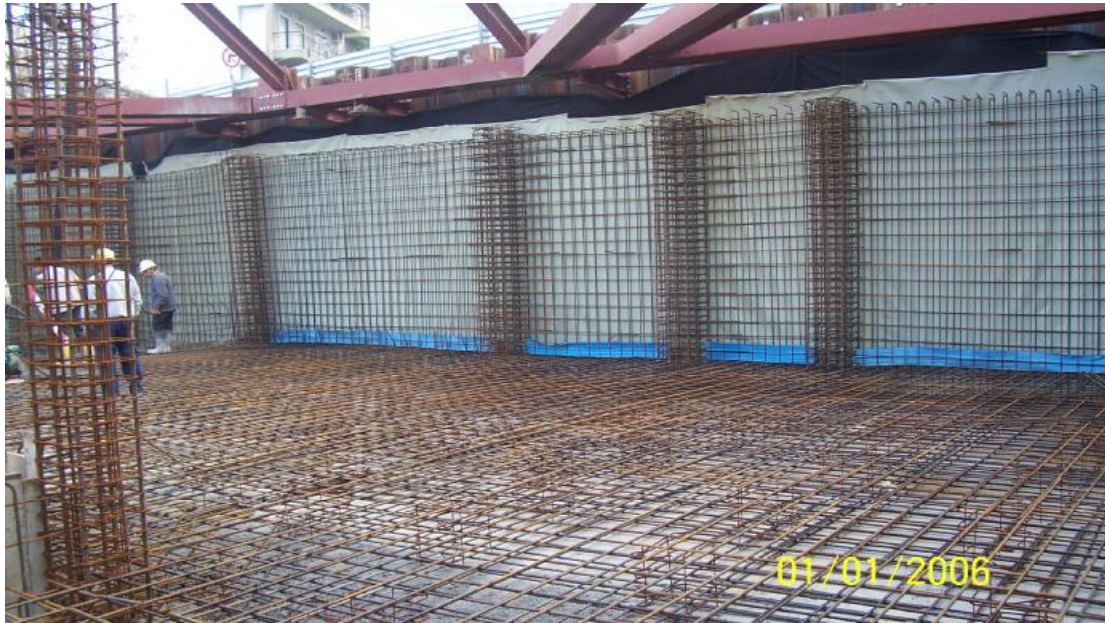
Σχ.6-8 Όπλιση πλάκας και υπόγειων τοιχείων

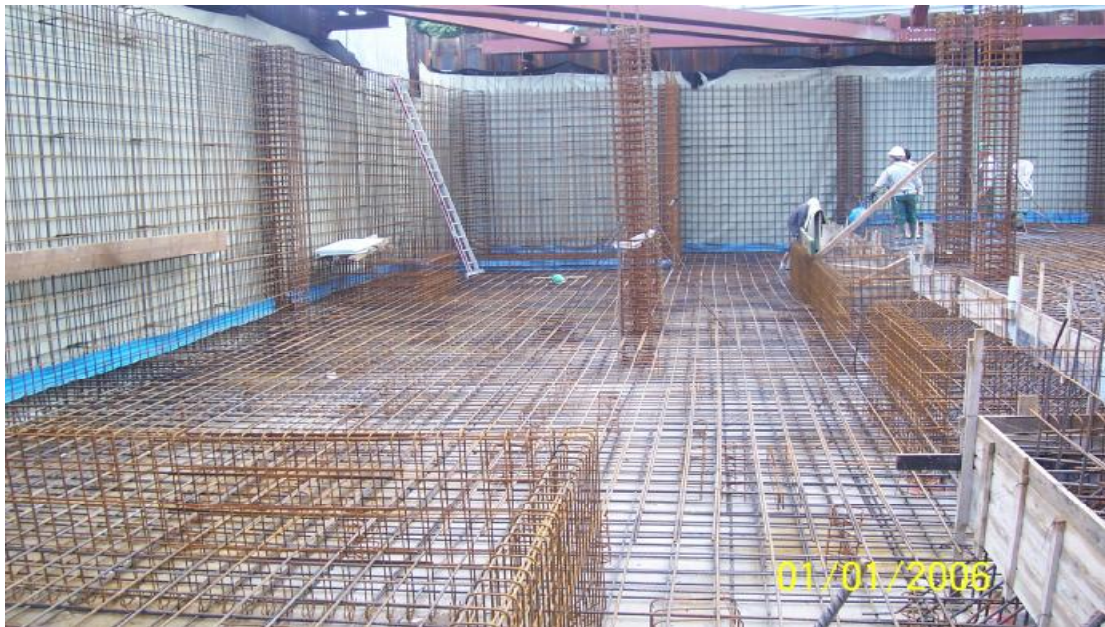
Σχ.6-9 Όπλιση πλάκας και υπόγειων τοιχείων

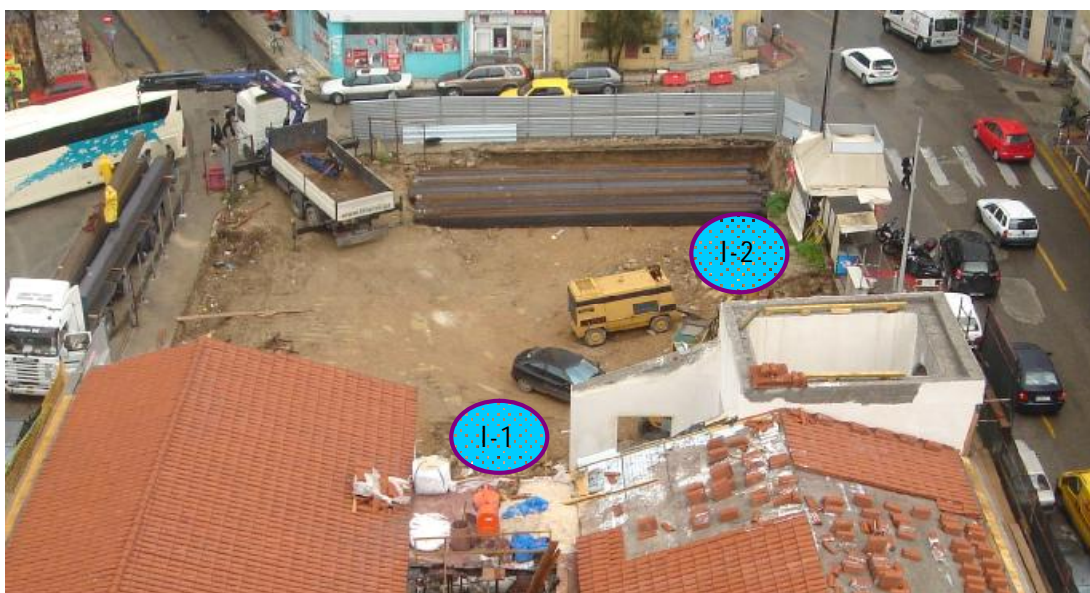
Τοποθετήθηκαν δυο συνολικά αποκλισιομετρικοί σωλήνες στο χώρο του έργου για τη μέτρηση της συμπεριφοράς του μεταλλικού πασσαλότοιχου η οποία προσδιόριζε την συμπεριφορά του, κατά τη διάρκεια όλου του έργου σε διάφορες φάσεις της κατασκευαστικής διαδικασίας.

Σχ.7-1 Θέσεις των 2 αποκλισιομετρικών σωλήνων (I-1, I-2)

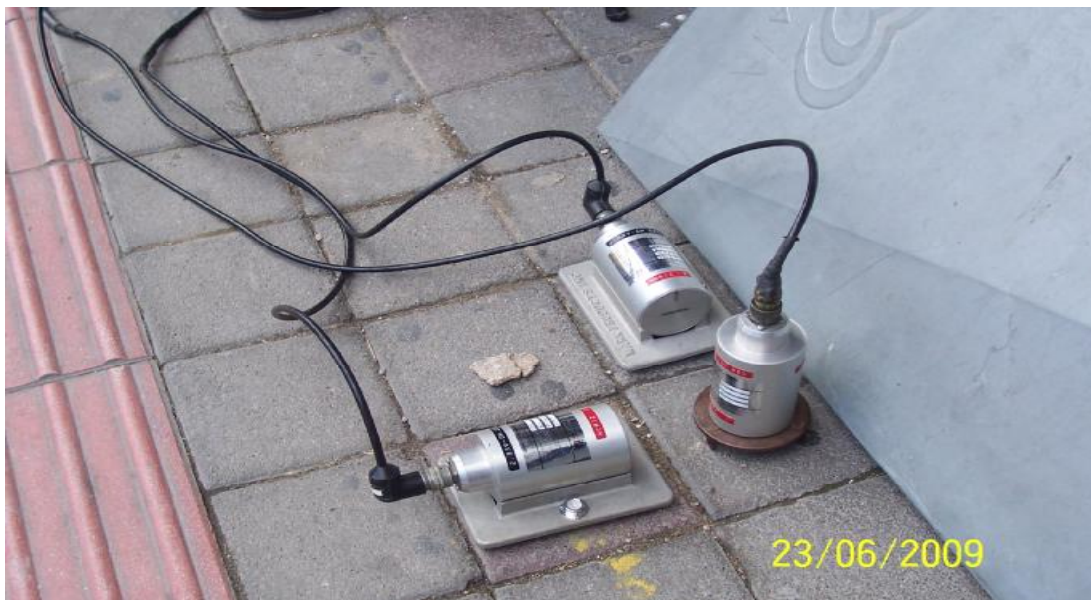
Τα γεώφωνα είναι εξαιρετικά ευαίσθητα όργανα και μπορούν να εντοπίσουν πολύ χαμηλά επίπεδα σεισμικής δραστηριότητας. Έτσι , δέντρα, φράχτες ,κολώνες φωτισμού και ζώα μπορούν να προκαλέσουν ψευδείς συναγερμούς. Τα γεώφωνα αποτελούν λύση κυρίως για προσωρινή εγκατάσταση σε ήσυχες περιοχές, λόγω της μοναδικής ευκολίας εγκατάστασης και απεγκατάστασης που τα χαρακτηρίζει.

Σχ.7-13 Γεώφωνο (τοποθέτηση κατά x,y,z)

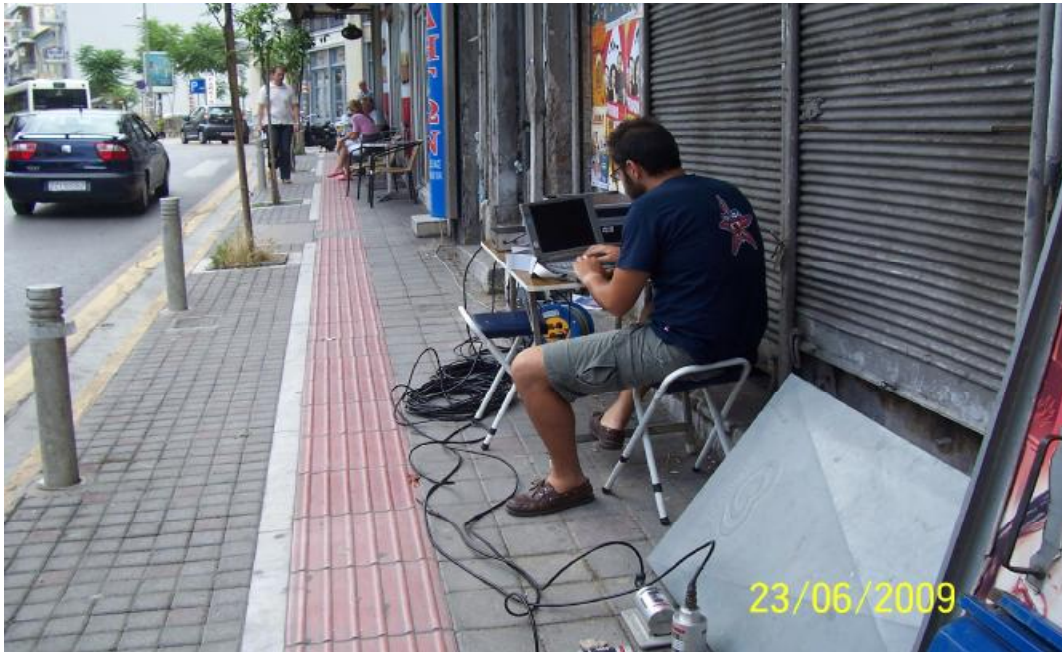
Στο έργο χρησιμοποιήθηκε Γεώφωνο κατά την έμπηξη και εξόλκυση των πασσαλοσανίδων, στις δυσμενέστερες πλευρές του κτιρίου πιο συγκεκριμένα στις οδούς Αγ.Ανδρέου ,Ζαΐμη καθώς και στο επάνω μέρος της πλάκας. Αποτελείται από τρία τεμάχια τα οποία παίρνουν τιμές κατά τις διευθύνσεις x, y ,z αντίστοιχα. Κατά την διάρκεια των παραπάνω διαδικασιών προκαλούνται κραδασμοί δηλαδή το όργανο παίρνει τις ταλαντώσεις του εδάφους σε όλες τις διευθύνσεις οι οποίες εισάγονται σε ένα ειδικό λογισμικό και μετατρέπονται σε επιτάχυνση και ταχύτητα. Τα αποτελέσματα των μετρήσεων ήταν πιο χαμηλά από τα επιτρεπόμενα όρια.

Σχ.7-14 Εισαγωγή μετρήσεων Γεωφώνου στο ειδικό λογισμικό

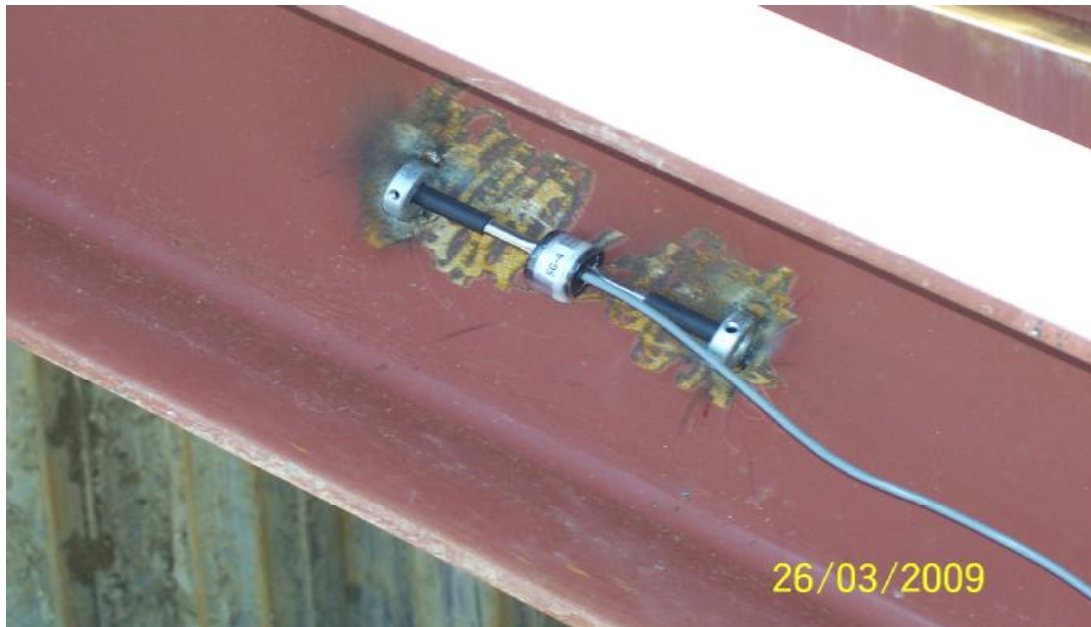
Είναι Ινδικό όργανο το οποίο μετράει την παραμόρφωση του μεταλλικού μέλους και στη συγκεκριμένη περίπτωση χρησιμοποιήθηκαν 8 τεμάχια. Οι μετρήσεις αυτές εισάγονται σε ένα ειδικό λογισμικό και μετατρέπονται σε τάση. Στο έργο είχαμε ομοιόμορφη κατανομή τάσεων στα μέλη του μεταλλικού σκελετού η οποία οφείλεται στα μικρά μεγέθη τιμών που μετρήθηκαν.

Σχ.7-15 Τασίμετρο

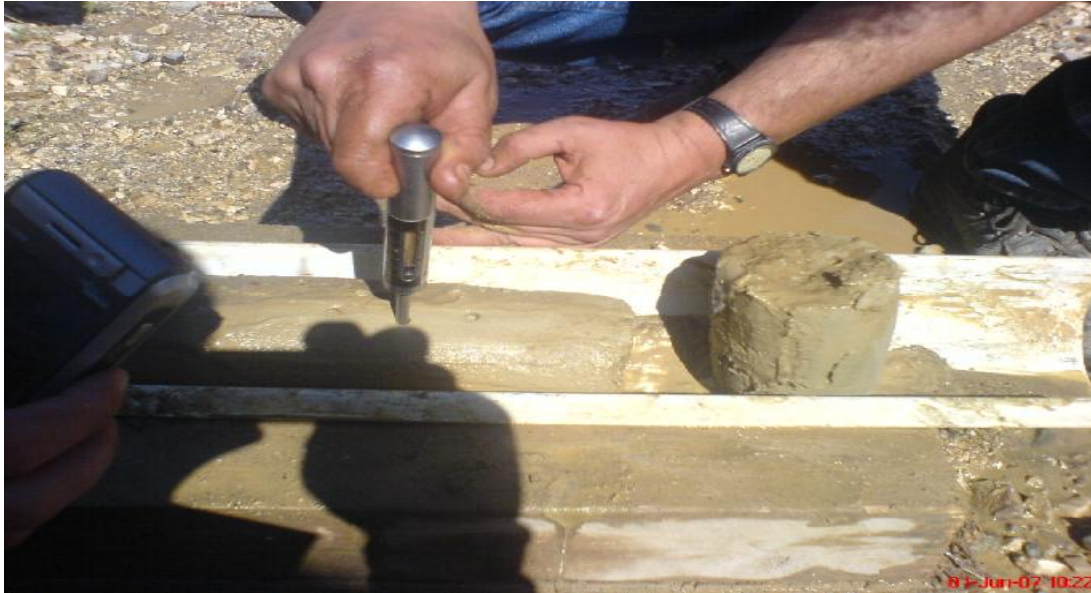
Το πενετρόμετρο μετράει την επιτρεπόμενη τάση του εδάφους. Στο έργο χρησιμοποιήθηκε κατά την διάρκεια των γεωτρήσεων. Εισάγεται το όργανο ως την εγκοπή της κόγχης του και δίνει μετρήσεις σε kilograms/cm.

Σχ.7-17 Πενετρόμετρο

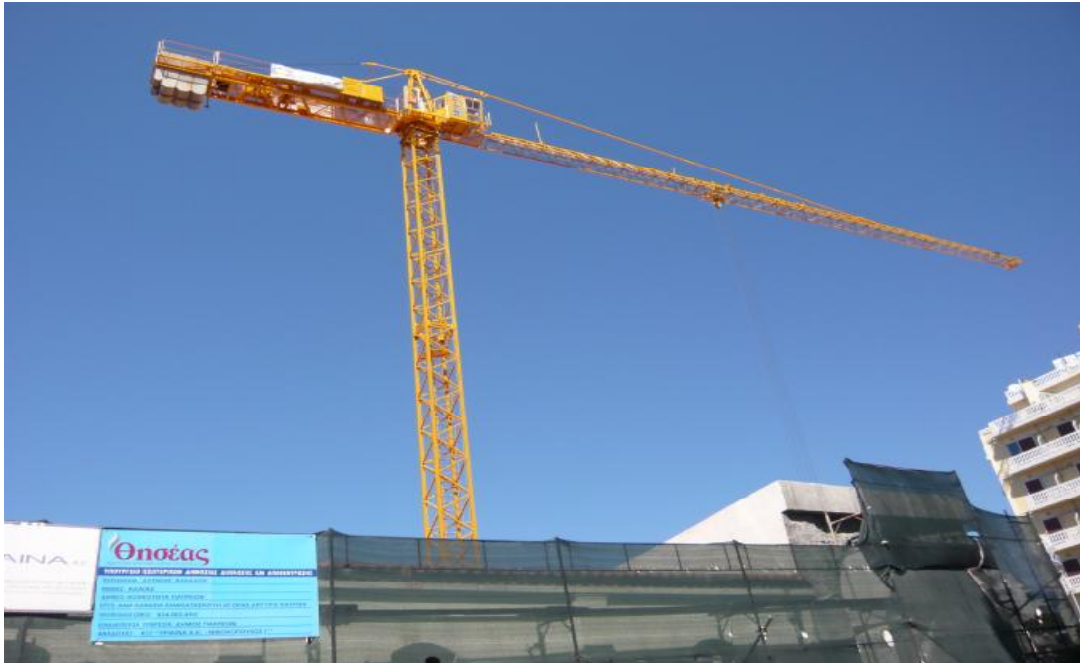
Συναρμολογήθηκε επιτόπου στο έργο κομμάτι κομμάτι και υπολογίζεται το βάρος του στους 10 τόνους. Χρησιμοποιήθηκε για την μεταφορά των πασσαλοσανίδων και την τοποθέτηση του μεταλλικού σκελετού.

Σχ 8-7 Πυργογερανός

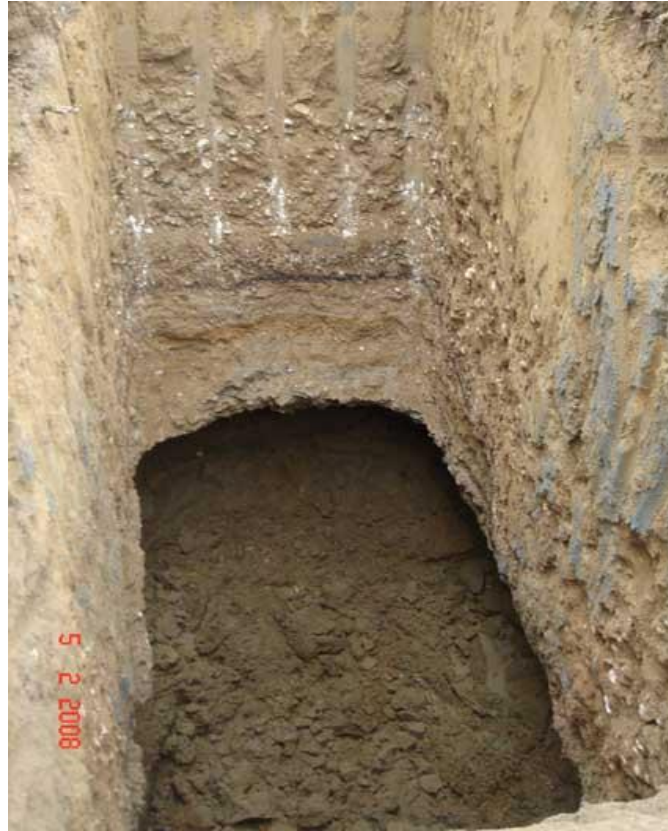
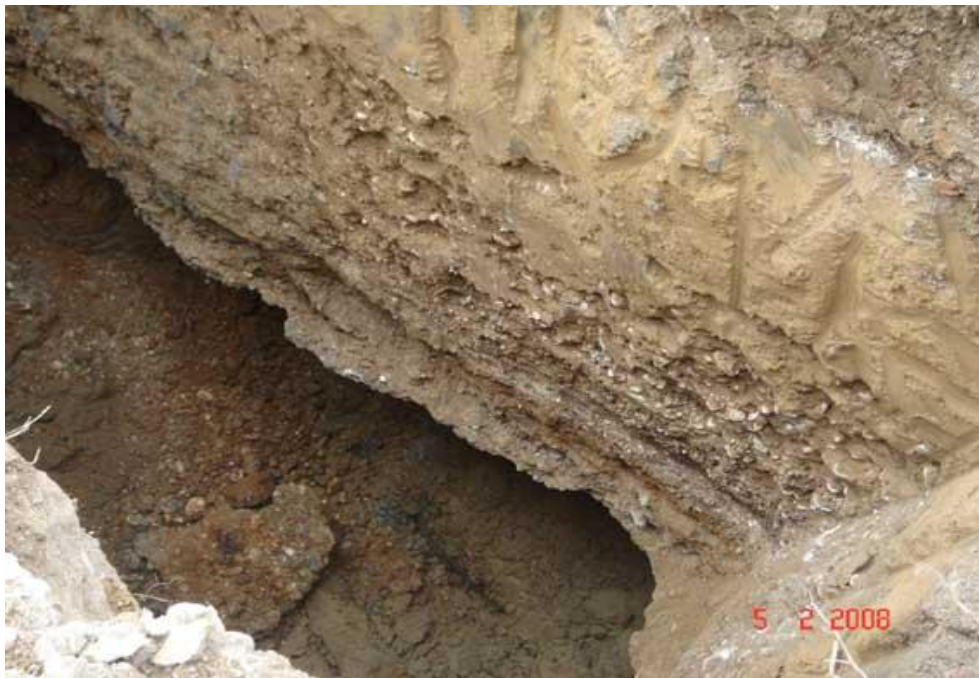
Εδαφική τομή στο Δοκιμαστικό Όρυγμα 2, στις οποίες φαίνεται και η υποσκαφή της επιφανειακής αμμοχαλικώδους στρώσης

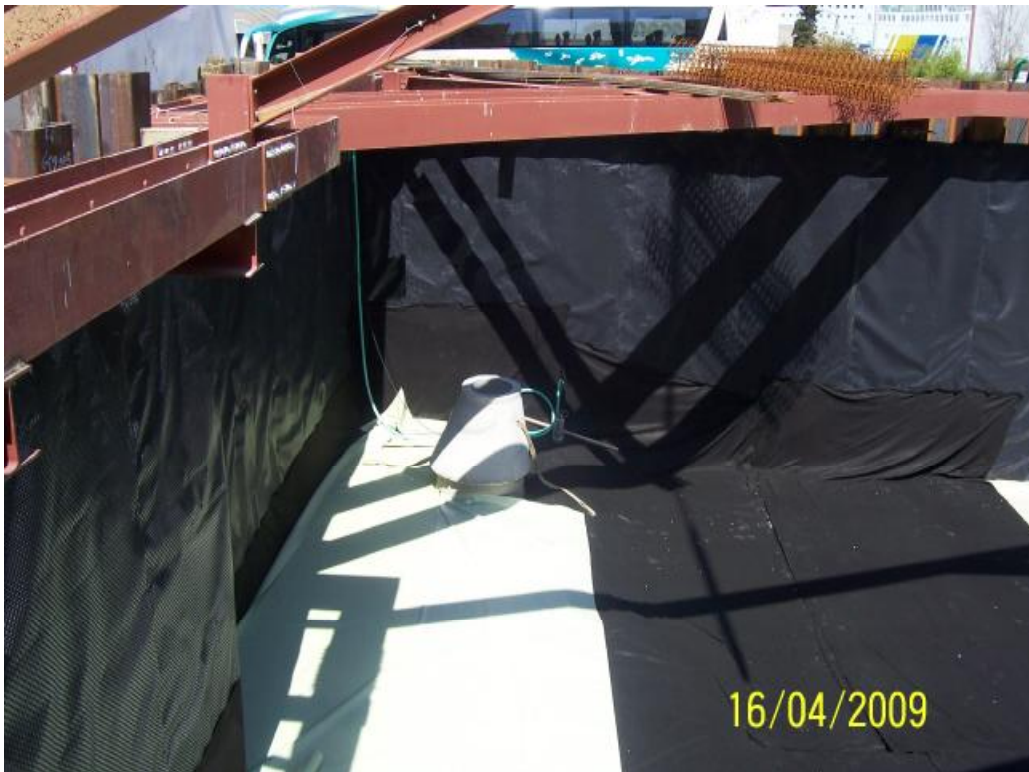
Περιμετρικά των τοιχείων τοποθετήθηκαν αυγουλιέρες, γεώφασμα και rnc για υγραμόνωση. Στο δάπεδο τοποθετήθηκαν γεώφασμα και rnc.
