Τ.Ε.Ι. ΠΑΤΡΑΣ

ΠΤΥΧΙΑΚΗ ΕΡΓΑΣΙΑ:

«ΑΝΑΣΤΗΛΩΤΙΚΕΣ ΕΡΓΑΣΙΕΣ

ΣΤΑ ΜΝΗΜΕΙΑ ΤΗΣ ΑΚΡΟΠΟΛΗΣ ΤΩΝ ΑΘΗΝΩΝ»

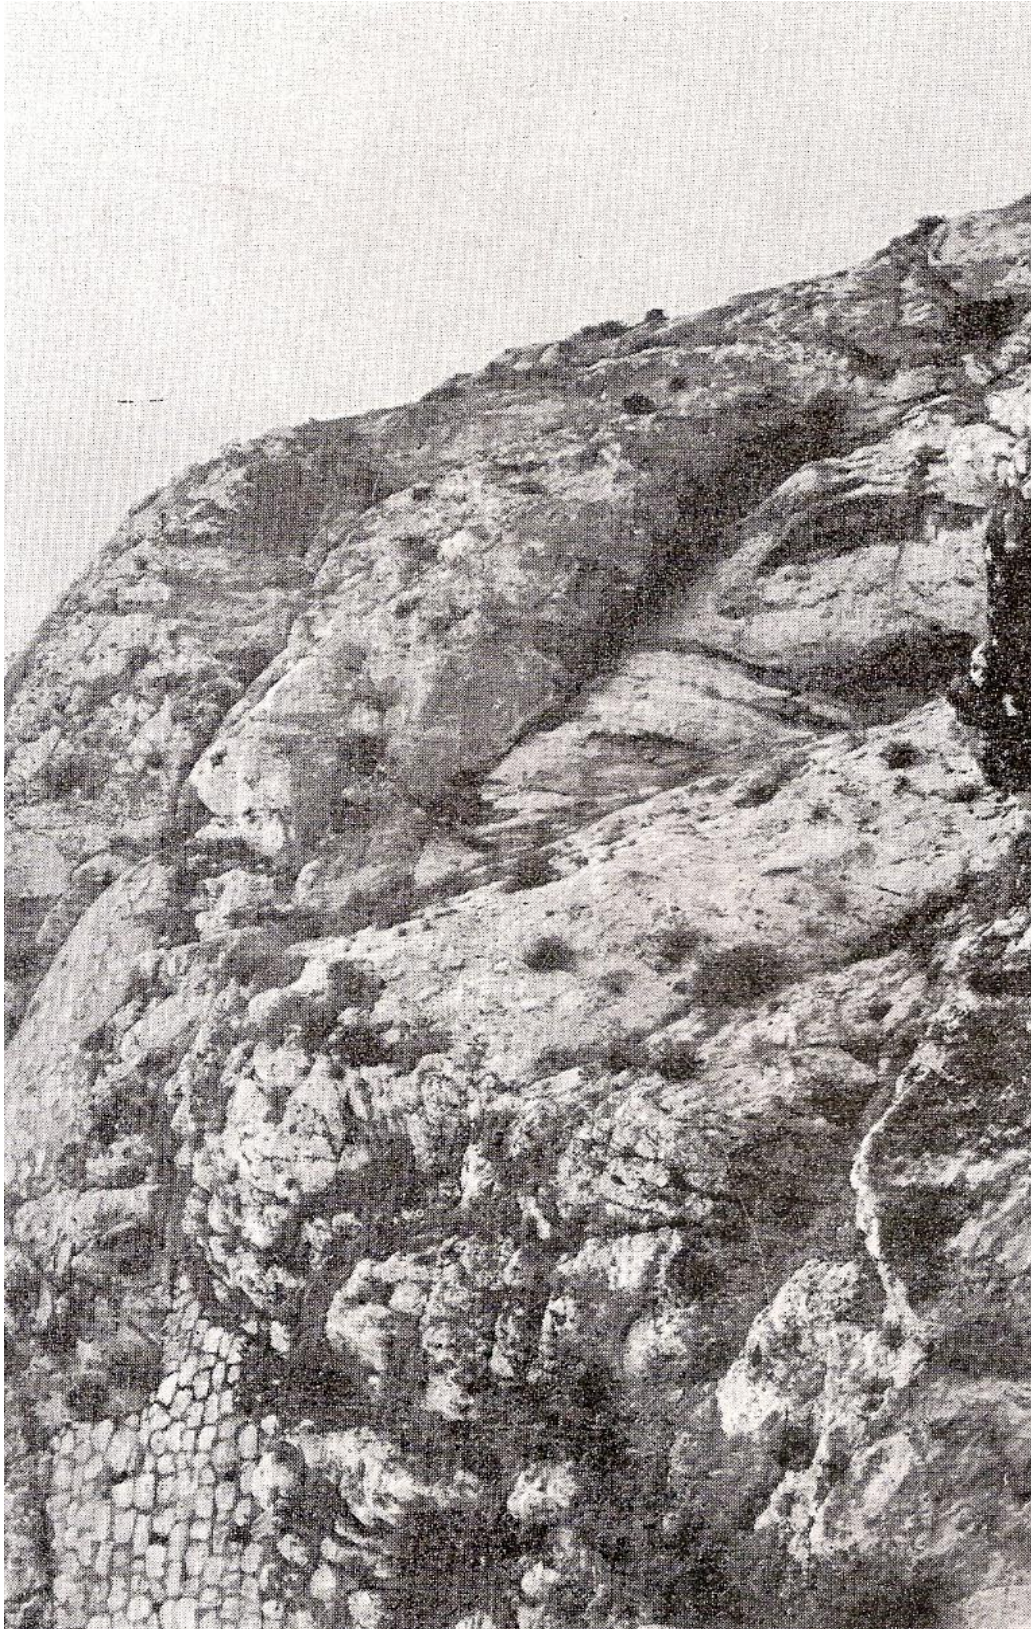
Εικόνα 17 Βόρεια πλευρά της Ακρόπολης. Αστρωτος, συμπαγής ασβεστόλιθος, ασθενώς διερρηγμένος αλλά με σαφή τα ίχνη της διαβρώσεως και με διεύρυνση των ρωγμών κατά μήκος των επιφανειών ασυνεχίας.

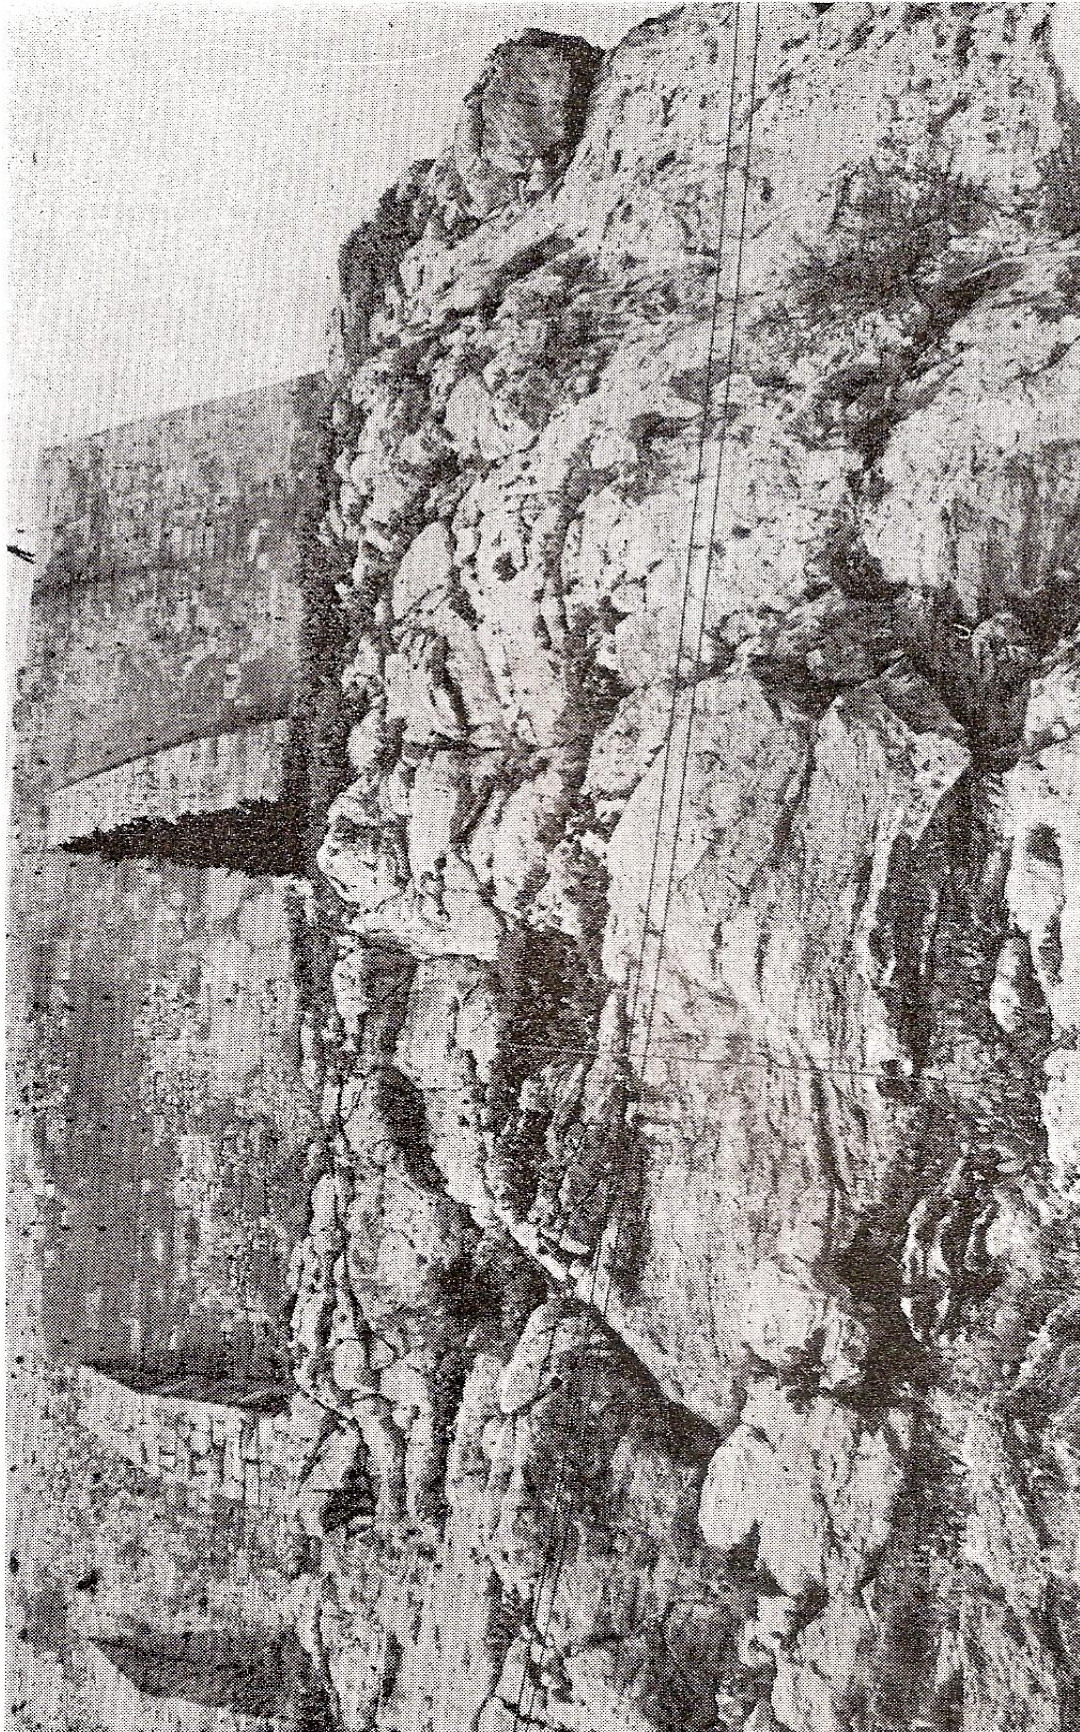
Εικόνα 18 Ζώνη χαλαρώσεως και κερματισμού του ασβεστολιθικού πετρώματος λόγω της έντονης διάρρηξης και της ισχυρής δράσης των αποσαθρωτικών παραγόντων.

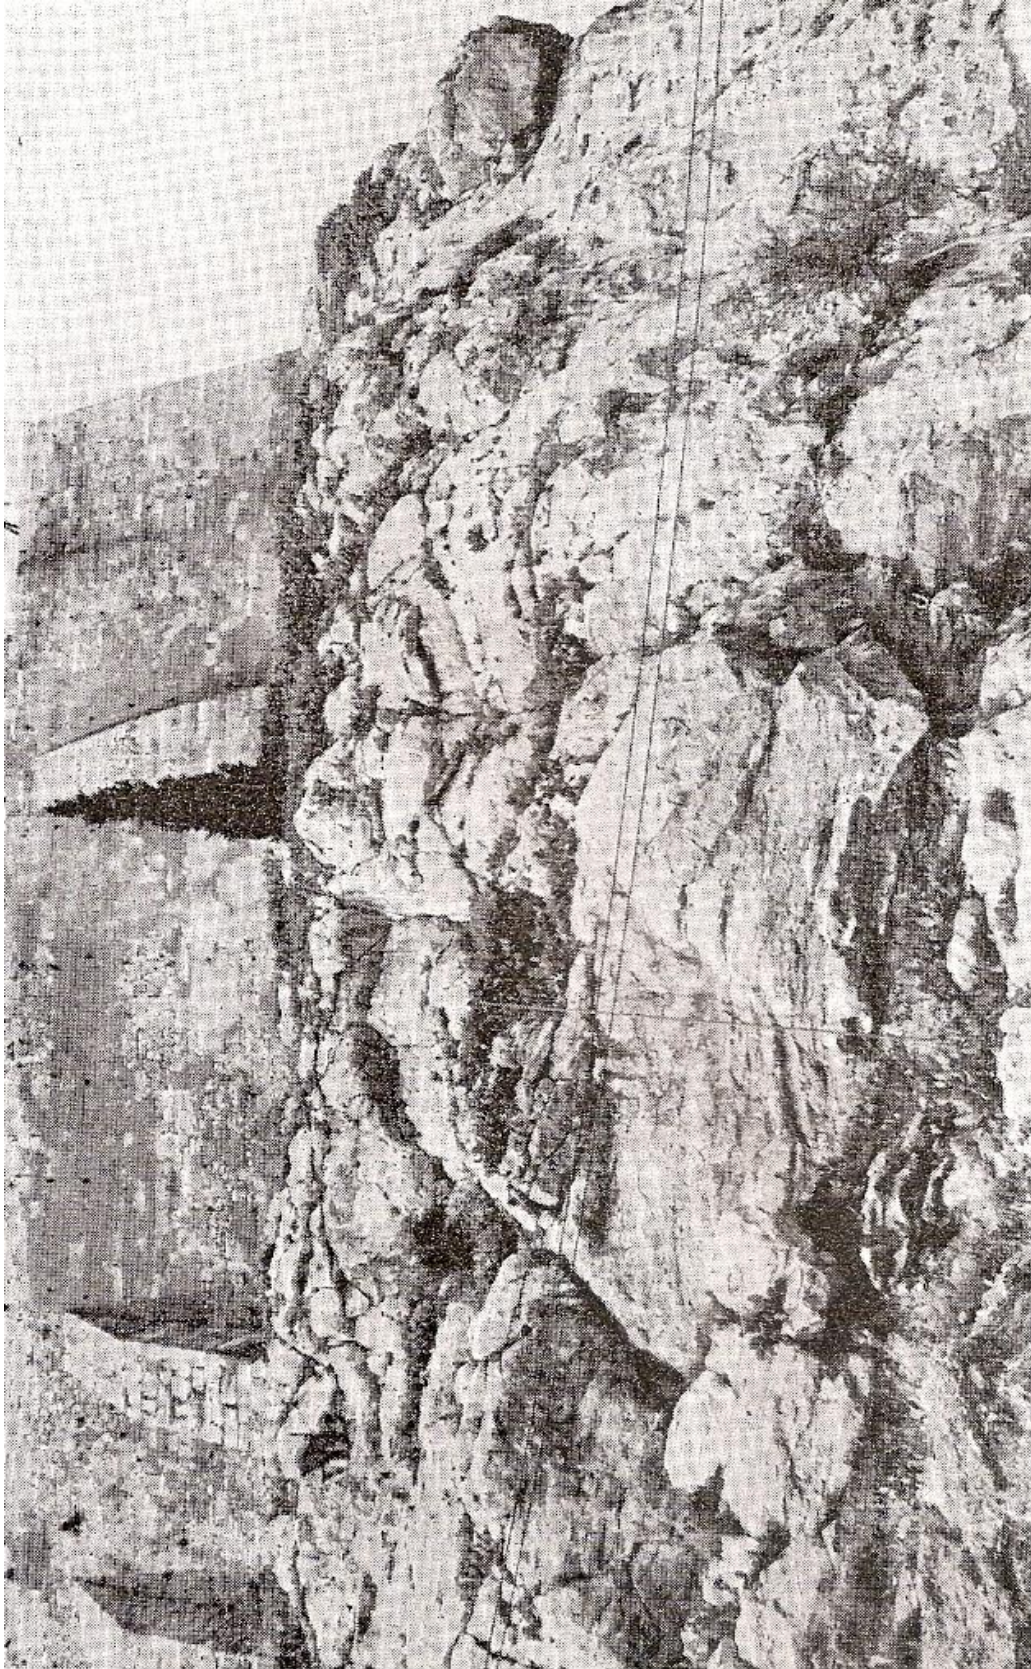
Εικόνα 19 Ν.Α. πλευρά της Ακροπόλεως. Τεφρός, άστρωτος ασβεστόλιθος, κερματισμένος λόγω πυκνού δικτύου διαρρήξεων και ισχυρής διαβρώσεως.

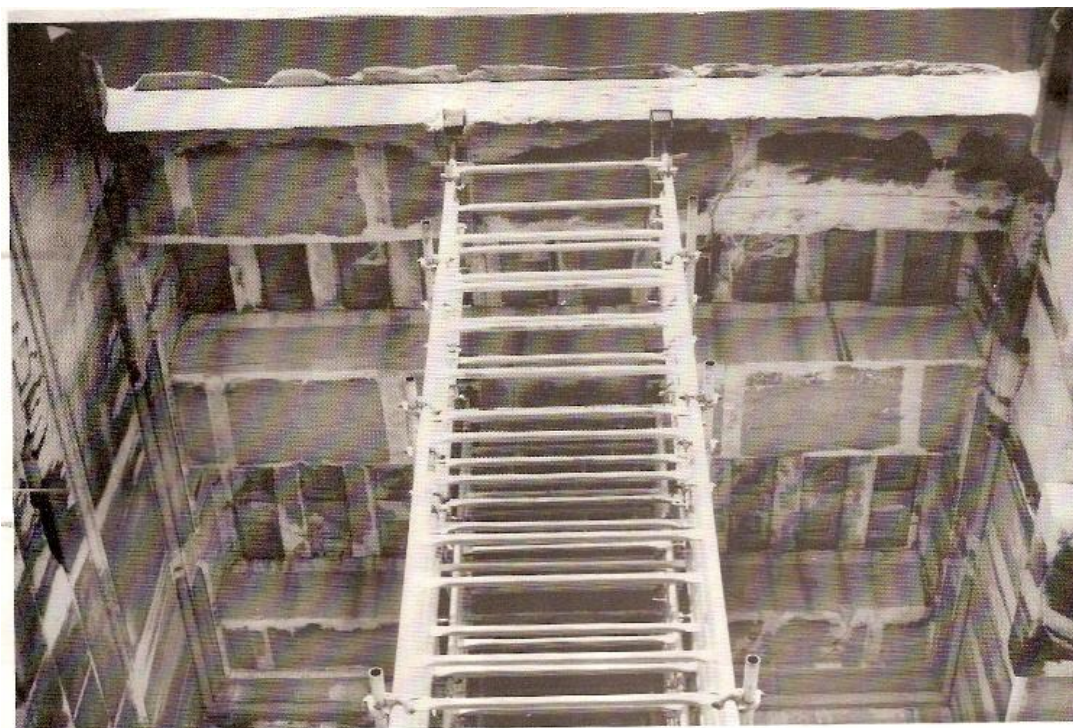
Η κάλυψη των ορόφων στα Προπύλαια πραγματοποιούνταν με μαρμάρινες δοκούς που εδράζονταν αμφιέριστα στους τοίχους του μνημείου και στα επιστύλια που γεφύρωναν τα ανοίγματα μεταξύ των κίωνων.

Τα μήκη των δοκών ποικίλλαν ανάλογα με το άνοιγμα. Οι δοκοί που έχουν αναστηλωθεί και καλύπτουν το βόρειο τμήμα στους Ανατολικής κιονοστοιχίας και το βορειοανατολικό τμήμα στους Δυτικής αίθουσας έχουν μήκη που κυμαίνονται από 6.30-6.35μ. Τα ανοίγματα μεταξύ των δοκών καλύπτονταν με στους φατνωματικές πλάκες που εδράζονταν αμφιέριστα πάνω σ' αυτές. Οι δοκοί έφεραν εκτός από το βάρος στους τα φορτία από την ξύλινη στέγη και τα βάρη των φατνωματικών πλακών τα οποία μετέφεραν στους τοίχους και

στους κίονες του μνημείου μέσω των επιστυλίων. Οι μεγάλες διατομές των δοκών εξασφάλιζαν πολύ μικρές τάσεις εφελκυσμού στο μάρμαρο. Η μέγιστη εφελκυστική τάση του μαρμάρου στο μέσο του ανοίγματος υπολογίστηκε ίση με 1,7 Μρα , ενώ το μέγιστο βέλος κάμψης στο μέσο του ανοίγματος των δοκών ίσο με 7 χιλιοστά.

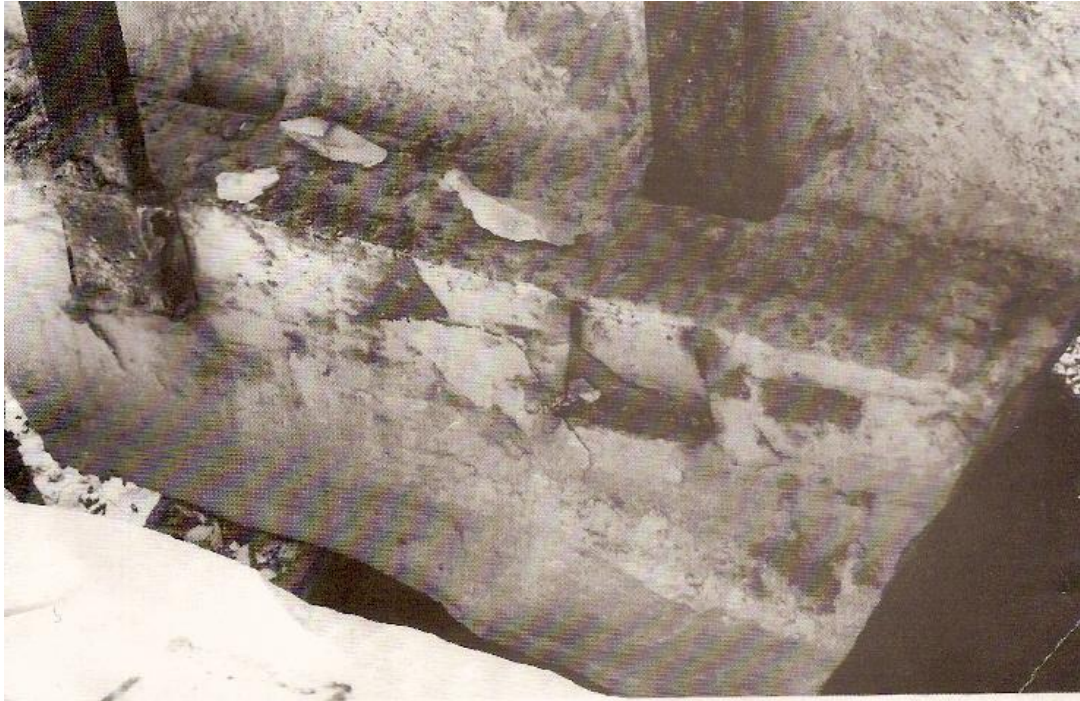
Για την σύνθεση των θραυσμάτων των δοκών χρησιμοποιήθηκαν σιδηροδοκοί μέσα σε αυλάκι που λαξεύτηκε κατά μήκος των άνω επιφανειών των θραυσμάτων τους. Το αυλάκι αυτό δείκτε σε όλο το μήκος των δοκών μέχρι σχεδόν τα άκρα τους. Η ανάρτηση των κομματιών των μαρμάρινων δοκών από την σιδηροδοκό έγινε με σιδερένιους αναρτήρες που στο κάτω μέρος τους είχαν τραπεζοειδή διατομή και ήταν σφηνωμένοι με μολύβι και τσιμεντοκονίαμα σε φωλιές που είχαν λαξευτεί στο βάθος του αυλακιού. Η συγκόλληση των θραυσμάτων των δοκών πραγματοποιήθηκε με την ανάρτησή τους από σύστημα τριών παράλληλων σιδηροδοκών ανά μαρμάρινη δοκό. Κατά την αναστήλωση των Προπυλαίων, επιδιώχθηκε να εξασφαλιστεί κάποια συνεργασία της μαρμάρινης δοκού με την σιδερένια, ενώ ταυτόχρονα οι σιδηροδοκοί να είναι αφανείς. Η μέθοδος αυτή όμως αποδείχθηκε καταστροφική. Εκτός από μεγάλης έκτασης φθορά του αρχαίου υλικού που προήλθε από τις απολαξεύσεις, ο τρόπος ανάρτησης των δοκών ευνόησε τη συγκέντρωση υγρασίας, γεγονός που οδήγησε στην οξειδωση και διόγκωσή τους με ανεπανόρθωτες συνέπειες για τις μαρμάρινες δοκούς.

Έτσι ενώ οι αρμοί μεταξύ των θραυσμάτων ήταν στις περισσότερες περιπτώσεις αδιατάρακτοι, γεγονός που αποδεικνύει ότι οι συνδέσεις λειτουργούσαν ικανοποιητικά, παρατηρήθηκαν ρηγματώσεις σε όλα τα άκρα των μαρμάρινων δοκών.

Οι ρωγμές είχαν κατεύθυνση παράλληλη προς τον άξονα των δοκών και σε δυο από αυτές προκάλεσαν την αποκόλληση των εκατέρωθεν της ρωγμής τμημάτων.

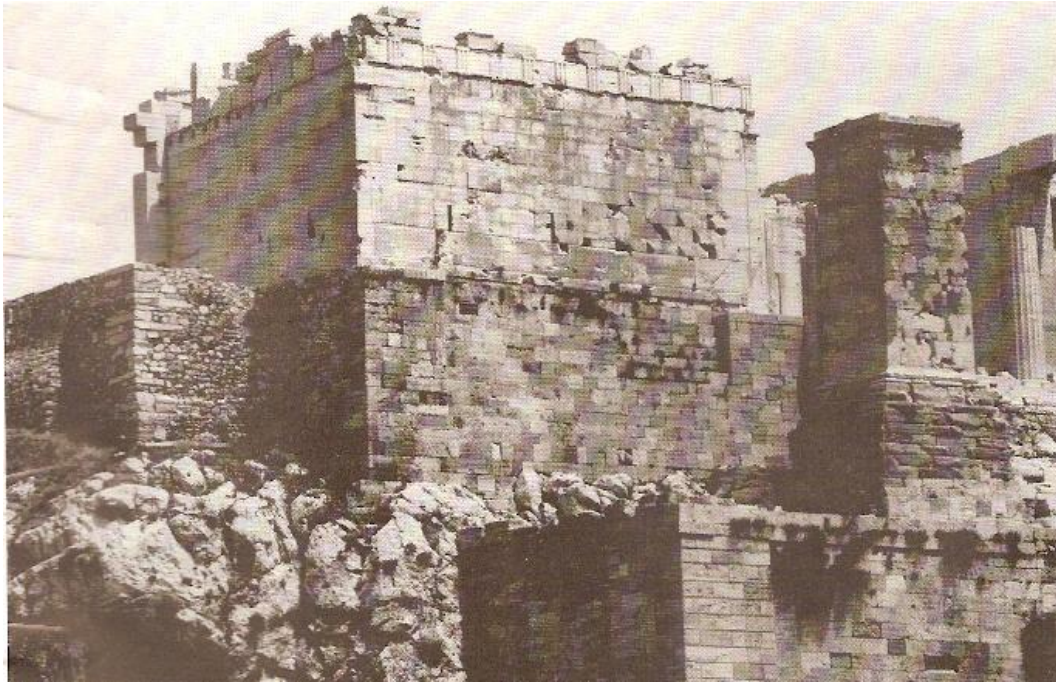
Η εγκατάσταση των Προπυλαίων στη βόρεια πλευρά του βράχου της Ακρόπολης απαιτούσε την κατασκευή μεγάλου ύψους θεμελίων τα οποία εφράζονταν απευθείας πάνω στο βράχο.

Τα θεμέλια είναι από πωρόλιθο με μεγάλο ύψος ιδιαίτερα κάτω από τον δυτικό και τον βόρειο τοίχο. Οι λίθοι της θεμελίωσης είναι διαφόρων διαστάσεων και οι συναρμογές ατελείς σε ορισμένες περιπτώσεις ώστε να υπάρχουν κενά μεταξύ των λίθων. Παρ' όλα αυτά η τεχνική της πλοκής των λίθων εξασφαλίζει την πλήρη επαφή των επιφανειών των στρώσεων και την εναλλαγή των κατακόρυφων αρμών μεταξύ των διαδοχικών στρώσεων. Η εσωτερική πλευρά της θεμελίωσης διατηρούσε επίχωση μέχρι το ύψος του δαπέδου της αίθουσας στη βόρεια πτέρυγα.

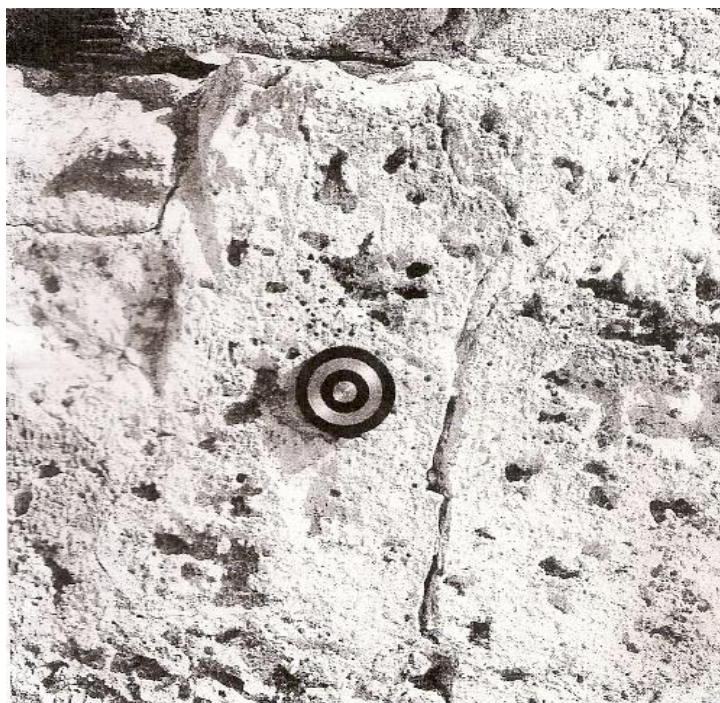
Η υψηλής ακρίβειας τοπογραφική παρακολούθηση προκαθορισμένων σημείων επί του Νότιου και Ανατολικού Τείχους της Ακρόπολης είναι μια δεύτερη μέθοδος που έχει αποφασιστεί για τις μετρήσεις των μικρομετακινήσεων. Οι τοπογραφικές μετρήσεις είναι σχετικά μικρότερης ακρίβειας μας πληροφορούν όμως για το σύνολο της επιφάνειας των τειχών και για το λόγο αυτόν είναι χρήσιμες στην απόδοση της γενικής εικόνας. Το τοπογραφικό όργανο είναι νέας τεχνολογίας και εξασφαλίζει ακρίβεια 0,5 χιλ. χωρίς να επηρεάζεται από τη γωνία ή την απόσταση στόχευσης. Ακόμα το όργανο αυτό διαθέτει Automatic Target Recognition, αναγνωρίζει δηλαδή αυτόματα τους στόχους-πρίσματα και εξασφαλίζει ότι οι μετρήσεις επαναλαμβάνονται στα ίδια πάντα σημεία, εκμηδενίζοντας στην ουσία τα σφάλματα παρατηρητή.

Εικόνα 25 Τοπογραφικός στόχος. Θέση: ΝΑ γωνία περιμετρικών Τειχών, άνω μέρος νότιου τείχους
