ΑΠΟΤΥΠΩΣΗ ΑΓΙΟΥ ΓΕΩΡΓΙΟΥ ΤΟΥ ΝΕΟΜΑΡΤΥΡΑ ΜΕ Η/Υ

ΤΟΥΤΟΥΝΗ ΚΥΡΙΑΚΗ
ΕΠΟΠΤΗΣ ΚΑΘΗΓΗΤΗΣ: ΧΑΡΑΛΑΜΠΟΠΟΥΛΟΣ ΝΙΚΟΣ

**ΤΕΧΝΟΛΟΓΙΚΟ ΕΚΠΑΙΔΕΥΤΙΚΟ ΙΔΡΥΜΑ ΠΑΤΡΩΝ
ΣΧΟΛΗ: ΠΟΛΙΤΙΚΩΝ ΕΡΓΩΝ ΥΠΟΔΟΜΗΣ
ΤΟΥΤΟΥΝΗ ΚΥΡΙΑΚΗ 2010**

**ΚΑΘΗΓΗΤΗΣ: ΧΑΡΑΛΑΜΠΟΠΟΥΛΟΣ ΝΙΚΟΣ
Η ΑΡΧΙΤΕΚΤΟΝΙΚΗ ΤΟΥ ΝΑΟΥ ΤΟΥ ΑΓΙΟΥ
ΓΕΩΡΓΙΟΥ
ΤΟΥ ΝΕΟΜΑΡΤΥΡΑ ΕΞ ΙΩΑΝΝΙΝΩΝ ΣΤΟ ΑΡΓΥΡΟ
ΠΗΓΑΔΙ
(ΓΚΙΡΤΟΒΟΣ) ΑΙΤΩΛΙΑΣ**

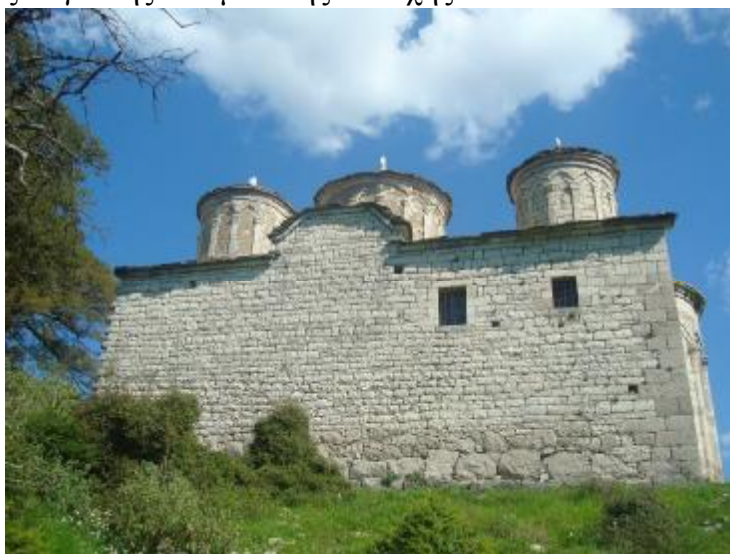
ΦΩΤΟΓΡΑΦΙΑ (Α)

Στην φωτογραφία Α βλέπουμε την βόρεια πλευρά της εκκλησίας και παρατηρούμε ότι είναι λυτή μόνο με δυο παράθυρα.

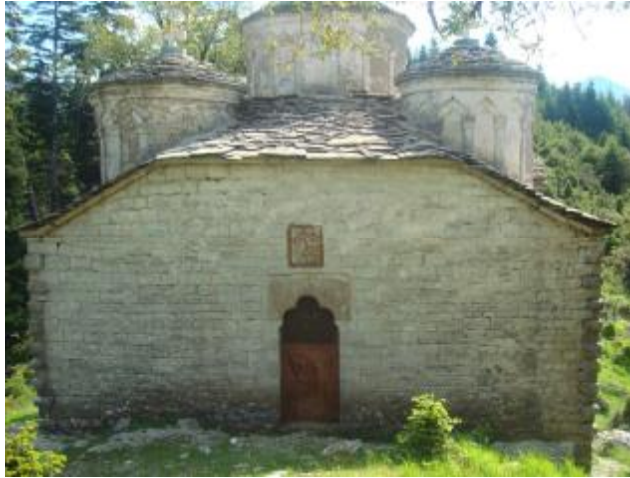
ΦΩΤΟΓΡΑΦΙΑ (Β)

Στην φωτογραφία Β βλέπουμε την δυτική πλευρά με μια είσοδο η οποία δεν είναι η κύρια και βρίσκεται απέναντι απ' το ιερό

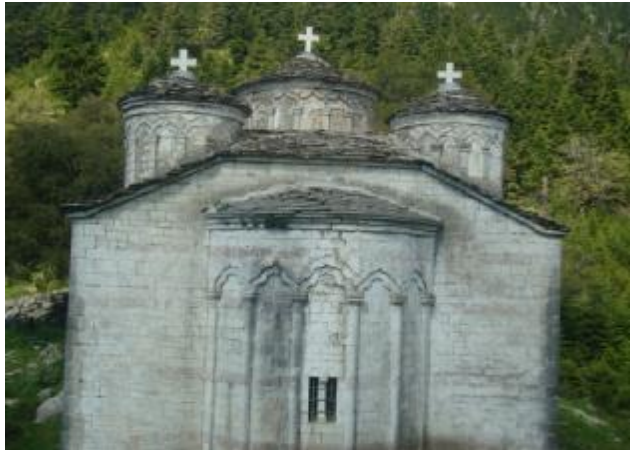
ΦΩΤΟΦΡΑΦΙΑ (Γ)

Στην φωτογραφία Γ βλέπουμε την ανατολική πλευρά της εκκλησίας στην οποία εδράζεται το ιερό. Αξιοσημείωτο είναι να αναφέρουμε ότι το ιερό μιας εκκλησίας βρίσκεται πάντα προς την ανατολή.

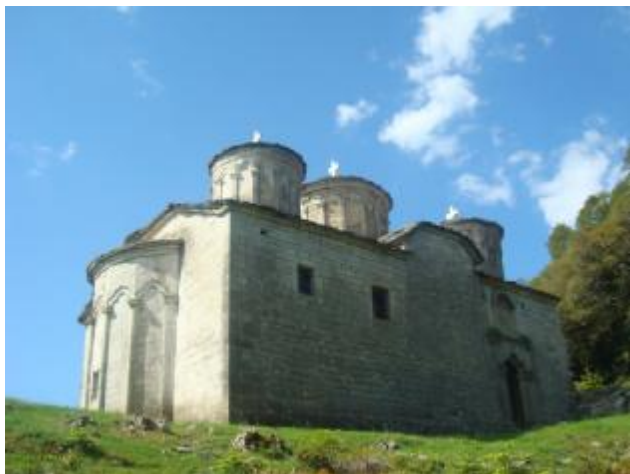
ΦΩΤΟΓΡΑΦΙΑ (Δ)

Στην φωτογραφία Δ βλέπουμε την βόρεια πλευρά της εκκλησίας στην οποία εδράζεται και η κύρια είσοδο της.

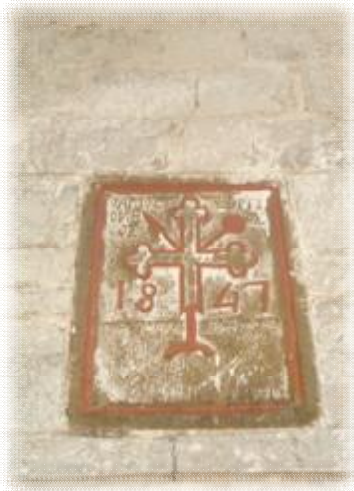
ΦΩΤΟΓΡΑΦΙΑ (Ε1)

Στην φωτογραφία Ε1 βλέπουμε την ημερομηνία που τελείωσε το χτίσιμο του ναού η οποία αναγράφεται πάνω και απ' τις δύο εισόδους του ναού.

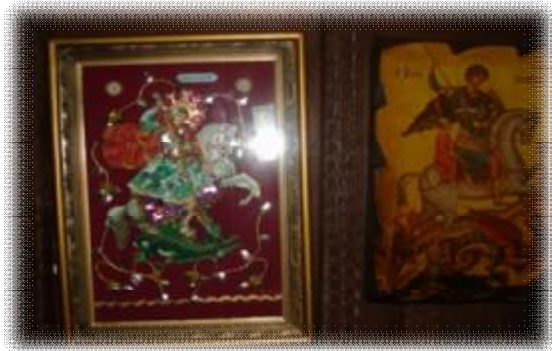
ΦΩΤΟΓΡΑΦΙΑ (Ε2)

Στις φωτογραφίες Ε2 και Ε3 βλέπουμε κάποιες εικόνες του Αγίου Γεωργίου του Νεομάρτυρα που φιλοξενεί ο ναός μας.

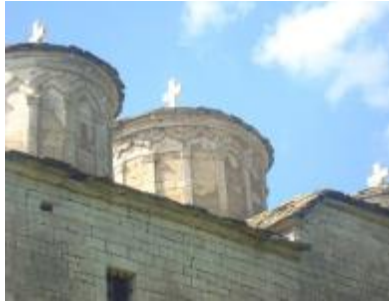
Οι μαρμάρινοι σταυροί που βλέπετε έχουν αντικαταστήσει σχετικά πρόσφατα τους αρχικούς μεταλλικούς σε σχήμα στιλέτου.

Εννοείται, πως όταν γίνουν οι εργασίες αποκατάστασης, οι μεταλλικοί, οι οποίοι φυλάσσονται μέσα στο ναό, θα μπουν στη θέση τους.

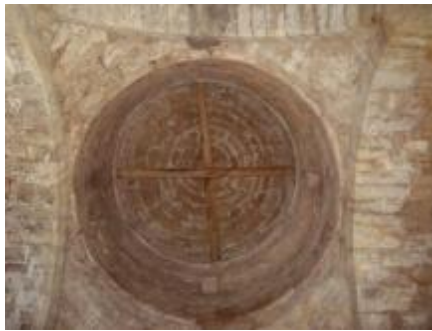
(Κεντρικός τρούλος)

Το ύψος του κεντρικού τρούλου εσωτερικά από το δάπεδο είναι 6,77μ και εξωτερικά 6,97μ.

Ο κεντρικός κυλινδρικός τρούλος στηρίζεται επί τεσσάρων τόξων και τεσσάρων κιόνων στην ένωση των ημικυλινδρικών θόλων των κεραιών του σχηματιζόμενου σταυρού.

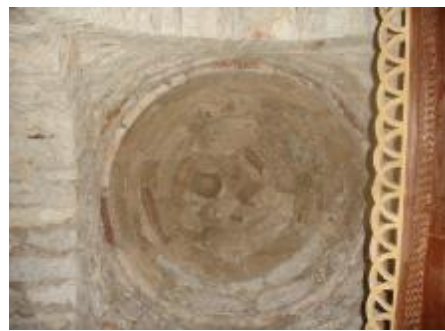
(γωνιακός τρούλος της ανατολικής πλευράς του ναού)

Οι τέσσερις κυλινδρικοί τρούλοι καταλαμβάνουν τα γωνιαία διαμερίσματα του ναού. Δυο φουρνικά ή ασπίδες παρεμβάλλονται μεταξύ των τρούλων των πλαγίων κλιτών.

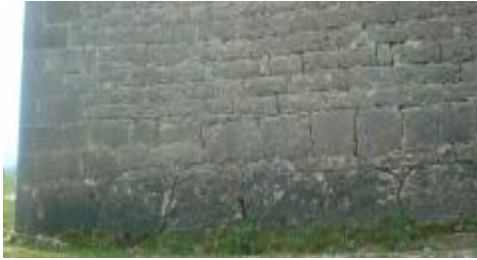
Η τοιχοποιία είναι ισόδομη και αποτελείται από ασβεστόλιθους ορθογωνίου διατομής χρώματος γκριζού προς το λευκό προελεύσεως από τη γύρω περιοχή. Διαφέρουν οι γωνιακοί λίθοι που είναι μεγαλύτερων διαστάσεων και αντοχής. Αντίθετα από την υπόλοιπη τοιχοποιία, οι γωνιακοί λίθοι, οι ακμές των τόξων, τα κιονόκρανα και οι σπόνδυλοι των κιόνων είναι από γκριζοπράσινο σκληρό ασβεστόλιθο.

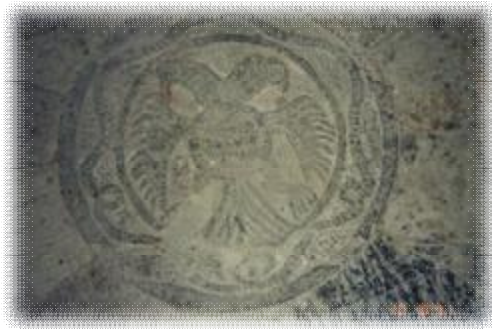
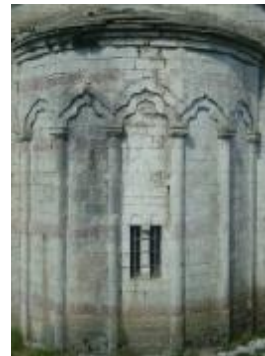
Το δάπεδο αποτελείται από την ίδια ασβεστολιθική γκριζοπράσινη πέτρα σε ορθογώνια σχήματα.

Στο κέντρο φέρει ρόδακα με λιθινάγλυφο σε σκληρή γκριζοπράσινη στρογγυλή πέτρα τον δικέφαλο αετό.

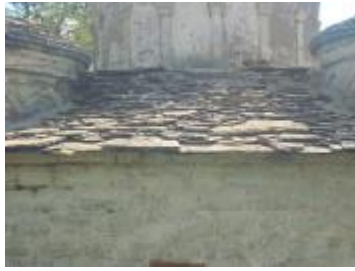
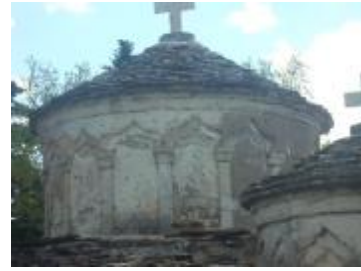
Εξωτερικά στην επιφάνεια της πολυγωνικής κόγχης και της ανατολικής πλευράς οριζόντιες ζώνες κατά τακτά διαστήματα, από κοκκινωπό λίθο, περιζώνουν όλη την ανατολική πλευρά του ναού.

Η δυτική όψη φέρει στους δυο παράλληλους τοίχους, τον βόρειο και τον νότιο, αναμονές από λίθους που αποδεικνύουν την πρόθεση επεκτάσεως του ναού για την δημιουργία γυναικωνίτη σε διαφορετικό επίπεδο σε σχέση με το δάπεδο του κυρίως ναού. Η υψομετρική διαφορά καλύπτεται από πέτρινη κλίμακα που οδηγεί στη δυτική είσοδο του ναού.

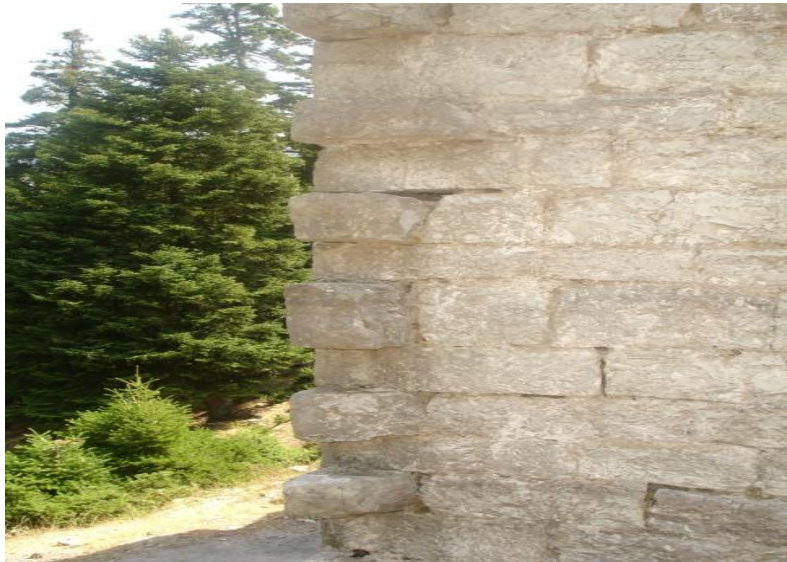
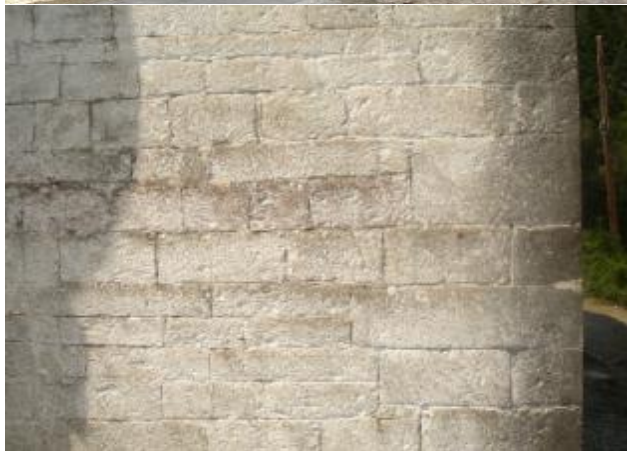
Φωτογραφία Z1

Στην φωτογραφία Z1 και Z2 βλέπουμε την τοιχοποιία του ναού όπου αποτελείται από ασβεστόλιθους οι γωνιακοί γκρίζοι λίθοι (βλέπε Z1) είναι πιο μεγάλοι σε διαστάσεις για να κρατούν το βάρος. Επίσης βρίσκονται σε καλή κατάσταση και δεν φέρουν σημαντικές φθορές.

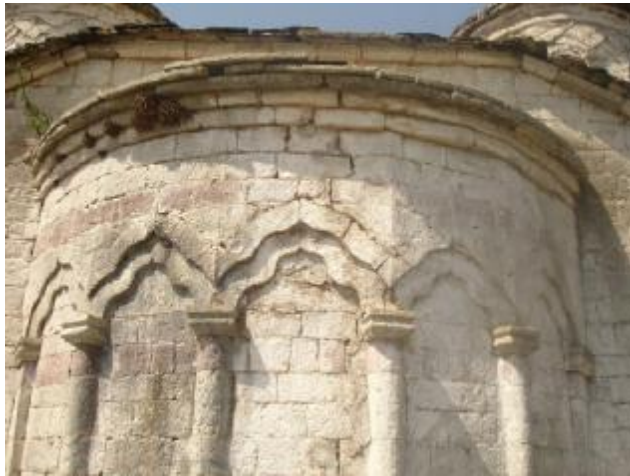
Φωτογραφία Z3

Στην φωτογραφία Z3 βλέπουμε τις παραστάσεις οι οποίοι αποτελούνται από λευκή πέτρα που βρίσκεται σε καλή κατάσταση αν και δεν συμβαίνει το ίδιο στις παραστάσεις των τρούλων.

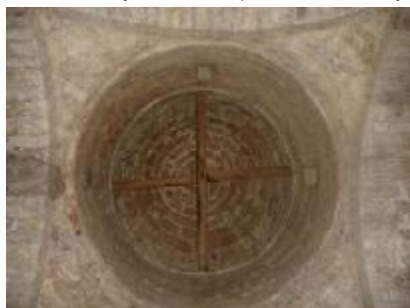
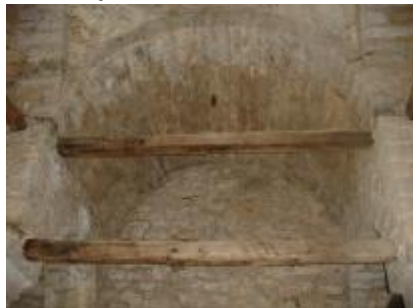
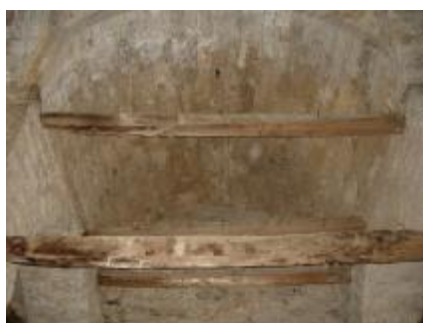
Έχουμε απομακρύνσεις λίθων της τοιχοποιίας και κορνιζών καθώς και μετακίνηση κλειδιών τόξων. Το φαινόμενο αυτό προήλθε εκ του γεγονότος της εισροής των υδάτων από τη στέγη του ναϊδρίου. Η καταστροφή των ξύλινων-ελκυστήρων προκάλεσε την μεγάλη ρωγμή κατά μήκος του κεντρικού άξονος του ναϊδρίου, λόγω των ωθήσεων των τόξων και των θόλων.]

Κάποιες διαφάνειες με ρήγματα στην τοιχοποιία. Δ

Με τους πρόσφατους σεισμούς τα ρήγματα αυτά έχουν μεγαλώσει. Η ανάγκη προστασίας του ναού είναι πλέον επιτακτική.

Έχει εκπονηθεί μελέτη για την αποκατάσταση του Ναού η οποία και έχει εγκριθεί. Αυτό που απομένει είναι να βρεθεί χρηματοδότηση ώστε να προχωρήσουν όσο πιο γρήγορα γίνεται οι απαραίτητες εργασίες. Το προβλεπόμενο ποσό ανέρχεται στις 220.000 Ευρώ.
