ΤΕΧΝΟΛΟΓΙΚΟ ΕΚΠΑΙΔΕΥΤΙΚΟ ΙΔΡΥΜΑ ΠΑΤΡΩΝ

ΣΧΟΛΗ: ΠΟΛΙΤΙΚΩΝ ΕΡΓΩΝ ΥΠΟΔΟΜΗΣ

ΤΙΤΛΟΣ ΠΛΥΧΙΑΚΗΣ ΕΡΓΑΣΙΑΣ: **ΒΥΖΑΝΤΙΝΟΣ ΙΕΡΟΣ
ΝΑΟΣ «ΠΑΝΑΓΙΑΣ ΤΕΓΕΑ» ΤΡΙΠΟΛΗ-ΑΡΚΑΔΙΑ**

ΕΤΟΣ: ΔΕΚΕΜΒΡΙΟΣ 2012

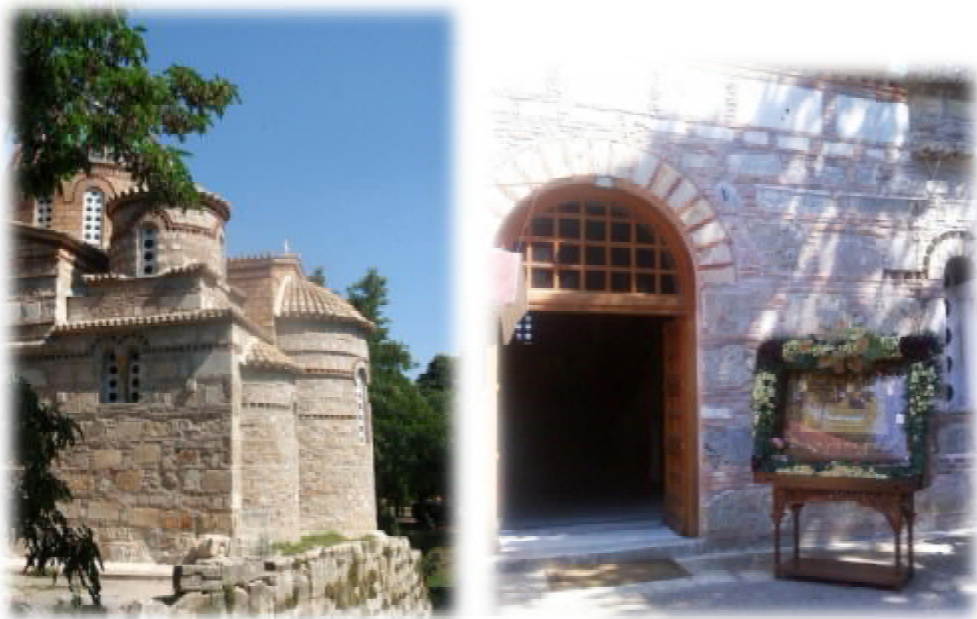
Στην βόρεια, νότια και στοτιμήμα της δυτικής κάτω πλευράς του ναού χρησιμοποιήθηκαν μεγάλων διαστάσεων λίθοι, οι οποίοι ελήφθησαν πιθανότητα από το αρχαίο θέατρο. Οι οριζόντιοι λίθινοι δόμοι χωρίζονται από τους υποκείμενους και υπερκείμενους από σειρές οριζοντίων πλίνθων, ενώ με τους γειτονικούς είτε απλώς εφάπτανται είτε μεσολαβούν μικροί οριζόντιοι επάλληλοι πλίνθοι, οι οποίοι φράσσουν το μεταξύ τους κενό.

Το μήκος των λίθων κυμαίνεται από 0.80-1.20 μ. και το ύψος τους από 0.45-0.60 μ.. Οι πλίνθοι έχουν μήκος 0.25-0.60 μ. και πάχος 0.025-0.05 μ.. Η

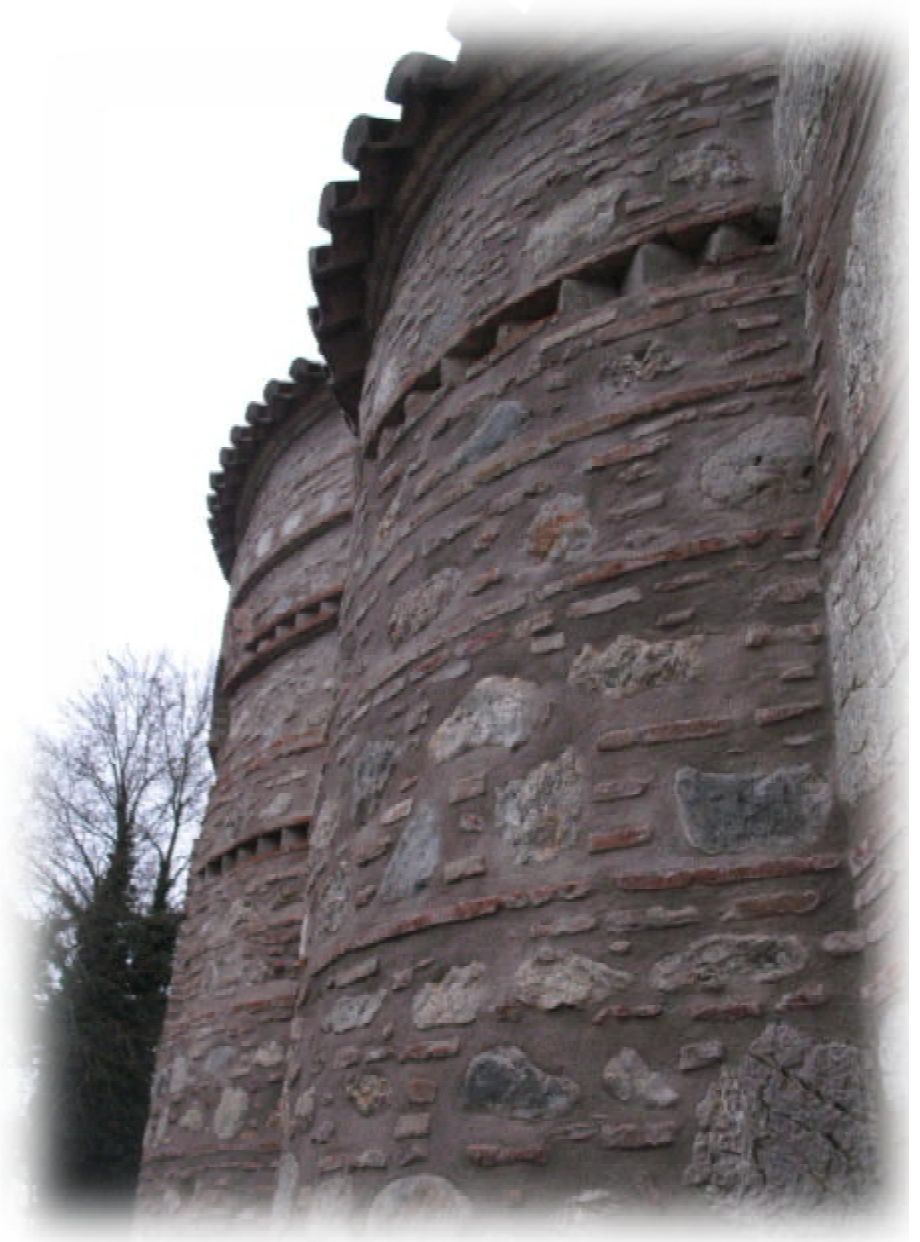
Οι πλίνθινες στρώσεις και οι οδοντωτές ταινίες βρίσκονται σε μια ευθεία (ντουζένη) και στις τρεις κόγχες του ιερού, γεγονός που υποδηλώνει την ταυτόχρονη εκτέλεση των τριών αψίδων. Οι πλίνθοι (παχους $\approx 0.05 \mu.$) δεν εξέρχουν από το πάχος της τοιχοποιίας. Ο ναός

αρχικά έφερε εξωτερική πλουσία δικτυωτή πλίνθινη ή λίθινη διακόσμηση από τετράγωνα πλακίδια, τοποθετημένα με κατακόρυφη τη διαγώνιο, δημιουργώντας «αβακωτές ζωφόρους», δηλαδή οριζόντιες φαρδιές διακοσμητικές ταινίες. Σήμερα, η παραπάνω δικόσμηση έχει αφαιρεθεί ή κατά

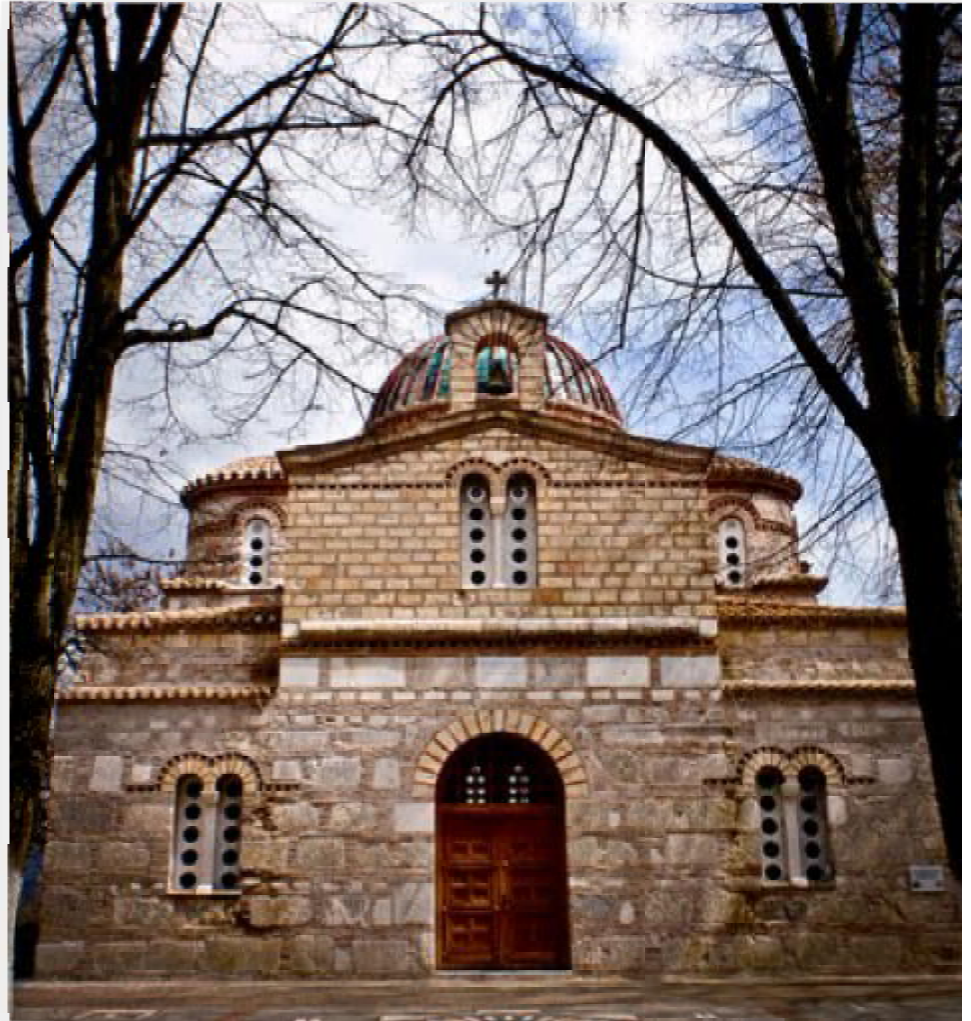
τόπους καλυφθεί από νεώτερο σιμεντιτικό επίχρισμα, το οποίο έχει αλλοιώσει όλη την επιφάνεια της ανατολικής όψης. Η ύπαρξη της είχε προ

πολλού πιστοποιηθεί από τον Ν.Δ Μωραΐτη (1932) – από την δημοσιευμένη χαλκογραφία που εικονίζει το ναό πριν, την αναστήλωση του όπου εμφανίζονται τα λείψανα της δικτυωτής αβακωτής διακοσμήσεως στην αψίδα του ιερού- και σε φωτογραφίες του αρχείου του Γ.Λαμπάκη. Στις μικρές αψίδες πιθανών να υπήρχε κεραμοπλαστική διακόσμηση πάνω από την οδοντωτή ταινία, που βρίσκεται στο ύψος της στάθμης των γενέσεων των μονόλοβων παραθύρων. Η ζωφόρος αυτή θα έφθανε πιθανότητα μέχρι το γείσο.

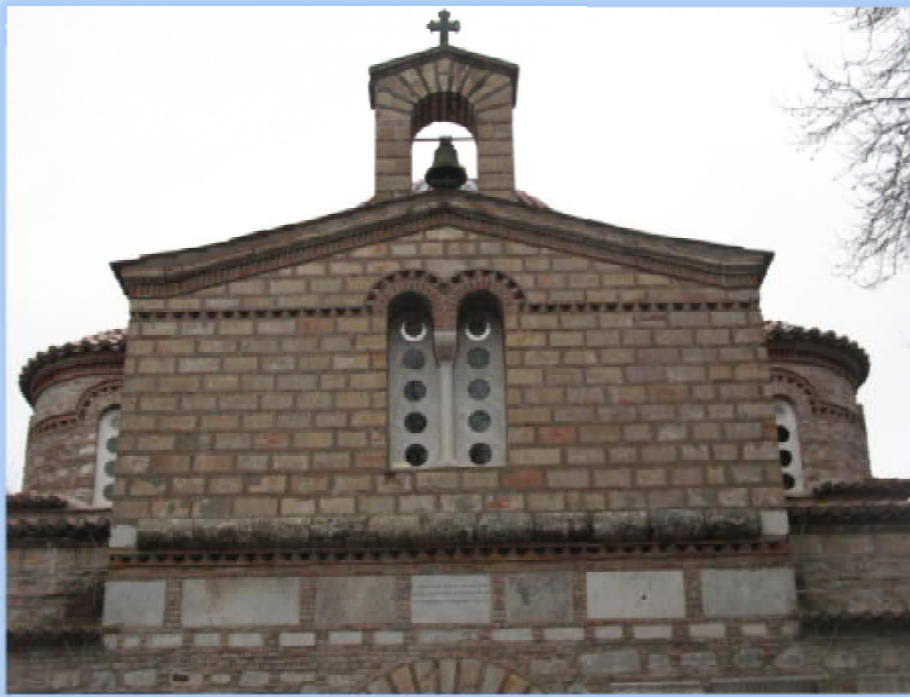
ΤΥΜΠΑΝΑ- ΑΕΤΩΜΑΤΑ

Η τοιχοποιία της τριγωνικής απολήξεως των τυμπάνων (πλην του νότιου, το οποίο είναι το μοναδικό όπου σώζεται τμήμα της αρχικής βυζαντινής φάσης του μνημείου) είναι από κανονικό και πλήρες πλινθοπερίκλειστο σύστημα.

Οι λίθοι είναι σταθερού ύψους αλλά κυμαινόμενου πλάτους και χωρίζονται από οριζόντιες και κατακόρυφες μη εξέχουσες σειρές πλίνθων, καθώς και από μια οδοντωτή ταινία που πεπιτρέπει την τοιχοποιία στη στάθμη της γένεσης του δίλοβου ανοίγματος.

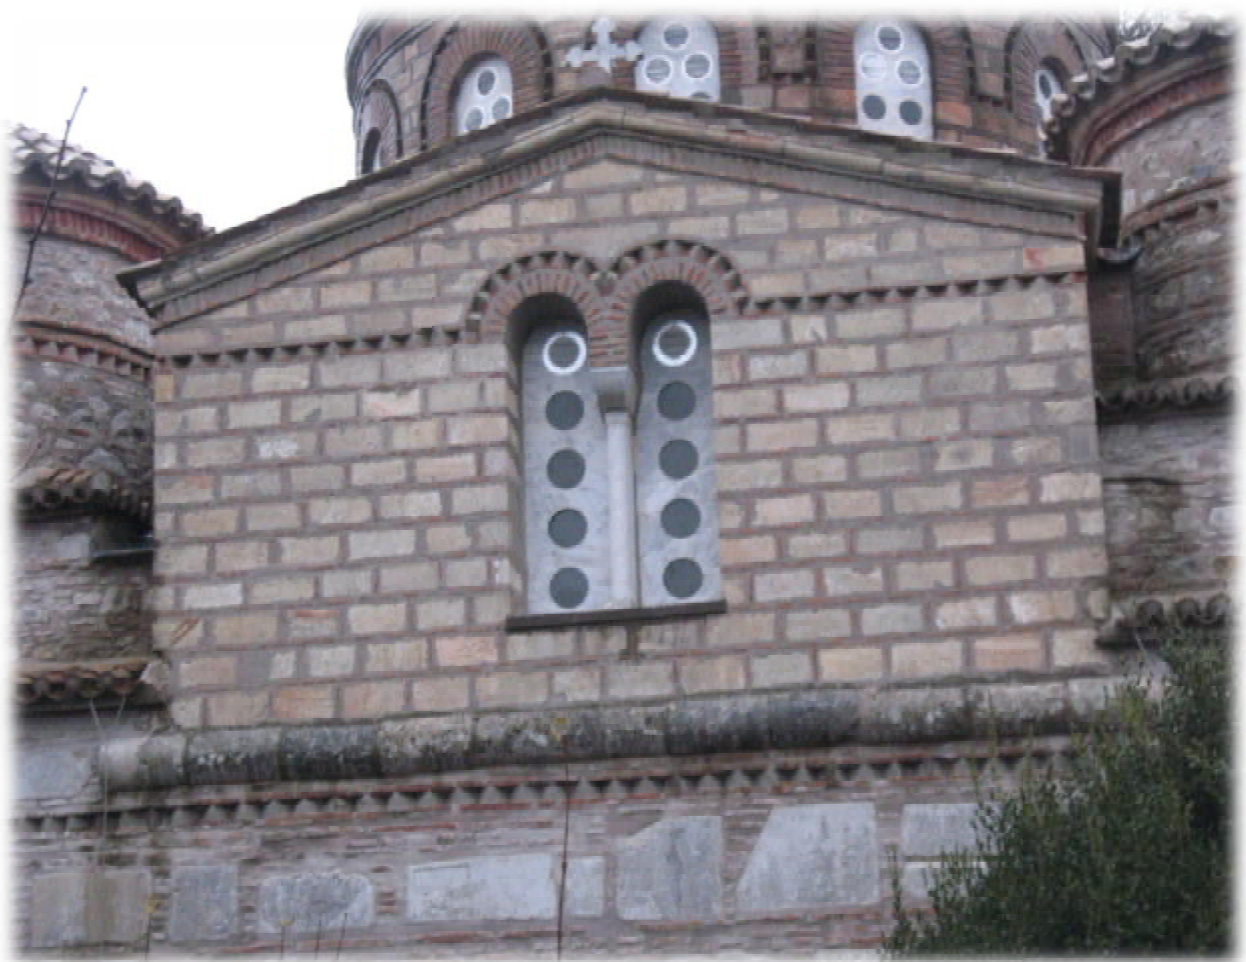
Η μαρμάρινη σπείρα που χωρίζει το ισόγειο τμήμα από το ανώτερο τμήμα της τριγωνικής απολήξεως των τυμπάνων είναι ιδιαίτερης αξίας. Η σπείρα αυτή αποτελείται από σειρά λίθων ημικυλινδρικής διατομής ύψους 0.30 μ. και βέλους 0.135 μ. το οποίο αφαιρέθηκε από τη βάση του Εξωτερικού ημικυκλικού αναλήματος του αρχαίου θεάτρου. Στο τύμπανο της νότιας κεραίας ο Αν. Ορλάνδος επισημαίνει δύο τουλάχιστον πιθανές πειοχές ένθεσης αβακίων. Οι ισοϋψείς ζώνες της τοιχοποιίας σε βάθυνση ενισχύει την άποψη αυτή. Το υπόλοιπο τμήμα του αετώματος, πάνω από τη βυζαντινή φάση, είναι εποχής Τσίλλερ και ακολουθεί τοισόδομο σύστημα. Ο τρόπος με τον οποίο διαμορφώνονται οι αετωματικές επιφάνειες, δηλαδή η σχέση τους με τις ημικυλινδρικές καμάρες δεν είναι απολύτως σαφής χωρίς διερευνητικές τομές.

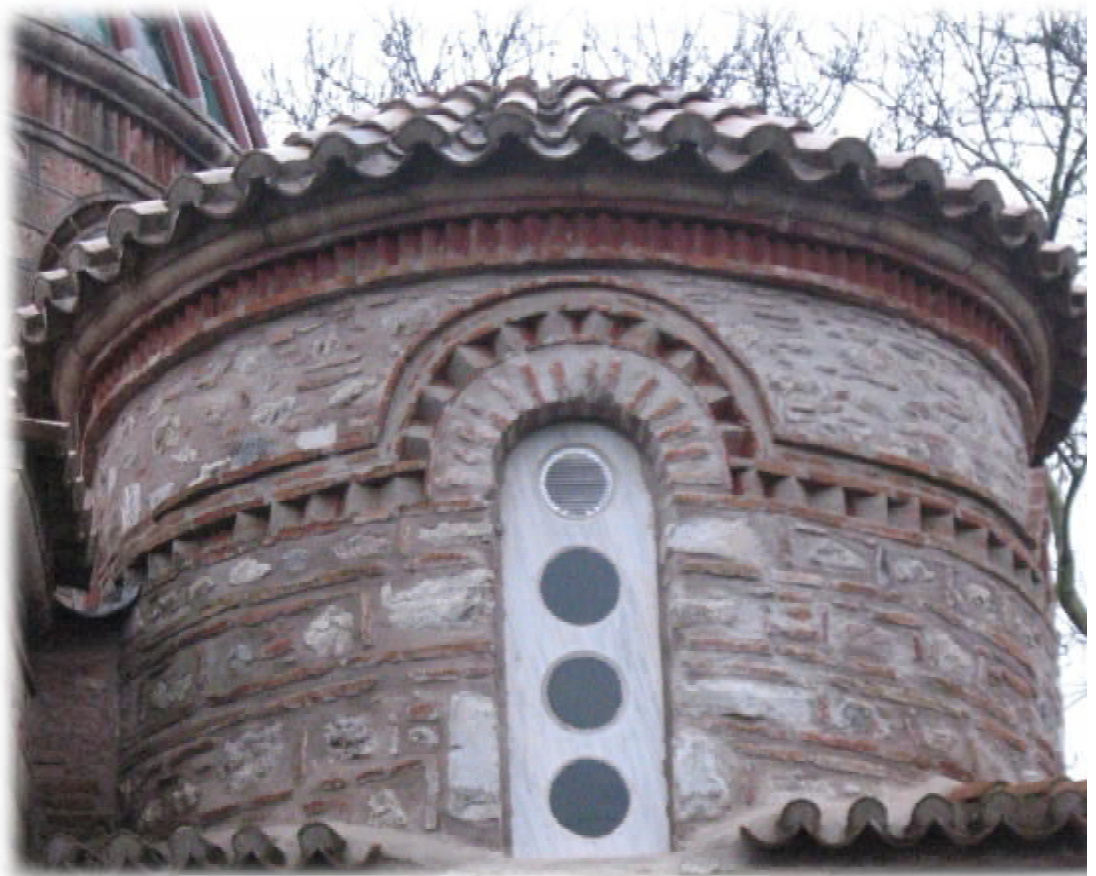
Οι τρουλλίσκοι οικοδομήθηκαν πάνω σε ισχυρή βάση ύψους 1.37 μ. (μαζί με το γείσο). Η κυλινδρική σφενδόνη, ύψους περίπου 2.40 μ. με το γείσο, αποτελείται από οριζόντιους πλίνθους. Ο κάθε τρούλλος διατρυπάται από τέσσερα μονόλαβα τοξωτά παράθυρα, που

ανοίγουν στα τέσσερα σημεία του οριζόντιου. Τουλάχιστον από το 1924, ορισμένα ανοίγματα που βλέπουν προς τη γωνία διασταύρωσης των σκελών του σταυρού έχουν φραχθεί εξωτερικά, πάνω από τα μαρμάρια θωράκια, με παχύ στρώμα τσιμέντου. Τα παράθυρα έχουν ανοίγμα

0.60 μ. και ύψος 1.53 μ. μέχρι την κλείδα. Τα τόξα διαμορφώνονται από πλίνθους, που περιβάλλονται από οδοντωτή ταινία, η οποία συνεχίζεται περιμετρικά στο ύψος των γενέσεων. Η επιφάνεια ανάμεσα στην οδοντωτή ταινία και το γείσο ακολουθεί τον τύπο δόμησης των ασίδων της ανατολικής όψης. Τμήμα του γείσου αποτελεί και η οδοντωτή ταινία ύψους 0.22 μ., που στέφει τους τρουλλίσκους.

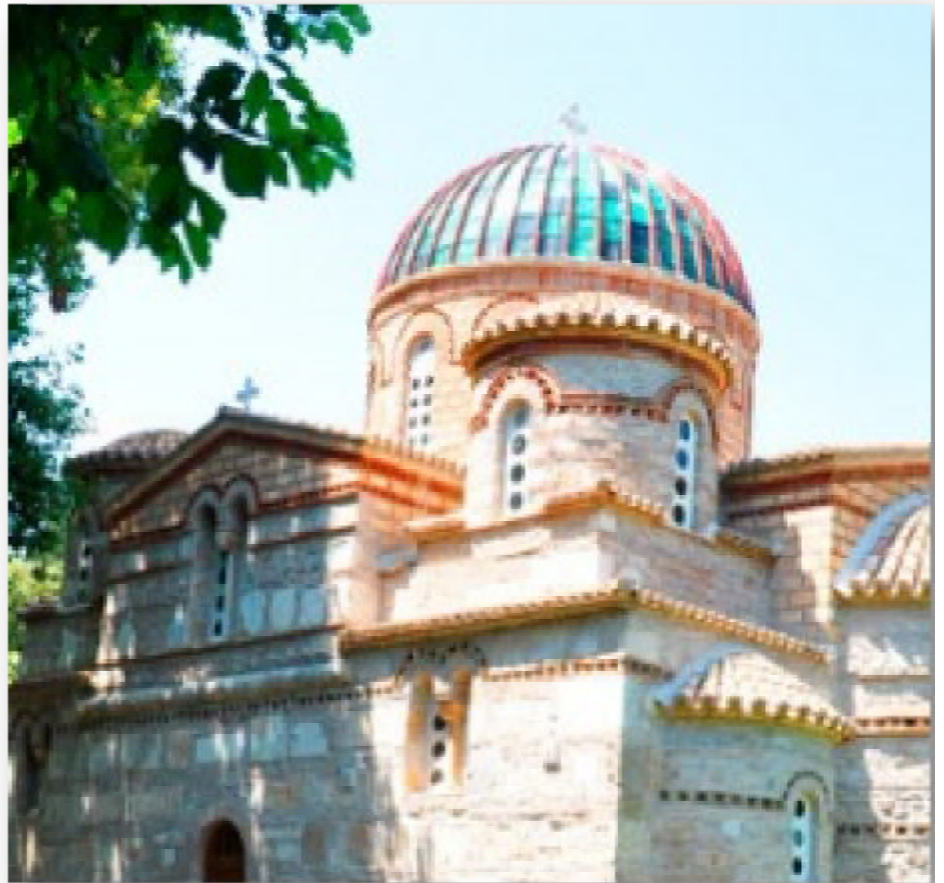
Ο ΚΕΝΤΡΙΚΟΣ ΤΡΟΥΛΛΟΣ

Τοποθετημένος στο κέντρο του ναού και στο σημείο διασταύρωσης των ημικυλινδρικών θόλων υψώνεται ο τρούλλος, εξωτερικής διαμέτρου 6.82 μ..

Έτσι οι τέσσερις θόλοι εξουδετερώνουν τις ωθήσεις του με ομαλή διοχέτευση τους στην τοιχοποιία. Η τοιχοποιία αποτελείται από λίθους και πλίνθους, ίδιου μεγέθους και σε όμοια πλινθοπερίκλειστη διάταξη με την τοιχοποιία των νεωτερικών τριγωνικών αετωμάτων της δυτικής, βόρειας και εν μέρει της νότιας κεραίας του σταυρού.

Ο τρούλλος διατρυπάται από δώδεκα μονόλοβα ανοίγματα, των οποίων τα τόξα διαμορφώνονται από πλίνθους, πιο επιμήκεις σε σχέση με αυτούς των υπόλοιπων παραθύρων του μνημείου. Η οδοντωτή ταινία, που περιβάλλει τα παραπάνω τόξα, περιτρέπει τον κυλινδρικό τρούλλο λίγο πιο πάνω από το μέσο του συνολικού ύψους των ανοιγμάτων. Η στέψη αποτελείται από φαρδιά οδοντωτή ταινία 32 εκ. και λίθινο μαμπύλο γείσο, ανάλογης μορφής αλλά μεγαλύτερων διαστάσεων με αυτήν των τρουλλίσκων.

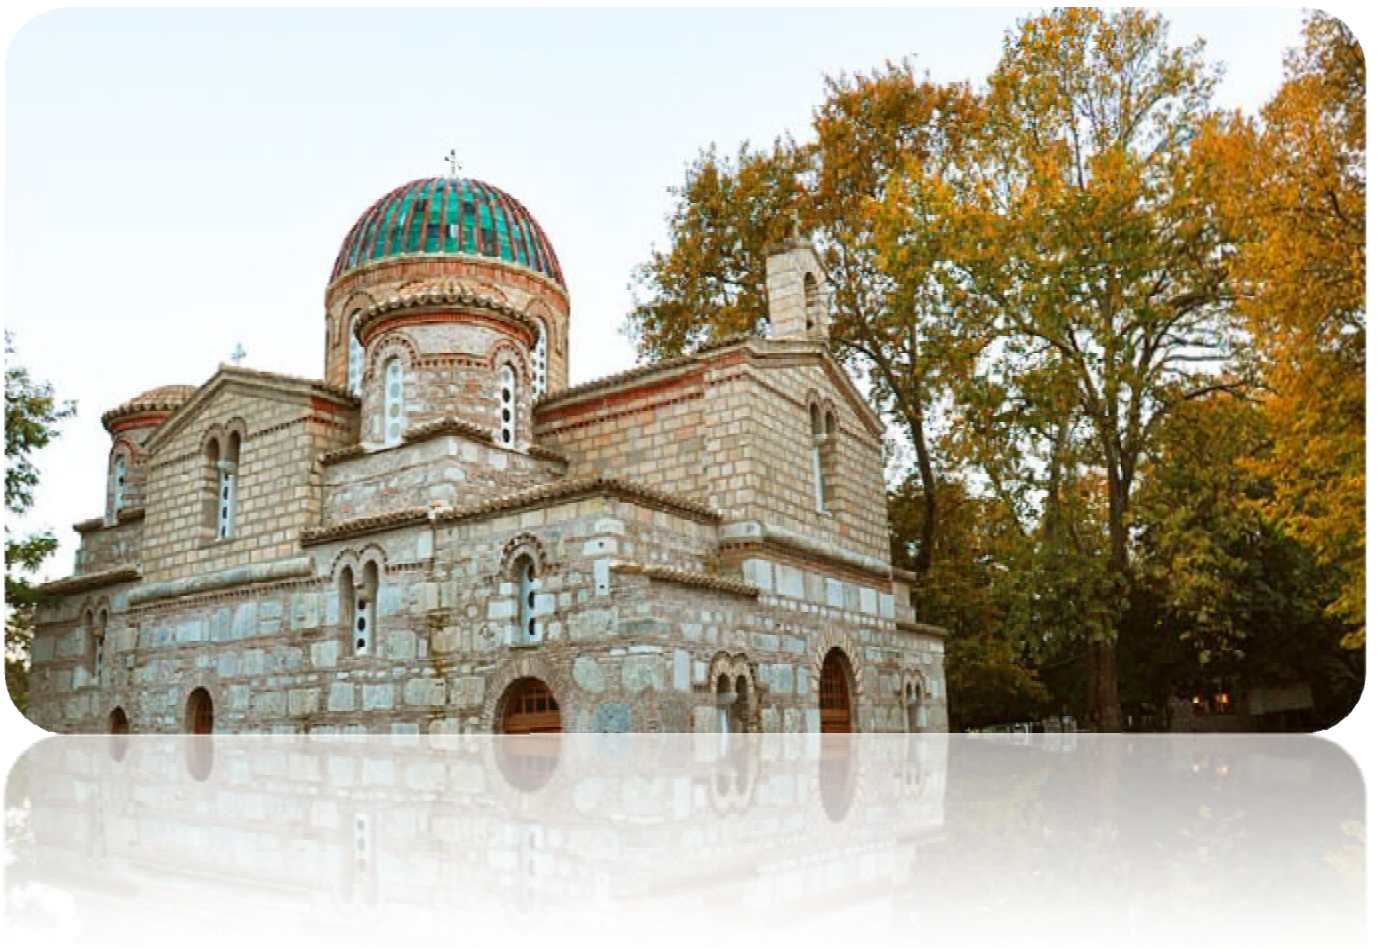
Η βάση αποτελείται από ένα οκταγωνικό πρίσμα, ύψους 0.60 μ. περίπου, της οποίας η λιθοδομή ακολουθεί το ίδιο ισόδομο και πλινθοπερίκλειστο σύστημα που ο Τσίλλερ έχει εφαρμόσει σε όλες τις συμπληρώσεις των τριγωνικών αετωμάτων και του κεντρικού τρούλλου του μνημείου το 1888.

Το οκτάγωνο εδράζεται σε ένα τετράγωνο, του οποίου το σχήμα γίνεται αντιληπτό μόνο από τους τέσσερις τριγωνικούς όγκους στις της παραπάνω βάσης, στις θέσεις των εσωτερικών σφαιρικών τριγώνων (δηλαδή ΒΑ, ΝΑ, ΝΔ, και ΒΔ).

Συνεπώς, υπάρχει μια σταδιακή μετάβαση προς τα πάνω από το τετράγωνο στο οκτάγωνο και στη συνέχεια στον κύλινδρο, που φέρει τις δυνάμεις του ημισφαιρικού θόλου.

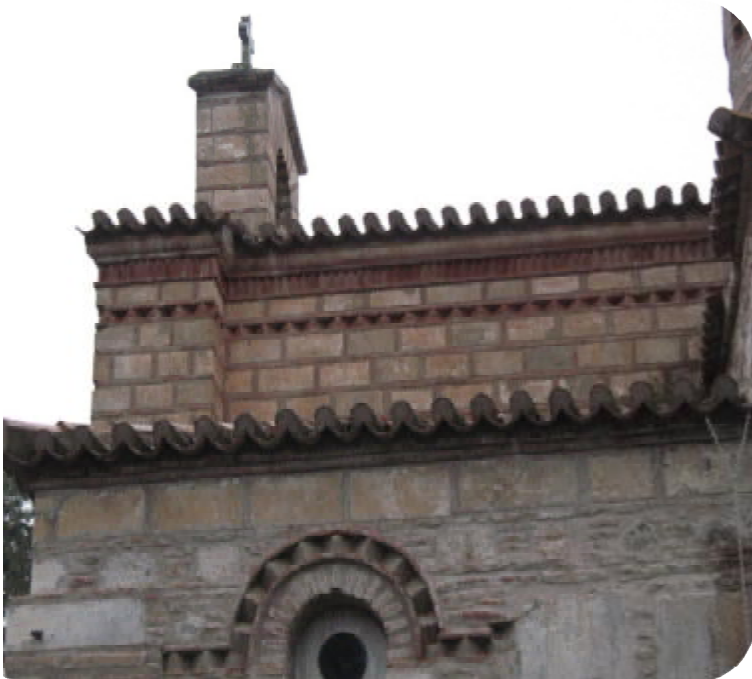
ΣΤΕΓΗ

Ο κεντρικός τρούλλος φέρει εφυσωμένες κεράμους ειδικής κατασκευής : σχεδόν επίπεδους στρωτήρες και μικρότερων διαστάσεων καλυπτήρες. Οι τέσσερις τρουλλίσκοι φέρουν φύλλα χακλού με ακτινωτή αναδίπλωση ενώ οι καλύψεις των τριών ημικυκλικών κογχών του Ιερού φέρουν απλά ημικολυμβητά βιομηχανοποίητα κεραμίδια βυζαντινού τύπου. Κάτω από την επικεράμωση των στεγών διακρίνονται φύλλα μολύβδου, που ανήκουν πιθανότατα στη νεώτερη επισκευαστική επέμβαση του 1987.

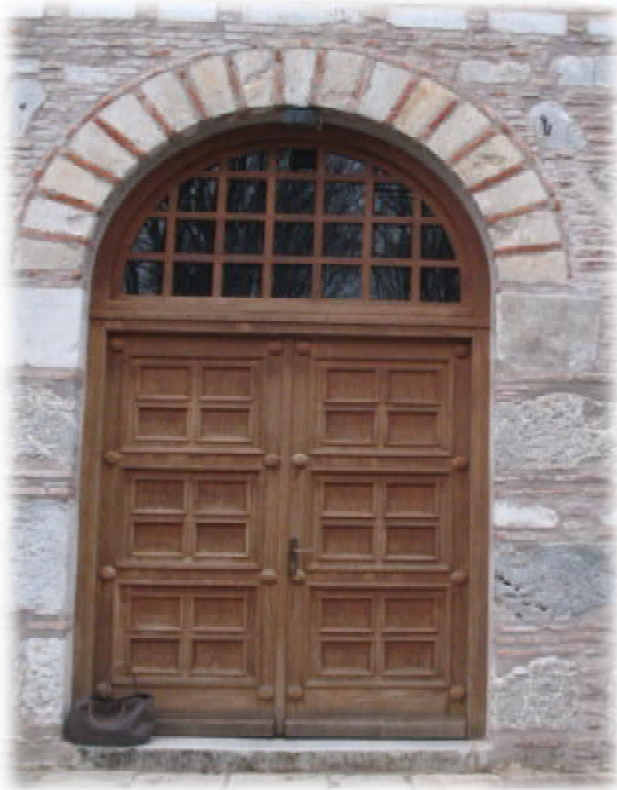
ΘΥΡΕΣ

Ο ναός έχει τις εξής θύρες:

α. στο μέσο της δυτικής πλευράς μια κύρια είσοδο στον νάρθηκα, πλάτους 2.08 μ. και ύψους 3.60 μ. (τρίφυλλη θύρα), προφανώς νεώτερη λόγω του μεγέθους του ανοίγματος της και λόγω του τόξου, το οποίο διαφέρει από τα αντίστοιχα ανοίγματα της πρώτης φάσης του μνημείου. Το υπάρχον τόξο διαμορφώνεται από λίθους με πλίνθινους αρμούς, σε αντίθεση με το εξ' ολοκλήρου πλίνθινο που υπήρχε κατά τους βυζαντινούς χρόνους.

β. νότια όψη δυο τοξωτά ανοίγματα, μια πλάγια είσοδο στο νάρθηκα (δίφυλλη θύρα), πλάτους 1.45 μ. και ύψους 3.00 μ. και μια είσοδο στον Κυρίως Ναό (μονόφυλλη) πλάτους 1.25 μ. και ύψους 3.35μ..

γ. στη βόρειο όψη, αντίστοιχα με τη νότια πλευρά υπάρχει μια πλάγια είσοδος στο νάρθηκα (δίφυλλη θύρα), πλάτους 1.45 μ. και ύψους 3.00 μ. καθώς και ένα τοξωτό άνοιγμα (μονόφυλλο) πλάτους 0.925 μ. και ύψους 2.74 μ. που αντιστοιχεί στην πρόθεση, προφανώς μεταγενέστερο.

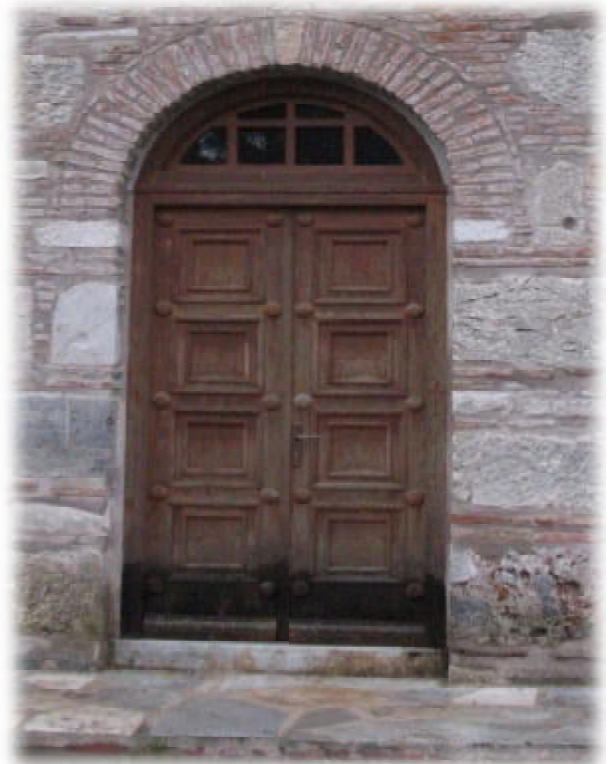
Τα παλιά ξύλινα κουφώματα αντικαταστάθηκαν το 1927 από νέες μεταλλικές θύρες, οι οποίες φέρουν διάκοσμο με φυτικά μοτίβα και σταυρούς καθώς και υαλοστάσιο.

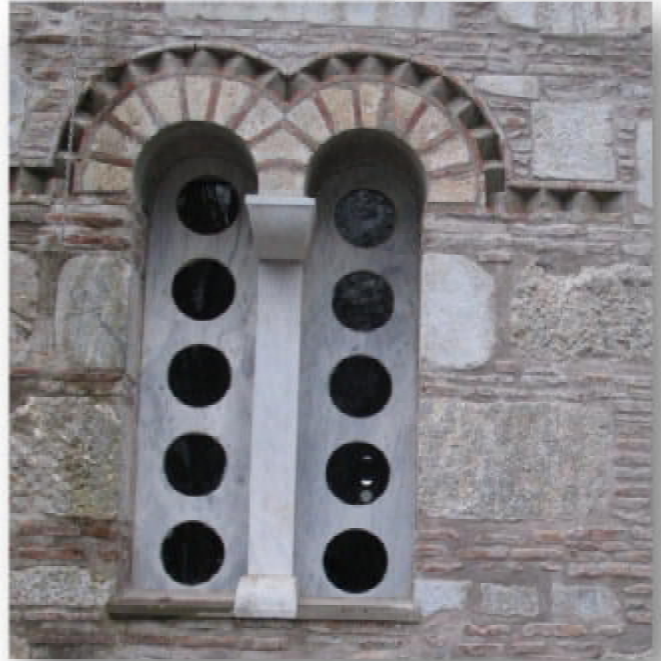
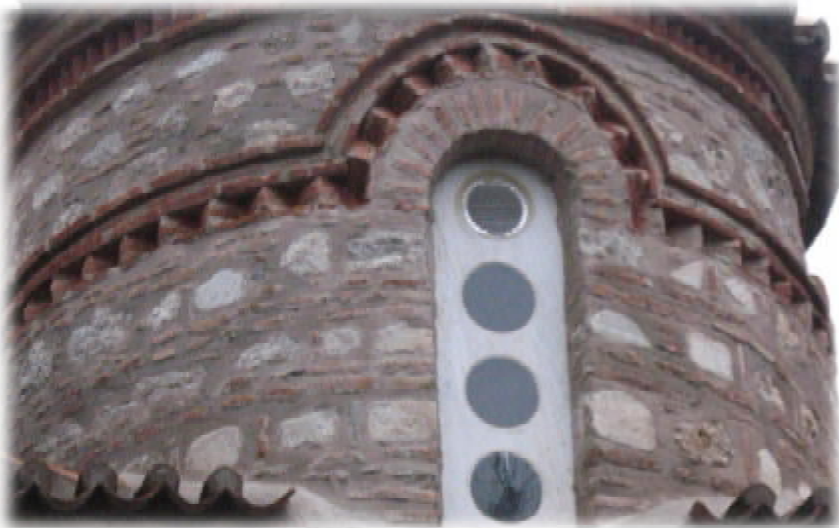
ΠΑΡΑΘΥΡΑ

Ο ναός φωτίζεται στο ισόγειο από τα δύο δίλοβα παράθυρα εκατέρωθεν της κύριας εισόδου, από τα δύο μονόλοβα παράθυρα, τα οποία ανοίγουν πάνω από τις πλάγιες θύρες του νάρθηκα και από τα τέσσερα δίλοβα ανοίγματα, λίγο ψηλότερα, κάτω από τη βάση των τρουλλίσκων. Επίσης υπάρχουν τρία διάβλα ανοίγματα στο μέσο των τυμπάνων, στα οποία καταλήγουν στα βόρεια, η νότια και η δυτική κεραία του σταυρού αντίστοιχα. Στις μικρές αψίδες του ιερού υπάρχουν δύο μονόλοβα παράθυρα, ενώ στην μεγάλη το παλαιότερο δίλοβο έχει αναστηλωθεί ως δύο μονόλοβα. Μονόλοβα παράθυρα φέρουν επίσης οι τέσσερις τρουλλίσκοι.

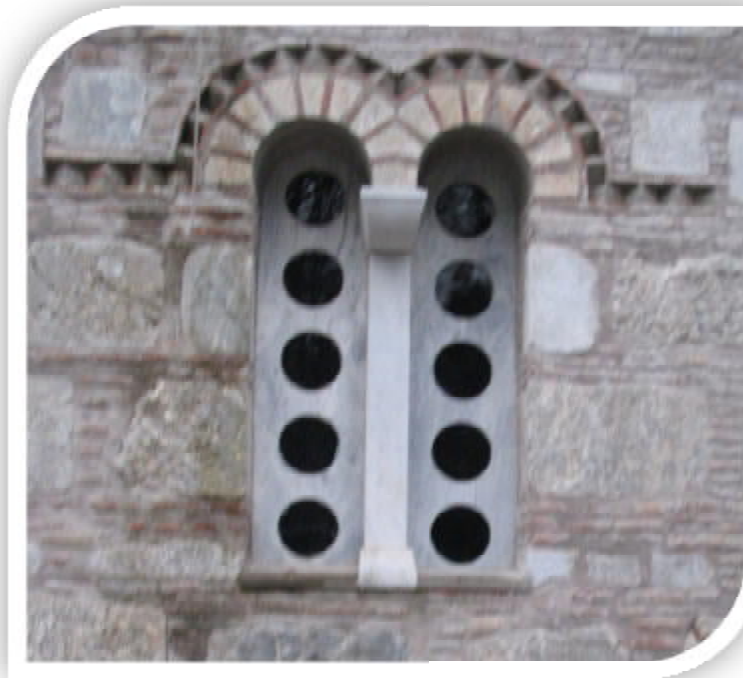
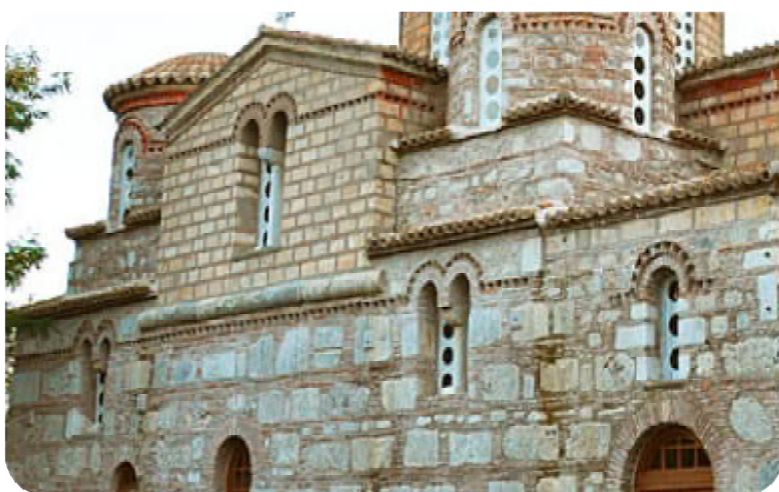
λίγα τμήματα της τοιχοποιίας, τα οποία διατηρήθηκαν στο μεσαίο κλίτος κατά την ανακατασκευή του μεγάλου κατά πλάτος και ύψος τοξωτού ανοίγματος της μεσαιας θύρας. Στις πλάγιες όψεις, οι οδοντωτές ταινίες πάνω από τα υποκείμενα παράθυρα των τρουλλίσκων ενώνονται οριζοντίως κάτω από την μαρμάρινη σπείρα, η οποία χωρίζει το ισόγειο από τα τριγωνικά τύμπανα. Δυτικά αυτή η συνέχεια διακόπτεται, ενώ στην ανατολική όψη συνεχίζεται και κάμπτεται πάνω από τα παράθυρα των μικρών αψίδων. Στα δίλοβα παράθυρα των τύμπανων η περιβάλλουσα οδοντωτή ταινία, συνεχίζεται καθ' όλο το πλάτος του τύμπανου. Ομοίως, οι τρουλλίσκοι φέρουν

οδοντωτή πλίνθινη την επανάληψη αυτού του στοιχείου και στον αρχικό κεντρικό τρούλλο. Τα παράθυρα κλείνονται με σταθερά διαφράγματα, δηλαδή διάτρητες μαρμάρινες πλάκες, οι οποίες δεν φέρουν καμία ιδιαίτερη διακόσμηση.

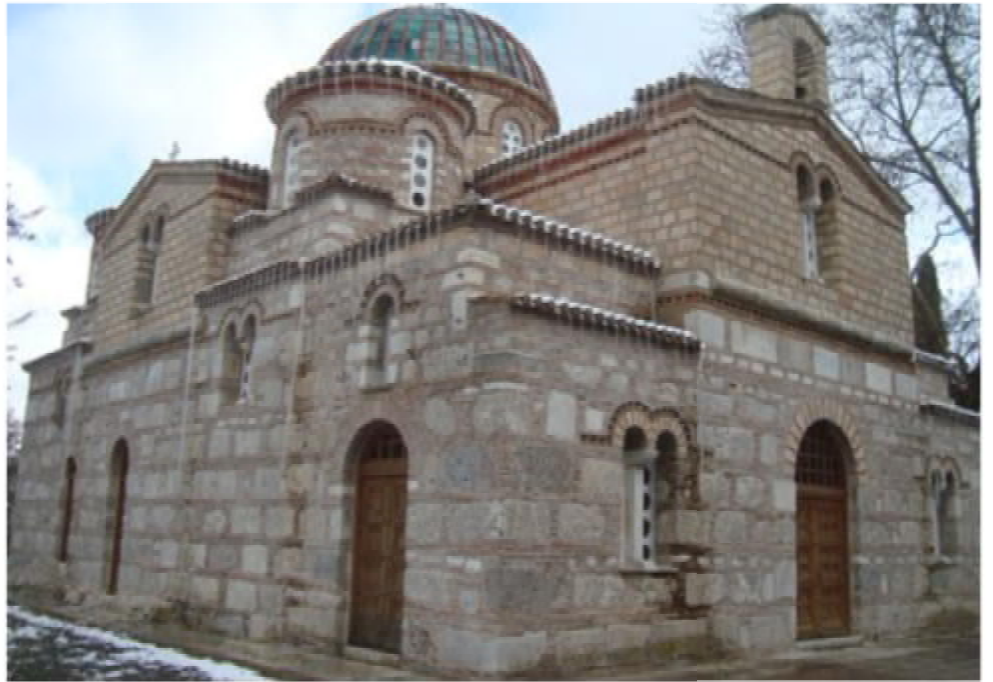
ΑΡΜΟΛΟΓΗΜΑΤΑ

Τα αρχικά αρμολογήματα τωνβυζαντινών χρόνων έχουν σωθείσε ελάχιστα σημεία.Υπεύθυνη θεωρείται τόσοη επέμβαση Τσίλλερ όσο και η επέμβαση του 1924.

Παρ' όλα αυτά , η διακόσμηση με το μυστρί που έγινε από τον τότε τεχνίτη στα κενά ανάμεσα στους λίθους και τους πλίνθους με σχήματα σταυρών και τεθλασμένες γραμμές παρουσιάζει κάποιο ενδιαφέρον.

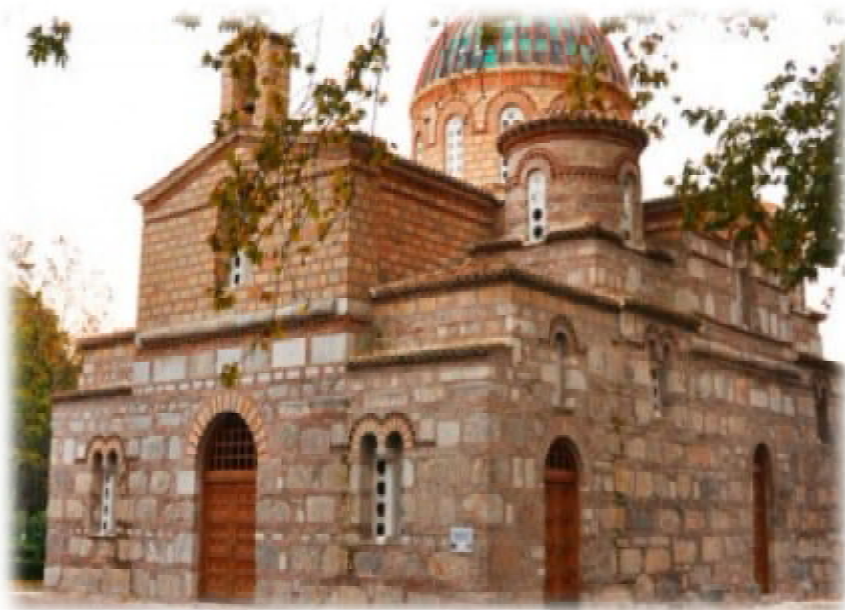
Από δείγμα όμως που λήφθηκε από το νεωτερικό άνοιγμα της βόρειας όψης (θύρα θ6) και που αποδίδεται στην επέμβαση Τσίλλερ παίρνουμε τις εξής πληροφορίες: Το συνδετικό κονίαμα είναι ασβεστοκονίαμα. Δεν είναι συνεκτικό, τρίβεται εύκολα και έχει πολλά κενά. Τα αδρανή του αποτελούνται από ποταμίσις άμμο (πυριτική) και

ασβεστολιθική (θραυστή) άμμο.

Κατά τόπους υπάρχουν μεγάλα αδρανή(τσιβίκια) 1-1.5 εκ.. Ως πρόσμικτο έχει μικρά κομμάτια άνθρακα (κάρβουνα). Επίσης υπάρχει πολύ μικρό ποσοστό άχυρο, το οποίο δεν ευδιάκριτο δια γυμνού οφθαλμού. Η κονία είναι ασβέστης, πιθανά.

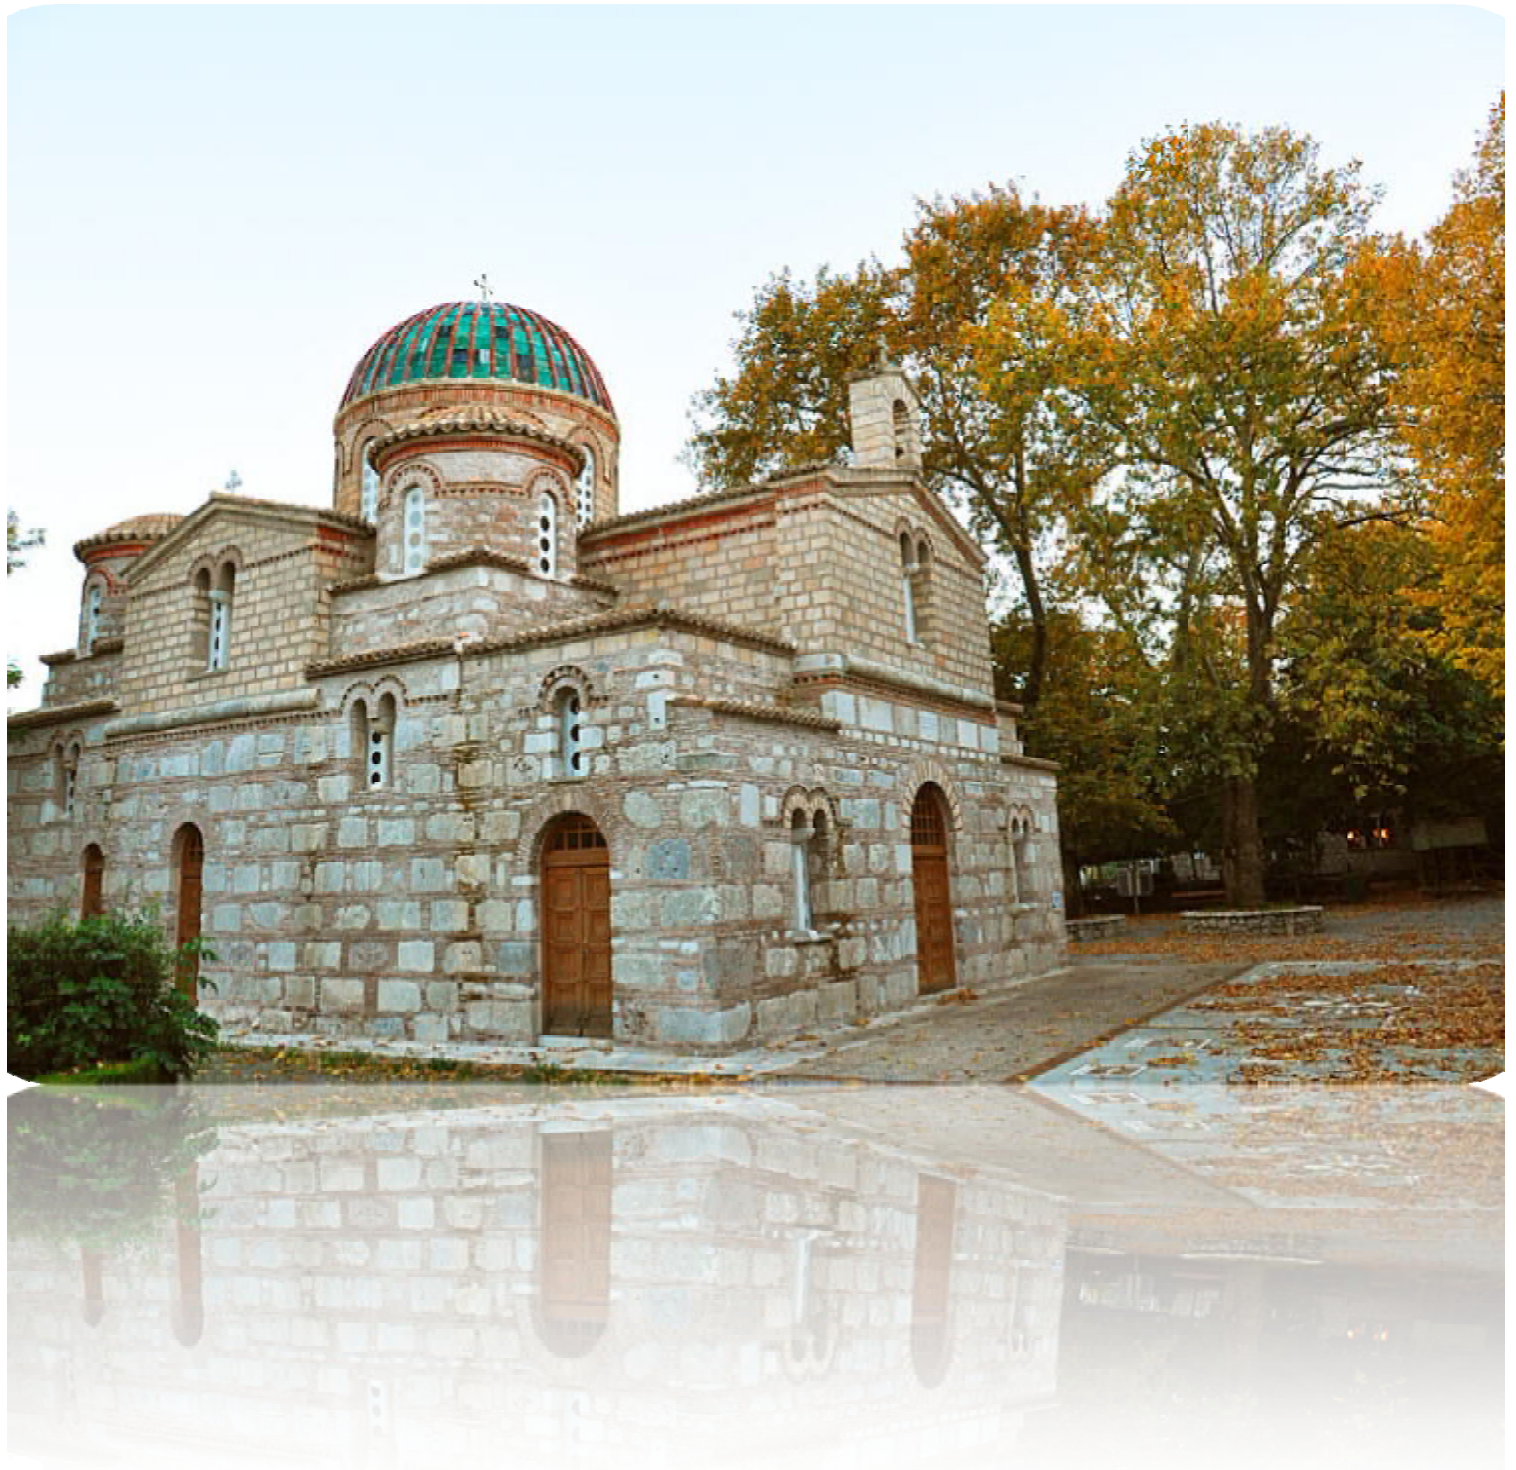
11. Καθάρισμα των ρωγμών των στρωτήρων στα κεραμίδια στην επικάλυψη του κεντρικού τρούλλου και πλήρωση αυτών με ρητίνη. Η εργασία επεκτάθηκε στο 60% της επιφάνειας του τρούλλου.

12. Τοποθέτηση νέων, ειδικής παραγγελίας, καλυπτήριων κεράμων στη θέση των φθαρμένων , στο κεντρικό τρούλλο.
13. Συντήρηση καμπαναριού (επισκευή ράχης, κόλλημα κορνίζας, αρμολόγημα) .

Η προαναφερθείσα επισκευή συντέλεσε καθοριστικά στην υπάρχουσα (κακή) κατάσταση του μνημείου , όχι μόνο λόγω των πραγματοποιηθέντων εργασιών αλλά κυρίως λόγω των αποκλίσεων της από την αρχική μελέτη. Χαρακτηριστικά αναφέρονται ότι ποτέ δεν τοποθετήθηκαν υδρορροές για την απορροή των όμβριων υδάτων της στέγης και αντί για την τοποθέτηση ασφαλτόπανου επί της επιφανείας του σκυροδέματος, τοποθετήθηκαν φύλλα χαλκού πάχους 1 χλστ. σε επιλεγμένες θέσεις της στέγης.

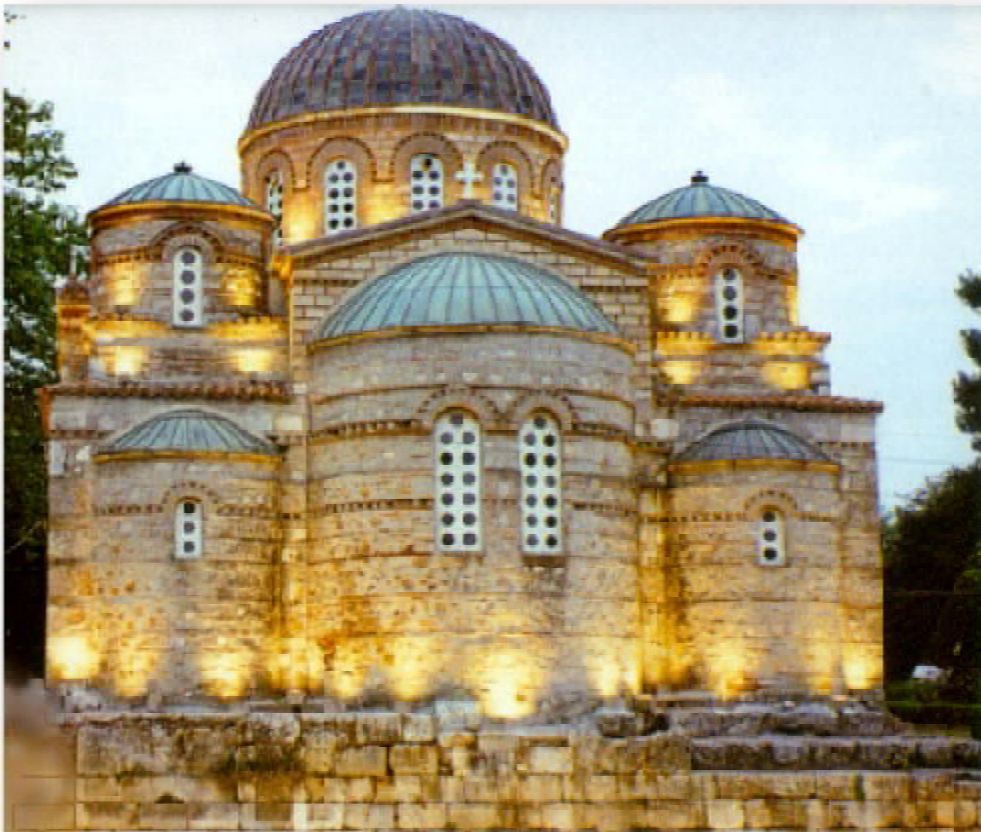
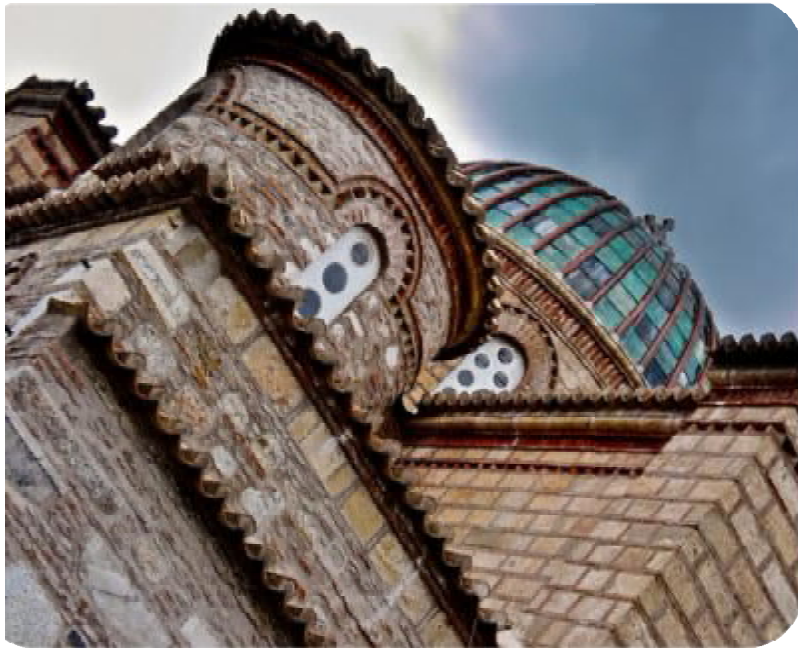
Το 1993, δηλαδή 4 μόλις χρόνια μετά την περάτωση της τελευταίας επέμβασης , ο Τεγεατικός Σύνδεσμος ενημέρωσε το ΥΠ.ΠΟ ότι «η προ πενταετίας περίπτωση γενομένη ανακεράμωση του Ναού παρουσιάζει σοβαρή βλάβη , η αποκατάσταση της οποίας δεν επιδέχεται αναβολής» και ότι «μεγάλος αριθμός βυζαντινών κεράμων έχει θραυστεί για άγνωστη προς το παρόν αιτία και ο κίνδυνος εισροής των όμβριων υδάτων είναι άμεσος, με απρόβλεπτες δυσμενείς συνέπειες».

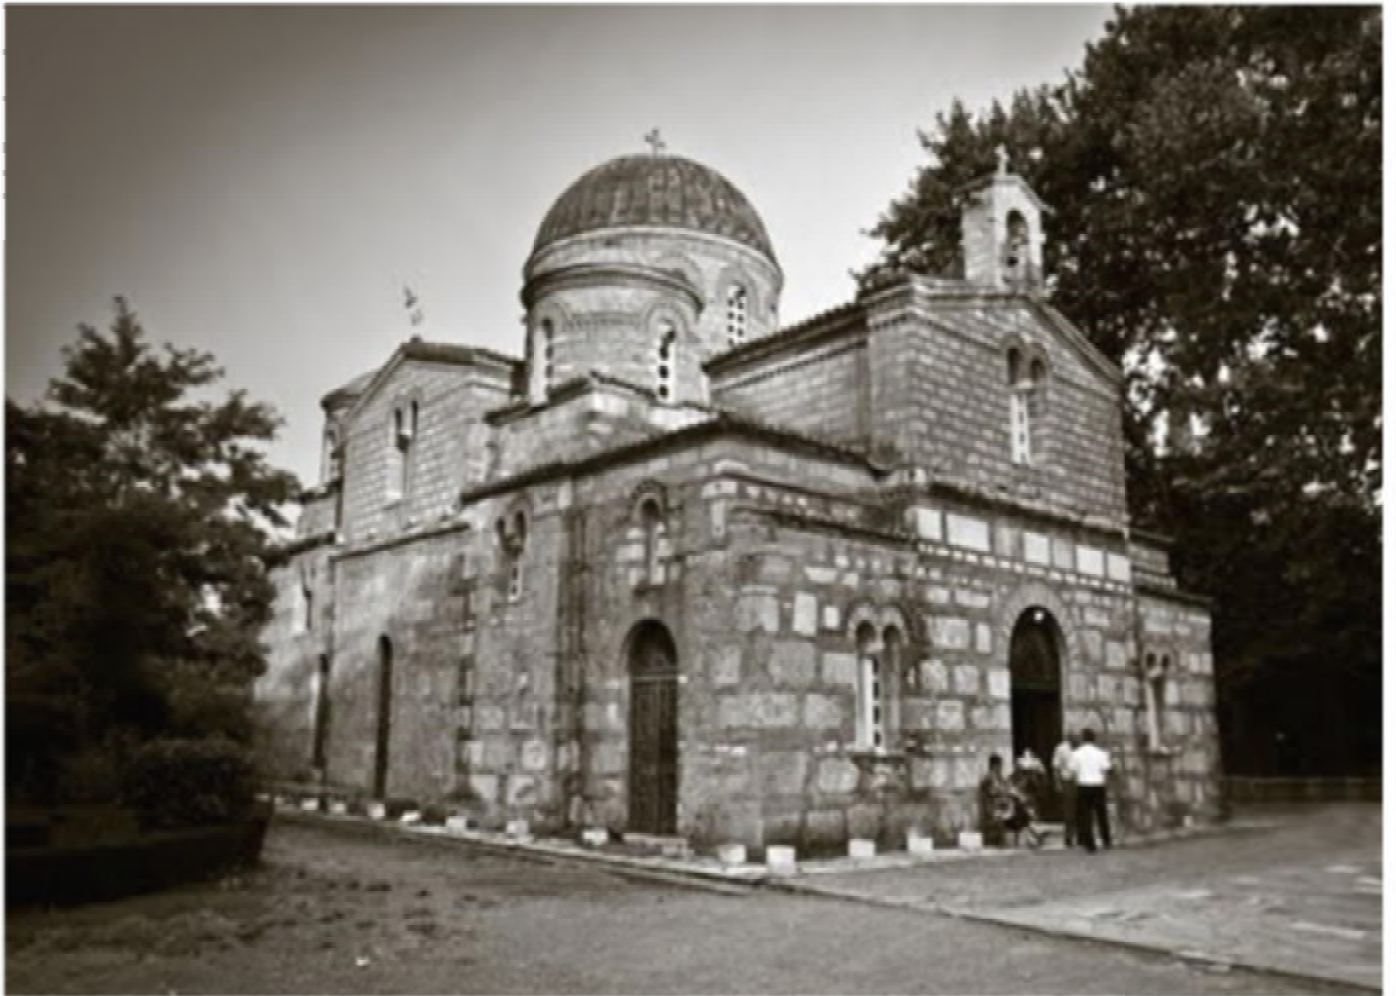
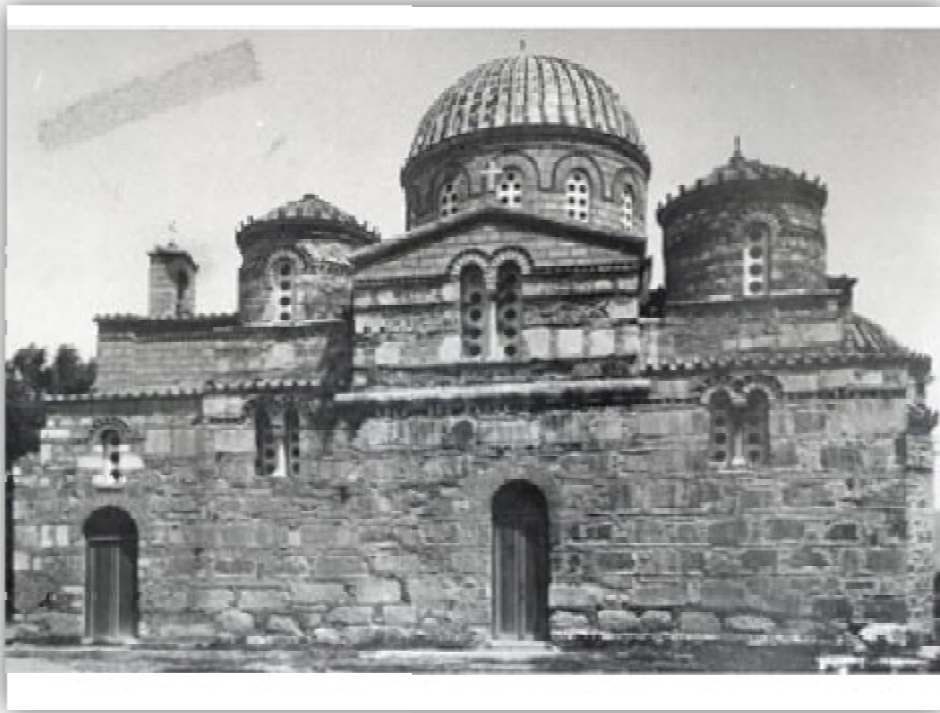
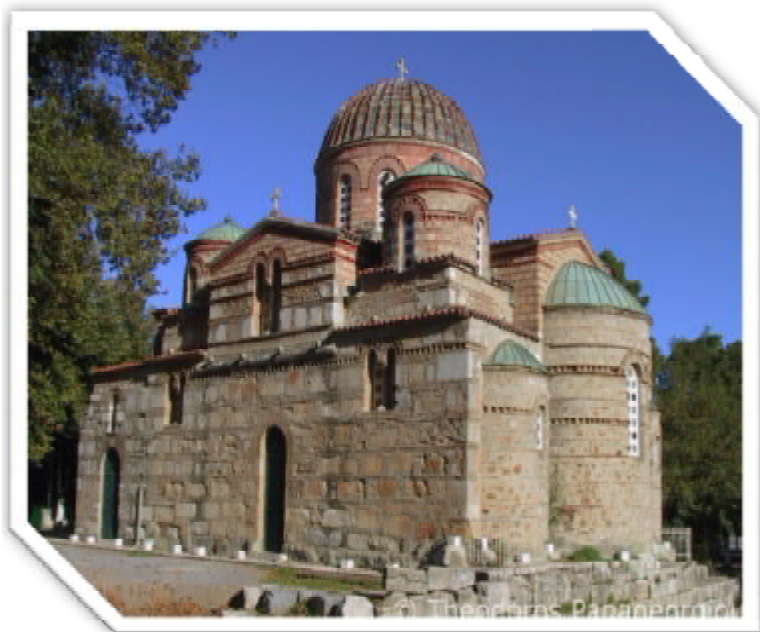
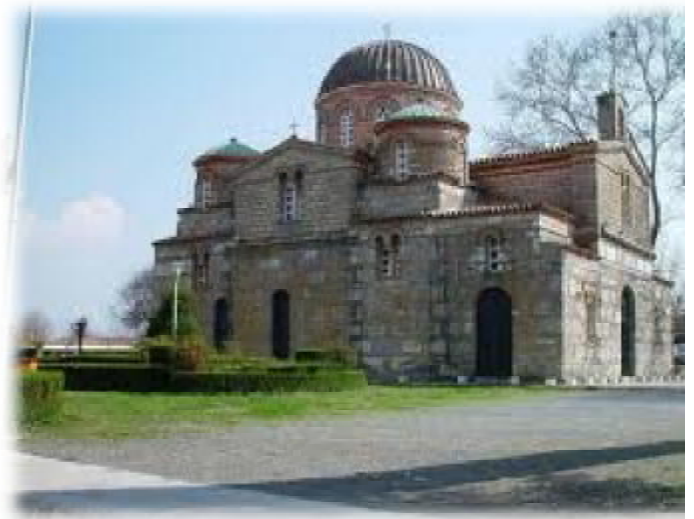
Η παλαιότερη σχεδιαστική απεικόνιση του ναού της Παλαιάς Επισκοπής, μετά την ανακατασκευή της το 1888, σώζεται στο αρχείο Λαμπάκη.

Το 1933 ο Αναστάσιος Ορλάνδος επισκέφτηκε την Τεγέα για να εκτελέσει ανασκαφή στην ευρύτερη περιοχή . Κατά την διάρκεια της παραμονής του , αποτύπωσε την εκκλησία η οποία αποτελούσε έως και σήμερα την μοναδική γνωστή αρχιτεκτονική τεκμηρίωση της Κοιμήσεως της Θεοτόκου.
