ΤΜΗΜΑ ΠΟΛΙΤΙΚΩΝ ΜΗΧΑΝΙΚΩΝ Τ.Ε.

ΠΤΥΧΙΑΚΗ ΕΡΓΑΣΙΑ

**ΑΡΧΙΤΕΚΤΟΝΙΚΗ ΤΕΚΜΗΡΙΩΣΗ ΒΙΛΑΣ  
ΚΟΤΟΠΟΥΛΗ ΣΤΟ ΔΗΜΟ ΖΩΓΡΑΦΟΥ  
ΑΤΤΙΚΗΣ**

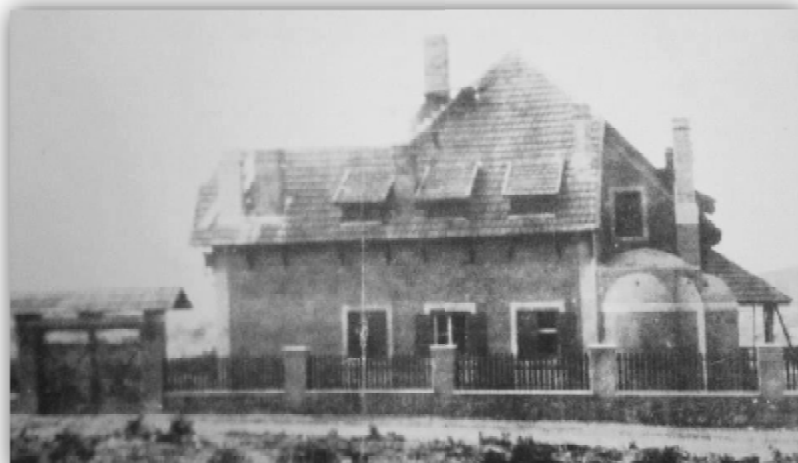
Εικόνα 6: Βίλλα Κοτοπούλη 1926

οικόπεδο που έχει αγοράσει στην περιοχή τελειώνει το χτίσιμο της θερινής της κατοικίας (εικ. 6). Πρόκειται για διώροφο κτίριο με κάτοψη σχεδόν τετραγωνική. Οι όψεις χαρακτηρίζονται από τη χρήση δανεισμένων από εξωελληνικές αρχιτεκτονικές μορφές όπως τα καρφωτά παραθυρόφυλλα με τη διάτρητη διακόσμηση, οι τουβλόκτιστες καμινάδες και κυρίως η στέγη με τη μεγάλη κλίση σε απομίμηση ελβετικού CHALET. Το 1929, το εξοχικό της Κοτοπούλη μαζί με άλλα λίγα σπίτια που είχαν χτιστεί στην περιοχή, χαρακτηρίζονται ως οικισμός με όνομα

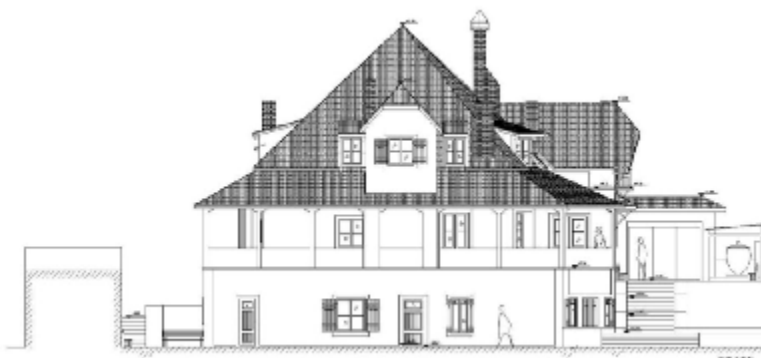
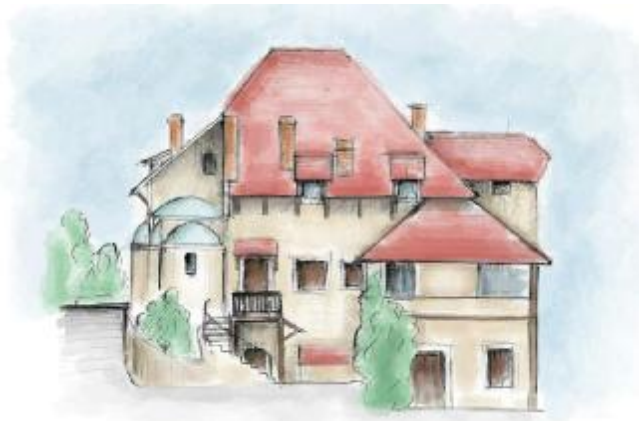
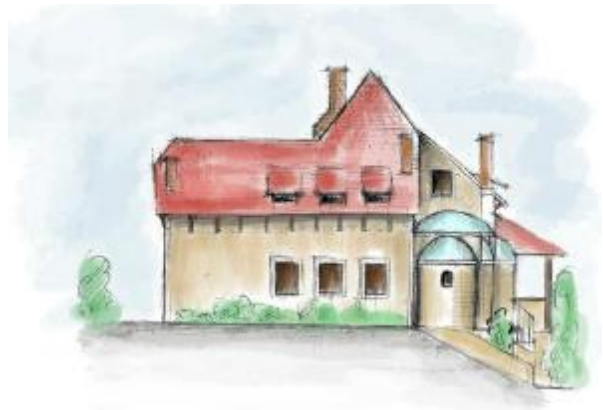
Η ασυμμετρία αυτή ακολουθείται και στις υπόλοιπες όψεις (εικ. 12,14,15) καθώς η μεγάλη κλίση του εδάφους του οικοπέδου επέτρεψε να αναπτυθεί η κατοικία σε τρία επίπεδα στην βορειοδυτική και βόρειανατολική πλευρά, ενώ στο ισόγειο στις πλευρές των δρόμων υπάρχει το χαμάμ, που αντιστοιχεί στο γωνιακό δωμάτιο, στοιχείο που συμπληρώνει την ογκοπλαστική διαμόρφωση του κτιρίου.

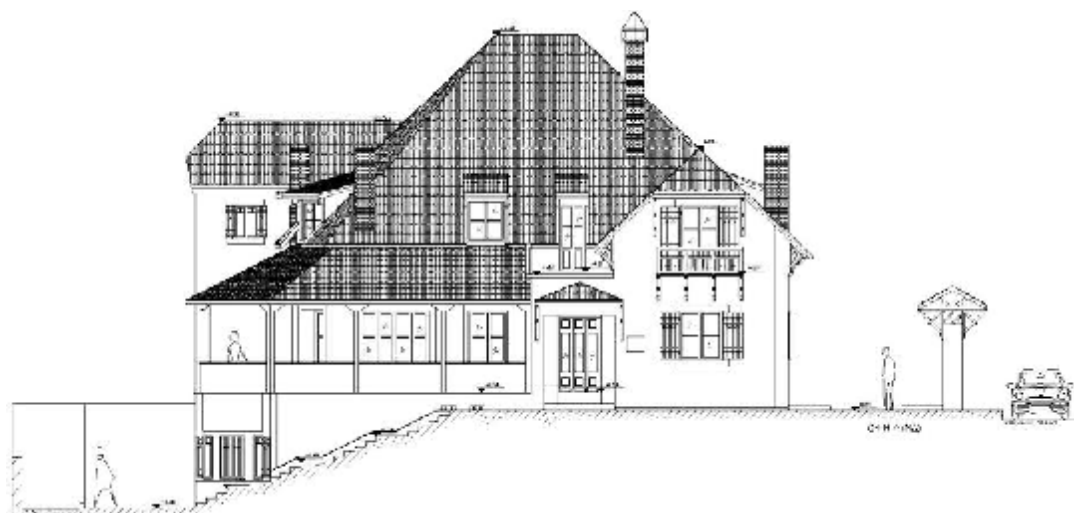
Εικόνα 13: Πρόσοψη

Η ασύμμετρη πρόσοψη (εικ. 13) ως προς τον κατακόρυφο αλλά και τον οριζόντιο άξονα είναι ένα από τα χαρακτηριστικά μορφολογικά γνωρίσματα του «ελληνοελβετικού» στυλ που συναντάμε στην βίλλα Κοτοπούλη.

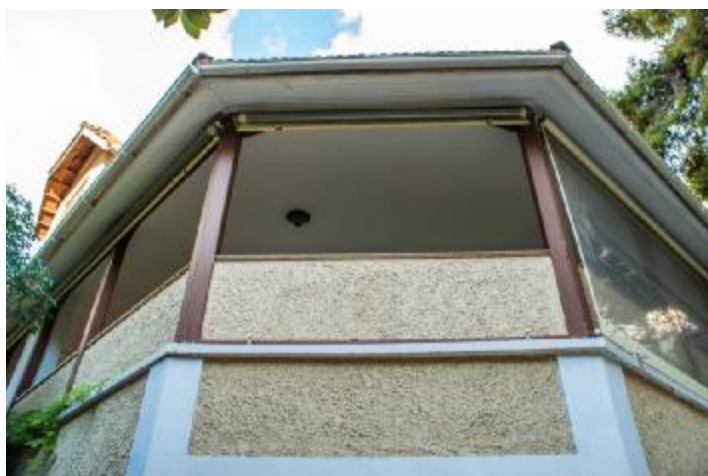
**Εικόνα 18: Διαχωρισμός των ορόφων με σενάζ**

Ο διαχωρισμός των ορόφων είναι εμφανής στο ύψος της οροφής του υπογείου όπου υπάρχει σενάζ (εικ. 18) επιχρισμένος που διατρέχει τον εξώστη του ισόγειου ενώ η κατάληξη της στέγης διαχωρίζει τον όροφο από το ισόγειο.

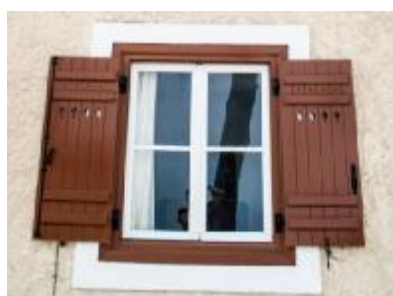
**Εικόνα 19: Παράθυρο**

Τα ανοίγματα των όψεων παρουσιάζουν μια αναλογία στις διαστάσεις τους και σε κάποιες περιπτώσεις διακρίνεται συμμετρία μόνο ως προς τον κάθετο άξονα. Τα παράθυρα (εικ. 19) είναι δίφυλλα με καΐτια και περιβάλλονται από κορνίζες από τραβηγτό κονίαμα. Τα εξώφυλλα είναι όλα ξύλινα καρφωτά ενώ οι μπαλκονόπορτες (εικ.21) ξύλινες ταμπλαδωτές στο κάτω μέρος με τζάμι στο επάνω. Στα παράθυρα του χαμάμ υπάρχουν κγκλιδώματα που έχουν προστεθεί μεταγενέστερα για λόγους ασφαλείας του κτιρίου. Όσο για την εξώθυρα (εικ. 20) της κυρίας εισόδου είναι δίφυλλη ταμπλαδωτή, περισσότερο στιβαρή, με υαλοστάσια τα οποία προστατεύονται με μεταλλική σιδεριά και είναι το μόνο άνοιγμα που περιτρέχεται από μαρμάρινη κορνίζα. Τα ανοίγματα του ισογείου ακολουθούν την ίδια γραμμή μόνο που στις πόρτες έχουν τοποθετηθεί και φεγγίτες.

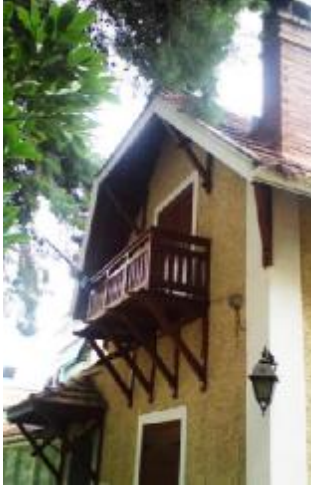
**Εικόνα 22: Ξύλινος εξώστης**

Στην πρόσοψη του κτιρίου μας, αξιοσημείωτος είναι ο μικρός ξύλινος εξώστης (εικ 22) τόσο σε πλάτος όσο και σε μήκος που στηρίζεται πάνω στα τέσσερα ξύλινα φουρούσια, αλλά και οι ξύλινοι πεσσοί (εικ. 23) που στηρίζουν το κομμάτι της στέγης που καλύπτει το χαγιάτι.

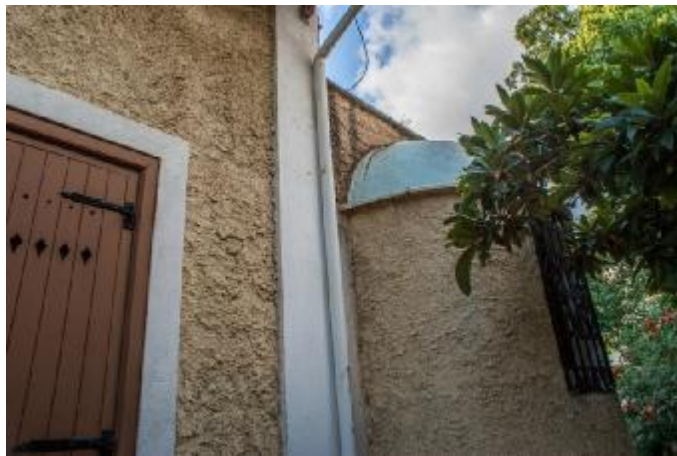
**Εικόνα 24: Χρωματισμοί βίλλας**

Τέλος ο χρωματισμός του κτιρίου (εικ. 24) εμφανίζεται σήμερα στην απόχρωση της ώχρας με λευκά πλαίσια και γαλάζιο στους θόλους του χαμάμ και η τεχνοτροπία που έχει χρησιμοποιηθεί στο σοβά λέγεται graffiato γιατί περιέχει χαλαζιακά αδρανή.

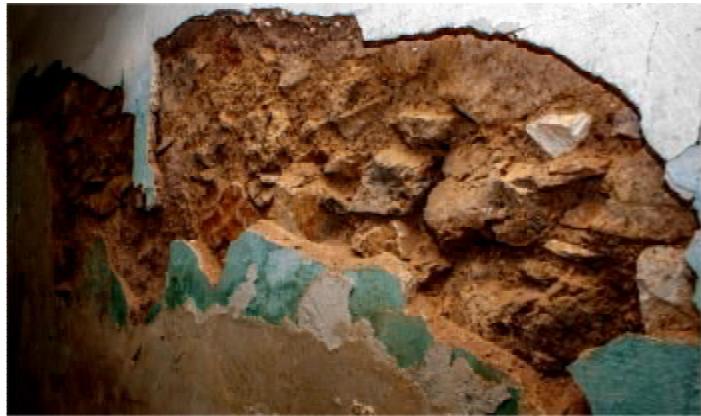
Εικόνα 25: Λιθοδομή

Οι φέροντες τοίχοι της βίλλας είναι κατασκευασμένοι από λιθοδομή (εικ. 25) με φυσικούς λίθους. Τοποθετούνταν λίθοι και στις δύο επιφάνειες του τοίχου και στον μεταξύ τους χώρο λίθοι περιβαλλόμενοι με κονίαμα. Μεταξύ των μεγαλύτερων λίθων έπρεπε να τοποθετούνται μικρότεροι για να μην υπήρχε κονίαμα με πάχος μεγαλύτερο των 15 χιλιοστών. Έχουν πάχος που κυμαίνεται από 0,50 έως 0,55 εκ. εξαιτίας του σοβαντίσματος πάνω από το παλιό επίχρισμα. Στις εξωτερικές τοιχοποιίες επίσης έχουν στηριχθεί το πάτωμα του εξώστη της πρόσοψης και του μπαλκονιού που δημιουργείται από το πλατύσκαλο της σκάλας στην αντίθετη πλευρά του κτιρίου.

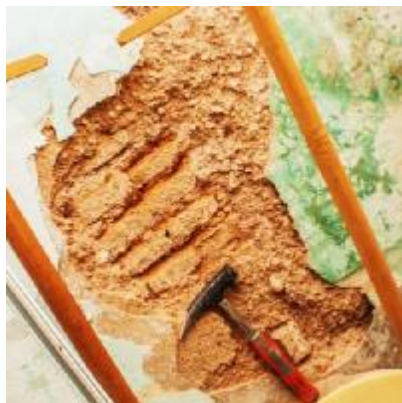
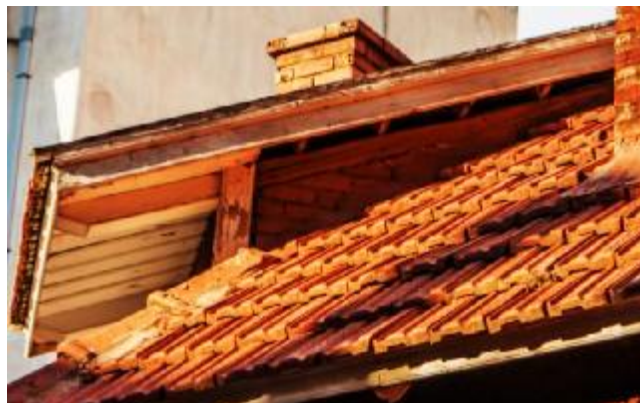
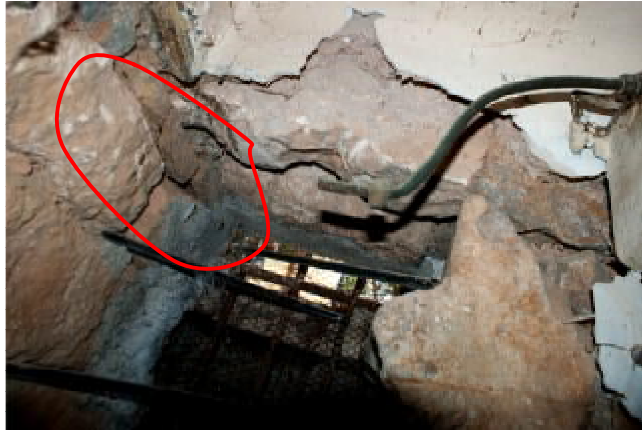
Η εσωτερική τοιχοποιία είναι επίσης από λιθοδομή. Εξάιρεση αποτελούν οι διαχωριστικοί τοίχοι πάχους 0,18εκ. κατασκευασμένοι με πλινθοδομή από συμπαγή τούβλα (εικ. 26). Πλίνθους συναντάμε, ακόμα, στο όροφο για την κάλυψη της πλαϊνής τριγωνικής μετώπης που σχηματίζεται από την κλίση της στέγης (εικ.27) αλλά και ανάμεσα στην λιθοδομή στο πρέκι των παραθύρων(εικ. 28).

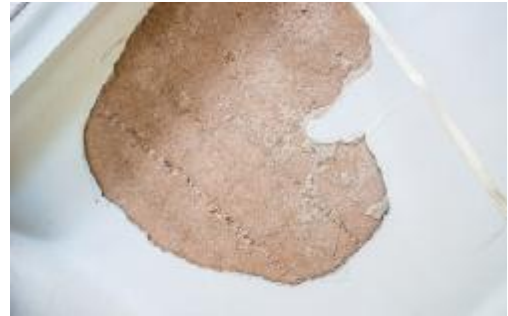
Εικόνα 29: Οπλισμένο σκυρόδεμα πατώματος

Οι τεχνολογικές εξελίξεις κατά τον 18ο και 19ο αι. και η εκβιομηχάνιση εισήγαγαν νέα οικολογικά υλικά και διαφοροποιημένες κατασκευαστικές μεθόδους σε σχέση με την παραδοσιακή αρχιτεκτονική. Τα πατώματα, είναι από οπλισμένο σκυρόδεμα (εικ. 29).

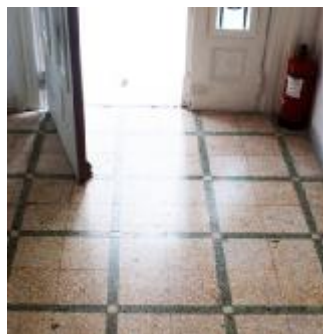
Εικόνα 30: Μωσαϊκό πλακάκι

Το δάπεδό του διαδρόμου στην κυρία είσοδο είναι μωσαϊκό πλακάκι (εικ. 30).

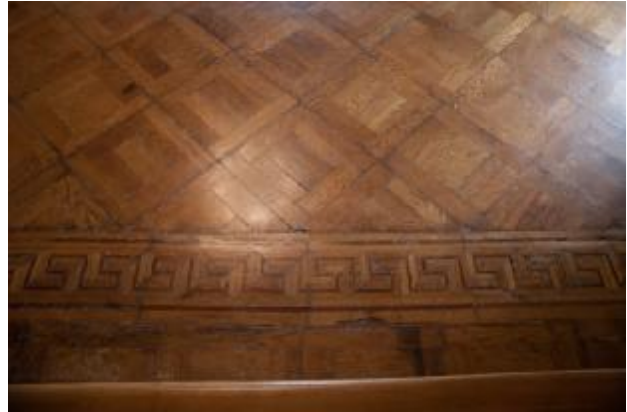
Εικόνα 32: Μωσαϊκό παρκέ

Είναι κυρίως μωσαϊκό παρκέ (εικ. 32) που συντίθεται από ξύλινα σανιδάκια μικρών διαστάσεων και το πάχος του γενικά είναι 8mm. Σε πολλούς χώρους της βίλλας δεν είναι εμφανές εξαιτίας της τοποθέτησης μοκέτας.

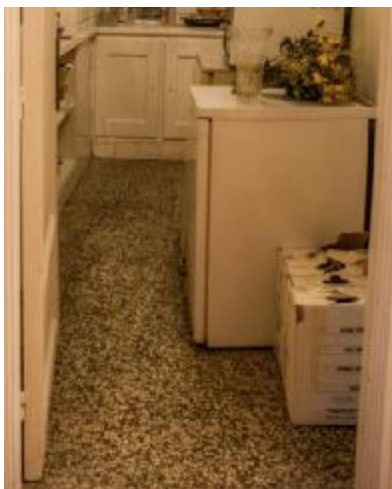
Εικόνα 33: Μωσαϊκό πλακάκι

Στους χώρους της κουζίνας και των λουτρών έχει τοποθετηθεί μωσαϊκό πλακάκι (εικ. 33) διαστάσεων 20 x 20 x 1,5εκ. με ελάχιστο αρμό ώστε να δίνει την εντύπωση ενιαίου δαπέδου και πλακάκι (εικ. 34) 30 x 30εκ. αντίστοιχα.

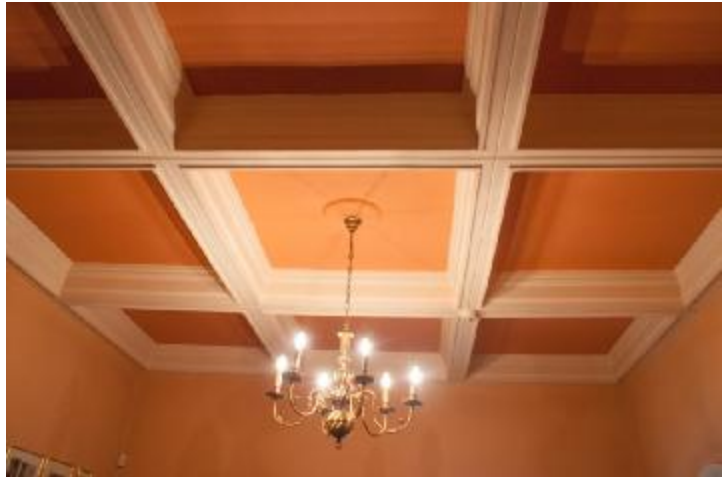
Εικόνα 35: Φατνώματα οροφής

Μπαίνοντας στο κτίσμα από την κεντρική είσοδο, αντικρίζουμε φατνώματα τα οποία σχηματίζονται καθώς διασταυρώνονται τα δοκάρια της οροφής. Τα φατνώματα (εικ.35) ή αλλιώς τα κενά που δημιουργούνται μεταξύ των δοκαριών, διακοσμούνται από πλάκες με ζωγραφίες ή ανάγλυφα. Στην περίπτωση της βίλλας Κοτοπούλη δεν υπάρχουν τέτοια διακοσμητικά στοιχεία εντός των φατνωμάτων ή τουλάχιστον δεν σώζονται μετά την ανακαίνιση στην οποία υποβλήθηκε το κτίριο το 1989. Για την δημιουργία ενός καλαίσθητου τελικού αποτελέσματος στα φατνώματα χρησιμοποιούνταν ξύλινες πήγες και πηγάκια με τα οποία επενδύεται η φέρουσα ξυλοκατασκευή συνθέτοντας απλά γεωμετρικά σχέδια.

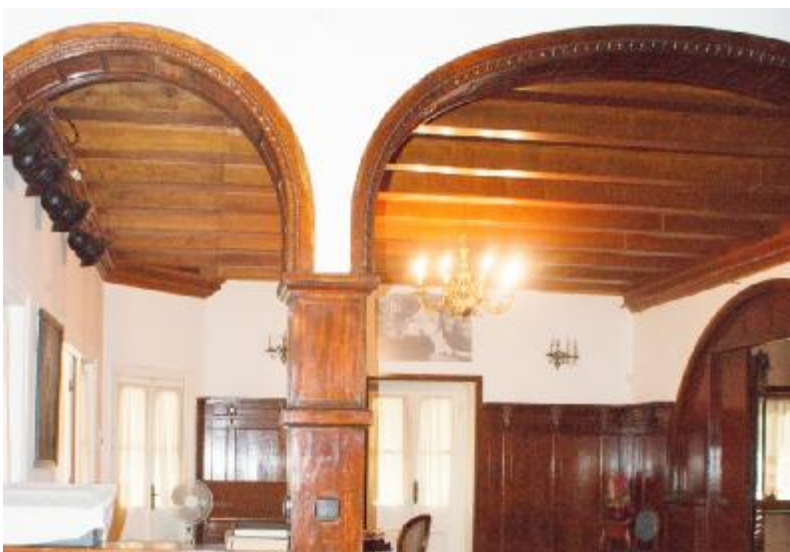
Εικόνα 36: Ξύλινη οροφή

Περνώντας από το μεγάλο τοξωτό άνοιγμα, το οποίο φέρει κ αυτό ξύλινη επένδυση με πλούσιο φυτικό διάκοσμο, βλέπουμε την οροφή του κυρίως χώρου. Εδώ είναι εμφανή όλα τα δοκάρια (εικ. 36) που χρησιμοποιήθηκαν για να γεφυρώσουν την απόσταση μεταξύ των τοιχοποιιών. Ακριβώς πάνω σε αυτά στηρίζεται ο κάρναβος που δημιουργούν τα πατόξυλα και το σανίδωμα. Συνήθως στις περιοχές τις Αθήνας τα ξύλα που χρησιμοποιούνταν ήταν από κωνοφόρα δέντρα και κυρίως από πεύκο.

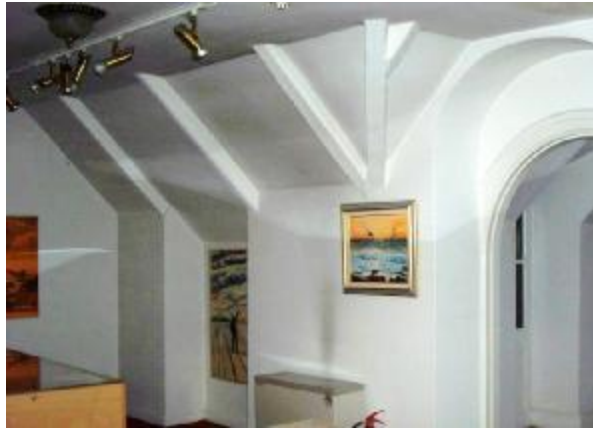
Εικόνα 37: Γυψοσανίδα ορόφου

Ανεβαίνοντας στον όροφο της βίλλας παρατηρούμε κάποια από τα κατώτερα τμήματα του ξυλότυπου της στέγης με εμφανή την έντονη κλίση της και εσωτερικά, επηρεασμένη φανερά από τα ελβετικά challet. Δυστυχώς οι οροφές έχουν καλυφθεί πλέον εξ' ολοκλήρου από γυψοσανίδες (εκ. 37), κάτι που δεν επιτρέπει να έχουμε εικόνα για την αρχική μορφή τους.

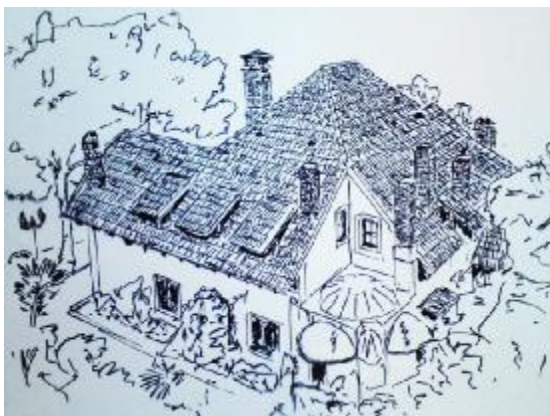
Η ξύλινη στέγη είναι τετράριχτη τύπου Chalet (εικ. 38,39) με ψηλές καμινάδες. Κυρίαρχο γνώρισμα αυτής της αρχιτεκτονικής είναι η πολύ επικλινή στέγη. Η μεγάλη κλίση της αποτρέπει τη συσσώρευση χιονιού και τον κίνδυνο κατάρρευσης της στέγης.

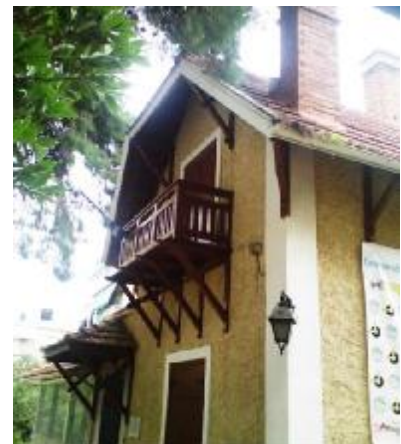
Εικόνα 41: Εξώστης

Ο εξώστης (εικ. 41) αποτελείται από ξύλινα δοκάρια, τα οποία είναι ενσωματωμένα στην τοιχοποιία για την εξασφάλιση της στήριξής του. Τα δοκάρια αυτά προβάλλουν από τους τοίχους, είναι αυτούσια μικρά που έχουν αντηρίδες και αποτελούν τη στήριξη του. Οι αντηρίδες πακτώνονται στη τοιχοποιία και συνδέονται με τα δοκάρια. Πάνω από τις ξύλινες οριζόντιες δοκούς καρφώνονται ξύλινο σανίδωμα και έπειτα ορθοστάτες και υποστυλώματα για τη δημιουργία του ξύλινου κιγκλιδώματος. Για λόγους προστασίας και των ξύλινων μελών του μπαλκονιού αλλά και του χώρου γύρω από την μπαλκονόπορτα, στεγάζεται με την προέκταση της στέγης.

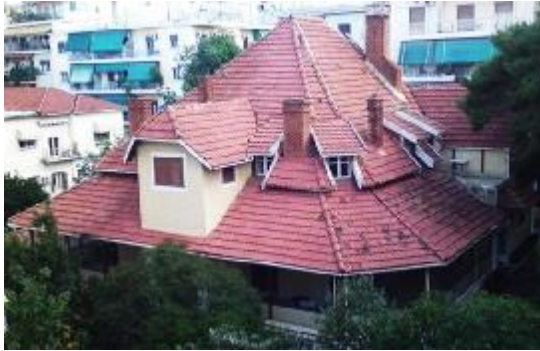
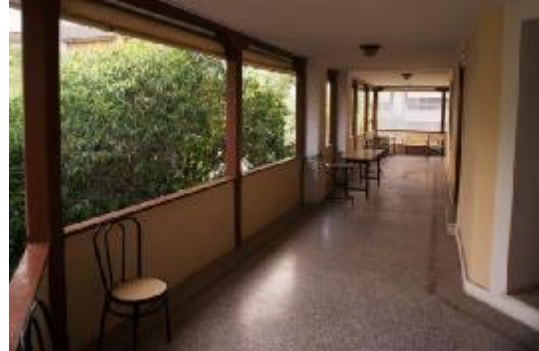
Το χαγιάτι, ο ημιυπαίθριος στεγασμένος χώρος της βίλλας (εικ. 42), αποτελεί προέκταση του εσωτερικού χώρου. Εδράζεται στην εξωτερική τοιχοποιία του ημιυπόγειου και καταλαμβάνει το μεγαλύτερο μέρος της πρόσοψης, όλη την βορειοδυτική όψη και ένα τμήμα της βορειοανατολικής στο ισόγειο. Είναι επιμήκης χώρος, απομονωμένος από τους δρόμους και επικοινωνεί εσωτερικά με την σάλα και την τραπεζαρία. Το δάπεδο είναι διαμορφωμένο με μωσαϊκό. Το στηθαίο του είναι χτιστό και ενδιάμεσα υπάρχουν οι ξύλινοι πεσσοί που συγκρατούν την στέγη (εικ. 43).

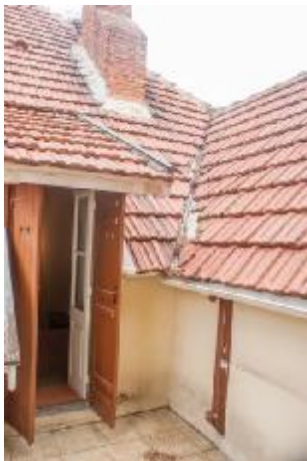
Εικόνα 44: Δώμα

Το δώμα (εικ. 44,45) σχηματίστηκε από την οροφή του χωλ της κυρίας εισόδου. Οι διαστάσεις του είναι 3,25 x 2,54μ. και επικοινωνεί εσωτερικά με το μεγάλο χωλ του ορόφου μέσω μπαλκονόπορτας. Το δάπεδο του σήμερα είναι έχει πλακάκια, κάτω από την κάλυψή του όμως πιθανότατα να ήταν διαμορφωμένο με μωσαϊκό. Ίχνη από το τελείωμα του πλαϊνού χτιστού στηθαίου δείχνουν ότι παλιότερα είχε ξύλινο κιγκλίδωμα ομοίως με τον εξώστη χωρίς την στήριξη των αντηρίδων.

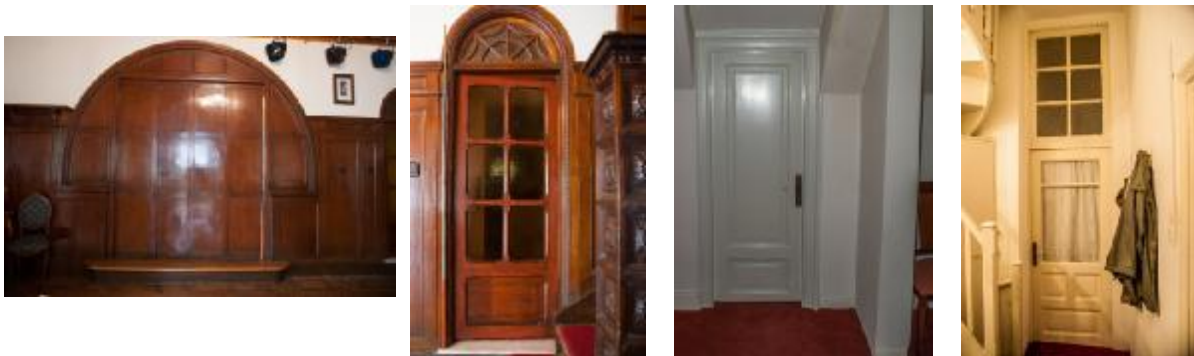
Εικόνα 46: Εσωτερικές θύρες

Οι εσωτερικές λοιπόν θύρες (εικ. 46) αποτελούνται από πλαίσιο του οποίου οι οριζόντιες και κατακόρυφες τραβέρσες συνδέονται με μόρσα και κόλλα. Σε ειδικά διαμορφωμένες -στα κενά του πλαισίου- εγκοπές τοποθετούνται επίπεδα κομμάτια από ξύλο ή κόντρα πλακέ (οι ταμπλάδες) ή τζαμιλίκια και καΐτια ή και φεγγίτες.

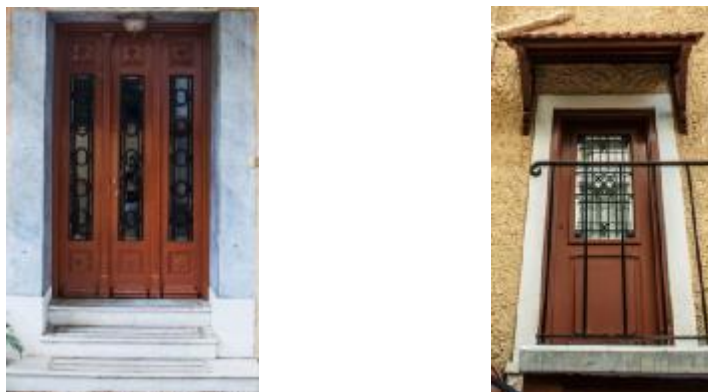
Εικόνα 47: Εξωτερικές θύρες

Η εξώθυρα (εικ 47) της κυρίας εισόδου είναι δίφυλλη ταμπλαδωτή, περισσότερο στιβαρή, με ναλοστάσια τα οποία προστατεύονται με μεταλλική σιδεριά. Η είσοδος (εικ. 47) από την βοηθητική κλίμακα είναι μονόφυλλη ταμπλαδωτή με τζαμιλικί που προστατεύεται επίσης από σιδερένιο κιγκλίδωμα.

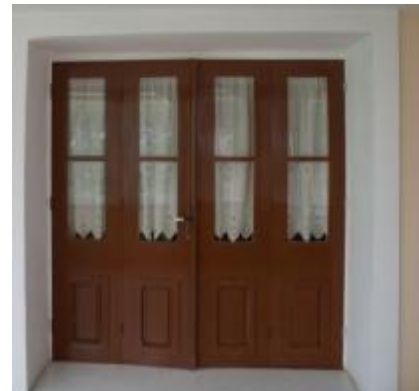
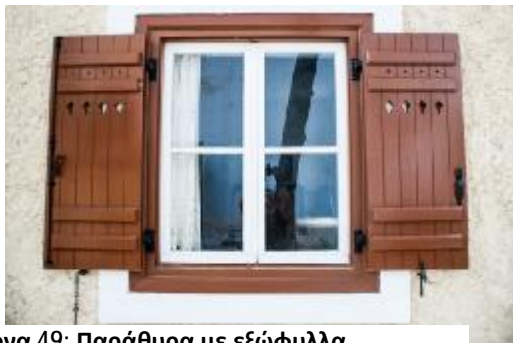
Τα πιο χαρακτηριστικά κατασκευαστικά στοιχεία των παραθύρων (εικ.49 ) και της μπαλκονόπορτας (εικ. 48) του κτιρίου είναι το ξύλινο πλαίσιο και το τζάμι, η ποδιά, το κατωκάσι και τα ξύλινα εξώφυλλα. Τα τζαμιλίκια είναι ανοιγόμενα που είναι και τα πιο συνηθισμένα. Στις μπαλκονόπορτες το κάτω μέρος τους είναι πλήρες. Η κατασκευή του τζαμιλικιού αποτελείται από το ξύλινο πλαίσιο, το τζάμι και πολλές φορές από τα ξύλινα καΐτια. Τα κατακόρυφα στοιχεία (ορθοστάτες) του πλαισίου συνδέονται με τα οριζόντια (τραβέρσες) με τη βοήθεια κόλλας, αφού διαμορφωθούν τα άκρα τους με κατάλληλο τρόπο (σύνδεση με μόρσα). Τα καΐτια είναι διακοσμητικά. Η διαμόρφωση της ποδιάς του παραθύρου είναι από μάρμαρο (εικ. 50) καθώς και των εγκοπών συναρμογής ανάμεσα στο κατωκάσι. Τα εξώφυλλα είναι και αυτά ξύλινα γερμανικού τύπου και τοποθετημένα στο ίδιο επίπεδο (περασιά) με την εξωτερική επιφάνεια του τοίχου, ώστε το φύλλο να αναδιπλώνεται εύκολα στις όψεις. Έχουν διακοσμητικές τάβλες στήριξης και ανοίγματα σε σχήμα ρόμβου.

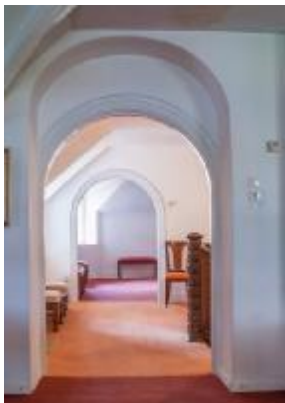
**Εικόνα 51: Καμάρες ορόφου**

Στο ισόγειο υπάρχουν τρεις καμάρες με ξύλινη επένδυση. Στον όροφο διαμορφώνονται δύο καμάρες 1,30 x 1,95μ. για διακοσμητικούς λόγους που οδηγούν στα υπνοδωμάτια. Οι πόρτες σήμερα έχουν αφαιρεθεί.

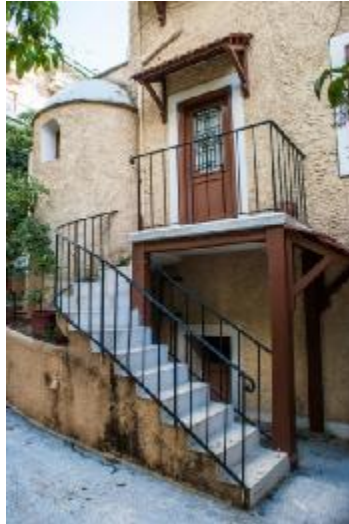
Εικόνα 55: Εξωτερική κλίμακα

Εκτός από τις δύο εσωτερικές κλίμακες, έχουμε και μία εξωτερική κλίμακα (εικ. 55) στην ΒΑ όψη της βίλλας η οποία δίνει πρόσβαση από το χαμάμ προς την πίσω αυλή όπου την εποχή που το κτίριο κατοικούνταν υπήρχε πηγάδι σύμφωνα με μαρτυρίες. Επίσης έδινε πρόσβαση στο υπόγειο καθώς υπάρχει είσοδος προς αυτό δίπλα στην απόληξη της κλίμακας.

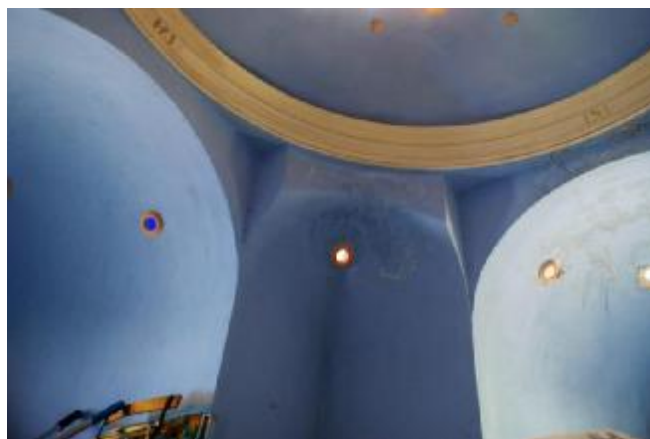
**Εικόνα 65: Ημιχώνια χαμάμ και τόξο**

Στο εσωτερικό, στις δύο γωνίες, υπάρχουν δύο ημιχώνια, που εξυπηρετούν στη μετάβαση από την τετράγωνη κάτοψη του δωματίου στην κυκλική στεφάνη έδρασης του θόλου. Τα ημιχώνια, μαζί με το τυφλό τόξο (εικ. 65) στους δύο αυτούς τοίχους σχηματίζουν τρεις συνεχόμενες καμάρες με κυκλικά φωτιστικά ανοίγματα στην οροφή τους.

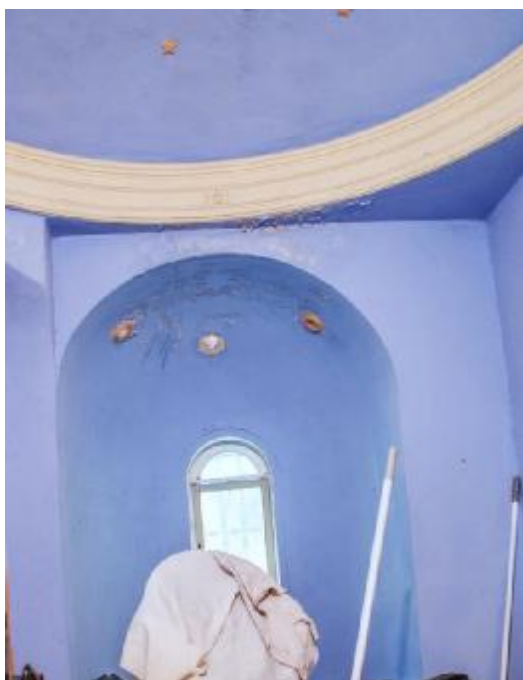
**Εικόνα 66: Βασικό παράθυρο χαμάμ**

Ο κύριος, ωστόσο, φωτισμός του πραγματοποιείται από το ορθογώνιο παράθυρο (εικ.66) διαστάσεων 0,44 x 0.89μ., με τοξωτή ημικυκλική επίστεψη στην νοτιοανατολική πλευρά του κτιρίου καθώς και από ένα ορθογώνιο φεγγίτη (εικ. 67) με τρία στρογγυλά υαλοστάσια στην βορειοανατολική πλευρά, διαστάσεων 0,28 x 0.56μ

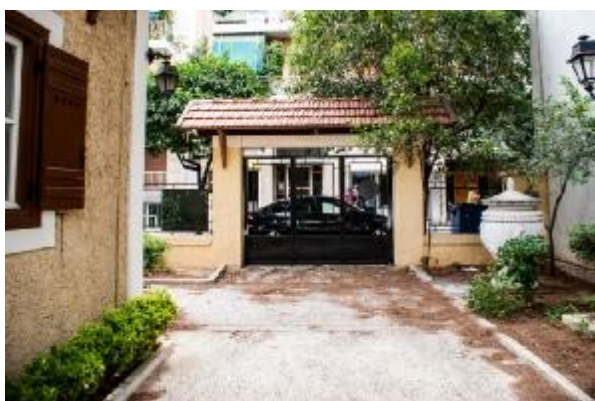
Εικόνα 68: Άποψη της αυλής στην είσοδο του οικόπεδου

Η κάτοψη του κτιρίου στο οικόπεδο είναι τοποθετημένη κεντρικά, έτσι η αυλή που δημιουργείται περιτρέχει το κτίσμα και είναι στρωμένη με βότσαλα θαλάσσης (εικ. 68). Εξαιτίας της κλίσης του εδάφους βρίσκεται σε διαφορετικά επίπεδα και στο κατώτερο τμήμα της οδηγείται είτε από την μαρμάρινη σκάλα,(εικ. 69) διάστασης 3,00 x 7,37μ., στην νοτιοδυτική πλευρά είτε από τις δύο ξεχωριστές πλακόστρωτες (εικ. 70) μικρότερης κλίμακας, διαστάσεων 3,71 x 2,36μ. και 1,86 x 1,00μ αντίστοιχα, στην βορειανατολική. Υπάρχει παρτέρι γύρω από όλο το οικόπεδο που διακόπτεται μόνο από το κiosk και το βοηθητικό εξωτερικό κτίσμα.

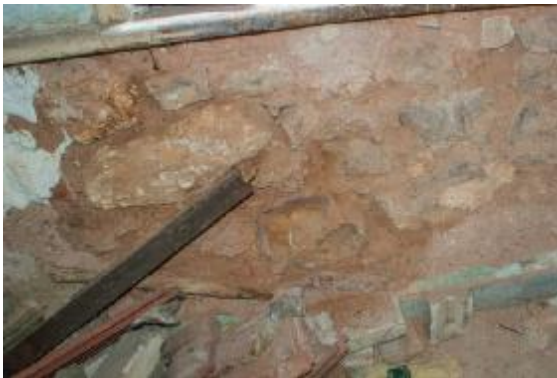
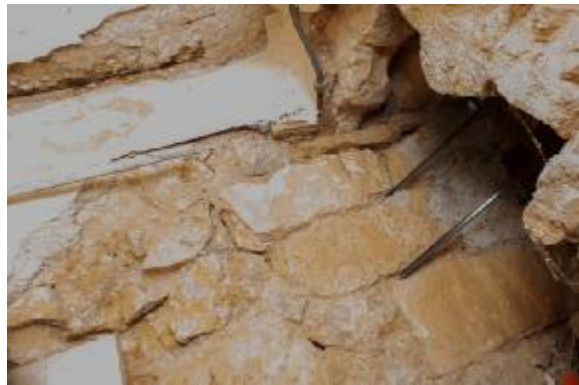
Εικόνα 73: Αποδιοργάνωση της λιθοδομής

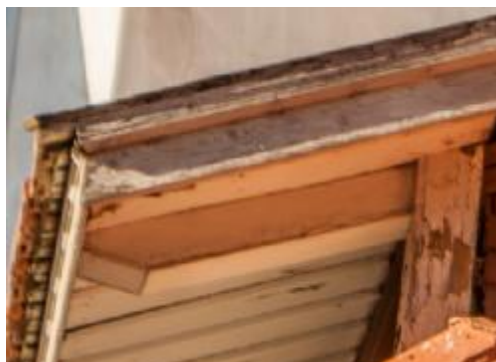
Εικόνα 76: Αποσάθρωση των ξύλινων δοκαριών

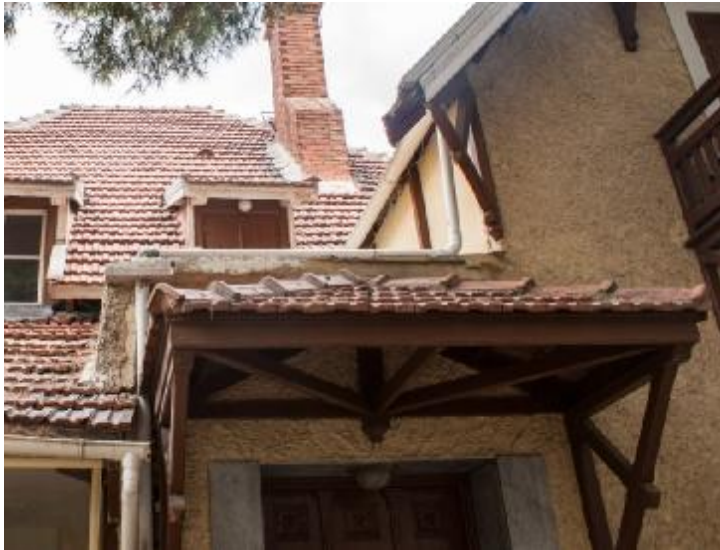
Εικόνα 77: Άποψη δώματος από την πρόσοψη

Το δώμα που βρίσκεται στον όροφο, στην πρόσοψη της βίλλας δεν έχει σήμερα κάποιο κιγκλίδωμα (εικ 77). Ίχνη από το τελείωμα του παλαιού χτιστού στηθαίου δείχνουν ότι παλιότερα είχε ξύλινο κιγκλίδωμα ομοίως με τον εξώστη (εικ. 78). Επειδή δεν είναι στεγασμένο οι ξύλινες οριζόντιες δοκοί, οι ορθοστάτες και τα υποστυλώματα για τη δημιουργία του ξύλινου κιγκλιδώματος αποσαθρώθηκαν από τις καιρικές συνθήκες και αφαιρέθηκαν.

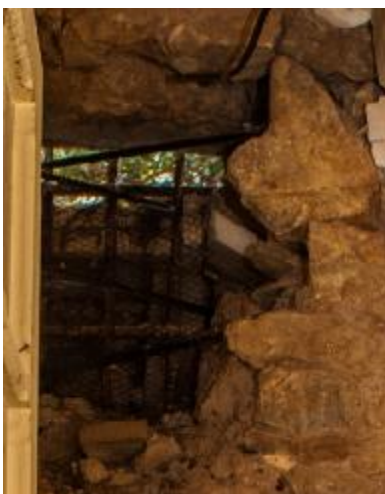
Εικόνα 79: Παράθυρο υπογείου

Ως επί το πλείστον διατηρούνται σε άριστη κατάσταση εκτός από κάποια παράθυρα του υπογείου (εικ. 79,80) που έχουν αφαιρεθεί τα πλαίσια και μέσω αυτών περνά υγρασία στο εσωτερικό του κτιρίου και κάποιες πόρτες εσωτερικά που απλά έχουν αφαιρεθεί χωρίς να γνωρίζουμε αν αφαιρέθηκαν λόγω φθοράς ή για λειτουργικούς λόγους.
