ΠΤΥΧΙΑΚΗ ΕΡΓΑΣΙΑ : ΑΠΟΤΥΠΩΣΗ "ΑΓΙΟΥ ΓΕΩΡΓΙΟΥ ΡΗΓΑΤΗ" ΚΑΙ ΠΡΟΤΑΣΗ ΑΠΟΚΑΤΑΣΤΑΣΗΣ

ΜΟΝΑΣΤΗΡΙ ΣΤΗ ΚΑΤΕΧΟΜΕΝΗ ΠΕΡΙΟΧΗ ΚΥΡΑΣ ΤΗΣ ΚΥΠΡΟΥ

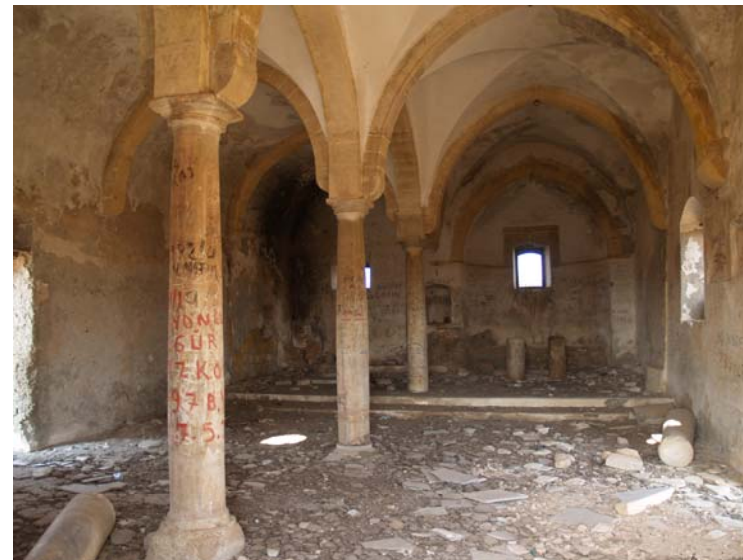
Εικ.39 Εσωτερική άποψη του ναού προς Δυσμάς. (Βανδαλισμοί, απουσία Τέμπλου). Τα δυο κλίτη χωρίζονται από μια Τοξοστοιχία που φέρεται στους τέσσερις κίονες

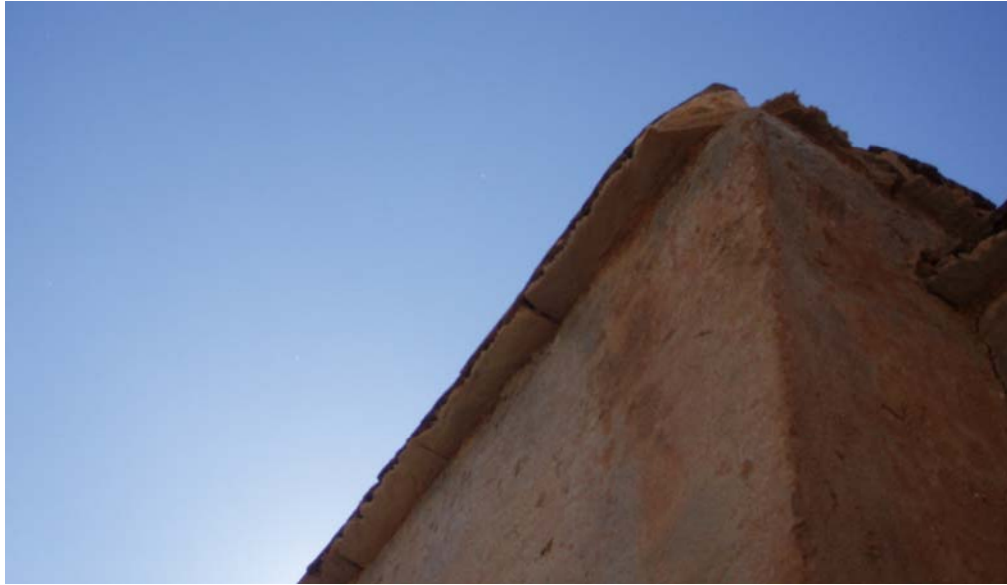
Εικ.16 Λεπτομέρεια κορδώματος οροφής (απομεινάρια) από το Ηγουμενείο

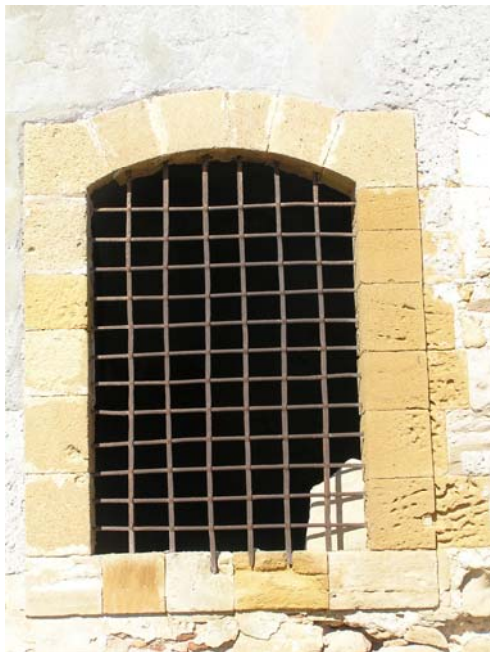
Εικ.60 Λεπτομέρεια κουφώματος Νότιου κλίτους .
Οξείδωση μεταλλικής σιδεριάς.

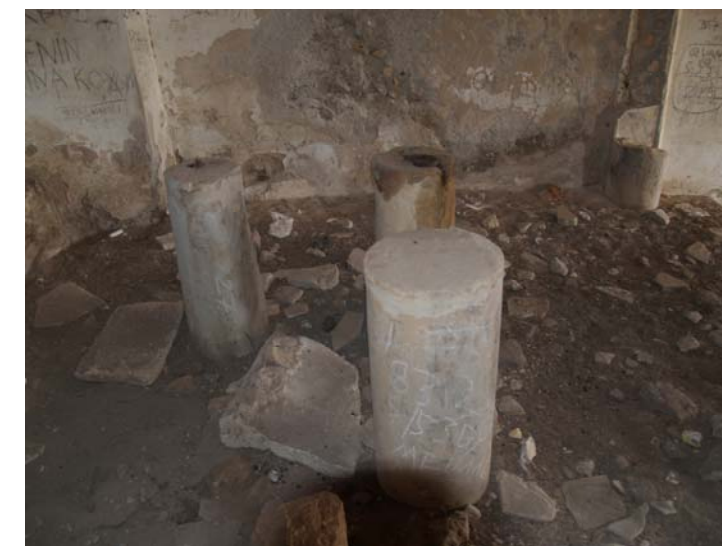
Εικ.42 Λεπτομέρεια από τα απομεινάρια της Αγίας Τράπεζας την οποία έχουν καταστρέψει.

Η Αγία Τράπεζα είναι ριγμένη και αυτή στο πάτωμα και πάνω της υπάρχει η θέση όπου είχαν τοποθετηθεί λείψανα των Αγίων στα εγκαίνια ή τη ανακαίνιση του καθολικού.

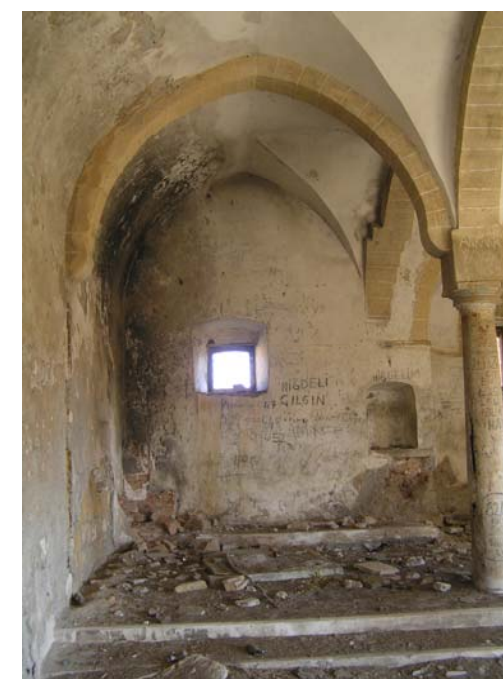
Στο βάθος η Αγία Πρόθεση κατεστραμμένη και καμένη μέχρι το άνω μέρος του κλίτους.

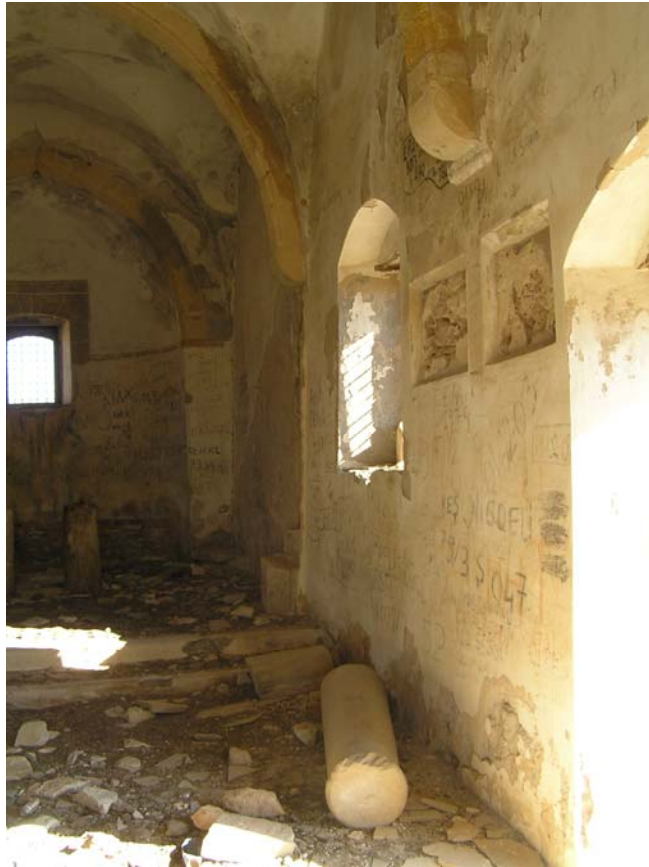
Εσωτερικά και πάνω στο νότιο τοίχο υπάρχουν δύο εσοχές όπου υπήρχαν νωπογραφίες και διατηρούνται μόνο πολύ μικρά τεμάχια . Φαίνεται ότι έχει αποκολληθεί με μεγάλη δεξιοτεχνία. Δεξιά των δύο αυτών εσοχών υπάρχει η μαρμαρίνη επιγραφή όπου αναγράφεται η ημερομηνία της ανακαίνισης .Η πλάκα έχει βεβηλωθεί και έγινε προσπάθεια αφαίρεσης της.

Εικ.43 Απουσία νωπογραφιών στις κόγχες του Νότιου κλίτους οι οποίες έχουν καταστραφεί .

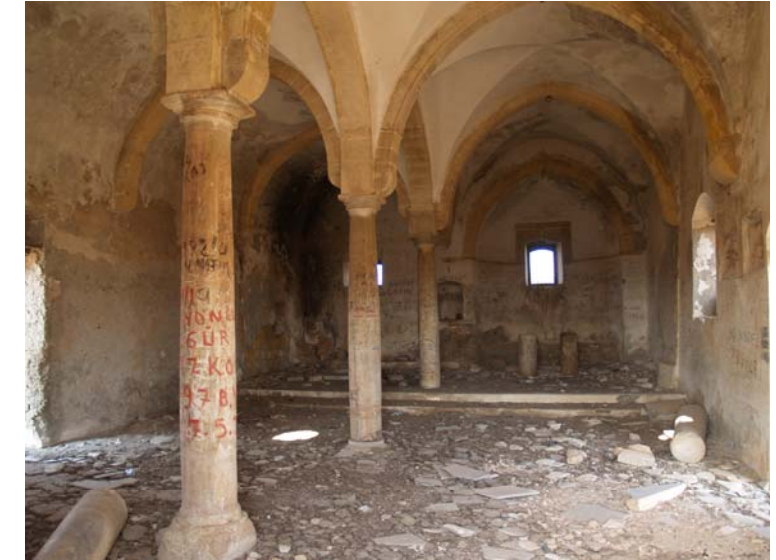
Εικ.39 Εσωτερική άποψη του ναού προς Δυσμάς. Ριγμένοι κακόβουλα οι δυο κίονες στο έδαφος.

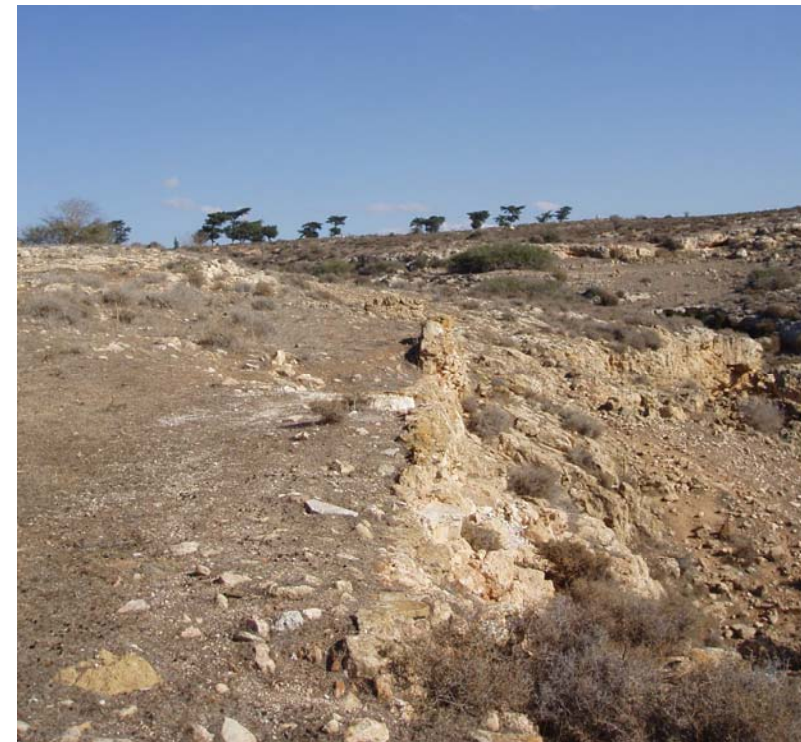
Εικ.84 Γενική άποψη των ερειπίων στο νότιο μέρος του συγκροτήματος.

Εικ.84 Γενική άποψη των ερειπίων στο νότιο μέρος του συγκροτήματος

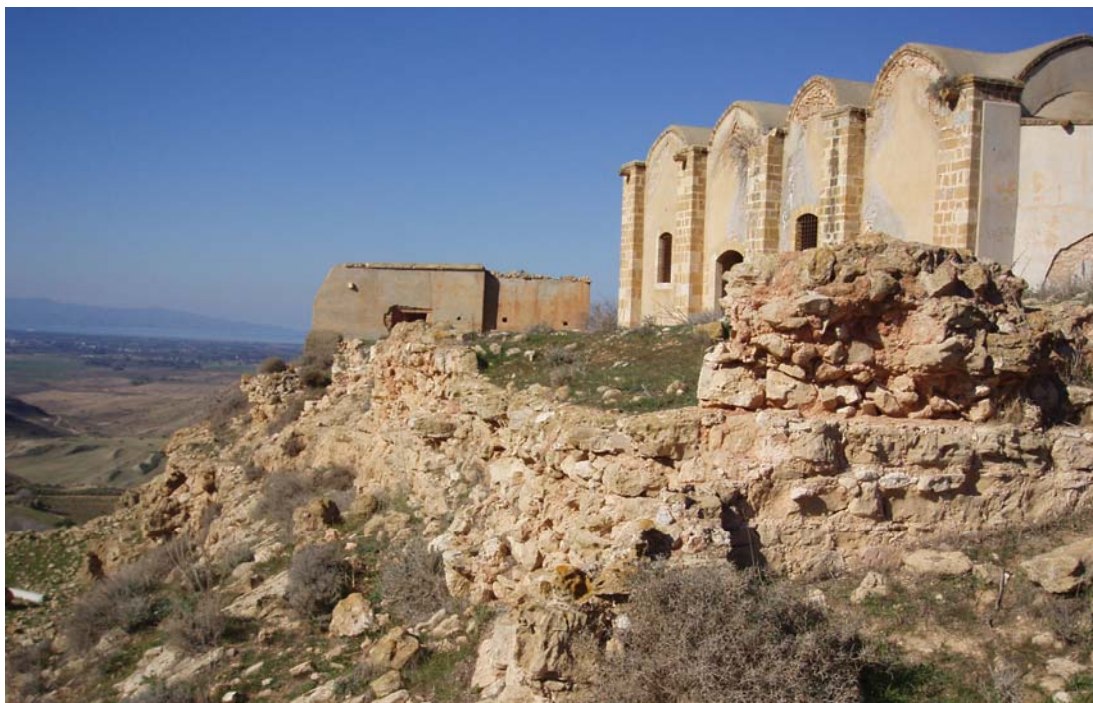
Εικ.85 Σημάδια ερειπίων που αποδεικνύουν την ύπαρξη αντηρίδας Νοτιοανατολικά
του Συγκροτήματος και γενικότερα την ύπαρξη περικόλειστου τοίχου.

Εικ.85 Σημάδια ερειπίων που αποδεικνύουν την ύπαρξη αντηρίδας Νοτιοανατολικά του Συγκροτήματος και γενικότερα την ύπαρξη περικλειστού τοίχου.

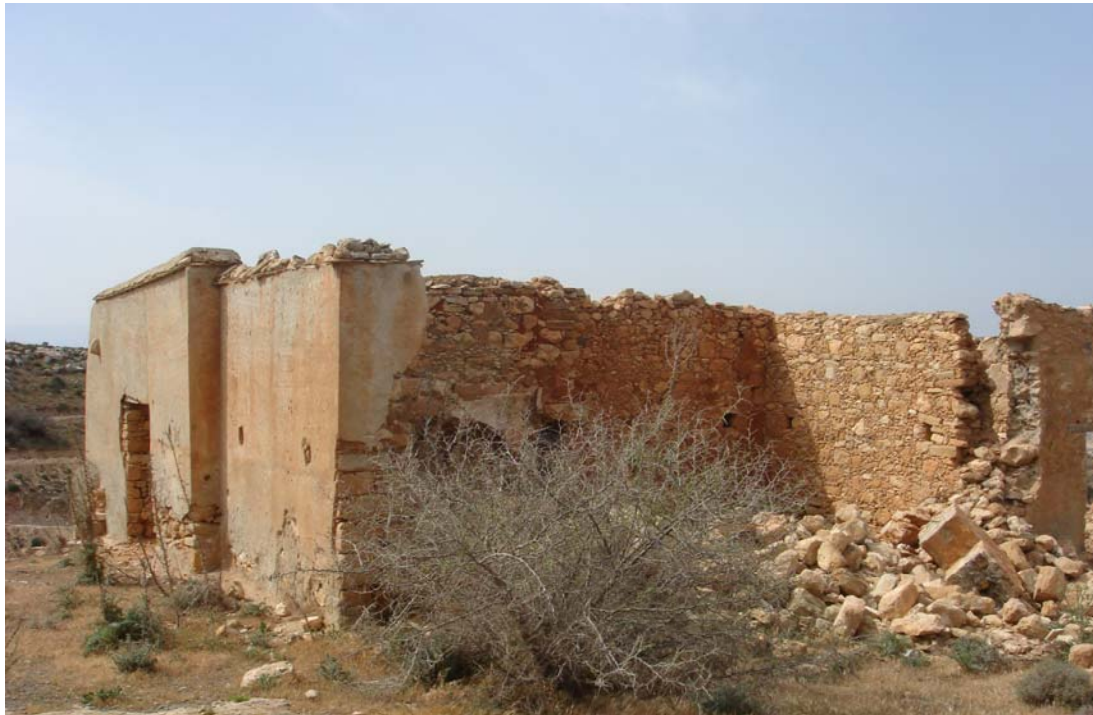
Εικ.8 Βορειοανατολική άποψη των κελιών
Τμηματική κατάρρευση τοιχοποιίας και Απώλεια τμήματος οροφής.

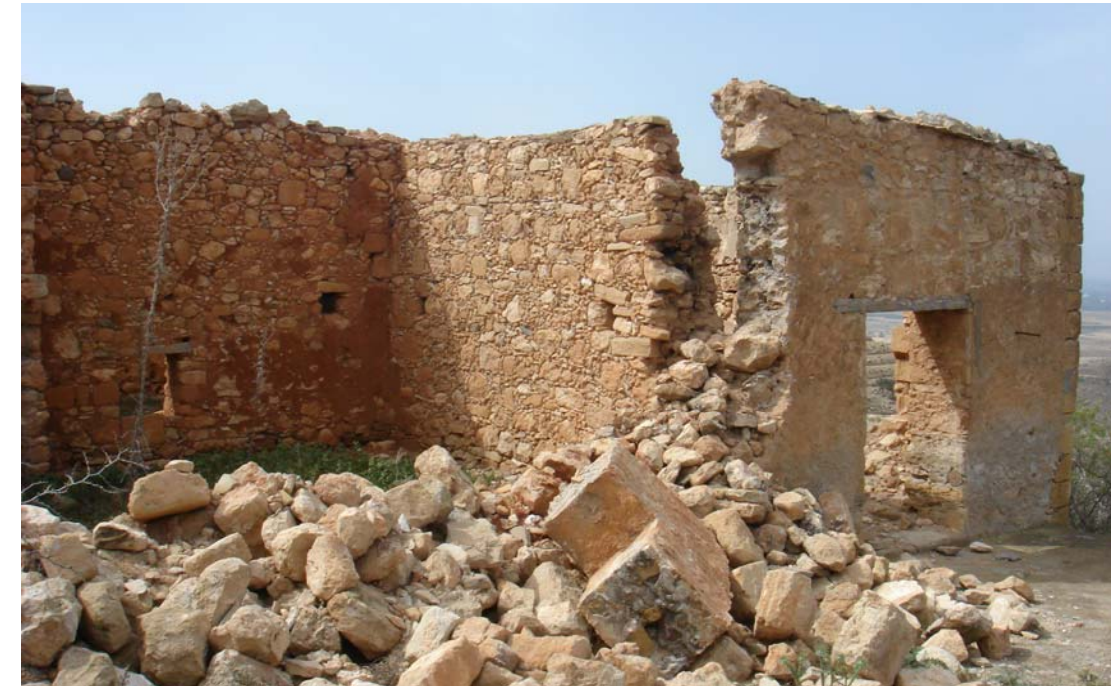
Εικ.9 Τμηματική κατάρρευση τοιχοποιίας Βορειοανατολικά του κτίσματος.

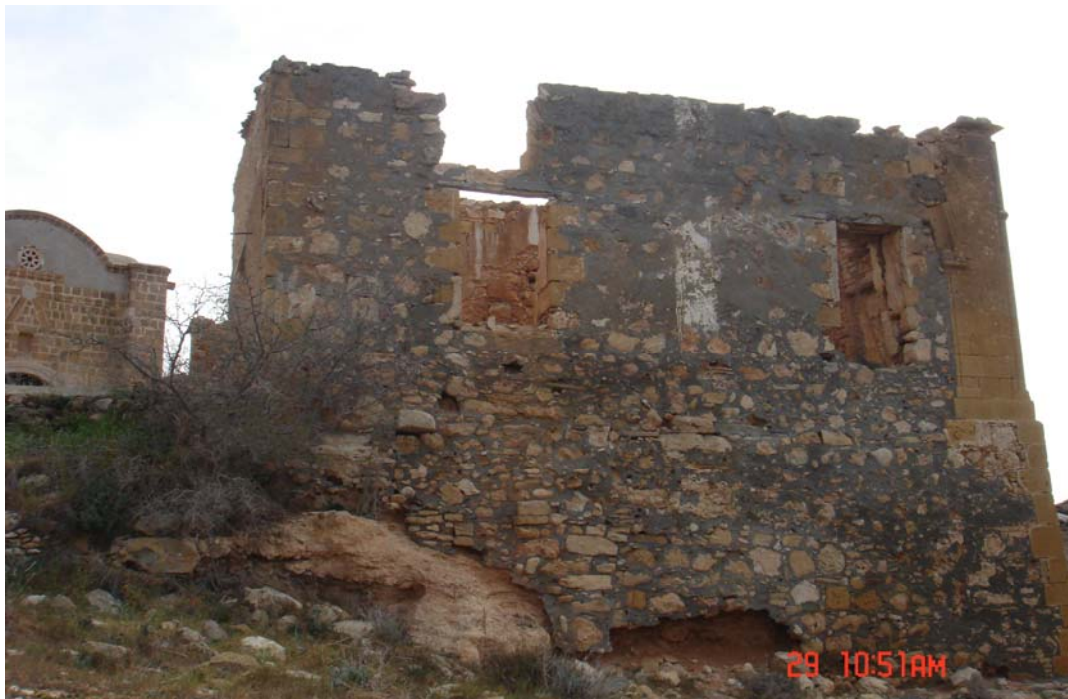
Εικ.10 Δυτική άποψη του κτίσματος (άστοχες επεμβάσεις στην τοιχοποιία).

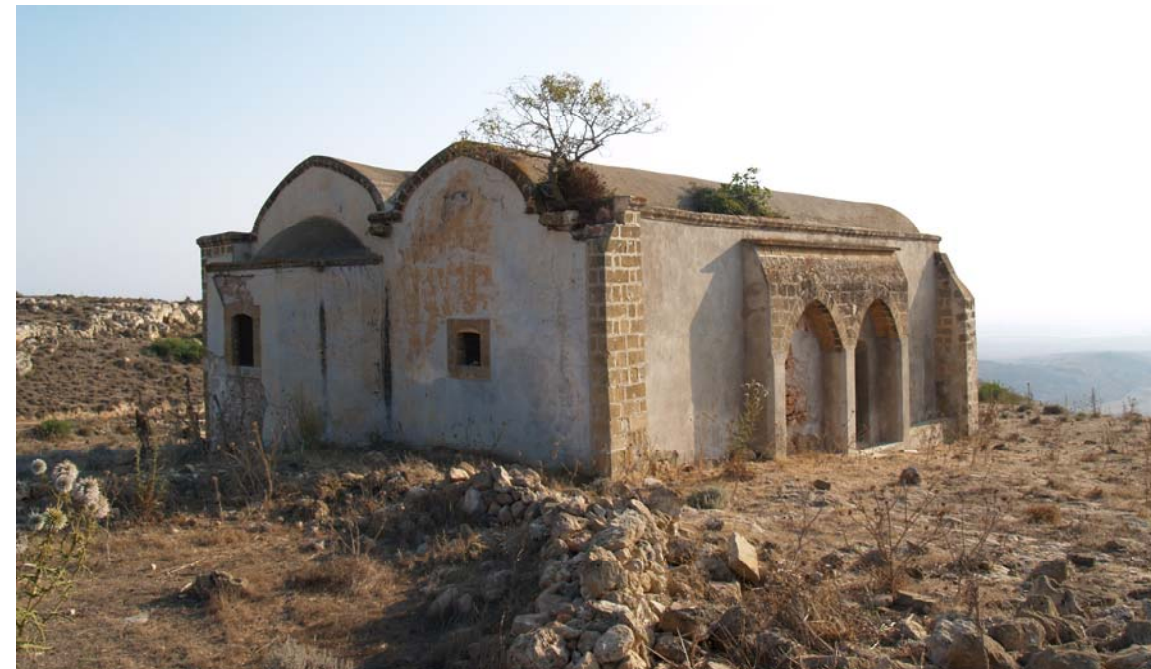
Εικ.24 Βορειοανατολική άποψη του ναού, Νότιο και Βόρειο κλίτος. Διακρίνεται στο Νότιο κλίτος το τετρασφαιρίο της αψίδας ιερού καθώς και ανάπτυξη βλάστησης στην στέγη του Βόρειου κλίτους. (Σημάδια εγκατάλειψης και ερείπωσης).

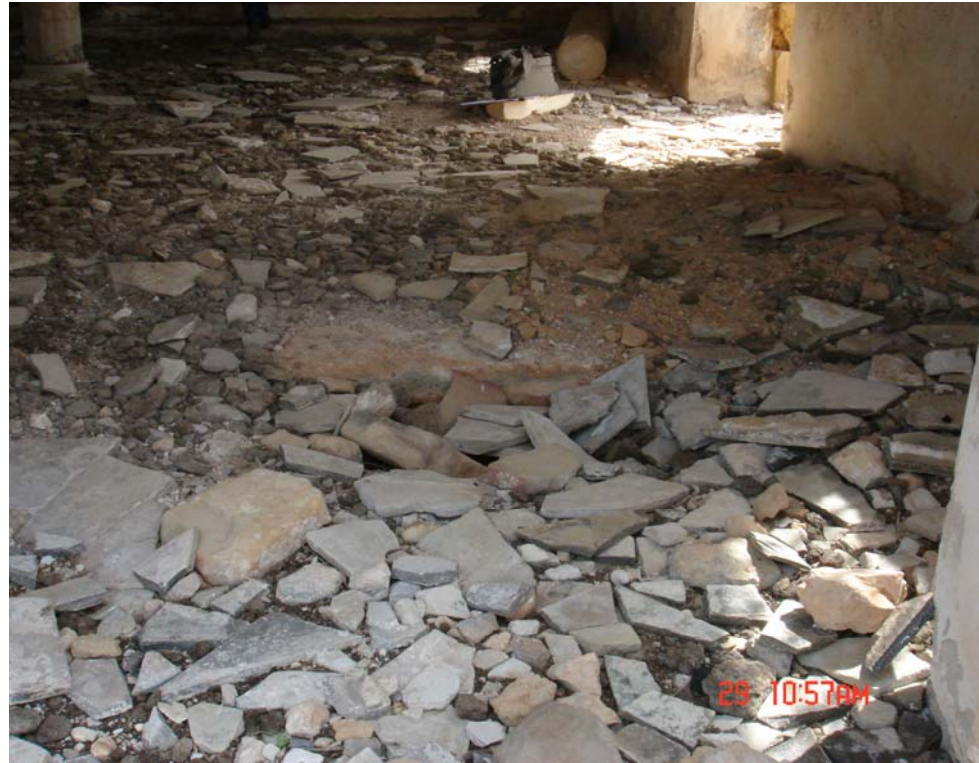
Εικ.37 Εσωτερική άποψη δαπέδου του ναού
Σημάδια καταστροφής και βεβήλωσης του δαπέδου , νομιζόμενοι ότι θα βρουν κάτι πολύτιμο.

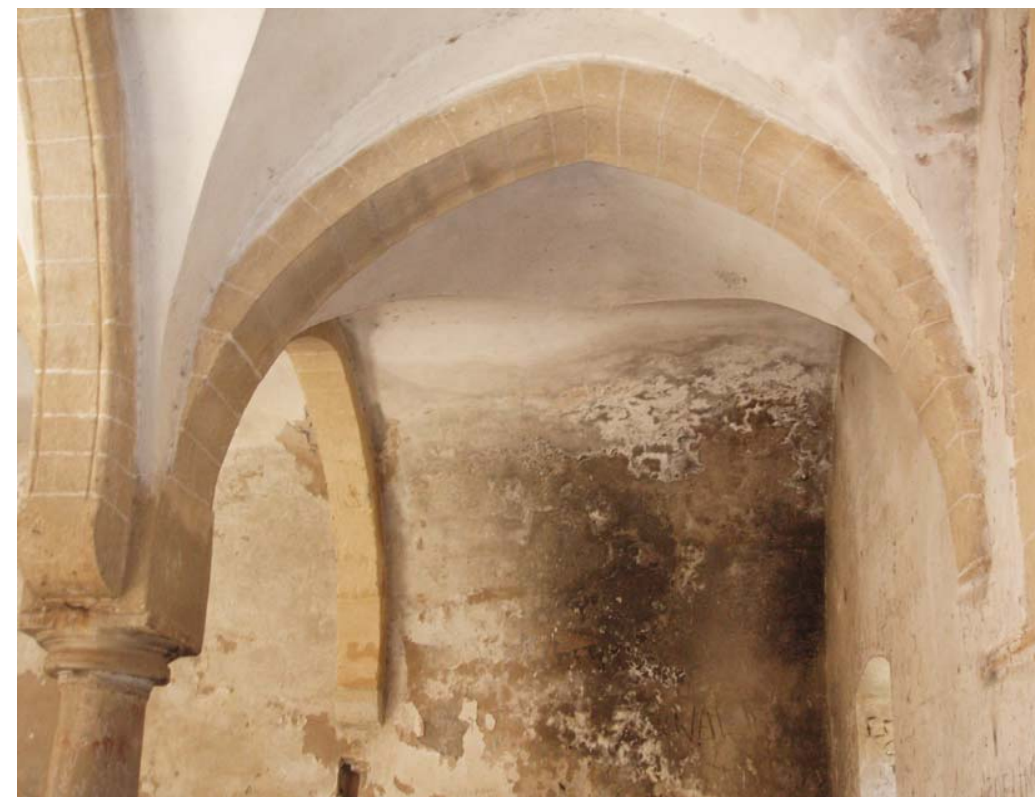
Εικ.50 Λεπτομέρεια της 4^{ης} αψίδας από την Τοξοστοιχία που φέρεται στους τέσσερις κίονες. Σημάδια καταστροφής στο βάθος από πυρκαγιά.

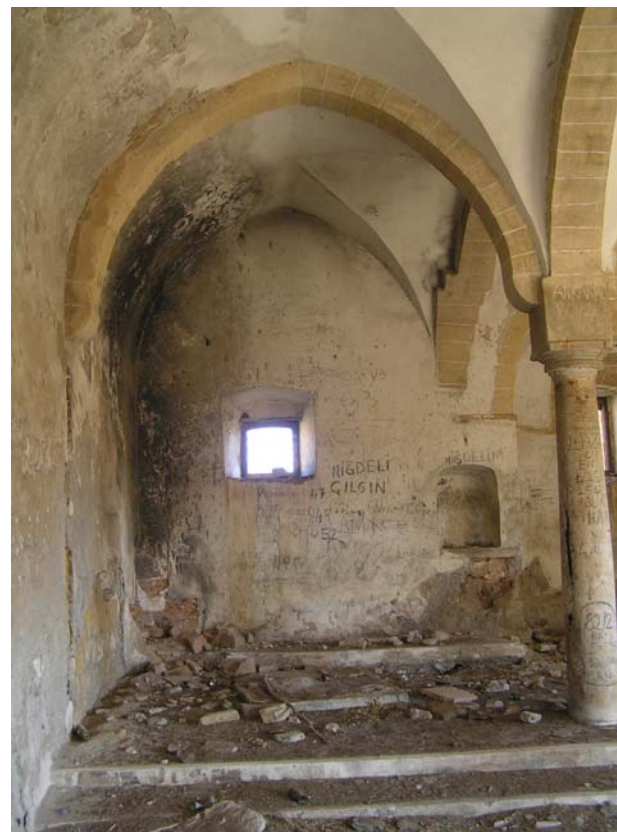
Εικ.54 Γενική άποψη του Βόρειου κλίτους .Σημάδια καταστροφής και βεβήλωσης.

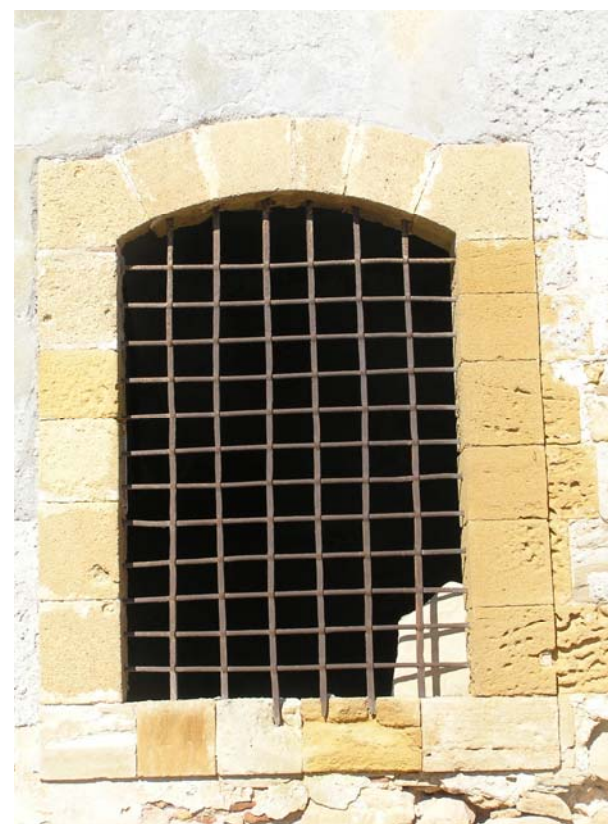
Εικ.60 Λεπτομέρεια κουφώματος Νότιου κλίτους .Οξειδωση μεταλλικής σιδεριάς.

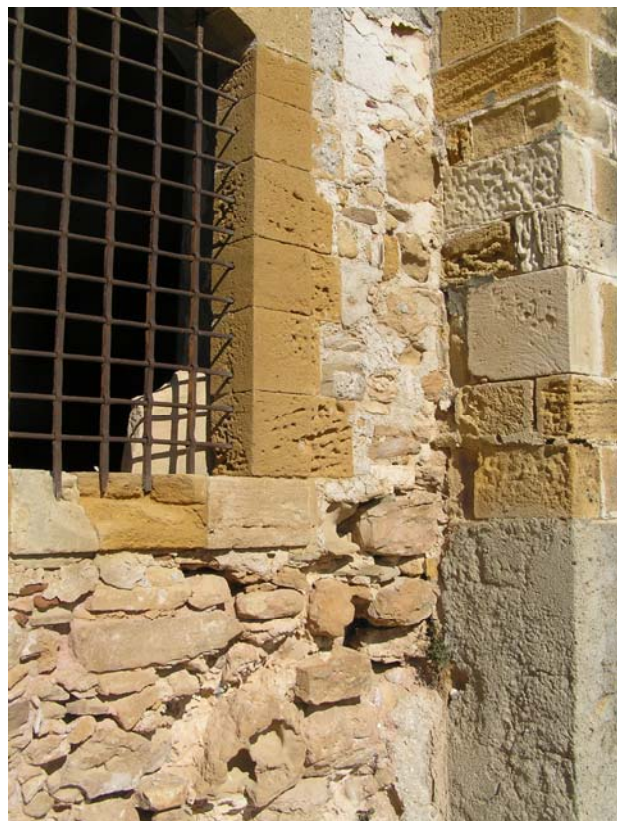
Εικ.61 Λεπτομέρεια κουφώματος Νότιου κλίτους .
Οξειδωση μεταλλικής σιδεριάς και σπηλαίωση ψαμμίτη λόγω υγρασίας.

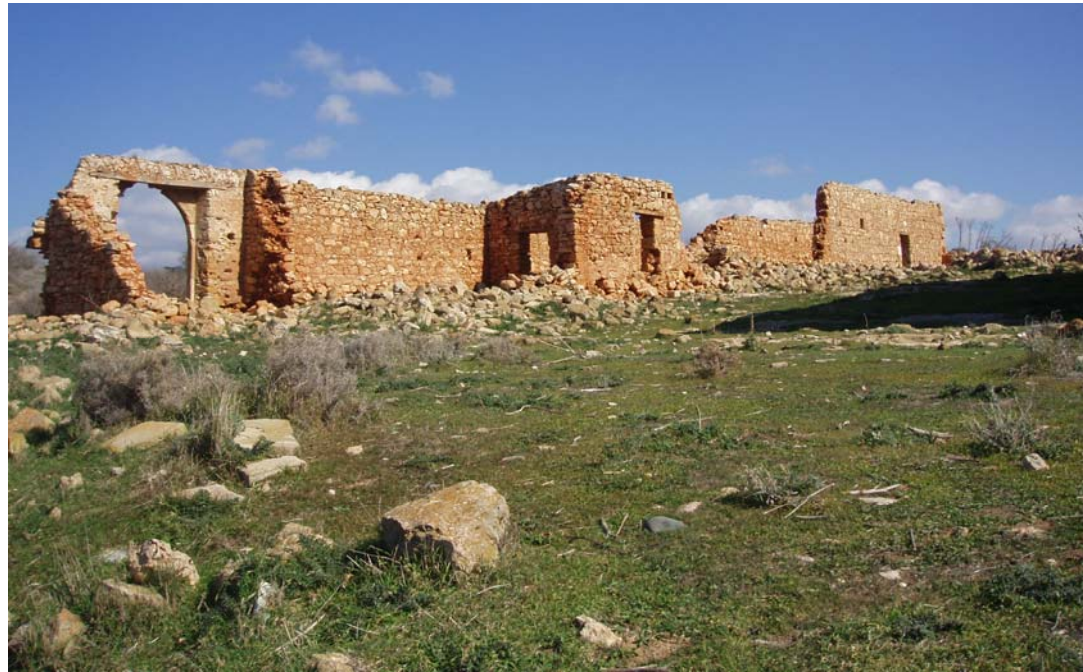
Εικ.64 Γενική άποψη των αποθηκών από Νοτιοδυτικά. Απώλεια τμήματος οροφής και τμηματική κατάρρευση τοιχοποιίας .

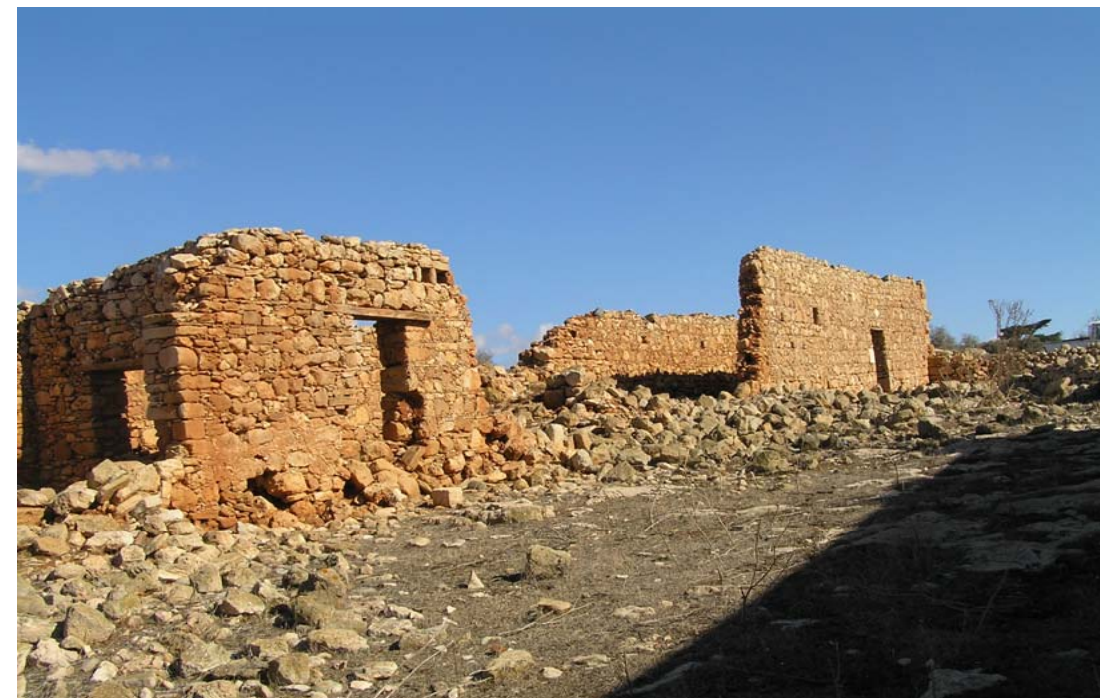
Εικ.67 Νοτιοδυτική άποψη των αποθηκών.
Απώλεια μεγάλου τμήματος τοιχοποιίας όπου έχει καταρρεύσει.
