Τ.Ε.Ι. ΠΑΤΡΩΝ

ΠΤΥΧΙΑΚΗ ΕΡΓΑΣΙΑ

Αποκατάσταση και Επανάχρηση ενιαίου κτίσματος
στο κέντρο της Αρχαίας Ολυμπίας και μετατροπή του
σε παραδοσιακό Ξενώνα και χώρους συνάθροισης κοινού.

2.3. ΚΑΤΑΓΡΑΦΗ ΦΘΟΡΩΝ (ΜΕΣΩ ΦΩΤΟΓΡΑΦΙΚΟΥ ΥΛΙΚΟΥ)

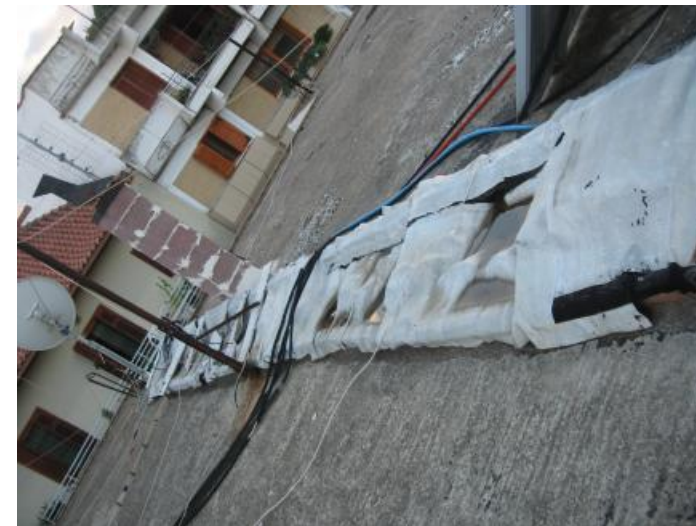
Εικ.7

πλάκα ύστερα από στεγανοποίηση

Η πλάκα του ορόφου στεγανοποιήθηκε με ασφαλτόπανο, αλουμίνιο και πίσσα το 1996 με ανεπιτυχή αποτελέσματα αφού τα βρόχινα νερά συνέχιζαν να εγκαθίστανται στους τοίχους του κτιρίου διαβρώνοντάς το.

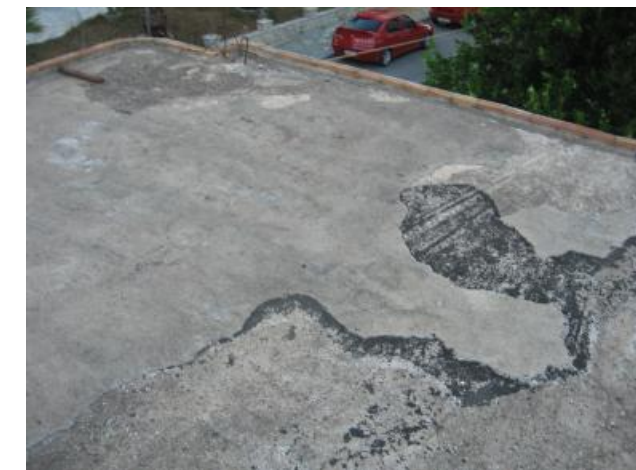
εικ.8

Με τα χρόνια όλη αυτή η επισκευή (βλ.εικ.7-8) που γινόταν έφθειρε το κτίριο γιατί δεν γινόταν σε βάθος.

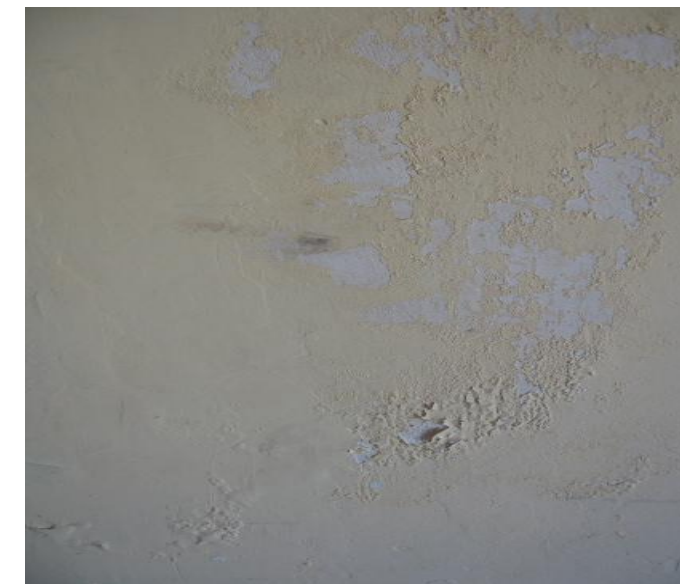
Εικ.12

Παρατηρούμε τις καταστροφές από φυσικά αίτια, όπως η υγρασία που πρωταγωνιστεί σε όλο το κτίριο, ειδικότερα στον όροφο και το κατάστημα, όπου το πρόβλημα είναι πιο έντονο, καθότι χρησιμοποιήθηκαν υγροσκοπικά άλατα (άμμος θαλάσσης) στα κονιάματα στην μετέπειτα προσθήκη τους. Στον σοβά, οι ρωγμές που παρατηρούνται είναι δύο ειδών:

A) μορφή ράχης κροκόδειλου, λόγω χρήσης ευτελών υλικών και
B) η μορφή χαρτογράφησης λόγω υγρασίας, (βλ.εικ. 12) όπως έχουμε προαναφέρει. Επίσης εμφανίζονται ελάχιστες ρηγματώσεις από την σεισμική δόνηση του 1993 με επίκεντρο τον γειτονικό στην Αρχαία Όλυμπία Πύργο, που είναι εντονότερες σε σημεία αλλαγής ακαμψίας (ανοίγματα). Οι ρωγμές στους τοίχους προέκυψαν λόγω της διάτμησης και αντίστοιχο φαινόμενο παρατηρείται στους εξώστες και τις βεράντες.

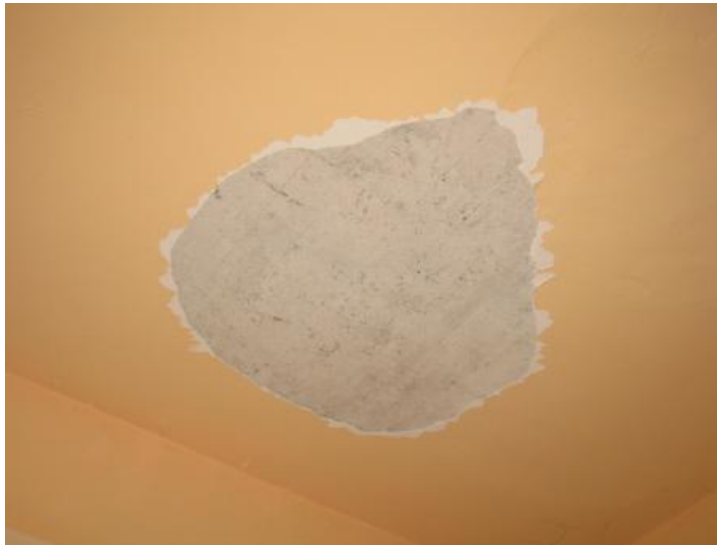
Εικ.13

Οι περισσότερες φθορές βρίσκονται τοπικά στο κτίριο όπου παρατηρούμε αποκόλληση σοβά από το μπαγδατί της οροφής και από τον τσατμά των τοίχων. Στους φέροντες περιμετρικούς τοίχους το πρόβλημα είναι εντονότερο παρά στους εσωτερικούς, ειδικότερα σε μερικά ανοίγματα. Τα ψευδοδοκάρια έχουν και αυτά το ίδιο πρόβλημα και στις ακόλουθες φωτογραφίες μπορούμε να διακρίνουμε όσα προαναφέρθηκαν.

φωτογραφία ταβανιού δωματίου 4

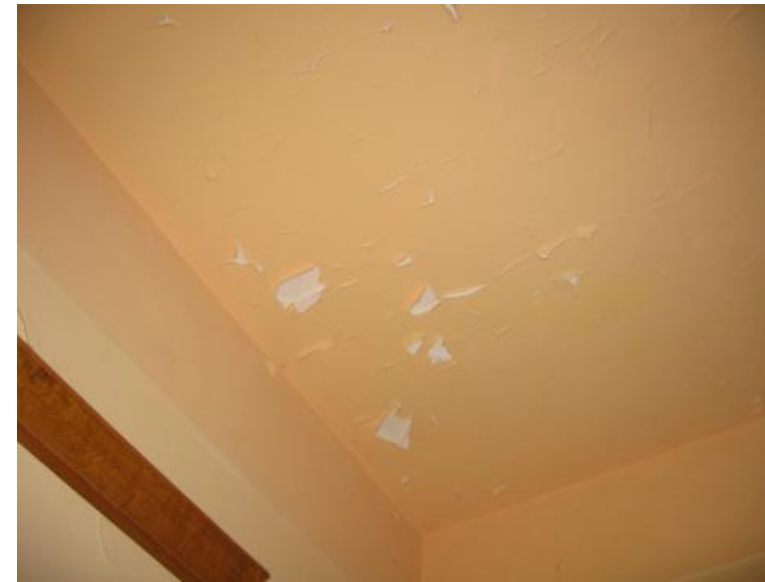
Εικ.14

δωμάτιο 2-Αποχρωμάτιση και ρηγματώσεις

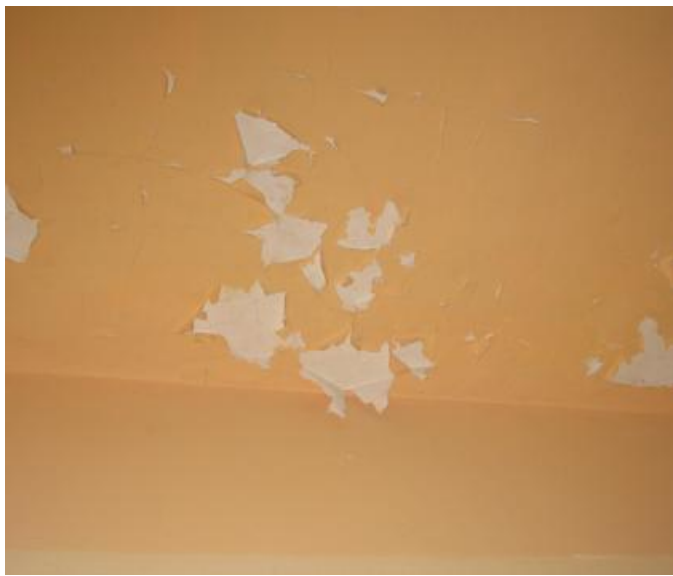
εικ.15

Ταβάνι και πλαϊνός τοίχος δωματίου 3.
Σημάδια υγρασίας και αποχρωμάτιση

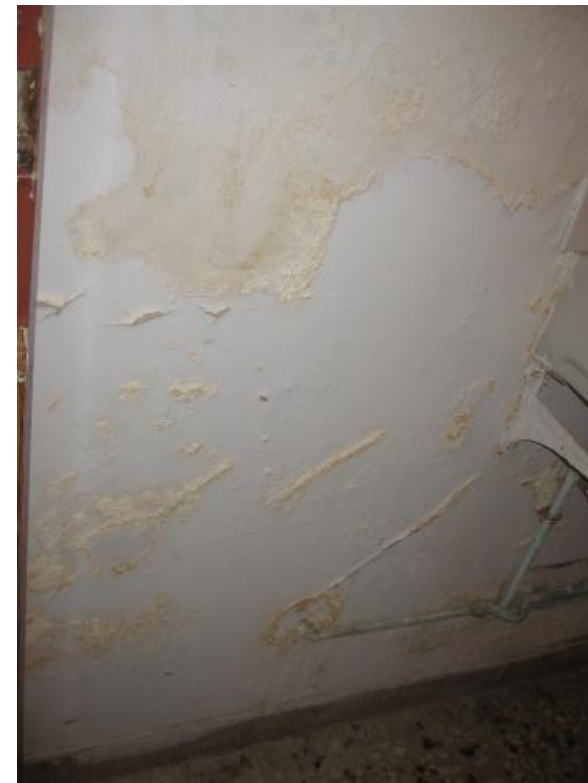
Εικ.21

Στο εσωτερικό των δωματίων παρατηρούμε αυτές τις φθορές καθώς και τους χρωματισμούς

στους τοίχους από το πέρασμα της διάβρωσης λόγω φυσικών αιτιών.

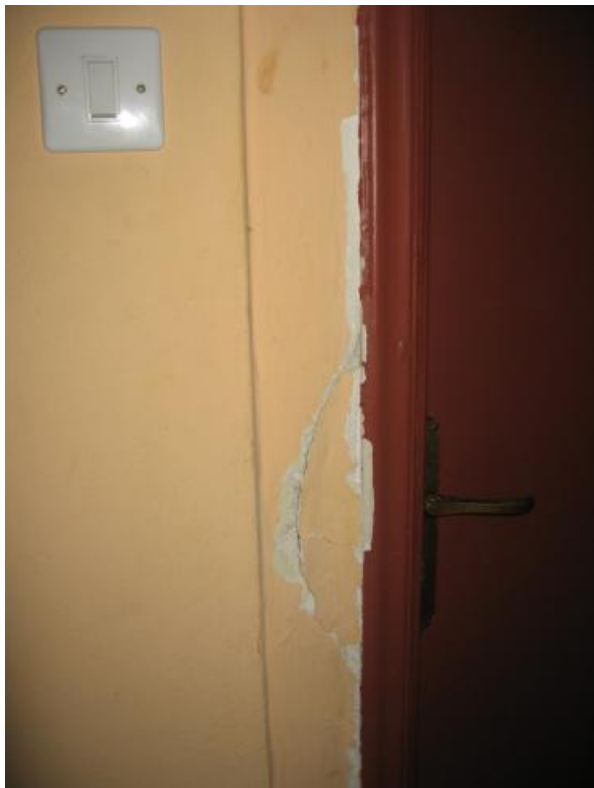
Εικ.23

Φωτογραφίες που αποδεικνύουν την έντονη αποκόλληση του σοβά που έχει υπέστη η τοιχοποιία των δωματίων 8 και 5.(βλέπε εικ. 23-24)

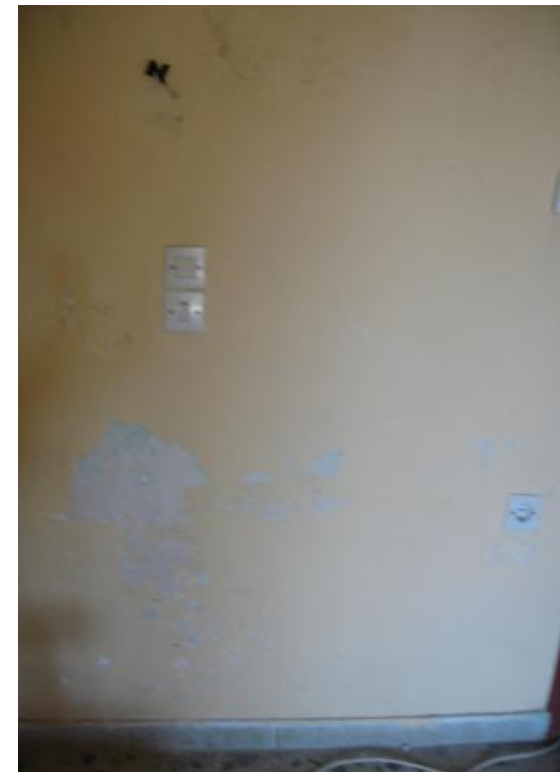
Εικ.25

Τοίχοι στο εσωτερικό του δωματίου 8, (βλ.εικ.27-28) με εμφανή σημάδια περιμετρικής ρηγμάτωσης και χαρτογράφησης λόγω υγρασίας (βλ.εικ. 26), καθώς και αποκόλληση του επιχρίσματος του σοβά (βλ.εικ.25)

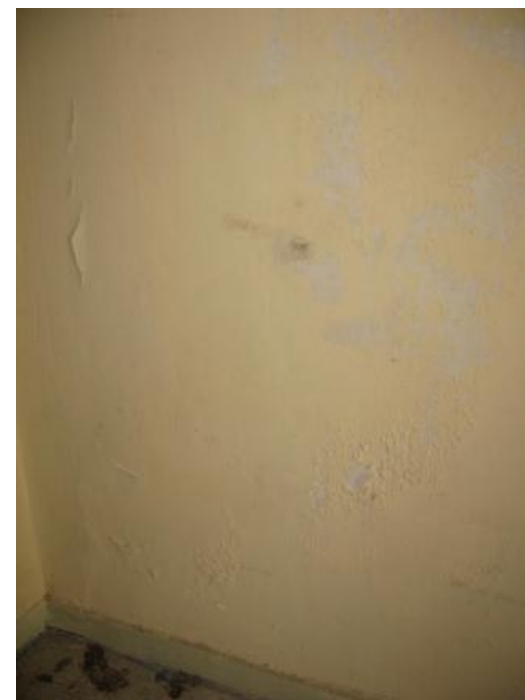
Εικ.27

φθορές δωματίου 8
Υγρασία,αποφλοιώση του σοβά, ρωγμές.

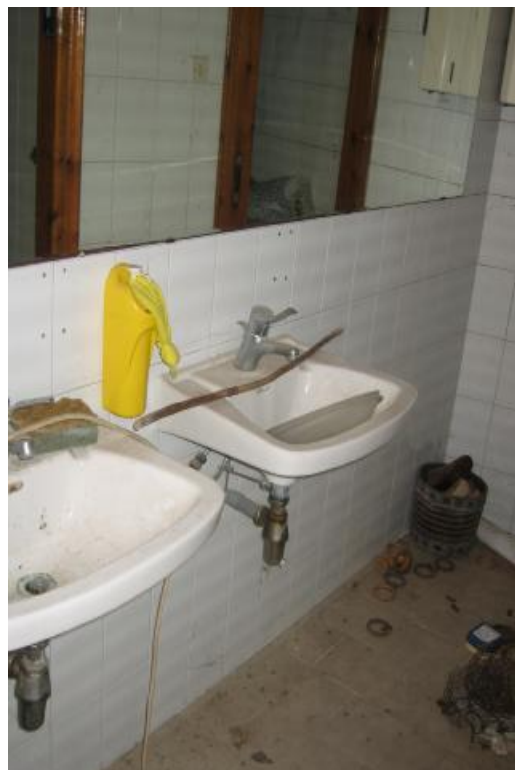
Εικ.29

Φθορές στα μπάνια του καταστήματος και του πανδοχείου.

Τα μπάνια του κτίσματος, τόσο του καταστήματος(βλ.εικ.29) όσο και της πανσιόν (βλ.εικ.30) είναι σε μια πιο καλοδιατηρημένη κατάσταση εκτός από κάποιες φθορές υγρασίας που κατά τόπους έχει και μια εικόνα εγκαταλειμμένη. Άλλωστε οι τοίχοι είναι υπενδεδυμένοι με πλακάκι..

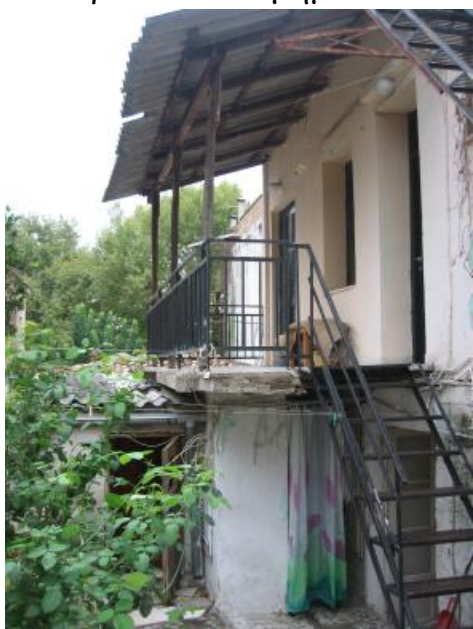
Εικ.31

Το μπάνιο του ισογείου βρίσκεται έξω από το σπίτι και είναι χαρακτηρισμένο ως αυθαίρετο οικοδόμημα. Δεν παρουσιάζει καμία φθορά (βλ.εικ.31).

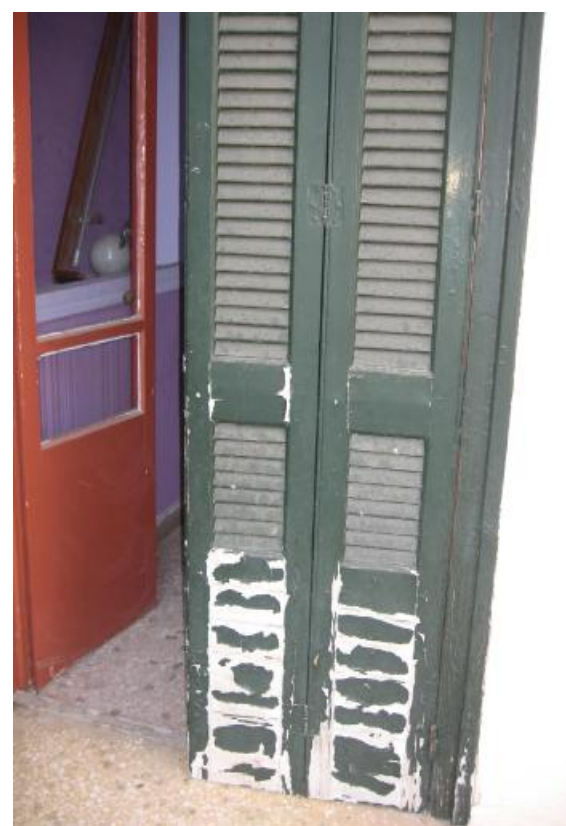
Εικ.32

Εδώ οι φθορές είναι πιο έντονες. Η φωτογραφία δεξιά (βλ.εικ. 33) είναι η πόρτα που οδηγεί από το κατάστημα στο πίσω μέρος του σπιτιού, δηλ. την αυλή που παλαιότερα χρησιμοποιείται από την πανσιόν ως χώρος για το σερβίρισμα των πρωινών.

Η αριστερή φωτογραφία (βλ.εικ.32) είναι η μπαλκονόπορτα του δωματίου 6 και βλέπει στον δρόμο της οδού Στεφανοπούλου. Έχει μια βεράντα όπου συνορεύει με τα δωμάτια, από αριστερα προς δεξια όπως κοιτάμε την φωτογραφία 34 και 35 αντιστοίχως

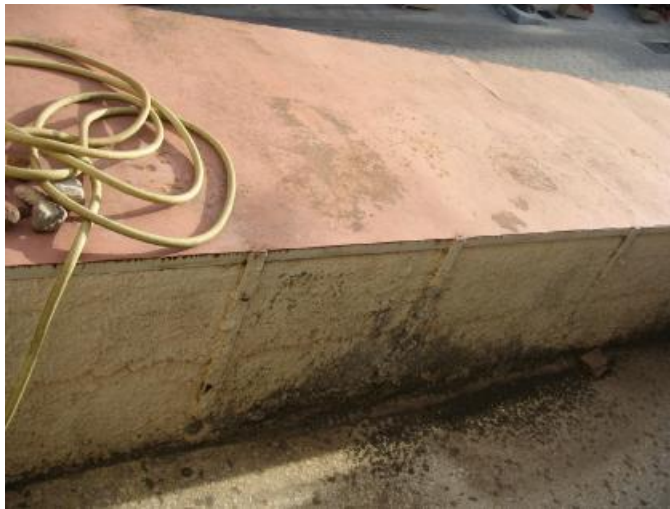
εικ.34

Η εικόνα αυτή βρίσκεται ακριβώς απέναντι από την μπαλκονόπορτα του δωματίου 6 που προαναφέρθηκε. Το σωμόν αυτό στοιχείο λειτουργεί ως στέγαστρο, προστατευτικό βροχής, για τους περαστικούς της οδού Στεφανοπούλου και ως διακοσμητικό μετά της τοποθέτησης γλαστρών για το δωμάτιο 6 αφηγώντας τον κίνδυνο οι ιδιοκτήτες ότι μπορεί η κατάρρευσή του να προκαλέσει εως και θανάσιμο ατύχημα σε περαστικό.

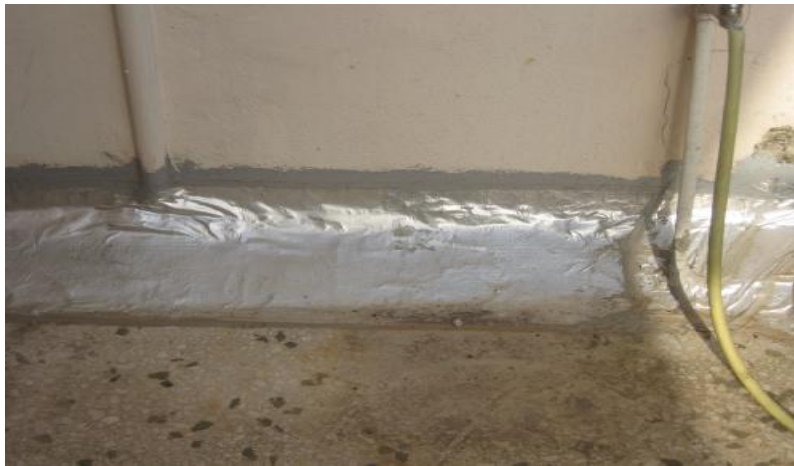
Εικ.35

Με αφορμή την αναφορά μας στο άνοιγμα του δωμ.6 τοποθετούμε και αυτή την εικόνα για την πλήρη άποψη της θέσης η οποία απεικονίζει το τέρμα της βεράντας του 6 στον τοίχο του δωματίου 9, καθώς και την εργασία που πράχθηκε κατά την τοποθέτηση του τζακιού στο ισόγειο το 2006.

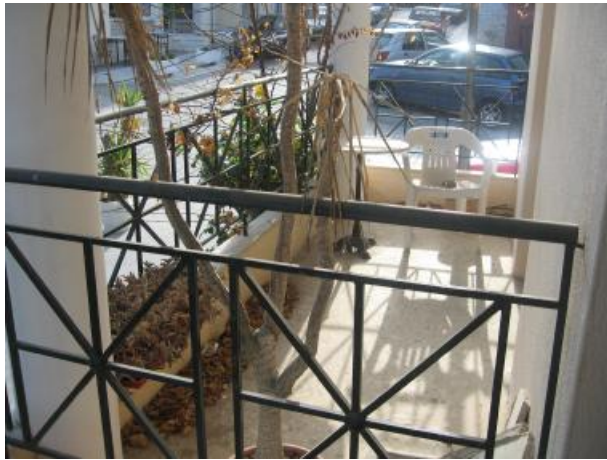
εικ 40

μπαλκόνι δωματίου 1, νότια όψη

Οι φθορές στα μπαλκόνια είναι ελάχιστες και είναι απόρροια της υγρασίας. Σε γενικές γραμμές η κατάσταση των εξωστών είναι αρκετά καλή όσον αφορά το δάπεδό τους. Οι σημαντικές φθορές φαίνονται και υπάρχουν στις τρεις όψεις διότι η τέταρτη, ανατολική όψη είναι μεσοτοιχία και δεν καταγράφονται φθορές στο εξωτερικό.

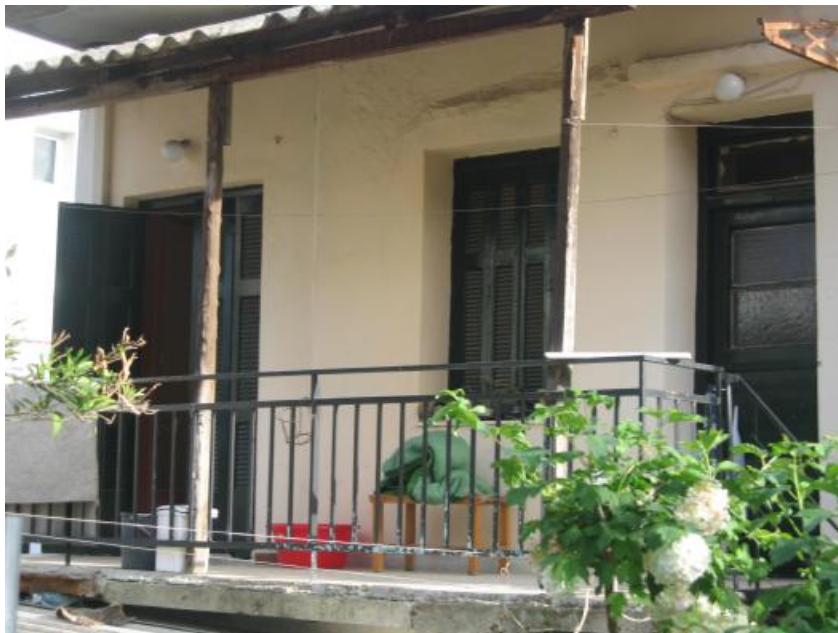
εικ. 41

βόρεια όψη κτιρίου, δωμάτια 8 κ' 5 από αριστερά προς τα δεξιά αντίστοιχα.

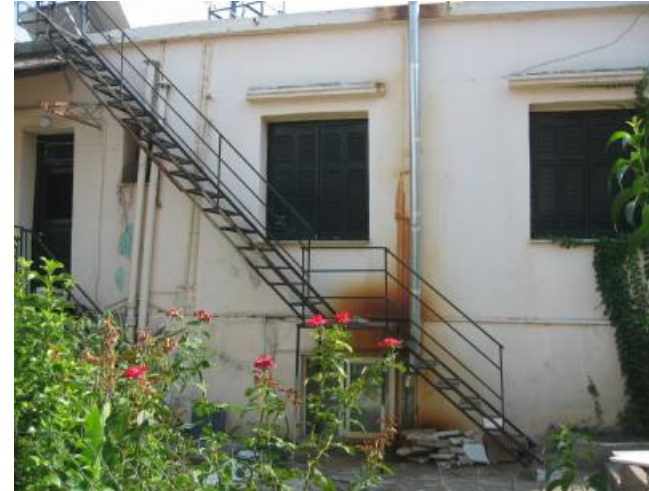
Εικ. 43

Από μία τοπική πυρκαγιά (βλ. εικ. 43) έχουν προκληθεί φθορές στον βόρειο τοίχο του κτιρίου και το αποτέλεσμα διαφαίνεται στις φωτογραφίες. Οι υπόλοιπες φθορές είναι από υγρασία και για αυτό έχουμε αποκόλληση του σοβά με την επιμέρους εμφάνιση του παλαιού χρώματος που είχε χρησιμοποιηθεί για όλο το κτίριο (κυανό).

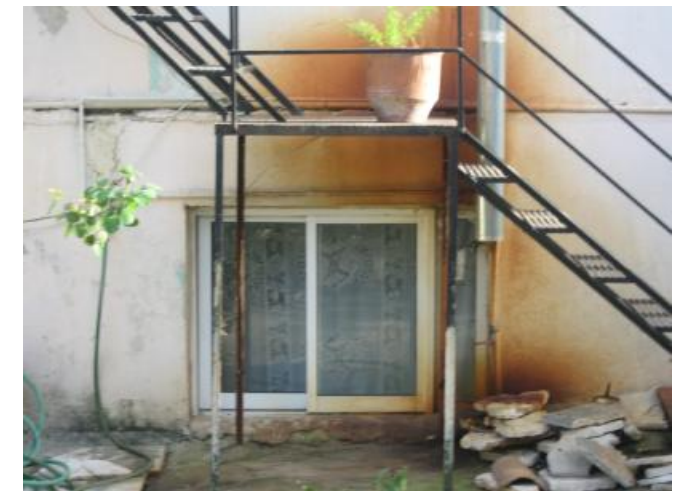
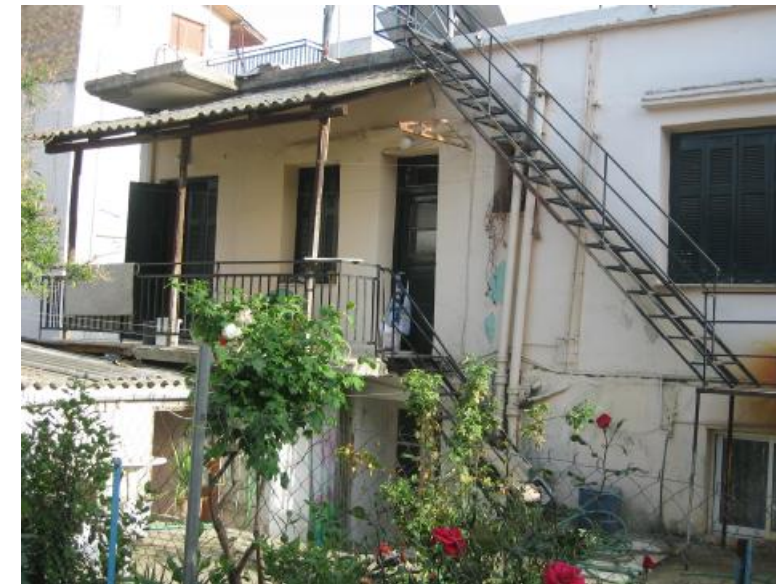
Εικ.44

Οι κλίμακες στην βόρεια όψη του κτιρίου

Και οι δύο κλίμακες έχουν υποστεί διάβρωση και περισσότερο η μεγάλη που οδηγεί στην ταρατσα, χώρος που χρησιμοποιούσαν για άπλωμα των ρούχων τα παλιά χρόνια.

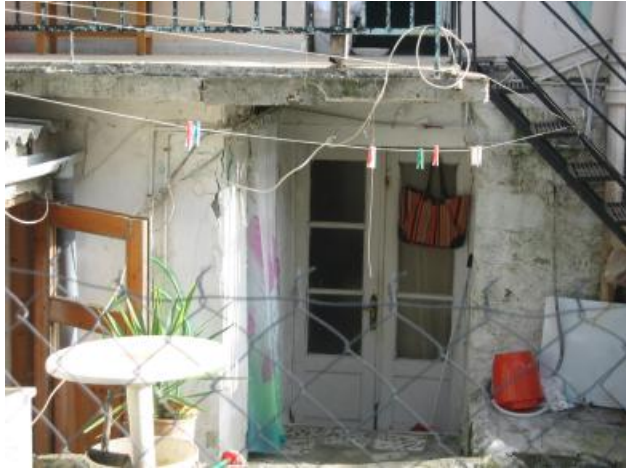
εικ. 45

Εξωτερικά το κτίριο παρουσιάζει εντονότερες φθορές λόγω του ότι δεν έχουν επισκευαστεί ποτέ η βόρεια, νότια και δυτική όψη του.

πόρτα που βλέπει στην υπάρχουσα αυλή και οδηγεί στο υπνοδωμάτιο της οικίας

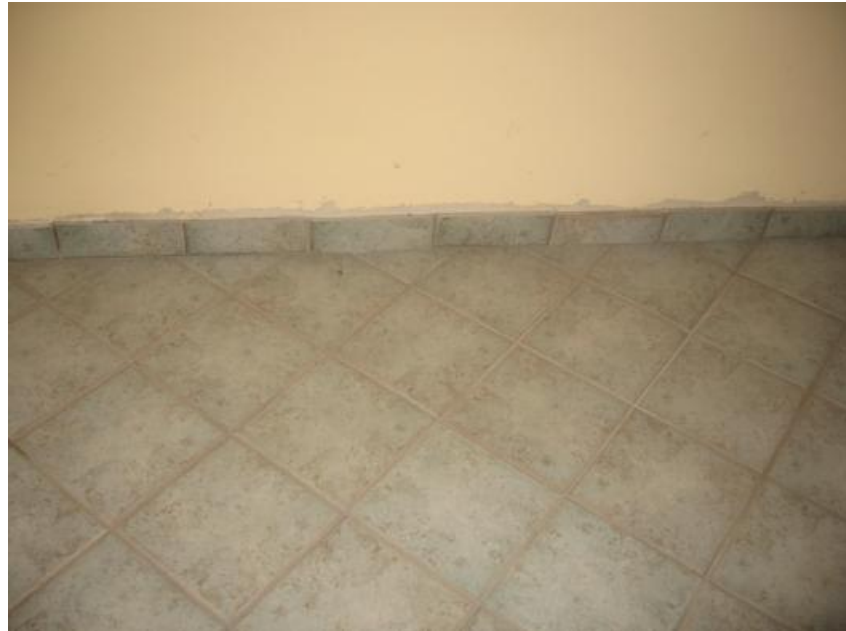
Εικ.54

Τα δάπεδα είναι τα πιο καλοδιατηρημένα στοιχεία του κτιρίου. Αυτό του ισογείου (βλ.εικ.52-53-55) θα μείνει ως έχει και δεν θα αποκατασταθεί. Τα δάπεδα στα δωμάτια του πανδοχείου έχουν αντικατασταθεί σχετικά πρόσφατα, το 2001.(βλ.εικ.54)

ΔΑΠΕΔΟ ΥΠΝΟΔΩΜΑΤΙΩΝ ΠΑΝΣΙΟΝ

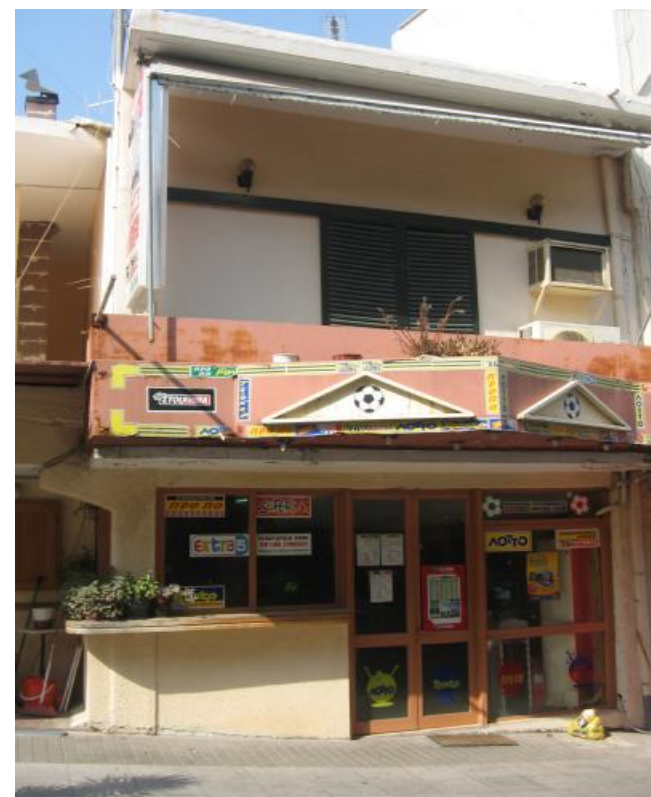
101

(εικ. 101-102 κατάστημα
προπό) 102
(εικ. 103-104 υπνοδωμάτιο)

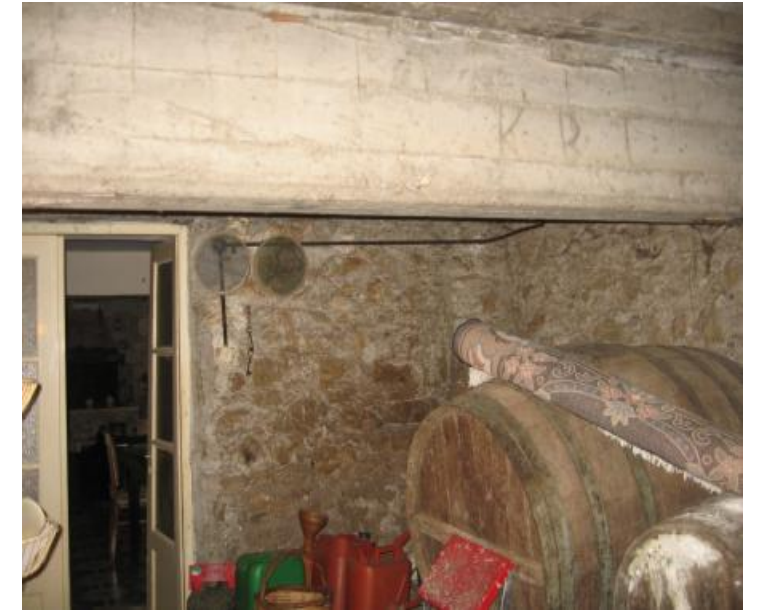
105

(εικ.105-106-107-108 υπόγειο)

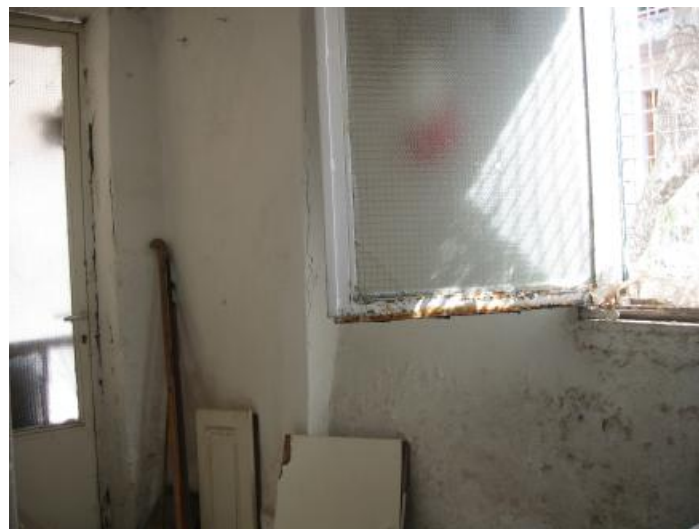
111

(εικ. 109-110-111 αποθηκάκι)
