Α.Τ.Ε.Ι. ΠΑΤΡΩΝ - ΣΧΟΛΗ ΤΕΧΝΟΛΟΓΙΚΩΝ ΕΦΑΡΜΟΓΩΝ

ΤΜΗΜΑ ΑΝΑΚΑΙΝΙΣΗΣ ΚΑΙ ΑΠΟΚΑΤΑΣΤΑΣΗΣ ΚΤΙΡΙΩΝ

**«ΑΠΟΚΑΤΑΣΤΑΣΗ ΚΑΙ ΕΠΑΝΑΧΡΗΣΗ ΣΤΟ ΧΑΝΙ
ΓΚΟΥΓΙΑΝΝΟΥ ΣΤΑ ΙΩΑΝΝΙΝΑ».**

ΠΑΤΡΑ , ΜΑΪΟΣ 2009

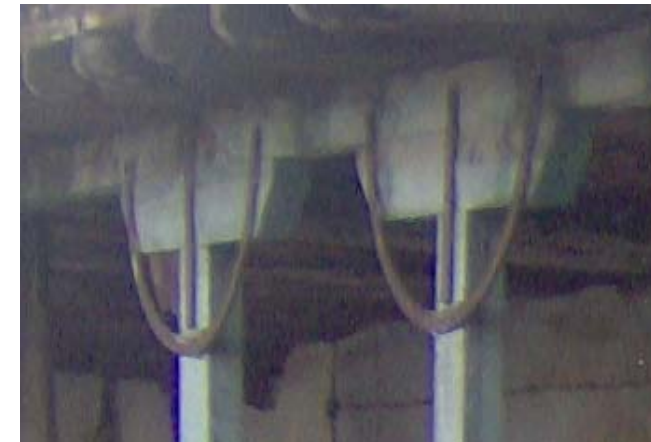
Εικ.12: Μεταλλικά ενισχυτικά στοιχεία υποστυλωμάτων.

Τα μεταλλικά ημικυκλικά ενισχυτικά στοιχεία στα ξύλινα υποστυλώματα, ως ενισχυτικές διατάξεις φέροντος οργανισμού, έχουν οξειδωθεί (εικ.12), ενώ η άλλη διάταξη που είναι οι ξυλοδεσιές στην αργολιθοδομή, βρίσκονται σε καλή κατάσταση (εικ.28) πιθανόν λόγω της προστασίας τους από το επίχρισμα.

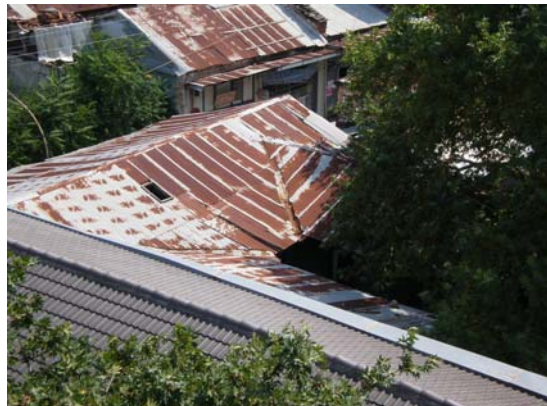
Εικ.17: Άποψη της στέγης από διπλανό κτίριο.

Στη συνέχεια, όσον αφορά στην στέγη, παρατηρούμε φθορές που παρουσιάζονται στα δύο υλικά από τα οποία είναι κατασκευασμένη, το ξύλο και την αυλακωτή γαλβανισμένη λαμαρίνα. Τα ξύλινα στοιχεία, από τα οποία αποτελείται ο σκελετός, έχουν υποστεί σκέβρωμα και σήψη και επίσης έχουν προσβληθεί από ξυλοφάγα έντομα (εικ.27). Η λαμαρίνα έχει οξειδωθεί, ως μεταλλικό υλικό (εικ.17).

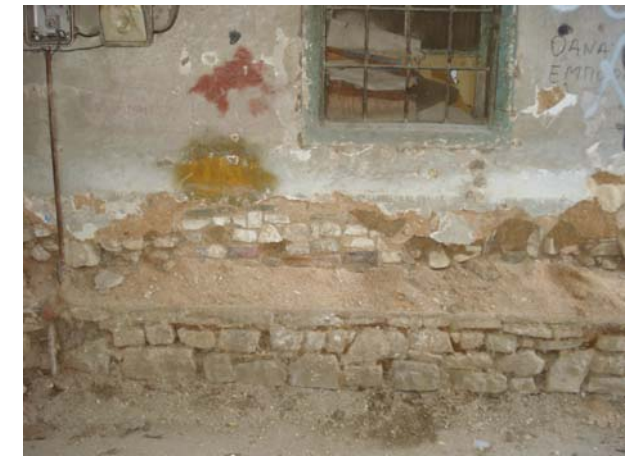
Εικ.23: Φθορές στην αργολιθοδομή.

Οι φθορές που παρουσιάζονται στις τοιχοποιίες είναι διαφορετικές, ανάλογα με τον τύπο της τοιχοποιίας. Συγκεκριμένα, στην αργολιθοδομή παρατηρούμε αποσάθρωση του κονιάματος αρμολογήματος αλλά και του κονιάματος δομής (εικ.23), μια διαμπερή ρωγμή (εικ.24) αλλά κυρίως τριχοειδείς ρωγμές και σε αρκετές περιοχές κατάρρευση του επιχρίσματος (εικ.23). Επίσης, σε κάποια σημεία παρατηρούμε τοπική αποδιοργάνωση της λιθοδομής (εικ.25). Από την άλλη μεριά, στους ξυλόπηκτους τοίχους (τσατμάδες) συναντούμε φθορές όπως είναι οι τριχοειδείς ρωγμές, η τοπική κατάρρευση και η αποσάθρωση επιχρίσματος (εικ.26).

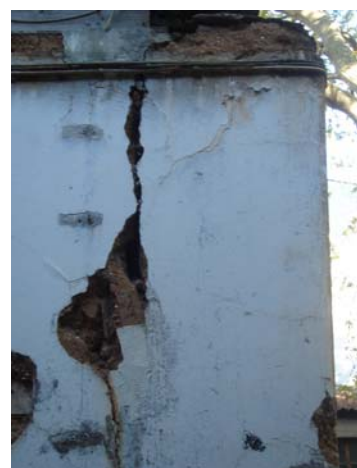
Εικ.24: Διαμπερή ρωγμή.

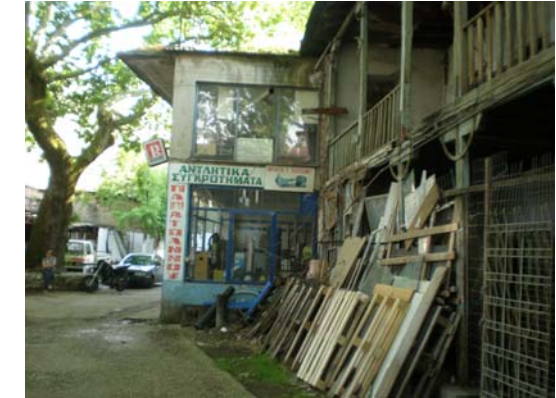
Εικ.8: Μεταγενέστερο κτίσμα στον κοινόχρηστο χώρο της αυλής.

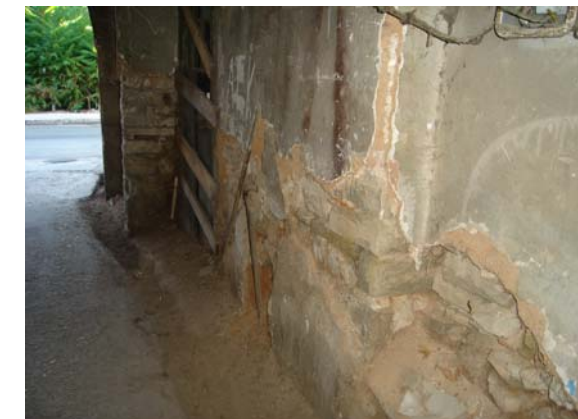
Εικ.10: Υφιστάμενη κατάσταση τοιχοποιίας στο ισόγειο της ανατολικής πτέρυγας,

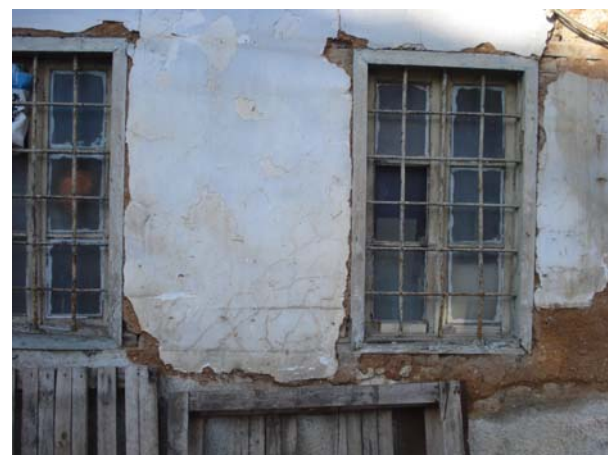
Εικ.14: Σημερινή κατάσταση ξύλινων παραθύρων ισογείου.

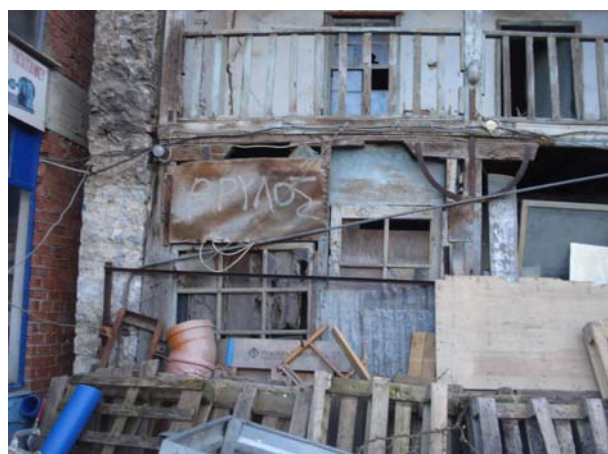
Εικ.17: Μεταγενέστερη προσθήκη στο ισόγειο.

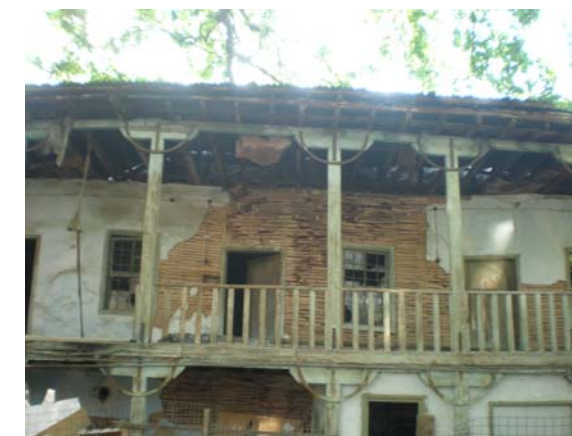
Εικ.32: Υπάρχουσα κατάσταση του ορόφου.

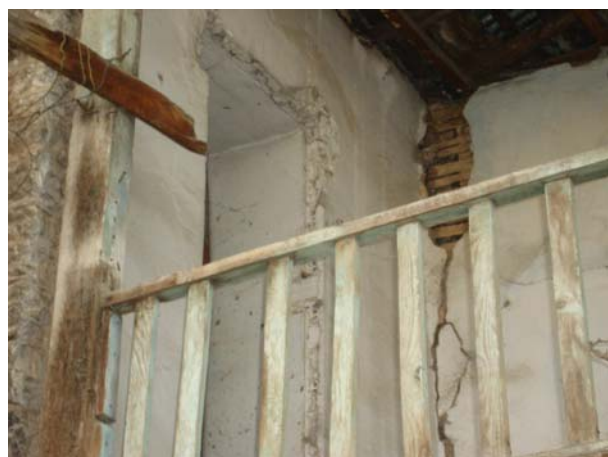
Εικ.27: Μεταγενέστερο άνοιγμα στο νότιο τοίχο της δυτικής πτέρυγας του ορόφου.

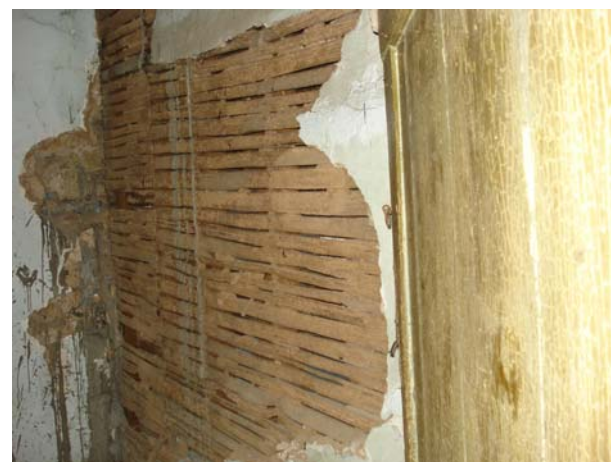
Εικ.41: Κατάρρευση επιχρίσματος στο χώρο Α7.

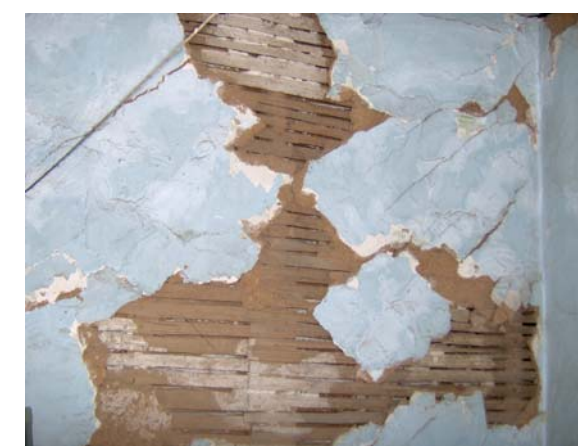
Εικ.46: Φθορές στο εσωτερικό του χώρου Α6.
