### ΠΤΥΧΙΑΚΗ ΕΡΓΑΣΙΑ

ΘΕΜΑ : “Δημιουργία εναλλακτικού κέντρου θεραπείας σε διατηρητέο κτίριο στο κέντρο της Θεσσαλονίκης με εξάντληση του συντελεστή δόμησης. “

ΣΠΟΥΔΑΣΤΡΙΑ : Αμοιρίδου Σοφία

ΕΤΟΣ : 2009

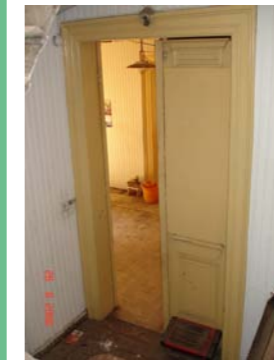
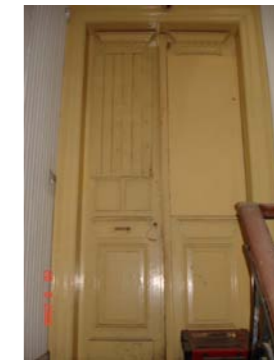
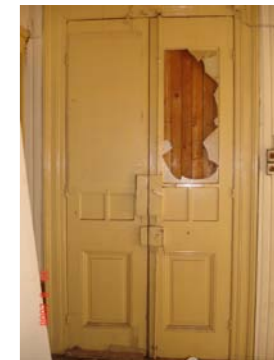
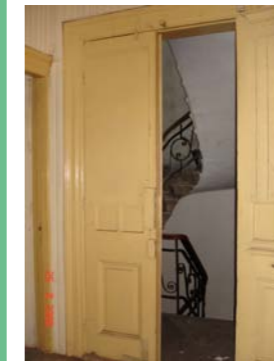
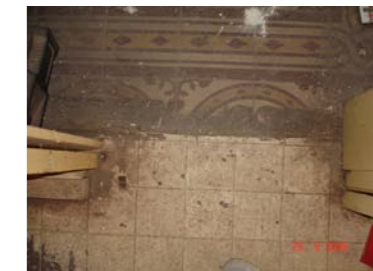
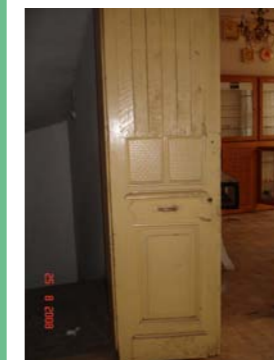
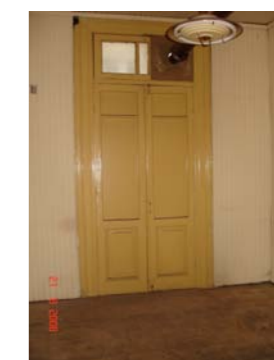
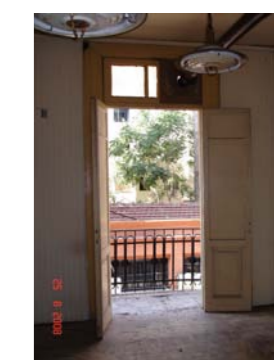
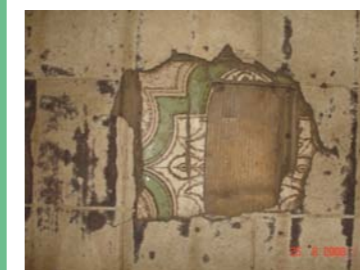
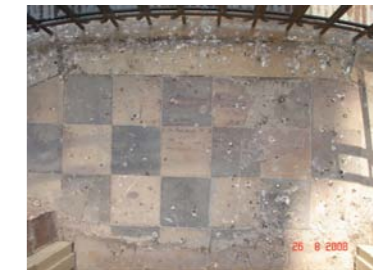
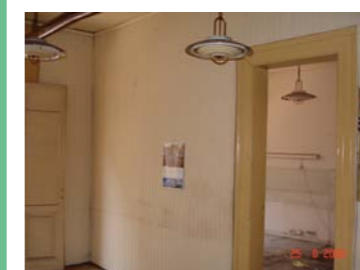
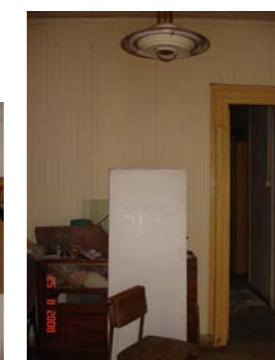
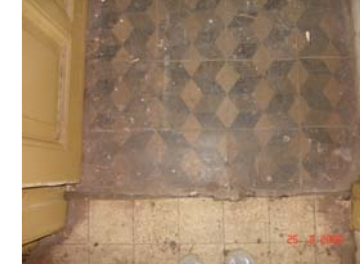
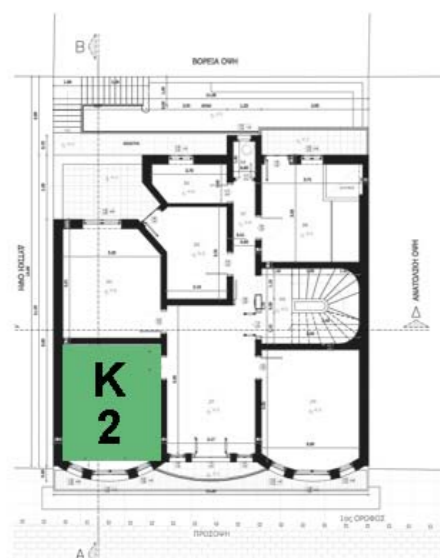
### ζ) Ρωγμές – Υγρασία

Δεν μπορούν να εντοπιστούν, εξαιτίας της επένδυσης στους τοίχους που έχουν κάνει. Η υγρασία φαίνεται μόνο στο δάπεδο που έχει σαπίσει το ξύλο.

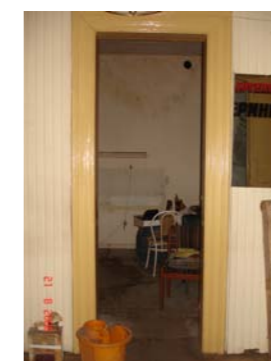
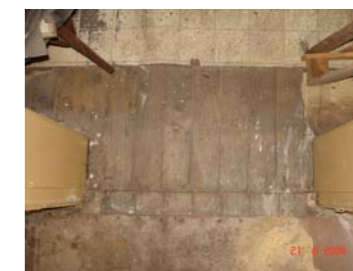
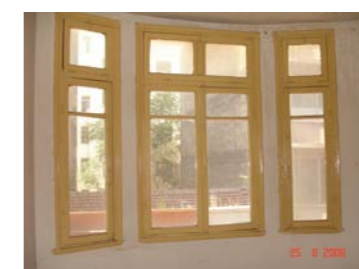
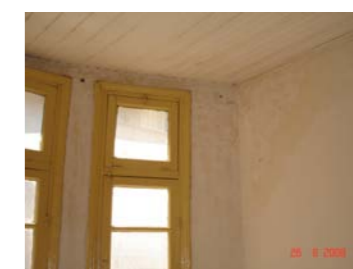
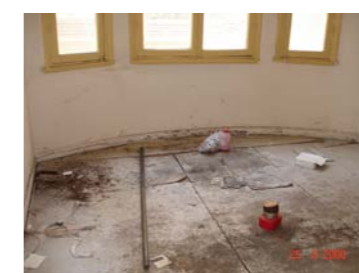
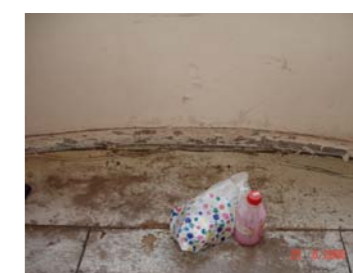
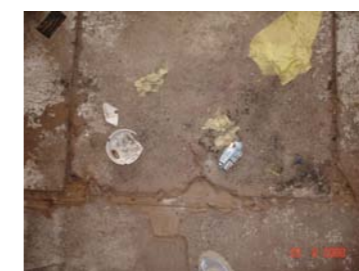
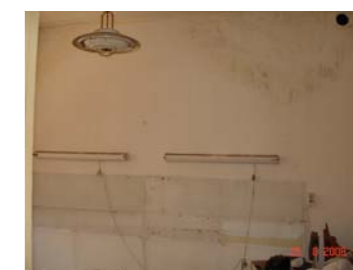
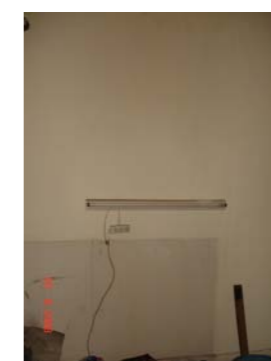
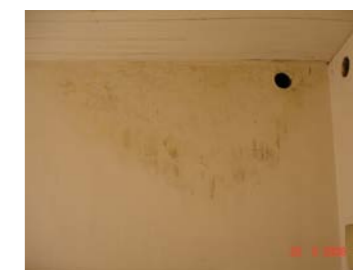
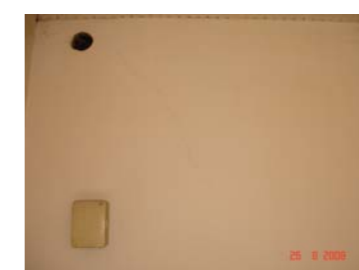
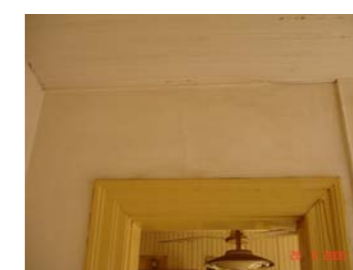
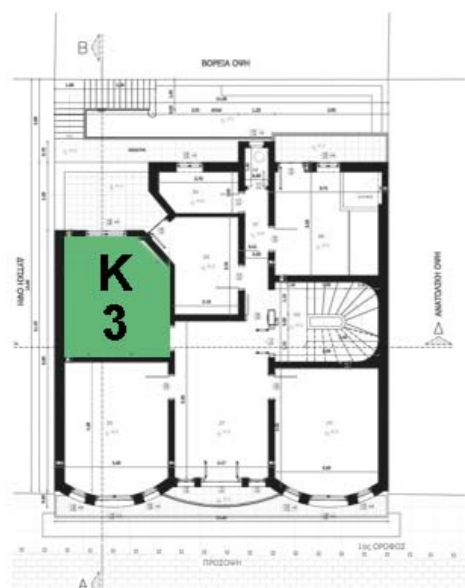
## K2

Είναι δωμάτιο που βρίσκεται στο νοτιοδυτική καμπύλη πλευρά του κτιρίου και βλέπει στην οδό Κλεισούρας.

Η πόρτα του δωματίου είναι ξύλινη μονόφυλλη ταμπλαδωτή, για λόγους άγνωστους έχει αφαιρεθεί και αυτό που έχει μείνει είναι το κούφωμα της.

Είναι και αυτό κατασκευασμένο με ξύλινες σανίδες αλλά το έχουν επικαλύψει με ξύλινο νοβοπάν. Υγρασία έχει τραβήξει το πάτωμα και η επικάλυψη αυτού έχει φουσκώσει σε σημεία.

Οι τοίχοι του δωματίου είναι επιχρισμένοι με σοβά και λευκό χρώμα. Εντοπίζονται τριχοειδής ρωγμές σε κάποια σημεία των τοίχων.

Η υγρασία σε αυτό το δωμάτιο έχει προκαλέσει το φούσκωμα των τοίχων και της επικάλυψης του δαπέδου. Από δήλωση του ενοικιαστή μας γίνεται γνωστό πως σε περιόδους βροχοπτώσεων το συγκεκριμένο δωμάτιο έπαιρνε νερά.

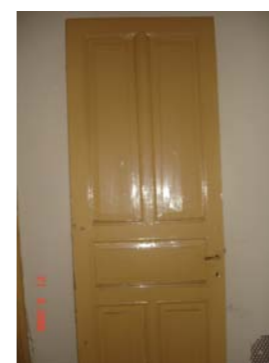
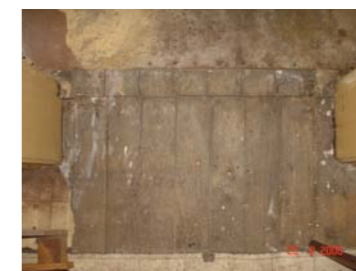
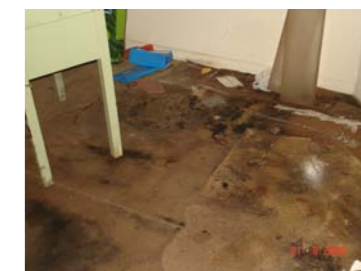
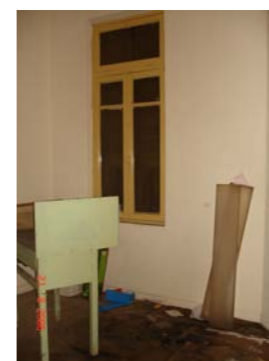
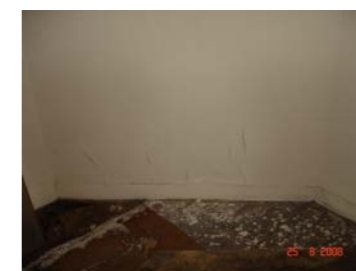
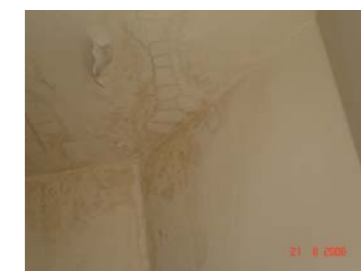
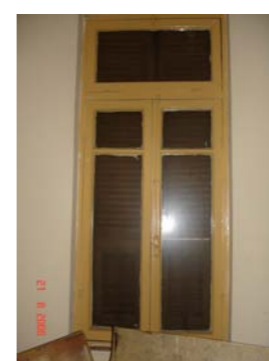
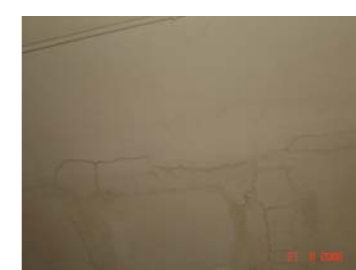
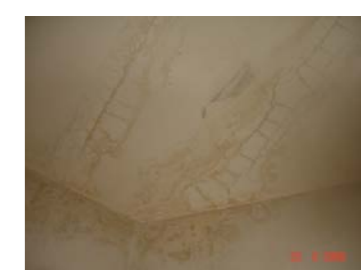
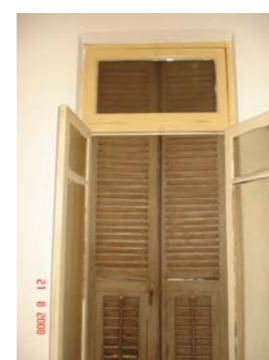
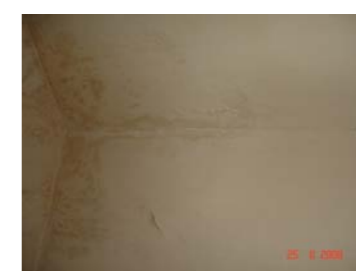
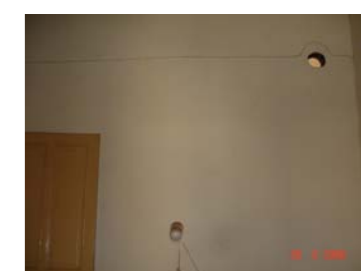
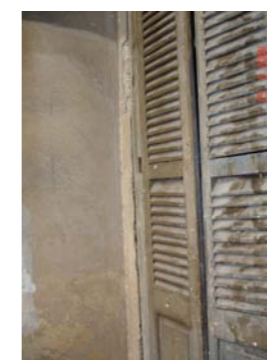
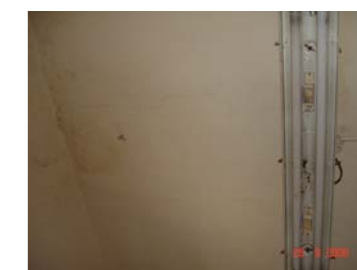
Υπάρχει έντονα το στοιχείο της υγρασίας και σε αυτό το δωμάτιο, περισσότερο στο βόρειο τμήμα του δωματίου, προκαλώντας το φούσκωμα των τοίχων και το σάπισμα του επιχρίσματος.

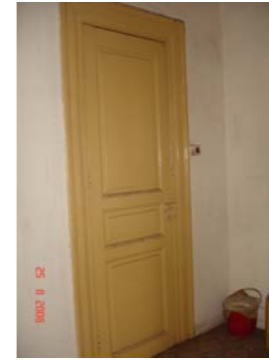
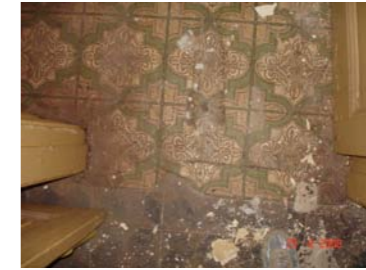
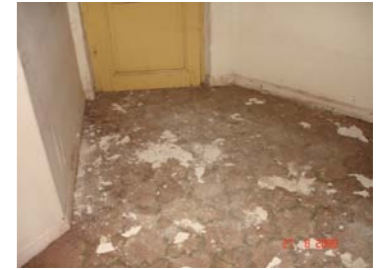
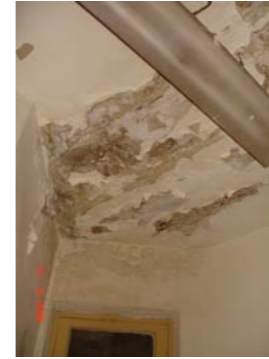
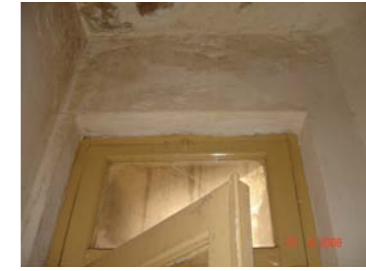
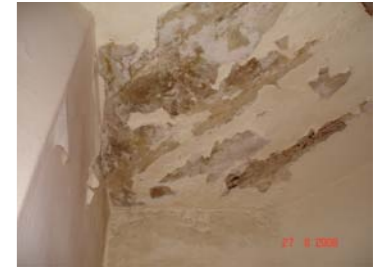
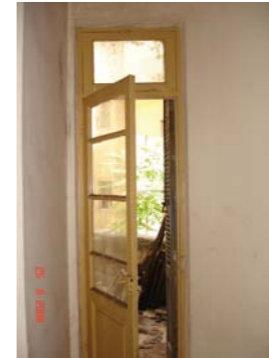
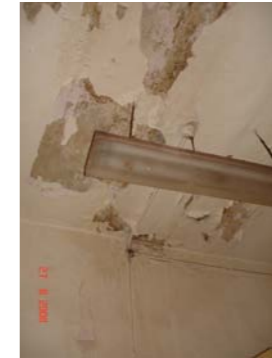
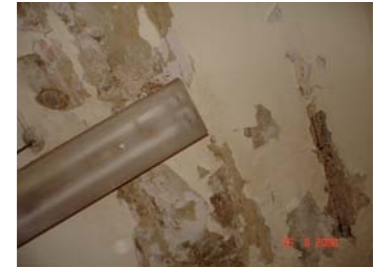
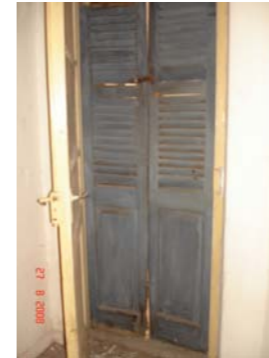
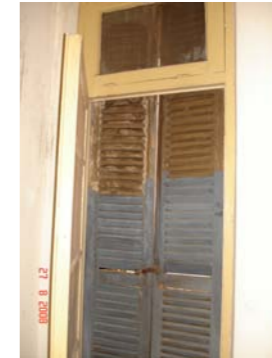
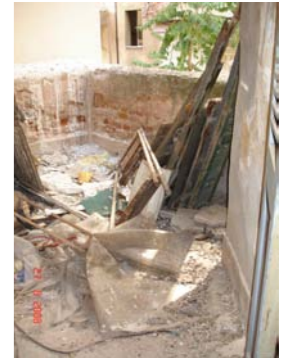
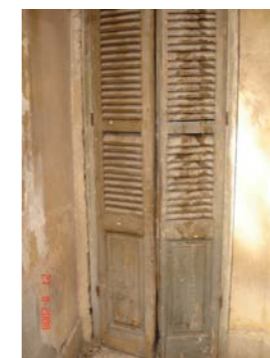
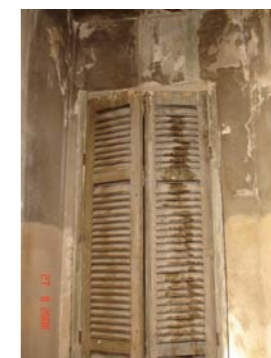
## Κ4

Δωμάτιο και αυτό στη χρήση του, βρίσκεται στο βορειοκεντρικό τμήμα του κτιρίου με άμεση πρόσβαση στον μοναδικό ημιυπαίθριο εξώστη του κτιρίου στην βορειοδυτική πλευρά. Ο εξώστης βρίσκεται σε πολύ κακή κατάσταση.

Η μπαλκονόπορτα είναι ξύλινη μονόφυλλη ταμπλαδωτή με τζαμιλίκια και φεγγίτη και γαλλικά εξώφυλλα σε άσχημη κατάσταση. Εσωτερικά φαίνεται πως έγινε προσπάθεια να βαφούν.

Επίσης και σε αυτό το δωμάτιο το δάπεδο είναι ξύλινο και επικαλυμμένο με πλαστικό μουσαμά. Έχει υποστεί μεγάλη ζημιά το δάπεδο διότι το ξύλο σάπισε και σε σημεία έχει καθίσει.

Η οροφή σε αυτό το δωμάτιο είναι σε πολύ άσχημη κατάσταση, ήταν επιχρισμένη με σοβά και χρώμα. Λόγω της πόλυ έντονης υγρασίας η καταστροφή του είναι τέτοια που έχει εμφανιστεί ο φέρων οργανισμός του πάνω ορόφου.

Εξαιτίας του ότι το κτίριο βάζει νερά, οι τοίχοι έχουν φουσκώσει από την υγρασία και έχουν γεμίσει τριχοειδής ρωγμές.

Υπάρχει πολύ έντονα το στοιχείο της υγρασίας σε αυτό το δωμάτιο, προκαλώντας το φούσκωμα των τοίχων και το σάπισμα του επιχρίσματος με αποτέλεσμα να γίνει εμφανής ο φέρων οργανισμός του πάνω ορόφου.

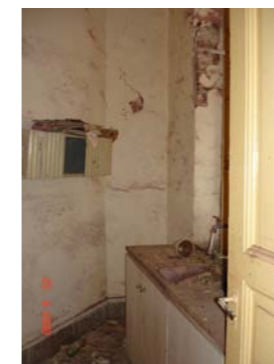
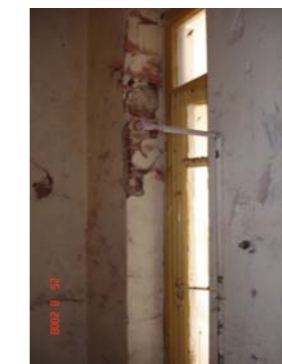
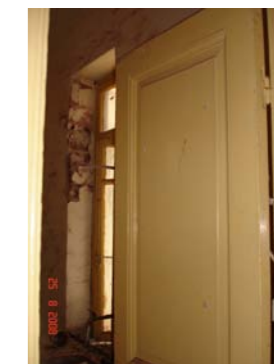
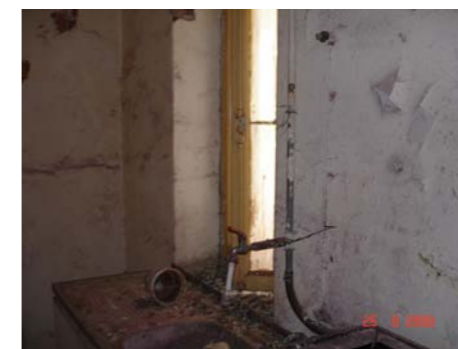
## K5

Βλέπει στον ακάλυπτο πίσω χώρο της αυλής. Είναι ξύλινο δίφυλλο με φεγγίτη και γαλλικού τύπου εξώφυλλα. Η κατάσταση που βρίσκεται σήμερα δεν είναι καλή.

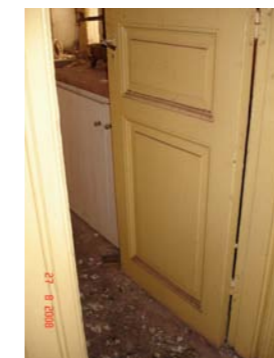
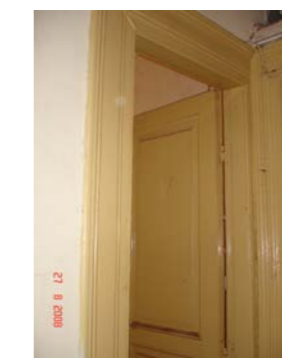
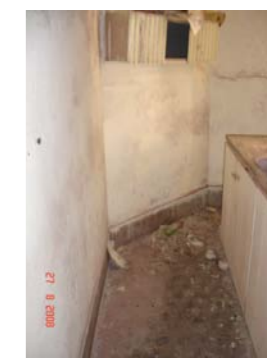
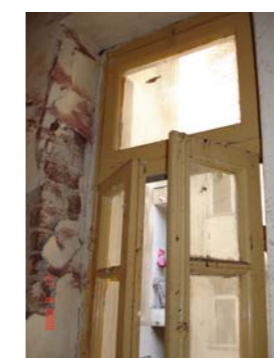
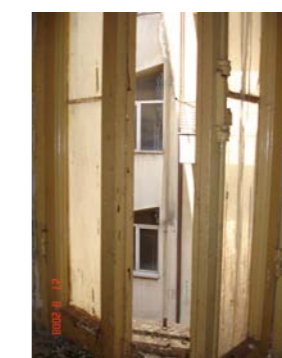
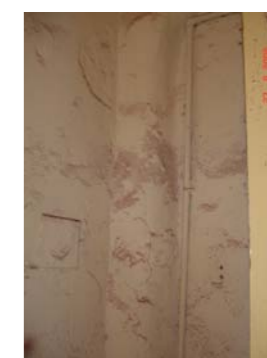
Είναι επενδυμένο με κεραμικό πλακάκι διαστάσεων 20\*20 εκ. και σοβατεπί 15εκ.. Δυστυχώς η κακή κατάσταση που βρίσκεται σήμερα μας εμποδίζει για περαιτέρω πληροφορίες.

Είναι επενδυμένη με σοβά και χρώμα, τα οποία λόγω της έντονης υγρασίας το χρώμα και ο σοβάς έχουν υποστεί βλάβη. Κατά μήκος της οροφής διαγράφεται τριχοειδής ρωγμές.

Έχουν υποστεί μεγάλη ζημία λόγω υγρασίας, η αριστερή γωνία του τοίχου του παραθύρου, έχει υποχώρηση επιχρίσματος φέροντας σαν αποτέλεσμα να φανεί ο εσωτερικός οργανισμός του κτιρίου. Οι τοίχοι έχουν μεγάλη φθορά.

Υπάρχει πολύ έντονα το στοιχείο της υγρασίας σε αυτό το δωμάτιο, προκαλώντας το φούσκωμα των τοίχων και το σάπισμα του επιχρίσματος με αποτέλεσμα να γίνει εμφανή ο φέρων οργανισμός του κτιρίου.

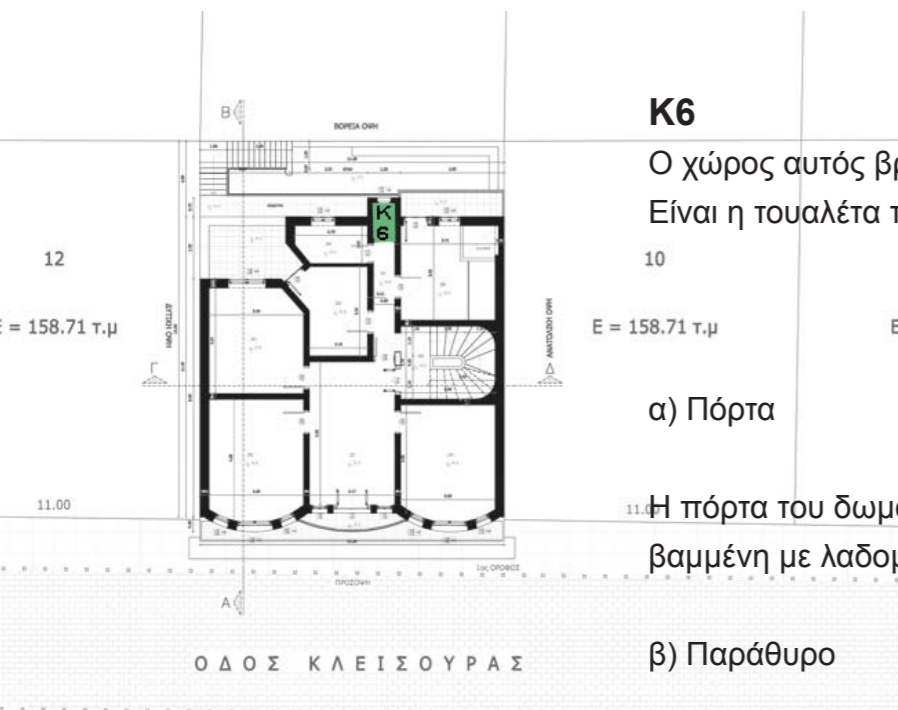
## Κ6

Ο χώρος αυτός βρίσκεται στη βόρεια όψη του κτιρίου ακριβώς στο κέντρο αυτής. Είναι η τουαλέτα του ορόφου.

Η πόρτα του δωματίου υπάρχει και είναι και αυτή ξύλινη μονόφυλλη ταμπλαδωτή, βαμμένη με λαδομπογιά.

ο παράθυρο είναι και αυτό ξύλινο μονόφυλλο, βαμμένο με λαδομπογιά και τα τζάμια αυτού, εκ των οποίων το ένα είναι σπασμένο.

Το δάπεδο και εδώ είναι επενδυμένο με κεραμικό πλακάκι διαστάσεων 20\*20εκ.

Σε σχέση με τον υπόλοιπο όροφο το ύψος του χώρου αυτού είναι πιο χαμηλό σχηματίζοντας πάνω από το ταβάνι, πατάρι για τοποθέτηση θερμοσίφωνα.

Οι τοίχοι και εδώ είναι επιχρισμένοι με σοβά και χρώμα.

Η υγρασία εδώ δεν είναι τόσο εμφανής, διότι καλύφθηκε με χρώμα από νεότερες επεμβάσεις.

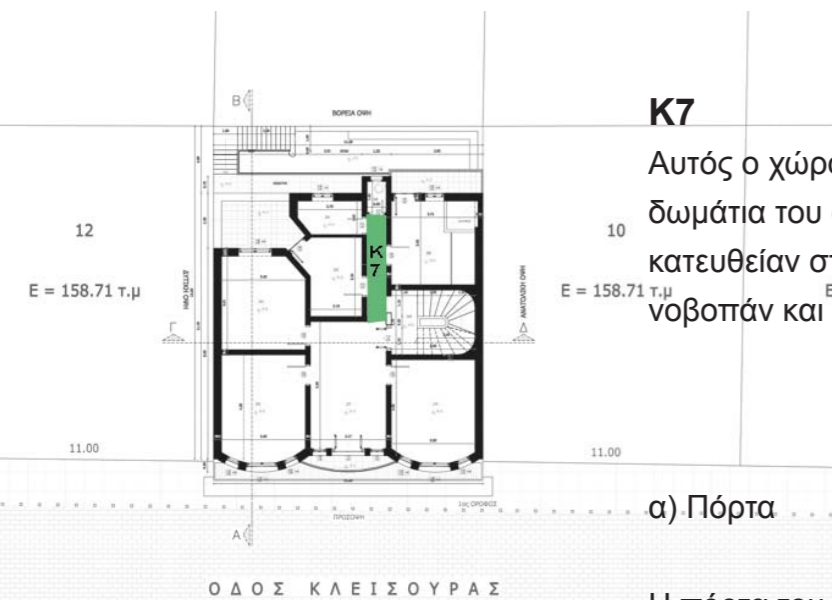
## Κ7

Αυτός ο χώρος είναι ο διάδρομος που οδηγεί από το χώρο υποδοχής στα πίσω δωμάτια του σπιτιού. Υπήρχε και άλλη μία δευτερεύων είσοδος που σε έβγαζε κατευθείαν στο κλιμακοστάσιο. Δυστυχώς τη έχουν κλίσει εσωτερικά με ξύλινο νοβοπάν και εξωτερικά με πλαστικό ραμποτέ.

ο δάπεδο και εδώ είναι επενδυμένο με κεραμικό πλακάκι 20\*20εκ. Σε μερικά σημεία όπου τα πλακίδια έχουν αφαιρεθεί και αντικαταστήθηκαν με διαφορετικό σχέδιο πλακιδίου.

Είναι επενδυμένη με σοβά και χρώμα, τα οποία λόγω της έντονης υγρασίας το χρώμα και ο σοβάς έχουν υποστεί βλάβη και γίνεται έντονα εμφανές ο φέρων οργανισμός του πάνω ορόφου.

Το επίχρισμα των τοίχων είναι και εδώ με σοβά και χρώμα όπου λόγω της υγρασίας έχει φουσκώσει το χρώμα σχηματίζοντας και εδώ τριχοειδής ρωγμές.

Και εδώ είναι πολύ εμφανής η παρουσία υγρασίας, ειδικά στην οροφή του χώρου αυτού.

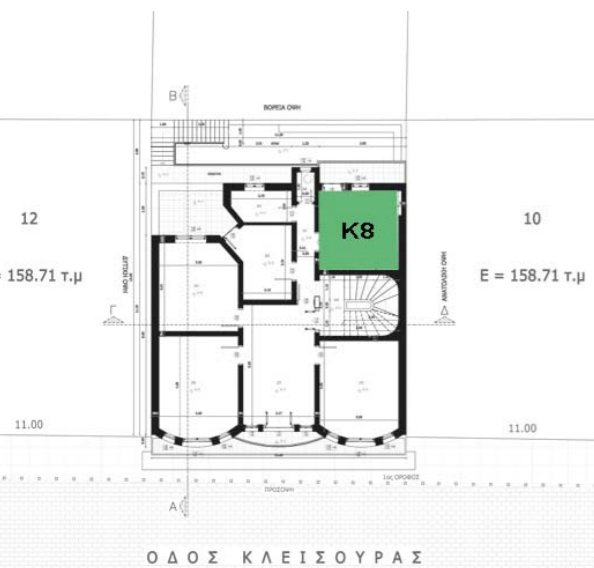
## Κ8

Το δωμάτιο αυτό βρίσκεται στη βορειοανατολική πλευρά του κτιρίου και βλέπει στην ακάλυπτη αυλή του οικοπέδου. Ήταν η κουζίνα του σπιτιού και αυτό μας το αποκαλύπτει ο χτισμένος πάγκος με την εστία και την καπνοδόχο.

Η εσωτερική πόρτα είναι ίδιας φιλοσοφίας με τις άλλες εσωτερικές δηλαδή ξύλινη μονόφυλλη ταμπλαδωτή, για άγνωστους λόγους έχει αφαιρεθεί. Υπάρχει μπαλκονόπορτα που οδηγεί στον εξώστη της βόρειας πλευράς του κτιρίου. Είναι ξύλινη μονόφυλλη ταμπλαδωτή με τζαμιλίκια και φεγγίτη και εξώφυλλα γαλλικού τύπου. Εσωτερικά έχει βαφεί και αυτή με λαδομπογιά.

Το δάπεδο εδώ είναι συνέχεια του διαδρόμου. Κεραμικό πλακάκι 20\*20 εκ. σε κακή κατάσταση λόγω παλαιότητας

Η οροφή είναι επιχρισμένη με σοβά και χρώμα από ανεπιτυχή νεότερη επέμβαση.

Οι τοίχοι εδώ φέρουν σοβαρότερες ζημιές. Ανάμεσα από παράθυρο και μπαλκονόπορτα λείπει μεγάλο τμήμα του επιχρίσματος του τοίχου με αποτέλεσμα να είναι ορατό ο φέρων οργανισμός του. Στο απέναντι εσωτερικό τοίχο υπάρχουν ρωγμές έντονες. Επίσης στο νότιο τοίχο του δωματίου υπάρχουν κρεμασμένα ράφια και ντουλάπια τα οποία δεν είναι σε καλή κατάσταση.

Το φαινόμενο της υγρασίας υπάρχει και εδώ αλλά δεν είναι τόσο έντονο.

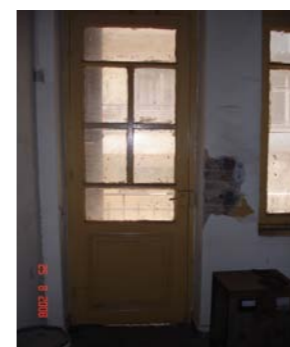
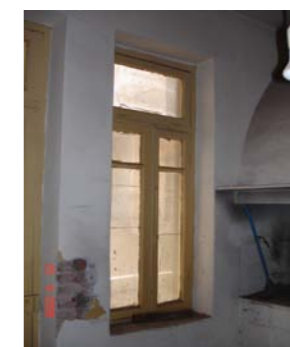
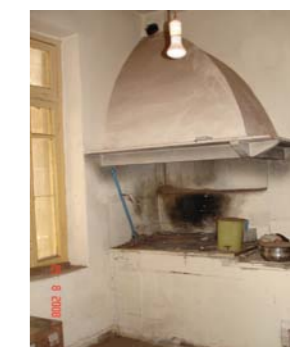
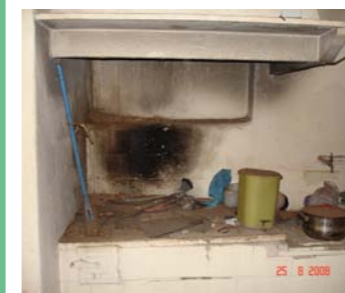
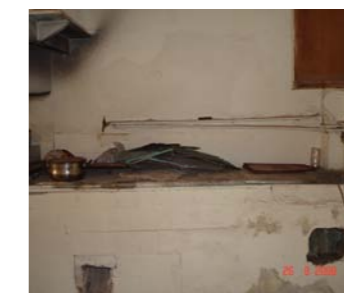
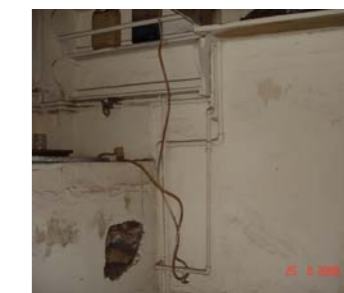
Υπάρχει παράθυρο που βλέπει στον εξώστη αυτού του δωματίου. Ξύλινο και αυτό με φεγγίτη και γαλλικού τύπου εξώφυλλα.

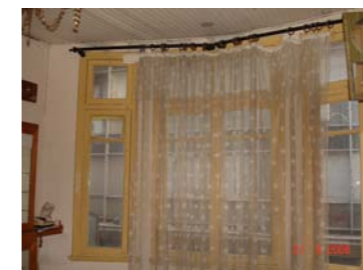
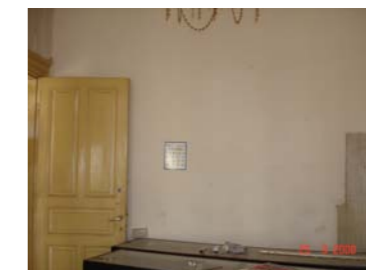
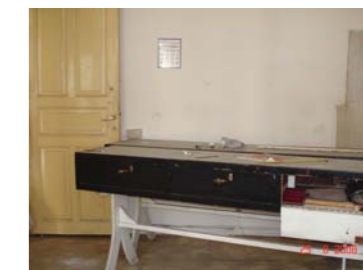
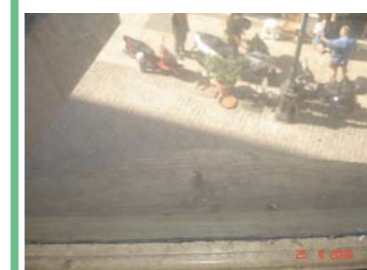
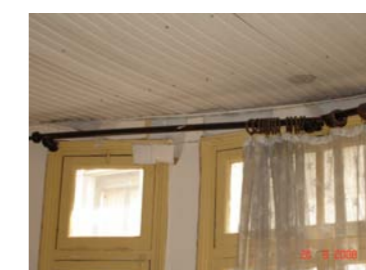
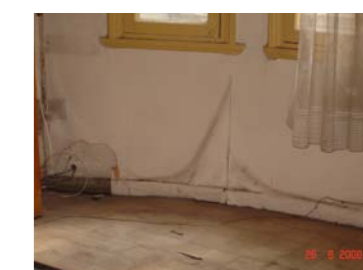
## Κ10

Είναι δωμάτιο που βρίσκεται στο νοτιοανατολική καμπύλη πλευρά του κτιρίου και βλέπει στην όδο κλεισούρας.

Η πόρτα του δωματίου είναι ξύλινη μονόφυλλη ταμπλαδωτή.

Τα παράθυρα τοποθετήθηκαν αναλόγως του καμπύλου τοίχου. Είναι ξύλινα με φεγγίτες και γαλλικού τύπου εξώφυλλα. Εσωτερικά έχουν βαφεί και αυτά με λαδομπογιά.

Είναι και αυτό κατασκευασμένο με ξύλινες σανίδες αλλά το έχουν επικαλύψει με πλαστικό μουσαμά. Υγρασία έχει τραβήξει το πάτωμα και η επικάλυψη αυτού έχει φουσκώσει σε σημεία.

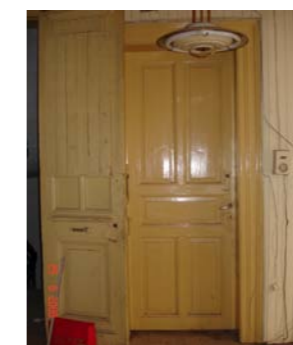
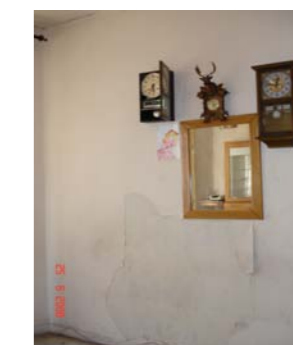
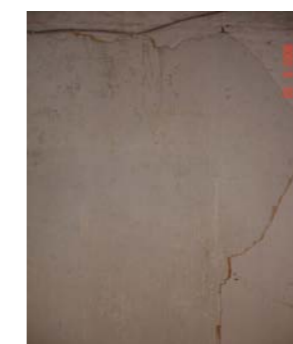
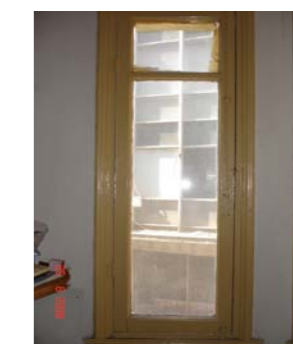
### ζ) Υγρασία

Η υγρασία σε αυτό το δωμάτιο έχει προκαλέσει το φούσκωμα των τοίχων και της επικάλυψης του δαπέδου.

- Στεγανώσεις και γενικά αντιμετώπιση των διαφόρων μορφών υγρασίας.
