ΤΕΧΝΟΛΟΓΙΚΟ ΕΚΠΑΙΔΕΥΤΙΚΟ ΙΔΡΥΜΑ ΠΑΤΡΩΝ
ΣΧΟΛΗ ΤΕΧΝΟΛΟΓΙΚΩΝ ΕΦΑΡΜΟΓΩΝ
ΤΜΗΜΑ ΑΝΑΚΑΙΝΙΣΗΣ ΚΑΙ ΑΠΟΚΑΤΑΣΤΑΣΗΣ ΚΤΗΡΙΩΝ

ΠΤΥΧΙΑΚΗ ΕΡΓΑΣΙΑ

**ΑΠΟΚΑΤΑΣΤΑΣΗ ΚΑΙ ΕΠΑΝΑΧΡΗΣΗ
ΝΕΟΚΛΑΣΙΚΟΥ ΚΤΙΡΙΟΥ ΣΤΗΝ ΑΙΓΙΝΑ**

ΣΠΟΥΔΑΣΤΡΙΑ : **ΜΑΝΩΛΑ ΔΕΣΠΟΙΝΑ**

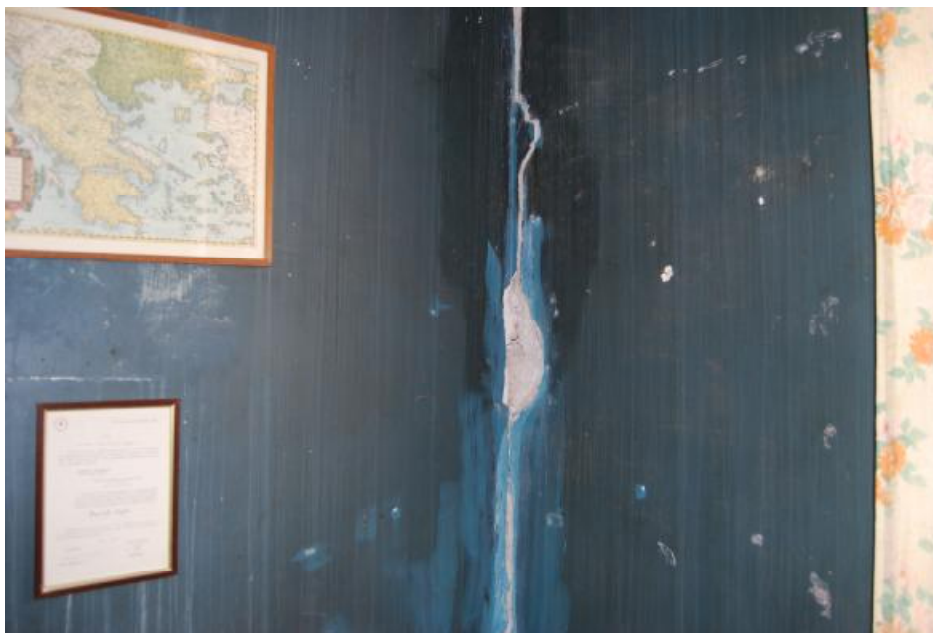
- **Κατακόρυφες ρηγματώσεις** εμφανίστηκαν σε πολλά σημεία των φερόντων και διαχωριστικών τοίχων και αποκολλήσεις από τις οροφές με συνεχείς ρηγματώσεις.

ΕΙΚΟΝΑ 16: ΡΩΓΜΗ ΣΕ ΤΟΙΧΟ ΣΤΟΝ Β'ΟΡΟΦΟ

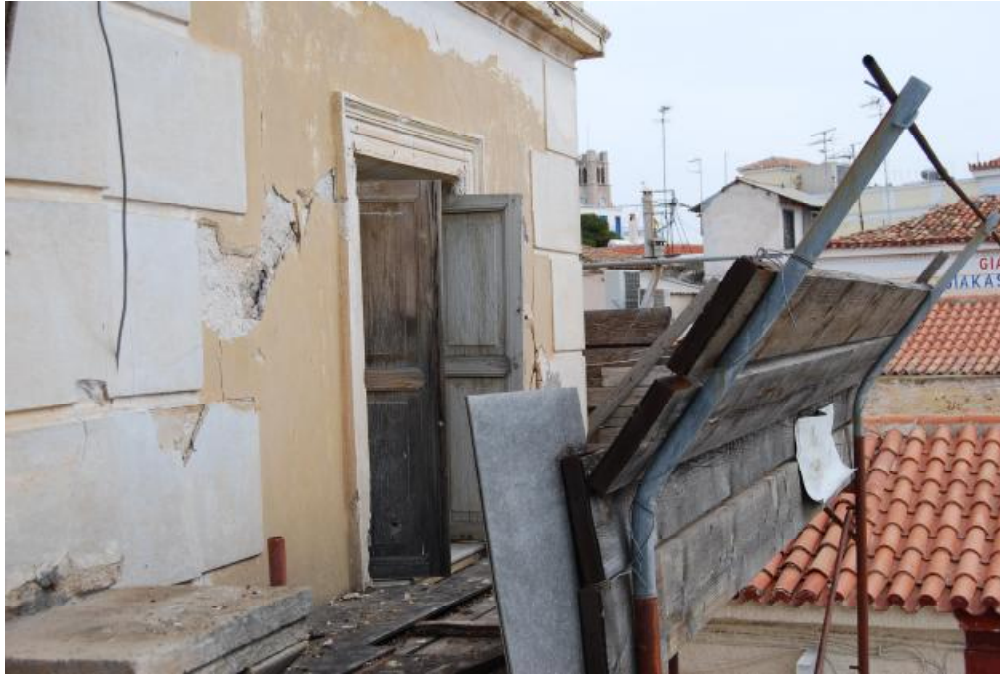
- Σημαντική βλάβη εμφανίστηκε στις όψεις ,στις στέγες ,και περιδώματα καθώς επίσης και στα **στηθαία**. Για αποφυγή ατυχημάτων από πτώσεις τεμαχίων τοποθετήθηκε προστατευτικό ικρίωμα στις τρεις όψεις του κτιρίου. Πολλά ακροκέραμα έχουν αποκολληθεί και καταστραφεί όπως και αρκετά πήλινα επίκρανα.

ΕΙΚΟΝΑ 21 : ΠΛΑΙΝΗ ΟΨΗ ΜΕ ΙΚΡΙΩΜΑΤΑ

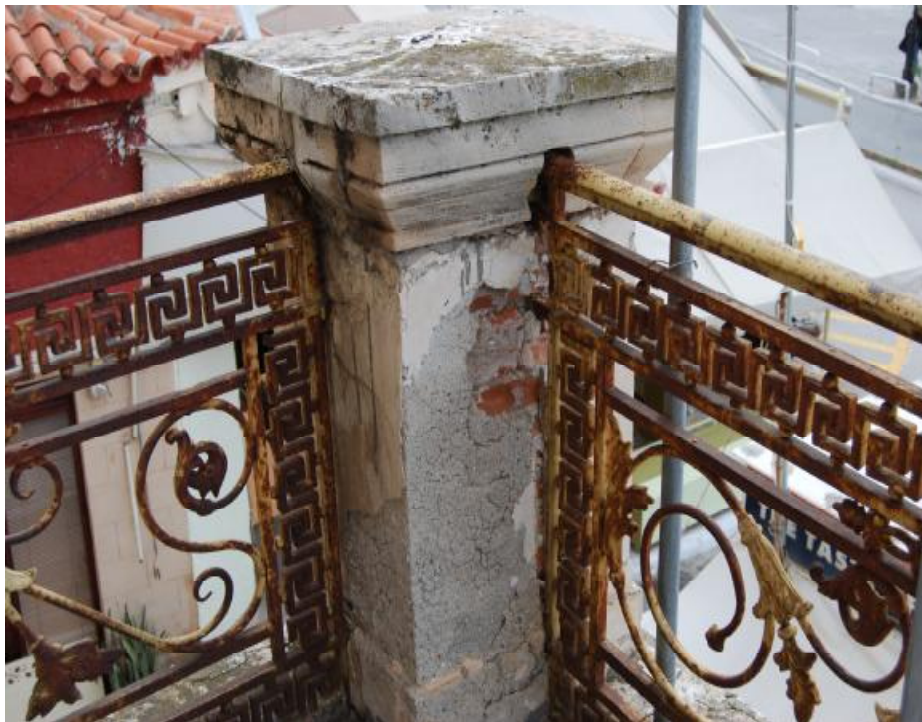
ΕΙΚΟΝΑ 20 : ΣΤΗΘΑΙΟ ΕΞΩΣΤΗ ΠΛΑΙΝΗΣ ΟΨΗΣ

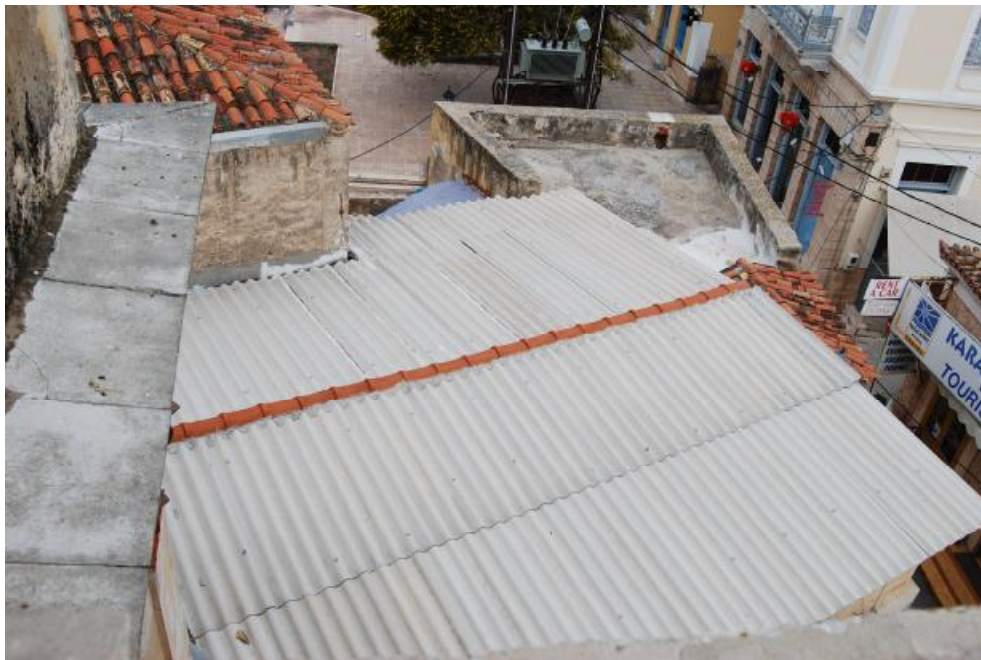
- Στις **στέγες** οι βλάβες εμφανίστηκαν στην αποκόλληση κεραμιδιών από την φέρουσα κατασκευή , ενώ ο ξύλινος σκελετός αστόχησε σε πολλά σημεία. Παρατηρείται απουσία επαρκούς στήριξης της στέγης από την λιθοδομή ενώ δεν υπάρχει περιμετρικό διάζωμα (σενάζ) ώστε να στηριχθεί εκ νέου η στέγη. Ο ξύλινος σκελετός (ορθοστάτες-τεγίδες) έχει αστοχήσει μερικώς και συνολικώς στο βορινό τμήμα του κτιρίου με θραύση κεραμιδιών σε μεγάλο ποσοστό και συνέπεια αυτών εισροής νερών βροχής στο κτίριο με άμεσο κίνδυνο της **ολικής καταστροφής των οροφωγραφιών**. Οι ιδιοκτήτες αντικατέστησαν πρόχειρα τμήμα της στέγης που είχε καταρρεύσει και επιδιόρθωσαν την κεραμοσκεπή του Νότιου τμήματος του κτιρίου. Δυστυχώς δεν αντιμετωπίστηκε το θέμα στη σωστή του διάσταση και ακόμα και σήμερα υπάρχουν υγρασίες και νερά στο κτίριο με ανεπανόρθωτες ζημιές στις οροφωγραφίες και γενικά στην δομή του κτιρίου.

ΕΙΚΟΝΑ 27 : ΑΠΟΨΗ ΣΤΕΓΗΣ ΚΤΙΡΙΟΥ

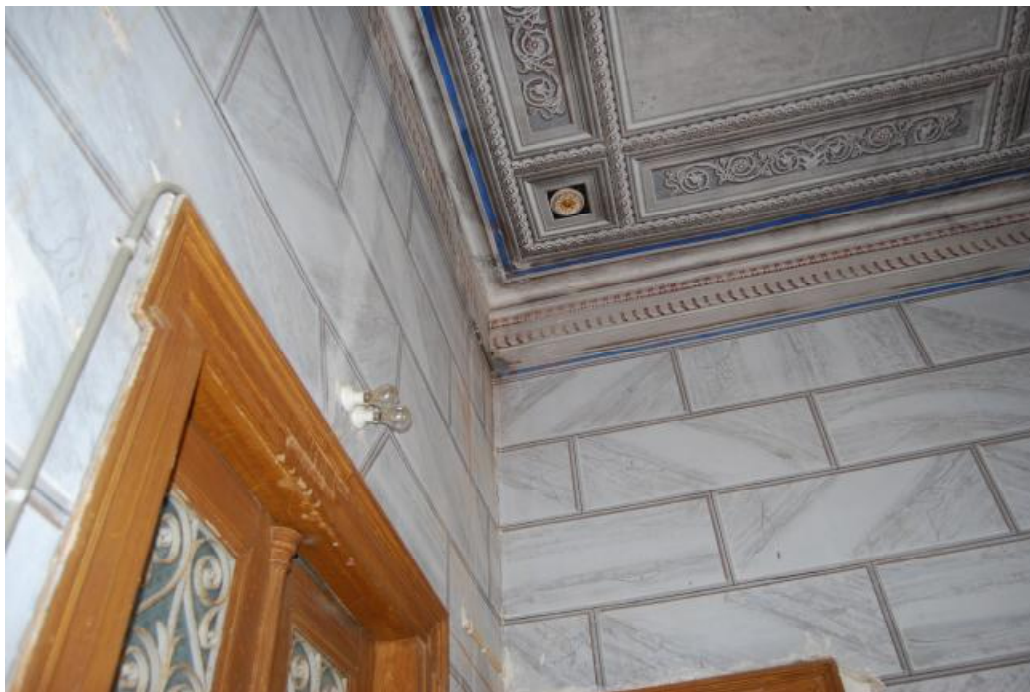
- Σημαντικές ρηγματώσεις παρατηρούνται στο σύνολο των οροφокονιαμάτων με αποτέλεσμα την μερική ή και ολική καταστροφή των ζωγραφικών διακοσμήσεων ακόμα και στους περιμετρικούς τοίχους.

ΕΙΚΟΝΑ 33 : ΑΠΟΨΗ ΤΟΙΧΩΝ Κ ΟΡΟΦΗΣ
ΚΛΙΜΑΚΟΣΤΑΣΙΟΥ

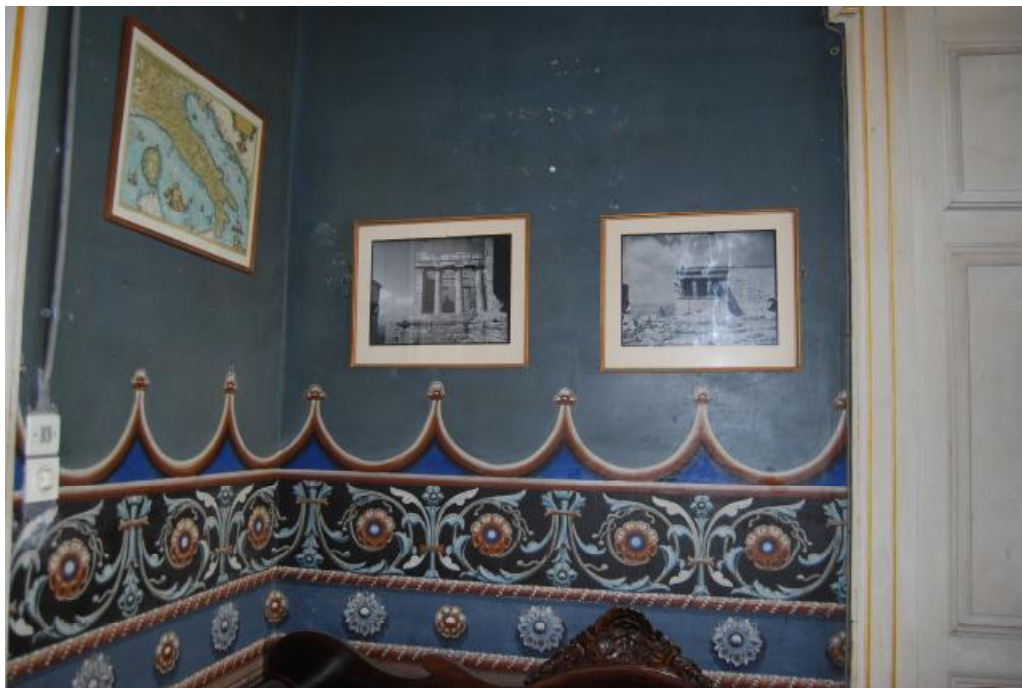
ΕΙΚΟΝΑ 35 : ΑΠΟΨΗ ΤΟΙΧΩΝ ΒΟΡΟΦΟΥ

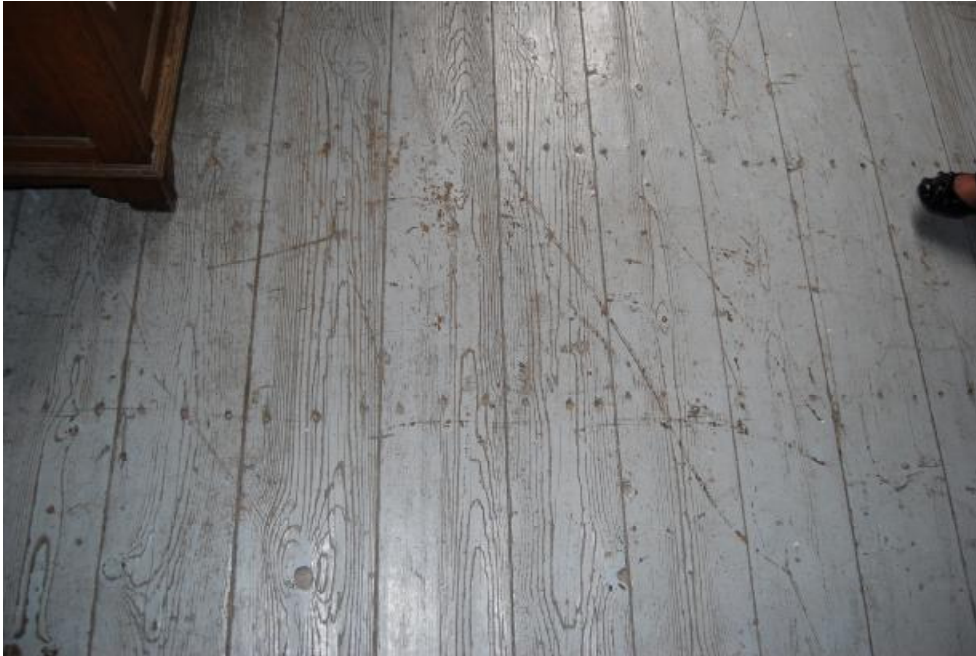
- Μια άλλη συνέπεια από τις ρηγματώσεις και αποκλίσεις είναι η χαλάρωση πατωμάτων-στηρίξεις ,σανίδωμα του α' και β' ορόφου και του δώματος που χρήζουν άμεσης επισκευής.

ΕΙΚΟΝΑ 39: ΠΑΤΩΜΑ ΒΨΟΡΟΦΟΥ

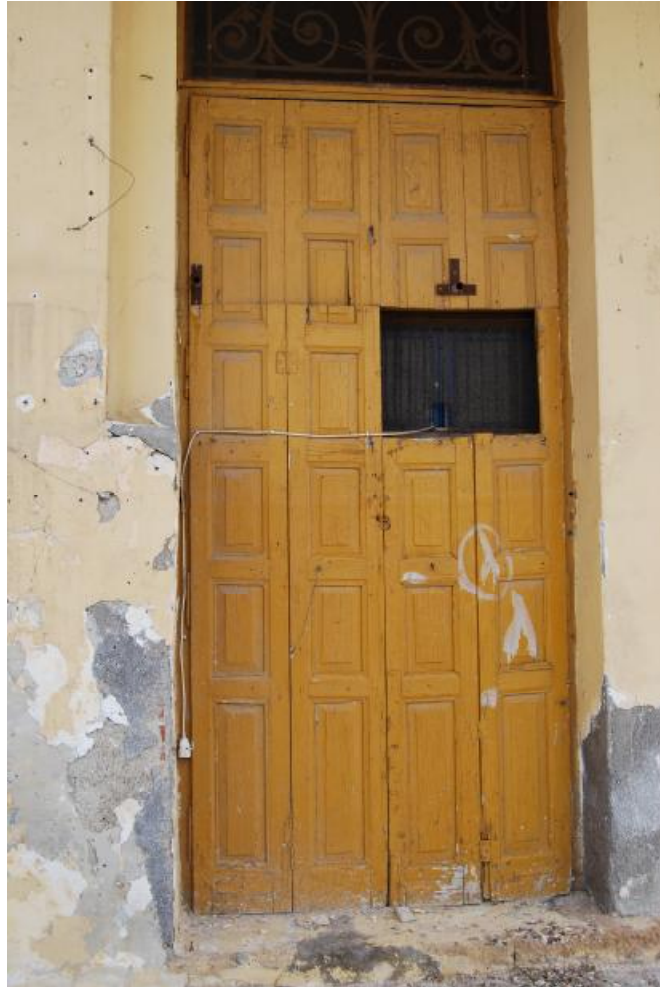
- Τα εσωτερικά **κουφώματα** ,κυρίως λόγω της συνεχούς συντήρησης τους εμφανίζουν μικρές βλάβες και έχουν ανάγκη μικρών επισκευών ,τα εξωτερικά όμως ανοίγματα στο σύνολό τους παρουσιάζουν σημαντικές βλάβες. Η μεγάλη τους ηλικία έχει οδηγήσει σε παλαίωση το σώμα των εξωτερικών θυρών –παραθύρων με αποτέλεσμα κατά την πρόσφατη σεισμική καταπόνηση το ξύλο να μην έχει την ελαστικότητα ώστε να ανταπεξέλθει στις μετατοπίσεις των ανοιγμάτων με αποτέλεσμα την εισροή αέρα και ύδατος από τα σημεία αυτά.Λόγω της παλαιότητας των κουφωμάτων και της ανεπαρκούς συντήρησης ,σε όσα από αυτά επιχειρήθηκε να αφαιρεθούν οι κάσες γαι να επιδιορθωθούν ,αυτό δεν κατέστη δυνατόν. Πιο σημαντική βλάβη εμφανίζεται στους ορόφους του κτιρίου ,ενώ στο ισόγειο λόγω της συνεχούς χρήσης και της επισκευής τους από τους ενοικιαστές, τα προβλήματα είναι σαφώς λιγότερο.

ΕΙΚΟΝΑ 46 : ΕΞΩΤΕΡΙΚΗ ΘΥΡΑ ΜΙΚΡΟΥ ΚΑΤΑΣΤΗΜΑΤΟΣ

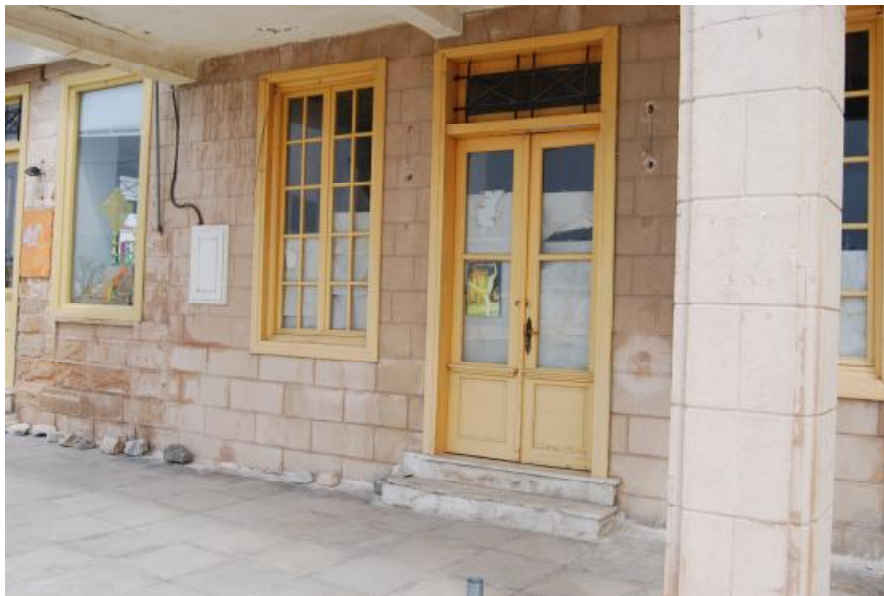
ΕΙΚΟΝΑ 47 : ΚΟΥΦΩΜΑΤΑ ΜΠΡΟΣΤΙΝΗΣ ΟΨΗΣ ΚΑΤΑΣΤΗΜΑΤΩΝ

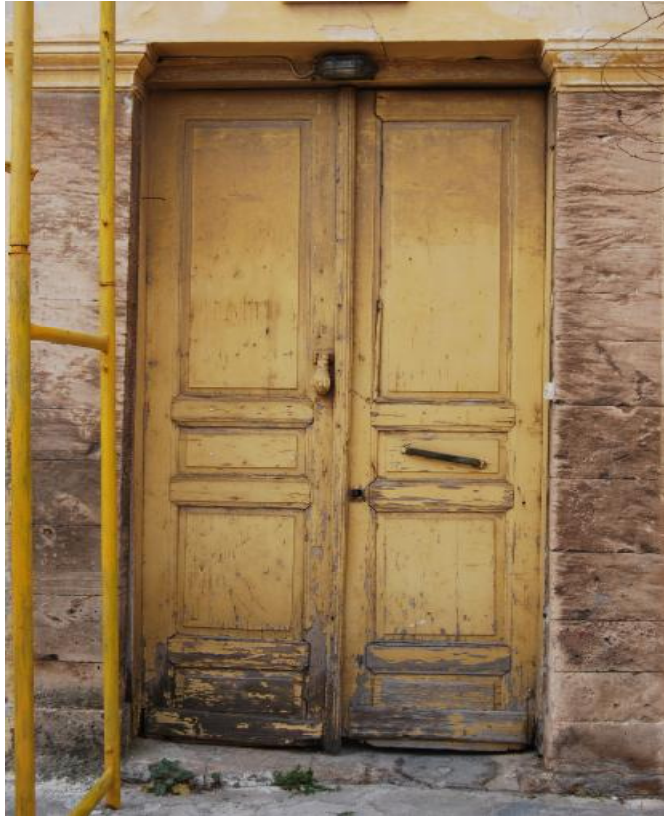
ΕΙΚΟΝΑ 48 : ΕΞΩΤΕΡΙΚΗ ΚΕΝΤΡΙΚΗ ΠΟΡΤΑ

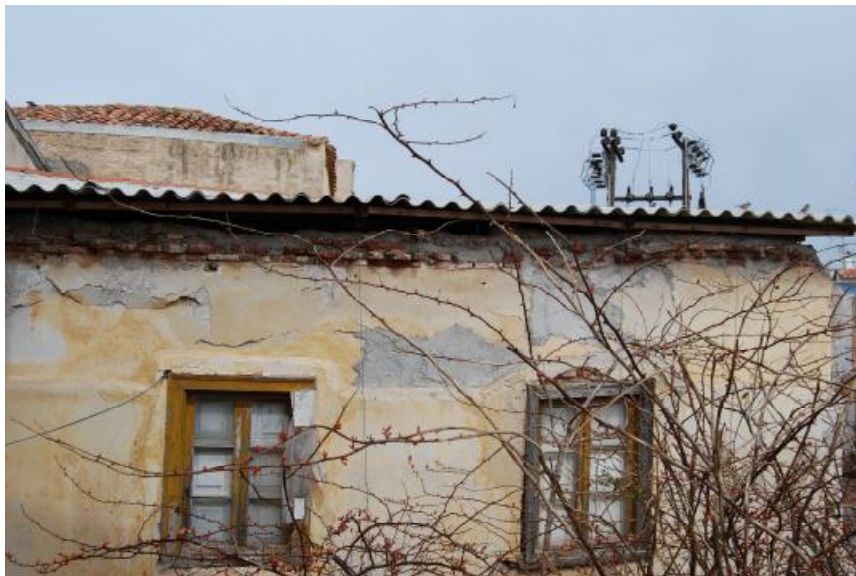
ΕΙΚΟΝΑ 49 : ΕΞΩΤΕΡΙΚΑ ΚΟΥΦΩΜΑΤΑ ΠΙΣΩ ΟΨΗΣ

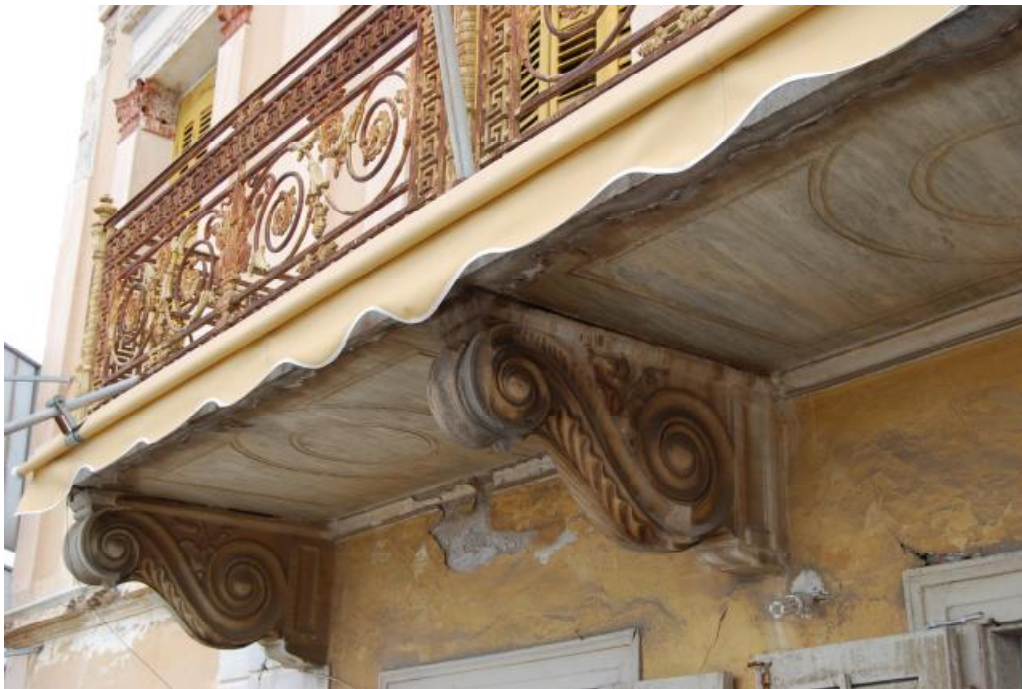
- Φθορές παρουσιάζονται επίσης σε όλους τους εξώστες , τα κιγκλιδώματα και τα κιονόκρανα καθώς και σε όλες τις διακοσμήσεις στο εξωτερικό του κτιρίου.

ΕΙΚΟΝΑ 52 : ΕΞΩΣΤΗΣ ΠΛΑΙΝΗΣ ΟΨΗΣ

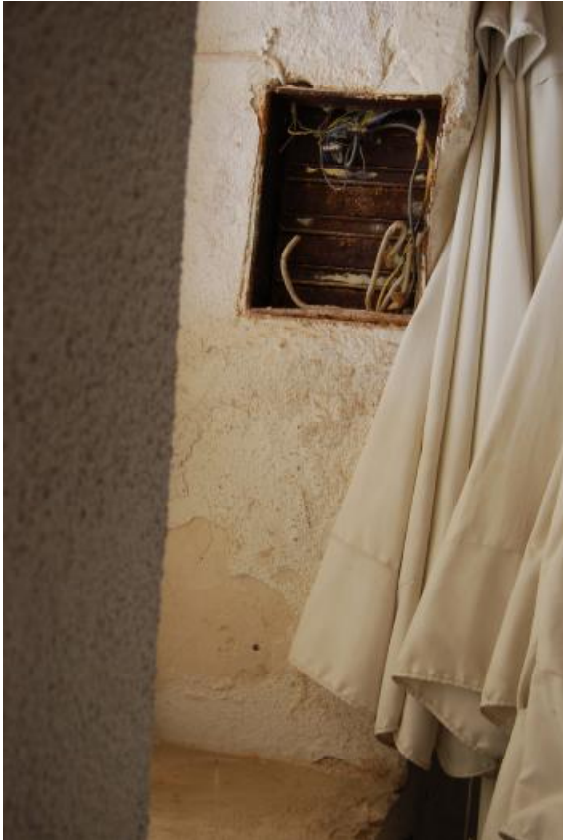
- Τέλος αμέσως μετά το σεισμό αστοχία και διακοπή παρατηρήθηκε στις **εγκαταστάσεις κ.ω.** σε όλο το κτίριο. Οι ενοικιαστές στο ισόγειο επισκεύασαν τις εγκαταστάσεις της στάθμης αυτής ,ενώ οι όροφοι δεν έχουν ακόμα επισκευαστεί αλλά το κτίριο έχει υποστεί μια σχετική **ενίσχυση.**

ΕΙΚΟΝΑ 61 : ΗΛΕΚΤΡΟΛΟΓΙΚΕΣ ΕΓΚΑΤΑΣΤΑΣΕΙΣ ΚΑΤΑΣΤΗΜΑΤΩΝ

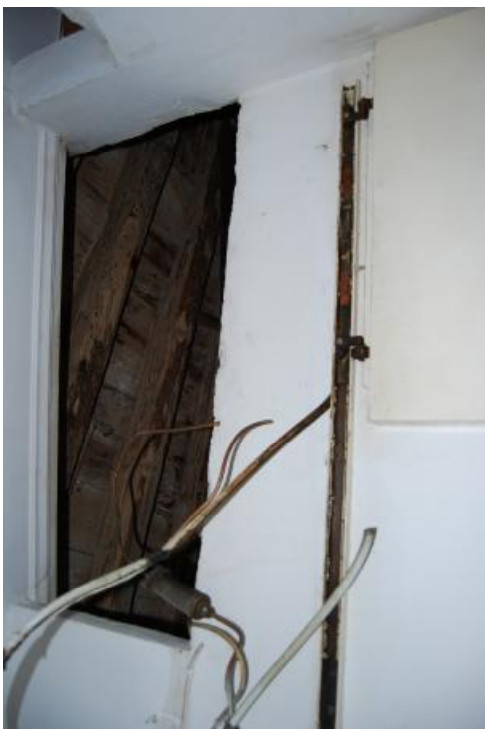
ΕΙΚΟΝΑ 62 : ΗΛΕΚΤΡΟΛΟΓΙΚΕΣ ΕΓΚΑΤΑΣΤΑΣΕΙΣ ΚΑΤΑΣΤΗΜΑΤΩΝ

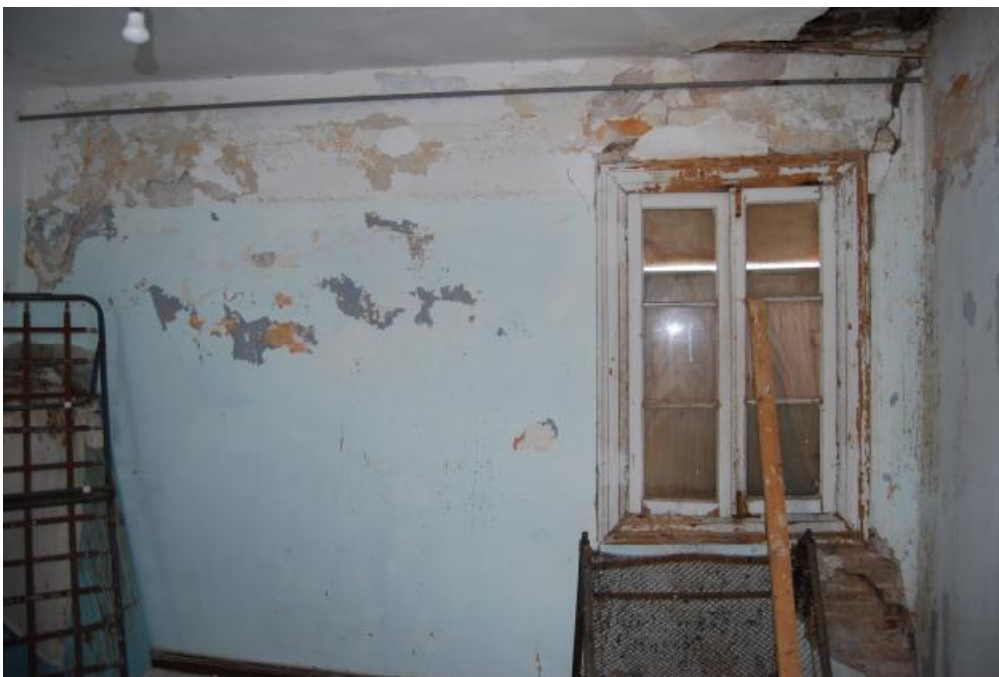
ΕΙΚΟΝΑ 64 : ΕΝΙΣΧΥΣΗ ΚΤΙΡΙΟΥ
