ΤΕΧΝΟΛΟΓΙΚΟ ΕΚΠΑΙΔΕΥΤΙΚΟ ΙΔΡΥΜΑ ΠΑΤΡΩΝ
ΣΧΟΛΗ ΤΕΧΝΟΛΟΓΙΚΩΝ ΕΦΑΡΜΟΓΩΝ
ΤΜΗΜΑ ΑΝΑΚΑΙΝΙΣΗΣ ΚΑΙ ΑΠΟΚΑΤΑΣΤΑΣΗΣ ΚΤΙΡΙΩΝ

ΠΤΥΧΙΑΚΗ ΕΡΓΑΣΙΑ

**ΘΕΜΑ: ΜΕΛΕΤΗ ΑΝΑΚΑΙΝΙΣΗΣ-
ΑΠΟΚΑΤΑΣΤΑΣΗΣ ΚΑΙ ΕΠΑΝΑΧΡΗΣΗΣ
ΤΜΗΜΑΤΟΣ ΕΡΓΟΣΤΑΣΙΟΥ , ΠΡΩΗΝ
ΧΑΡΤΟΒΙΟΜΟΜΗΧΑΝΙΑΣ ΛΑΔΟΠΟΥΛΟΥ
ΣΤΗΝ ΠΑΤΡΑ**

ΠΑΤΡΑ, ΙΟΥΝΙΟΣ 2010

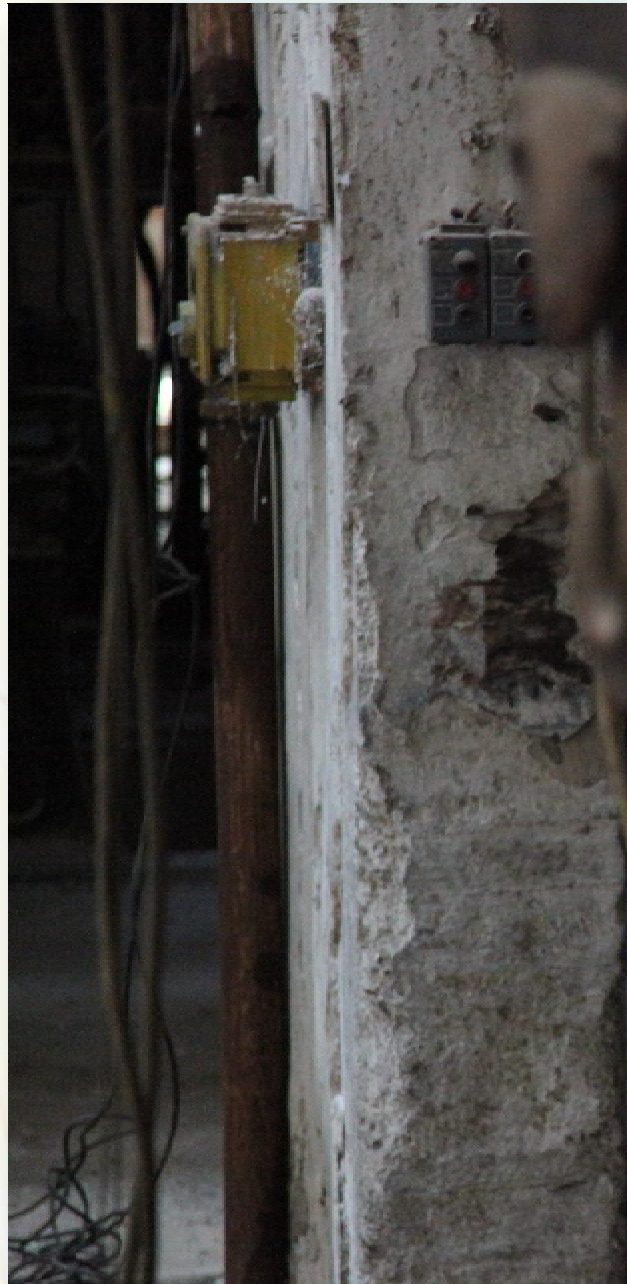
Φωτ.30

Υποστύλωμα του κεντρικού τομέα Δ, όπου έχουν υποστεί τις μεγαλύτερες φθορές από την ύπαρξη όμβριων υδάτων και περιβάλλοντος υγρασίας. Μεγάλο ποσοστό αποσάθρωσης επιχρίσματος, ήπια ύπαρξη μούχλας στα κατώτερα σημεία. Αποξηλώσεις ηλεκτρολογικού εξοπλισμού, έχουν επιφέρει οπές και αποκολλήσεις τμημάτων κονιάματος, όπου έχει εισχωρήσει υγρασία και έχει υποστεί χρωματισμούς το σκυρόδεμα. Οι ακμές έχουν υποστεί βλάβες από την μετακίνηση εξοπλισμού. Τα μηχανήματα παραγωγής αφαιρέθηκαν από το

κτίριο, αφήνοντας πίσω τμήματα των ηλεκτρολογικών τους εγκαταστάσεων, βάσεις, και μεταλλικά άγκιστρα. Η βίαια αποξήλωση τους αποτέλεσε την δημιουργία οπών και σημειακής αποκόλλησης τμημάτων του επιχρίσματος της τοιχοποιίας.

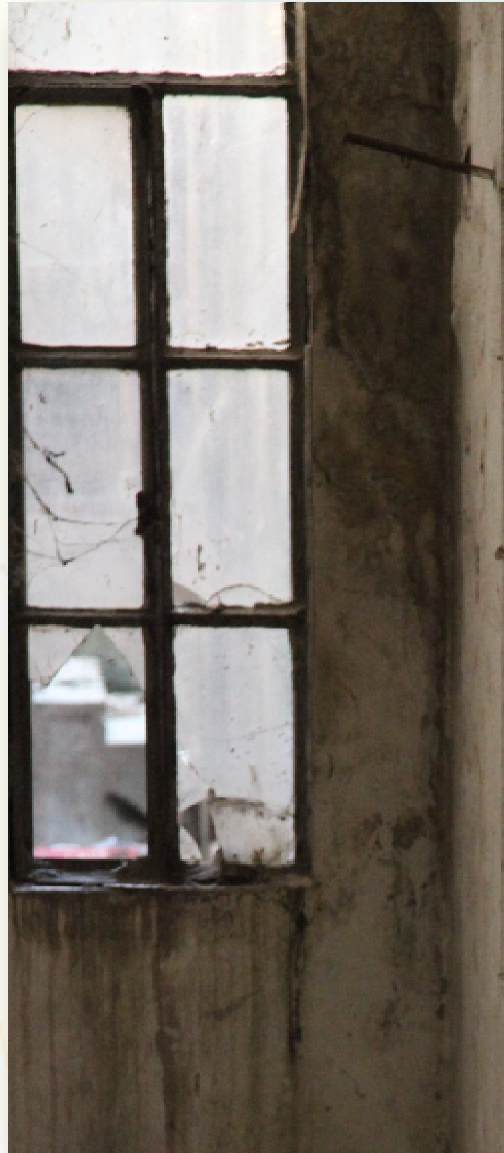
Φωτ.31

Υαλοστάσια έχουν καταστραφεί, τα μεταλλικά κουφώματα έχουν υποστεί διάβρωση σε ανεπανόρθωτο βαθμό. Αποτέλεσμα εγκατάλειψης και ανθρώπινης δραστηριότητας στην προσπάθεια αστέγων να προσπελάσουν στο εσωτερικό του κτιρίου. Οι καιρικές συνθήκες έχουν παίξει μεγάλο ρόλο στην καταστροφή των επιφανειών των τοιχίων. Ύπαρξη μούχλας και εξανθημάτων, χρωματισμοί και απολεπίσεις επιχρισμάτων και χρωματισμένων επιφανειών.

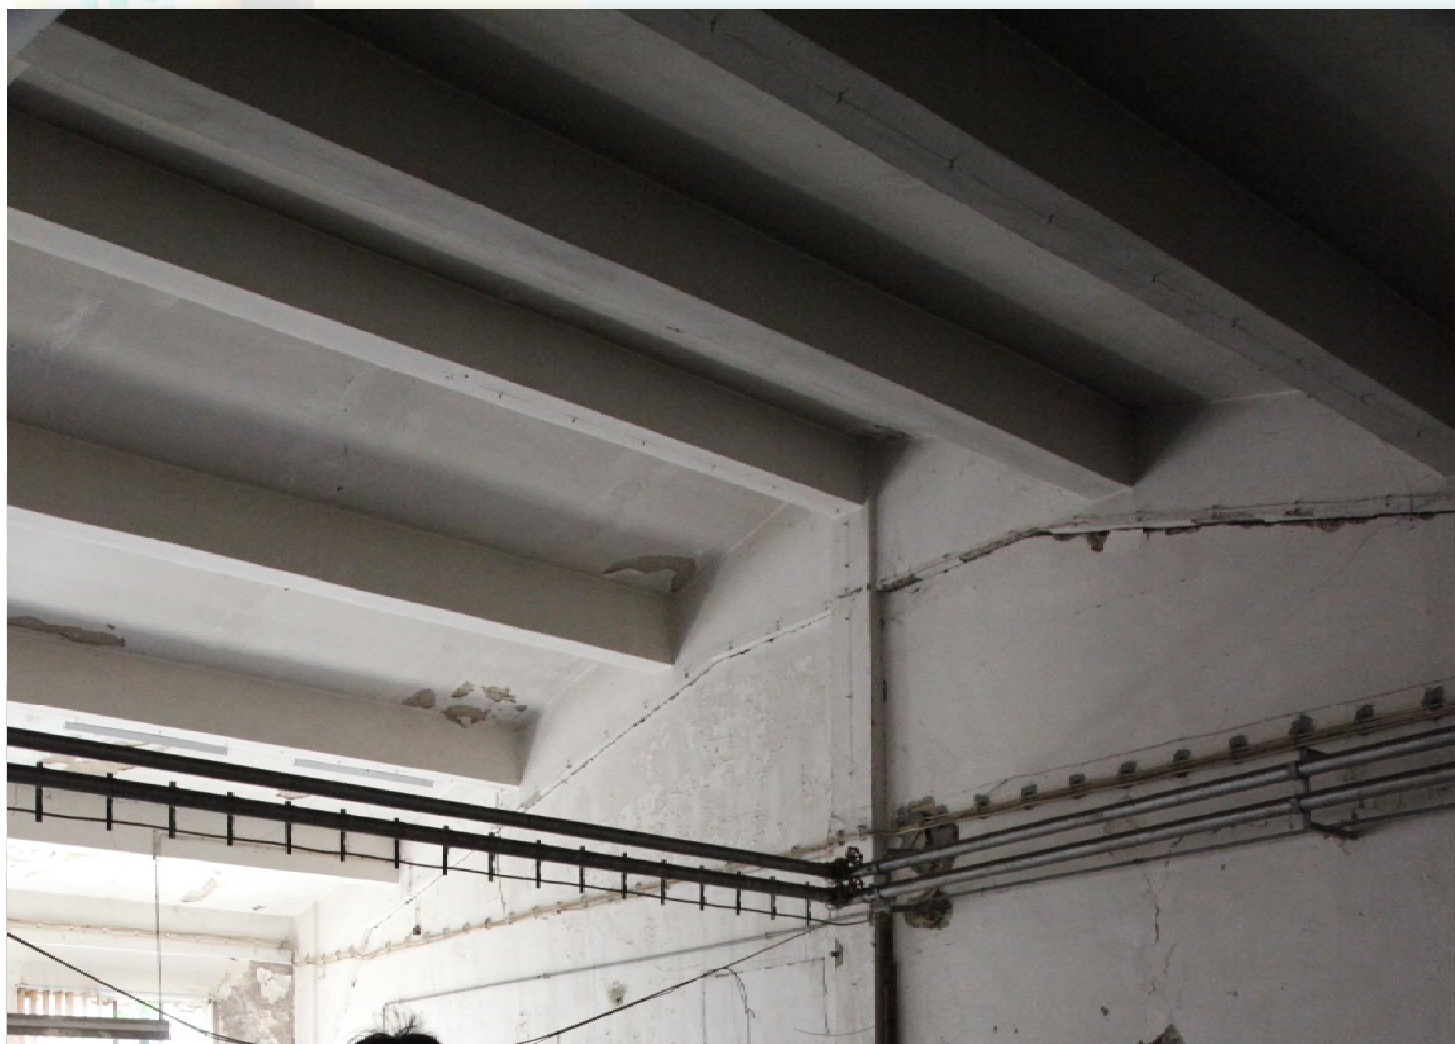
Φωτ.37

Στο εσωτερικό της στέγης του τομέα Z, διακρίνουμε αποφλοιώσεις επιχρίσματος και χρωματισμένων επιφανειών. Πιθανότατα αίτια το περιβάλλον υγρασίας και έκθεση σε φυσικούς παράγοντες. Στα σημεία επαφής του φέροντα οργανισμού και τοίχων πλήρωσης, διακρίνουμε έντονες ρωγμές αποκόλλησης, και αποκολλήσεις τμημάτων του επιχρίσματος από σεισμούς.

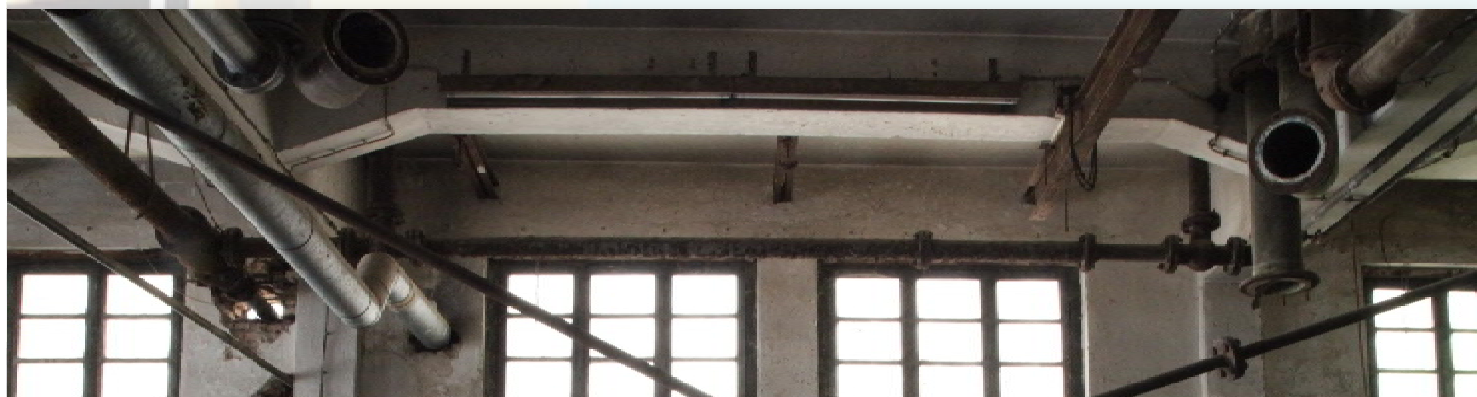
Φωτ. 38

Παράδειγμα βλαβών που έχει υποστεί η τοιχοποιία από αποξήλωση υδραυλικού δικτύου σε συνδυασμό με σεισμικές δραστηριότητες της περιοχής. Οι εναπομείνουσες υδραυλικές εγκαταστάσεις έχουν υποστεί διάβρωση, όπως και οι βάσεις που τις συγκρατούν, ενώ όσες έχουν αφαιρεθεί έχουν αφήσει πίσω τους αριθμό από οπές και αποκολλήσεις τμημάτων του επιχρίσματος.

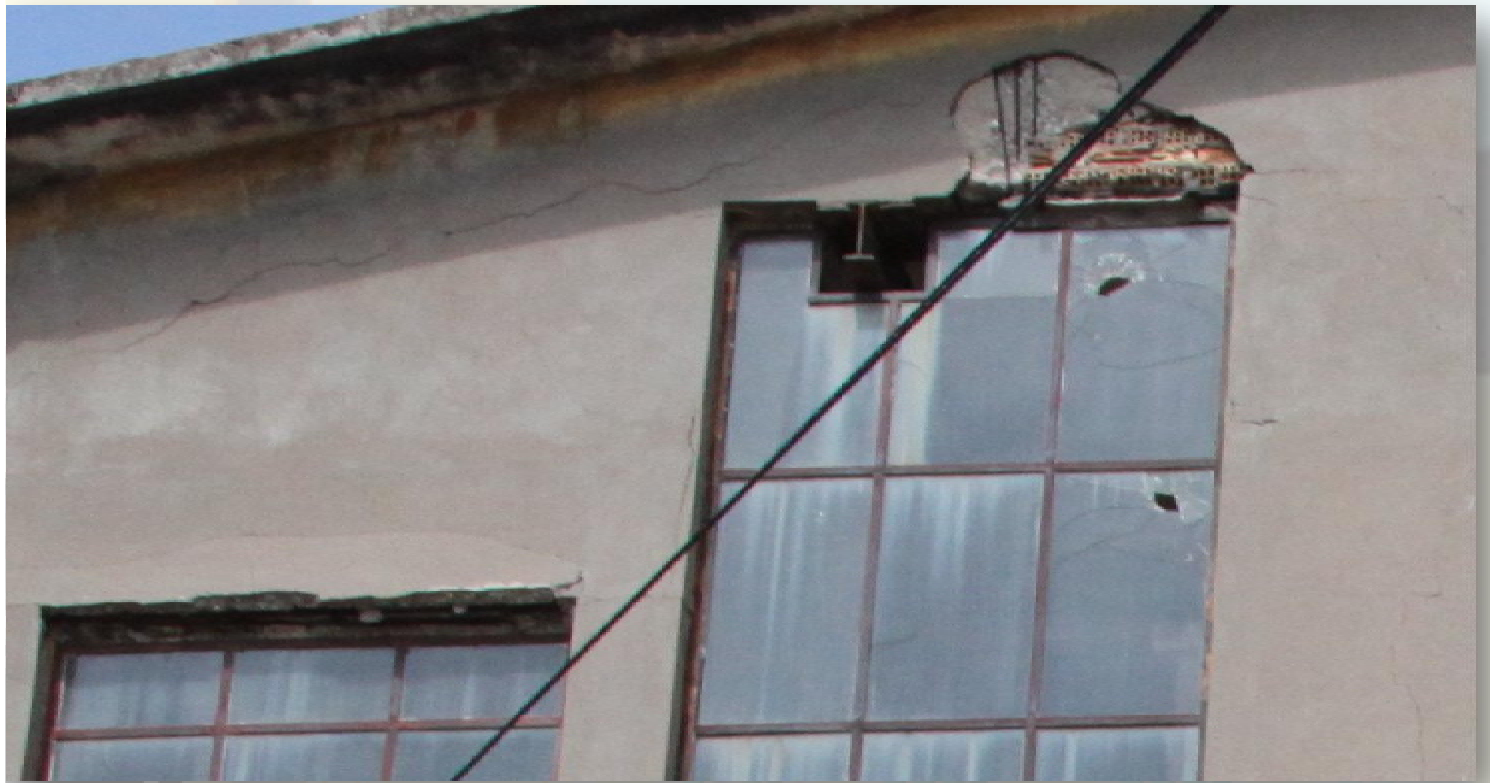
Φωτ. 42

Εξωτερικά στον τομέα Β, διακρίνουμε έντονες ριγματώσεις κάτω από την στέγη και πάνω από τα πρέκια, όπου υπάρχει ο φέρον οργανισμός. Τμήματα του επιχρίσματος έχουν αποσαθρωθεί, έχουμε αποφλοιώση του σκυροδέματος και οι συνδετήρες του οπλισμού που εμφανίζονται έχουν υποστεί σοβαρή διάβρωση. Πιθανότατα αίτια σεισμικής δραστηριότητας. Στα σημεία κάτω από την στέγη, χρωματισμοί και μαύρες κηλίδες από υγρασία και κακοτεχνίες στην διαμόρφωση υδρορροών και προστασίας.

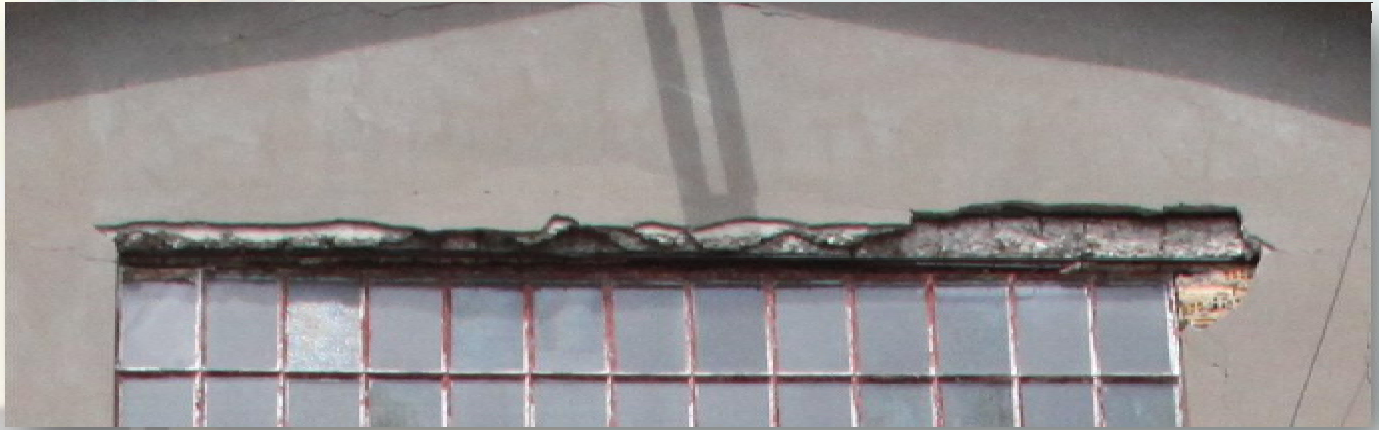
Φωτ. 43

Σοβαρές βλάβες από σεισμό στον φέροντα οργανισμό, αποφλοιώση σκυροδέματος και οξείδωση του οπλισμού στο σενάζ που υπάρχει στα πρέκια των παραθύρων. Τα σιδηρά κουφώματα έχουν διαβρωθεί από τις κλιματικές συνθήκες και την απώλεια συντήρησης.

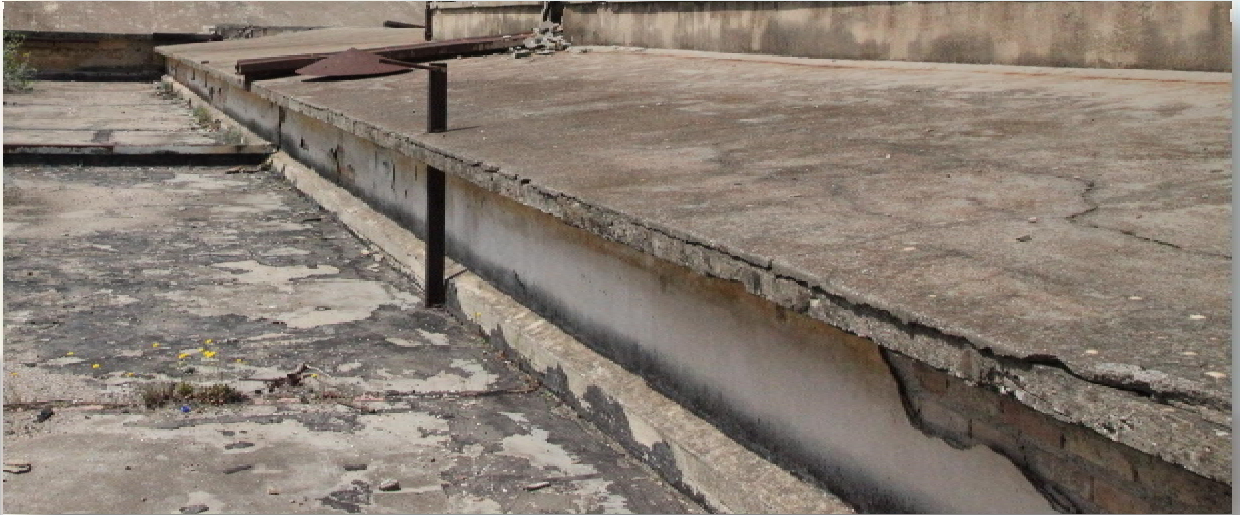
Φωτ. 45

Εξωτερικά του τομέα Δ, στα σημεία της στέγης και του δώματος διακρίνουμε ριγματώσεις και χρωματισμούς αφού δεν υπάρχει ανάλογη στρώση στεγνωτικών προστασίας. Χρωματισμοί από οξειδία μετάλλων, ανάπτυξη φυτοφυΐας και μικροοργανισμών ενώ σε πολλά σημεία το επίχρισμα έχει αποσαθρωθεί σε σημεία όπου η πλινθοδομή είναι εμφανής. Αποφλοιώσεις τμημάτων του σκυροδέματος στη κορνίζα της στέγης. Τμήματα από τις εγκαταστάσεις υδρορροής έχουν διαβρωθεί σε ανεπανόρθωτο βαθμό.

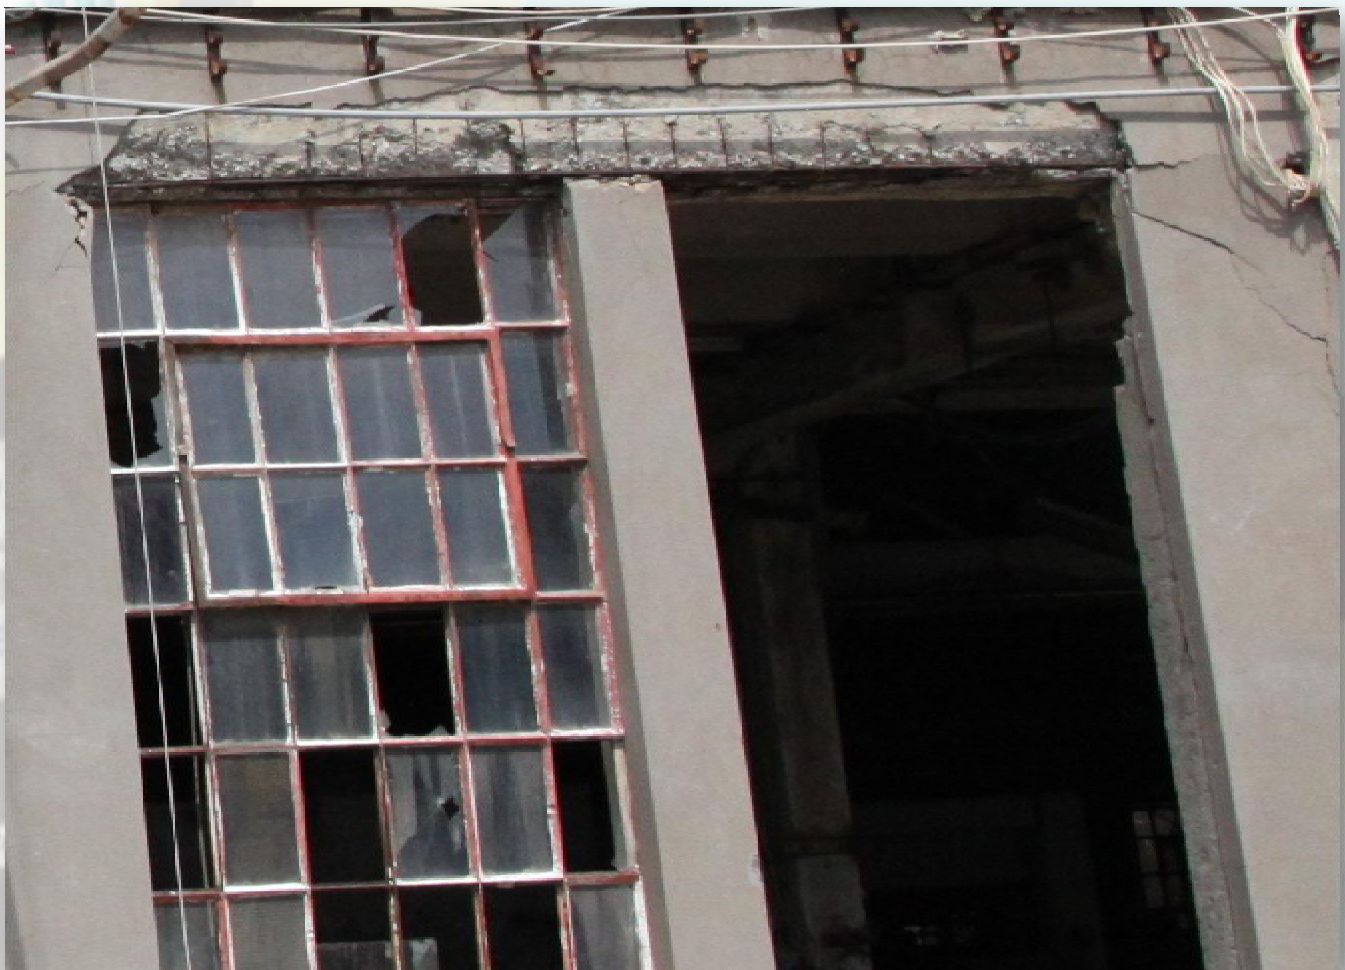
Φωτ. 46

Στα ανοίγματα των όψεων διακρίνουμε οξείδωση και ολικές καθαιρέσεις κουφωμάτων, καταστροφή των υαλοστασίων. Τα άγκιστρα της εγκατάσταση ηλεκτρολογικού δικτύου στο εξωτερικό έχουν υποστεί οξείδωση και κάποιои έχουν αφαιρεθεί με αποτέλεσμα α δημιουργηθούν οπές στην τοιχοποιία.

Στον φέροντα οργανισμό διακρίνουμε φθορές από τη γήρανση των υλικών σε συνδυασμό με βλάβες από σεισμό. Αποφλοίωση του σκυροδέματος, εμφάνιση των συνδετήρων οπλισμού όπου έχουν υποστεί οξείδωση.

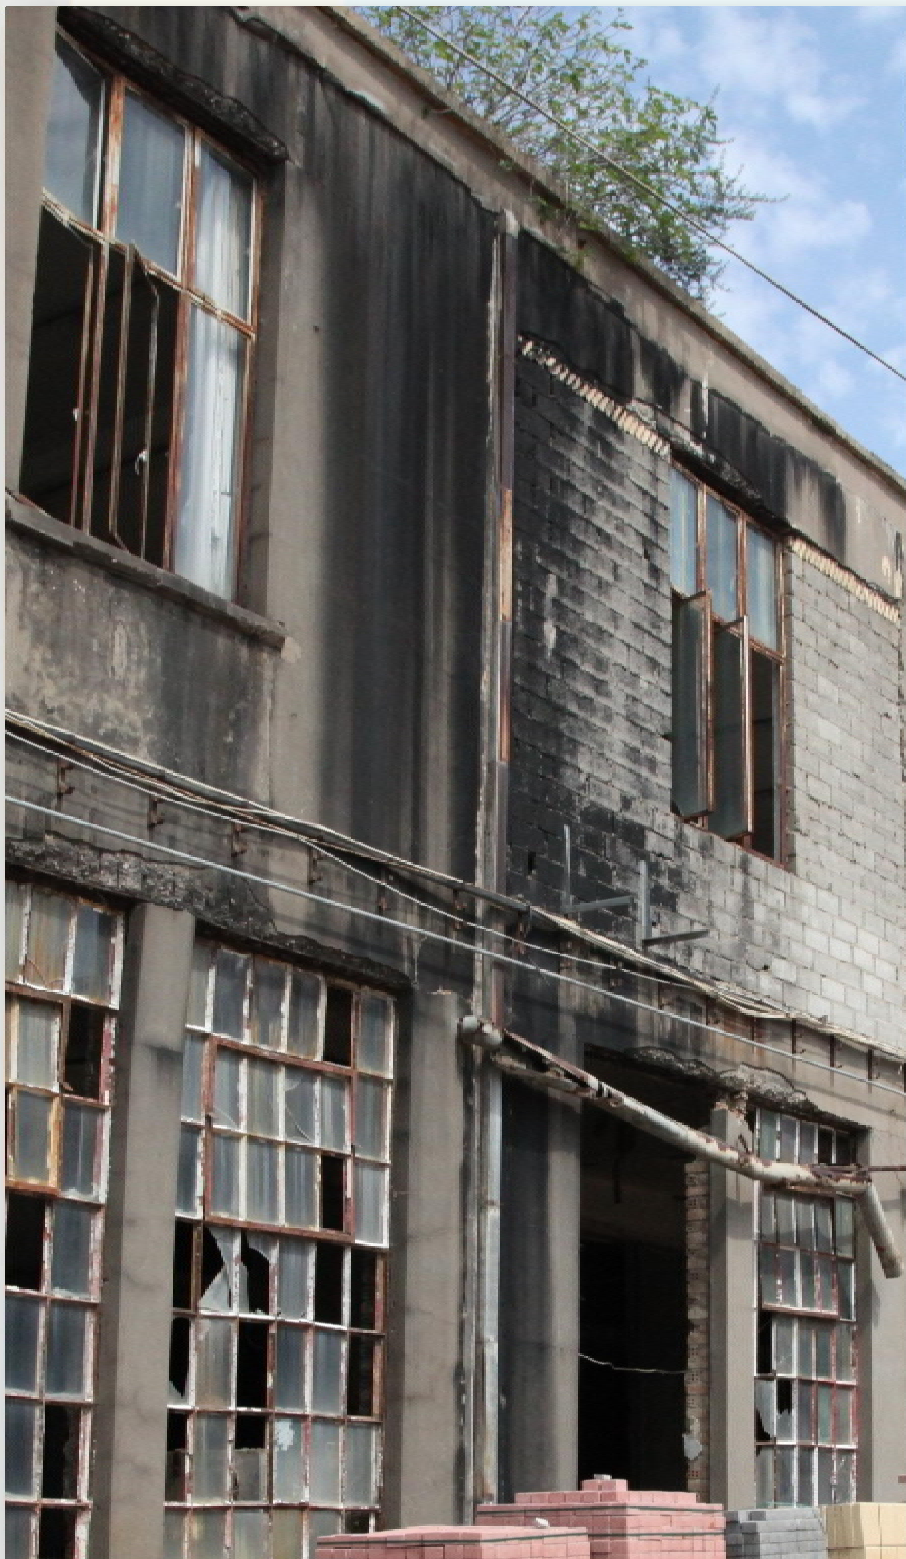
Φωτ. 47

Εμφανή σημάδια από πυρκαγιά που είχε ξεσπάσει σε τμήμα του τομέα Δ. Μαύρισμα και χρωματισμός των επιφανειών, ρωγμές στα επιχρίσματα και αποκολλήσεις μεγάλων τμημάτων, αποσύνθεση σκυροδέματος (ασβεστοποίηση). Τμήματα από τις ποδιές των παραθύρων έχουν αποκολληθεί και καταρρεύσει. Επίσης σιδηρές βάσεις που συγκρατούσαν καλωδιώσεις και σωλήνες έχουν υποστεί διάβρωση και έχουν αποξηλωθεί.

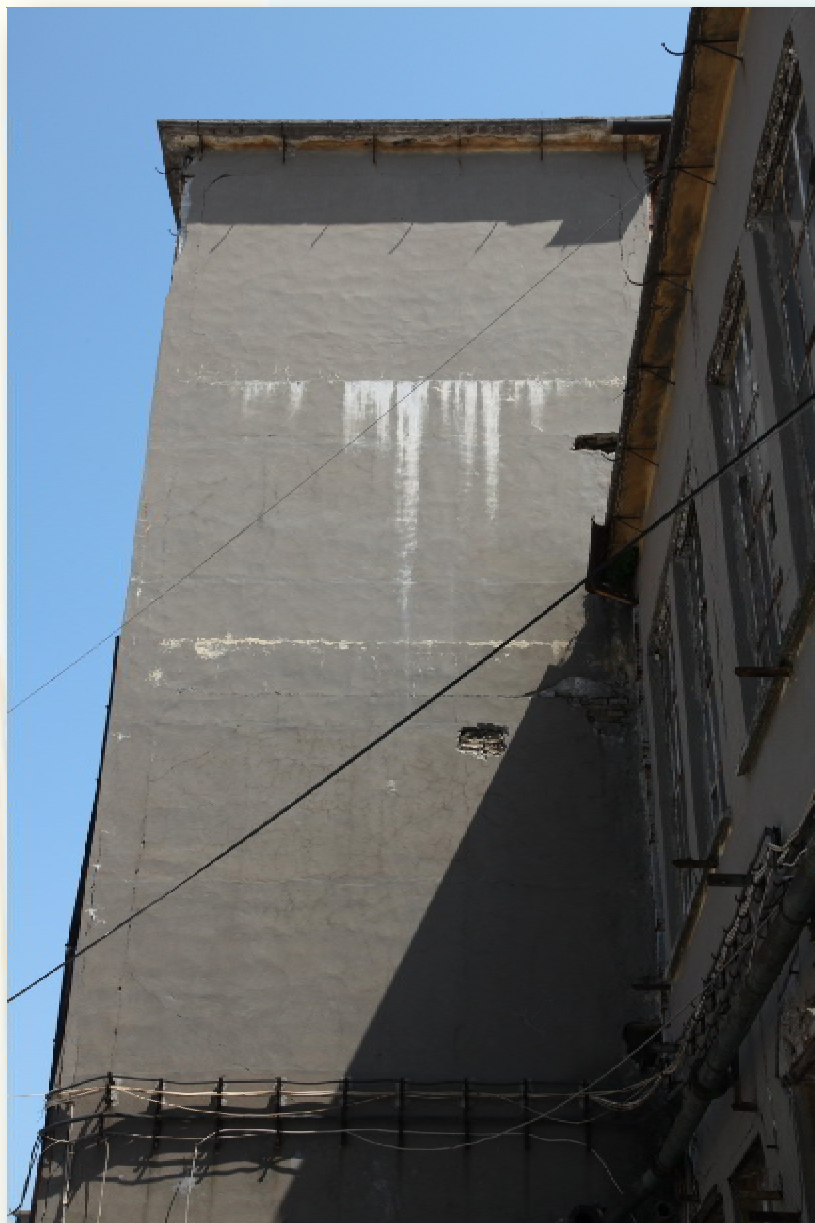
Φωτ. 48

Στο εξωτερικό του τομέα Α', παρατηρούμε τριχοειδής ρωγμές στο επίχρισμα και φουσκώματα από υγρασία, τμήματα του κονιάματος και του επιχρίσματος να έχουν αποκολληθεί με αποτέλεσμα να είναι εμφανής η πλινθοδομή. Αποτελέσματα σεισμών και οι έντονες ρηγματώδεις κατακόρυφα στο κτίριο ακριβός στα σημεία επαφής του Φέροντα οργανισμού με την τοιχοποιία, και εκεί που υπάρχει πλάκα στήριξης της κλίμακας.

Αποχρωματισμοί και εξανθήματα στα σημεία κάτω από την στέγαση του τομέα και στα σημεία όπου υπάρχουν πλάκες σκυροδέματος, αποτελέσματα υγρασίας, γήρανσης των υλικών, και έκθεση στα καιρικά φαινόμενα χωρίς να υπάρχει ανάλογη συντήρηση.

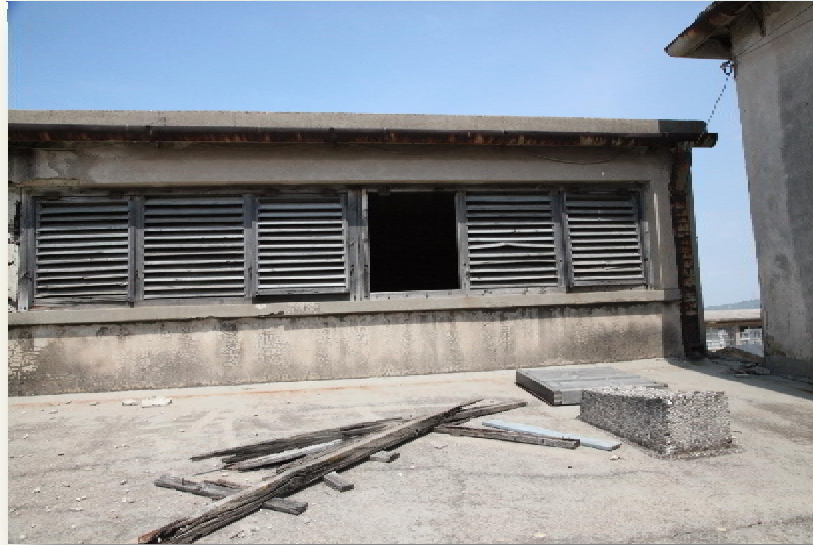
Φωτ. 49

Οξειδωση των μεταλλικών σωληνώσεων των υδρορροών στις στέγες, μετά από εγκατάλειψη και απώλεια συντήρησης, και διάβρωση στα ξύλινα κουφώματα στα ανοίγματα των προεξοχών αερισμού της στέγης.

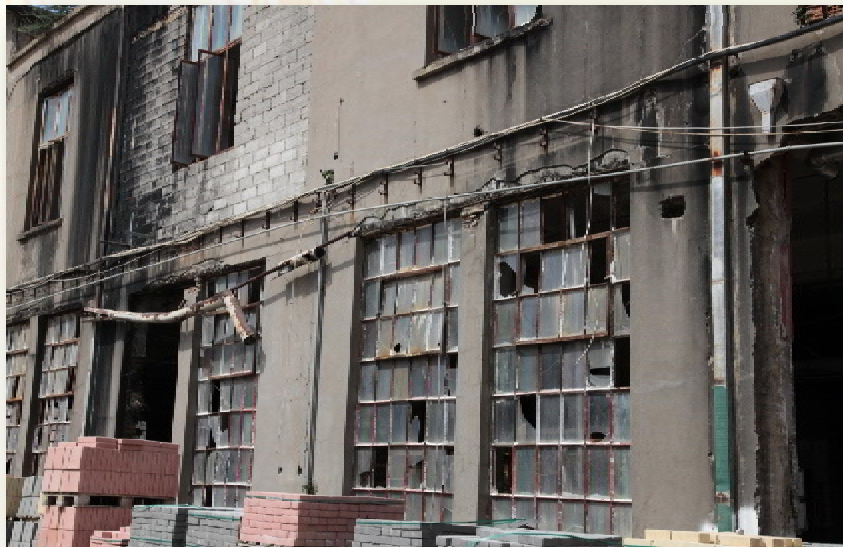
Φωτ. 50

Το μεγαλύτερο ποσοστό των σιδηρών κουφωμάτων στα ανοίγματα, έχει καταστραφεί, αφού έχουν υποστεί διάβρωση σε μεγάλο βαθμό από την υγρασία και την απώλεια τακτικής συντήρησης. Επίσης το μεγαλύτερο ποσοστό των υαλοστασίων έχουν καταστραφεί και σε κάποια σημεία αφαιρεθεί. Έτσι το εσωτερικό μένει εκτεθειμένο σε κλιματικούς παράγοντες, και η πρόσβαση αστέγων γίνεται ελεύθερα.

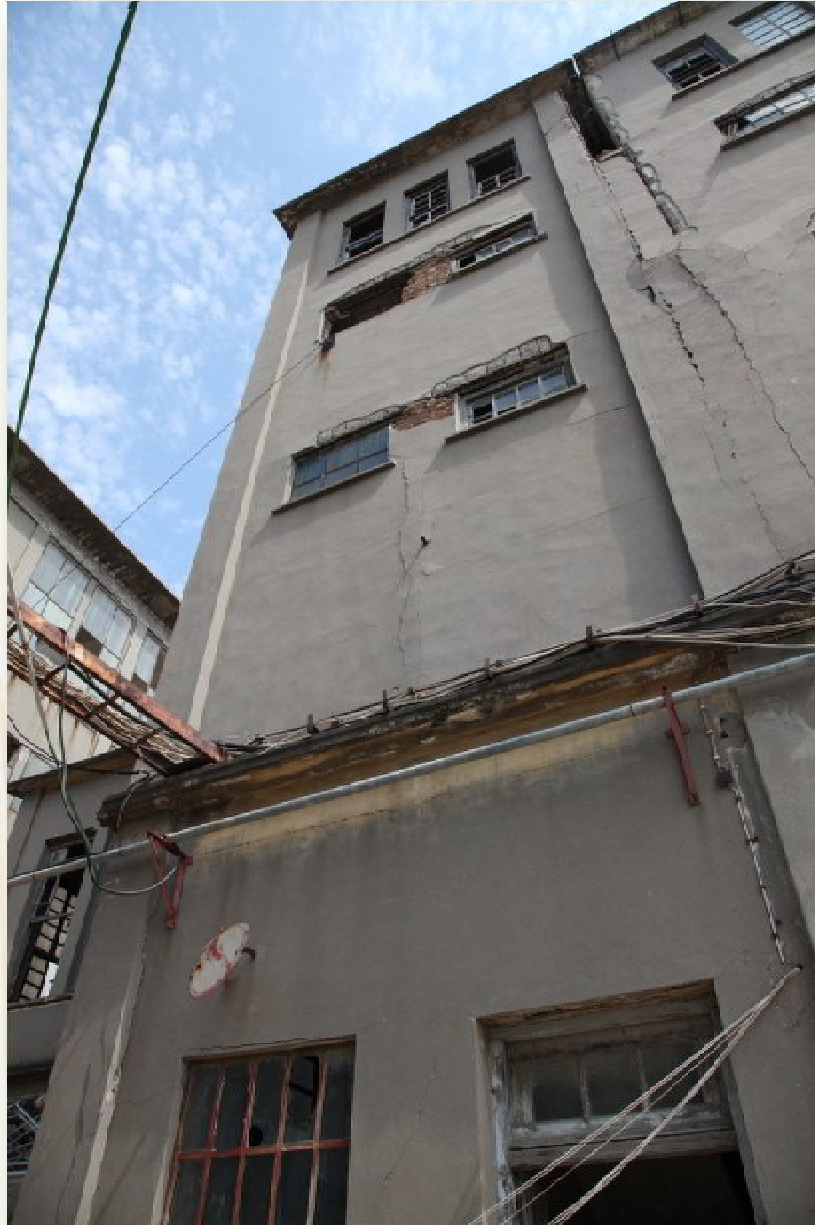
Φωτ. 51

Έντονες κατακόρυφες ρηγματώσεις στην πρόσοψη του κτιρίου (τομέας Α), σημάδια που έχουν προκληθεί από σεισμό, με την γύραση των υλικών και τις καιρικές συνθήκες, επιδυνώνονται. Τμήματα της τοιχοποιίας έχουν καταρεύσει. Στο επίχρισμα αναπτύσσονται τριχοειδείς ρηγματώσεις οι οποίες προκαλούν αποκόλληση του. Τμήματα του κονιάματος έχουν αποκολληθεί στα σημεία μεταξύ παραθύρων. Παρατηρούνται ακόμα τριχοειδείς ρηγματώσεις και μικροφουσκώματα στην επιφάνεια του επιχρίσματος, λόγω ύπαρξης υγρασίας.

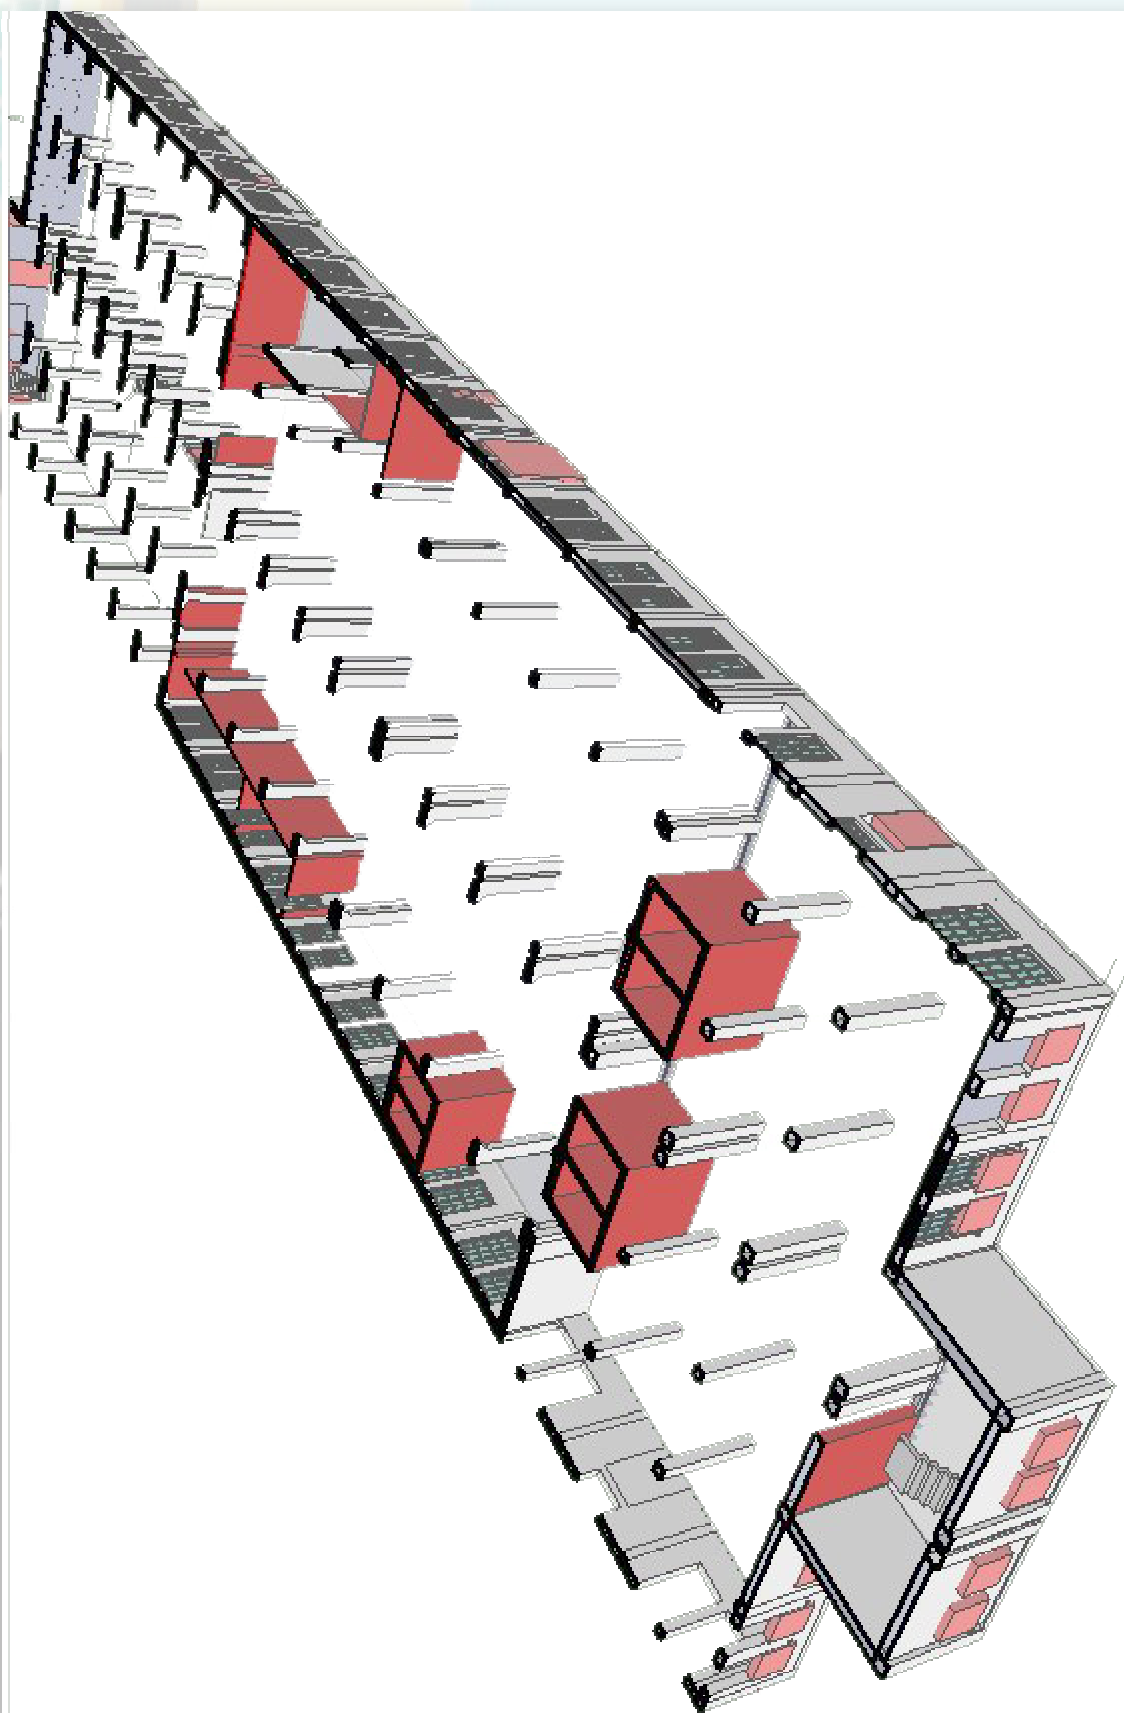
Σχ.14 - Στοιχεία του κτιρίου προς καθαιρεση στο ισόγειο(Κόκκινο χρώμα)

- Στην περίμετρο του κτιρίου, σιδηρές συρόμενες πόρτες με τους μηχανισμούς κίνησης τους (2 πόρτες). Οι πόρτες αυτές έχουν υποστεί φθορές μεγάλου βαθμού και δεν αποτελούν στοιχεία που αφορούν στο χαρακτήρα του κτιρίου.
- Αποξήλωση ξύλινων πορτών με τα κουφώματά τους, που υπάρχουν καθόλη την περίμετρο του κτιρίου (3 πόρτες). Δεν συνίσταται η διατήρησή τους, αφού δεν είναι δυνατόν να λειτουργήσουν και δεν αποτελούν στοιχεία που χαρακτηρίζουν το κτίριο.

- Δίφυλλες σιδηρές εξώθυρες με ναλοστάσια στη περίμετρο του κτιρίου (3 πόρτες). Οι πόρτες αυτές αφαιρούνται διότι θα διαμορφωθούν νέες εισοδοι στο κτίριο από την πρόσοψη, και οι συγκεκριμένες δεν είναι σε θέση να λειτουργήσουν ή να διατηρηθούν.

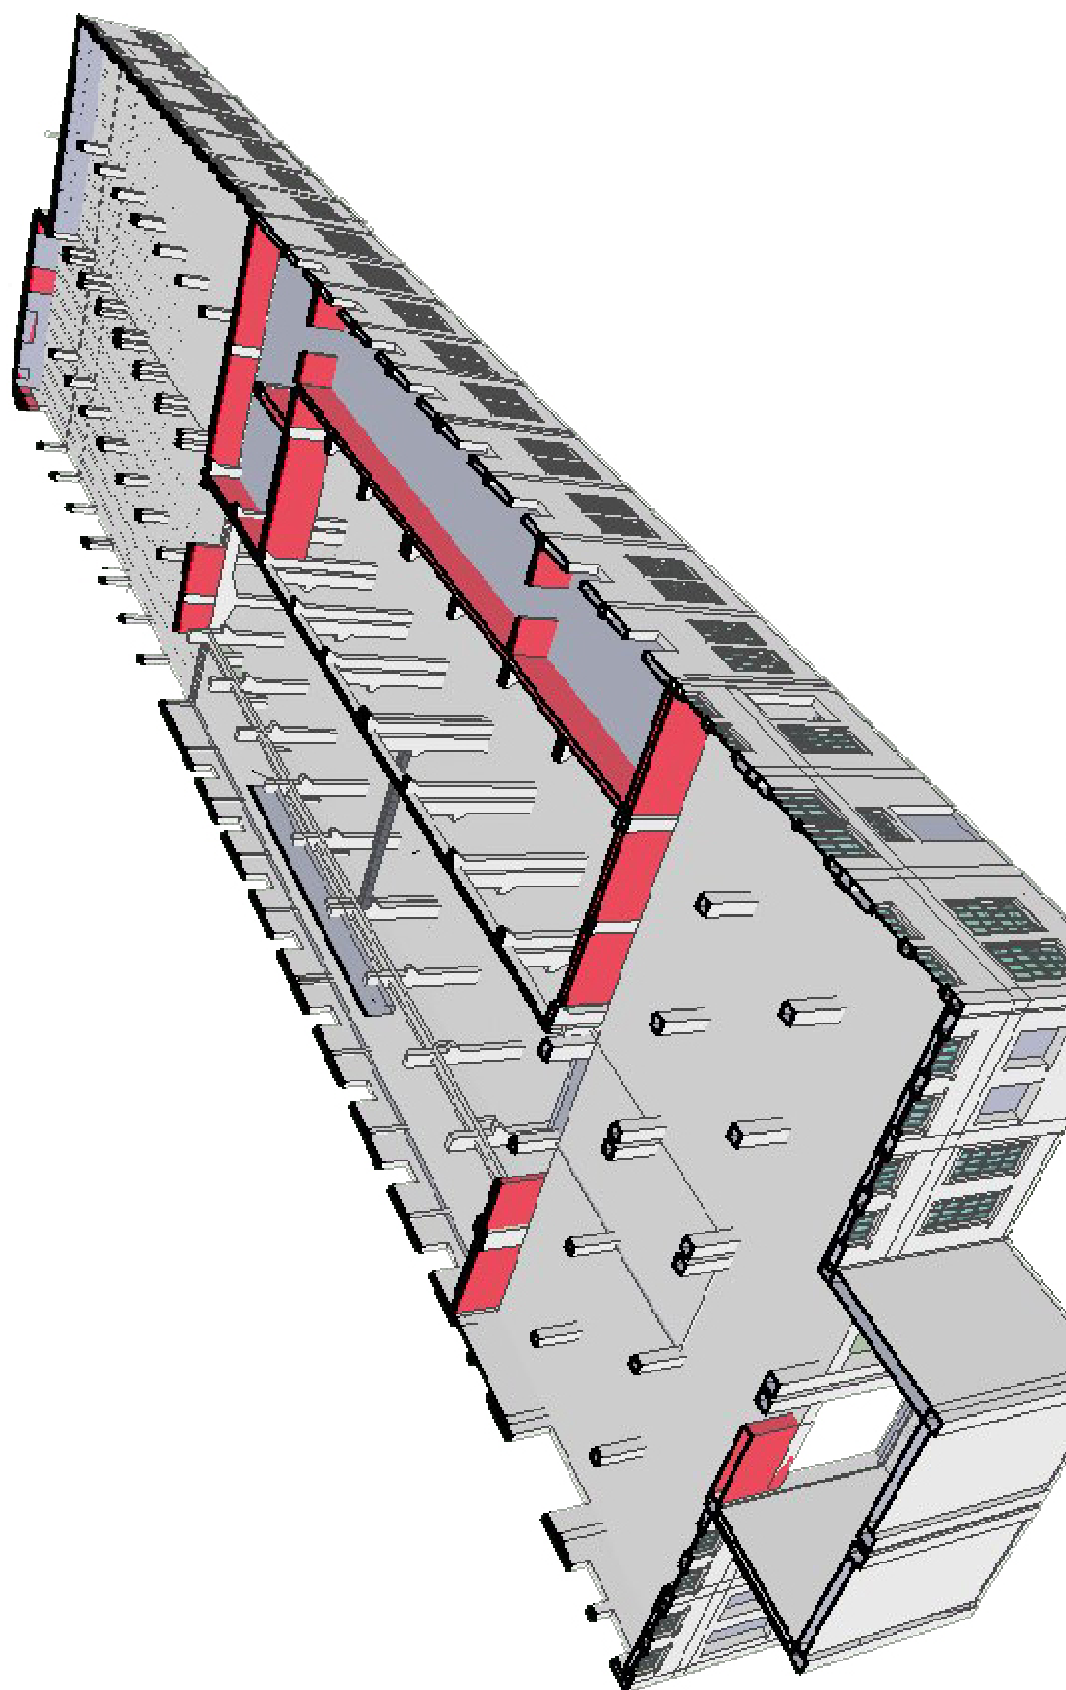
Σχ. 15– Στοιχεία του κτιρίου προς καθάιρηση στον όροφο (Κόκκινο χρώμα)
